# Asbestinventarisatetest

Heiveldlaan 31/0001, 2950 Kapellen

Attestnummer : 20260719-000149.000

Uitgegeven op : 19.07.2026

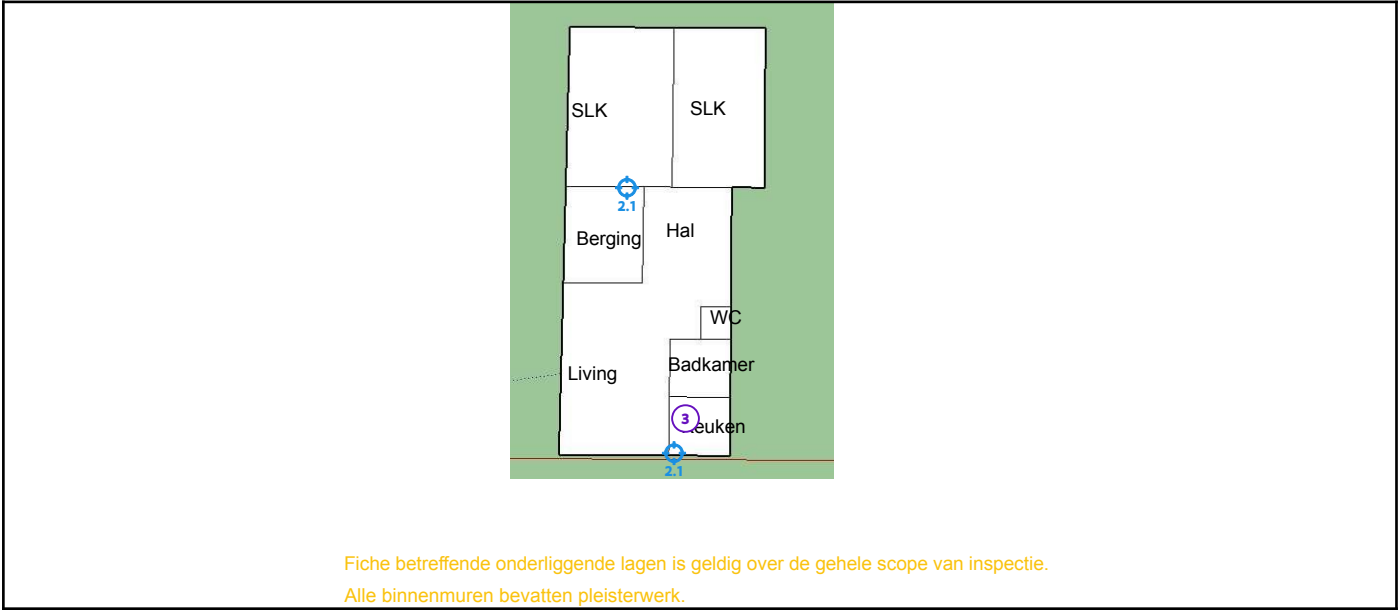
# Plan 1.1: Plan

| Beschrijving | Type | Actie |
|---|---|---|
| 1. Onderliggende lagen - vloeren - plafonden - tegels | Advies | - |
| 2. Pleisterwerk muur | Geen asbest | - |
| 2.1 Code: MM01 Pleisterwerk muur | Mengmonster | - |
| 3. Stookinstallatie vernieuwd | Overige ruimte of materiaal | - |

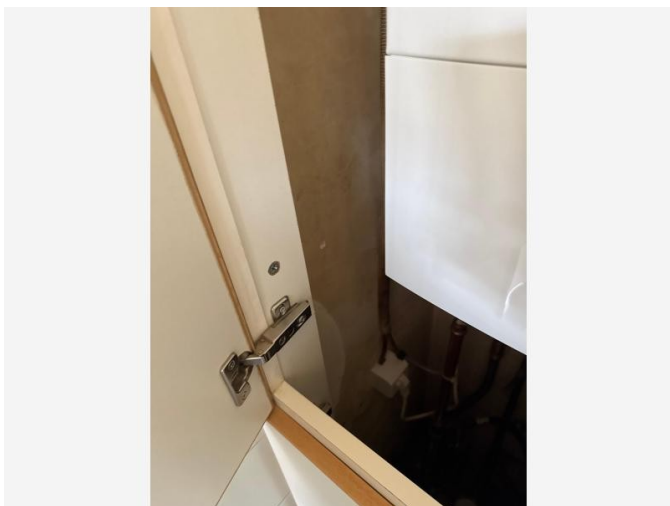
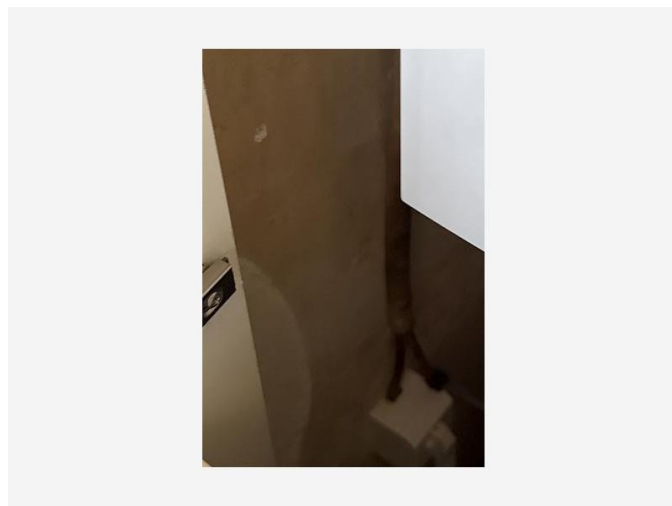
## Fiche 2: Pleisterwerk muur

Geen asbest

Overzichtsfoto

Detailfoto

| # | Type | Referentie | Resultaat |
|---|---|---|---|
| 2.1 | Mengmonster | MM01 Pleisterwerk muur | Geen asbest |

| Beschrijving | Pleisterwerk muur |
| Bindmiddel van materiaal | Gips - kalk |
| Gebondenheid op basis van bindmiddel | Niet-hechtgebonden |
| Hoeveelheid (oppervlakte - dikte - aantal) | • 110,00 m <sup>2</sup> - 1,00 cm - 1 stuk |
| Opmerking | GEEN STOOKRUIMTE EN TRAPPENHAL. |

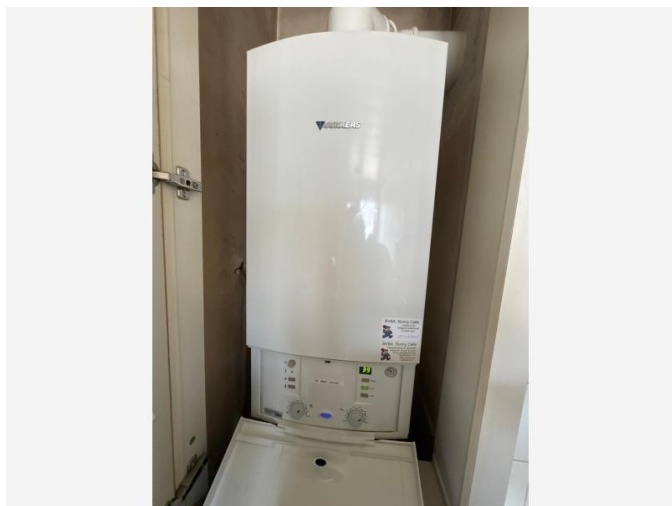
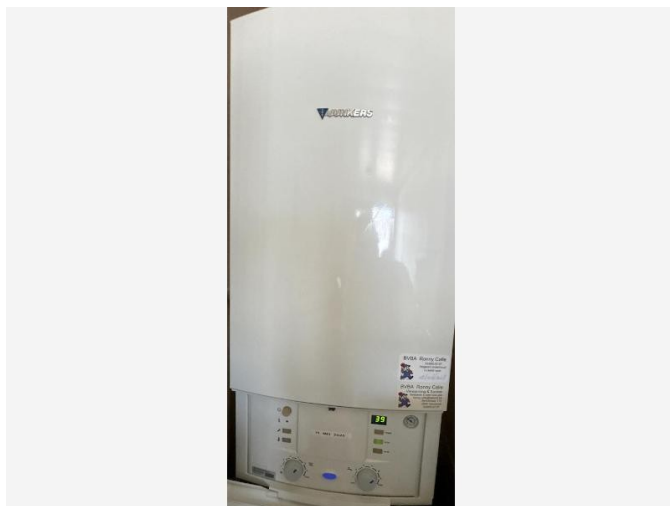
### Fiche 3: Stookinstallatie vernieuwd

| Beschrijving | Notitie | Terug te vinden op plannen |
|---|---|---|
| Fiche 3: Stookinstallatie vernieuwd | De stookinstallatie is vernieuwd. Dit is een vernieuwde Vaillant ketel, echter werd de keuring in kwestie uitgevoerd voor de verandering van het protocol. Dit zorgt ervoor dat er destijds geen foto is genomen van deze installatie. | Plan 1.1: Plan |

*Situeringsfoto*

*Detailfoto*
