Asbestinventarisatetest

Solftplaats 32/202, 2040 Antwerpen

Attestnummer : 20260601-000379.000

Uitgegeven op : 01.06.2026

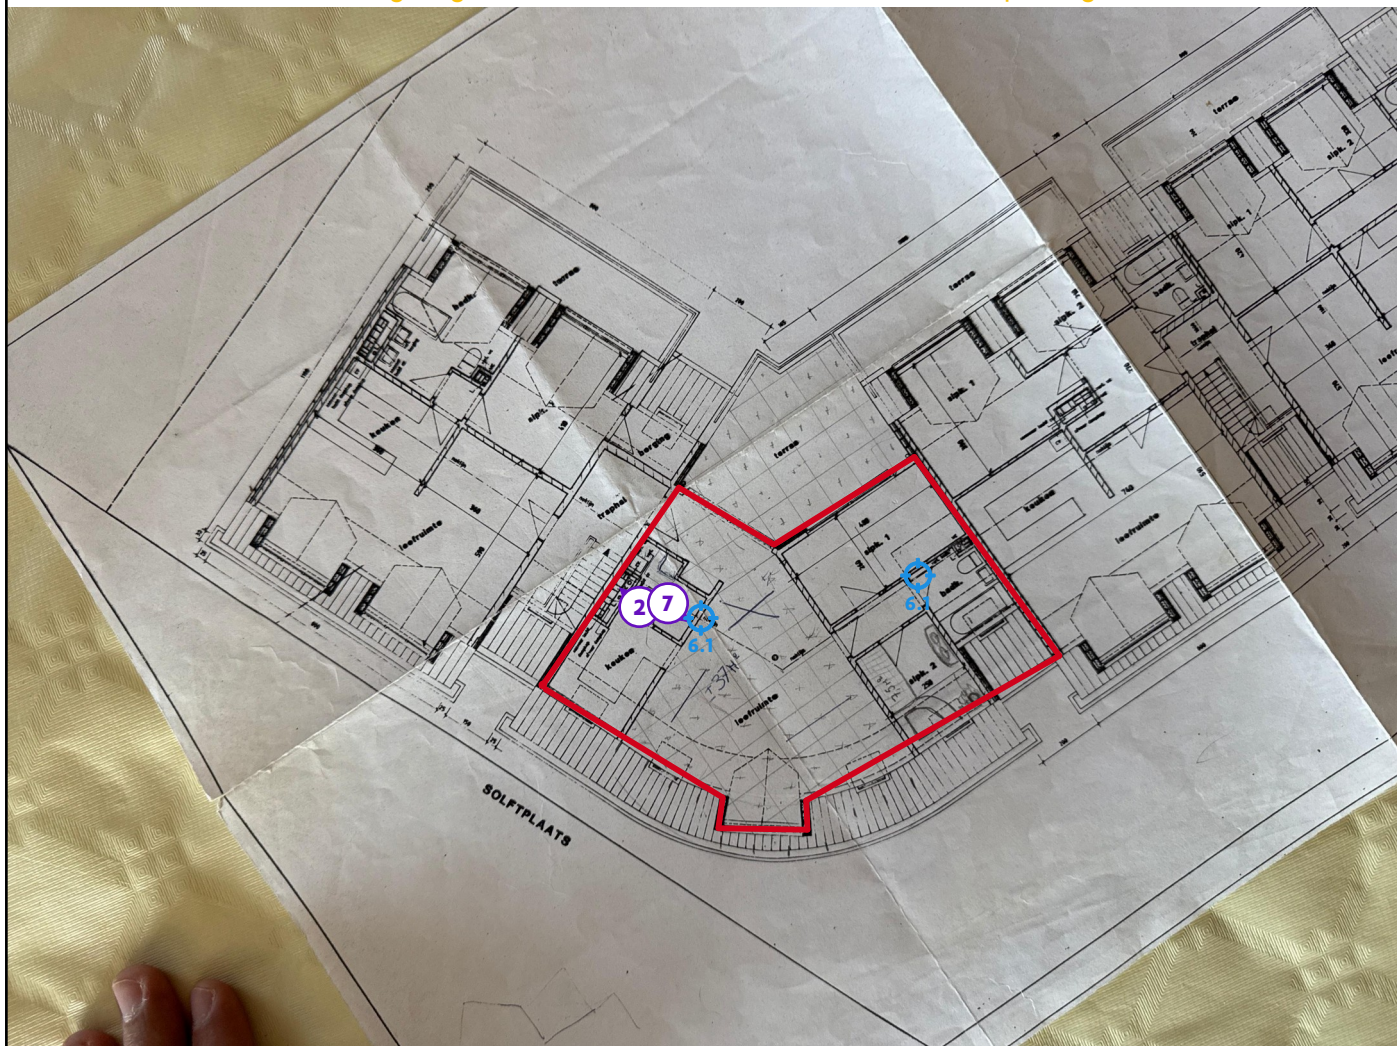
Plan 1.1: Plan

Alle binnenmuren bevatten pleisterwerk.

Geheel hellend dak bestaat uit pannen.

Beschrijving	Type	Actie
1. Materialen onder dakbedekking - onderdakplaten - gemene delen	Beperking	-
2. Binnenkant schouw	Beperking	-
3. Onderliggende lagen - vloeren - plafonden - tegels	Advies	-
4. Leien - gemene delen	Advies	-

6. Pleisterwerk muur	Geen asbest	-
6.1 Code: MM01 Pleisterwerk muur	Mengmonster	-
7. Stookinstallatie vernieuwd	Overige ruimte of materiaal	-
8. Dakbedekking - pannen	Overige ruimte of materiaal	-

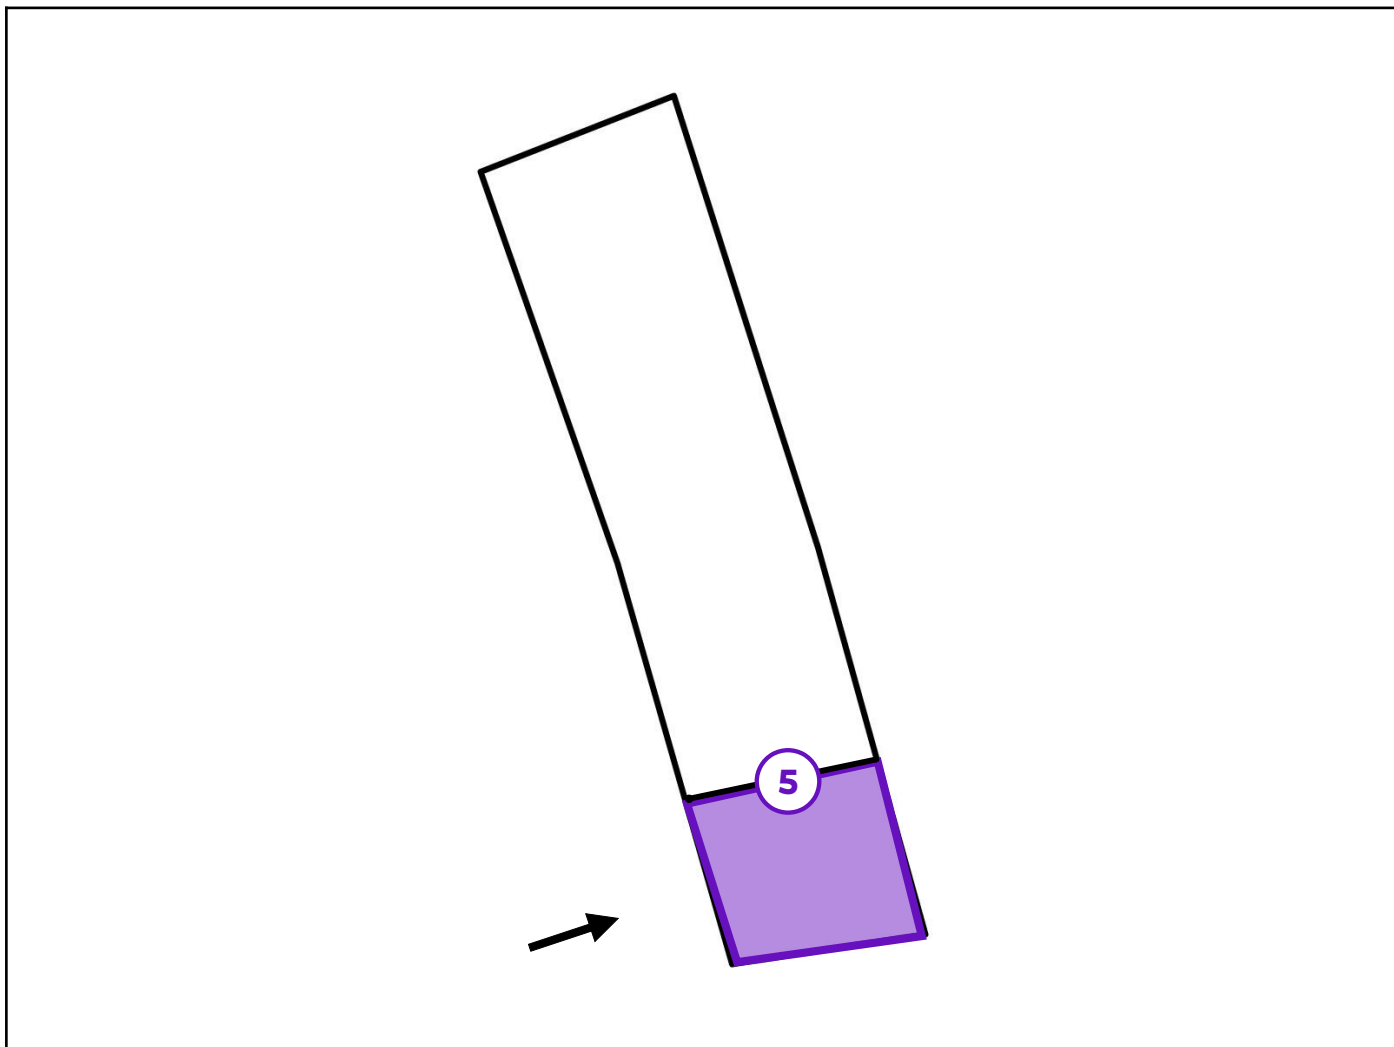
Plan 2.1: Bijgebouw plan

Beschrijving	Type	Actie
5. Roofing - gemene delen	Advies	-

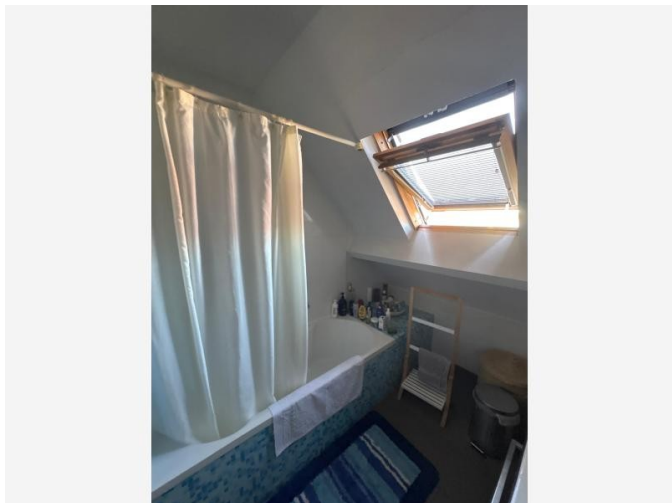
Fiche 1: Materialen onder dakbedekking - onderdakplaten - gemene delen

Permanente beperking

Reden: Er is geen volledige risicobeoordeling mogelijk

Uitleg van de asbestdeskundige: Dakafwerking zorgt ervoor dat de materialen onder de dakbedekking niet zichtbaar zijn. Dakpannen kunnen niet opgetild worden. Verder kon langs de binnenkant niet gezien worden wegens de afwerking. Dit sluit de aanwezigheid van een onderdak in asbestcement niet uit. Verder dienen deze opgenomen te worden in het asbestattest van de gemeenschappelijke delen.

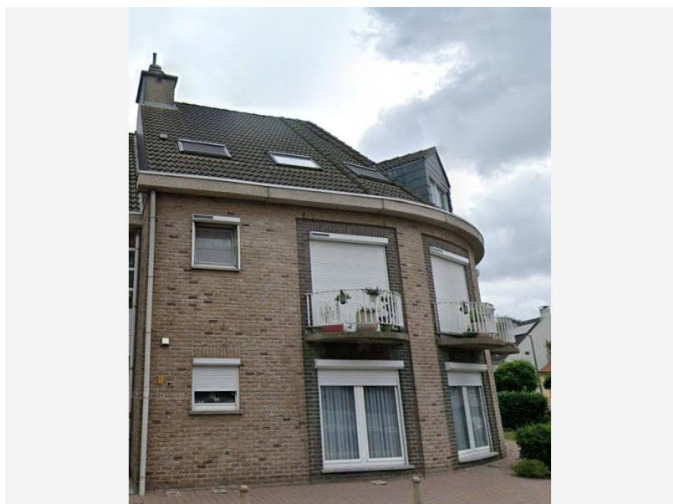
Tijdelijke beperking

Reden: Het te onderzoeken materiaal situeert zich hoger dan 3,50 m te rekenen vanaf een veilige ondergrond

Uitleg van de asbestdeskundige: Binnenkant van de schouw kan niet worden onderzocht wegens het feit dat dit zich op een afstand hoger dan 3,5m t.o.v. een vaste ondergrond bevindt. Verder is de schouw ook ingesloten.

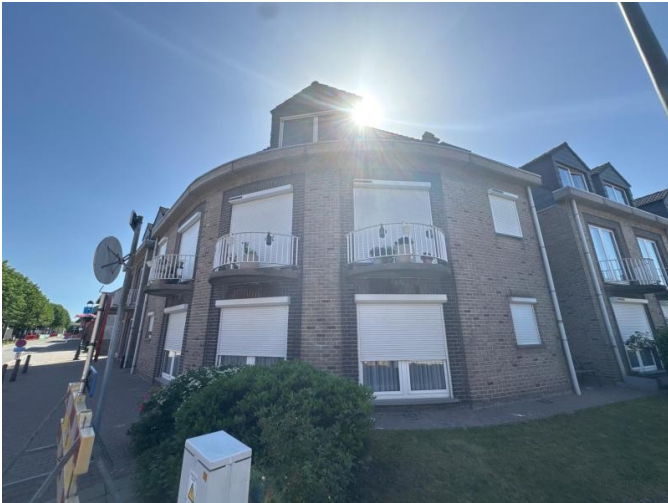
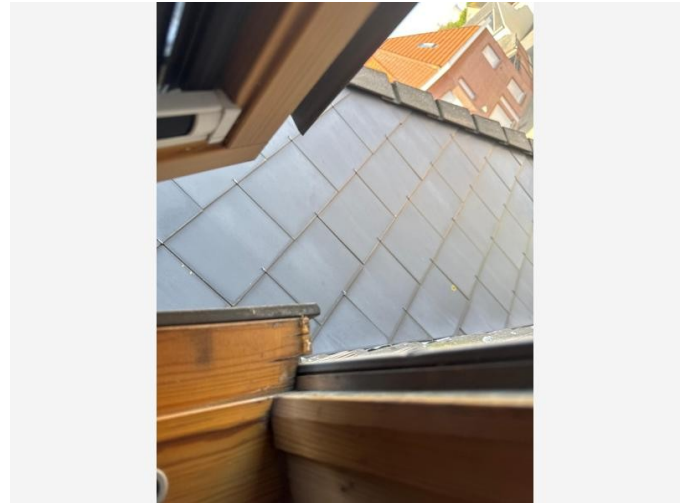
De leien behoren tot de gemene delen en moeten worden beschreven bij de opmaak van een asbestattest van de gemeenschappelijke delen.

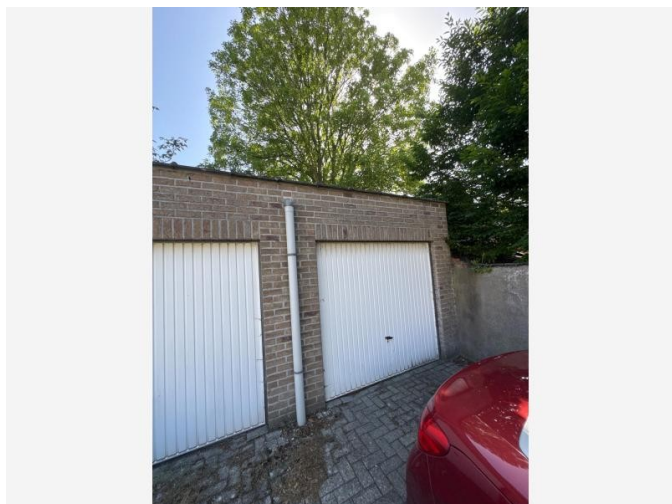
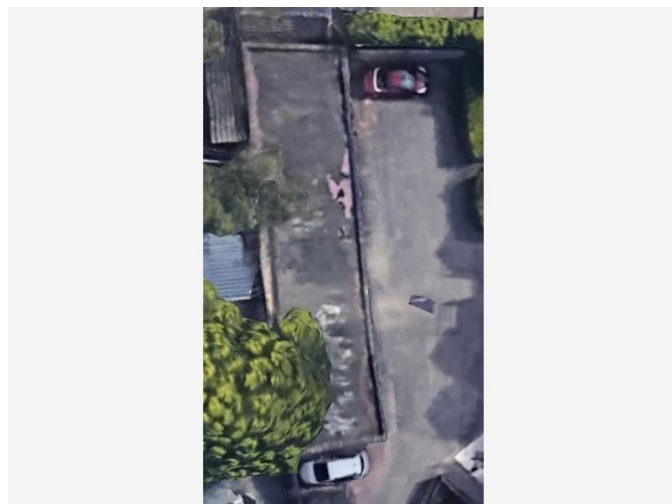
Roofing dient opgenomen te worden in het attest van de gemene delen.

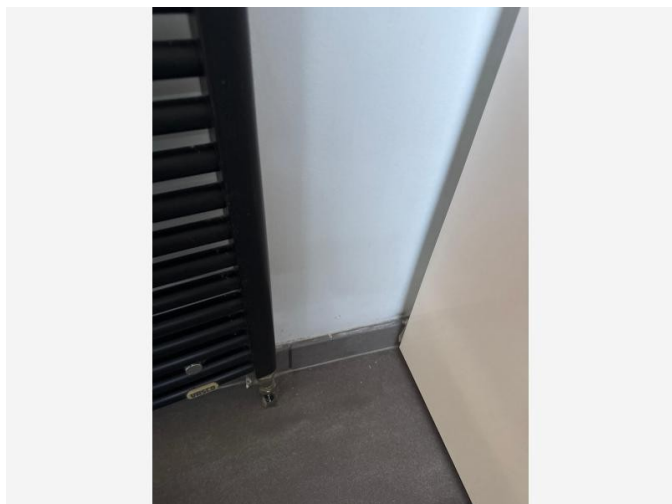
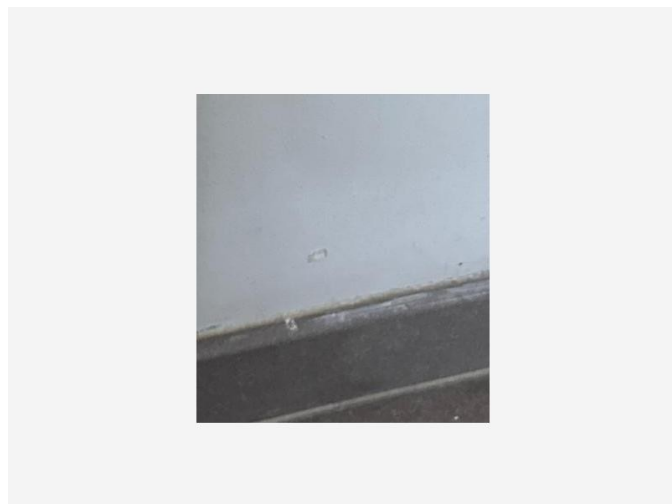
Fiche 6: Pleisterwerk muur

Geen asbest

#	Type	Referentie	Resultaat
6.1	Mengmonster	MM01 Pleisterwerk muur	Geen asbest
