# Asbestinventarisatetest

Zilverboslaan 42, 2950 Kapellen

Attestnummer : 20260726-000099.000

Uitgegeven op : 26.07.2026

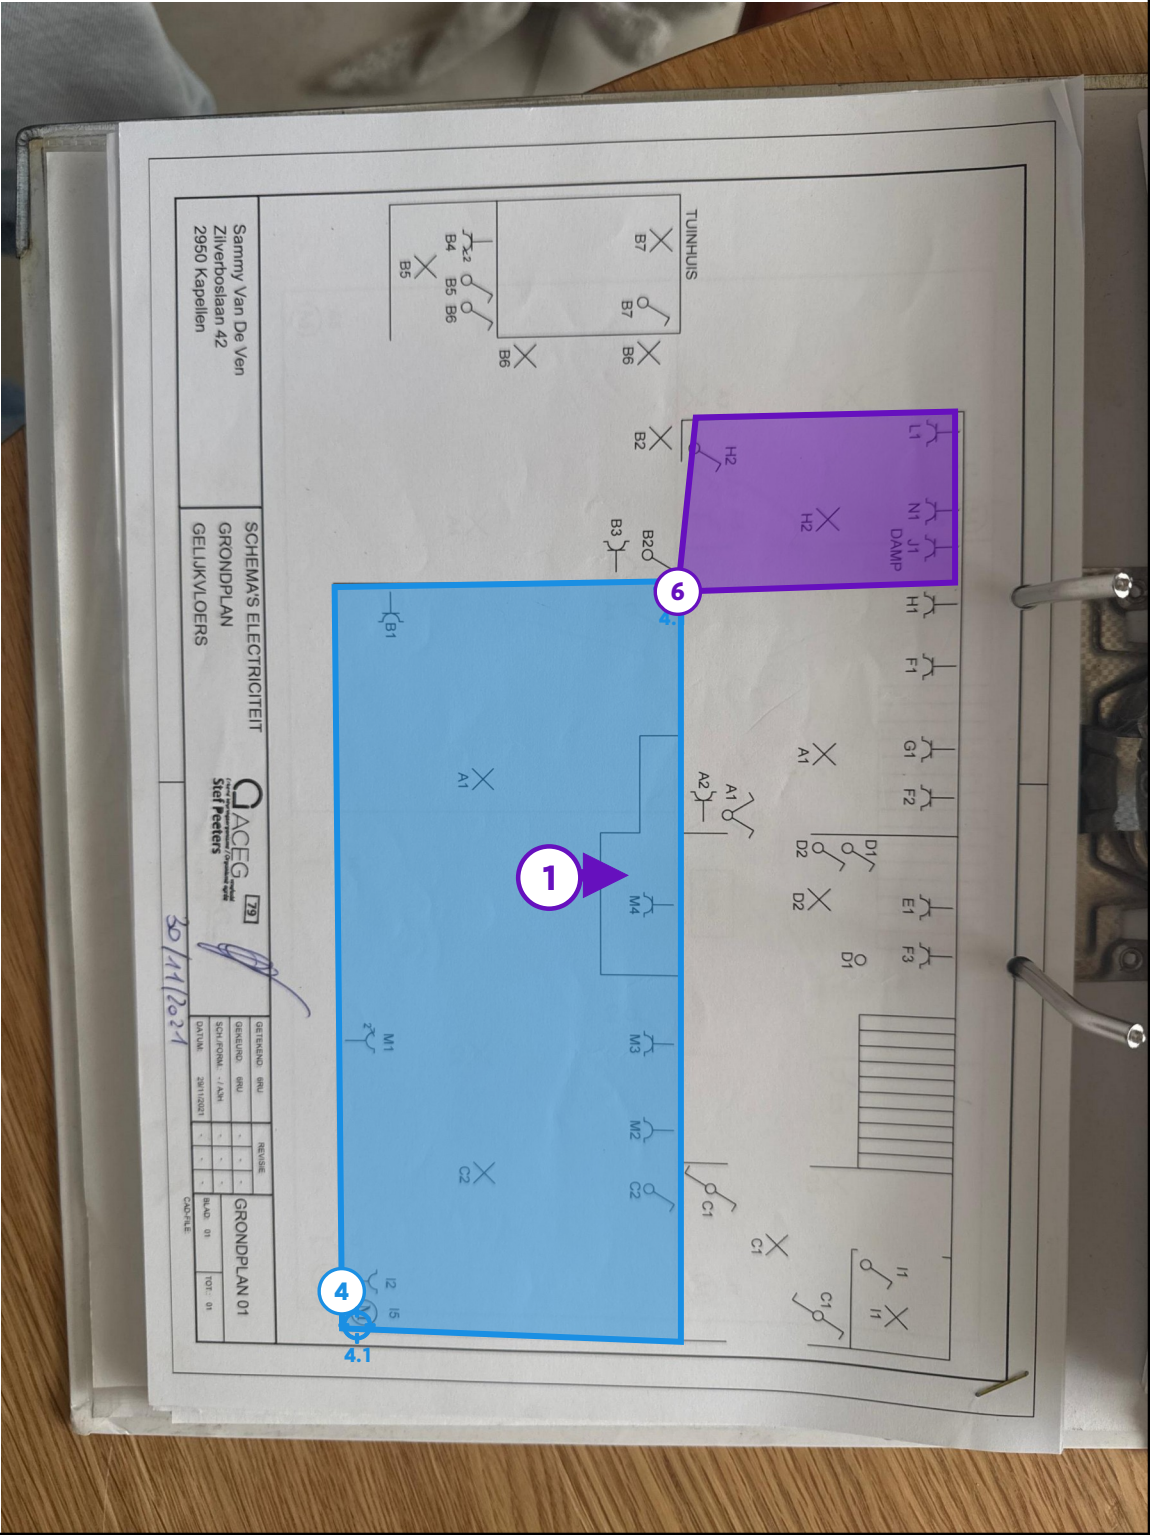
# Plan 1.1: Gelijkvloers

Fiche betreffende onderliggende lagen is geldig over de gehele scope van inspectie.

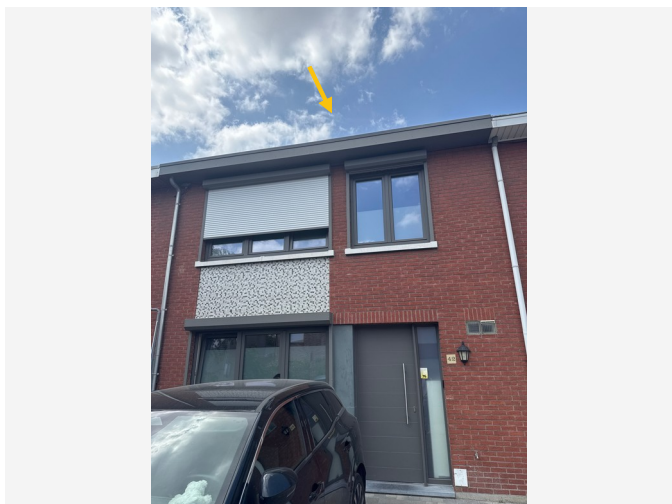
Situeringsfoto

### Tijdelijke beperking

**Reden:** Het te onderzoeken materiaal situeert zich hoger dan 3,50 m te rekenen vanaf een veilige ondergrond

**Uitleg van de asbestdeskundige:** Binnenkant van de schouw kan niet worden onderzocht wegens het feit dat dit zich op een afstand hoger dan 3,5m t.o.v. een vaste ondergrond bevindt. Verder is de schouw ook ingesloten.

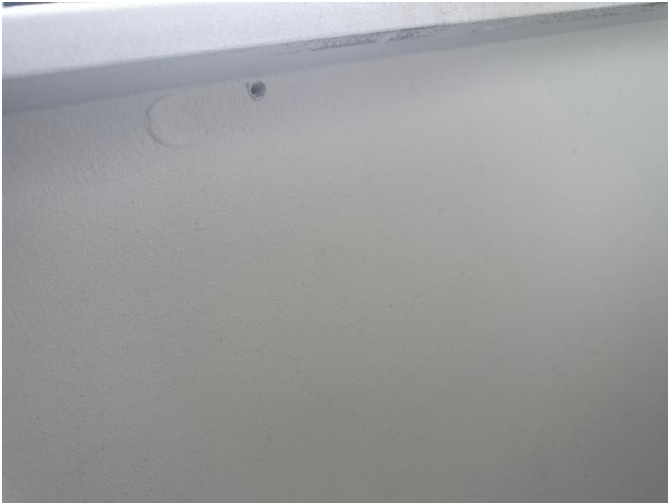
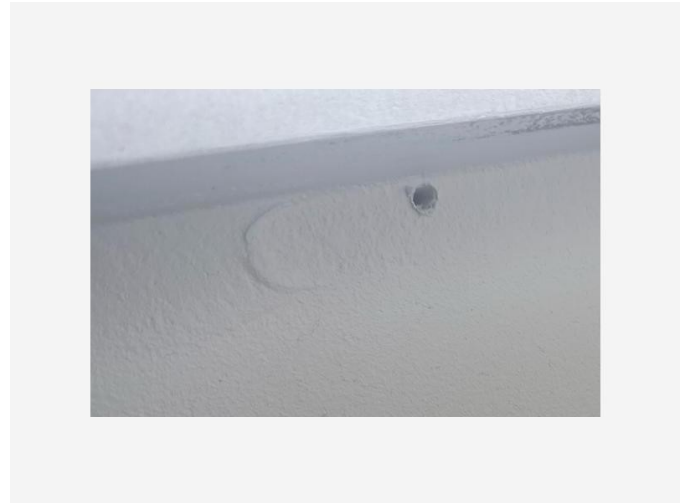
## Fiche 3: Pleisterwerk muur

Geen asbest

| # | Type | Referentie | Resultaat |
|---|---|---|---|
| 3.1 | Mengmonster | MM01 Pleisterwerk muur | Geen asbest |

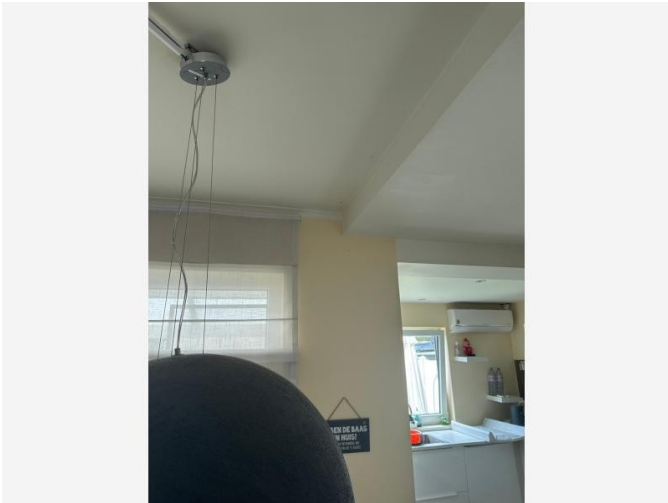
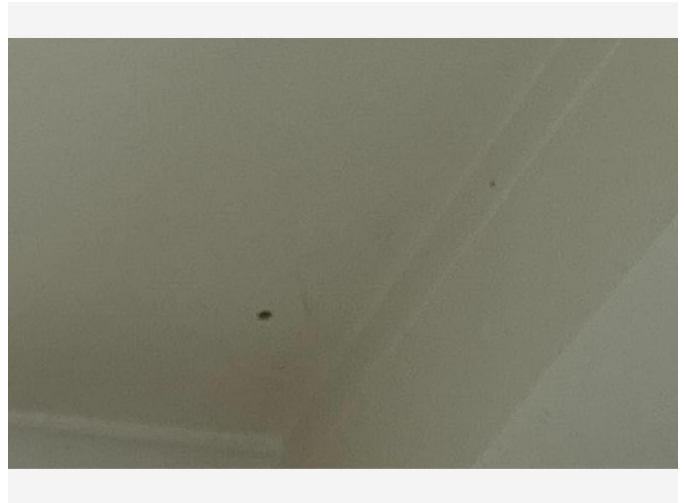
## Fiche 4: Pleisterwerk plafond

Geen asbest

| # | Type | Referentie | Resultaat |
|---|---|---|---|
| 4.1 | Mengmonster | Pleisterwerk plafond | Geen asbest |

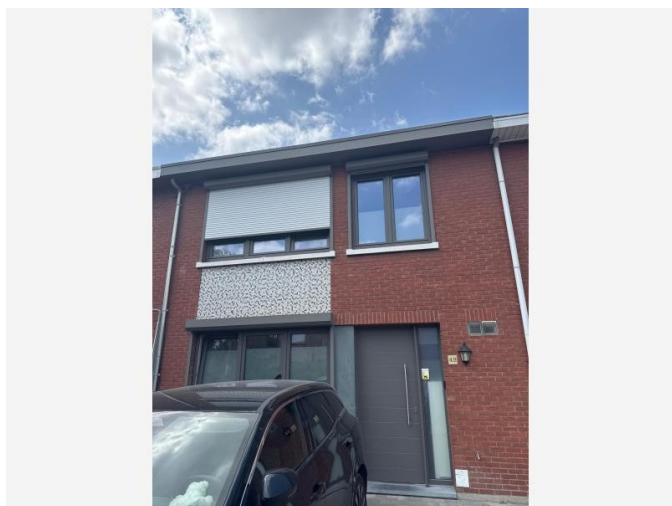
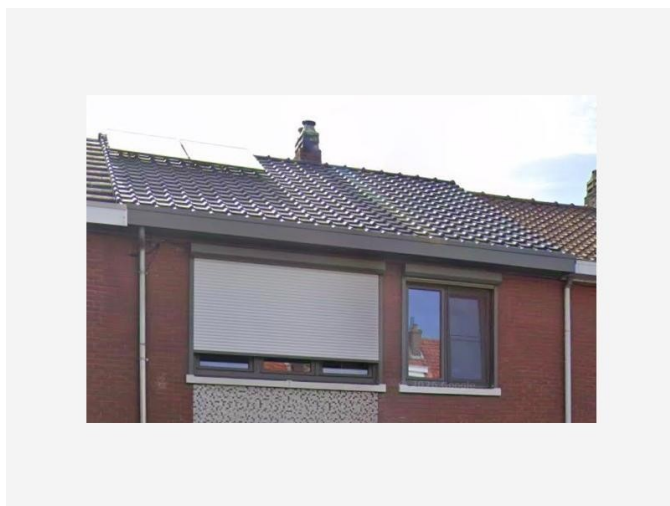
### Fiche 5: Dakbedekking - pannen

| Beschrijving | Notitie | Terug te vinden op plannen |
|---|---|---|
| Fiche 5: Dakbedekking - pannen | De dakbedekking van het hoofdgebouw (hellend dak) bestaat uit dakpannen, die bijgevolg niet asbesthoudend zijn. Platte daken (terassen) zijn privaatief. | Plan 1.3: Zolderverdieping |

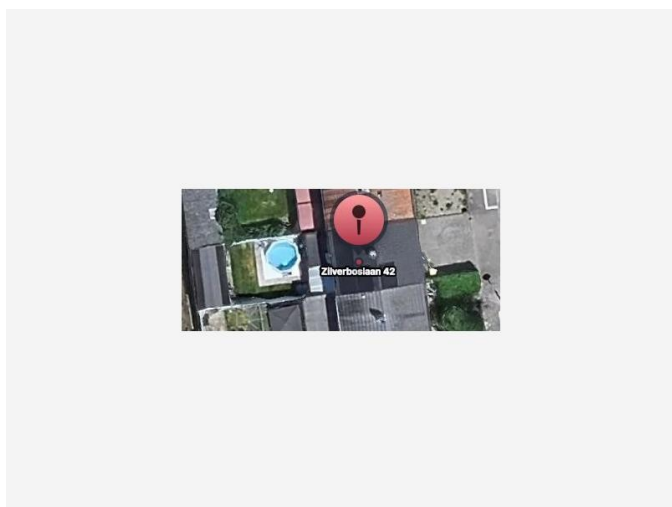
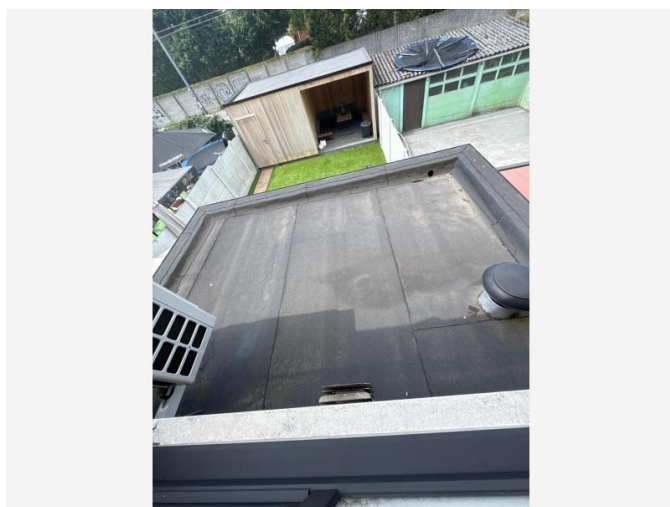
### Fiche 6: Roofing vernieuwd

| Beschrijving | Notitie | Terug te vinden op plannen |
|---|---|---|
| Fiche 6: Roofing vernieuwd | Roofing van het plat dak is vernieuwd. | Plan 1.1: Gelijkvloers |
