Asbestinventarisatetest

Jan Matstraat 12, 2940 Stabroek

Attestnummer : 20260614-000125.000

Zone 1: Hoofdgebouw

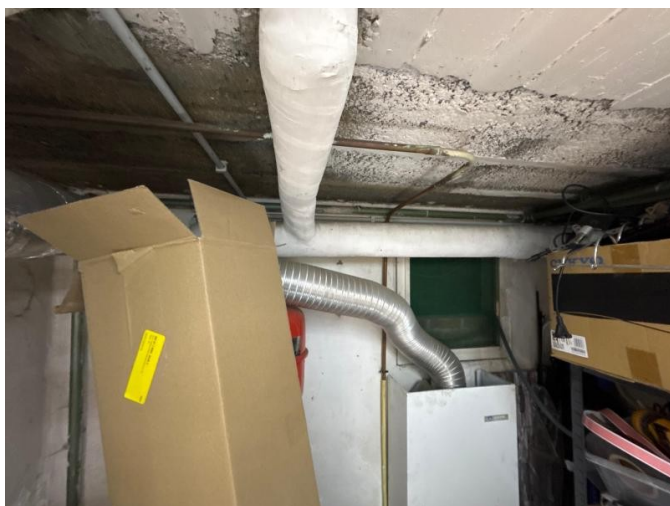
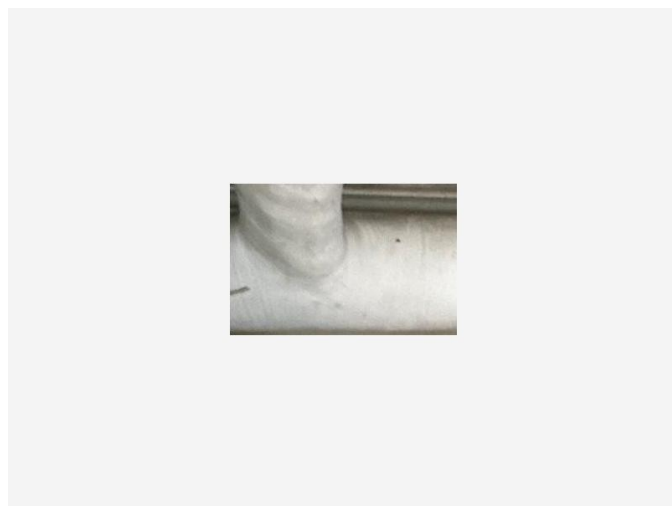
Het asbestmateriaal valt onder de mijlpaal van 2034.

Eindbeoordeling materiaalrisico	Hoog materiaalrisico en/of hoge kans op vezelvrijgave
---------------------------------	-------------------------------------------------------

Gebondenheid	Categorie 2: niet-hechtgebonden met matrix
Asbestsoort (vezeltype)	Crocidoliet aanwezig
Asbestconcentratie	Hoog ($\geq 50\%$)
Afschermingsgraad van het gehele materiaal	Geheel of deels vrij aan de binnenlucht, maar geen contact met binnenluchtstromen
Toestand van het materiaal	Licht beschadigd, licht verweerd. Intacte calciumsilicaatplaat of materiaal met categorie 3-gebondenheid

Beschrijving	Leidingisolatie
Omgeving	Binnen
Primaire drager	HVAC infrastructuur en uitrusting
Asbestmateriaal	In-situ afwerkingslagen - Thermische isolatie
Bindmiddel van asbestmateriaal	Gips - kalk
Gebondenheid op basis van bindmiddel	Niet-hechtgebonden
Hoeveelheid (lengte - omtrek - dikte - aantal)	<ul style="list-style-type: none">• 15,00 m - 60,00 cm - 1,00 cm - 1 stuk
Totaal volume	0,09 m ³
Eenvoudig bereikbaar	Ja
Bevestigingswijze	<ul style="list-style-type: none">• Verlijmd, ingegoten, versmeerd
Identificatiemethode	<p>De asbestdeskundige beoordeelt het materiaal als asbestverdacht en dus asbesthoudend, en dit zonder monstername.</p> <p>Motivatie: De monstername brengt andere schade aan dan schade die inherent is aan de monstername.</p>
Destructieve handeling voor identificatie	Nee
Opmerking	Hoeveelheden zijn slechts een ruwe schatting en mogen niet gebruikt worden voor de opmaak van verwijderingsoffertes. Monstername zou enkel zorgen voor contaminatie gezien de asbesthoudende aard van de toepassing reeds bekend is.

Dringend verwijderen

- Zorg voor een veilig beheer. Vermijd het beschadigen van het asbestmateriaal. Controleer de toestand jaarlijks op wijzigingen.
- Voer bijkomende staalname(s) uit.

- Hermetische zone (erkend asbestverwijderaar)
De verwijdering kan niet gebeuren zonder verdere beschadiging.

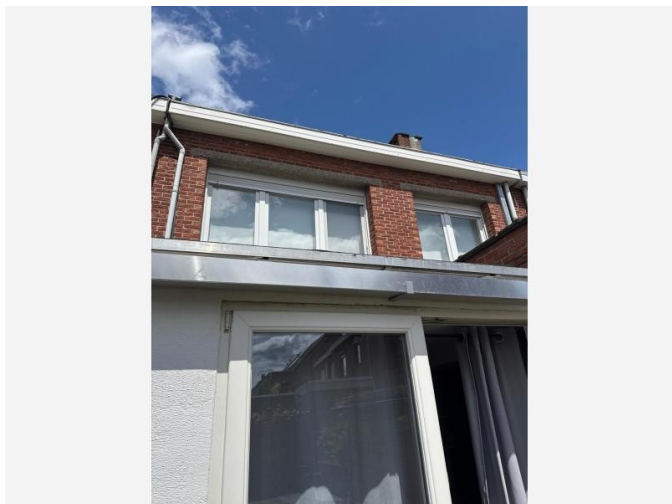
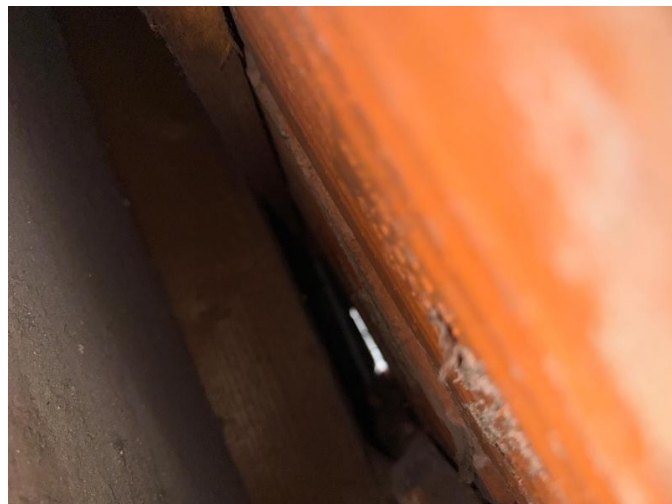
Het asbestmateriaal valt onder de mijlpaal van 2040.

Eindbeoordeling materiaalrisico	Verhoogd materiaalrisico en/of verhoogde kans op vezelvrijgave
---------------------------------	----------------------------------------------------------------

Gebondenheid	Categorie 1: hechtgebonden in oorsprong
Asbestsoort (vezeltype)	Crocidoliet aanwezig
Asbestconcentratie	Laag (< 50%)
Afschermingsgraad van het gehele materiaal	Geheel of deels vrij aan de binnenlucht, maar geen contact met binnenluchtstromen
Toestand van het materiaal	Licht beschadigd, licht verweerd. Intacte calciumsilicaatplaat of materiaal met categorie 3-gebondenheid

Beschrijving	Onderdakplaten
Omgeving	Binnen
Primaire drager	Schuin dak
Asbestmateriaal	Plaat, paneel, tablet - Type Menuiserite
Bindmiddel van asbestmateriaal	Cement
Gebondenheid op basis van bindmiddel	Hecht
Hoeveelheid (oppervlakte - dikte - aantal)	• 80,00 m ² - 1,00 cm - 2 stuks
Totaal volume	1,60 m ³
Eenvoudig bereikbaar	Ja
Bevestigingswijze	• Geklemd
Identificatiemethode	<p>De asbestdeskundige beoordeelt het materiaal als asbestverdacht en dus asbesthoudend, en dit zonder monstername.</p> <p>Motivatie: De monstername brengt andere schade aan dan schade die inherent is aan de monstername.</p>
Destructieve handeling voor identificatie	Nee
Opmerking	Hoeveelheden zijn slechts een ruwe schatting en mogen niet gebruikt worden voor de opmaak van verwijderingsoffertes. BIJ AFBRAAK STAAL NEMEN OM BIJHORENDE VERWIJDERICHECHNIEK AL DAN NIET TOE TE PASSEN.

Verwijderen

- Zorg voor een veilig beheer. Vermijd het beschadigen van het asbestmateriaal. Controleer de toestand jaarlijks op wijzigingen.
- Voer bijkomende staalname(s) uit.

- Eenvoudige handelingen: mag via doe-het-zelf of door werknemer(s) met opleidingsattest eenvoudige handelingen
Indien de verwijdering kan gebeuren zonder verdere beschadiging mag dit gebeuren door een werknemer met opleidingsattest eenvoudige handelingen. Gebruik van een FFP3 mondkap wordt aangeraden.
- Eenvoudige handelingen: enkel door erkend asbestverwijderaar
Indien de verwijdering niet kan gebeuren zonder verdere beschadiging dient dit te gebeuren door een erkend verwijderaar.

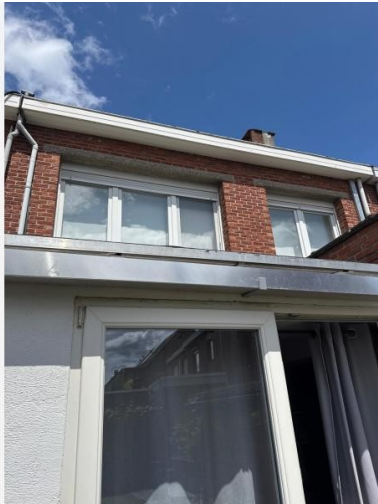
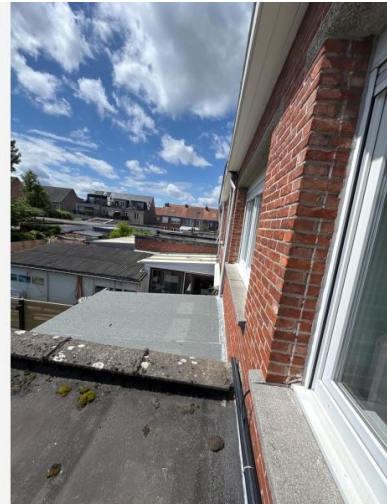
Het asbestmateriaal valt onder de mijlpaal van 2040.

Eindbeoordeling materiaalrisico	Laag materiaalrisico en/of verlaagde kans op vezelvrijgave
---------------------------------	------------------------------------------------------------

Gebondenheid	Categorie 1: hechtgebonden in oorsprong
Asbestsoort (vezeltype)	Alleen chrysotiel aanwezig
Asbestconcentratie	Laag (< 50%)
Afschermingsgraad van het gehele materiaal	Geheel of deels vrij aan de buitenlucht, maar geen contact met binnenlucht
Toestand van het materiaal	Licht beschadigd, licht verweerd. Intacte calciumsilicaatplaat of materiaal met categorie 3-gebondenheid

Beschrijving	Roofing
Omgeving	Buiten
Primaire drager	Plat dak
Asbestmateriaal	Dak- en gevelbekleding - Roofing
Bindmiddel van asbestmateriaal	Bitumen (roofing, teer, asfalt)
Gebondenheid op basis van bindmiddel	Hecht
Hoeveelheid (oppervlakte - aantal)	<ul style="list-style-type: none">• 20,00 m² - 1 stuk
Totale oppervlakte	20,00 m ²
Eenvoudig bereikbaar	Ja
Bevestigingswijze	<ul style="list-style-type: none">• Verlijmd, ingegoten, versmeerd
Identificatiemethode	<p>De asbestdeskundige beoordeelt het materiaal als asbestverdacht en dus asbesthoudend, en dit zonder monstername.</p> <p>Motivatie: De monstername brengt andere schade aan dan schade die inherent is aan de monstername.</p>
Destructieve handeling voor identificatie	Nee
Opmerking	<p>Hoeveelheden zijn slechts een ruwe schatting en mogen niet gebruikt worden voor de opmaak van verwijderingsoffertes. De roofing van het plat dak is vermoedelijk veranderd geweest na 2001 echter kan dit niet gestaafd worden met een bewijsdocument. De kans dat dit asbesthoudend is is zeer klein maar dient bij renovatie of sloop getest te worden om dit volledig uit te sluiten.</p>

Zorgvuldig beheren

- Zorg voor een veilig beheer. Vermijd het beschadigen van het asbestmateriaal. Controleer de toestand jaarlijks op wijzigingen.
- Voer bijkomende staalname(s) uit.

- Eenvoudige handelingen: mag via doe-het-zelf of door werknemer(s) met opleidingsattest eenvoudige handelingen
Indien de verwijdering kan gebeuren zonder verdere beschadiging kan dit gebeuren door een werknemer met opleidingsattest eenvoudige handelingen.
- Eenvoudige handelingen: enkel door erkend asbestverwijderaar
Indien de verwijdering niet kan gebeuren zonder verdere beschadiging dient dit te gebeuren door een erkend verwijderaar.

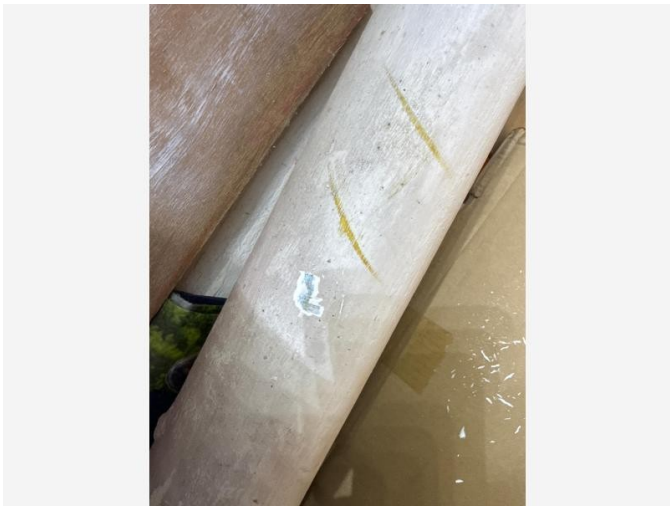
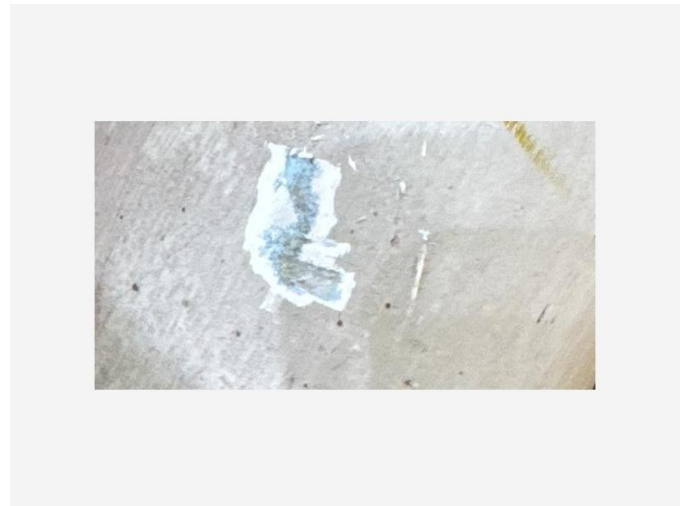
Het asbestmateriaal valt onder de mijlpaal van 2040.

Eindbeoordeling materiaalrisico	Laag materiaalrisico en/of verlaagde kans op vezelvrijgave
---------------------------------	------------------------------------------------------------

Gebondenheid	Categorie 1: hechtgebonden in oorsprong
Asbestsoort (vezeltype)	Crocidoliet aanwezig
Asbestconcentratie	Laag (< 50%)
Afschermingsgraad van het gehele materiaal	Geheel of deels vrij aan de buitenlucht, maar geen contact met binnenlucht
Toestand van het materiaal	Licht beschadigd, licht verweerd. Intacte calciumsilicaatplaat of materiaal met categorie 3-gebondenheid

Beschrijving	Buis
Omgeving	Buiten
Primaire drager	Wand buitenschil
Asbestmateriaal	Buis, koker, leiding, pijp, doorvoer
Bindmiddel van asbestmateriaal	Cement
Gebondenheid op basis van bindmiddel	Hecht
Hoeveelheid (lengte - omtrek - dikte - aantal)	<ul style="list-style-type: none">• 2,00 m - 60,00 cm - 1,00 cm - 1 stuk
Totaal volume	0,012 m ³
Eenvoudig bereikbaar	Ja
Bevestigingswijze	<ul style="list-style-type: none">• Onbekend
Identificatiemethode	<p>De asbestdeskundige beoordeelt het materiaal als asbestverdacht en dus asbesthoudend, en dit zonder monsternamen.</p> <p>Motivatie: De materialen behoren niet toe aan de eigenaar voor wie de asbestdeskundige de asbestinventaris uitvoert.</p>
Destructieve handeling voor identificatie	Nee
Opmerking	Hoeveelheden zijn slechts een ruwe schatting en mogen niet gebruikt worden voor de opmaak van verwijderingsoffertes.

Zorgvuldig beheren

- Zorg voor een veilig beheer. Vermijd het beschadigen van het asbestmateriaal. Controleer de toestand jaarlijks op wijzigingen.
- Voer bijkomende staalname(s) uit.

- Eenvoudige handelingen: mag via doe-het-zelf of door werknemer(s) met opleidingsattest eenvoudige handelingen
De toepassing kan verwijderd worden zonder verdere beschadiging, gebruik van een FFP3 mondmasker wordt aangeraden.

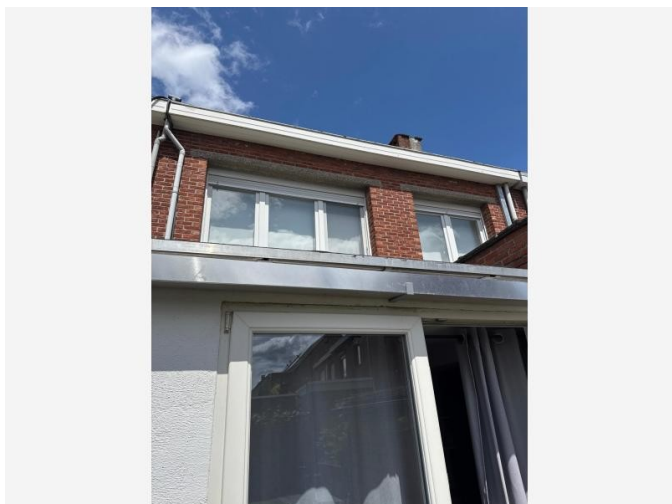
Tijdelijke beperking

Reden: Het te onderzoeken materiaal situeert zich hoger dan 3,50 m te rekenen vanaf een veilige ondergrond

Uitleg van de asbestdeskundige: Binnenkant van de schouw kan niet worden onderzocht wegens het feit dat dit zich op een afstand hoger dan 3,5m t.o.v. een vaste ondergrond bevindt. Verder is de schouw ook ingesloten.

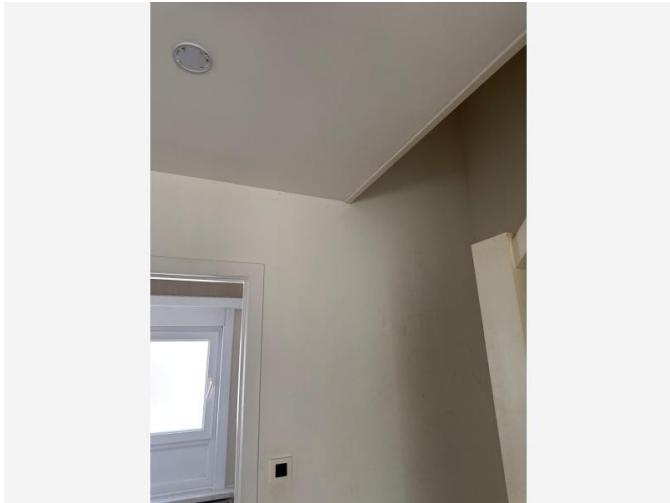
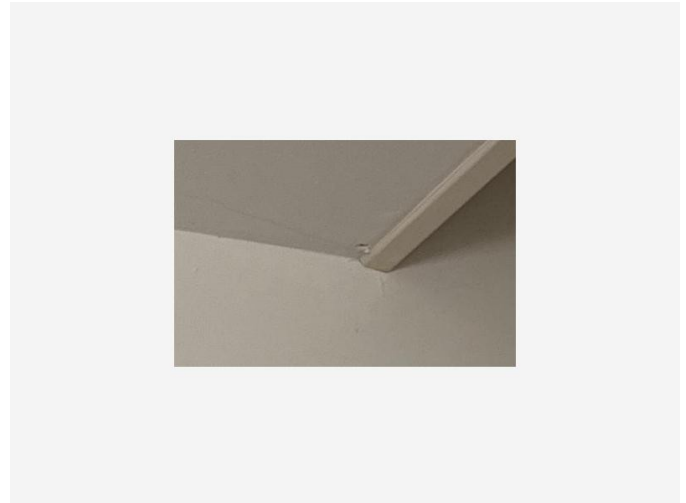
Fiche 7: Pleisterwerk plafond

Geen asbest

#	Type	Referentie	Resultaat
7.1	Mengmonster	Pleisterwerk plafond	Geen asbest

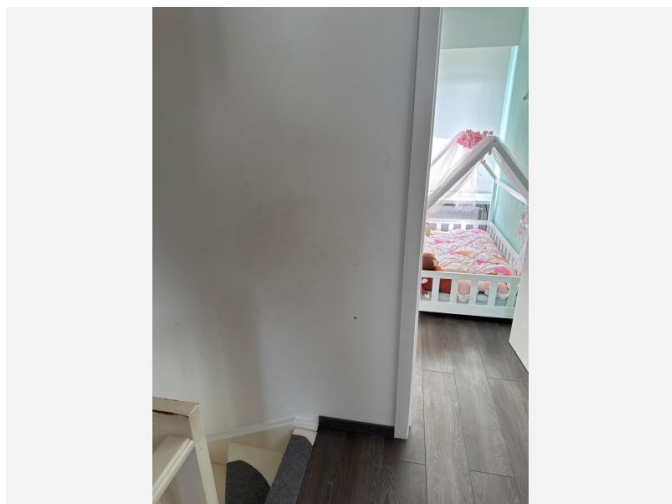
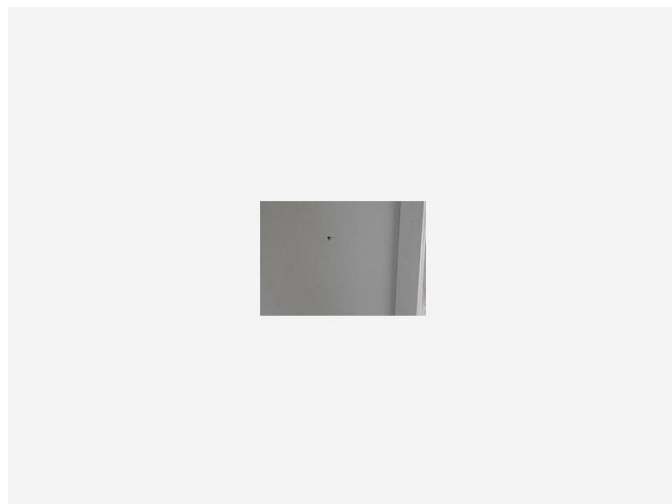
Fiche 8: Pleisterwerk muur

Geen asbest

#	Type	Referentie	Resultaat
8.1	Mengmonster	MM01 Pleisterwerk muur	Geen asbest

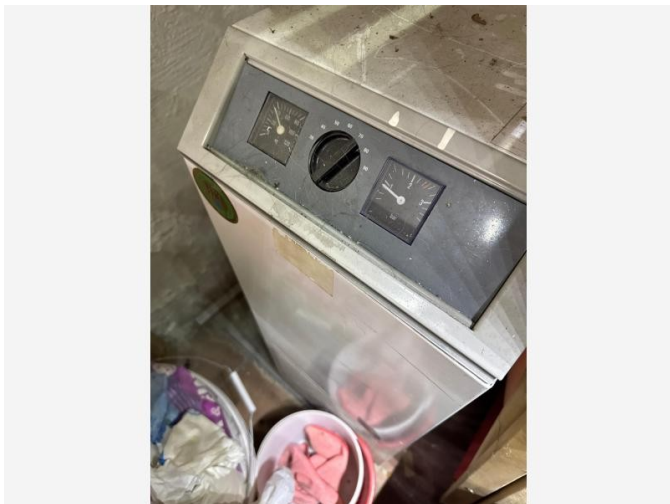
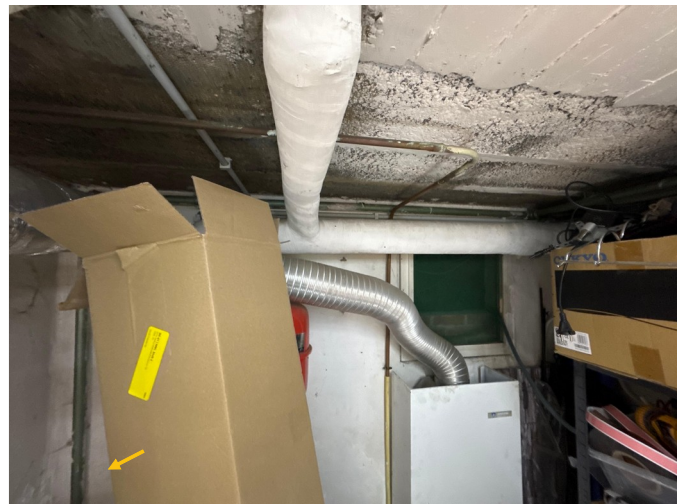
Beschrijving	Notitie	Terug te vinden op plannen
Fiche 9: Stookinstallatie vernieuwd	De stookinstallatie is vernieuwd. Dit is een vernieuwde Vaillant ketel, echter werd de keuring in kwestie uitgevoerd voor de verandering van het protocol. Dit zorgt ervoor dat er destijds geen foto is genomen van deze installatie.	Plan 1.1: Plan
Fiche 10: Dakbedekking - pannen	De dakbedekking van het hoofdgebouw (hellend dak) bestaat uit dakpannen, die bijgevolg niet asbesthoudend zijn.	Plan 1.1: Plan
