# Asbestinventarisatattest

Van Gistelstraat 25, 2040 Antwerpen

Attestnummer : 20260724-000319.000

**Niet-asbestveilig**

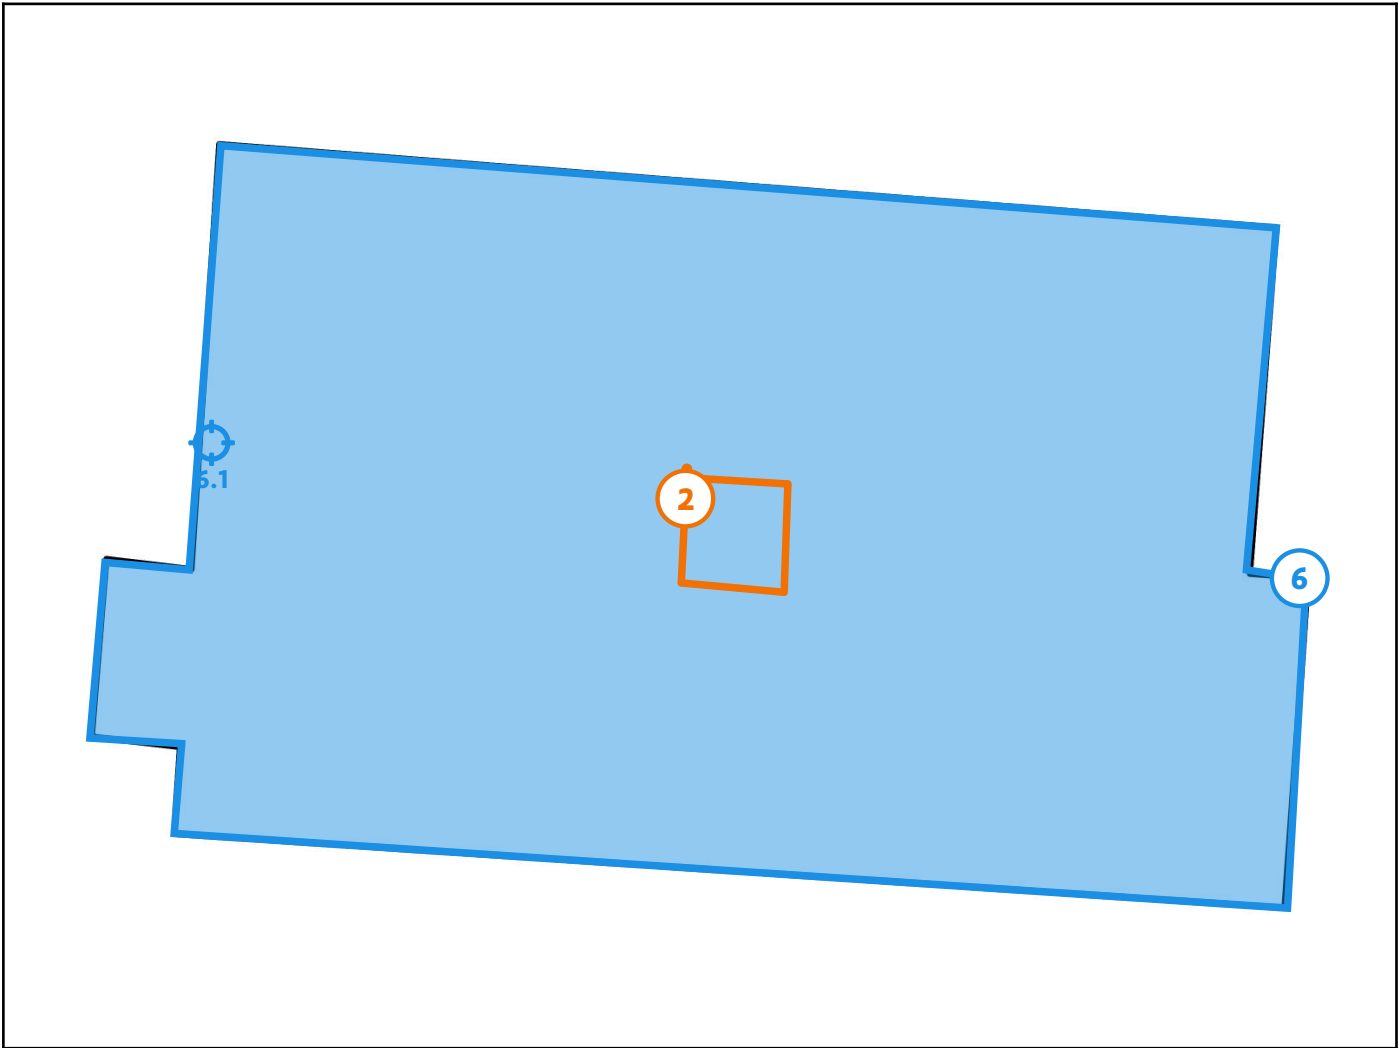
# Plan 1.2: Dakplan

| Beschrijving | Type | Actie |
|---|---|---|
| 2. Leien schoorsteen | Asbestmateriaal | Verwijderen |

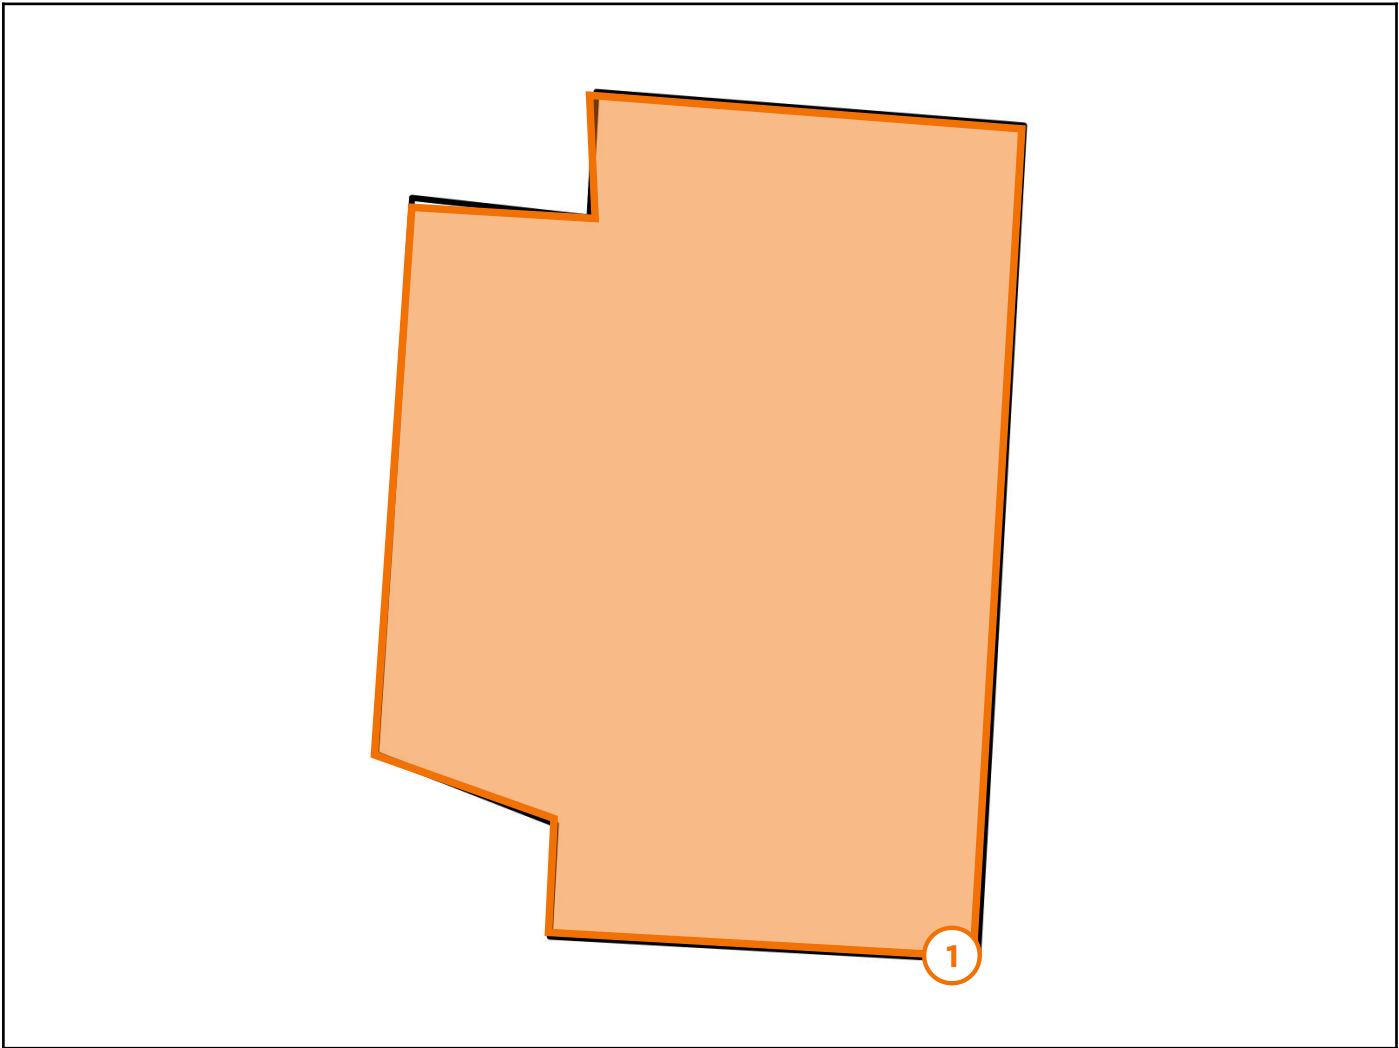
# Plan 2.1: Plan

| Beschrijving | Type | Actie |
|---|---|---|
| 1. Golfplaten - tuinberging | Asbestmateriaal | <a href="#">Verwijderen</a> |

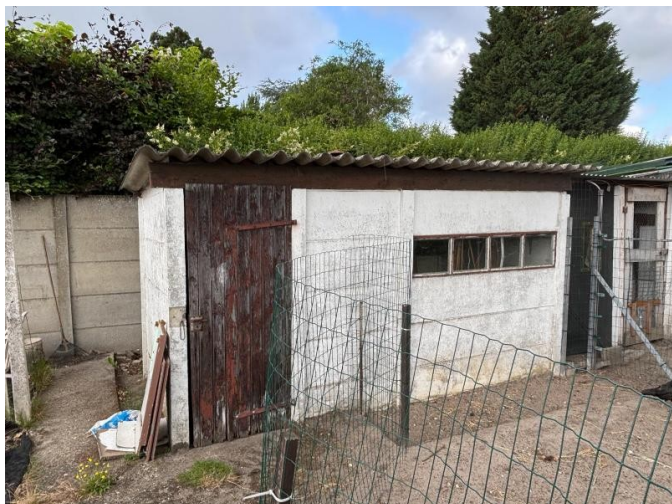
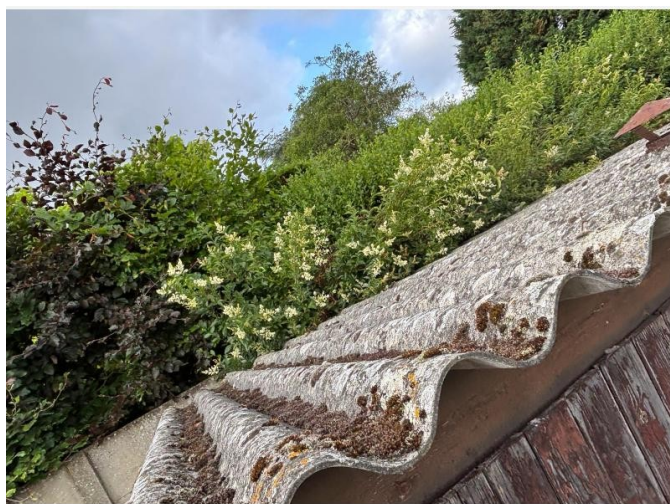
Overzichtsfoto

Detailfoto

| Eindbeoordeling materiaalrisico | Laag materiaalrisico en/of verlaagde kans op vezelvrijgave |

| Asbestsoort (vezeltype) | Crocidoliet aanwezig |
| Toestand van het materiaal | Licht beschadigd, licht verweerd. Intacte calciumsilicaatplaat of materiaal met categorie 3-gebondenheid |

| Beschrijving | Golfplaten - tuinberging |

Het asbestmateriaal valt onder de mijlpaal van 2034.

- Verwijder dit asbestmateriaal zo snel mogelijk. Volg de toestand goed op.
- Voer bijkomende staalname(s) uit.

- Eenvoudige handelingen: mag via doe-het-zelf of door werknemer(s) met opleidingsattest eenvoudige handelingen  
De toepassing kan in zijn geheel verwijderd worden zonder verdere beschadiging, het gebruik van een FFP3 mondmasker wordt aangeraden.

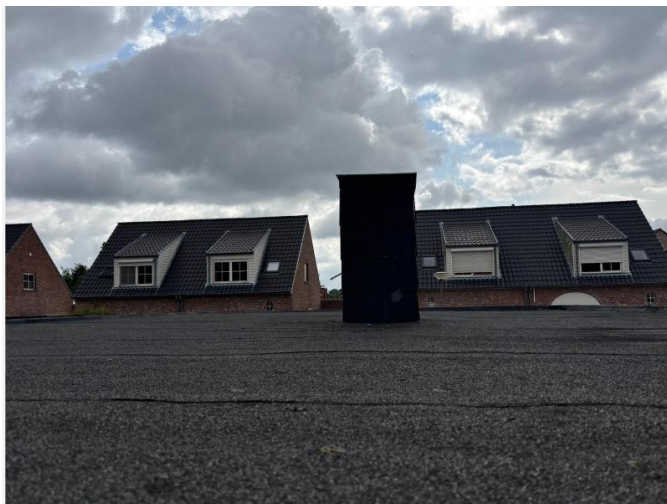
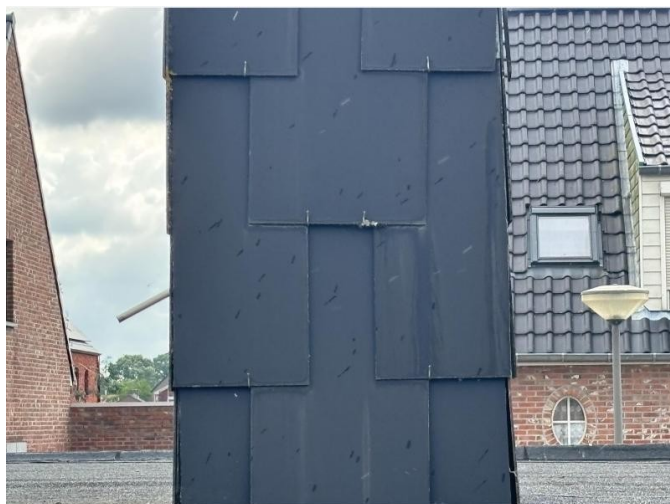
Overzichtsfoto

Detailfoto

| Eindbeoordeling materiaalrisico | Laag materiaalrisico en/of verlaagde kans op vezelvrijgave |

| Asbestsoort (vezeltype) | Crocidoliet aanwezig |
| Toestand van het materiaal | Licht beschadigd, licht verweerd. Intacte calciumsilicaatplaat of materiaal met categorie 3-gebondenheid |

| Beschrijving | Leien schoorsteen |

Het asbestmateriaal valt onder de mijlpaal van 2034.

- Verwijder dit asbestmateriaal zo snel mogelijk. Volg de toestand goed op.

- Eenvoudige handelingen: mag via doe-het-zelf of door werknemer(s) met opleidingsattest eenvoudige handelingen  
De verwijdering kan gebeuren zonder verdere beschadiging, het gebruik van een FFP3 mondmasker wordt aangeraden.

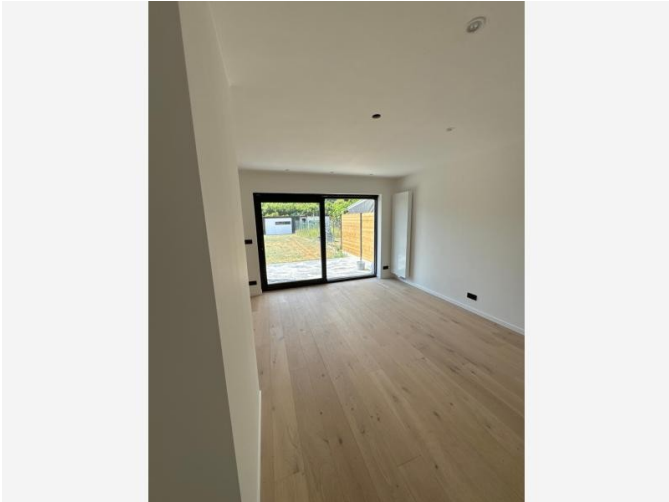
## Fiche 3: Materialen onder dakbedekking - onderdakplaten

*Situeringsfoto*

**Reden:** Er is geen volledige risicobeoordeling mogelijk

**Uitleg van de asbestdeskundige:** Dakafwerking zorgt ervoor dat de materialen onder de dakbedekking niet zichtbaar zijn. Dakpannen kunnen niet opgetild worden. Verder kon langs de binnenkant niet gezien worden wegens de afwerking. Dit sluit de aanwezigheid van een onderdak in asbestcement niet uit.

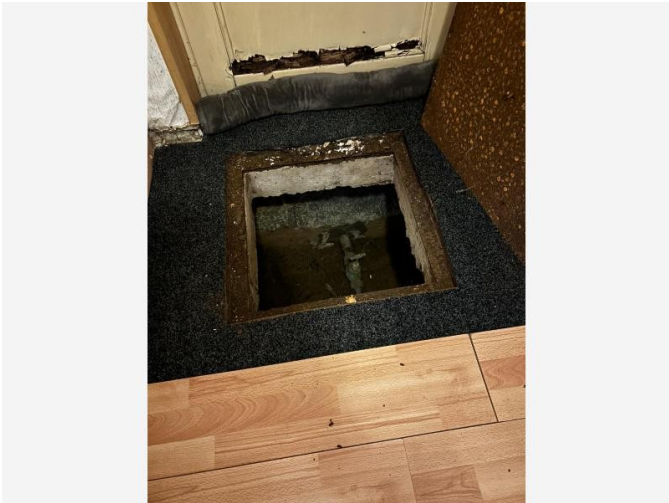
*Situeringsfoto*

**Reden:** Het onderzoek kan niet uitgevoerd worden binnen de bepalingen van de Welzijnswet

**Uitleg van de asbestdeskundige:** Er is een kruipkelder maar deze kan niet geïnspecteerd worden vanwege te lage hoogte.

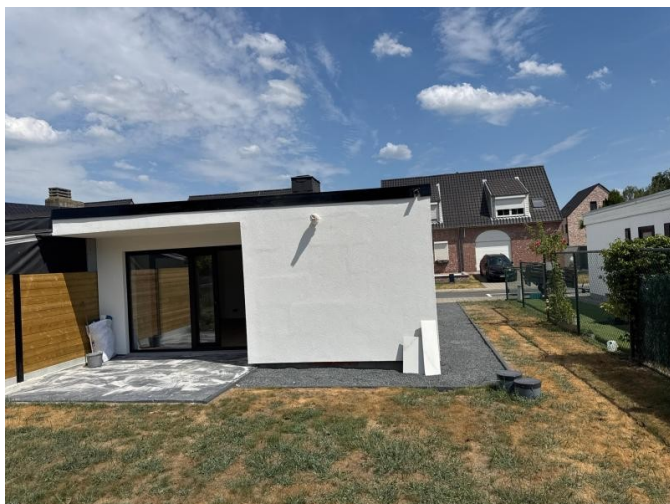
*Situeringsfoto*

**Reden:** Het te onderzoeken materiaal situeert zich hoger dan 3,50 m te rekenen vanaf een veilige ondergrond

**Uitleg van de asbestdeskundige:** Binnenkant van de schouw kan niet worden onderzocht wegens het feit dat dit zich op een afstand hoger dan 3,5m t.o.v. een vaste ondergrond bevindt. Verder is de schouw ook ingesloten.

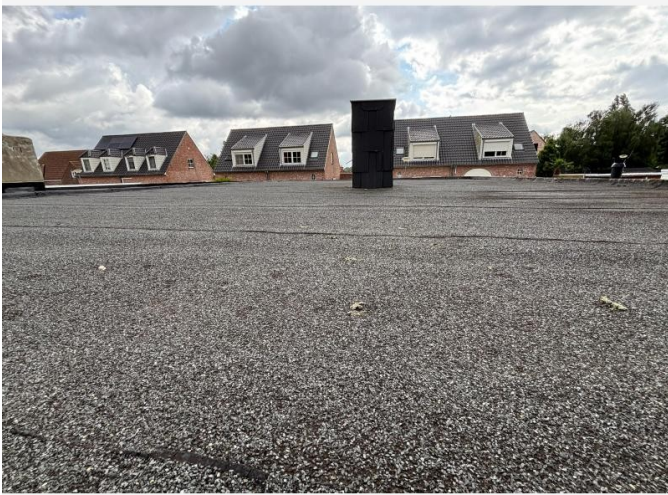
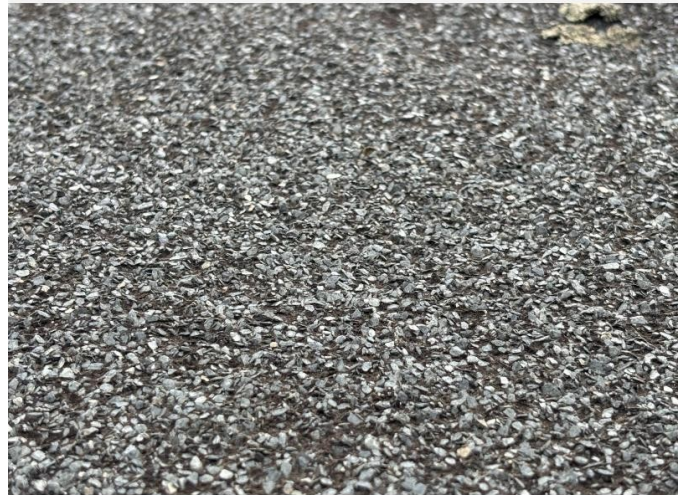
## Fiche 6: Roofing - plat dak

Overzichtsfoto

Detailfoto

Geen asbest

| # | Type | Referentie | Resultaat |
|---|---|---|---|
| 6.1 | Puntmonster | GIS25-ROOFING | Geen asbest |

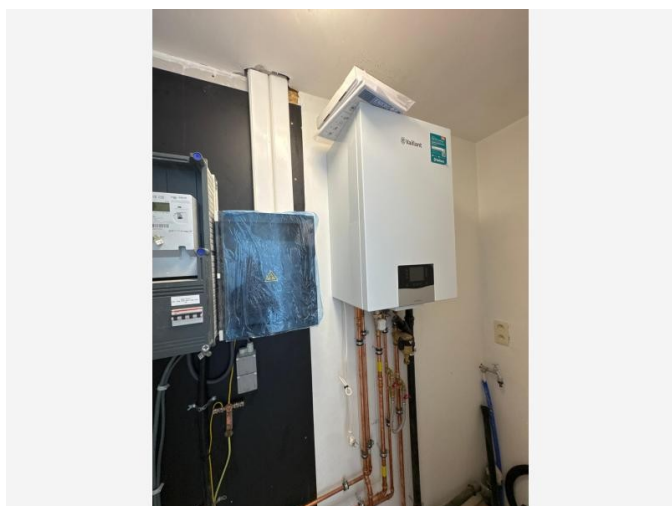
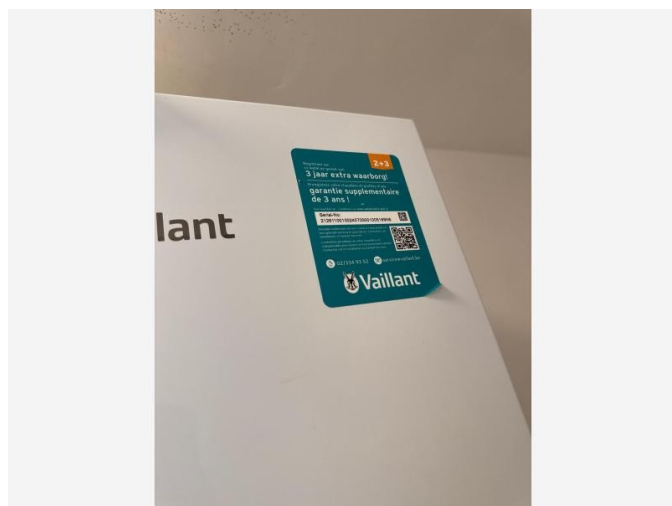
### Fiche 7: Stookinstallatie vernieuwd

| Beschrijving | Notitie | Terug te vinden op plannen |
|---|---|---|
| Fiche 7: Stookinstallatie vernieuwd | De stookinstallatie is vernieuwd. Dit is een vernieuwde Vaillant ketel, echter werd de keuring in kwestie uitgevoerd voor de verandering van het protocol. Dit zorgt ervoor dat er destijds geen foto is genomen van deze installatie. | Plan 1.1: Plattegrond |
