# Asbestinventarisatetest

Steenweg op Ravels 90, 2360 Oud-Turnhout

Attestnummer : 20260901-000401.000

**Niet-asbestveilig**

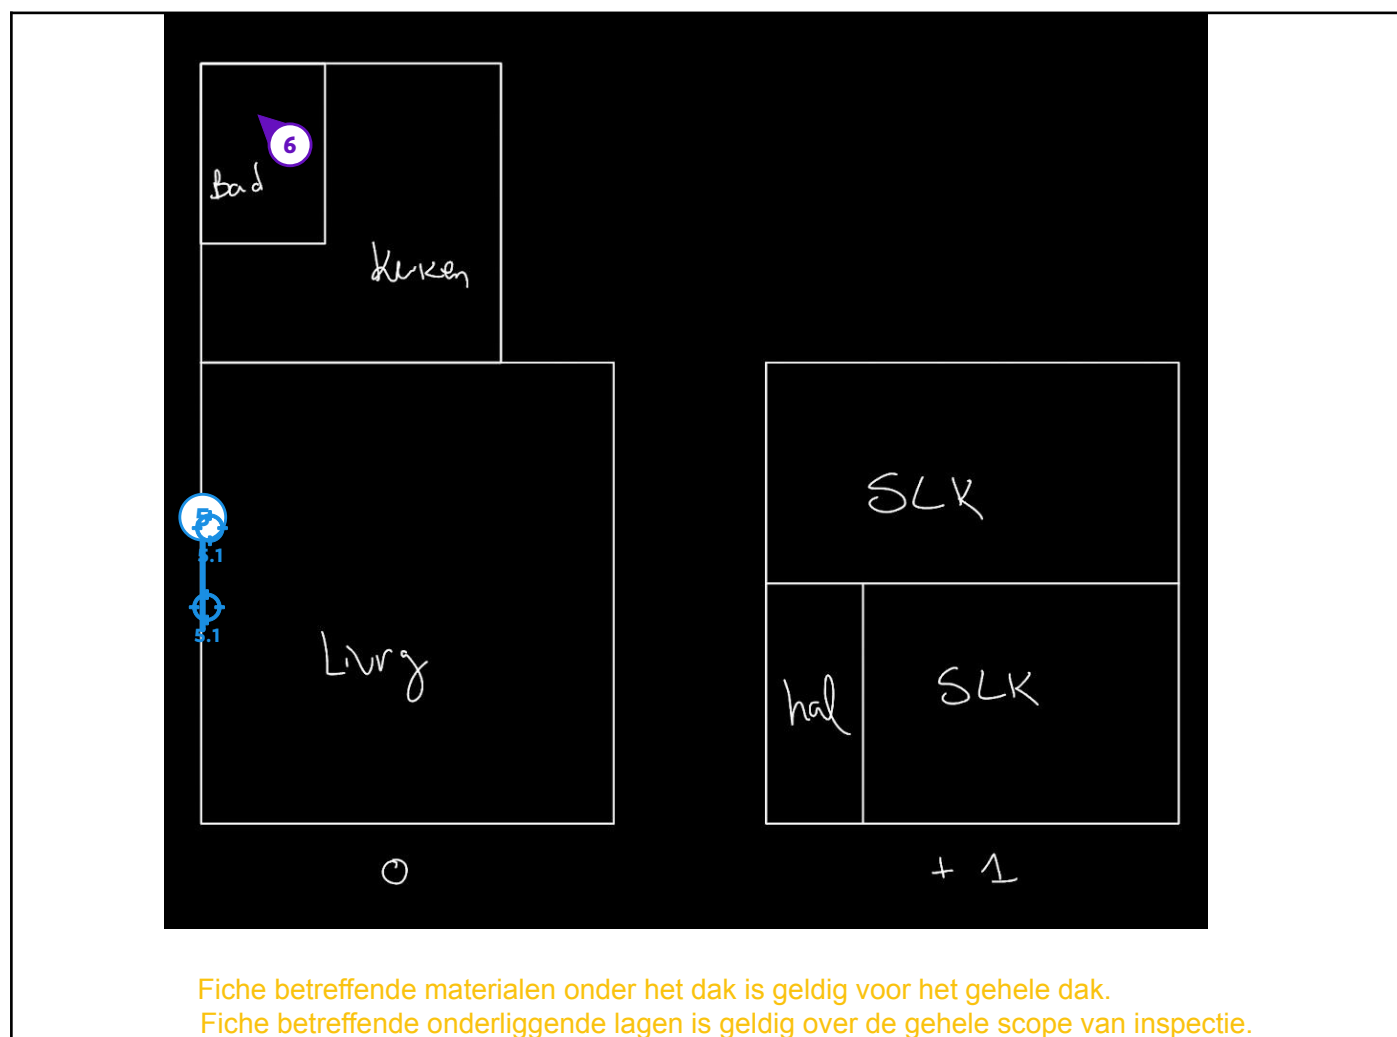
## Plan 1.1: Plan Woning

| Beschrijving | Type | Actie |
|---|---|---|
| 3. Materialen onder dakbedekking - onderdakplaten | Beperking | - |
| 4. Onderliggende lagen - vloeren - plafonden - tegels | Advies | - |
| 5. Pleisterwerk muur | Geen asbest | - |

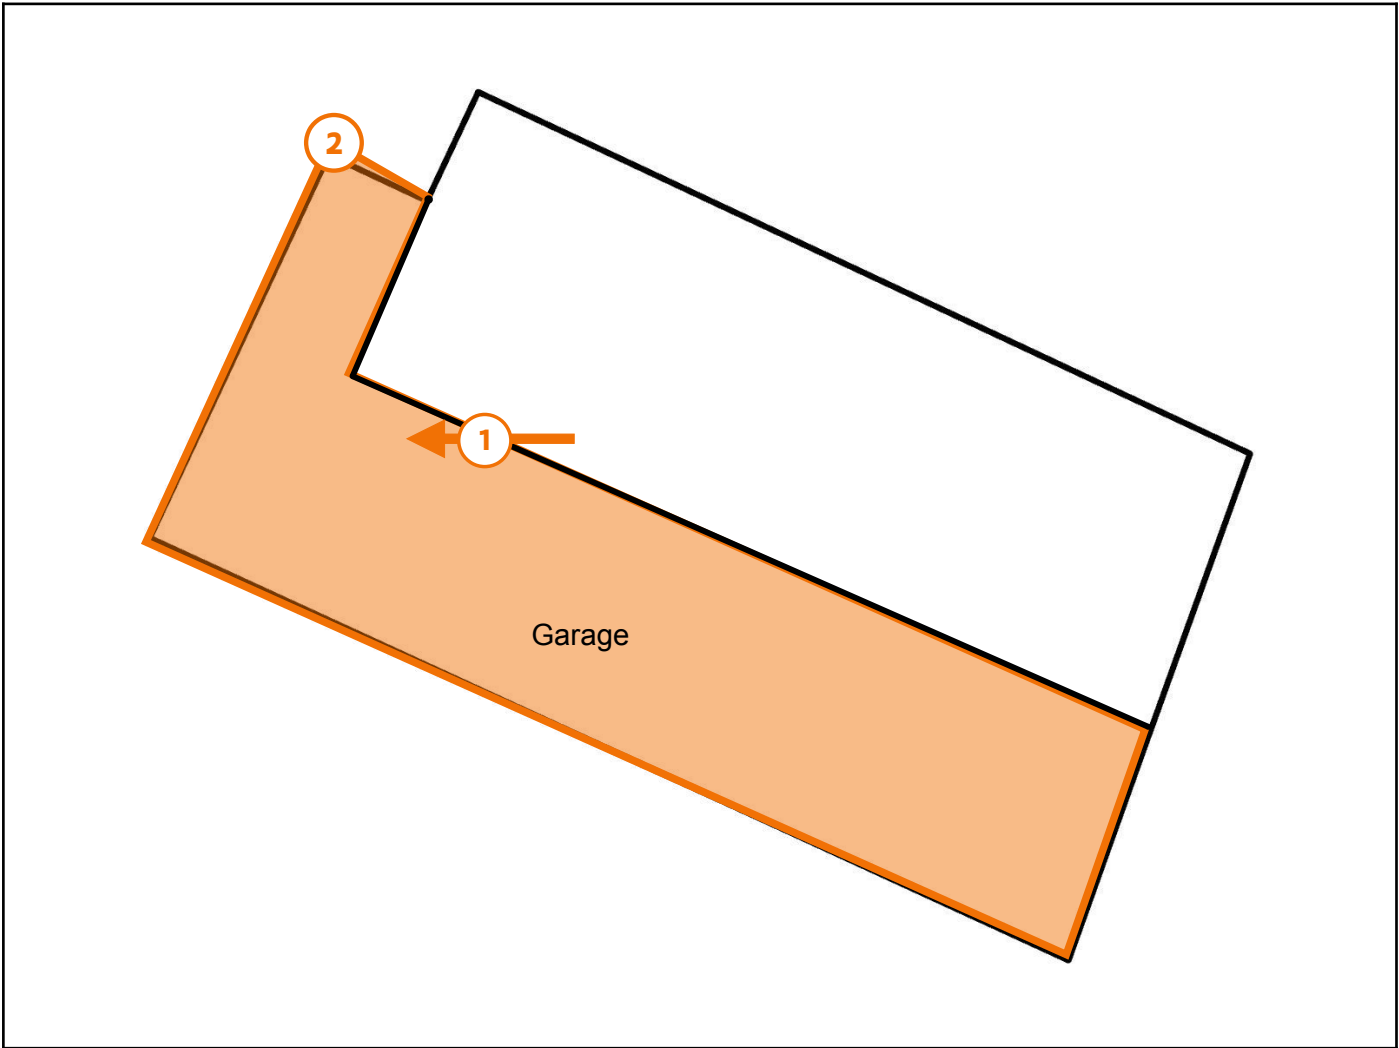
# Plan 1.2: Loods

| Beschrijving | Type | Actie |
|---|---|---|
| 1. Rookgaskanaal | Asbestmateriaal | Verwijderen |
| 2. Golfplaten | Asbestmateriaal | Verwijderen |

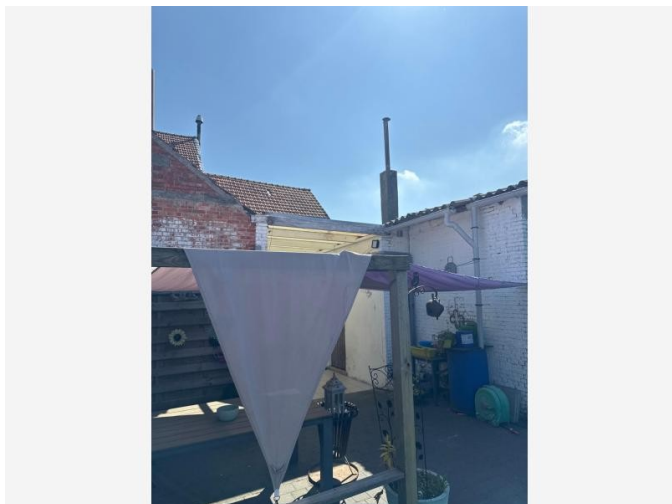
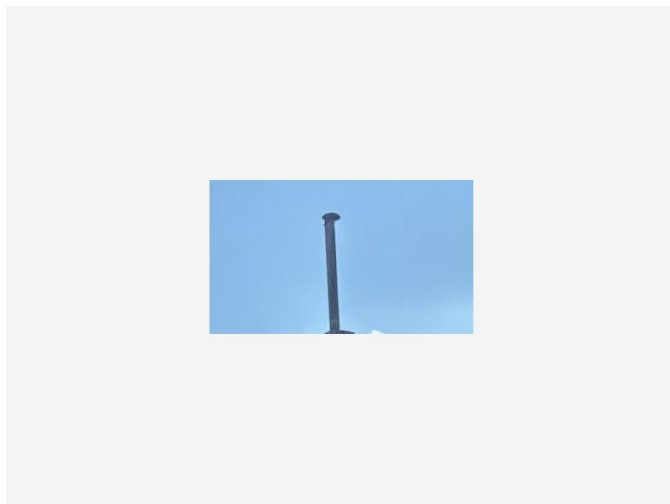
Het asbestmateriaal valt onder de mijlpaal van 2034.

| Eindbeoordeling materiaalrisico | Verhoogd materiaalrisico en/of verhoogde kans op vezelvrijgave |

| Asbestsoort (vezeltype) | Crocidoliet aanwezig |
| Toestand van het materiaal | Matig beschadigd, matig verweerd |

| Beschrijving | Rookgaskanaal |

- Zorg voor een veilig beheer. Vermijd het beschadigen van het asbestmateriaal. Controleer de toestand jaarlijks op wijzigingen.
- Voer bijkomende staalname(s) uit.

- Eenvoudige handelingen: mag via doe-het-zelf of door werknemer(s) met opleidingsattest eenvoudige handelingen  
Indien de toepassing verwijderd kan worden zonder verdere beschadiging mag dit gebeuren door een werknemer met opleidingsattest eenvoudige handelingen. Gebruik van een FFP3 mondkap wordt aangeraden.
- Eenvoudige handelingen: enkel door erkend asbestverwijderaar  
Indien de toepassing niet verwijderd kan worden zonder verdere beschadiging dient dit te gebeuren door een erkend verwijderaar.

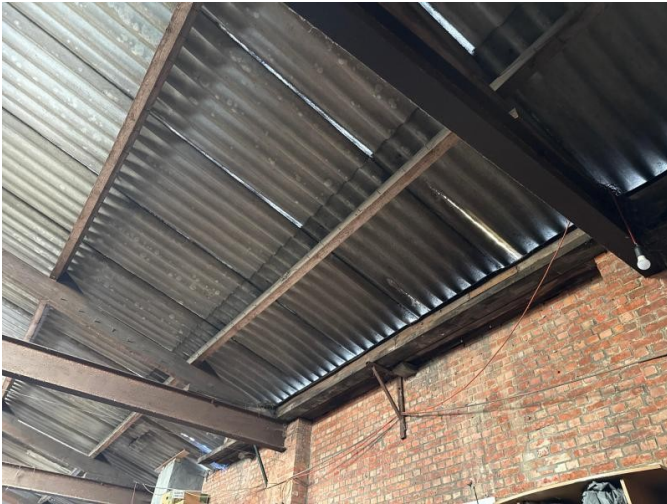
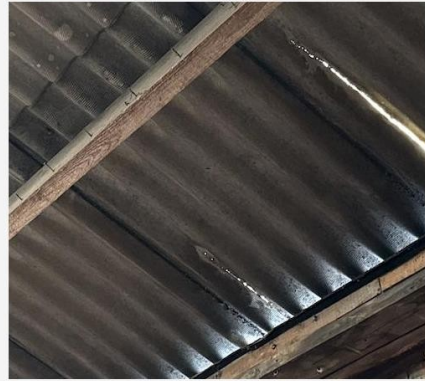
Het asbestmateriaal valt onder de mijlpaal van 2034.

| Eindbeoordeling materiaalrisico | Verhoogd materiaalrisico en/of verhoogde kans op vezelvrijgave |

| Asbestsoort (vezeltype) | Crocidoliet aanwezig |
| Toestand van het materiaal | Matig beschadigd, matig verweerd |

| Beschrijving | Golfplaten |

- Zorg voor een veilig beheer. Vermijd het beschadigen van het asbestmateriaal. Controleer de toestand jaarlijks op wijzigingen.
- Hemelwater dat afspoelt van asbestcement daken of gevels kan asbestdeeltjes bevatten. Gebruik het enkel voor gesloten circuits (bv. spoelen toiletten). Reinig na het vervangen van het dak of de gevel de dakgoten en regenwaterput of -ton om asbesthoudend sediment of slib te verwijderen
- Voer bijkomende staalname(s) uit.

- Eenvoudige handelingen: mag via doe-het-zelf of door werknemer(s) met opleidingsattest eenvoudige handelingen  
De toepassing kan in zijn geheel verwijderd worden zonder verdere beschadiging door een werknemer met opleidingsattest eenvoudige handelingen. TOEPASSING NAT MAKEN, NODIGE PBM AANDOEN EN AFVOEREN IN ASBESTAFVALZAKKEN.

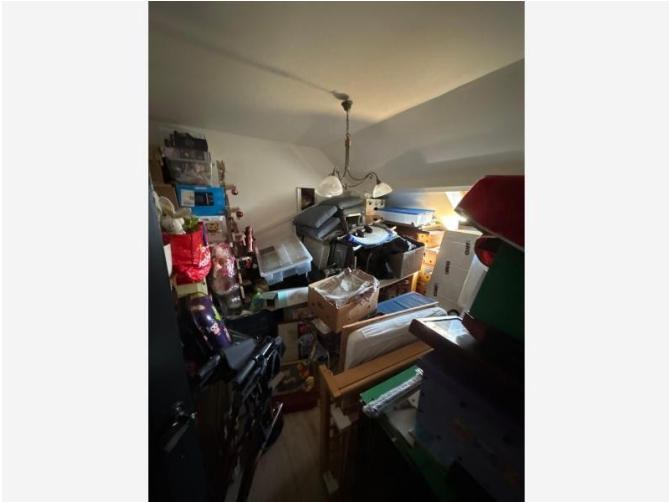
## Fiche 3: Materialen onder dakbedekking - onderdakplaten

**Reden:** Er is geen volledige risicobeoordeling mogelijk

**Uitleg van de asbestdeskundige:** Dakafwerking zorgt ervoor dat de materialen onder de dakbedekking niet zichtbaar zijn.

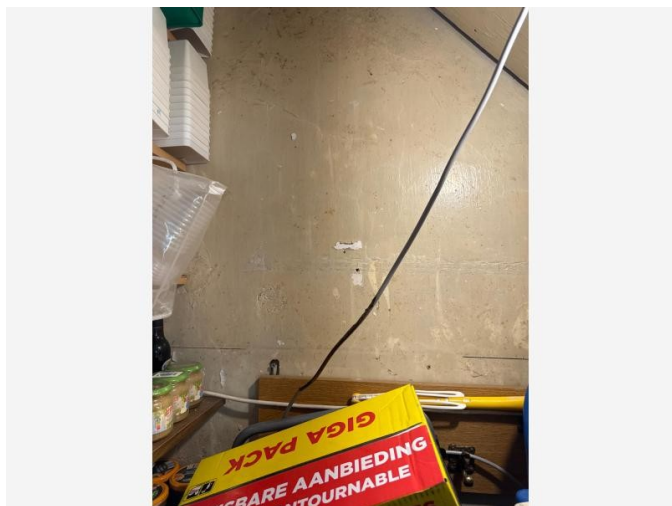
## Fiche 5: Pleisterwerk muur

Geen asbest

| # | Type | Referentie | Resultaat |
|---|---|---|---|
| 5.1 | Mengmonster | MM01 Pleisterwerk muur | Geen asbest |

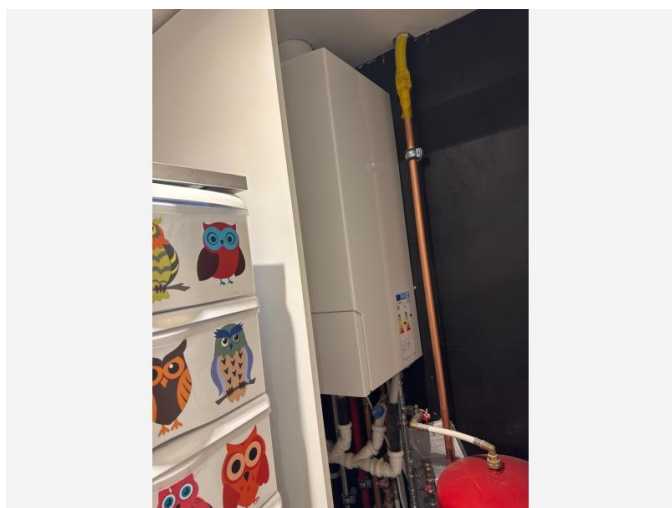
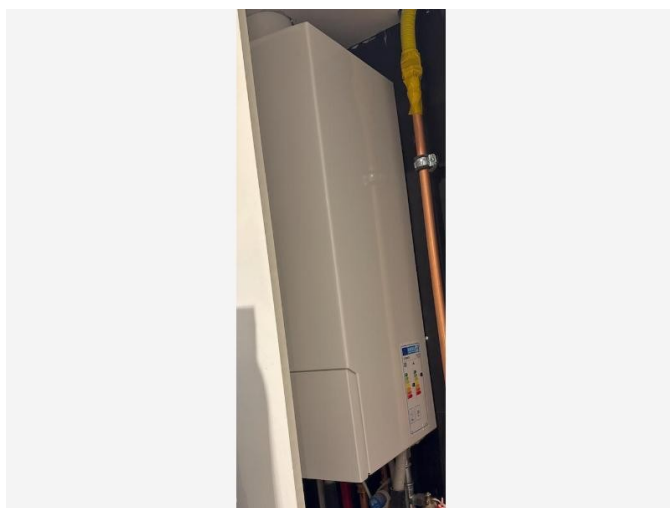
### Fiche 6: Stookinstallatie vernieuwd

| Beschrijving | Notitie | Terug te vinden op plannen |
|---|---|---|
| Fiche 6: Stookinstallatie vernieuwd | De stookinstallatie is vernieuwd. Dit is een vernieuwde Vaillant ketel, echter werd de keuring in kwestie uitgevoerd voor de verandering van het protocol. Dit zorgt ervoor dat er destijds geen foto is genomen van deze installatie. | Plan 1.1: Plan Woning |
