# Asbestinventarisatetest

Hagelandstraat 68, 3545 Halen

Attestnummer : 20261029-000475.000

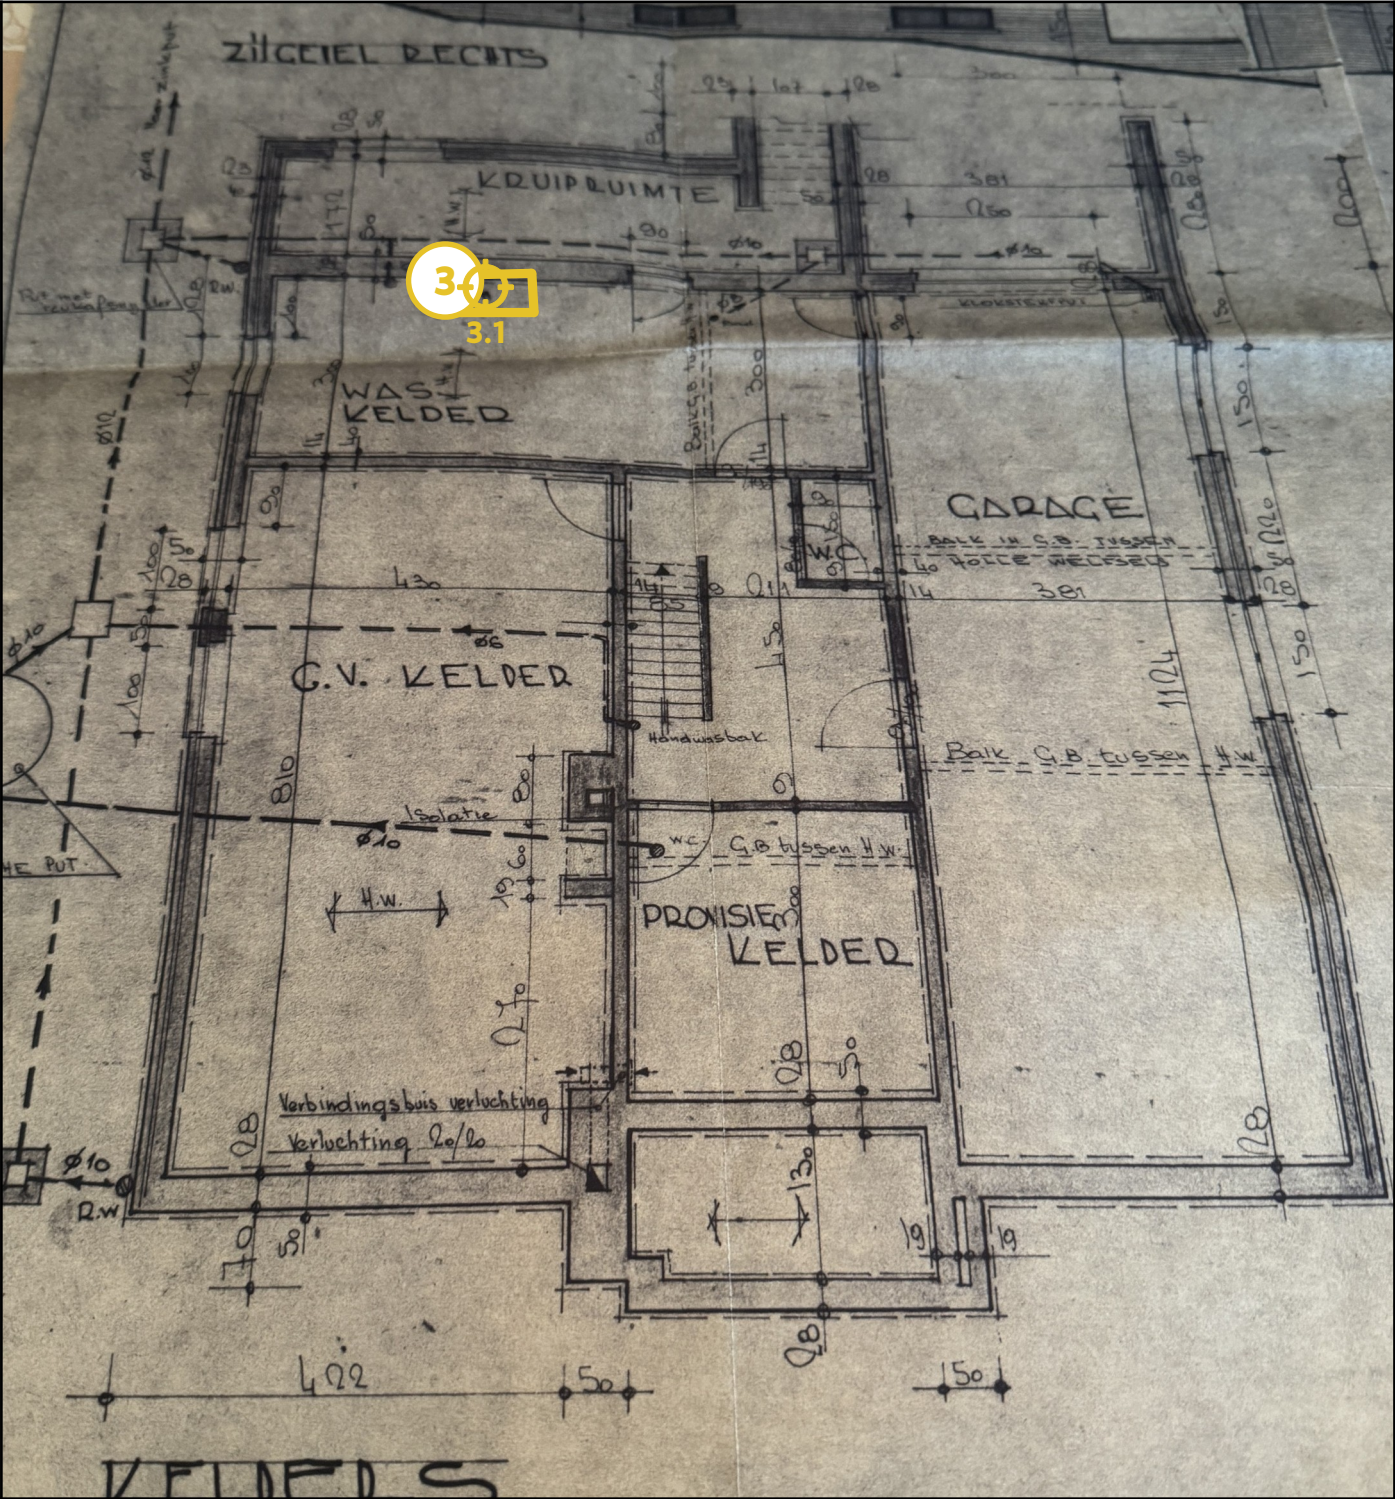
# Plan 1.4: kelder

| Beschrijving | Type | Actie |
|---|---|---|
| 3. Dreunplaat spoelbak kelder | Asbestmateriaal | Zorgvuldig beheren |

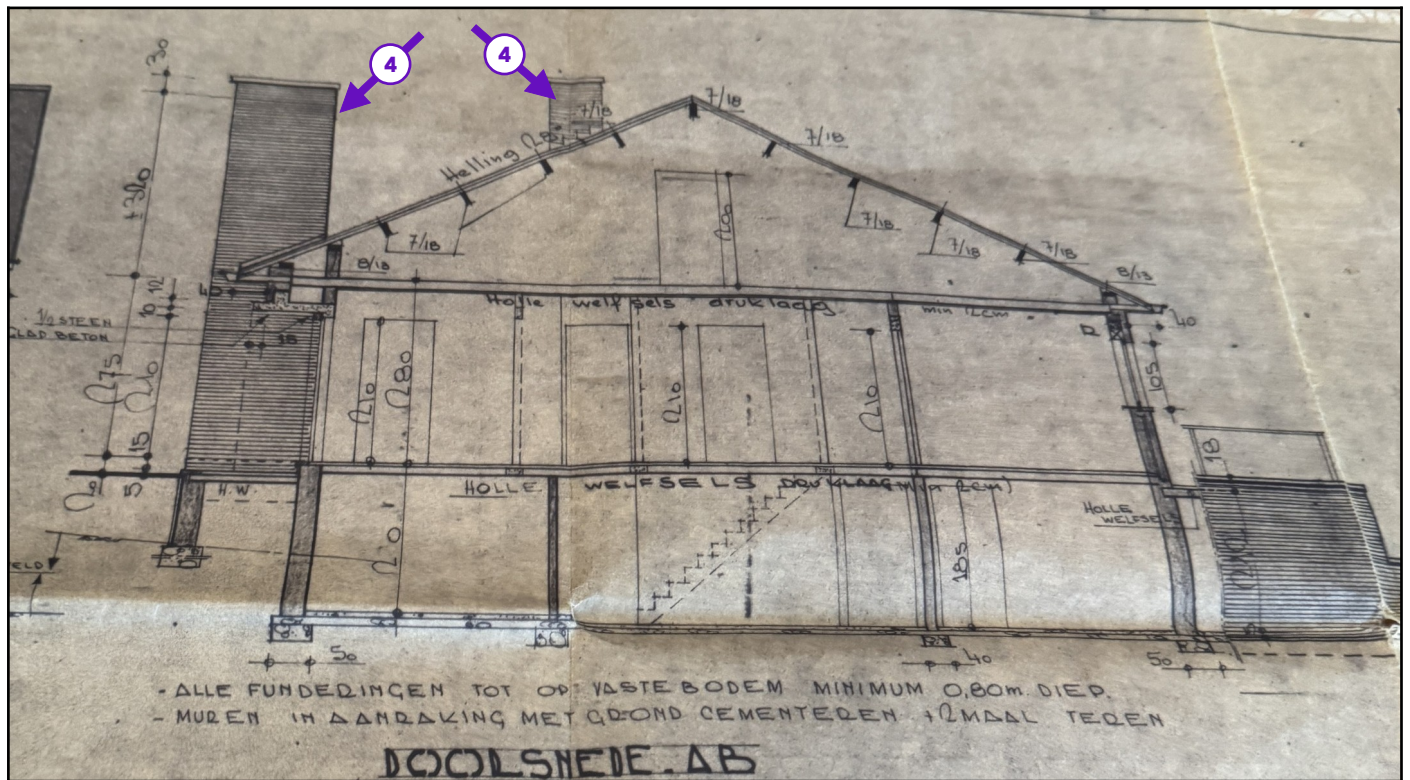
## Plan 1.5: doorsnede

| Beschrijving | Type | Actie |
|---|---|---|
| 4. Materialen van rookgaskanalen | Beperking | - |

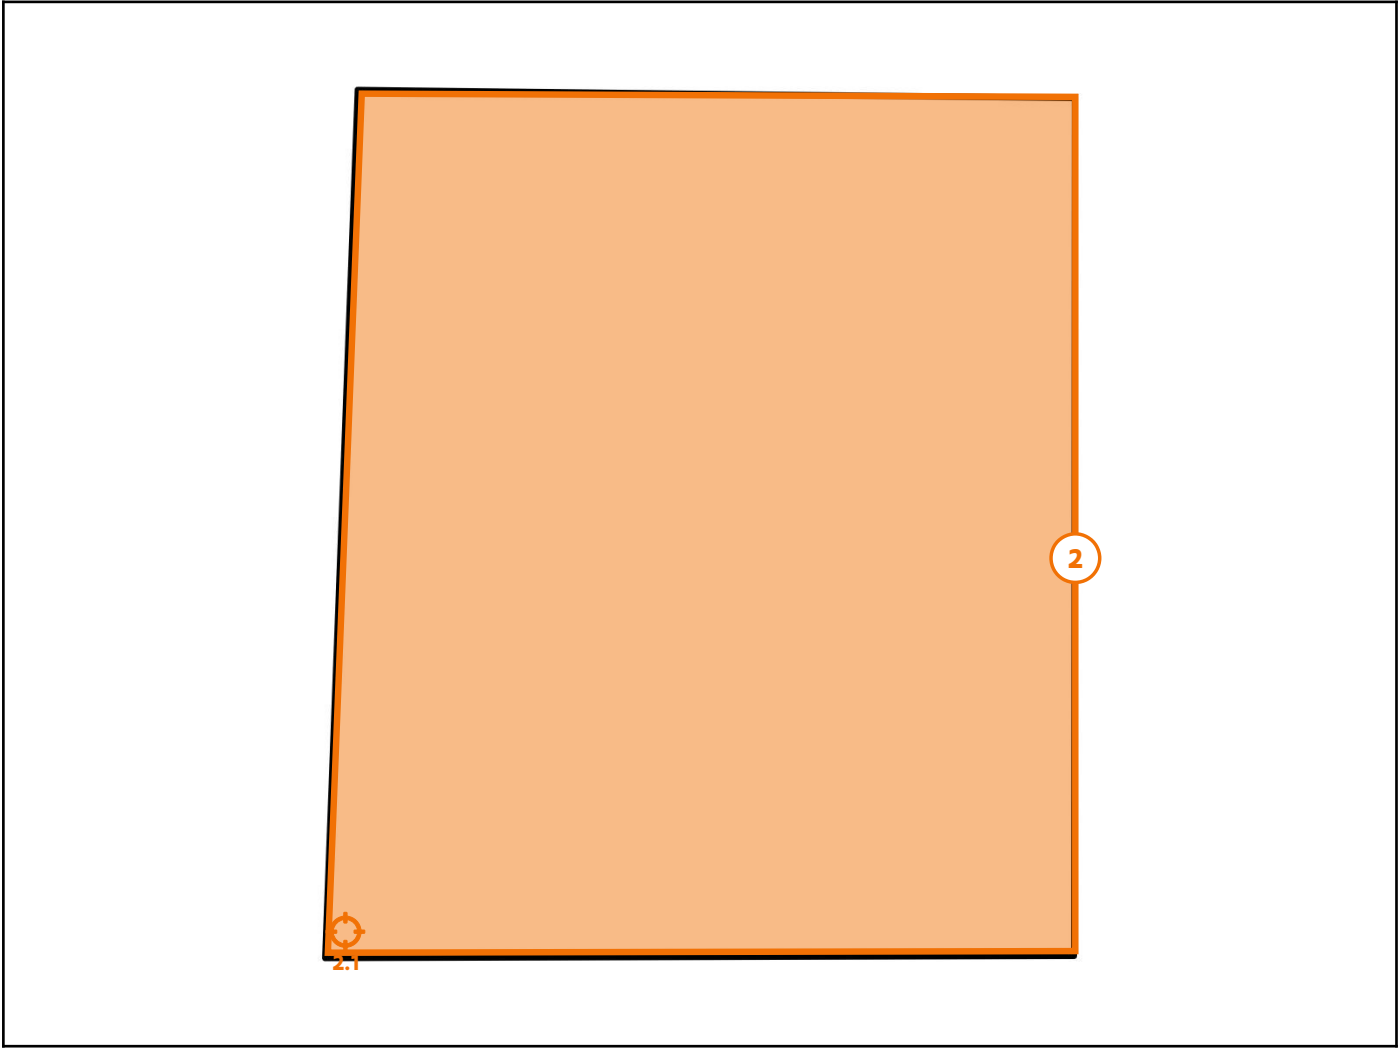
# Plan 2.1: Tuinhuis plan

| Beschrijving | Type | Actie |
|---|---|---|
| 2. golplaten dak tuinhuis | Asbestmateriaal | Verwijderen |

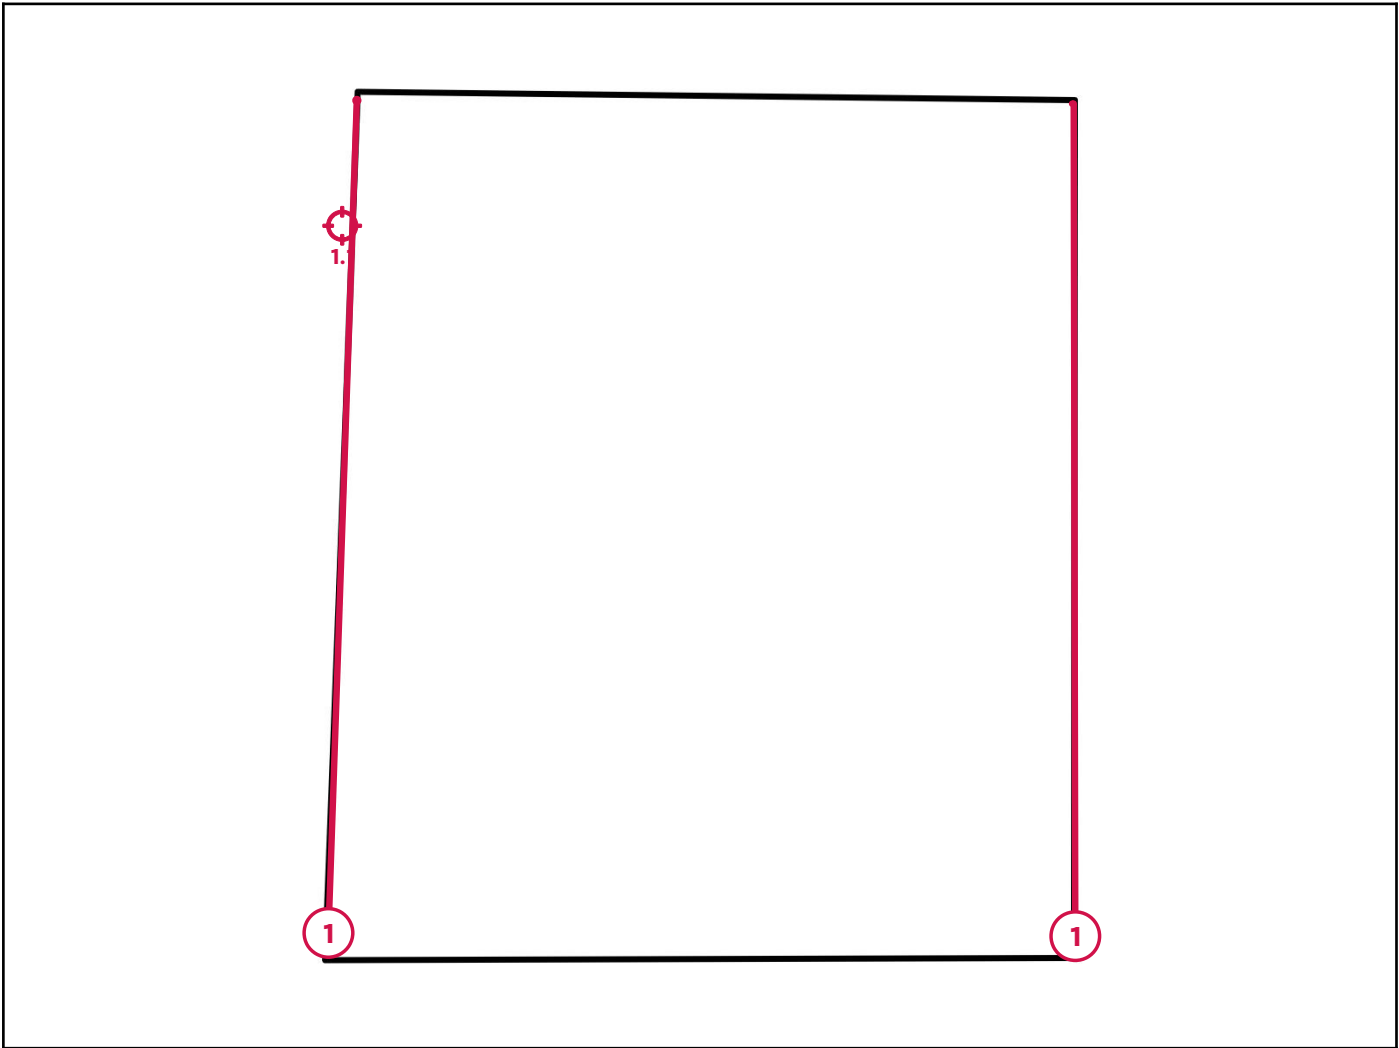
## Plan 2.2: Tuinhuis plan

| Beschrijving | Type | Actie |
|---|---|---|
| 1. Slib goot tuinhuis | Asbestmateriaal | Dringend verwijderen |

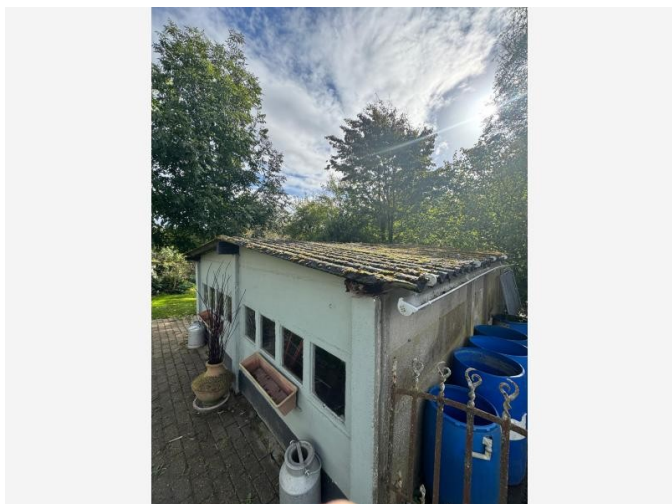
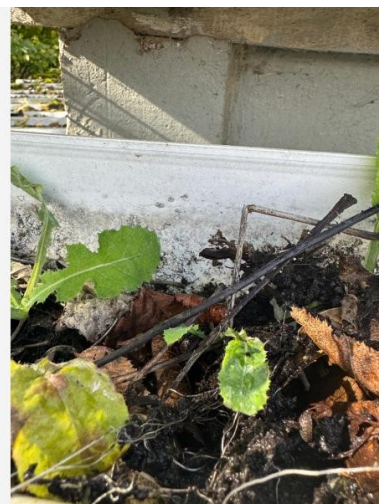
**Dringend verwijderen**

| # | Type | Referentie | Resultaat |
|---|---|---|---|
| 1.1 | Puntmonster | MM8 | Chrysotiel |

| Beschrijving | Slib goot tuinhuis |
| Type afvalstof | Betreft resten (contaminatie) van verwerking of beschadiging |
| Bron van de resten | Golplaten dak van het tuinhuis |
| Gebondenheid resten | Niet hecht |
| Hoeveelheid (gewicht - aantal) | <ul style="list-style-type: none"><li>• 5,00 kg - 1 stuk</li></ul> |

- Verwijder het asbestafval.

- Eenvoudige handelingen: enkel door erkend asbestverwijderaar  
Niet-hechtgebonden asbestmaterialen - asbestcontaminatie zonder zichtbare resten -

De asbestcontaminatie kan worden verwijderd d.m.v. stofzuigers met absoluutfilter en/of vochtige doeken.

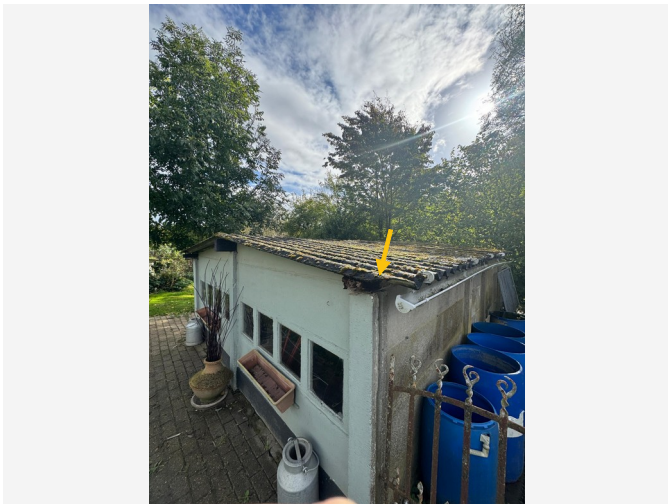
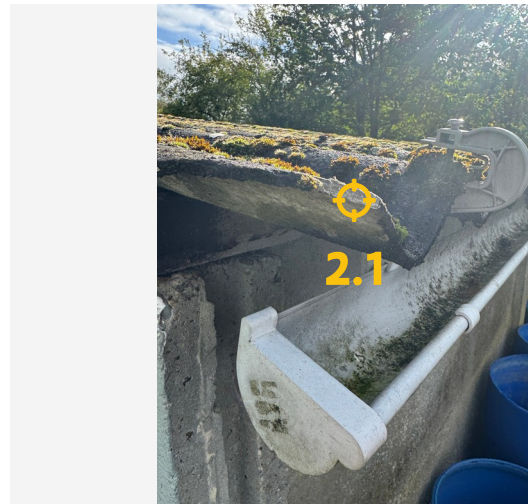
Verwijderen

| Eindbeoordeling materiaalrisico | Verhoogd materiaalrisico en/of verhoogde kans op vezelvrijgave |

| Gebondenheid | Categorie 1: hechtgebonden in oorsprong |
| Toestand van het materiaal | Matig beschadigd, matig verweerd |

| # | Type | Referentie | Resultaat |
|---|---|---|---|
| 2.1 | Puntmonster | MM7 | Chrysotiel |

| Beschrijving | golplaten dak tuinhuis |
| Hoeveelheid (oppervlakte - aantal) | • 28,00 m <sup>2</sup> - 1 stuk |

- Zorg voor een veilig beheer. Vermijd het beschadigen van het asbestmateriaal. Controleer de toestand jaarlijks op wijzigingen.
- Hemelwater dat afspoelt van asbestcement daken of gevels kan asbestdeeltjes bevatten. Gebruik het enkel voor gesloten circuits (bv. spoelen toiletten). Reinig na het vervangen van het dak of de gevel de dakgoten en regenwaterput of -ton om asbesthoudend sediment of slib te verwijderen

- Eenvoudige handelingen: mag via doe-het-zelf of door werknemer(s) met opleidingsattest eenvoudige handelingen  
Hechtgebonden asbest:

Als dit materiaal verwijderd kan worden zonder het te breken, te beschadigen... , dan mag met dit met eenvoudige handelingen.

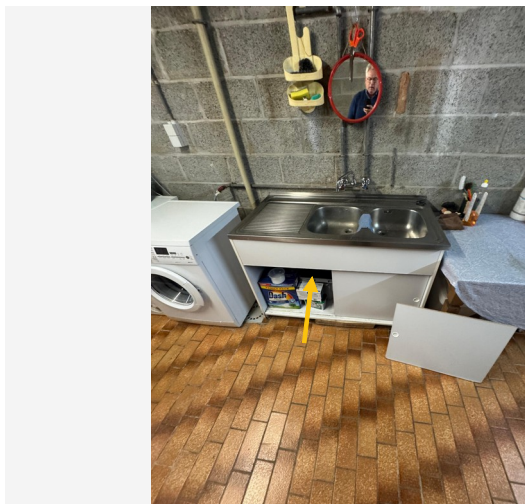
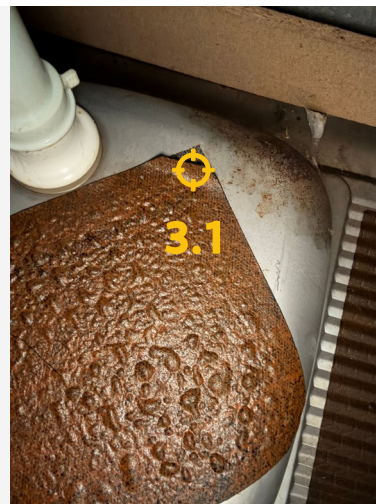
Zorgvuldig beheren

| Eindbeoordeling materiaalrisico | Zeer laag materiaalrisico en/of zeer lage kans op vezelvrijgave |

| Toestand van het materiaal | Onbeschadigd, niet verweerd |

| # | Type | Referentie | Resultaat |
|---|---|---|---|
| 3.1 | Puntmonster | MM4 | Chrysotiel |

| Beschrijving | Dreunplaat spoelbak kelder |

- Zorg voor een veilig beheer. Vermijd het beschadigen van het asbestmateriaal. Controleer de toestand jaarlijks op wijzigingen.

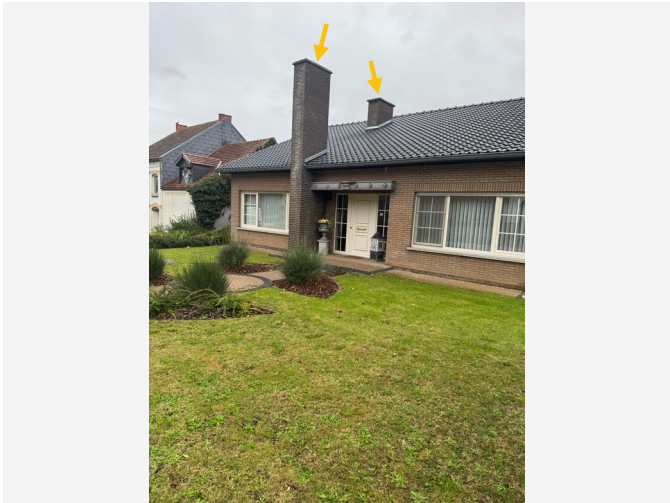
**Reden:** Het te onderzoeken materiaal situeert zich hoger dan 3,50 m te rekenen vanaf een veilige ondergrond

**Uitleg van de asbestdeskundige:** Het is niet mogelijk om op een veilige manier vast te stellen of er een asbesthoudende buis aanwezig is in de schoorsteen.
