Asbestinventarisatetest

Boterbergstraat 20, 3473 Kortenaken

Attestnummer : 20260604-000190.000

Niet-asbestveilig

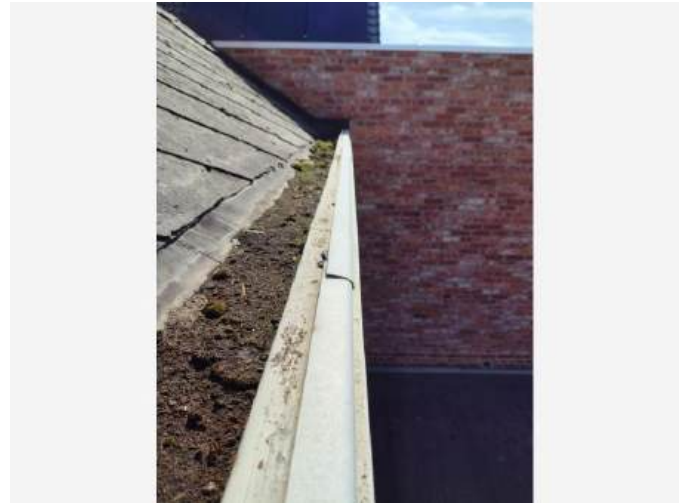
Overzichtsfoto

Beschrijving	Slib/sediment dakgoot
Type afvalstof	Betreft resten (contaminatie) van verwerking of beschadiging
Type resten (contaminatie)	<ul style="list-style-type: none">• Stof, deeltjes < 4 mm, flinters, gruis (los, opliggend)
Besmette materialen	<ul style="list-style-type: none">• Sediment (dakgoot, afvoerbuï, regenwaterput, ...)
Bron van de resten	leien
Omgeving	Buiten
Primaire drager	Infrastructuur hemelwater (opvang en afvoer)
Gebondenheid resten	Niet hecht
Hoeveelheid (gewicht - aantal)	<ul style="list-style-type: none">• 2,00 kg - 1 stuk
Totaal gewicht	2,00 kg
Eenvoudig bereikbaar	Ja
Identificatiemethode	De asbestdeskundige beoordeelt het materiaal als asbestverdacht en dus asbesthoudend, en dit zonder monstername.
Opmerking	<p>De vermelde oppervlaktes, diktes, gewichten en volumes betreffen een beredeeneerde raming. Er worden geen rechten verleend aan deze oppervlaktes/diktes/volumes.</p> <p>Hemelwater dat afspoelt van asbestcement daken of gevels kan asbestdeeltjes bevatten.</p>

- Verwijder het asbestafval.
- Voer bijkomende staalname(s) uit.

- Eenvoudige handelingen: mag via doe-het-zelf of door werknemer(s) met opleidingsattest eenvoudige handelingen
Reinig de dakgoten om asbesthoudend sediment of slib te verwijderen.

Voor verwijdering het slib extra bevochtigen of fixeren om stof te voorkomen , niet breken om stof te beperken .

Schep het mos in dubbel plastic zak , sluit dit luchtdicht af , en breng dit naar een erkend verwerker . Slib behoort tot niet hechtgebonden afval.

Reinig de dakgoot en het gebruikt materiaal met overvloedig water.

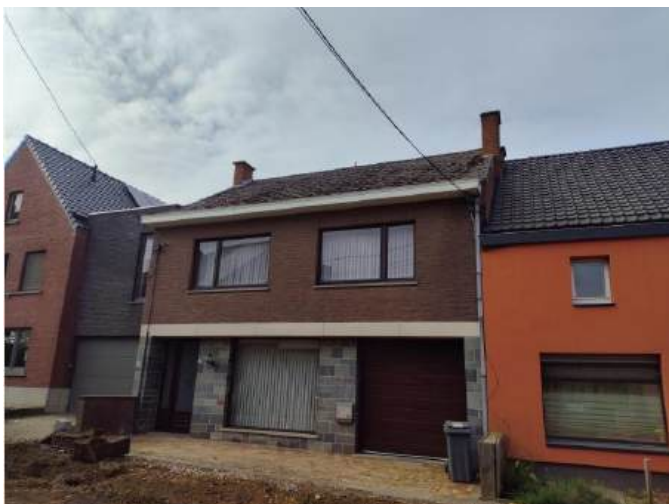
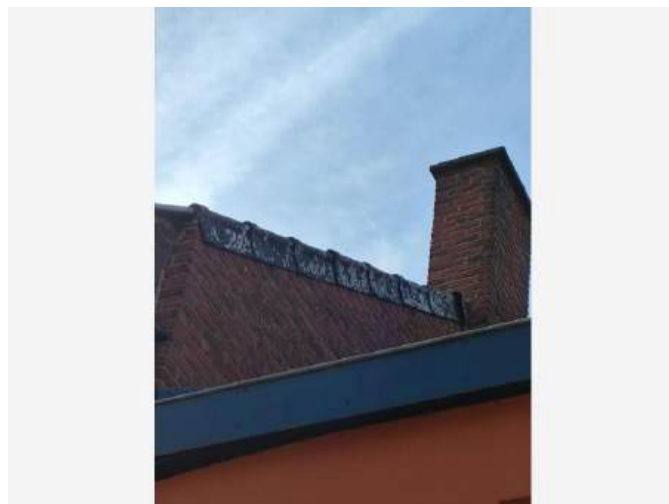
Beschrijving	Asbestcement afval
Type afvalstof	Betreft stock-voorraad of gedemonteerde asbestmaterialen
Aanwezige resten	Geen resten aanwezig
Omgeving	Buiten
Primaire drager	Wandopening verticaal (raam, deur, ...)
Asbestmaterialen	<ul style="list-style-type: none">• Dak- en gevelbekleding - Plaat
Bindmiddel van asbestmateriaal	Cement
Gebondenheid op basis van bindmiddel	Hecht
Hoeveelheid (gewicht - aantal)	<ul style="list-style-type: none">• 0,10 kg - 1 stuk
Totaal gewicht	0,10 kg
Eenvoudig bereikbaar	Ja
Identificatiemethode	De asbestdeskundige beoordeelt het materiaal als asbestverdacht en dus asbesthoudend, en dit zonder monsternamen.
Opmerking	De vermelde hoeveelheid betreft een beredeneerde raming. Er worden geen rechten verleend aan deze hoeveelheid.

- Verwijder het asbestafval.
- Voer bijkomende staalname(s) uit.

- Eenvoudige handelingen: mag via doe-het-zelf of door werknemer(s) met opleidingsattest eenvoudige handelingen
EH via doe-het zelf.

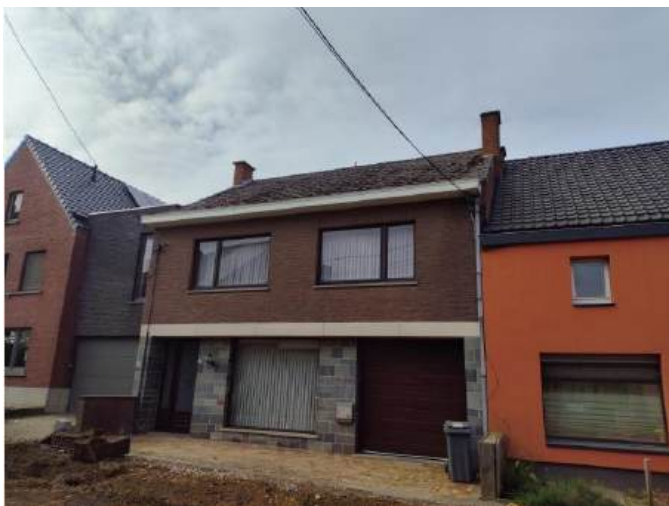
Overzichtsfoto

Beschrijving	windveren asbestcement
Omgeving	Buiten
Primaire drager	Schuin dak
Asbestmateriaal	Dak- en gevelbekleding - Nok, windveer, boeiboord
Bindmiddel van asbestmateriaal	Cement
Gebondenheid op basis van bindmiddel	Hecht
Hoeveelheid (oppervlakte - aantal)	<ul style="list-style-type: none">• 5,00 m² - 1 stuk
Totale oppervlakte	5,00 m ²
Eenvoudig bereikbaar	Ja
Bevestigingswijze	<ul style="list-style-type: none">• Geklemd• Geschroefd
Identificatiemethode	<p>De asbestdeskundige beoordeelt het materiaal als asbestverdacht en dus asbesthoudend, en dit zonder monstername.</p> <p>Motivatie: Er is een onderzoeksbeperking die monstername verhindert; De ruimte of het materiaal bevindt zich hoger dan 3,5 meter vanaf een vaste ondergrond.</p>
Destructieve handeling voor identificatie	Nee
Opmerking	<p>De opgegeven volumes betreffen een beredeneerde schatting, er worden geen rechten toegekend aan deze schatting.</p> <p>De materialen zijn visueel herkend als asbest verdacht.</p>

- Eenvoudige handelingen: mag via doe-het-zelf of door werknemer(s) met opleidingsattest eenvoudige handelingen
EH via doe-het zelf Standaard dragen van de nodige wegwerp beschermingsmiddelen FFP 3 masker, handschoenen en tyvec CAT III type 5-6, afwasbaar schoeisel Indien mogelijk de ondervloer afdekken, nokpannen/windveren voorzichtig verwijderen, extra fixeren, niet breken, niet gooien, onmiddellijk dubbel verpakken, luchtdicht afsluiten of voorzichtig in container met asbest bag plaatsen. Voldoende benevelen/bevochtigen tijdens de duur van de werken. Indien nokpannen/windveren in slechte staat zijn en kans bestaat op breken: Eenvoudige handeling opgeleid personeel, alle werknemer(s) moeten wel beschikken over een opleidingsattest eenvoudige handelingen 8u Voor hechtgebonden toepassingen: Bij verwijdering door doe-het-zelf moet men dit afval dubbel en luchtdicht verpakt aandienen bij het gemeentelijk

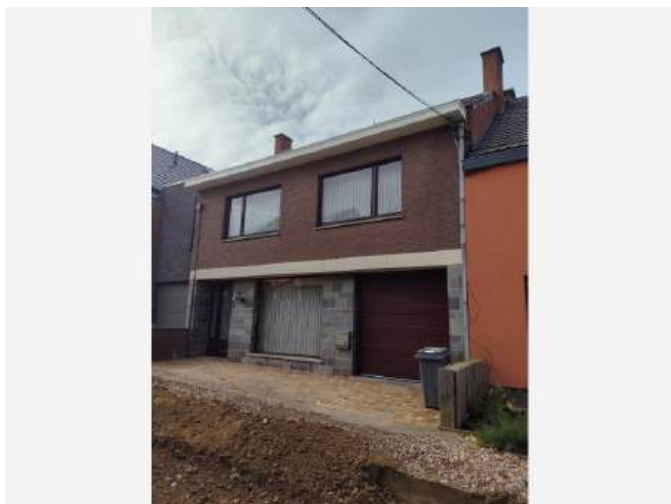
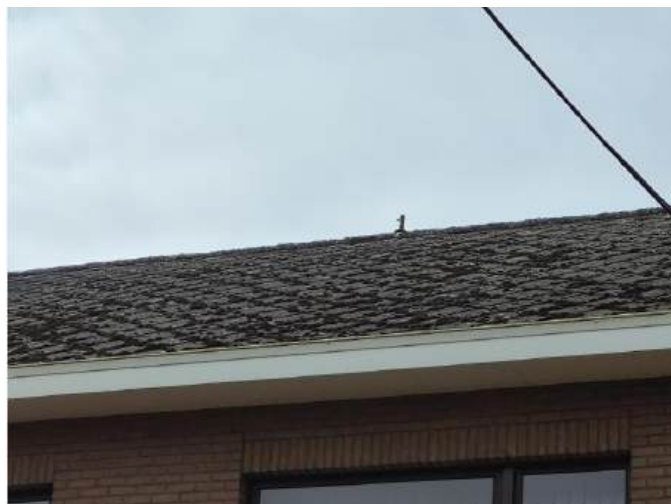
Beschrijving	Dakleien woning (met staalname)
Omgeving	Grenst aan binnen- en buitenlucht
Primaire drager	Schuin dak
Asbestmateriaal	Dak- en gevelbekleding - Lei, shingle
Bindmiddel van asbestmateriaal	Cement
Gebondenheid op basis van bindmiddel	Hecht
Hoeveelheid (oppervlakte - aantal)	<ul style="list-style-type: none">• 75,00 m² - 1 stuk
Totale oppervlakte	75,00 m ²
Eenvoudig bereikbaar	Ja
Bevestigingswijze	<ul style="list-style-type: none">• Geklemd• Genageld, geniet
Identificatiemethode	Een monstername door de asbestdeskundige met laboanalyse door een asbestlabo.
Destructieve handeling voor identificatie	Nee
Opmerking	<p>Er werd een staal genomen aan een uitstekend stuk waardoor de waterdichtheid van de dakbedekking niet in het gedrang komt.</p> <p>De vermelde oppervlaktes, diktes en volumes betreffen een beredeneerde schatting. Er worden geen rechten verleend aan deze oppervlaktes/diktes/volumes.</p>

- Eenvoudige handelingen: mag via doe-het-zelf of door werknemer(s) met opleidingsattest eenvoudige handelingen
EH via doe-het zelf Standaard dragen van de nodige wegwerp beschermingsmiddelen FFP 3 masker , handschoenen en tyvec CAT III type 5-6 , afwasbaar schoeisel Indien mogelijk de ondervloer afdekken , leien voorzichtig verwijderen, extra fixeren, niet breken , niet gooien, onmiddellijk verpakken of voorzichtig in container met asbest bag plaatsen. Voldoende benevelen/bevochtigen tijdens de duur van de werken. Gebruik geen storkokers. Voor hechtgebonden toepassingen: Bij verwijdering door doe-het-zelf moet men dit afval dubbel en luchtdicht verpakt aandienen bij het gemeentelijk recyclagepark. Men raadpleegt best op voorhand de voorwaarden van het recyclagepark. Indien leien in slechte staat zijn en kans bestaat op breken : Eenvoudige handeling opgeleid personeel , alle werknemer(s) moeten wel beschikken over een opleidingsattest eenvoudige handelingen 8u Zie ook link Zie <https://ovam.vlaanderen.be/wie-mag-wat->

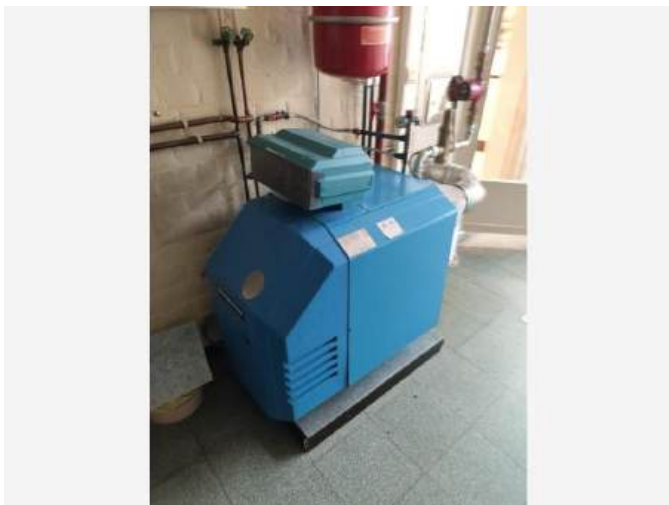
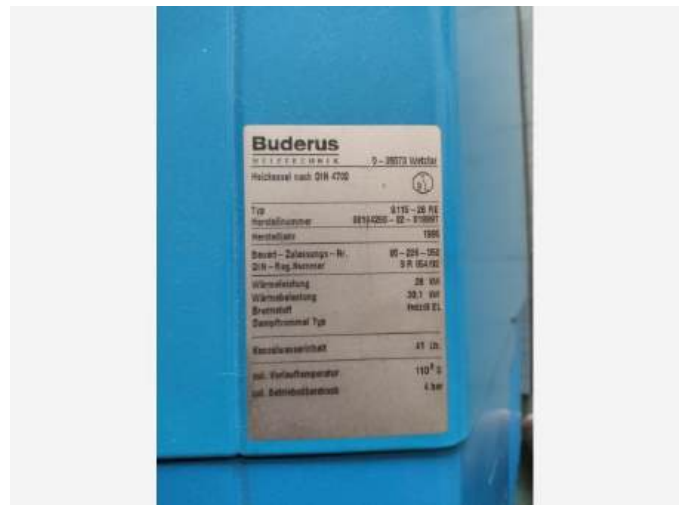
Beschrijving	Notitie	Terug te vinden op plannen
Fiche 28: HVAC-installatie: IAD bronnenboek: asbesthoudend (niet zichtbaar)	De cv ketel merk buderus werd opgezocht in het IAD Online bronnenboek asbest en is als wel asbesthoudend beoordeeld. Bewijsdocument is opgeladen bij de bewijsstukken. Het exact materiaal wordt niet meegegeven , volgens het iad online aanwezig asbesthoudend materiaal kon niet visueel vastgesteld worden.	Plan 1.1: gelijkvloer
