# Asbestinventarisatetest

Hoekbosstraat 8, 3461 Bekkevoort

Attestnummer : 20260831-000218.000

**Niet-asbestveilig**

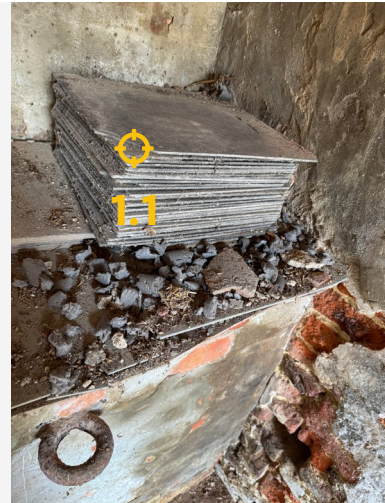
| # | Type | Referentie | Resultaat |
|---|---|---|---|
| 1.1 | Puntmonster | MM6 | Chrysotiel |

| Beschrijving | zwarte leien (stock) dak woning |
| Type afvalstof | Betreft stock-voorraad of gedemonteerde asbestmaterialen |
| Aanwezige resten | Stockage in de garage/berging rechts achter |

**Dringend verwijderen**

- Verwijder het asbestafval.

- Eenvoudige handelingen: mag via doe-het-zelf of door werknemer(s) met opleidingsattest eenvoudige handelingen  
Hechtgebonden asbest:

Vermijd stofvorming en stofverspreiding op elk moment van de werken. Bevochtig of fixeert het materiaal.

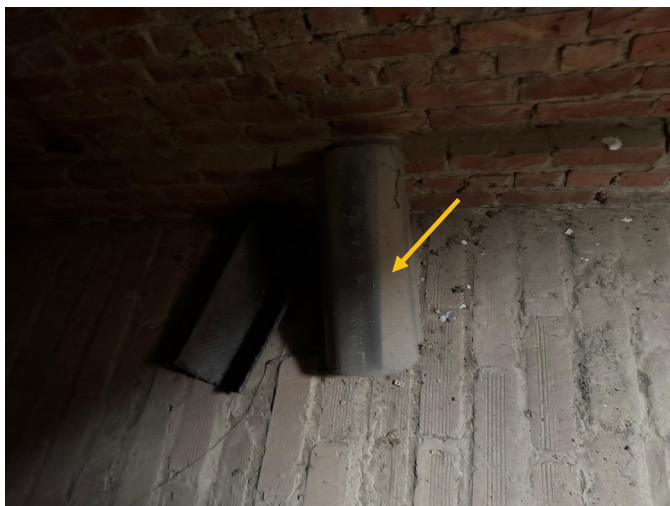
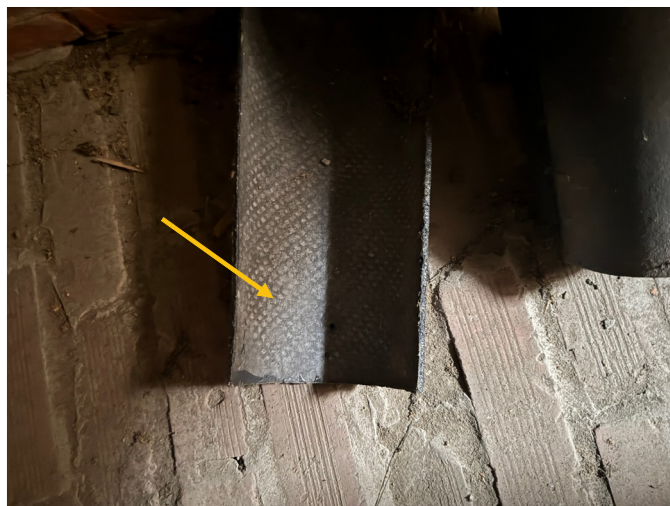
| Beschrijving | Nokken op zolder |
| Aanwezige resten | Er liggen enkele nokken op zolder |

**Dringend verwijderen**

- Verwijder het asbestafval.

- Eenvoudige handelingen: mag via doe-het-zelf of door werknemer(s) met opleidingsattest eenvoudige handelingen  
Hechtgebonden asbest:

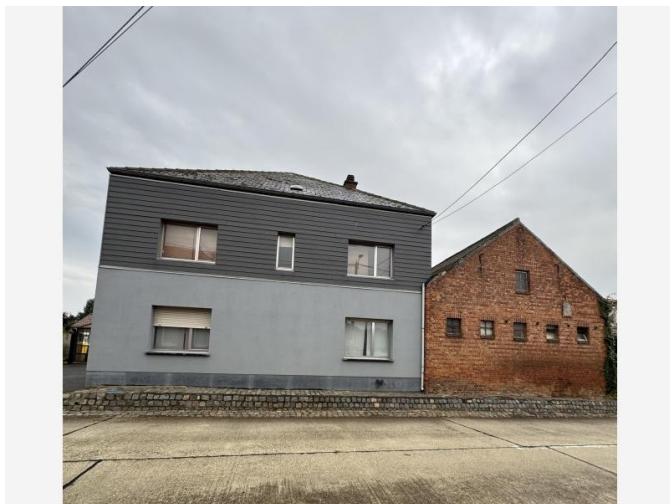
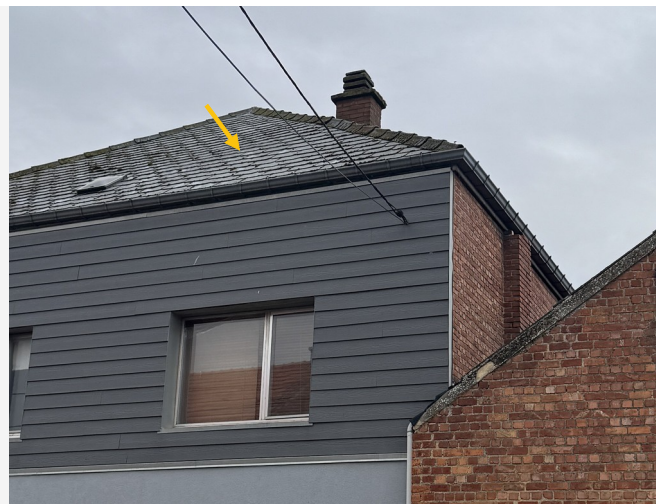
Het asbestmateriaal valt onder de mijlpaal van 2034.

Verwijderen

- Zorg voor een veilig beheer. Vermijd het beschadigen van het asbestmateriaal. Controleer de toestand jaarlijks op wijzigingen.
- Hemelwater dat afspoelt van asbestcement daken of gevels kan asbestdeeltjes bevatten. Gebruik het enkel voor gesloten circuits (bv. spoelen toiletten). Reinig na het vervangen van het dak of de gevel de dakgoten en regenwaterput of -ton om asbesthoudend sediment of slib te verwijderen

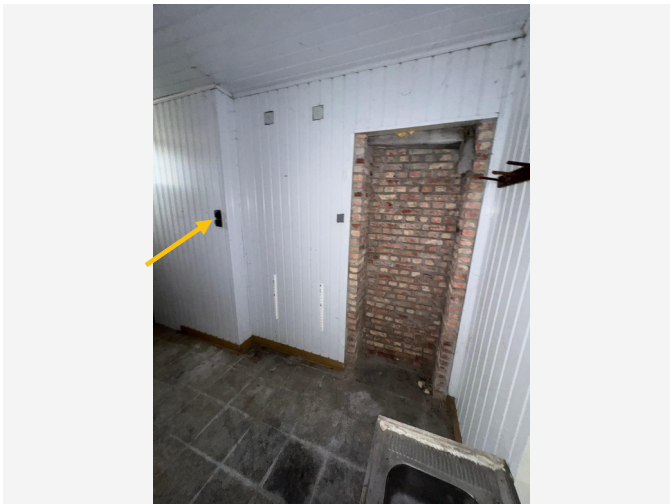
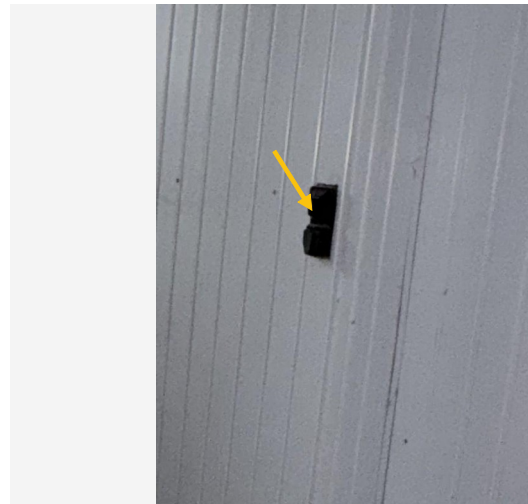
| Identificatiemethode | <p>De asbestdeskundige beoordeelt het materiaal als asbestverdacht en dus asbesthoudend, en dit zonder monstername.</p> <p>Motivatie: De monstername brengt andere schade aan dan schade die inherent is aan de monstername.</p> |
| Opmerking | Schakelaar in wc/douche ruimte en een zekeringskastje in garage/berghok. |
