# Asbestinventarisatetest

Loksbergenstraat 56, 3545 Halen

Attestnummer : 20260316-000258.000

Uitgegeven op : 16.03.2026

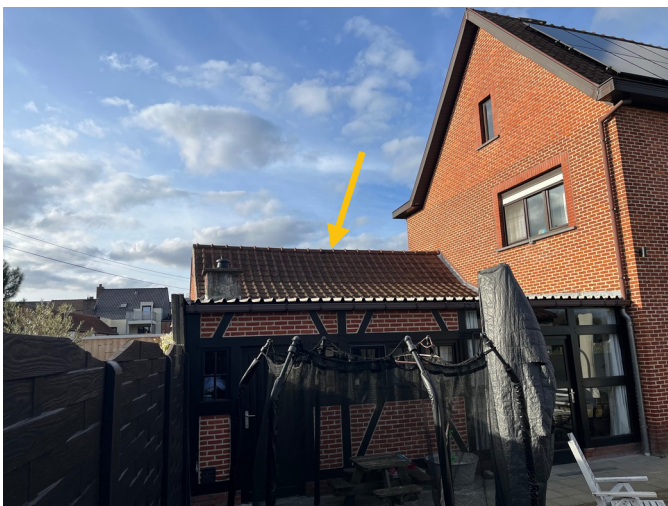
### Tijdelijke beperking

**Reden:** Het te onderzoeken materiaal situeert zich hoger dan 3,50 m te rekenen vanaf een veilige ondergrond

**Uitleg van de asbestdeskundige:** Via de zolder konden we een risicobeoordeling uitvoeren voor het hoger gelegen schuine dak. Voor het lager gelegen schuine dak was dit echter niet mogelijk. Daardoor kan er voor dit dak geen volledige risicobeoordeling worden opgesteld.

Langs de binnenzijde is het dak zodanig afgewerkt dat het onderdak niet zichtbaar is. Bij eventuele werken aan dit dak wordt daarom aangeraden om het onderdak zeker te controleren.

Indien blijkt dat hetzelfde type onderdak werd gebruikt als bij het hoger gelegen schuine dak, kan dit als niet-asbestverdacht worden beschouwd.

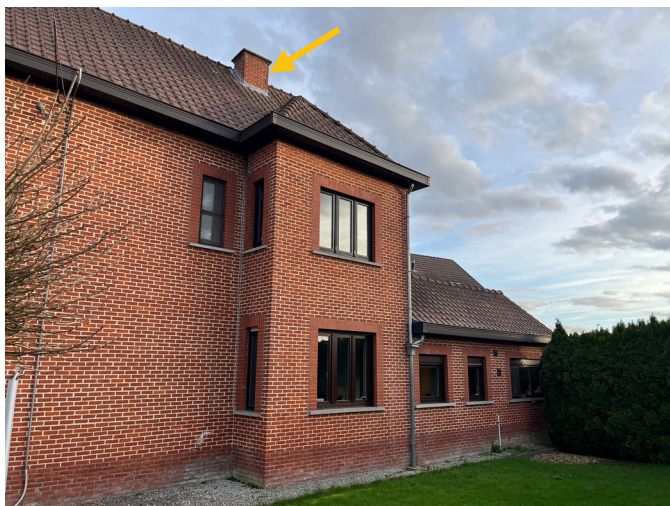
#### Tijdelijke beperking

**Reden:** Het te onderzoeken materiaal situeert zich hoger dan 3,50 m te rekenen vanaf een veilige ondergrond

**Uitleg van de asbestdeskundige:** Het rookgaskanaal is niet beoordeeld. Aan de buitenzijde is het hoger dan 3,5 meter om de schoorsteen te inspecteren. Het is niet zichtbaar of er een asbestverdacht rookgaskanaal aanwezig is in de schoorsteen. Conform ons inspectieprotocol mogen wij een beperking inroepen voor hoogtes hoger dan 3,5 m. Indien men dit wil laten onderzoeken, dient er een nieuwe afspraak gemaakt te worden en moet er een hoogtewerker voorzien worden, evenals iemand die bevoegd is om deze te bedienen en eventueel een techniker die de al dan niet aanwezige schouwhoed kan afnemen en weer terugplaatsen.

(Asbest)materiaal	Rookgaskanaal
Karakterisatie	Asbest (verdacht)
Primaire drager	HVAC infrastructuur en uitrusting

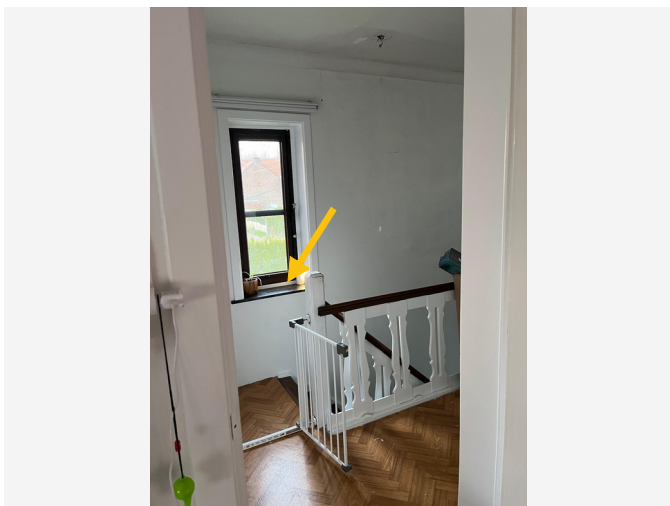
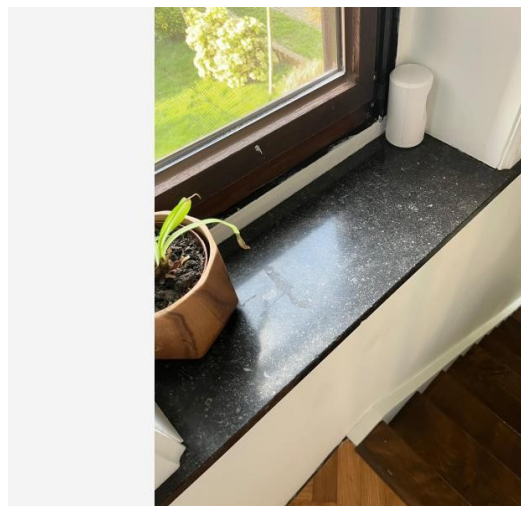
Tijdens de visuele inspectie hebben we kunnen vaststellen dat de zwarte vensterbanken gemaakt zijn uit natuursteen en dus niet uit massal. Deze zijn niet asbestverdacht.

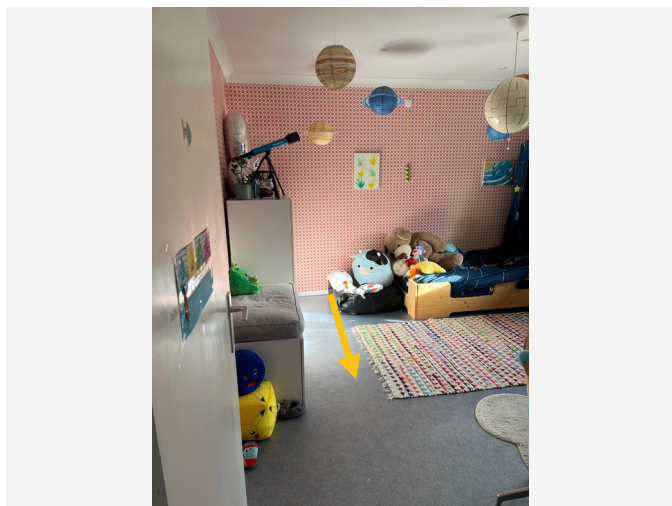
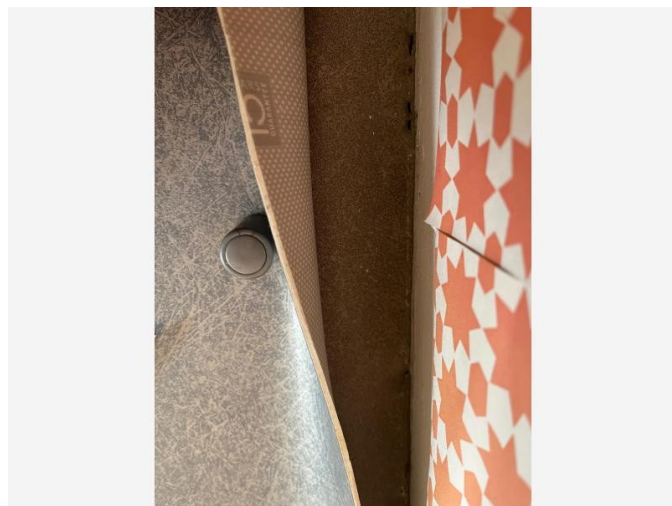
Tijdens de visuele inspectie hebben we naar de onderkant van het vloerzeil gekeken. Hier hebben we kunnen vaststellen dat het vloerzeil niet asbestverdacht is.

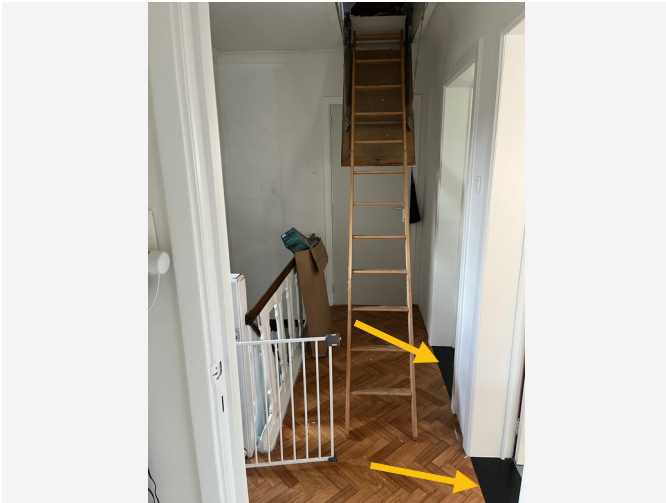
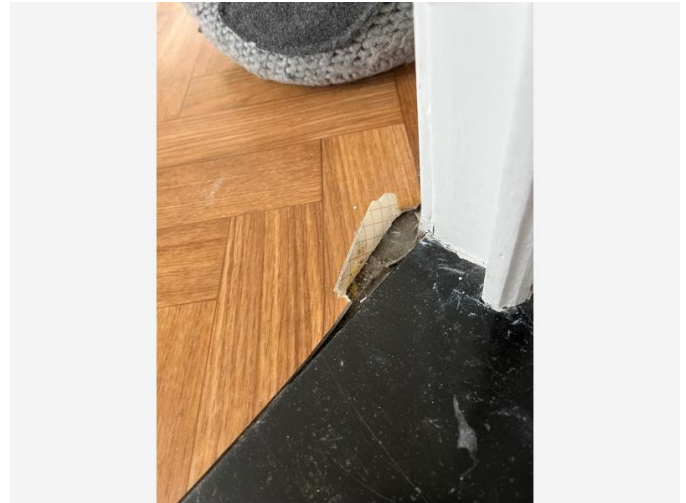
Tijdens de visuele inspectie hebben we kunnen vaststellen dat de zwarte dorrels gemaakt zijn uit natuursteen en dus niet uit massal. Deze zijn niet asbestverdacht.

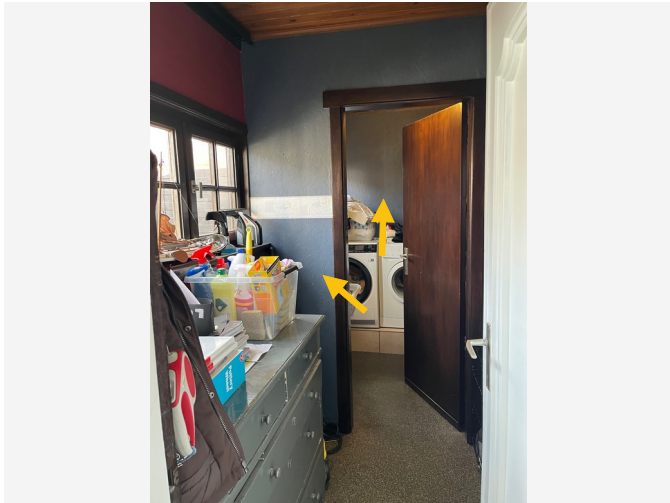
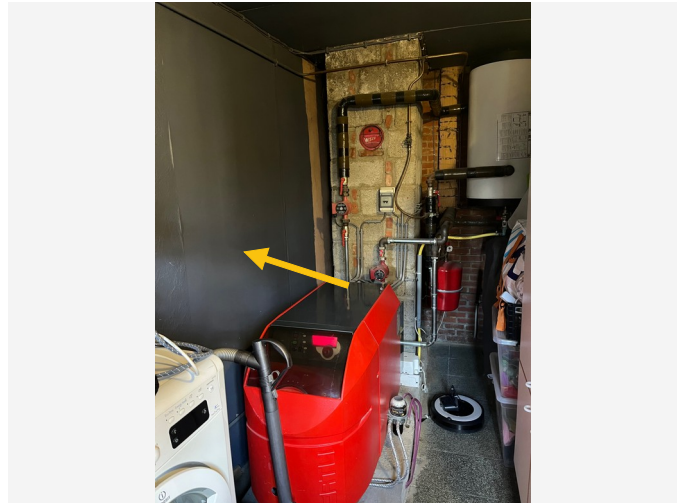
Er werden voorzetwanden (valse muren) aangebracht. Als deskundige kan ik geen uitspraak doen over eventuele asbestverdachte toepassingen die aanwezig zijn of verborgen zitten achter de voorzetwanden. Bij renovaties, sloop of verbouwingen is het aan te raden een destructieve asbestinventaris op te stellen voor deze ruimtes.

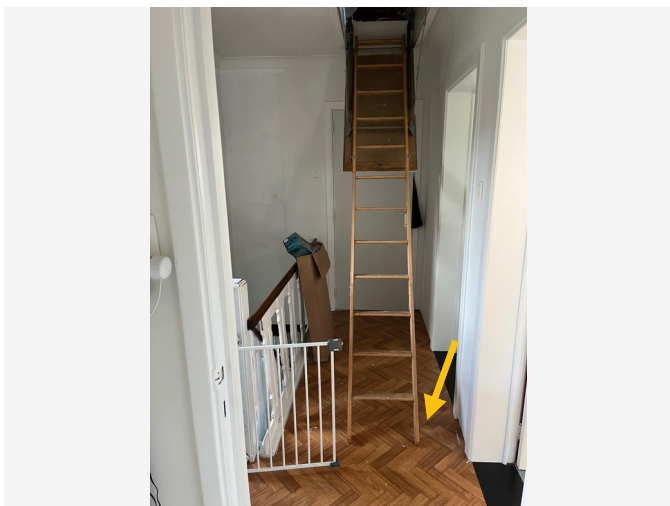
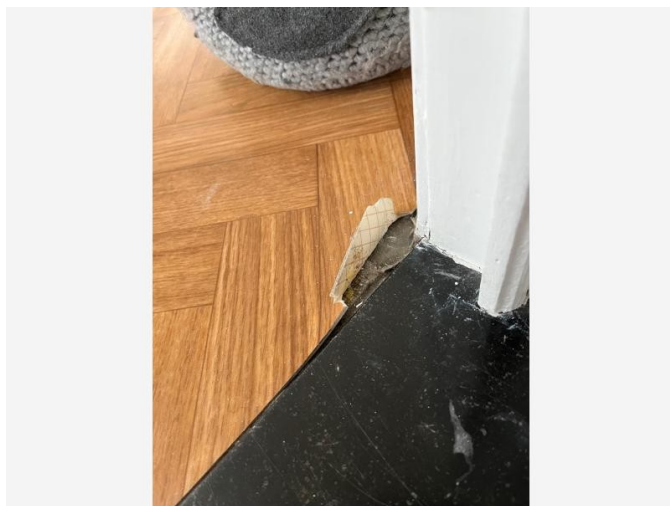
Tijdens de visuele inspectie hebben we naar de onderkant van het vloerzeil gekeken. Hier hebben we kunnen vaststellen dat het vloerzeil niet asbestverdacht is.

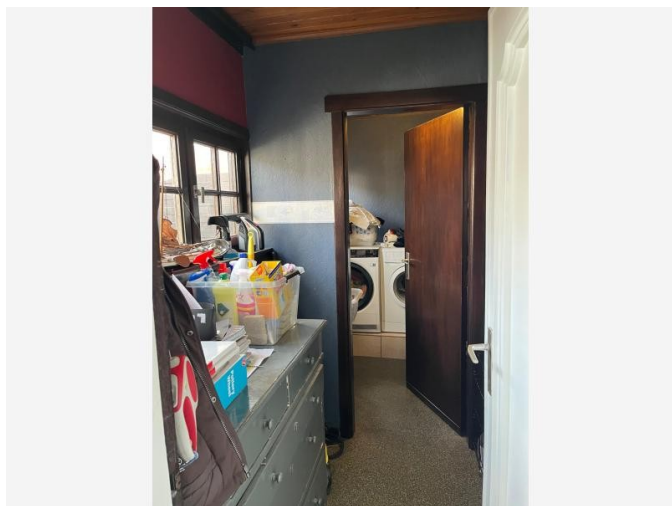
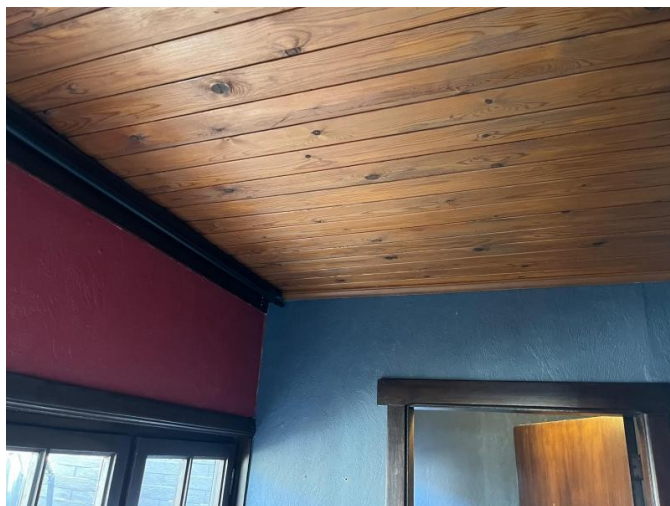
De plafonds zijn gemaakt van niet-asbestverdachte materialen (bijvoorbeeld laminaat, gyproc, ...), deze toepassingen zijn niet asbestverdacht. We hebben echter niet kunnen vaststellen of er mogelijk asbestverdachte of asbesthoudende materialen achter deze toepassingen aanwezig zijn. Bij renovatie of sloop is het aangeraden om een destructief onderzoek te laten uitvoeren van deze toepassingen.

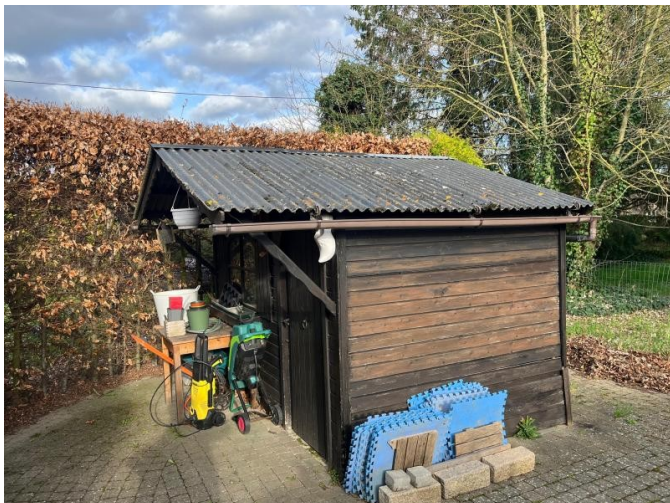
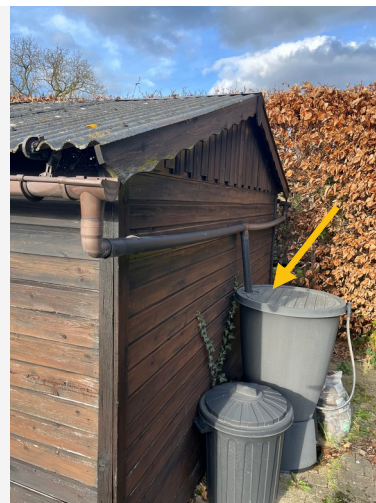
# Fiche 9: Hemelwater van asbestdak afgevoerd in regenton

Het hemelwater dat afvloeit van de golfplaten wordt opgevangen in een dakgoot, die uitmondt in een regenton. Hierbij bestaat de mogelijkheid dat asbestdeeltjes met het afstromende water worden meegevoerd en in de regenton terechtkomen. Om die reden wordt aanbevolen dit water uitsluitend te gebruiken voor toepassingen in gesloten circuits.

Basis voor advies	Beoordeling op basis van expertise met een vaststelling door de asbestdeskundige.
Primaire drager	Schuin dak
(Asbest)materiaal	Dak- en gevelbekleding - Golfplaat
Bindmiddel	Cement
Gebondenheid bindmiddel	Hecht

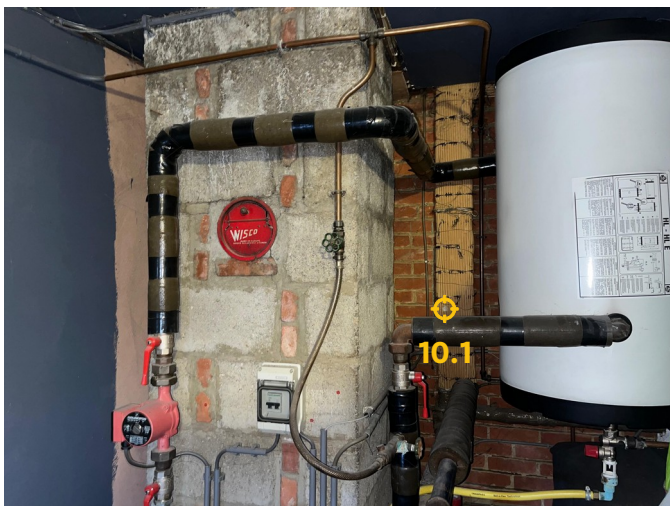
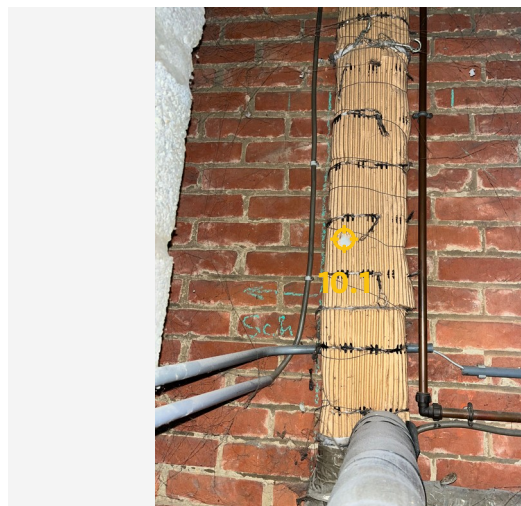
Geen asbest

#	Type	Referentie	Resultaat
10.1	Puntmonster	MM04	Geen asbest

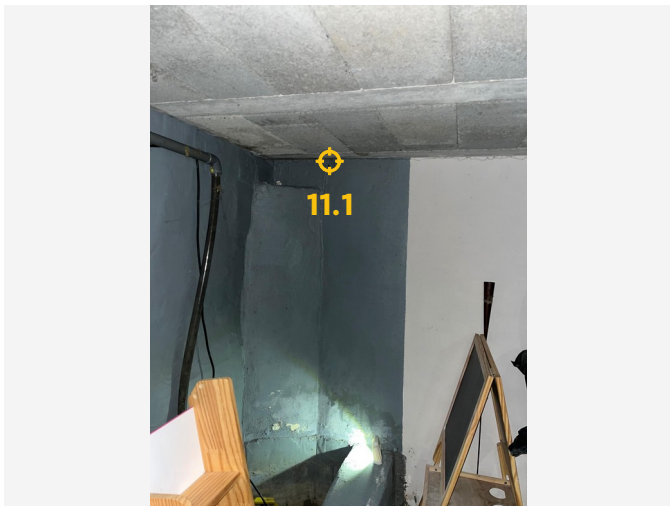
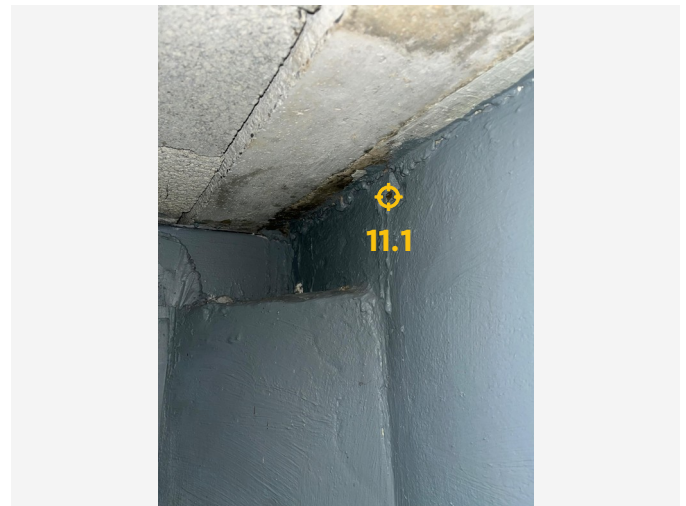
# Fiche 11: Cementering kelderwand

Geen asbest

#	Type	Referentie	Resultaat
11.1	Mengmonster	MM03	Geen asbest

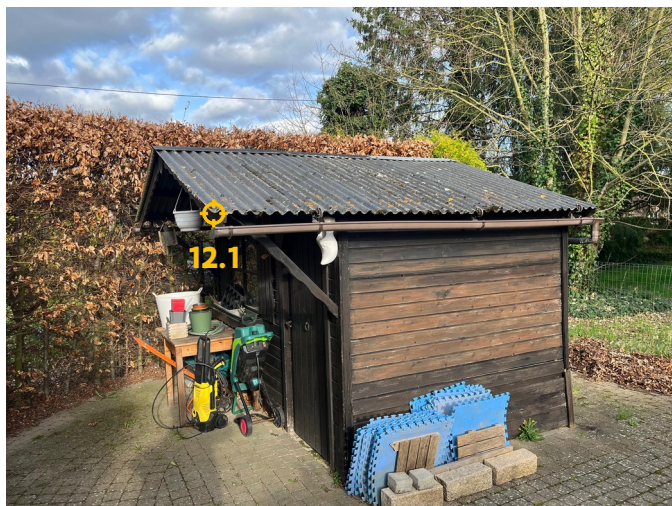
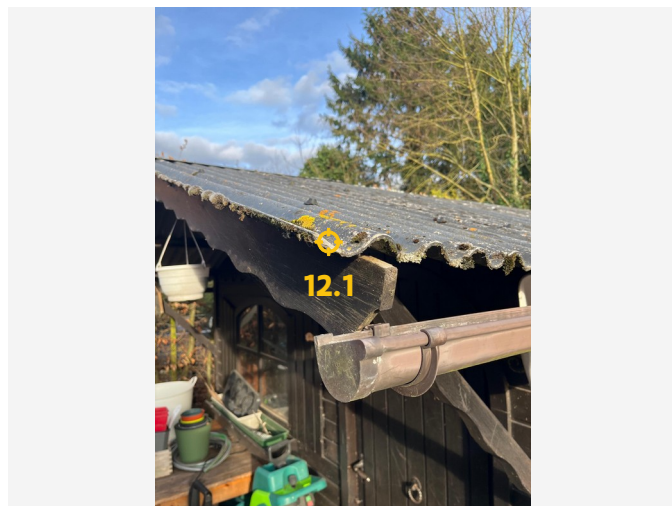
## Fiche 12: Golfplaten - Tuinhuis

Geen asbest

#	Type	Referentie	Resultaat
12.1	Puntmonster	MM05	Geen asbest

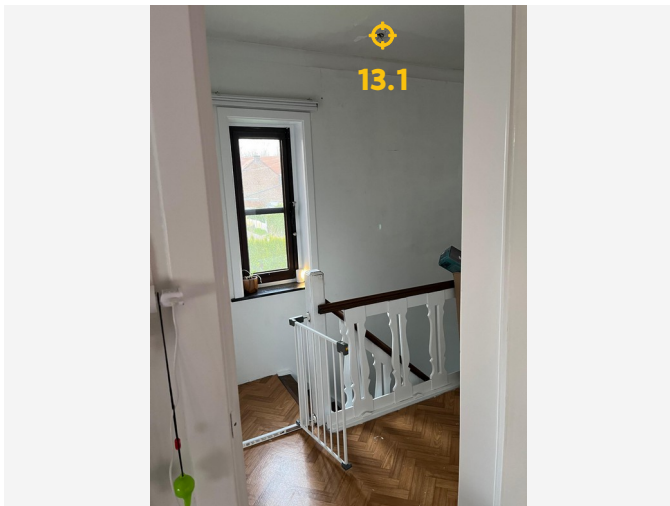
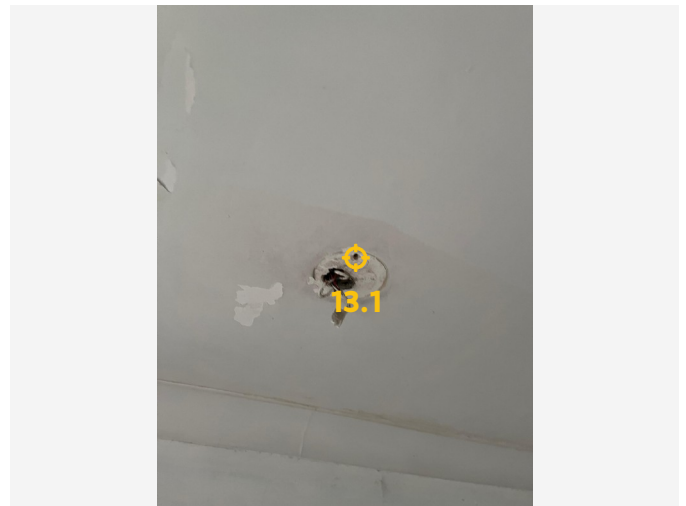
Geen asbest

#	Type	Referentie	Resultaat
13.1	Mengmonster	MM02	Geen asbest

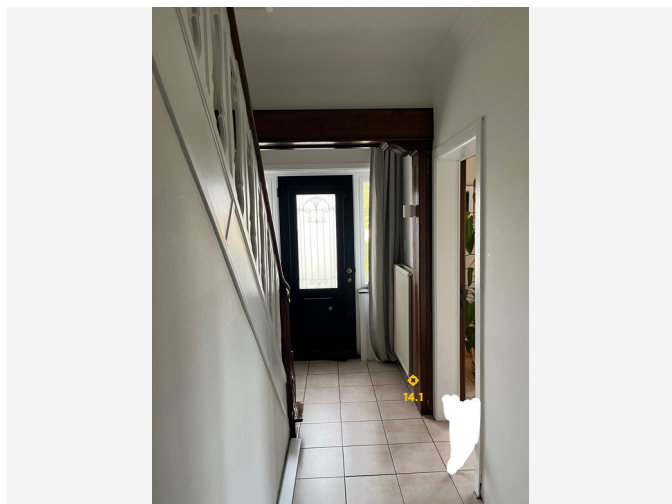
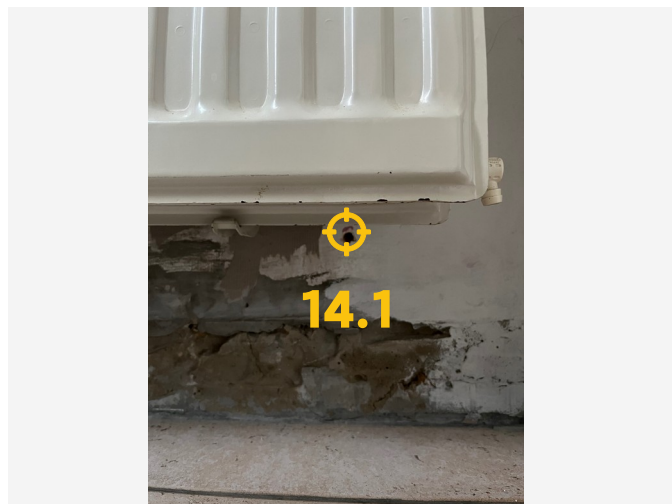
Geen asbest

#	Type	Referentie	Resultaat
14.1	Mengmonster	MM01	Geen asbest
