# Asbestinventarisat attest

Miskom-Dorp 21, 3472 Kortenaken

Attestnummer : 20260901-000470.000

**Niet-asbestveilig**

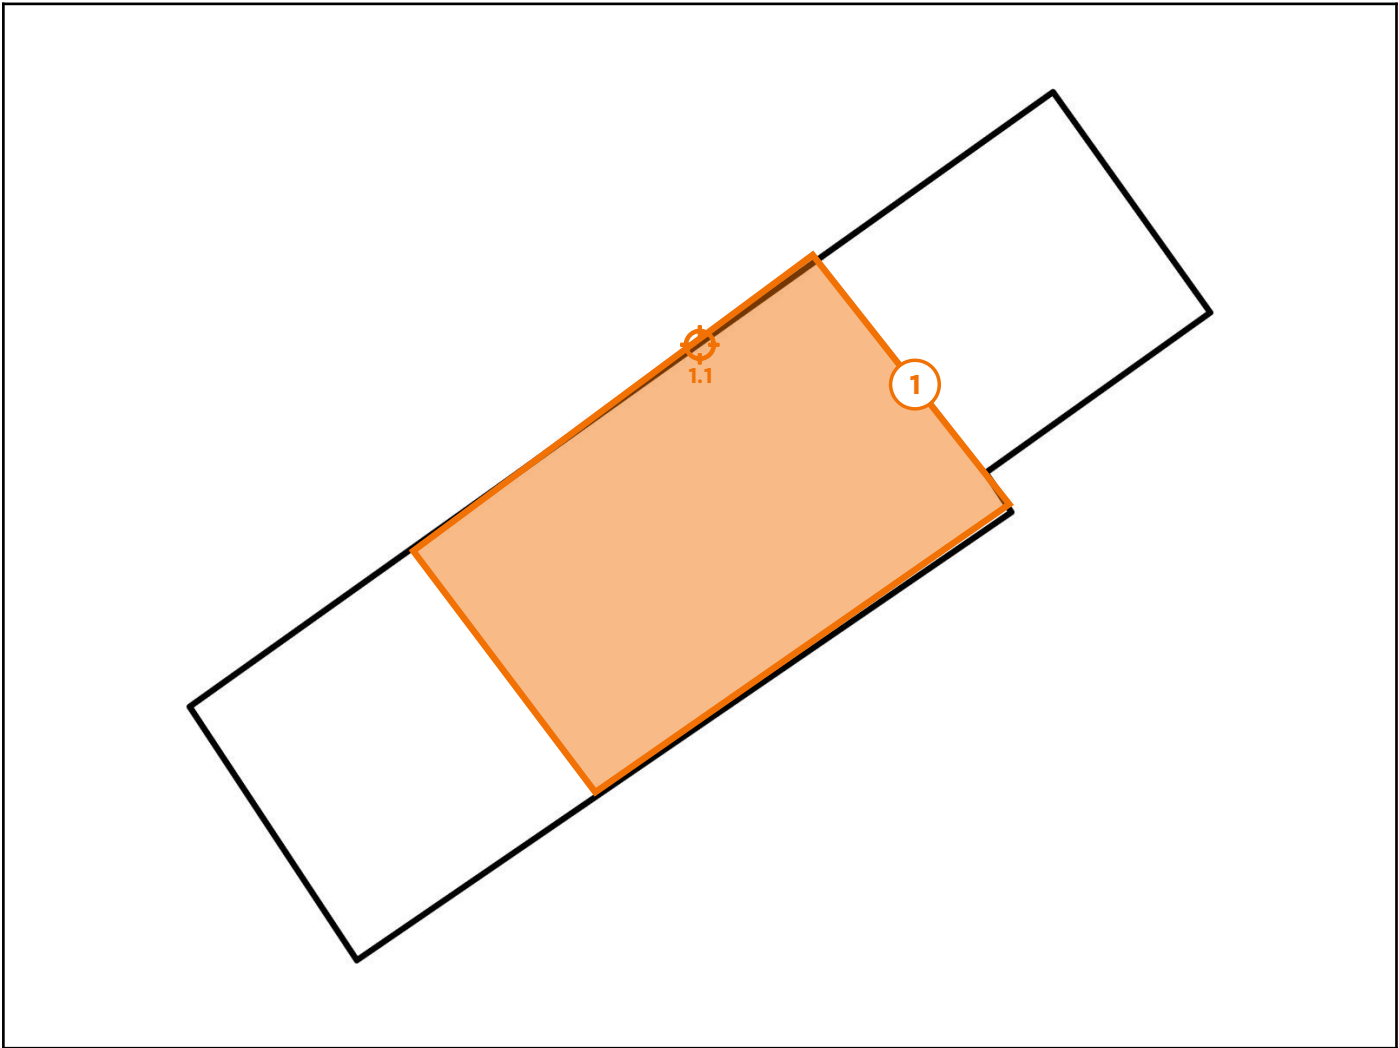
## Plan 2.1: Stallen plan

| Beschrijving | Type | Actie |
|---|---|---|
| 1. Golfplaten dak Stallen | Asbestmateriaal | <a href="#">Verwijderen</a> |
| 1.1 Code: MM4 | Puntmonster | - |

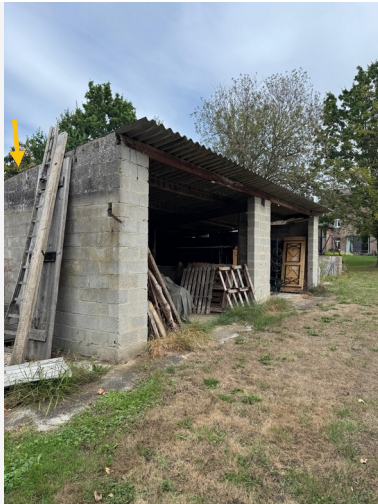
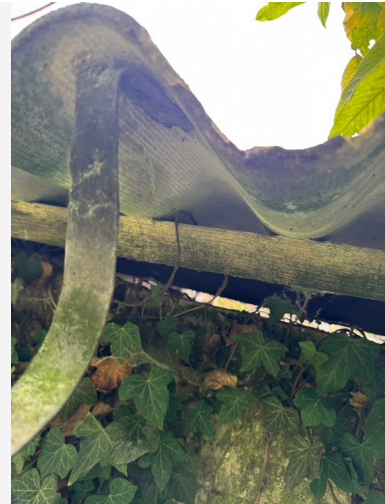
| Fiche 1: Golfplaten dak Stallen..... | 19 |

Het asbestmateriaal valt onder de mijlpaal van 2034.

| Eindbeoordeling materiaalrisico | Verhoogd materiaalrisico en/of verhoogde kans op vezelvrijgave |

| Gebondenheid | Categorie 1: hechtgebonden in oorsprong |
| Asbestsoort (vezeltype) | Alleen chrysotiel aanwezig |
| Asbestconcentratie | Laag (< 50%) |
| Afschermingsgraad van het gehele materiaal | Geheel of deels vrij aan de binnenlucht, maar geen contact met binnenluchtstromen |
| Toestand van het materiaal | Matig beschadigd, matig verweerd |

| # | Type | Referentie | Resultaat |
|---|---|---|---|
| 1.1 | Puntmonster | MM4 | Chrysotiel |

| Beschrijving | Golfplaten dak Stallen |
| Asbestmateriaal | Dak- en gevelbekleding - Golfplaat |
| Hoeveelheid (oppervlakte - aantal) | • 95,00 m <sup>2</sup> - 1 stuk |

Verwijderen

- Zorg voor een veilig beheer. Vermijd het beschadigen van het asbestmateriaal. Controleer de toestand jaarlijks op wijzigingen.
- Hemelwater dat afspoelt van asbestcement daken of gevels kan asbestdeeltjes bevatten. Gebruik het enkel voor gesloten circuits (bv. spoelen toiletten). Reinig na het vervangen van het dak of de gevel de dakgoten en regenwaterput of -ton om asbesthoudend sediment of slib te verwijderen

- Eenvoudige handelingen: mag via doe-het-zelf of door werknemer(s) met opleidingsattest eenvoudige handelingen  
Hechtgebonden asbest:

Als dit materiaal verwijderd kan worden zonder het te breken, te beschadigen... , dan mag met dit met eenvoudige handelingen.

Vermijd stofvorming en stofverspreiding op elk moment van de werken. Bevochtig of fixeer het materiaal.

Het gebruik van sneldraaiende werktuigen (boormachine, slijpschijf, hogedrukreiniger...) is verboden.

Zorg voor gepaste persoonlijke beschermingsmiddelen: minimaal FFP3-mondmasker (EN 149), wegwerpoverall met kap (minimaal Cat III, type 5/6), wegwerphandschoenen en overschoenen of afspoelbaar schoeisel

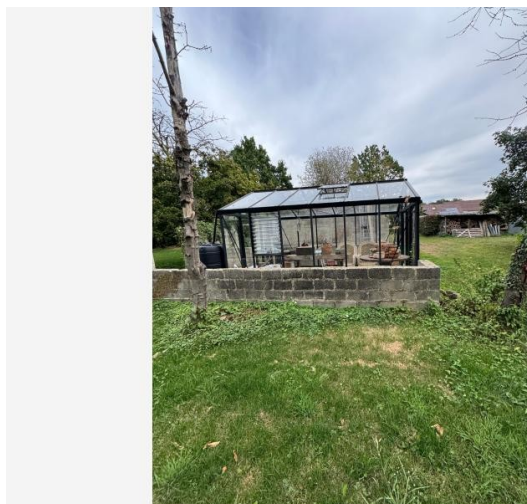
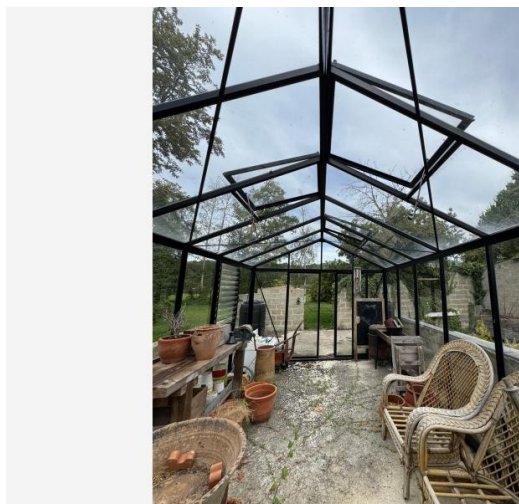
| Fiche 2: serre..... | 23 |

Volledig glazen serre met al profielen en rubberen dichting. Geen asbestverdachte materialen waargenomen.

| Basis voor advies | De asbestdeskundige beoordeelt het materiaal als niet-asbestverdacht. |

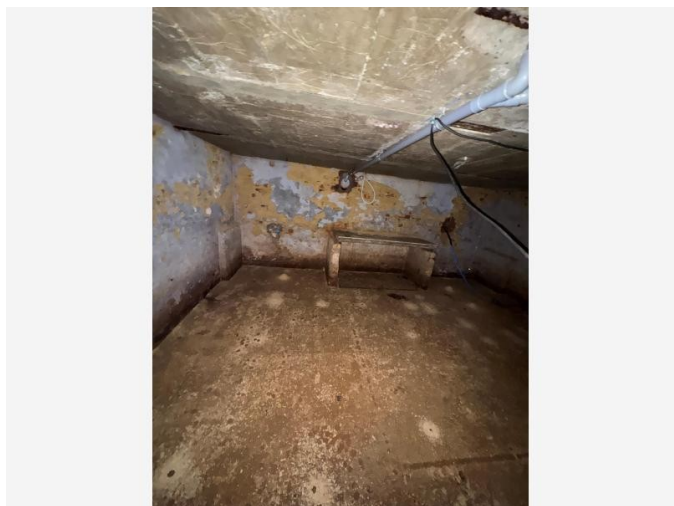
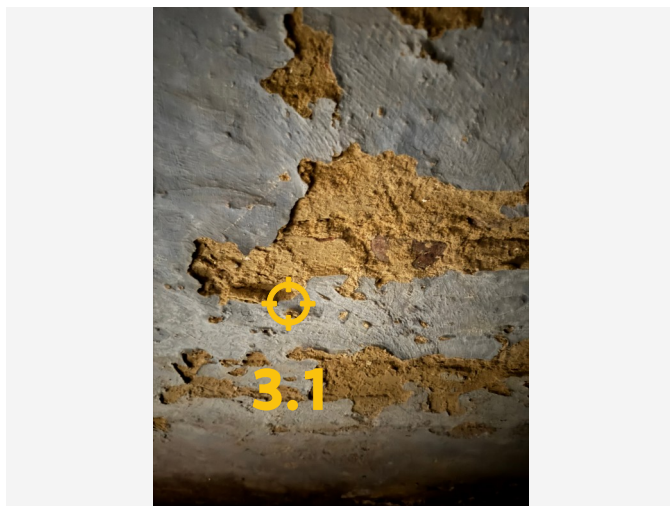
## Fiche 3: Pleisterwerk muur kelder

Geen asbest

| # | Type | Referentie | Resultaat |
|---|---|---|---|
| 3.1 | Mengmonster | MM3 | Geen asbest |

| Beschrijving | Pleisterwerk muur kelder |

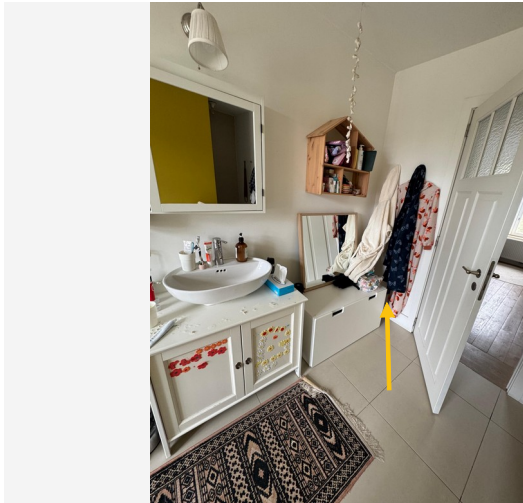
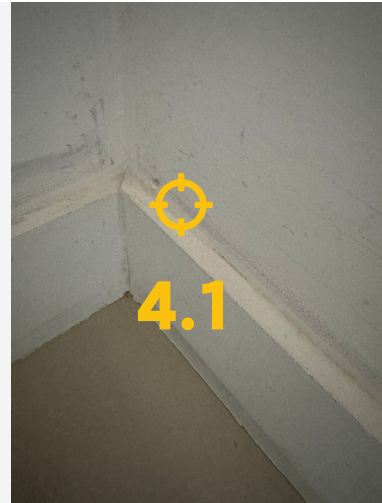
## Fiche 4: Pleisterwerk muur

Geen asbest

| # | Type | Referentie | Resultaat |
|---|---|---|---|
| 4.1 | Mengmonster | MM1 | Geen asbest |

| Beschrijving | Pleisterwerk muur |

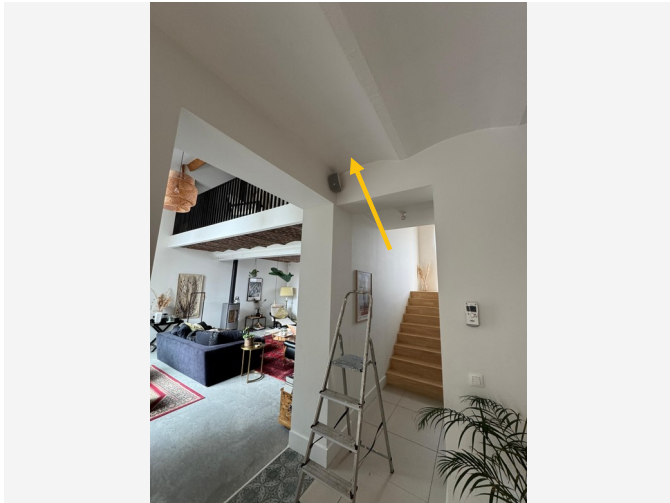
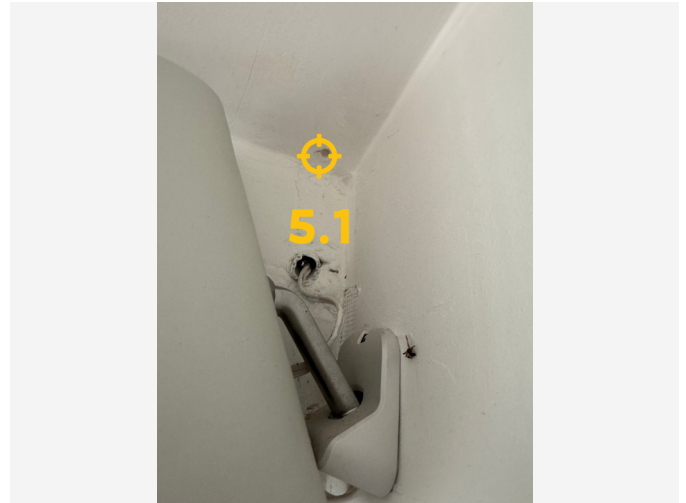
## Fiche 5: Pleisterwerk plafond

Geen asbest

| # | Type | Referentie | Resultaat |
|---|---|---|---|
| 5.1 | Mengmonster | MM2 | Geen asbest |

| Beschrijving | Pleisterwerk plafond |

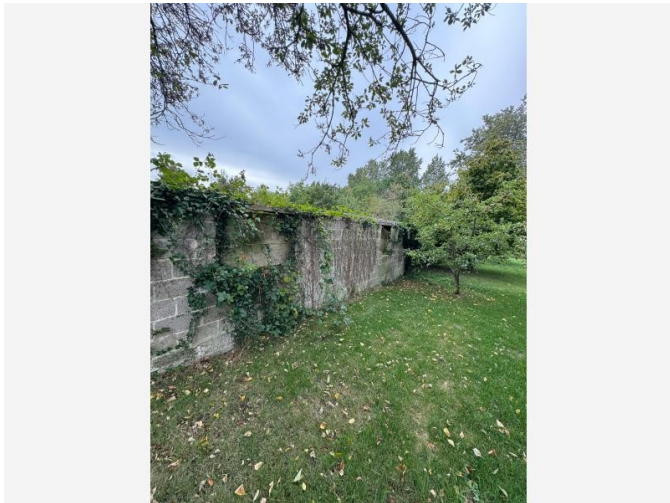
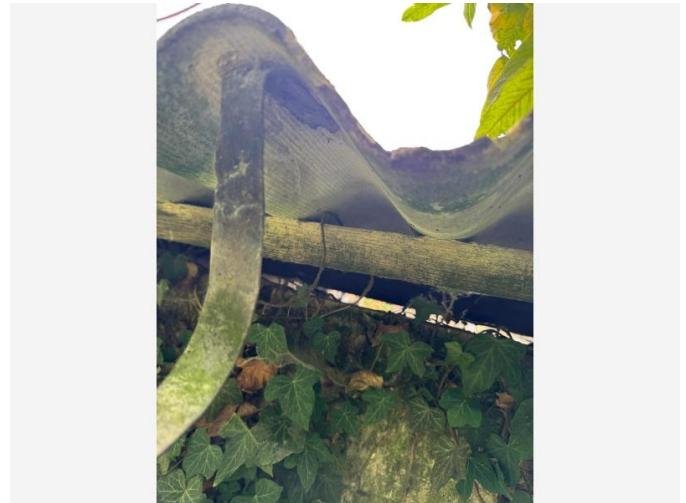
| Fiche 6: Afdruipzone stallen..... | 32 |

Afspoelend regenwater kan asbestdeeltjes van verweerde asbestcementen dak- of gevelbekleding meenemen naar de bodem. De asbestdeeltjes in de bodem vormen een laag risico: bodempartikels houden de asbestdeeltjes voldoende vast om gezondheidsrisico's te vermijden. Door deze asbesthoudende bodemzone zorgvuldig te beheren, vermijdt u gezondheidsrisico's.

| Beschrijving | Afdruipzone stallen |
| Bron van de asbestdeeltjes | Bron is nog aanwezig |
| Type | Afdruipzone dak |
| Afmetingen (lengte - breedte - diepte) | <ul style="list-style-type: none"><li>• 10,00 m - 0,30 m - 0,30 m</li></ul> |
| Geraamd volume | 0,90 m <sup>3</sup> |

- Om het afspoelen van asbestdeeltjes te stoppen, is het verstandig om de verwijdering van de dak- of gevelbekleding in te plannen en in afwachting hiervan een dakgoot te plaatsen om het regenwater af te voeren naar de riolering.

De uitgraving van een afdruipzone gebeurt volgens de methodiek "eenvoudige handelingen". Vermijd daarbij vermenging met andere bodem en laat de uitgegraven asbesthoudende grond afvoeren naar een daartoe vergunde stortplaats. Voor de uitgraving wordt een richtdiepte van 30 cm gehanteerd.

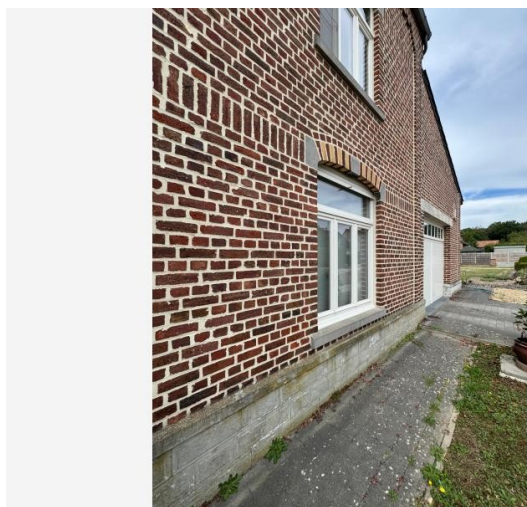
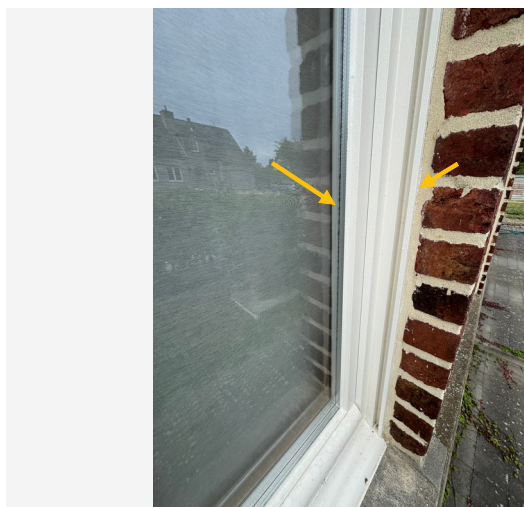
### Fiche 7: Afdichtingsmateriaal (mastiek, kit, ...) aan schrijnwerk woning

| Beschrijving | Notitie | Terug te vinden op plannen |
|---|---|---|
| Fiche 7: Afdichtingsmateriaal (mastiek, kit, ...) aan schrijnwerk woning | Alle ramen en deuren zijn nieuw en aan de binnenzijde en buitenzijde afgewerkt met siliconen. | - |

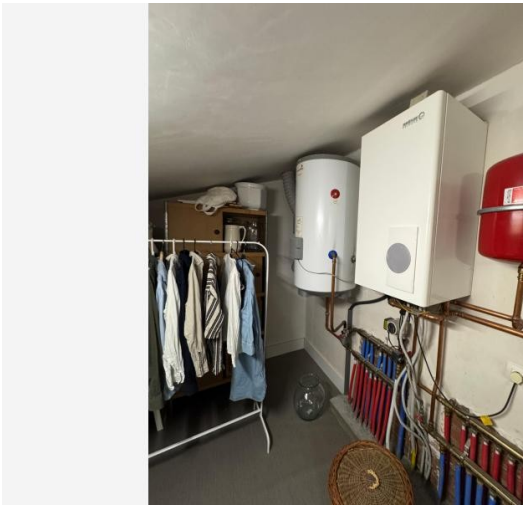
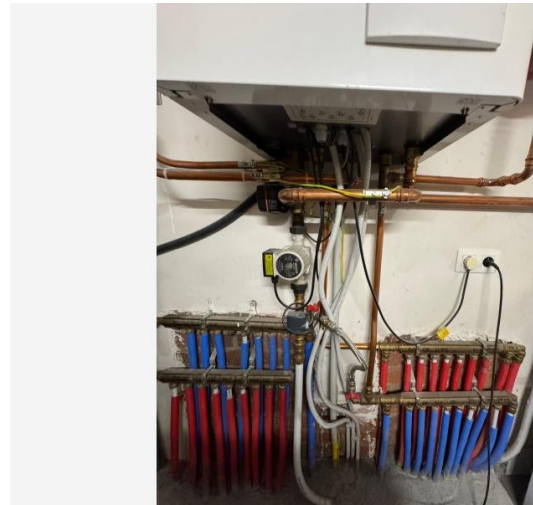
## Fiche 8: Materialen aan de stookketel (dichtingen, isolerend materiaal, ...)

| Beschrijving | Notitie | Terug te vinden op plannen |
|---|---|---|
| Fiche 8: Materialen aan de stookketel (dichtingen, isolerend materiaal, ...) | Gasketel is van 2010 (zie factuur) en kan geen asbest meer bevatten. | - |

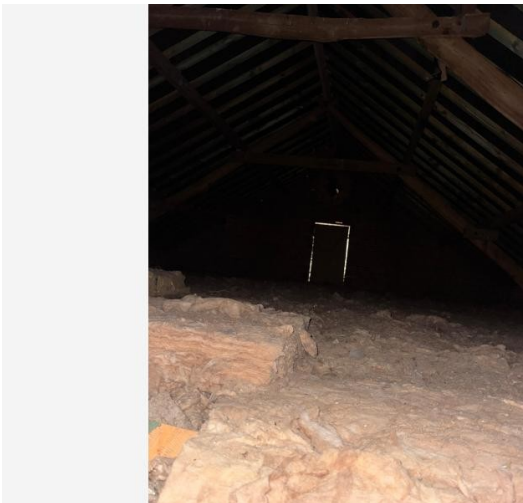
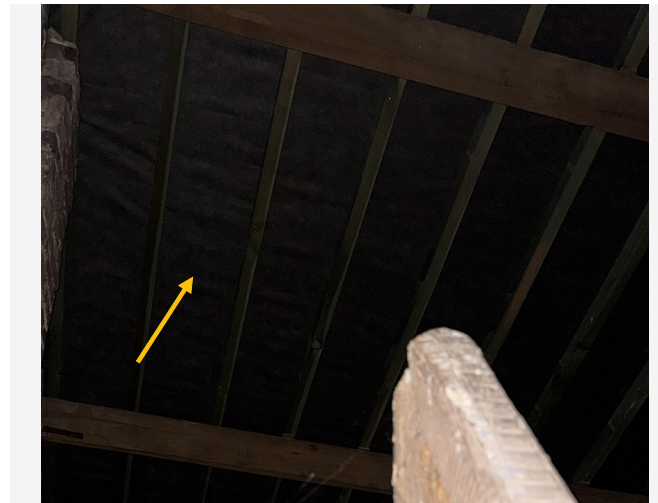
## Fiche 9: Materialen onder de dakbedekking (onderdak, ...) van de woning

| Beschrijving | Notitie | Terug te vinden op plannen |
|---|---|---|
| Fiche 9: Materialen onder de dakbedekking (onderdak, ...) van de woning | Kunststof onderdak ( zie ook factuur) | - |

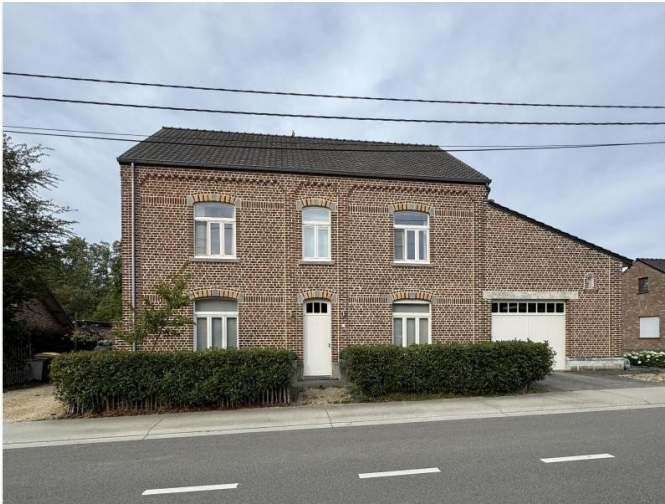
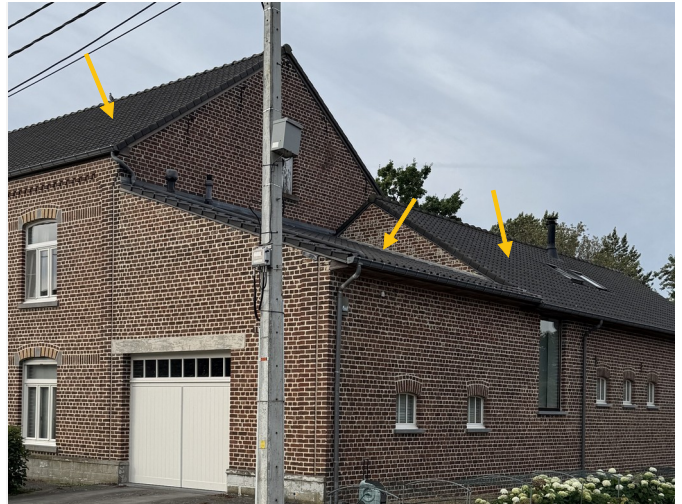
## Fiche 10: Dakbedekking woning

| Beschrijving | Notitie | Terug te vinden op plannen |
|---|---|---|
| Fiche 10: Dakbedekking woning | Het dak van de volledige woning is bedekt met dakpannen. | - |

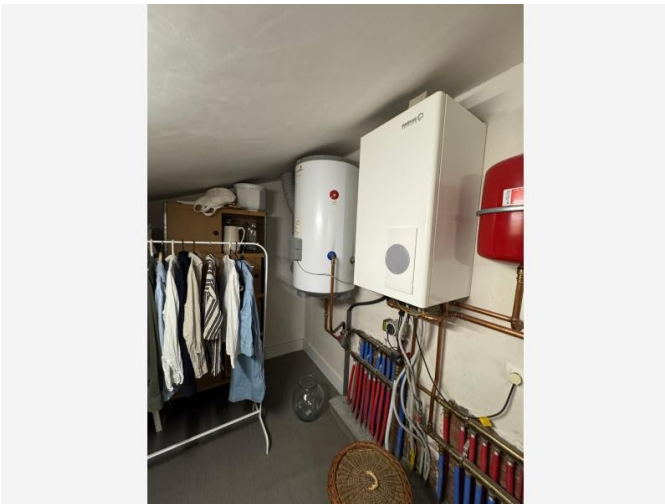
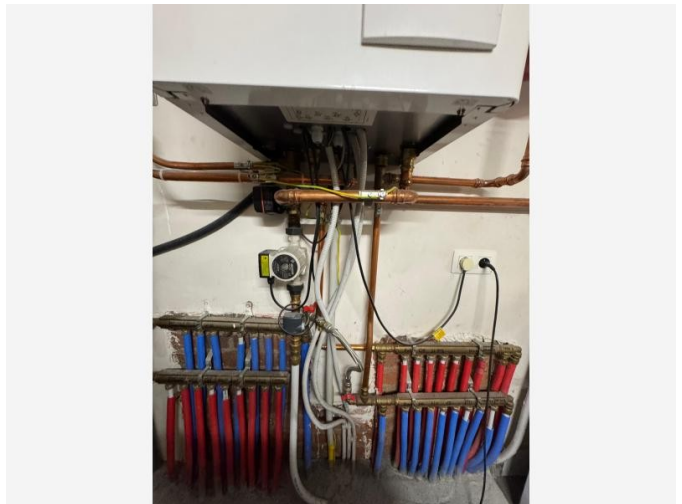
## Fiche 11: Leidingisolatie in cv-ruimte

| Beschrijving | Notitie | Terug te vinden op plannen |
|---|---|---|
| Fiche 11: Leidingisolatie in cv-ruimte | Nieuwe installatie in 2010. | - |

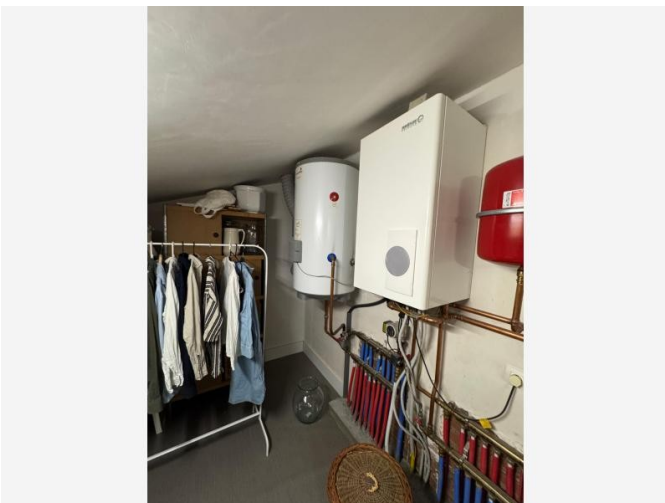
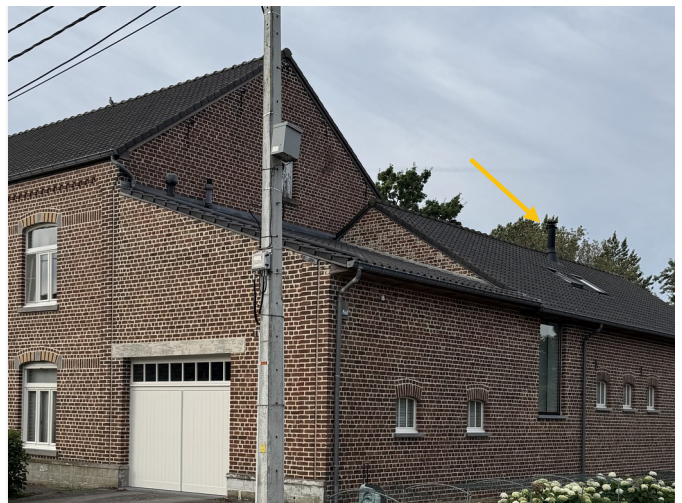
## Fiche 12: Materialen van rookgaskanalen

| Beschrijving | Notitie | Terug te vinden op plannen |
|---|---|---|
| Fiche 12: Materialen van rookgaskanalen | Geen schoorsteen meer aanwezig. Rookgas kaneel in metaal | - |

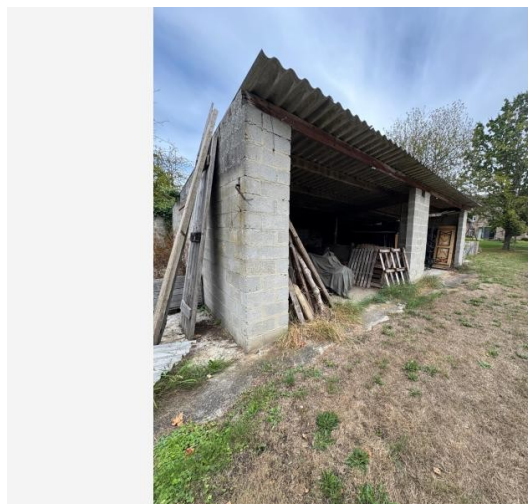
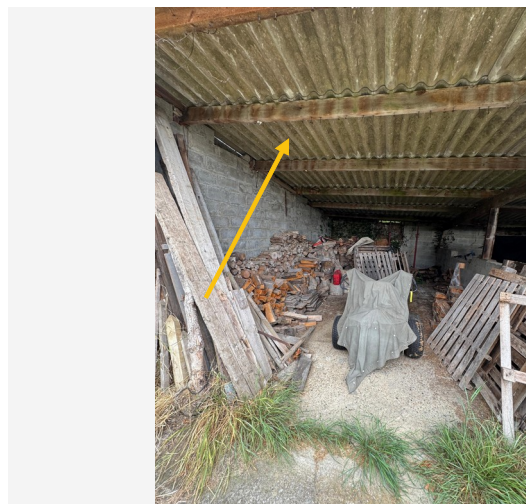
### Fiche 14: Materialen onder de dakbedekking (onderdak, ...) golfplaten stallen

| Beschrijving | Notitie | Terug te vinden op plannen |
|---|---|---|
| Fiche 14: Materialen onder de dakbedekking (onderdak, ...) golfplaten stallen | Er is geen onderdak aanwezig. | - |
