# Asbestinventarisatetest

Eikendreef 14, 3061 Bertem

Attestnummer : 20260924-000187.000

**Niet-asbestveilig**

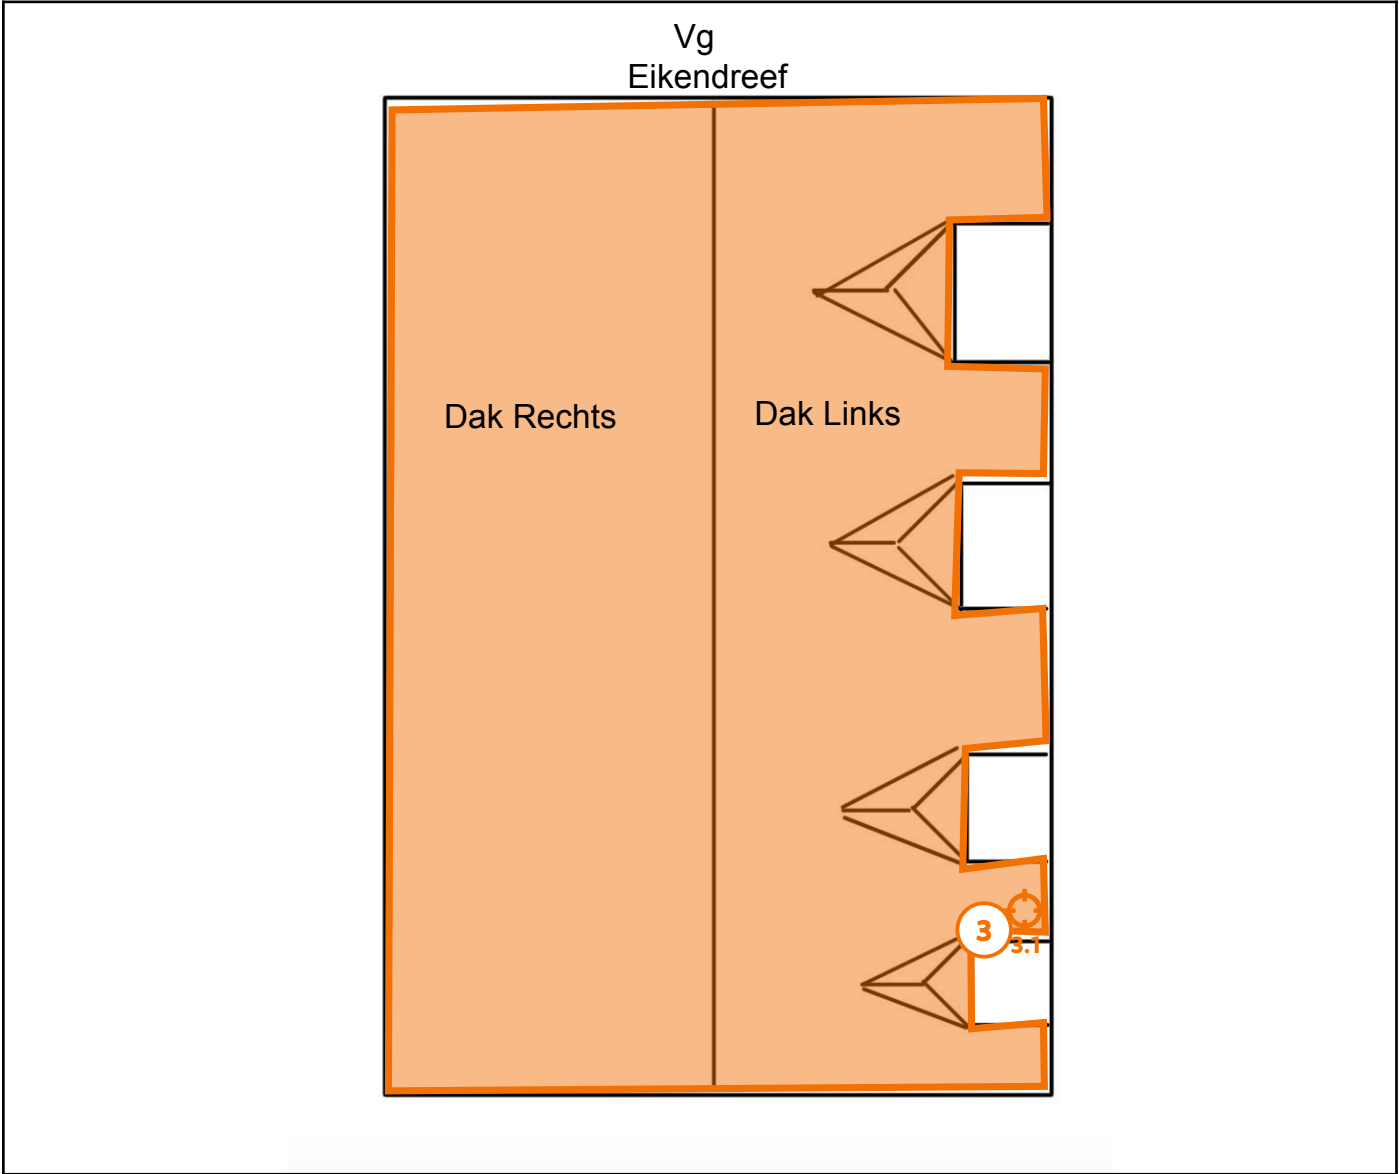
# Plan 1.12: Dak

| Beschrijving | Type | Actie |
|---|---|---|
| 3. Dakbedekking - Dakleien | Asbestmateriaal | <a href="#">Verwijderen</a> |

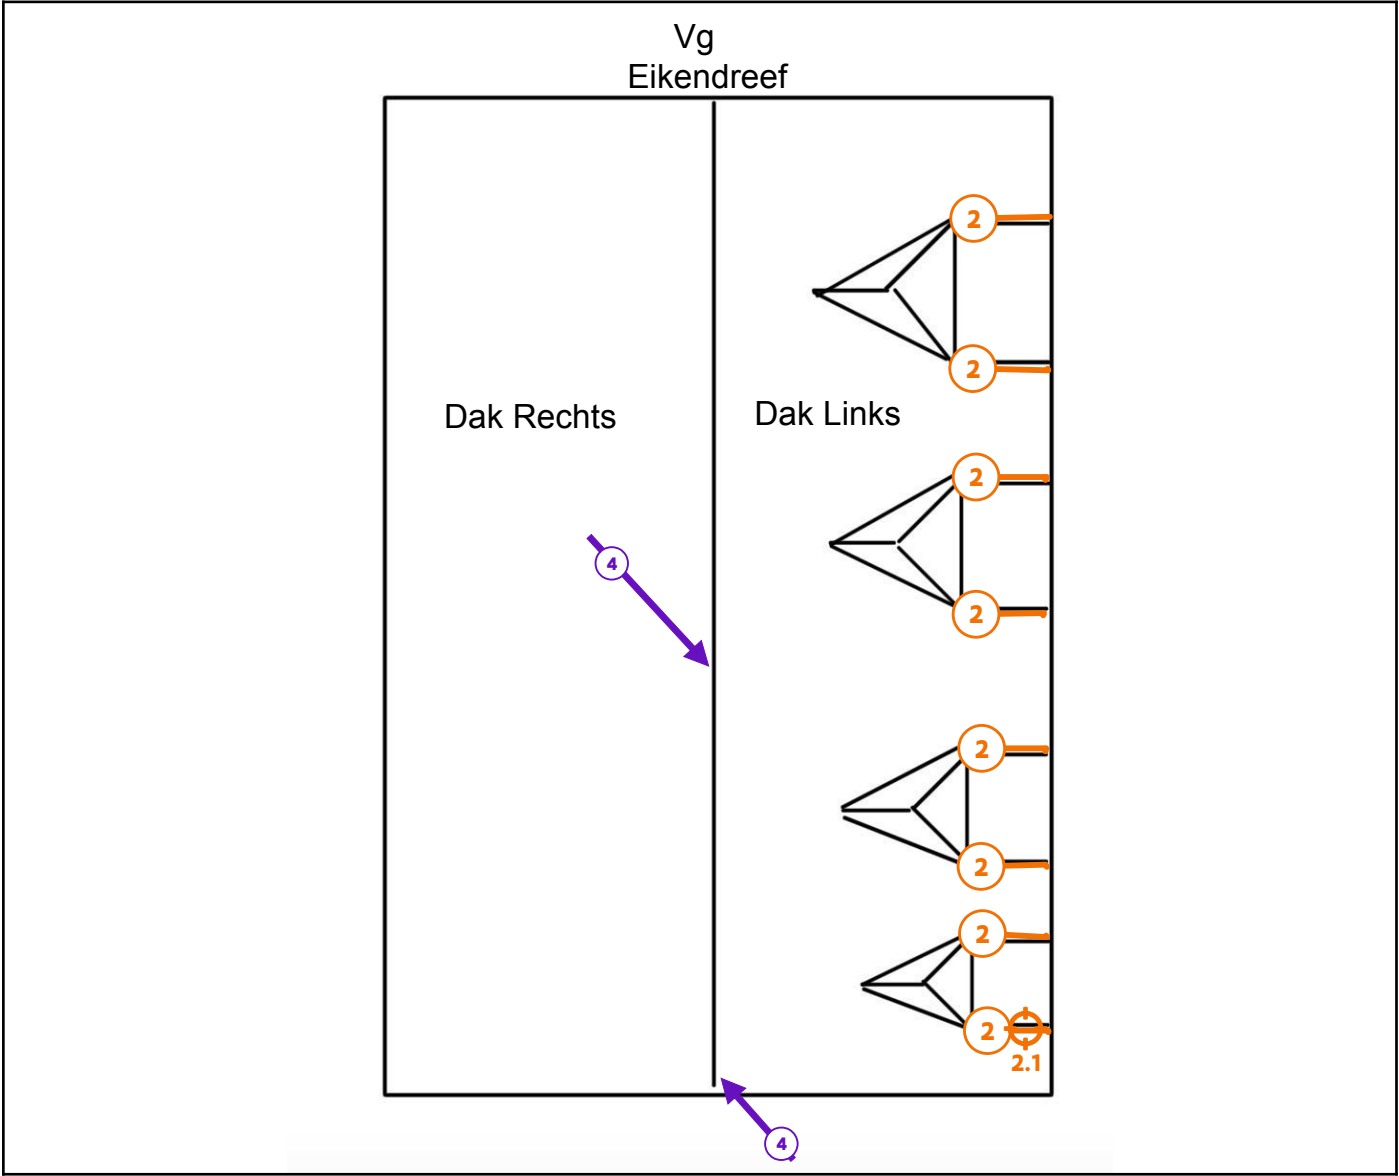
# Plan 1.13: Dak

| Beschrijving | Type | Actie |
|---|---|---|
| 2. Gevelleien - Dakkapellen | Asbestmateriaal | <a href="#">Verwijderen</a> |
| 4. Binnenzijde en bovenzijde van de schouw | Beperking | - |

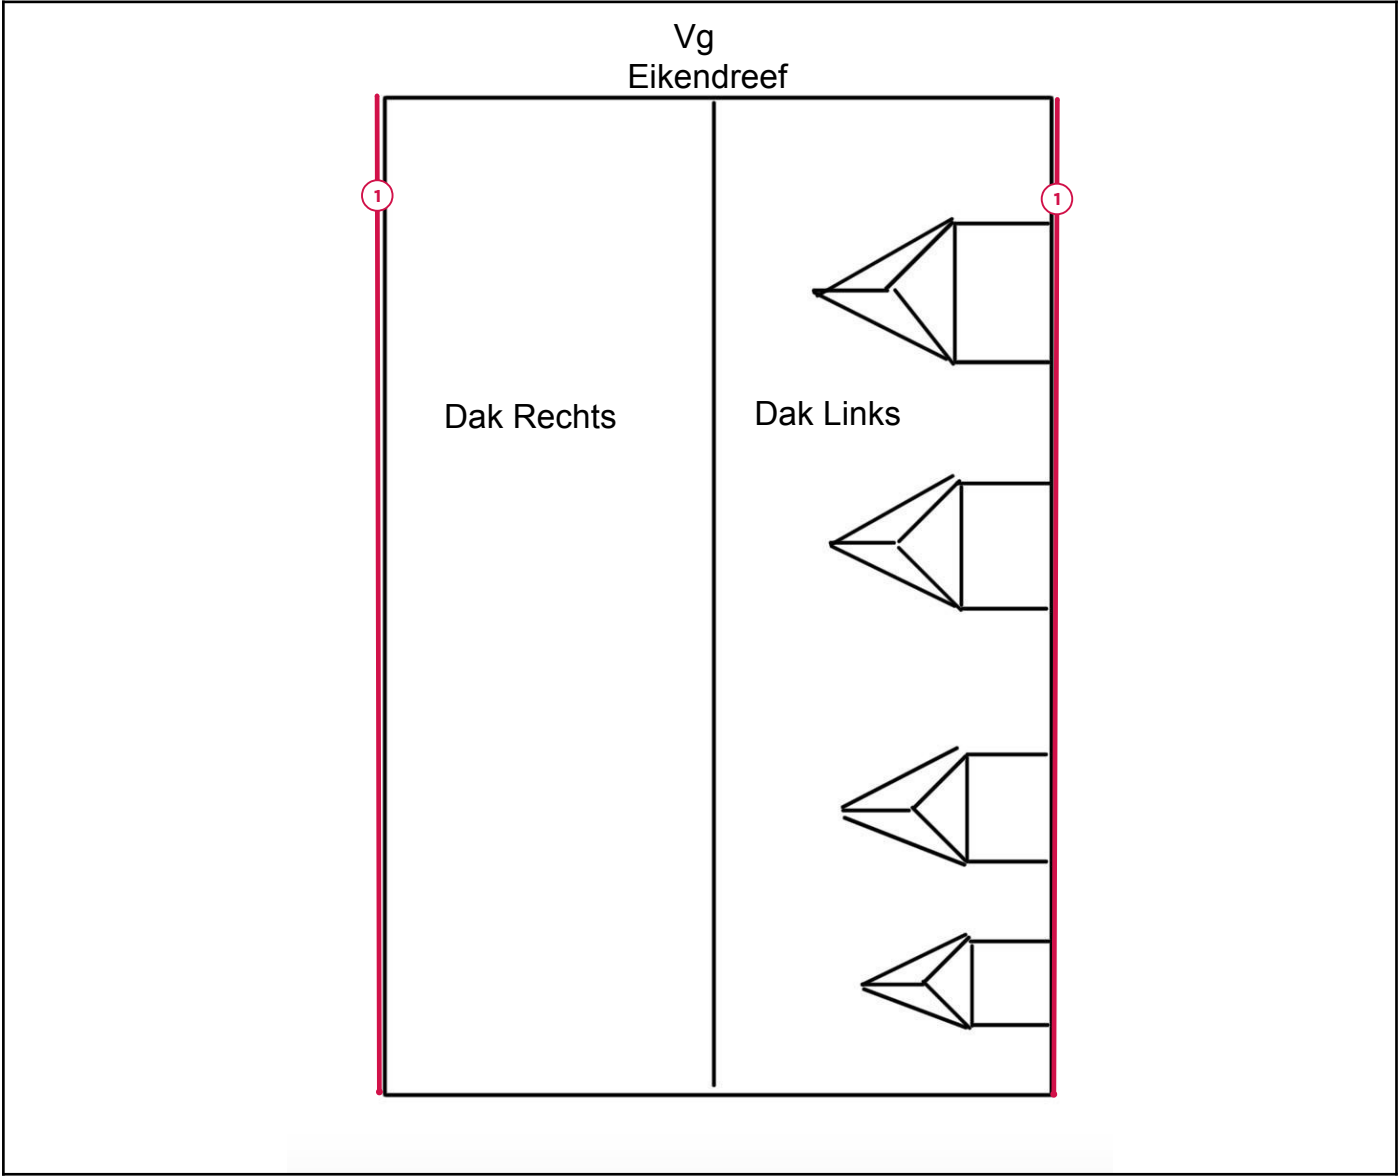
# Plan 1.14: Dak

| Beschrijving | Type | Actie |
|---|---|---|
| 1. Dakgoot - Contaminatie | Asbestmateriaal | Dringend verwijderen |

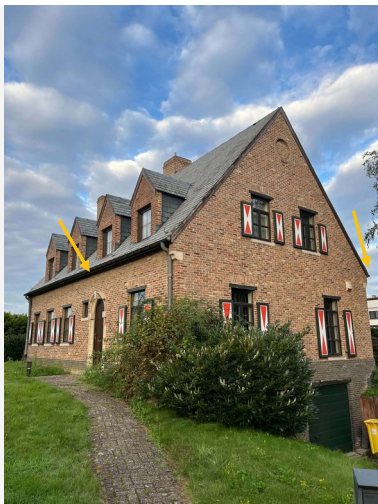
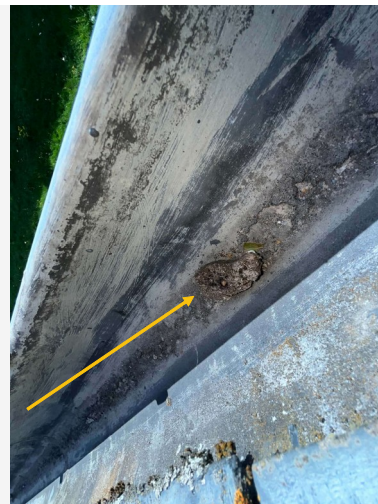
Het asbestmateriaal valt onder de mijlpaal van 2040.

**Dringend verwijderen**

| Beschrijving | Dakgoot - Contaminatie |
| Type afvalstof | Betreft resten (contaminatie) van verwerking of beschadiging |
| Type resten (contaminatie) | <ul style="list-style-type: none"><li>• Stof, deeltjes &lt; 4 mm, flinters, gruis (los, opliggend)</li></ul> |
| Besmette materialen | <ul style="list-style-type: none"><li>• Sediment (dakgoot, afvoerbuys, regenwaterput, ...)</li></ul> |
| Bron van de resten | Asbesthoudende dak & gevelleien |
| Gebondenheid resten | Niet hecht |
| Hoeveelheid (gewicht - aantal) | <ul style="list-style-type: none"><li>• 5,00 kg - 1 stuk</li></ul> |

- Verwijder het asbestafval.

Voorstel van verwijderingsmethode

- Eenvoudige handelingen: mag via doe-het-zelf of door werknemer(s) met opleidingsattest eenvoudige handelingen  
Bij het uitvoeren van eenvoudige handelingen, zoals toegestaan via doe-het-zelfmethoden of door werknemers met een opleidingsattest, is het gebruik van de juiste persoonlijke beschermingsmiddelen (PBM's) verplicht om blootstelling aan asbestvezels te voorkomen. Wij adviseren echter om asbest te laten verwijderen door een werknemer met opleidingscertificaat. Maar het is ook toegestaan via de doe-het-zelfmethode, mits de juiste voorzorgsmaatregelen en PBM's in acht worden genomen. De te gebruiken PBM's zijn:
  - FFP3-mondmasker of halfgelaatsmasker met P3 filter
  - wegwerpoverall (Tyvek CATIII, type 5 en 6)
  - afwasbaar schoeisel

- De toepassingen dienen in zijn geheel, zonder te breken en zonder stofvorming, verdere vergruizing verwijderd te worden. Gebruik hiervoor een vernevelaar of fixeermiddel om het asbestmateriaal eerst te fixeren.

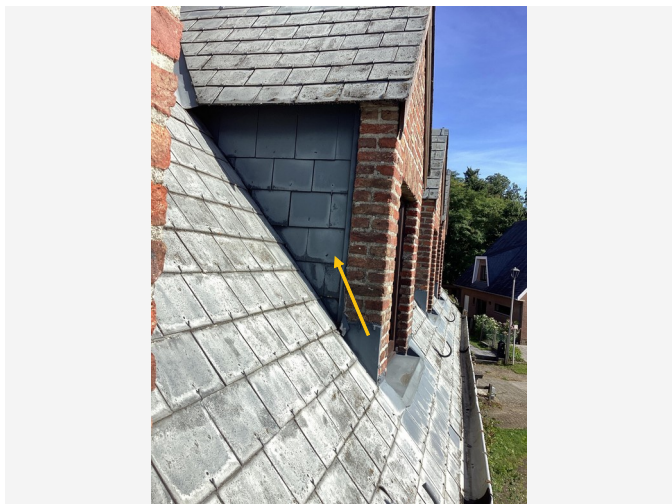
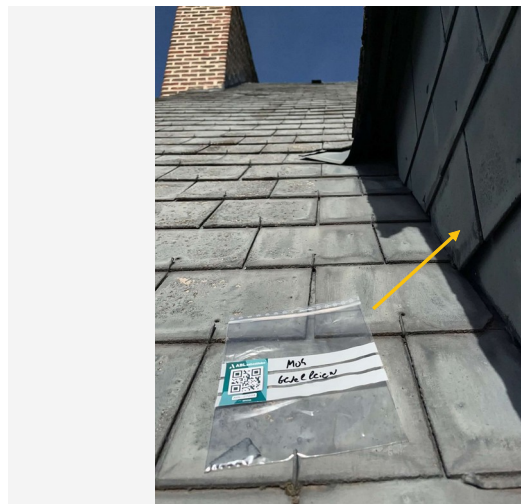
Het asbestmateriaal valt onder de mijlpaal van 2034.

Verwijderen

| Eindbeoordeling materiaalrisico | Verhoogd materiaalrisico en/of verhoogde kans op vezelvrijgave |

| Gebondenheid | Categorie 1: hechtgebonden in oorsprong |
| Asbestsoort (vezeltype) | Alleen chrysotiel aanwezig |
| Toestand van het materiaal | Matig beschadigd, matig verweerd |

| # | Type | Referentie | Resultaat |
|---|---|---|---|
| 2.1 | Puntmonster | M04 | Chrysotiel |

| Beschrijving | Gevelleien - Dakkapellen |
| Asbestmateriaal | Dak- en gevelbekleding - Lei, shingle |
| Hoeveelheid (oppervlakte - aantal) | • 10,00 m <sup>2</sup> - 1 stuk |

- Hemelwater dat afspoelt van asbestcement daken of gevels kan asbestdeeltjes bevatten. Gebruik het enkel voor gesloten circuits (bv. spoelen toiletten). Reinig na het vervangen van het dak of de gevel de dakgoten en regenwaterput of -ton om asbesthoudend sediment of slib te verwijderen

- Eenvoudige handelingen: mag via doe-het-zelf of door werknemer(s) met opleidingsattest eenvoudige handelingen  
Bij het uitvoeren van eenvoudige handelingen, zoals toegestaan via doe-het-zelfmethoden of door werknemers met een opleidingsattest, is het gebruik van de juiste persoonlijke beschermingsmiddelen (PBM's) verplicht om blootstelling aan asbestvezels te voorkomen. Wij adviseren echter om asbest te laten verwijderen door een werknemer met opleidingscertificaat. Maar het is ook toegestaan via de doe-het-zelfmethode, mits de juiste voorzorgsmaatregelen en PBM's in acht worden genomen. De te gebruiken PBM's zijn:
  - FFP3-mondmasker of halfgelaatsmasker met P3 filter
  - wegwerpoverall (Tyvek CATIII, type 5en 6)

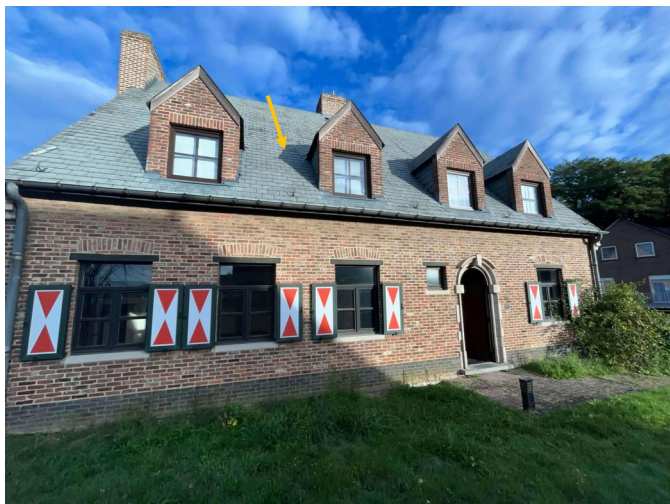
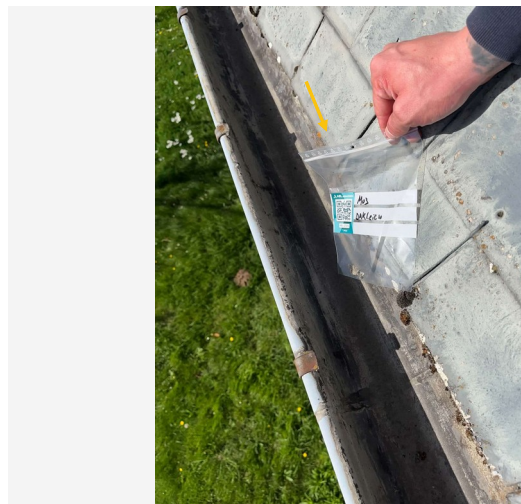
Het asbestmateriaal valt onder de mijlpaal van 2034.

Verwijderen

- Hemelwater dat afspoelt van asbestcement daken of gevels kan asbestdeeltjes bevatten. Gebruik het enkel voor gesloten circuits (bv. spoelen toiletten). Reinig na het vervangen van het dak of de gevel de dakgoten en regenwaterput of -ton om asbesthoudend sediment of slib te verwijderen
- Voer bijkomende staalname(s) uit.

- Eenvoudige handelingen: mag via doe-het-zelf of door werknemer(s) met opleidingsattest eenvoudige handelingen  
Bij het uitvoeren van eenvoudige handelingen, zoals toegestaan via doe-het-zelfmethoden of door werknemers met een opleidingsattest, is het gebruik van de juiste persoonlijke beschermingsmiddelen (PBM's) verplicht om blootstelling aan asbestvezels te voorkomen. Wij adviseren echter om asbest te laten verwijderen door een werknemer met opleidingscertificaat. Maar het is ook toegestaan via de doe-het-zelfmethode, mits de juiste voorzorgsmaatregelen en PBM's in acht worden genomen. De te gebruiken PBM's zijn:
  - FFP3-mondmasker of halfgelaatsmasker met P3 filter
