# Asbestinventarisatattest

Vander Achterstraat 15, 3080 Tervuren

Attestnummer : 20260617-000446.000

**Niet-asbestveilig**

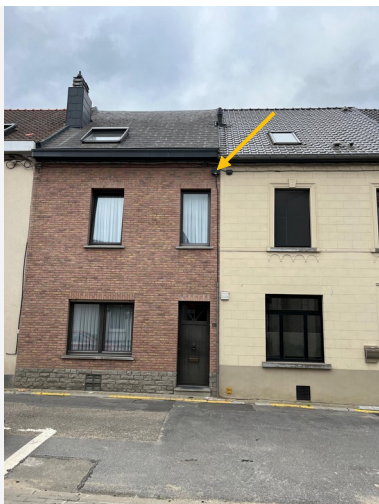
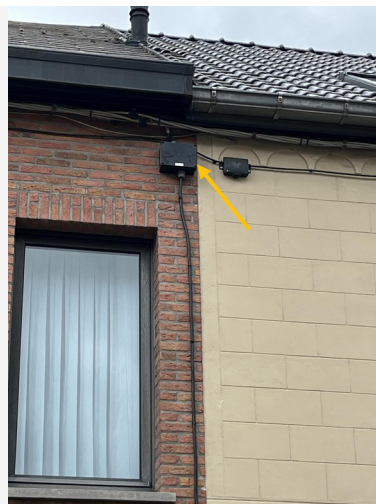
| Fiche 1: Bakeliet meter- en zekering kast..... | 30 |

| Eindbeoordeling materiaalrisico | Verhoogd materiaalrisico en/of verhoogde kans op vezelvrijgave |

| Asbestsoort (vezeltype) | Crocidoliet aanwezig |
| Toestand van het materiaal | Licht beschadigd, licht verweerd. Intacte calciumsilicaatplaat of materiaal met categorie 3-gebondenheid |

| Asbestmateriaal | Plaat, paneel, tablet - Type Bakeliet |
| Opmerking | De meterkast hoort toe aan de nutsmaatschappij en dient door hen vervangen/verwijderd te worden. |

Verwijderen

- Zorg voor een veilig beheer. Vermijd het beschadigen van het asbestmateriaal. Controleer de toestand jaarlijks op wijzigingen.
- Voer bijkomende staalname(s) uit.

- Eenvoudige handelingen: mag via doe-het-zelf of door werknemer(s) met opleidingsattest eenvoudige handelingen  
Bij het uitvoeren van eenvoudige handelingen, zoals toegestaan via doe-het-zelfmethoden of door werknemers met een opleidingsattest, is het gebruik van de juiste persoonlijke beschermingsmiddelen (PBM's) verplicht om blootstelling aan asbestvezels te voorkomen. Wij adviseren echter om asbest te laten verwijderen door een werknemer met opleidingscertificaat. Maar het is ook toegestaan via de

verwijderd te worden. Gebruik hiervoor een vernevelaar of fixeermiddel om het asbestmateriaal eerst te fixeren.

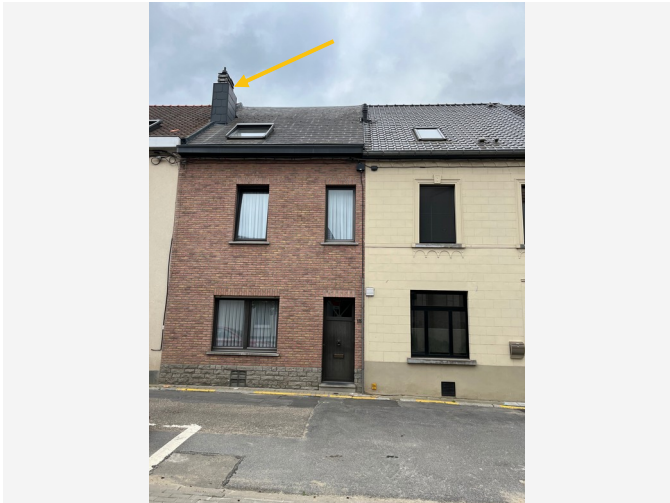
| Fiche 2: Binnenzijde en bovenzijde van de schouw..... | 35 |

**Reden:** Het te onderzoeken materiaal situeert zich hoger dan 3,50 m te rekenen vanaf een veilige ondergrond

**Uitleg van de asbestdeskundige:** De binnenzijde van de schouw kon niet geïnspecteerd worden. Ook van buitenaf was inspectie onmogelijk omwille van de hoogte(hoger dan 3.5m). Asbestverdachte toepassingen kunnen aanwezig zijn. Dit betreft een beperking op middellange termijn.

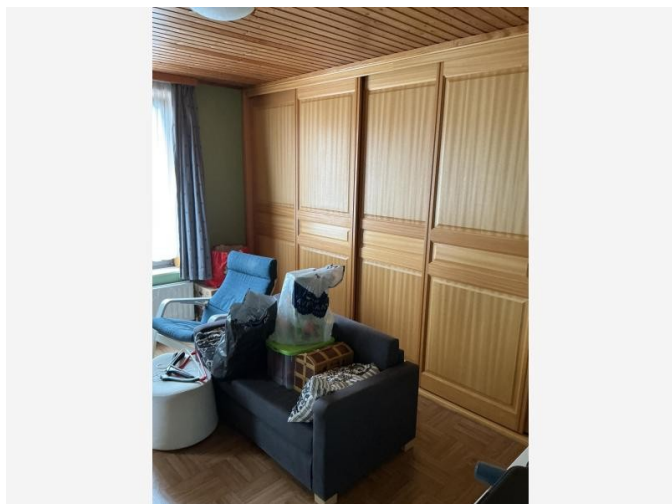
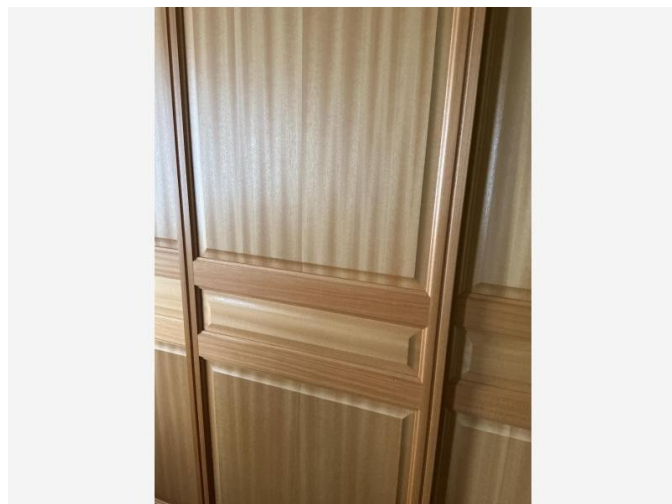
| Fiche 3: Inbouw kasten..... | 37 |

Er zijn inbouwkasten geplaatst. Zonder destructie is het niet mogelijk om na te gaan of er asbestverdachte materialen aanwezig zijn achter de inbouwkasten. De inbouwkasten zelf zijn niet asbestverdacht

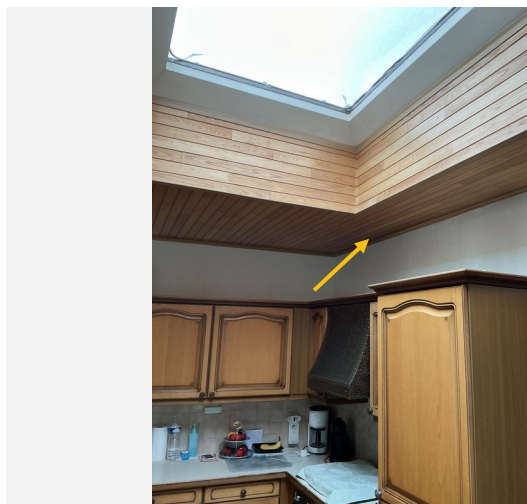
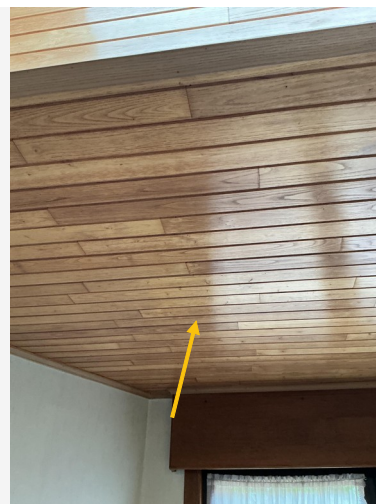
| Fiche 4: Plafondafwerking in gipskarton/hout/pvc..... | 38 |

Het plafond bestaat uit niet-asbestverdachte gipskartonplaten/hout-/pvc platen . Zonder destructie is het niet mogelijk om na te gaan of er asbestverdachte materialen aanwezig zijn achter de gipskartonplaten/hout-/pvc platen.

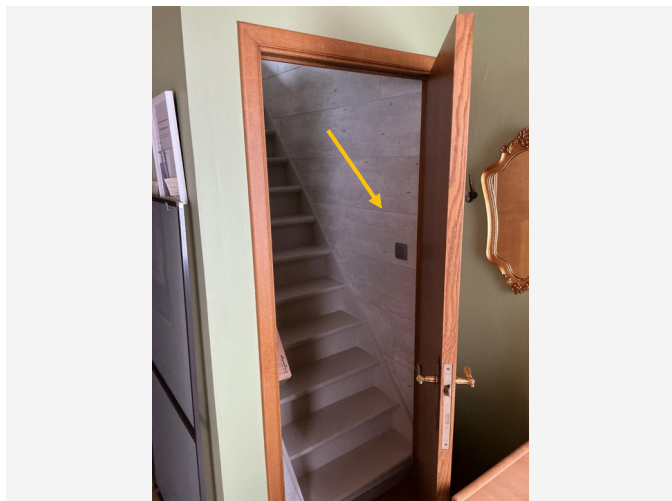
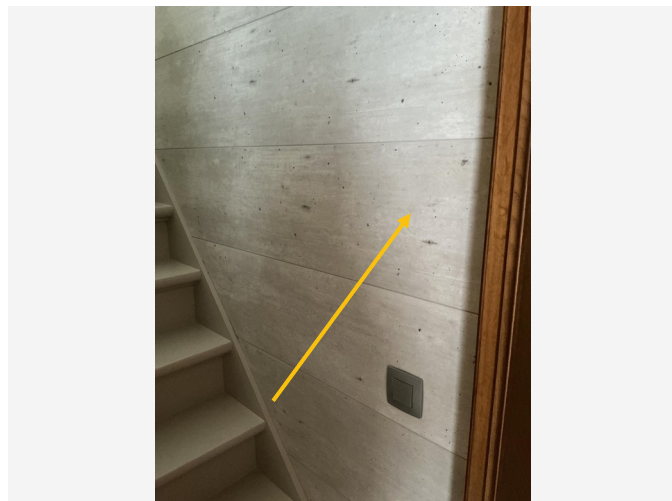
## Fiche 5: Valse wand(en)/voorzetwand(en) - Gipskarton-Pvc-hout

De valse wanden zijn niet asbestverdacht.

Zonder destructief onderzoek is er niet na te gaan of er zich achter de wanden asbesthoudende materialen zitten.

Dit dient gecontroleerd te worden bij eventuele renovatiewerkzaamheden.

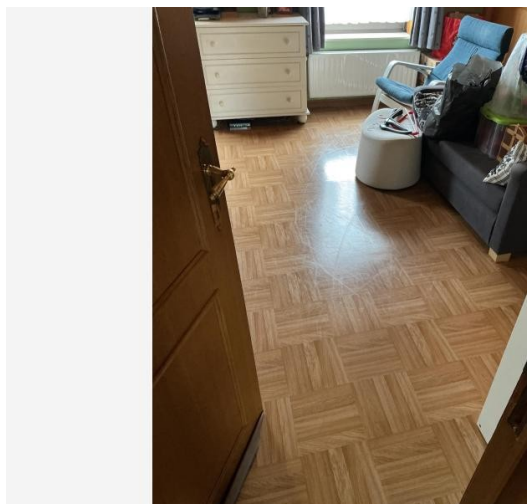
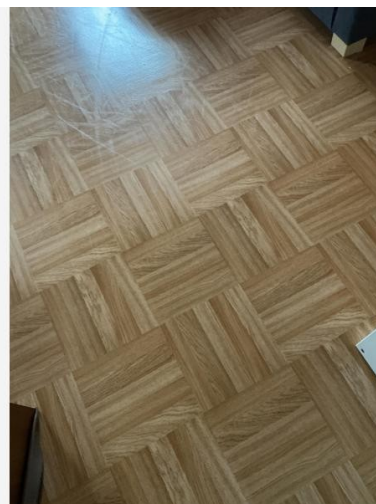
| Fiche 6: Vloerbekleding - Niet verdacht..... | 40 |

De aanwezige vloerbekleding is niet asbestverdacht. De onderliggende laag was echter niet inspecteerbaar zonder destructie tijdens de inspectie. Mogelijk is de onderliggende laag asbestverdacht.

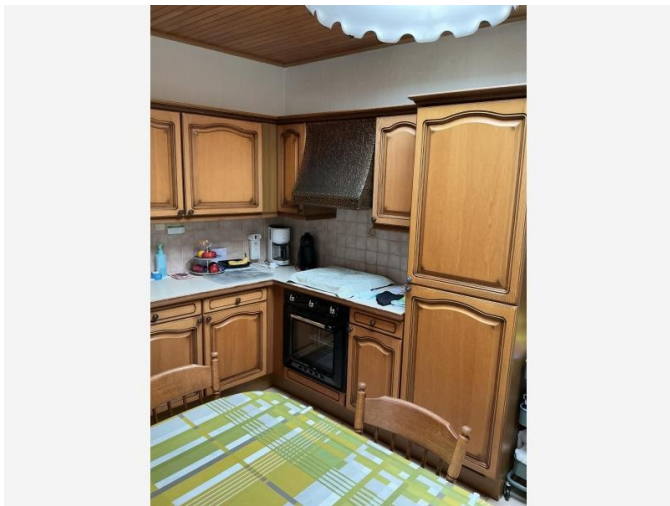
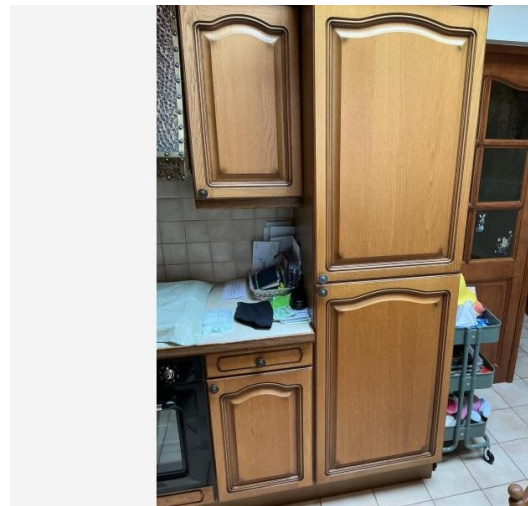
| Fiche 7: Inbouw keukenkasten..... | 41 |

Er zijn inbouwkasten geplaatst. Zonder destructie is het niet mogelijk om na te gaan of er asbestverdachte materialen aanwezig zijn achter de inbouwkasten. De inbouwkasten zelf zijn niet asbestverdacht.

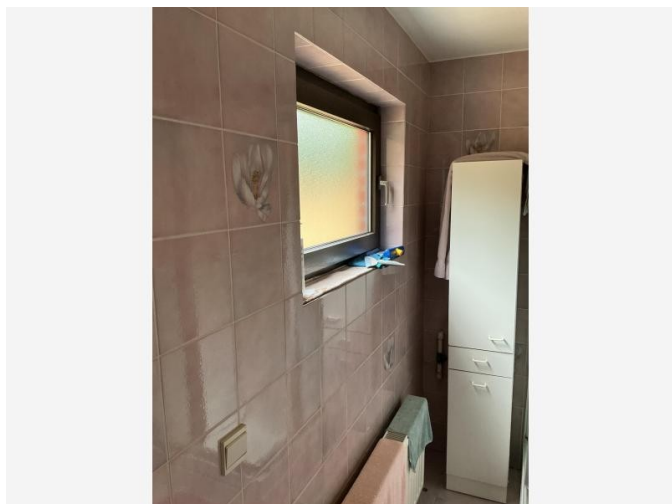
| Fiche 8: Tegellijm achter wandtegels & plinten..... | 42 |

Op moment van de inspectie kon niet worden nagegaan of de tegellijm achter de muurtegels/plinten asbestverdacht is. Bij renovatie of verwijdering van de tegels dient het materiaal te worden geanalyseerd voor de werken van start gaan.

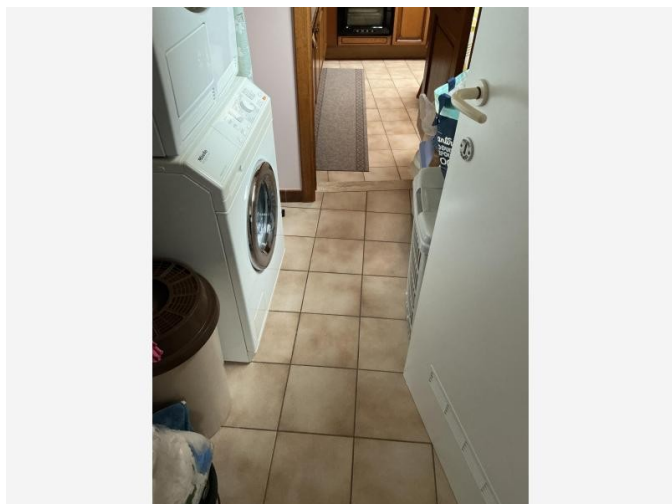
| Fiche 9: Tegellijm onder vloertegels..... | 43 |

Op moment van de inspectie kon niet worden nagegaan of de tegellijn onder de vloertegels of achter de plinttegels asbestverdacht is. Bij renovatie of verwijdering van de tegels dient het materiaal te worden geanalyseerd voor de werken van start gaan.

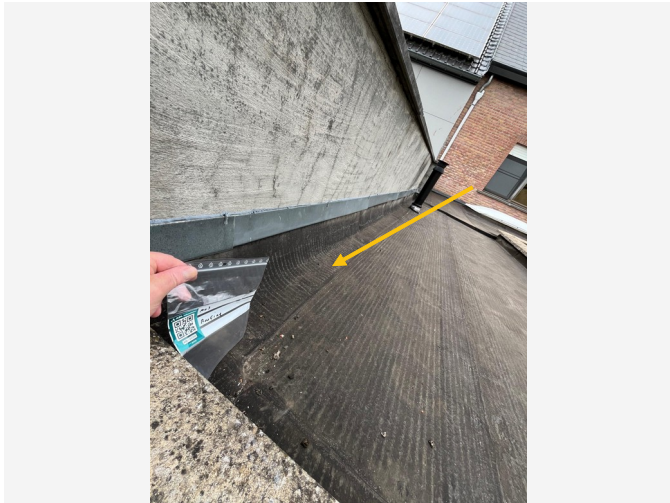
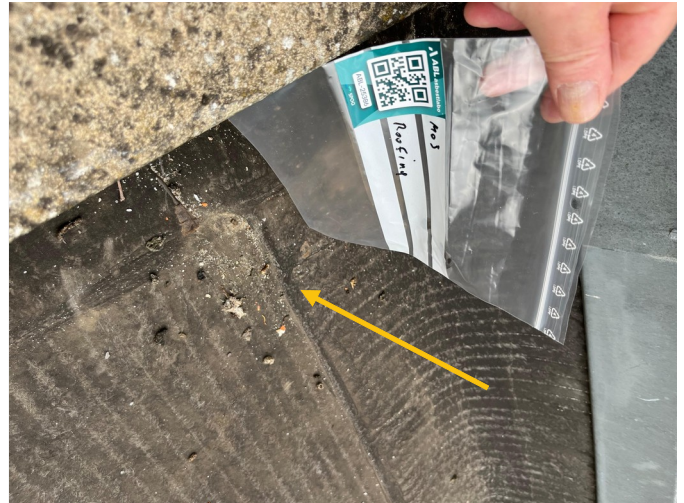
## Fiche 11: Dakbedekking - Roofing

Geen asbest

| Opmerking | <p>Er werd enkel een puntstaal genomen van de bovenste laag. Mogelijks zijn er onderliggende asbestverdachte lagen aanwezig die niet waarneembaar waren tijdens de inspectie. Wanneer bij renovatie- of sloopwerken blijkt dat er nog onderliggende lagen aanwezig zijn dient er hiervan een staal te worden genomen welke door een erkend laboratorium moet worden geanalyseerd.</p> <p>De hoeveelheid betreft een schatting.</p> |
