# Asbestinventarisatattest

Paardenmarktstraat 53, 3080 Tervuren

Attestnummer : **20260925-000327.000**

Uitgegeven op : **25.09.2026**

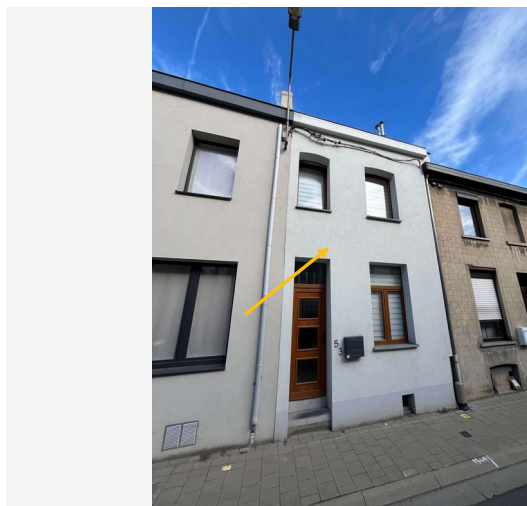
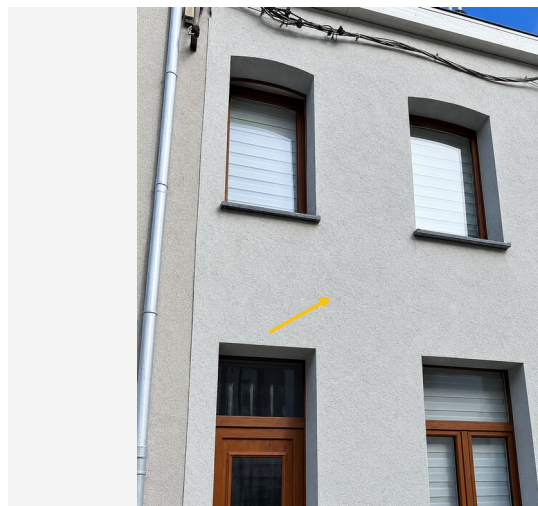
De crepi is geplaatst in 2021 en daarom niet asbestverdacht. Factuur in bijlage

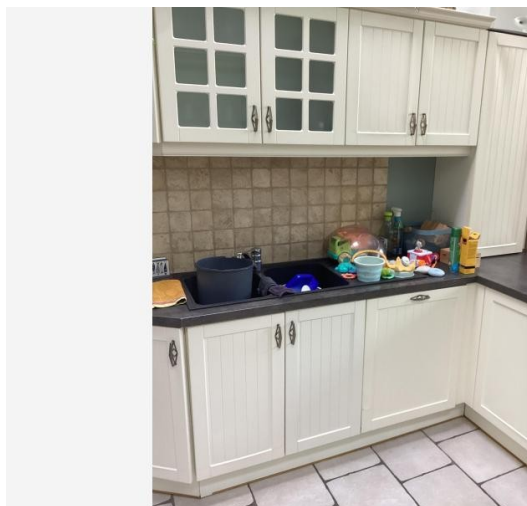
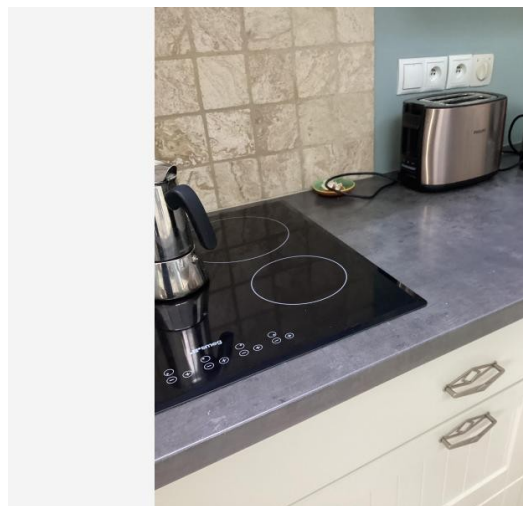
Er zijn inbouwkasten geplaatst. Zonder destructie is het niet mogelijk om na te gaan of er asbestverdachte materialen aanwezig zijn achter de inbouwkasten. De inbouwkasten zelf zijn niet asbestverdacht.

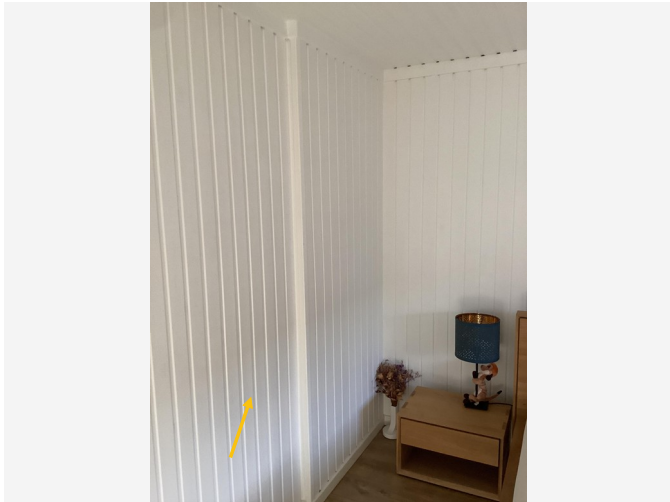
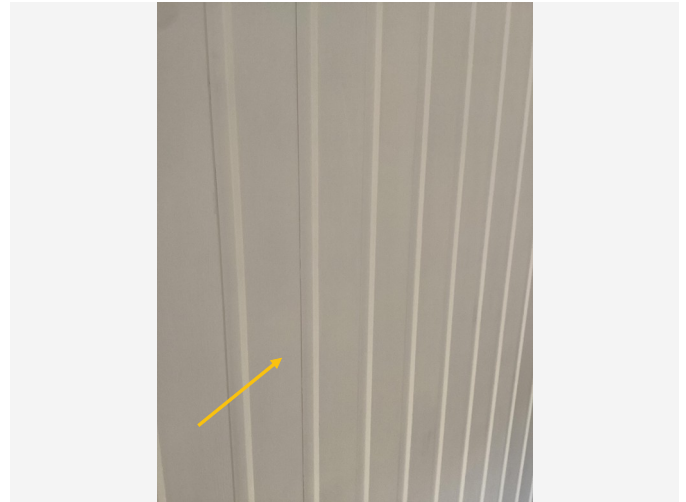
## Fiche 3: Valse wand(en)/voorzetwand(en) – Gipskarton/Hout

De wanden bestaan uit niet-asbestverdachte hout-/pvc platen . Zonder destructie is het niet mogelijk om na te gaan of er asbestverdachte materialen aanwezig zijn achter de hout-/pvc platen.

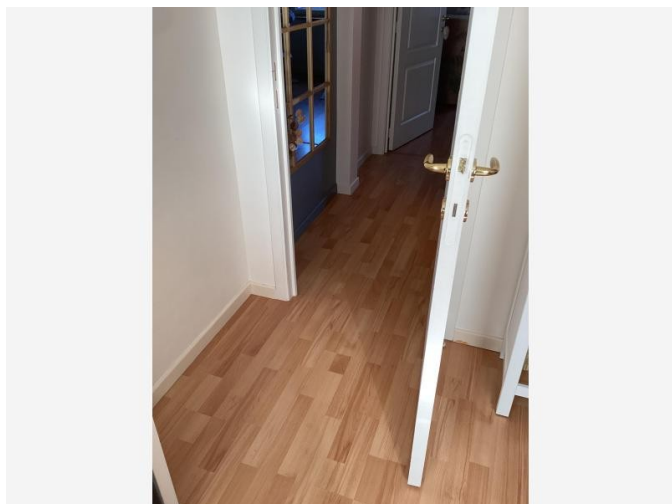
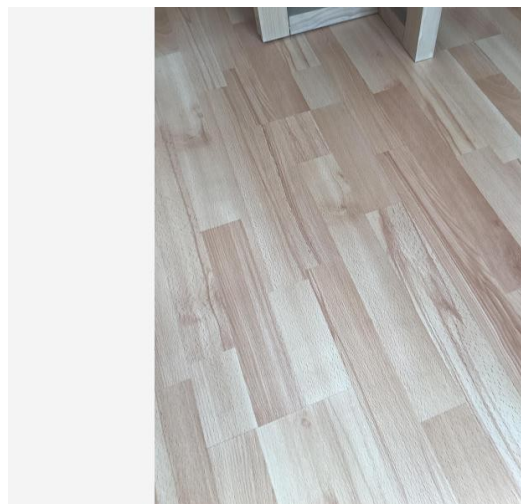
De aanwezige vloerbekleding is niet asbestverdacht. De onderliggende laag was echter niet inspecteerbaar zonder destructie tijdens de inspectie. Mogelijk is de onderliggende laag asbestverdacht.

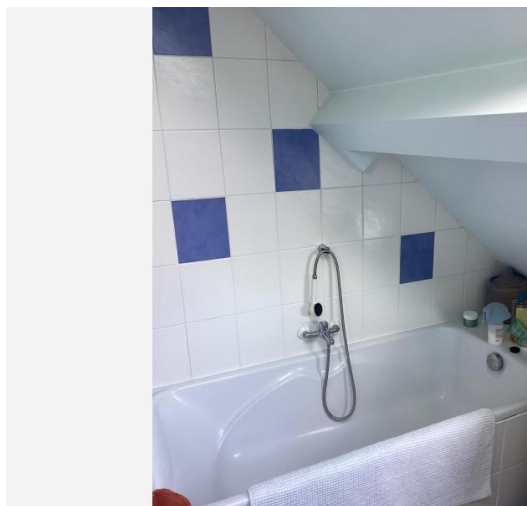
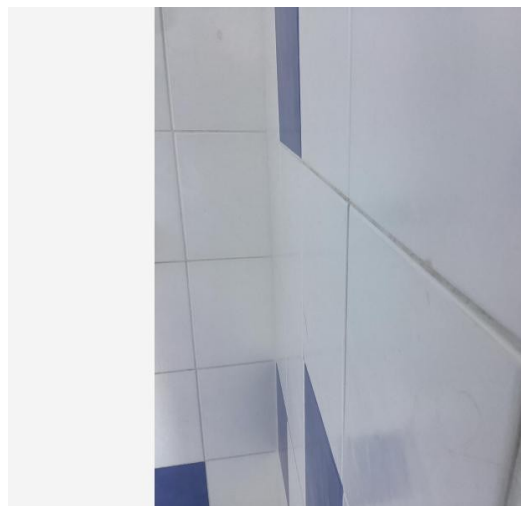
Op moment van de inspectie kon niet worden nagegaan of de tegellijm achter de muurtegels/plinten asbestverdacht is. Bij renovatie of verwijdering van de tegels dient het materiaal te worden geanalyseerd voor de werken van start gaan.

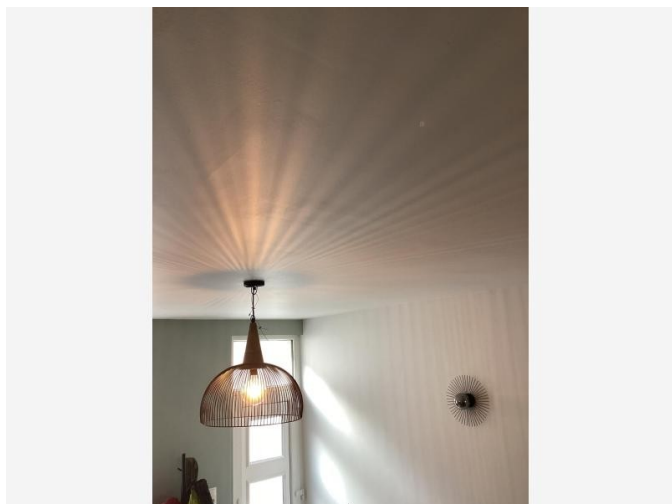
Het plafond bestaat uit niet-asbestverdachte gipskartonplaten/hout-/pvc platen . Zonder destructie is het niet mogelijk om na te gaan of er asbestverdachte materialen aanwezig zijn achter de gipskartonplaten/hout-/pvc platen.

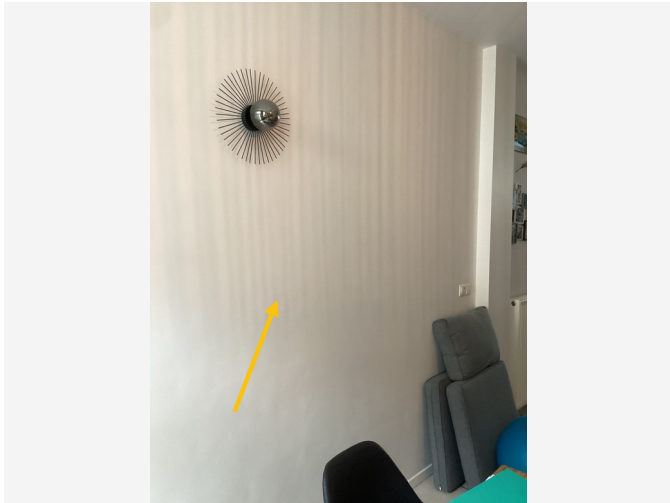
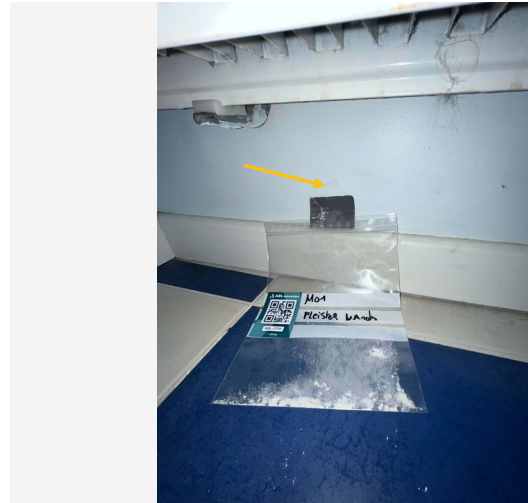
## Fiche 7: Pleisterwerk wanden

Geen asbest

| Opmerking | <p>De hoeveelheid betreft een schatting.</p> <p>Het materiaal werd bemonsterd op de volgende locaties: Keuken (CV bevindt zich in deze ruimte), Badkamer, Trappenhal</p> |

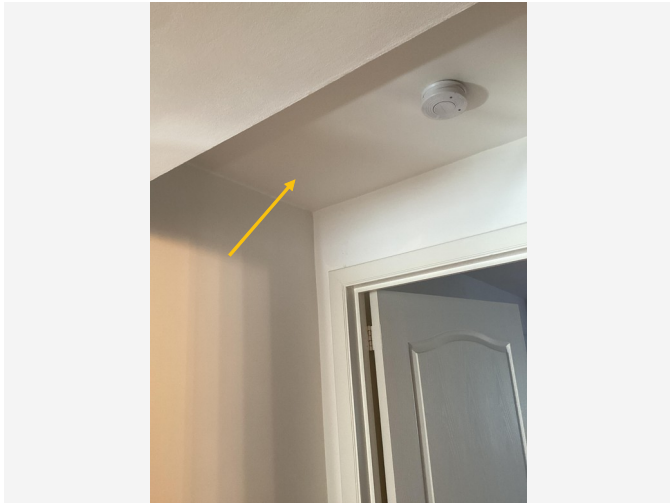
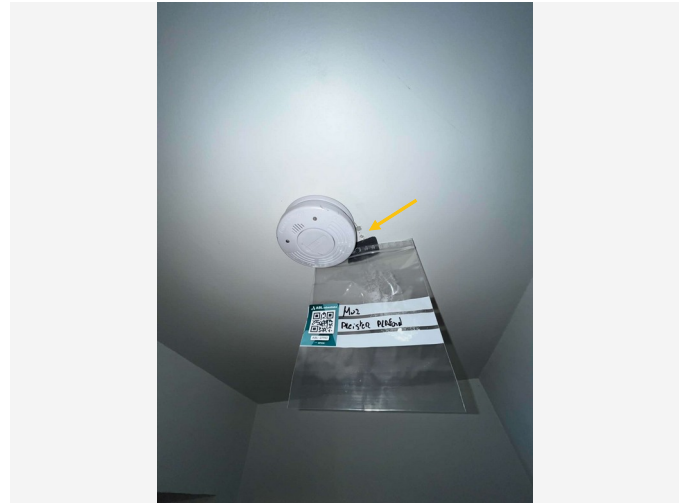
## Fiche 8: Pleisterwerk plafonds

Geen asbest

| Opmerking | <p>De hoeveelheid betreft een schatting</p> <p>Het materiaal werd bemonsterd op de volgende locaties: Enkel pleister in de trappenhallen aanwezig</p> <p>Het materiaal op volgende verplichte locatie werd niet bemonsterd wegens: Geen pleister aanwezig in stooklokaal, trappenhal en natte ruimtes.</p> |

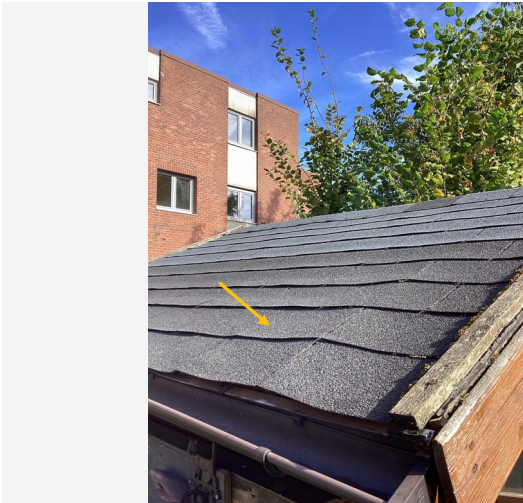
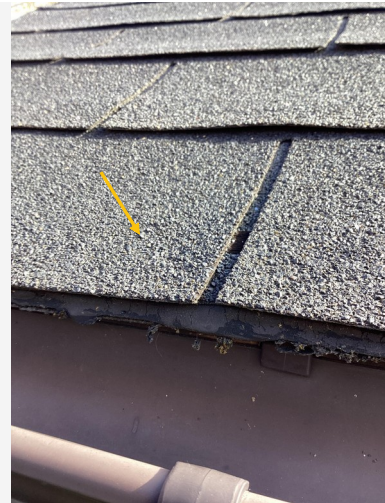
## Fiche 9: Dakbedekking - Roofing

Geen asbest

| Opmerking | <p>Er werd enkel een puntstaal genomen van de bovenste laag. Mogelijks zijn er onderliggende asbestverdachte lagen aanwezig die niet waarneembaar waren tijdens de inspectie. Wanneer bij renovatie- of sloopwerken blijkt dat er nog onderliggende lagen aanwezig zijn dient er hiervan een staal te worden genomen welke door een erkend laboratorium moet worden geanalyseerd.</p> <p>De hoeveelheid betreft een schatting.</p> |

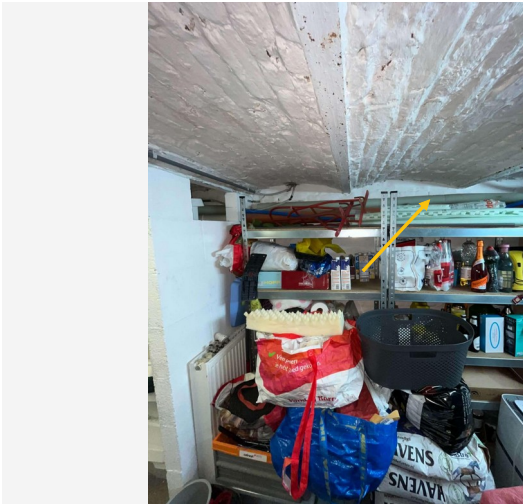
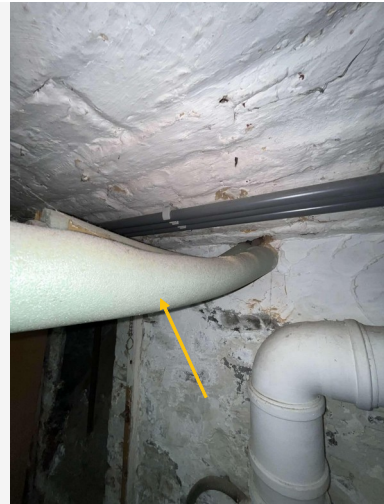
## Fiche 10: Niet-asbestverdachte leidingisolatie

| Beschrijving | Notitie | Terug te vinden op plannen |
|---|---|---|
| Fiche 10: Niet-asbestverdachte leidingisolatie | De volgende materialen aan onderdelen van een centrale verwarming werden vastgesteld als niet-asbestverdacht, nl leidingisolatie.<br><br>De leidingisolatie betreft: pvc | Plan 1.1: Kelder |

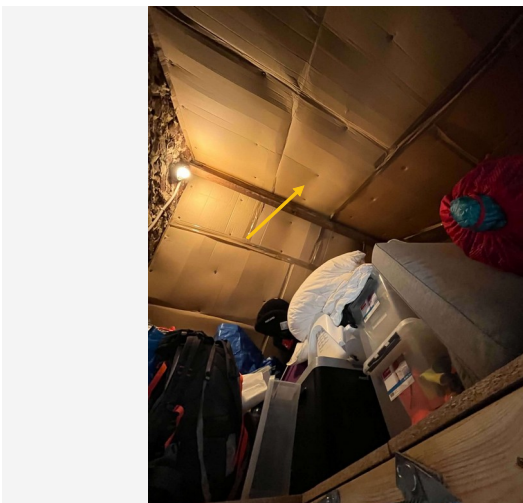
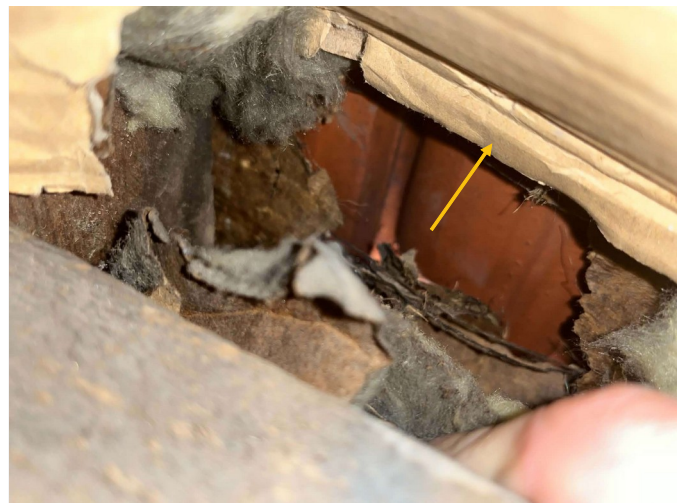
## Fiche 12: Onderdak - niet verdacht

| Beschrijving | Notitie | Terug te vinden op plannen |
|---|---|---|
| Fiche 12: Onderdak - niet verdacht | De materialen onder de dakbedekking (onderdak,...) zijn niet asbest verdacht. Onderdak woning bestaat uit: karton<br><br>Onderdak tuinhuis bestaat uit: hout | Plan 1.12: Hoofdgebouw plan<br>Plan 2.1: Tuinhuis |

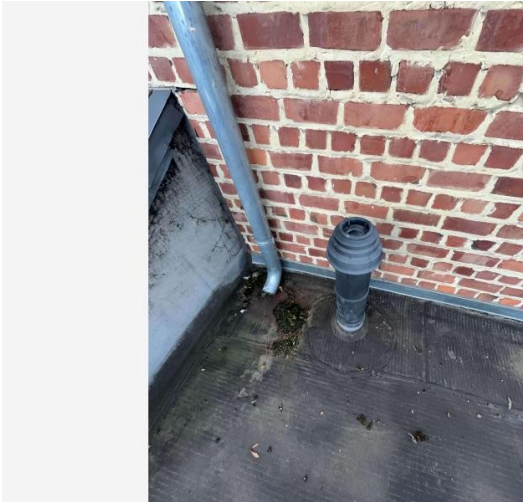
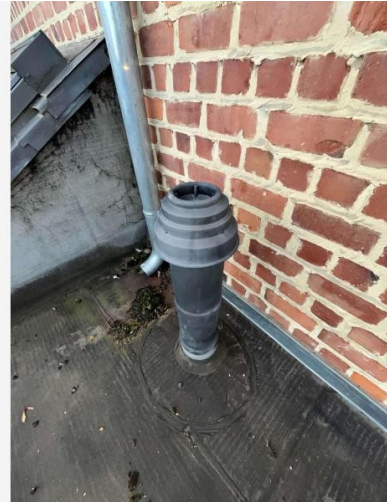
## Fiche 13: Rookgaskanalen - niet verdacht

| Beschrijving | Notitie | Terug te vinden op plannen |
|---|---|---|
| Fiche 13: Rookgaskanalen - niet verdacht | De materialen van rookgaskanalen zijn niet asbest verdacht. Deze bestaan uit: pvc | Plan 1.5: 1ste verdieping |

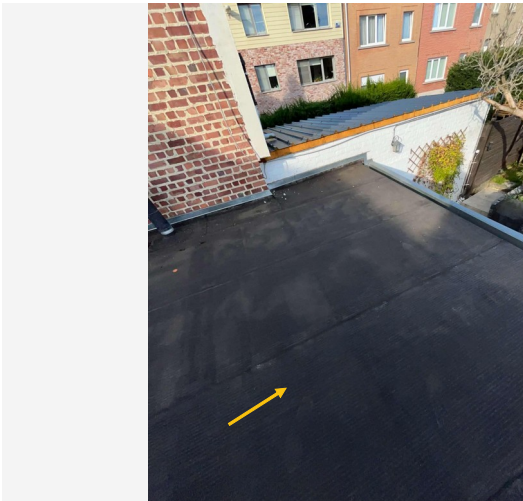
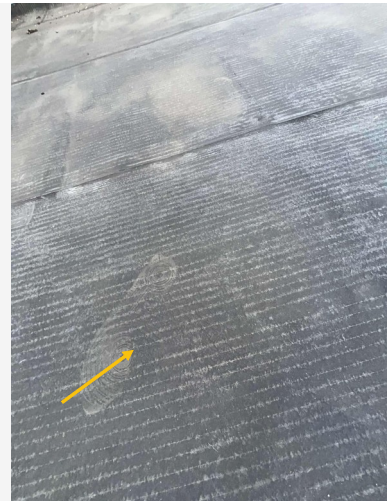
## Fiche 14: Dakbedekking - EPDM

| Beschrijving | Notitie | Terug te vinden op plannen |
|---|---|---|
| Fiche 14: Dakbedekking - EPDM | EPDM staat voor ethyleen-propyleen-dieen-monomeer. Deze combinatie zorgt ervoor de EPDM een heel flexibel, waterdicht en elastisch dak rubber is dat geen asbest bevat. Mogelijk zijn er onderliggende asbestverdachte lagen die niet waarneembaar waren op moment van de inspectie. Bij renovatie- of sloopwerken dient er eerst te worden gekeken of er onderliggende asbestverdacht lagen aanwezig zijn. Tevens dient er een staalname te gebeuren per verdacht laag. | - |

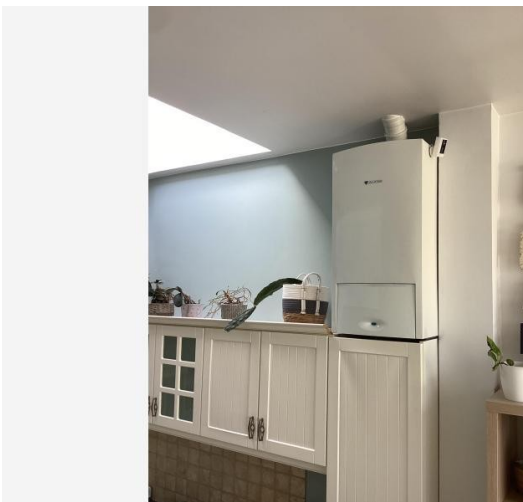
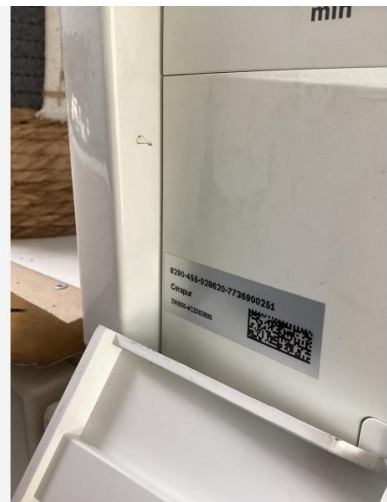
## Fiche 15: Niet-asbestverdachte stookketel

| Beschrijving | Notitie | Terug te vinden op plannen |
|---|---|---|
| Fiche 15: Niet-asbestverdachte stookketel | De volgende materialen aan onderdelen van een centrale verwarming werden vastgesteld als niet-asbestverdacht, nl stookketel<br><br>De stookketel heeft als bouwjaar: | Plan 1.4: Gelijkvloers |

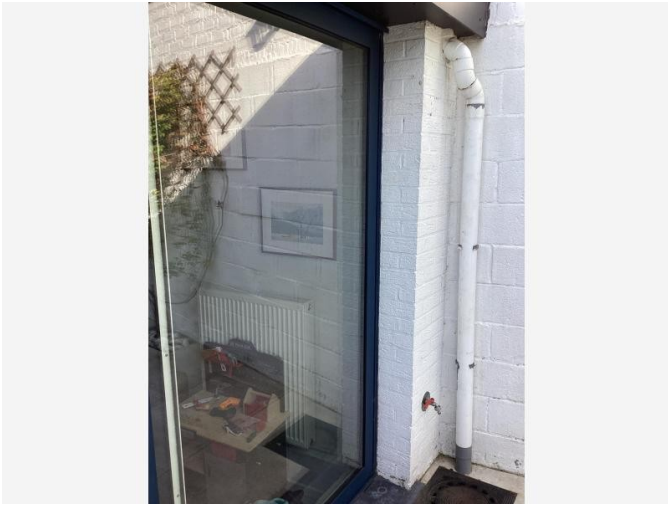
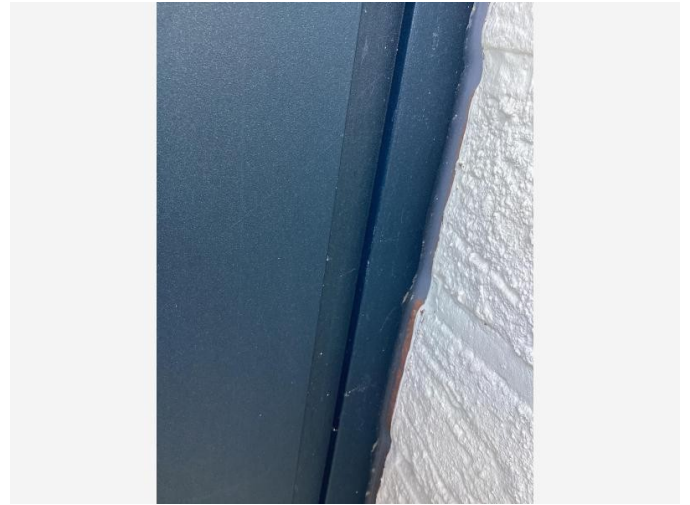
## Fiche 16: Afkitting ramen siliconen

| Beschrijving | Notitie | Terug te vinden op plannen |
|---|---|---|
| Fiche 16: Afkitting ramen siliconen | De afkitting van de ramen bestaat uit siliconen. Dit is niet asbestverdacht. Het betreft de afkitting tussen ramen en profielen en tussen profielen en muren. | Plan 1.4: Gelijkvloers<br>Plan 1.8: 1ste verdieping |

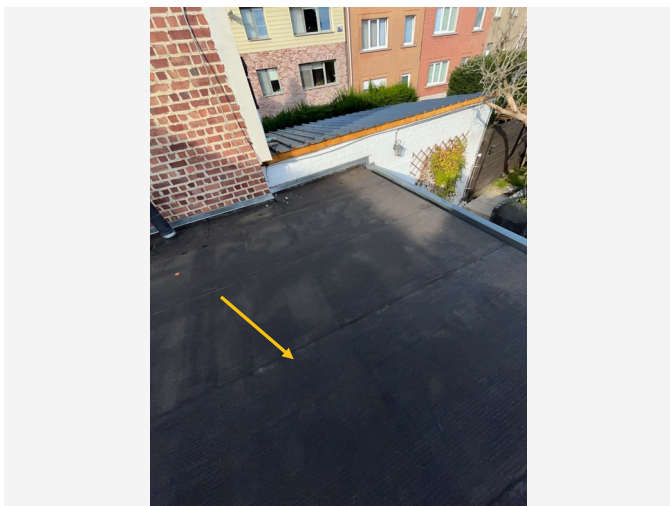
### Fiche 17: Onderdak - Niet waarneembaar

| Beschrijving | Notitie | Terug te vinden op plannen |
|---|---|---|
| Fiche 17: Onderdak - Niet waarneembaar | Het onderdak is niet waarneembaar omwille van de buitenkant afgewerkt met epdm en aan de binnenzijde met Gipskarton. | Plan 1.6: 1ste verdieping |

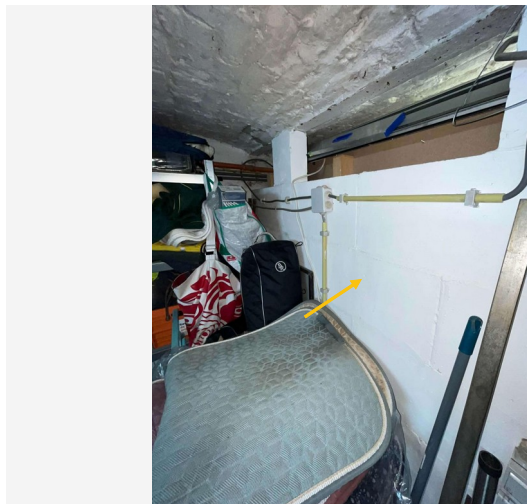
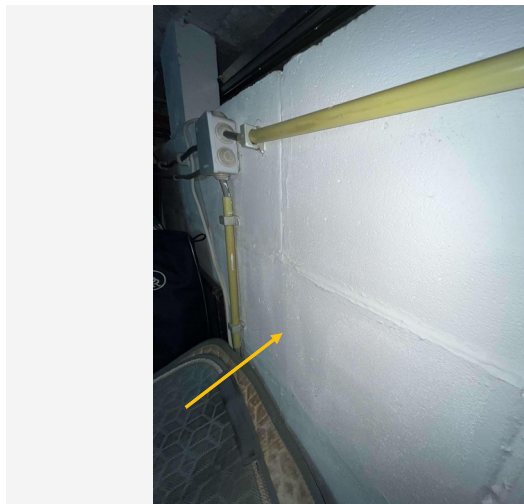
### Fiche 19: Pleisterwerk - Niet aanwezig

| Beschrijving | Notitie | Terug te vinden op plannen |
|---|---|---|
| Fiche 19: Pleisterwerk - Niet aanwezig | Geen pleisterwerken aanwezig. | Plan 1.1: Kelder |
