# Asbestinventarisatattest

Kapellestraat 3, 3080 Tervuren

Attestnummer : 20260922-000120.000

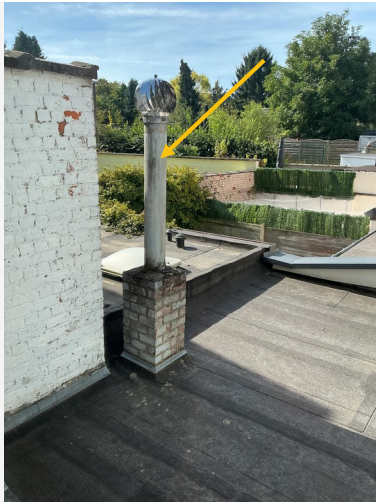
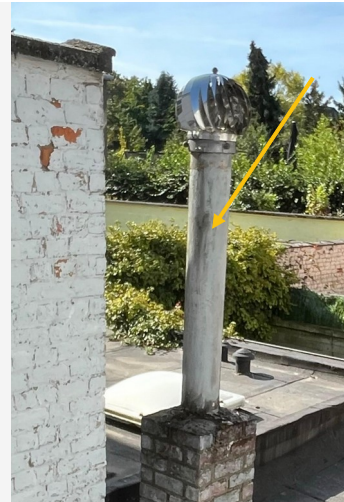
| Eindbeoordeling materiaalrisico | Verhoogd materiaalrisico en/of verhoogde kans op vezelvrijgave |

| Gebondenheid | Categorie 1: hechtgebonden in oorsprong |
| Asbestsoort (vezeltype) | Crocidoliet aanwezig |
| Asbestconcentratie | Laag (< 50%) |
| Afschermingsgraad van het gehele materiaal | Geheel of deels vrij aan de buitenlucht, maar geen contact met binnenlucht |
| Toestand van het materiaal | Matig beschadigd, matig verweerd |

| Beschrijving | Schouwbus 'in open systeem' |
| Asbestmateriaal | Rookgaskanaal |
| Identificatiemethode | <p>De asbestdeskundige beoordeelt het materiaal als asbestverdacht en dus asbesthoudend, en dit zonder monstername.</p> <p>Motivatie: De monstername brengt andere schade aan dan schade die inherent is aan de monstername.</p> |
| Opmerking | Schouwbus in een 'open systeem' wil zeggen dat er in het verlengde van deze schouwbus een (open)haard, kachel is aangesloten of gebruikt wordt als ventilatie. De hoeveelheid is een schatting. |

Het asbestmateriaal valt onder de mijlpaal van 2034.

Verwijderen

- Zorg voor een veilig beheer. Vermijd het beschadigen van het asbestmateriaal. Controleer de toestand jaarlijks op wijzigingen.
- Voer bijkomende staalname(s) uit.

- Eenvoudige handelingen: mag via doe-het-zelf of door werknemer(s) met opleidingsattest eenvoudige handelingen  
Bij het uitvoeren van eenvoudige handelingen, zoals toegestaan via doe-het-zelfmethoden of door werknemers met een opleidingsattest, is het gebruik van de juiste persoonlijke beschermingsmiddelen (PBM's) verplicht om blootstelling aan asbestvezels te voorkomen. Wij adviseren echter om asbest te laten verwijderen door een werknemer met opleidingscertificaat. Maar het is ook toegestaan via de doe-het-zelfmethode, mits de juiste voorzorgsmaatregelen en PBM's in acht worden genomen. De te gebruiken PBM's zijn:
  - FFP3-mondmasker of halfgelaatsmasker met P3 filter
  - wegwerpoverall (Tyvek CATIII, type 5 en 6)

Bij verwijdering door doe-het-zelf moet men dit afval dubbel verpakt en luchtdicht aandienen bij het gemeentelijk recyclagepark. Men raadpleegt best op voorhand de voorwaarden van het recyclagepark.

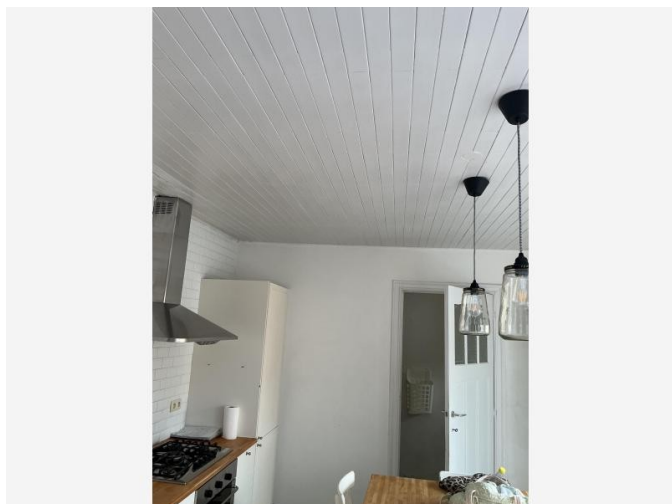
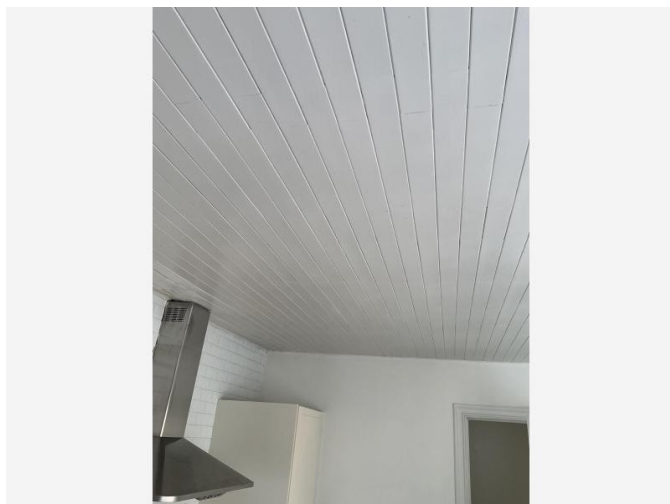
Het plafond bestaat uit niet-asbestverdachte gipskartonplaten/hout-/pvc platen . Zonder destructie is het niet mogelijk om na te gaan of er asbestverdachte materialen aanwezig zijn achter de gipskartonplaten/hout-/pvc platen.

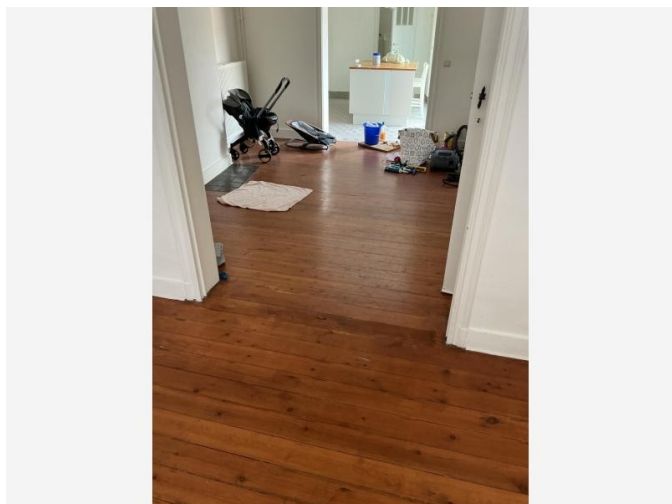
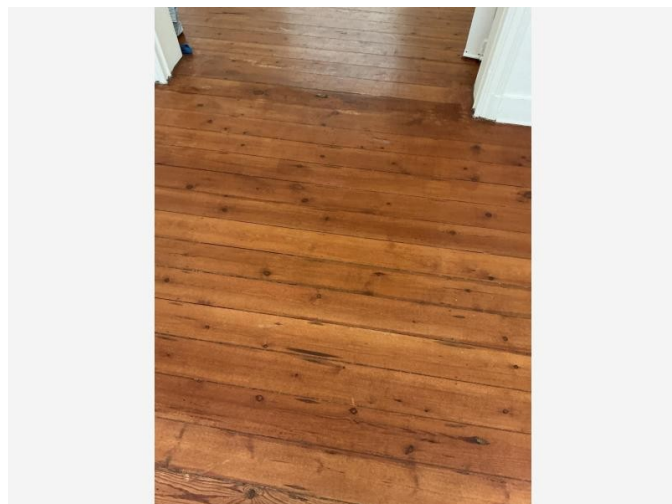
De aanwezige vloerbekleding is niet asbestverdacht. De onderliggende laag was echter niet inspecteerbaar zonder destructie tijdens de inspectie. Mogelijk is de onderliggende laag asbestverdacht.

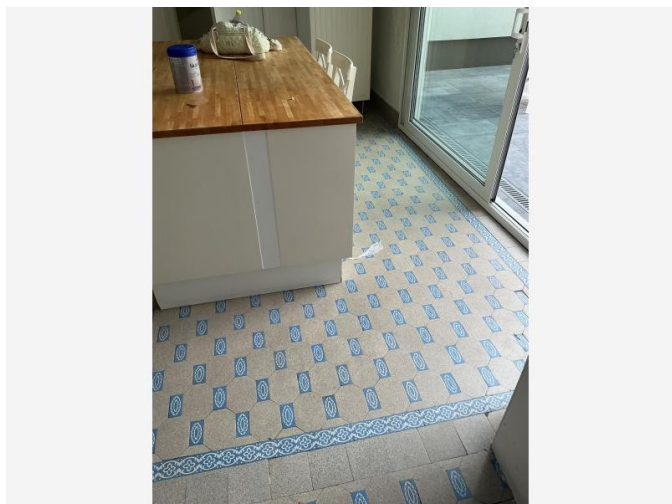
Op moment van de inspectie kon niet worden nagegaan of de tegellijm onder de vloertegels of achter de plinttegels asbestverdacht is. Bij renovatie of verwijdering van de tegels dient het materiaal te worden geanalyseerd voor de werken van start gaan.

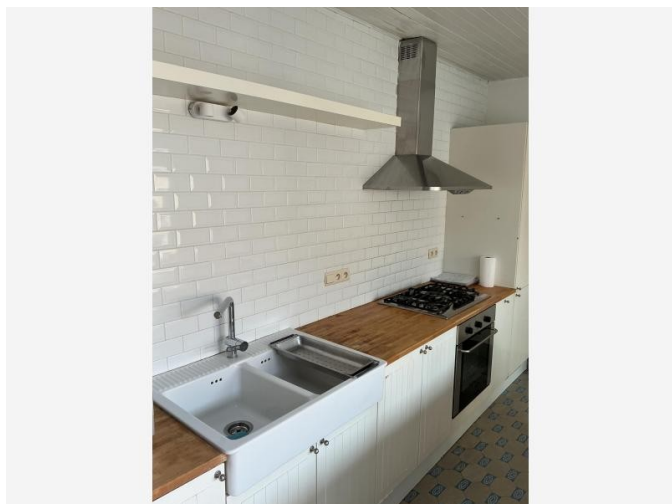
Op moment van de inspectie kon niet worden nagegaan of de tegellijm achter de muurtegels/plinten asbestverdacht is. Bij renovatie of verwijdering van de tegels dient het materiaal te worden geanalyseerd voor de werken van start gaan.

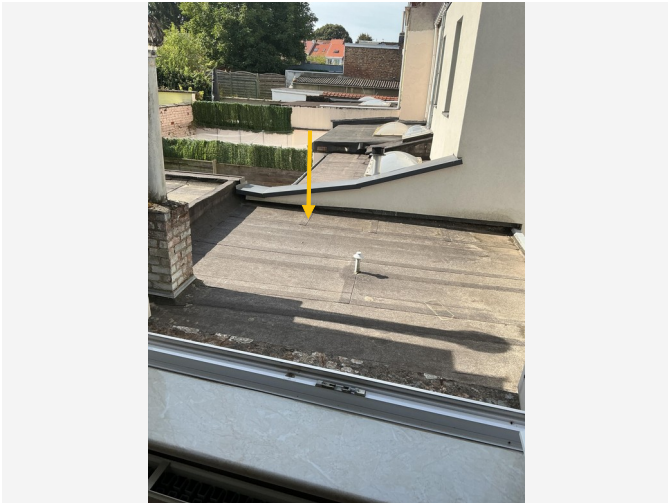
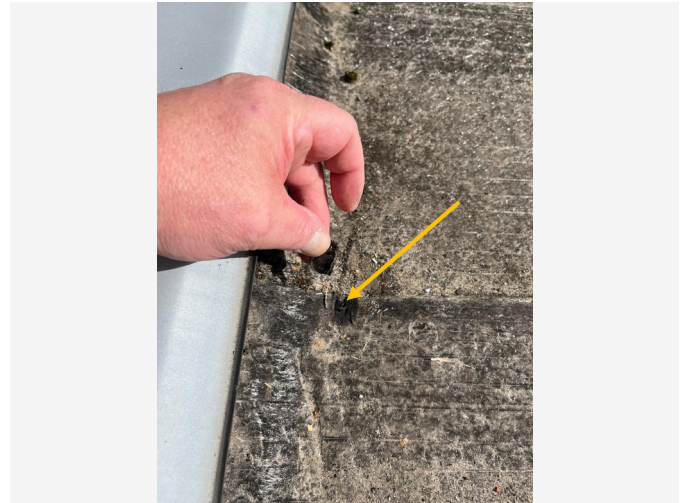
## Fiche 8: Dakbedekking - Roofing

Geen asbest

| # | Type | Referentie | Resultaat |
|---|---|---|---|
| 8.1 | Puntmonster | M04 | Geen asbest |

| Opmerking | <p>Er werd enkel een puntstaal genomen van de bovenste laag. Mogelijks zijn er onderliggende asbestverdachte lagen aanwezig die niet waarneembaar waren tijdens de inspectie. Wanneer bij renovatie- of sloopwerken blijkt dat er nog onderliggende lagen aanwezig zijn dient er hiervan een staal te worden genomen welke door een erkend laboratorium moet worden geanalyseerd.</p> <p>De hoeveelheid betreft een schatting.</p> |

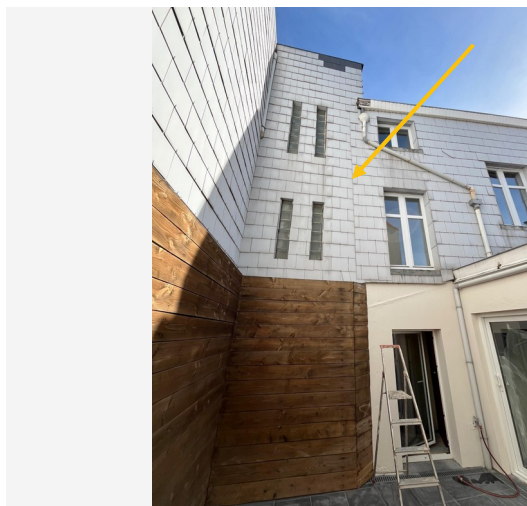
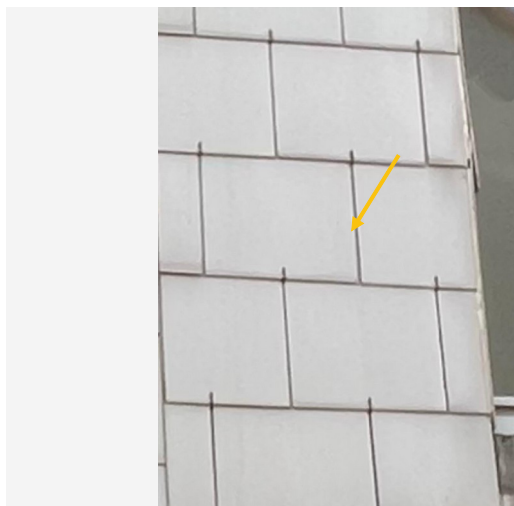
## Fiche 9: Gevelleien

Geen asbest

| # | Type | Referentie | Resultaat |
|---|---|---|---|
| 9.1 | Puntmonster | M02 | Geen asbest |

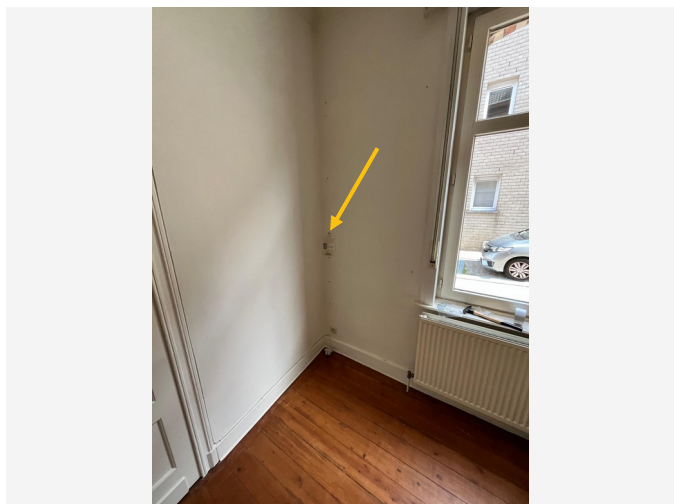
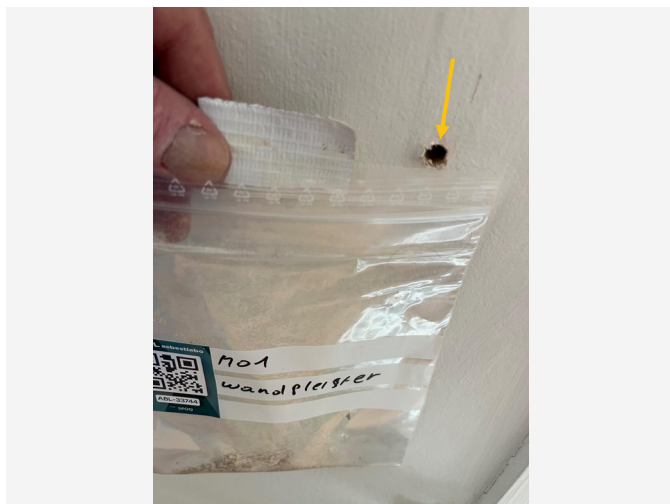
## Fiche 10: Pleisterwerk wanden

Geen asbest

| # | Type | Referentie | Resultaat |
|---|---|---|---|
| 10.1 | Mengmonster | M01 | Geen asbest |

| Opmerking | <p>De hoeveelheid betreft een schatting.</p> <p>Het materiaal werd bemonsterd op de volgende locaties: keuken / traphal / living</p> <p>Het materiaal op volgende verplichte locatie werd niet bemonsterd wegens: stookplaats geen pleisterwerk aanwezig</p> |

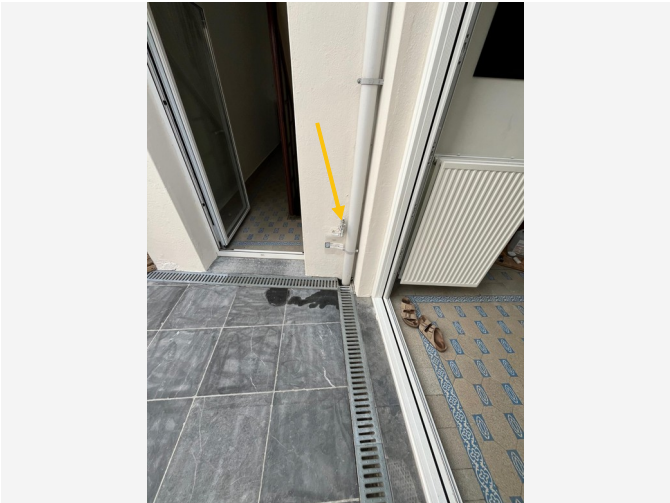
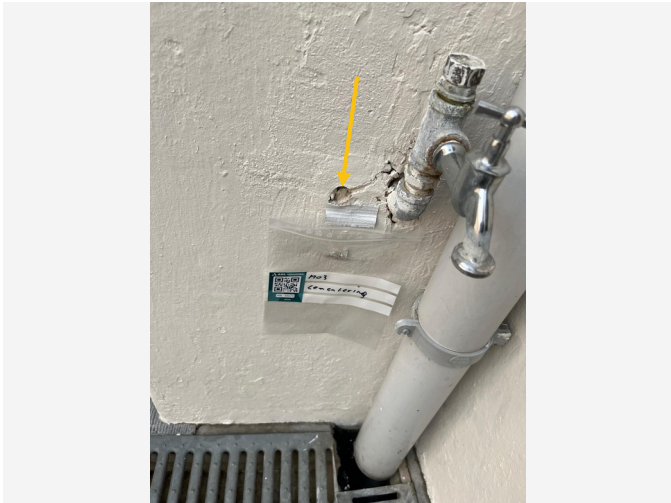
Geen asbest

| # | Type | Referentie | Resultaat |
|---|---|---|---|
| 11.1 | Mengmonster | M03 | Geen asbest |

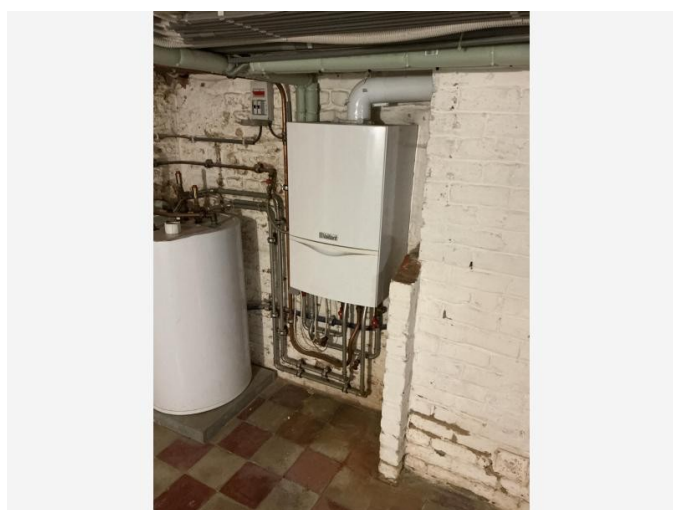
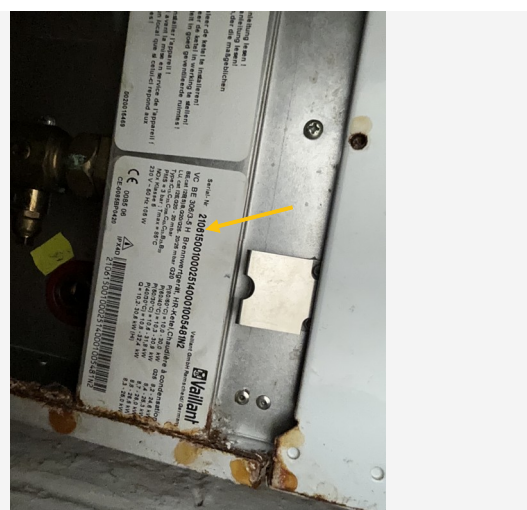
## Fiche 12: Niet-asbestverdachte stookketel

| Beschrijving | Notitie | Terug te vinden op plannen |
|---|---|---|
| Fiche 12: Niet-asbestverdachte stookketel | De volgende materialen aan onderdelen van een centrale verwarming werden vastgesteld als niet-asbestverdacht, nl stookketel<br><br>De stookketel heeft als bouwjaar 2006 | Plan 1.1: Kelder |

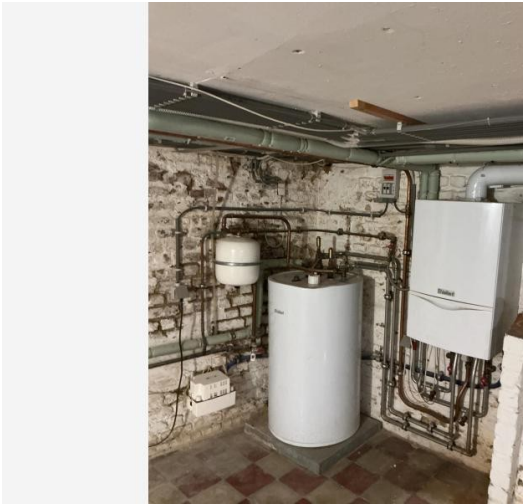
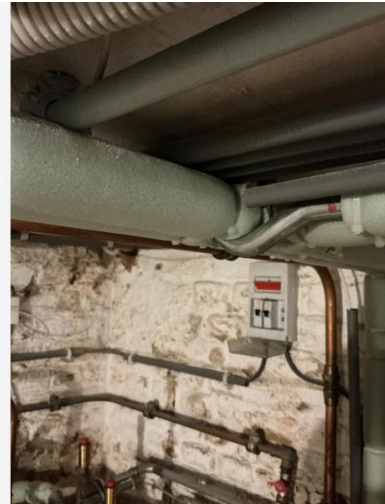
## Fiche 13: Leidingisolatie - niet verdacht

| Beschrijving | Notitie | Terug te vinden op plannen |
|---|---|---|
| Fiche 13: Leidingisolatie - niet verdacht | De aanwezige leidingisolatie is niet asbest verdacht. Deze bestaat uit | Plan 1.1: Kelder |

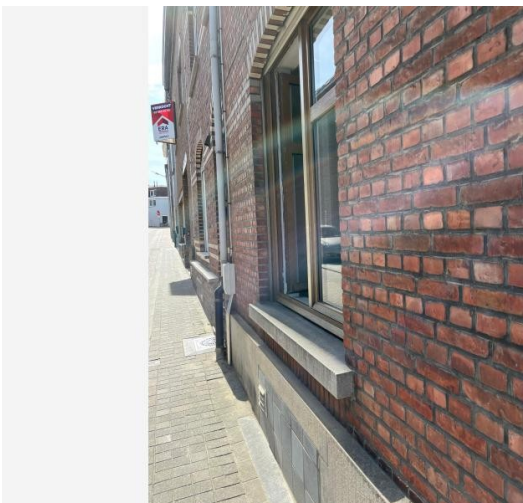
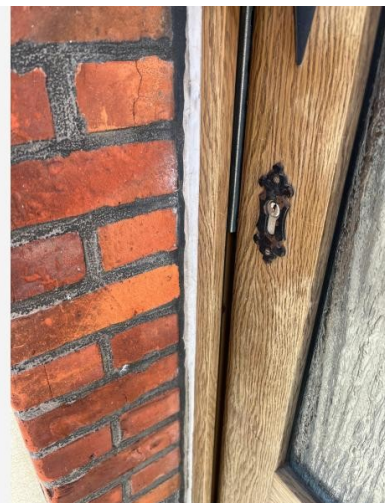
## Fiche 15: Afkitting ramen siliconen

| Beschrijving | Notitie | Terug te vinden op plannen |
|---|---|---|
| Fiche 15: Afkitting ramen siliconen | De afkitting van de ramen bestaat uit siliconen. Dit is niet asbestverdacht. Het betreft de afkitting tussen ramen en profielen en tussen profielen en muren | Plan 1.4: Gelijkvloers<br>Plan 1.7: Eerste verdieping |

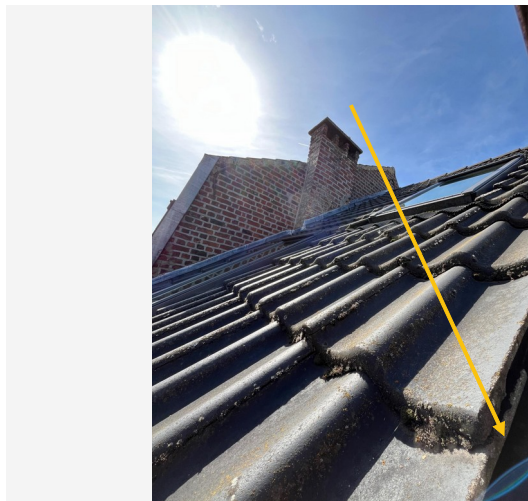
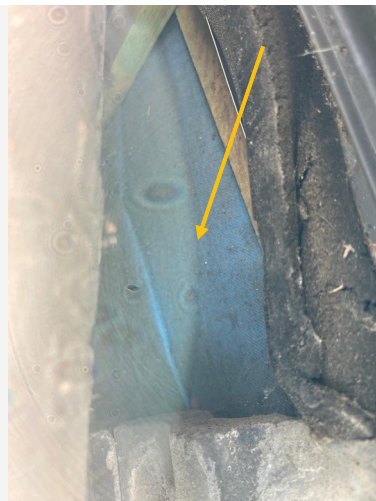
## Fiche 16: Onderdak - niet verdacht

| Beschrijving | Notitie | Terug te vinden op plannen |
|---|---|---|
| Fiche 16: Onderdak - niet verdacht | De materialen onder de dakbedekking (onderdak,...) zijn niet asbest verdacht. Deze bestaan uit | Plan 1.11: Woning plan |

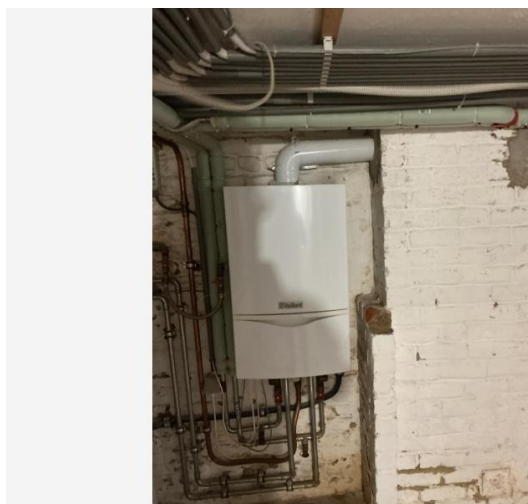
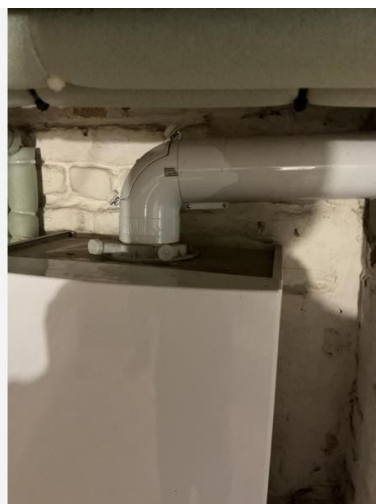
## Fiche 17: Rookgaskanalen - niet verdacht

| Beschrijving | Notitie | Terug te vinden op plannen |
|---|---|---|
| Fiche 17: Rookgaskanalen - niet verdacht | De materialen van rookgaskanalen zijn niet asbest verdacht. Deze bestaan uit | Plan 1.1: Kelder |
