# Asbestinventarisatetest

Lindeboomstraat 127/2, 3080 Tervuren

Attestnummer : 20251020-000384.000

Uitgegeven op : 20.10.2025

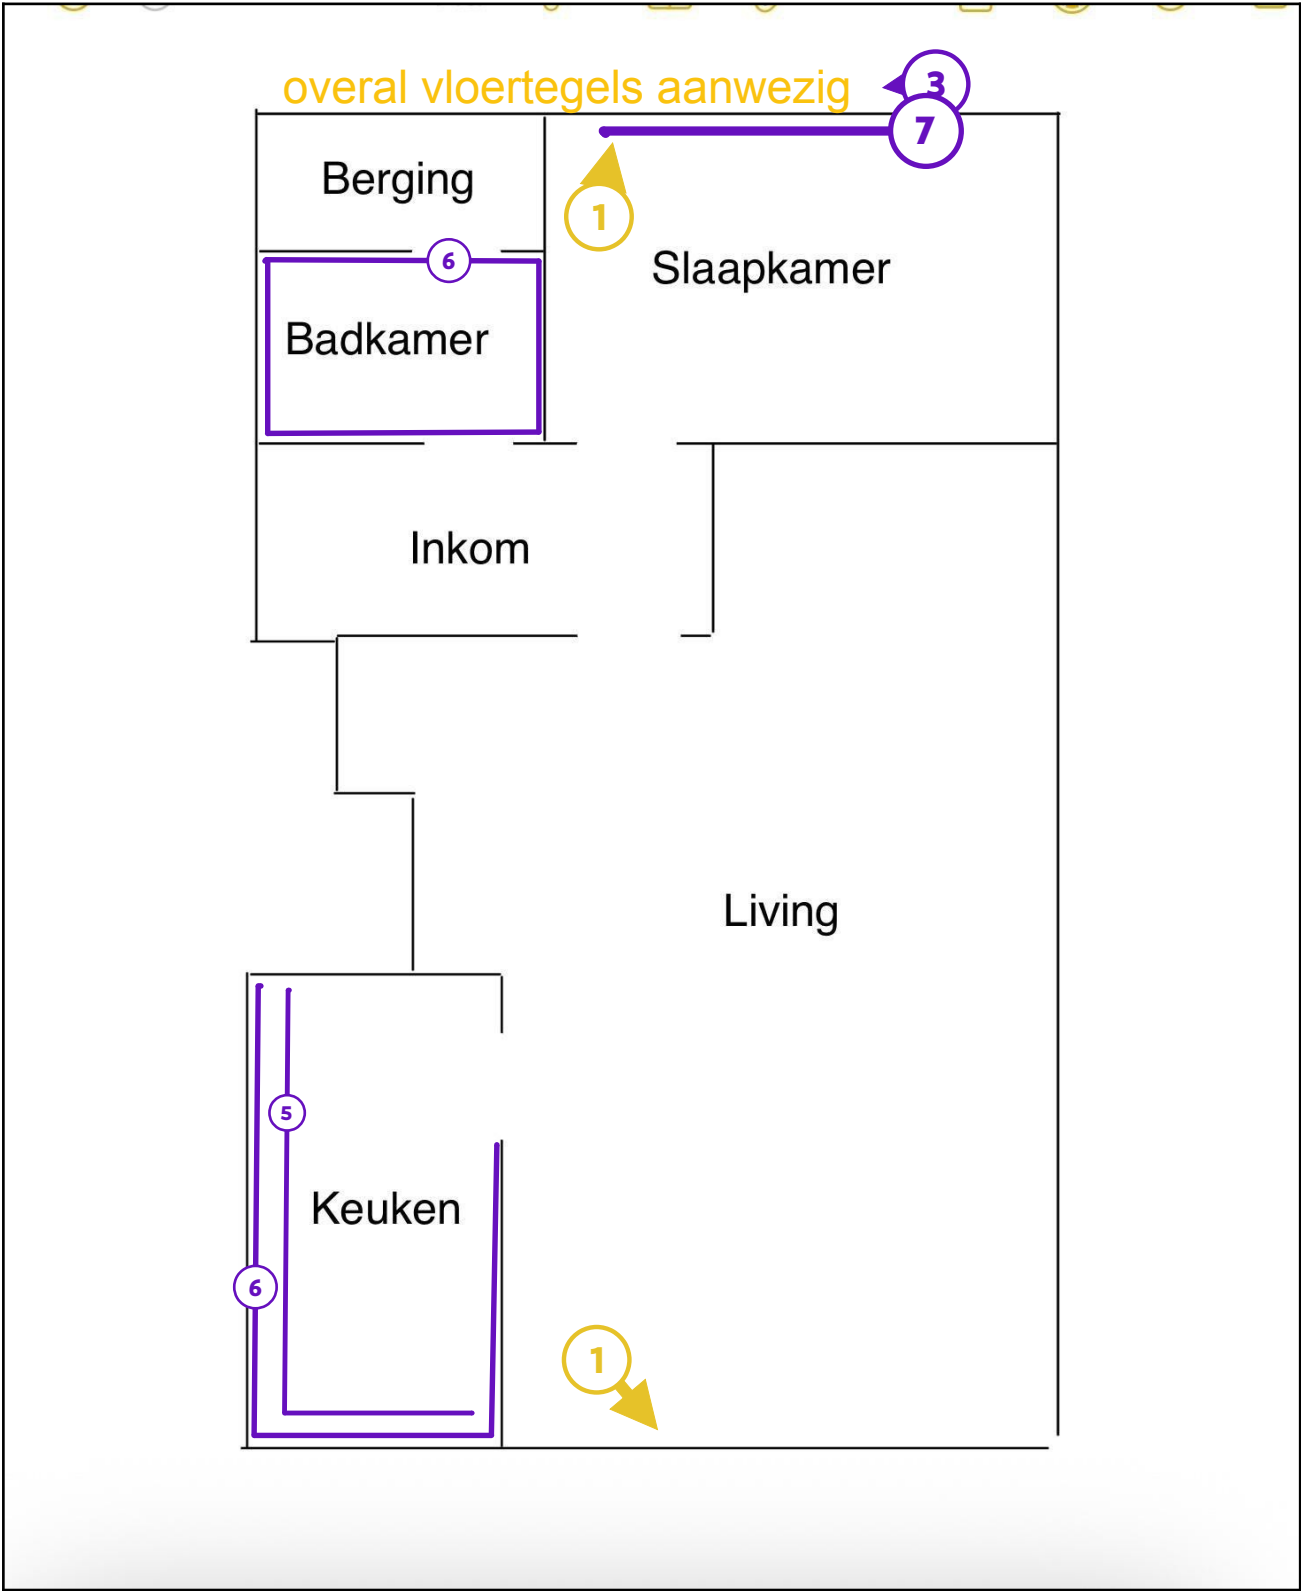
# Plan 1.3: Appartement

| 1. Radiatoren - Knoppen | Asbestmateriaal | Zorgvuldig beheren |

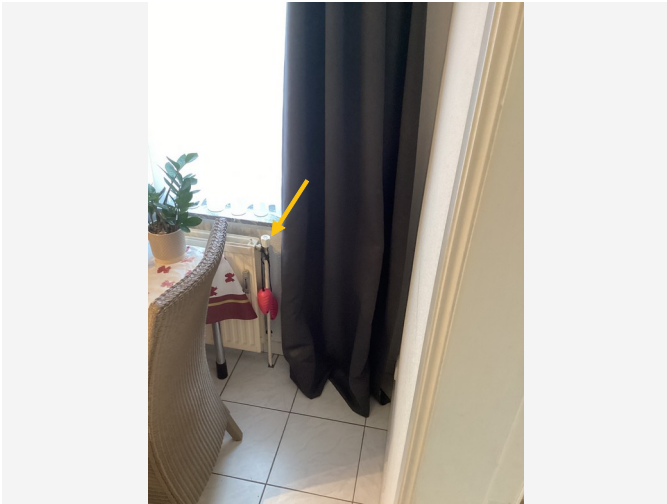
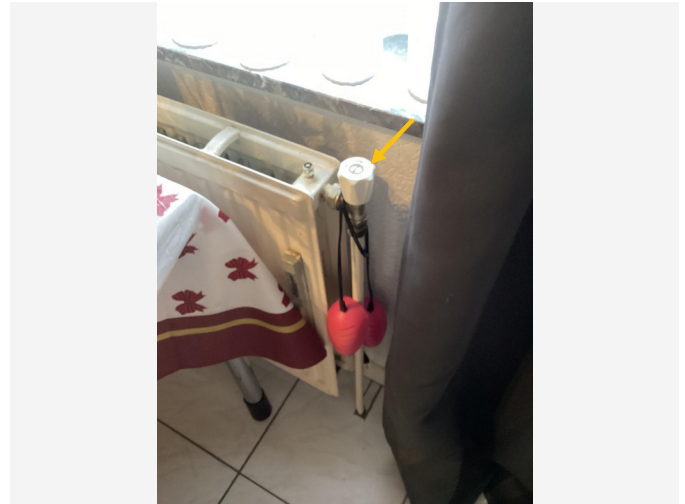
Het asbestmateriaal valt onder de mijlpaal van 2040.

| Eindbeoordeling materiaalrisico | Laag materiaalrisico en/of verlaagde kans op vezelvrijgave |

| Asbestsoort (vezeltype) | Crocidoliet aanwezig |
| Toestand van het materiaal | Onbeschadigd, niet verweerd |

| Beschrijving | Radiatoren - Knoppen |
| Asbestmateriaal | Plaat, paneel, tablet - Type Bakeliet |

- Zorg voor een veilig beheer. Vermijd het beschadigen van het asbestmateriaal. Controleer de toestand jaarlijks op wijzigingen.
- Voer bijkomende staalname(s) uit.

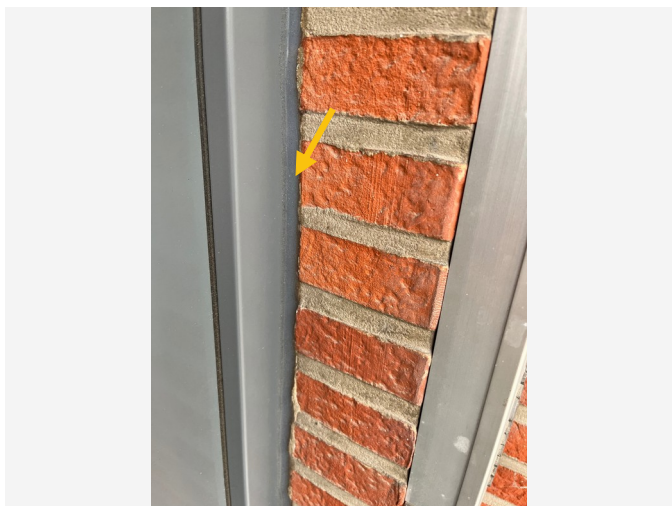
De afkitting van de ramen bestaat uit siliconen. Dit is niet asbestverdacht

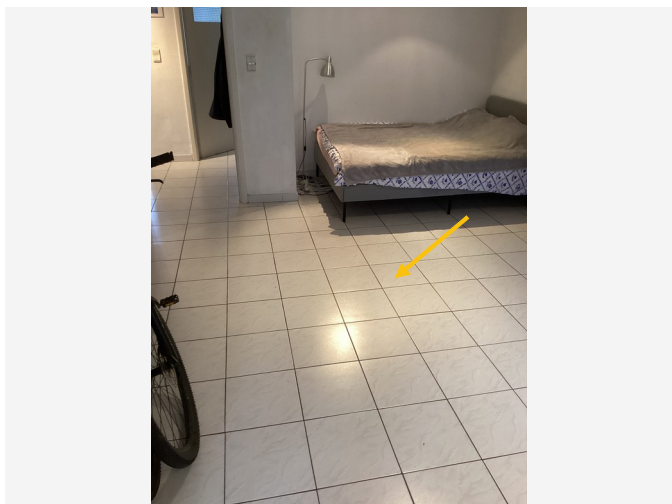
Op moment van de inspectie kon niet worden nagegaan of de tegellijm onder de vloertegels of achter de plinttegels asbestverdacht is. Bij renovatie of verwijdering van de tegels dient het materiaal te worden geanalyseerd voor de werken van start gaan.

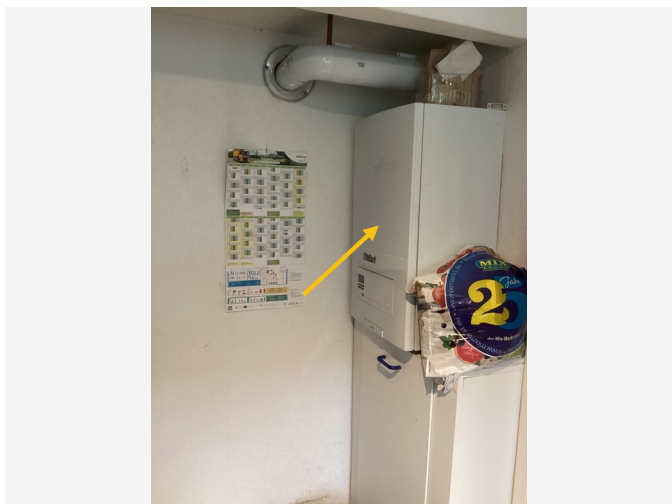
Cv ketel is van bouwjaar 1919.

Zie kenplaat in bijlage.

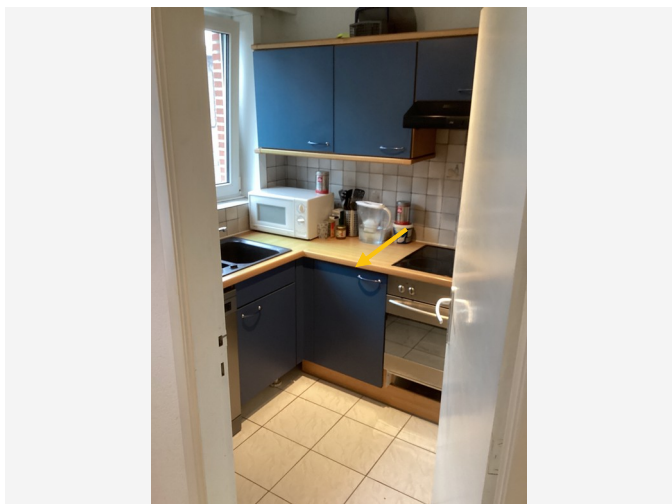
Er zijn inbouwkasten aanwezig in de woning. Zonder destructie kan niet nagegaan worden of er zich asbesthoudende materialen bevinden achter de kasten. Dit dient nagekeken te worden bij eventuele renovatie werkzaamheden.

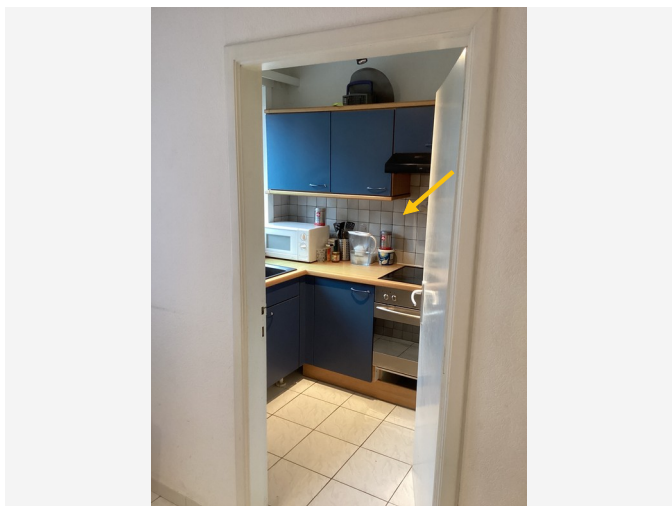
Op moment van de inspectie kon niet worden nagegaan of de tegellijm achter de muurtegels/plinten asbestverdacht is. Bij renovatie of verwijdering van de tegels dient het materiaal te worden geanalyseerd voor de werken van start gaan.

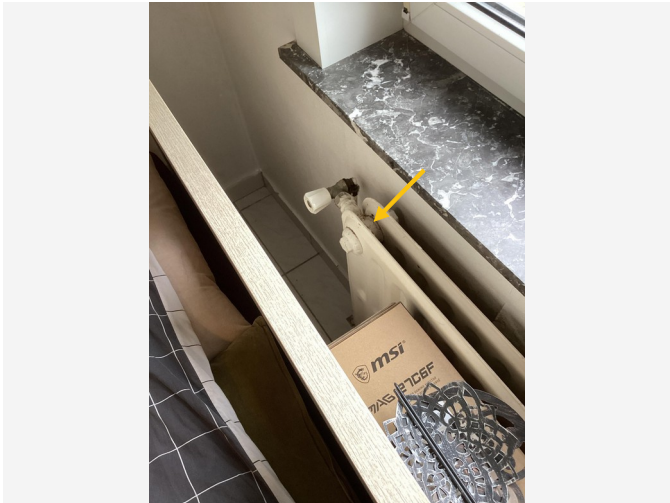
Mogelijk is er asbesthoudend materiaal aanwezig in de radiatoren ter hoogte van de verbindingstukken of achter de stoppen.

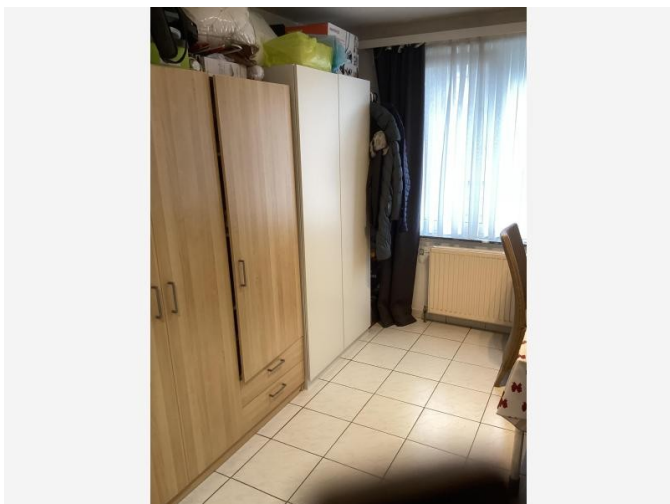
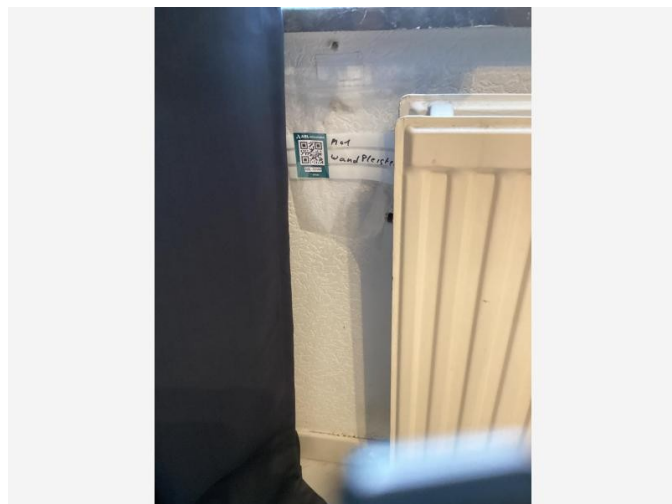
## Fiche 8: Pleisterwerk wanden

Geen asbest

| # | Type | Referentie | Resultaat |
|---|---|---|---|
| 8.1 | Mengmonster | M01 | Geen asbest |

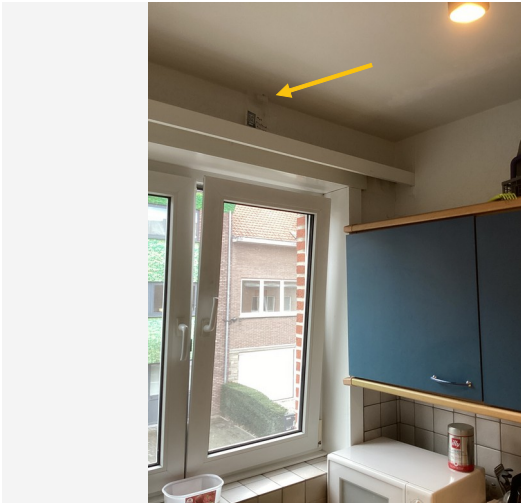
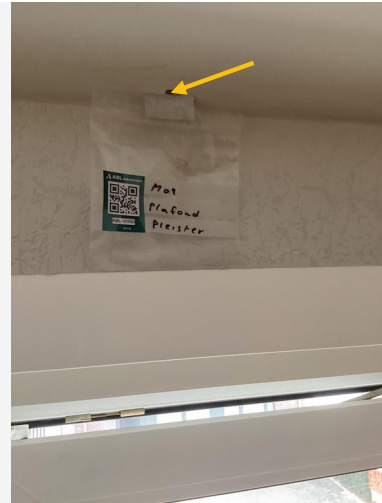
## Fiche 9: Pleisterwerk plafonds

Geen asbest

| # | Type | Referentie | Resultaat |
|---|---|---|---|
| 9.1 | Mengmonster | M02 | Geen asbest |
