# Asbestinventarisatetest

Eikestraat 41, 3080 Tervuren

Attestnummer : 20260514-000086.000

Uitgegeven op : 14.05.2026

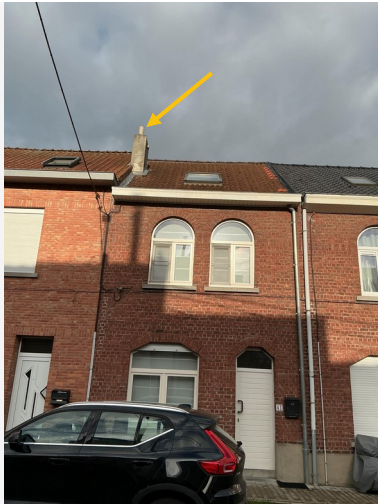
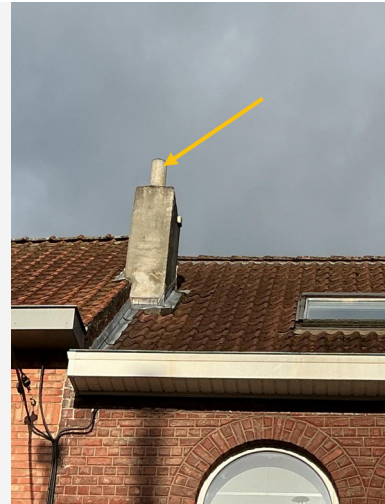
## Conclusie

Het asbestmateriaal valt onder de mijlpaal van 2034.

**Dringend verwijderen**

Eindbeoordeling materiaalrisico	Hoog materiaalrisico en/of hoge kans op vezelvrijgave
---------------------------------	---

Gebondenheid	Categorie 1: hechtgebonden in oorsprong
Asbestsoort (vezeltype)	Crocidoliet aanwezig
Asbestconcentratie	Laag (< 50%)
Afschermingsgraad van het gehele materiaal	Geheel of deels vrij aan binnenluchtstromen
Toestand van het materiaal	Matig beschadigd, matig verweerd

Beschrijving	Schouwbus in open systeem
Omgeving	Grenst aan binnen- en buitenlucht
Primaire drager	HVAC infrastructuur en uitrusting
Asbestmateriaal	Rookgaskanaal
Bindmiddel van asbestmateriaal	Cement
Gebondenheid op basis van bindmiddel	Hecht
Hoeveelheid (lengte - omtrek - dikte - aantal)	<ul style="list-style-type: none"> <li>• 0,50 m - 40,00 cm - 1,00 cm - 1 stuk</li> </ul>
Totaal volume	0,002 m <sup>3</sup>
Eenvoudig bereikbaar	Ja
Bevestigingswijze	<ul style="list-style-type: none"> <li>• Onbekend</li> </ul>
Identificatiemethode	<p>De asbestdeskundige beoordeelt het materiaal als asbestverdacht en dus asbesthoudend, en dit zonder monstername.</p> <p>Motivatie: Er is een onderzoeksbepmerking die monstername verhindert; De ruimte of het materiaal bevindt zich hoger dan 3,5 meter vanaf een vaste ondergrond.</p>
Destructieve handeling voor identificatie	Nee
Opmerking	Schouwbus in een 'open systeem' wil zeggen dat er in het verlengde van deze schouwbus een (open)haard, kachel is aangesloten of gebruikt wordt als ventilatie. De hoeveelheid is een schatting.

- Scherm in afwachting van verwijdering het asbestmateriaal af van luchtstromingen en verstoring: bijvoorbeeld door het te verpakken, te fixeren, af te dekken, signalisatie - afbakening aan te brengen, ...
- Verwijder dit asbestmateriaal zo snel mogelijk. Volg de toestand goed op.
- Voer bijkomende staalname(s) uit.

- Eenvoudige handelingen: mag via doe-het-zelf of door werknemer(s) met opleidingsattest eenvoudige handelingen  
Bij het uitvoeren van eenvoudige handelingen, zoals toegestaan via doe-het-zelfmethoden of door werknemers met een opleidingsattest, is het gebruik van de juiste persoonlijke beschermingsmiddelen (PBM's) verplicht om blootstelling aan asbestvezels te voorkomen. Wij adviseren echter om asbest te laten verwijderen door een werknemer met opleidingscertificaat. Maar het is ook toegestaan via de doe-het-zelfmethode, mits de juiste voorzorgsmaatregelen en PBM's in acht worden genomen. De te gebruiken PBM's zijn:
  - FFP3-mondmasker of halfgelaatsmasker met P3 filter

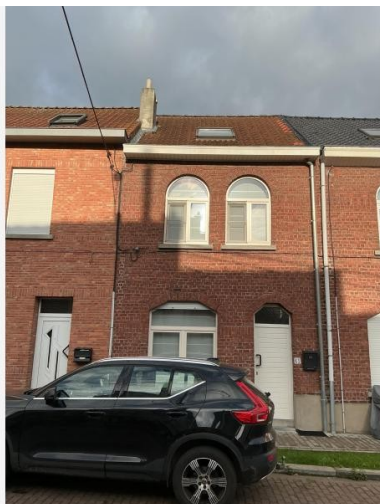
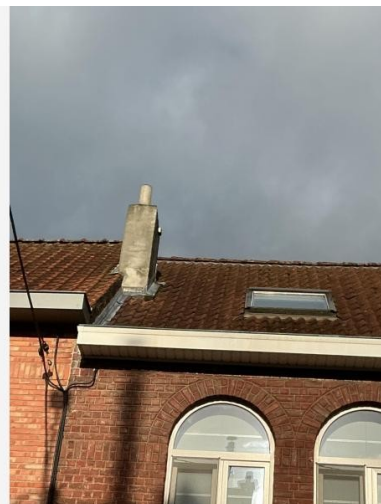
Het asbestmateriaal valt onder de mijlpaal van 2040.

Verwijderen

Eindbeoordeling materiaalrisico	Verhoogd materiaalrisico en/of verhoogde kans op vezelvrijgave
---------------------------------	--

Gebondenheid	Categorie 1: hechtgebonden in oorsprong
Asbestsoort (vezeltype)	Crocidoliet aanwezig
Asbestconcentratie	Laag (< 50%)
Afschermingsgraad van het gehele materiaal	Geheel of deels vrij aan de buitenlucht, maar geen contact met binnenlucht
Toestand van het materiaal	Matig beschadigd, matig verweerd

Beschrijving	Cementering buiten schouw
Omgeving	Buiten
Primaire drager	Wand buitenschil
Asbestmateriaal	In-situ afwerkingslagen - Smeerlaag
Bindmiddel van asbestmateriaal	Cement
Gebondenheid op basis van bindmiddel	Hecht
Hoeveelheid (oppervlakte - dikte - aantal)	• 3,00 m <sup>2</sup> - 1,00 cm - 1 stuk
Totaal volume	0,03 m <sup>3</sup>
Eenvoudig bereikbaar	Ja
Bevestigingswijze	• Verlijmd, ingegoten, versmeerd
Identificatiemethode	<p>De asbestdeskundige beoordeelt het materiaal als asbestverdacht en dus asbesthoudend, en dit zonder monstername.</p> <p>Motivatie: Er is een onderzoeksbeperking die monstername verhindert; De ruimte of het materiaal bevindt zich hoger dan 3,5 meter vanaf een vaste ondergrond.</p>
Destructieve handeling voor identificatie	Nee
Opmerking	De hoeveelheid betreft een schatting.

- Zorg voor een veilig beheer. Vermijd het beschadigen van het asbestmateriaal. Controleer de toestand jaarlijks op wijzigingen.
- Voer bijkomende staalname(s) uit.

- Hermetische zone (erkend asbestverwijderaar)  
Bij deze verwijdering van asbestmaterialen bestaat er een grote kans op vrijkomen van asbestvezels. Daarom mag dit enkel verwijderd worden door een erkend asbestverwijderaar in een hermetische zone. Bij het verwijderen moet steeds rekening worden gehouden met alle milieu- en veiligheidsvoorschriften. Codex boek VI, titel 3 of de website van OVAM

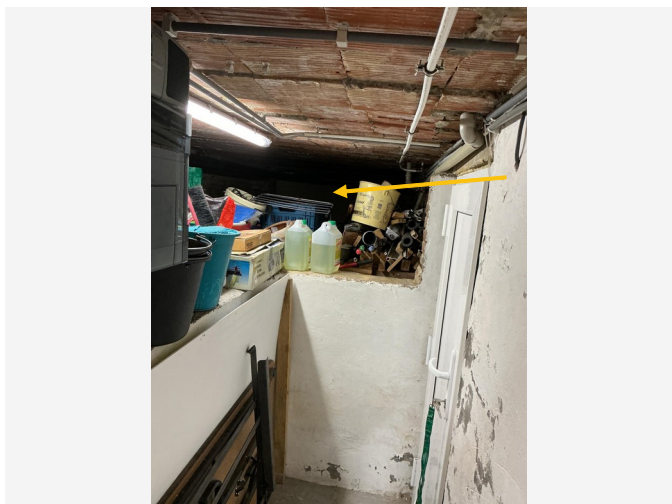
*Situeringfoto*

#### Permanente beperking

**Reden:** Het onderzoek kan niet uitgevoerd worden binnen de bepalingen van de Welzijnswet

**Uitleg van de asbestdeskundige:** De hoogte van de kruipruimte is lager dan 1,5 meter.

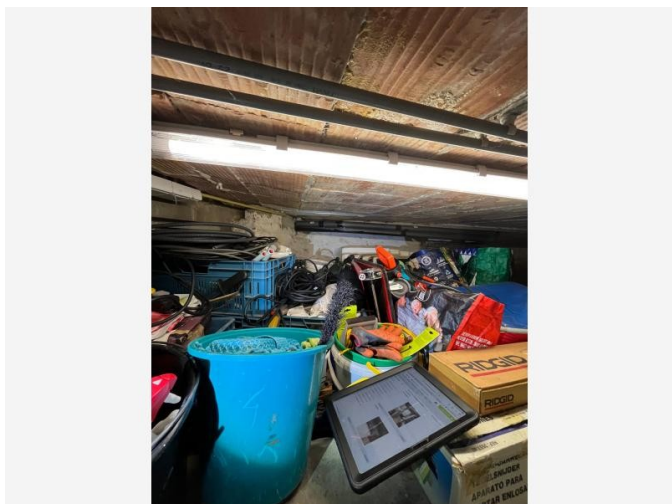
*Situeringfoto*

#### Tijdelijke beperking

**Reden:** Materiaal in opslag

**Uitleg van de asbestdeskundige:** De eigenaar is niet in staat om het materiaal in opslag op een redelijke termijn te verwijderen.

Dit is een beperking op middellange termijn.

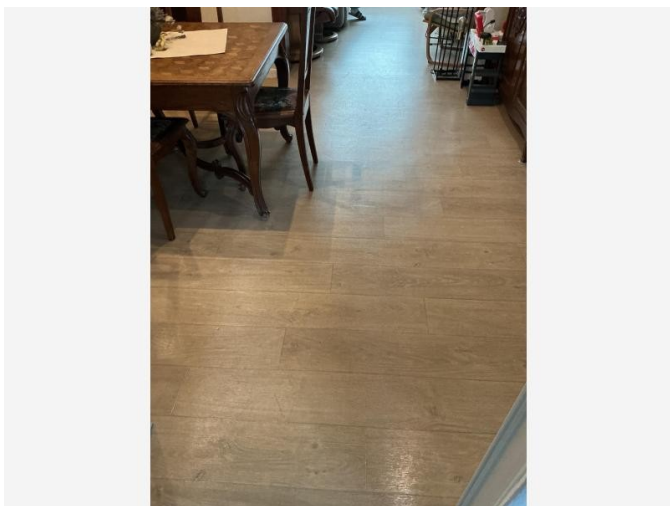
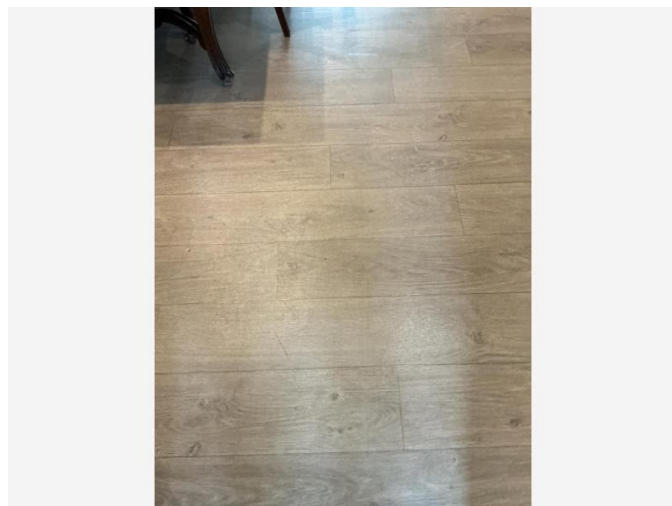
De aanwezige vloerbekleding is niet asbestverdacht. De onderliggende laag was echter niet inspecteerbaar zonder destructie tijdens de inspectie. Mogelijk is de onderliggende laag asbestverdacht.

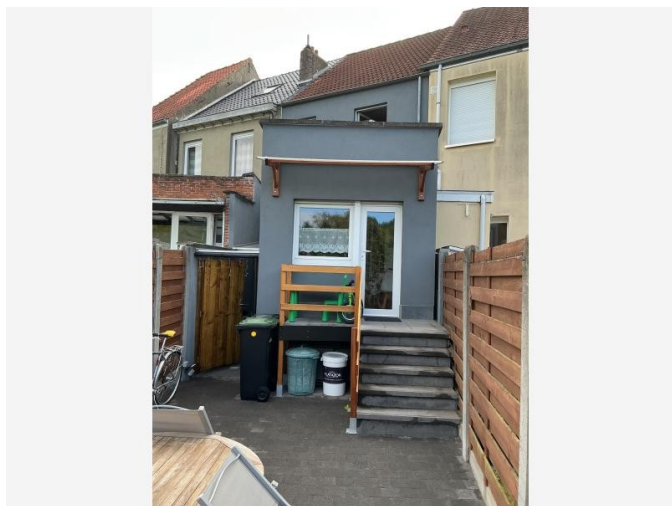
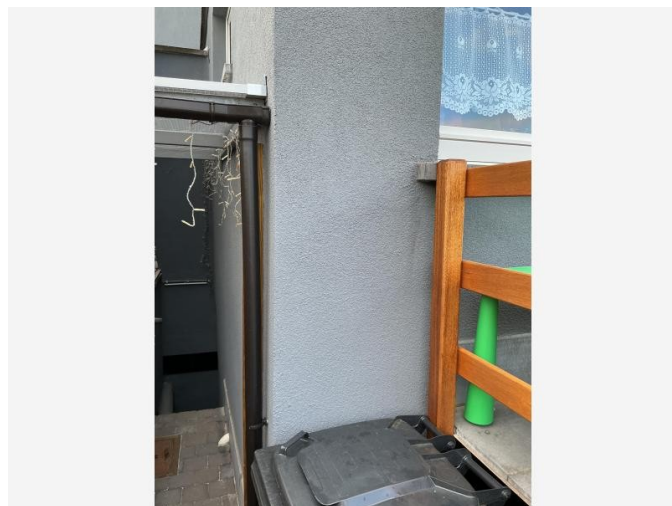
Crepi is geplaatst in 2018.

Zie factuur in bijlage..

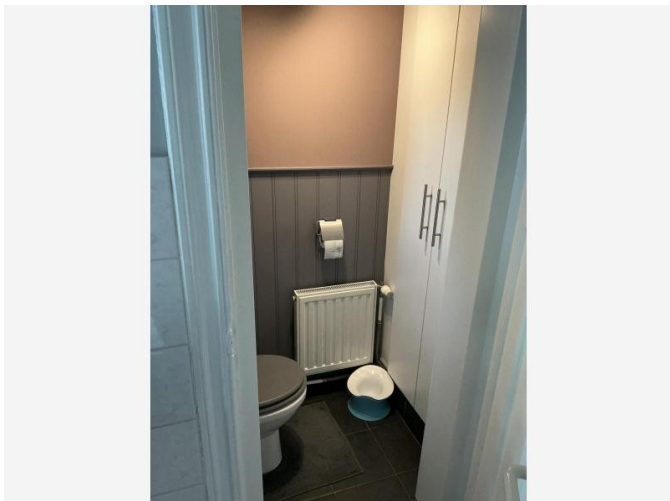
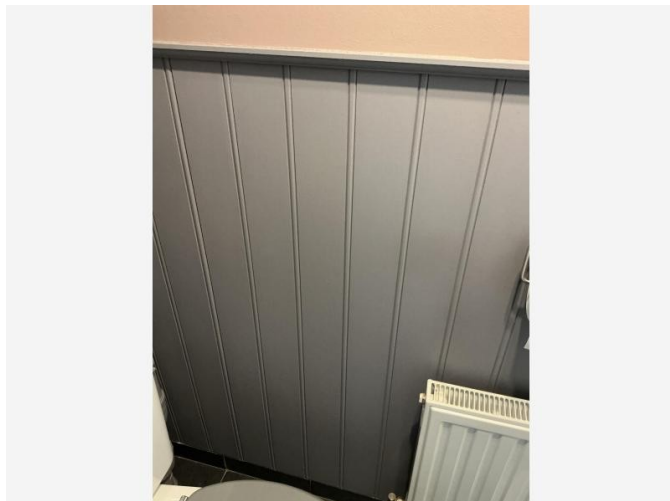
## Fiche 8: Valse wand(en)/voorzetswand(en) - Gipskarton-Pvc-hout

De valse wanden zijn niet asbestverdacht.

Zonder destructief onderzoek is er niet na te gaan of er zich achter de wanden asbesthoudende materialen zitten.

Dit dient gecontroleerd te worden bij eventuele renovatiewerkzaamheden.

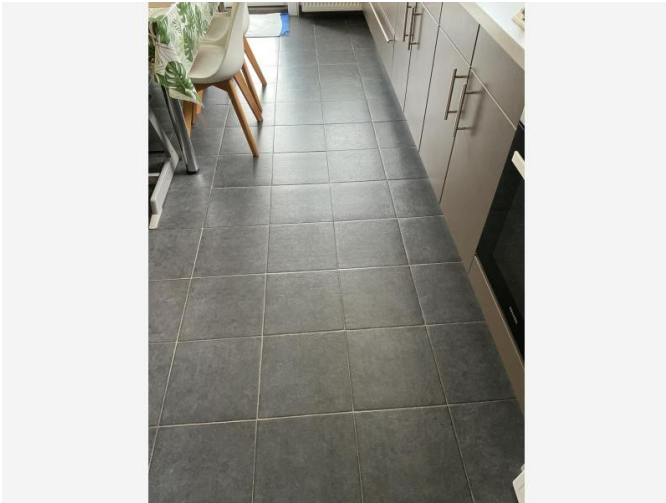
Situeringsfoto

Op moment van de inspectie kon niet worden nagegaan of de tegellijm onder de vloertegels of achter de plinttegels asbestverdacht is. Bij renovatie of verwijdering van de tegels dient het materiaal te worden geanalyseerd voor de werken van start gaan.

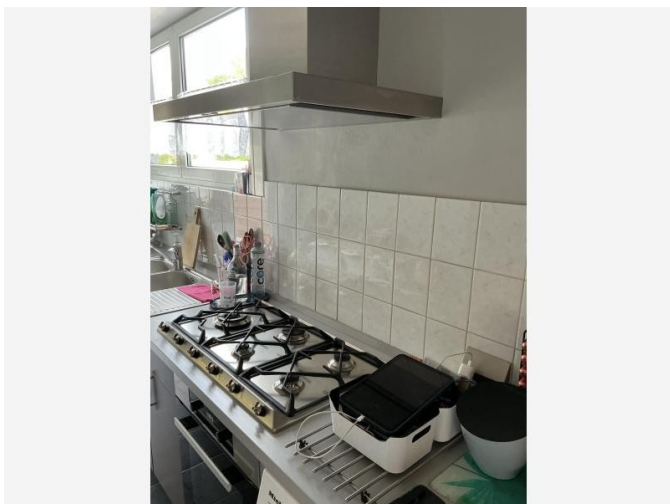
Situeringfoto

Op moment van de inspectie kon niet worden nagegaan of de tegellijm achter de muurtegels/plinten asbestverdacht is. Bij renovatie of verwijdering van de tegels dient het materiaal te worden geanalyseerd voor de werken van start gaan.

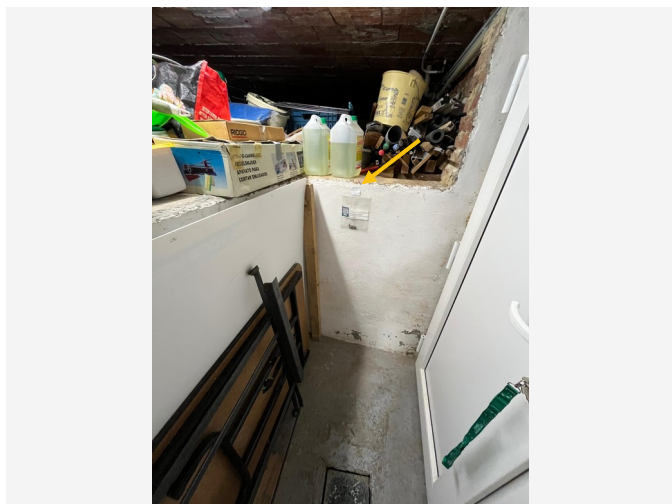
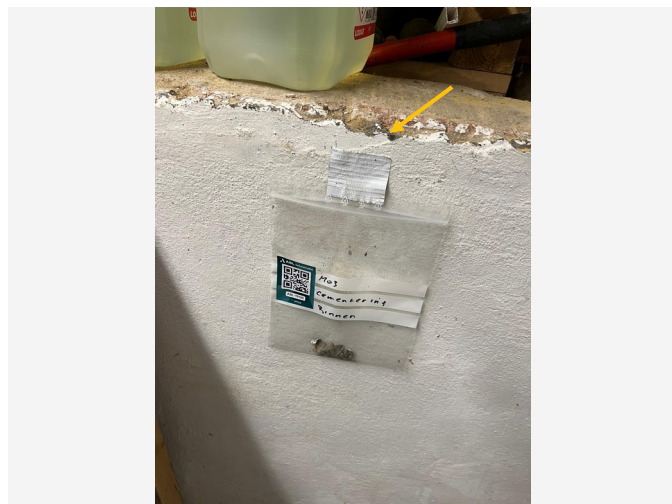
## Fiche 13: Cementering binnen

Geen asbest

#	Type	Referentie	Resultaat
13.1	Mengmonster	M03	Geen asbest

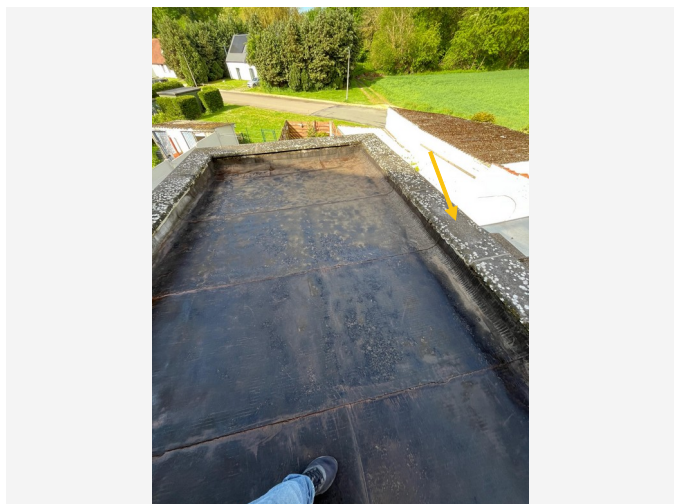
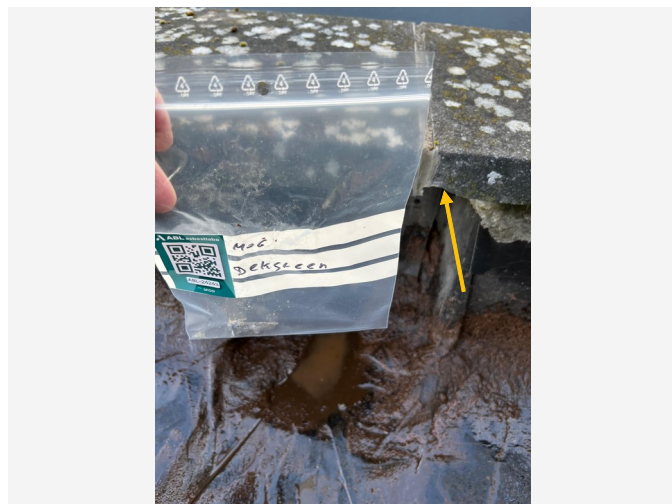
## Fiche 14: Deksteen

Geen asbest

#	Type	Referentie	Resultaat
14.1	Puntmonster	M06	Geen asbest

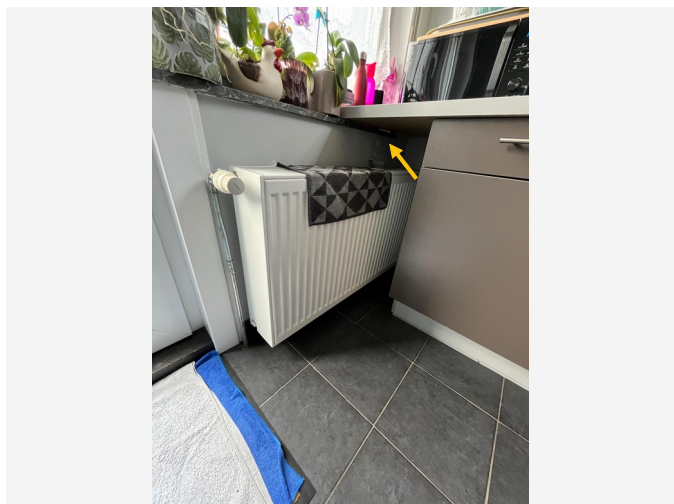
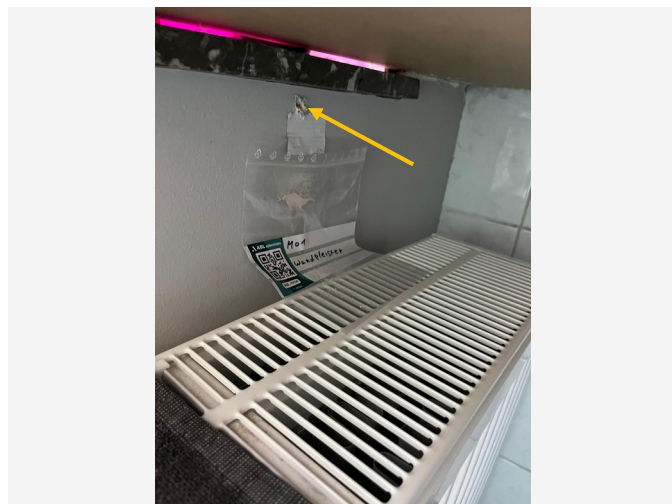
## Fiche 15: Pleisterwerk wanden

Geen asbest

#	Type	Referentie	Resultaat
15.1	Mengmonster	M01	Geen asbest

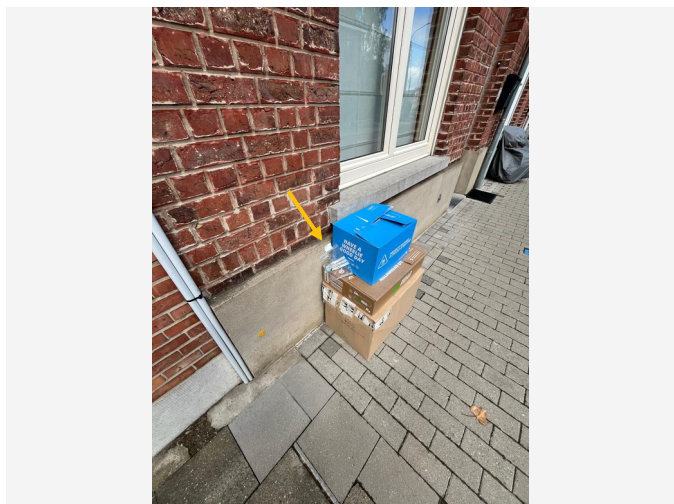
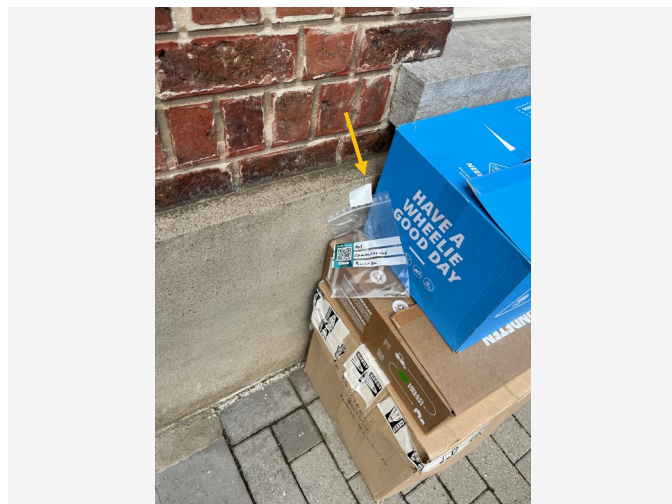
## Fiche 16: Cementering buiten

Geen asbest

#	Type	Referentie	Resultaat
16.1	Mengmonster	M02	Geen asbest

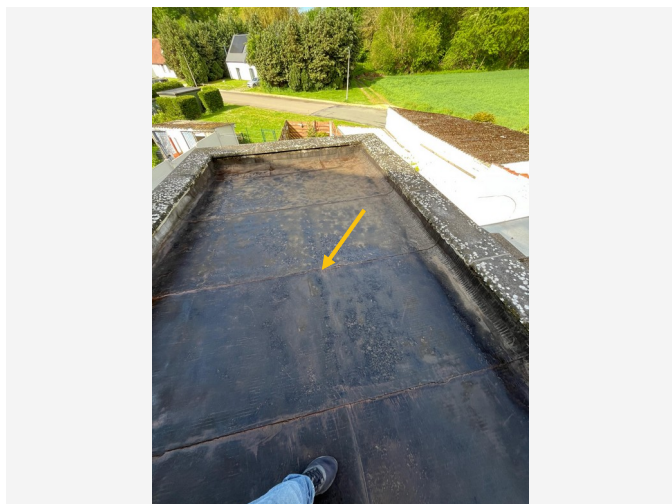
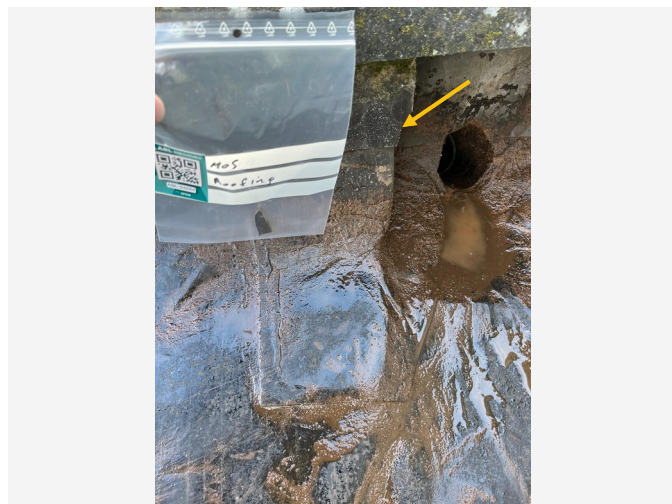
# Fiche 17: Dakbedekking - Roofing

Geen asbest

#	Type	Referentie	Resultaat
17.1	Puntmonster	M05	Geen asbest

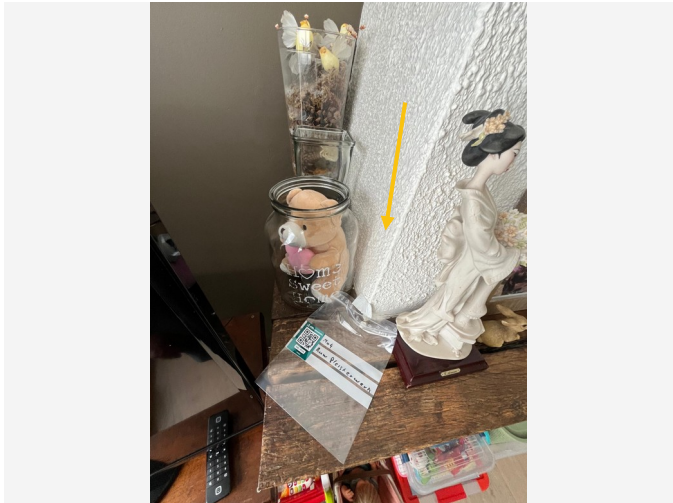
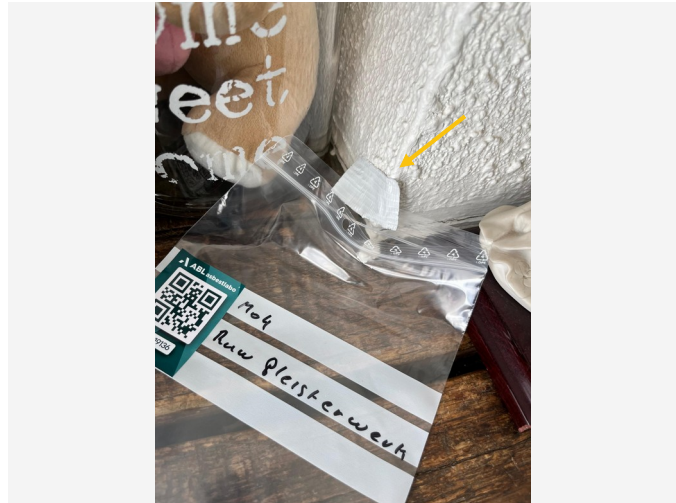
# Fiche 18: Ruw pleisterwerk binnenwand

Geen asbest

#	Type	Referentie	Resultaat
18.1	Mengmonster	M04	Geen asbest
