Asbestinventarisatetest

Patrijzenlaan 9, 3080 Tervuren

Attestnummer : 20260308-000113.000

Niet-asbestveilig

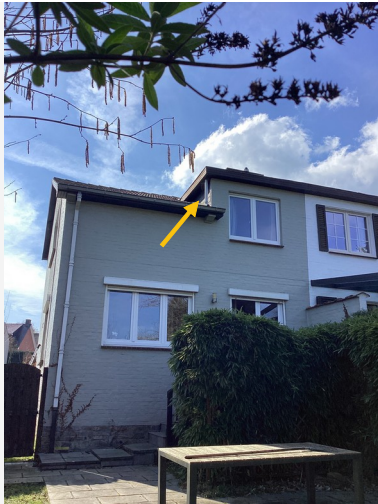
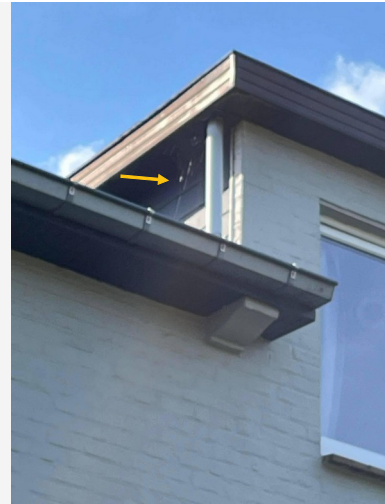
Het asbestmateriaal valt onder de mijlpaal van 2034.

Eindbeoordeling materiaalrisico	Verhoogd materiaalrisico en/of verhoogde kans op vezelvrijgave
---------------------------------	--

Gebondenheid	Categorie 1: hechtgebonden in oorsprong
Asbestsoort (vezeltype)	Crocidoliet aanwezig
Asbestconcentratie	Laag (< 50%)
Afschermingsgraad van het gehele materiaal	Geheel of deels vrij aan de buitenlucht
Toestand van het materiaal	Matig beschadigd, matig verweerd

Beschrijving	Gevelleien
Omgeving	Buiten
Primaire drager	Wand buitenschil
Asbestmateriaal	Dak- en gevelbekleding - Lei, shingle
Bindmiddel van asbestmateriaal	Cement
Gebondenheid op basis van bindmiddel	Hecht
Hoeveelheid (oppervlakte - aantal)	<ul style="list-style-type: none">• 4,00 m² - 1 stuk
Totale oppervlakte	4,00 m ²
Eenvoudig bereikbaar	Ja
Bevestigingswijze	<ul style="list-style-type: none">• Genageld, geniet
Identificatiemethode	<p>De asbestdeskundige beoordeelt het materiaal als asbestverdacht en dus asbesthoudend, en dit zonder monstername.</p> <p>Motivatie: Er is een onderzoeksbeperking die monstername verhindert; De ruimte of het materiaal bevindt zich hoger dan 3,5 meter vanaf een vaste ondergrond.</p>
Destructieve handeling voor identificatie	Nee
Opmerking	<p>De hoeveelheid betreft een schatting.</p> <p>Wegens hoogte is het niet mogelijk een staalname te doen.</p> <p>.</p>

Verwijderen

- Hemelwater dat afspoelt van asbestcement daken of gevels kan asbestdeeltjes bevatten. Gebruik het enkel voor gesloten circuits (bv. spoelen toiletten). Reinig na het vervangen van het dak of de gevel de dakgoten en regenwaterput of -ton om asbesthoudend sediment of slib te verwijderen
- Voer bijkomende staalname(s) uit.

- Eenvoudige handelingen: mag via doe-het-zelf of door werknemer(s) met opleidingsattest eenvoudige handelingen
Bij het uitvoeren van eenvoudige handelingen, zoals toegestaan via doe-het-zelfmethoden of door werknemers met een opleidingsattest, is het gebruik van de juiste persoonlijke beschermingsmiddelen (PBM's) verplicht om blootstelling aan asbestvezels te voorkomen. Wij adviseren echter om asbest te laten verwijderen door een werknemer met opleidingscertificaat. Maar het is ook toegestaan via de doe-het-zelfmethode, mits de juiste voorzorgsmaatregelen en PBM's in acht worden genomen. De te gebruiken PBM's zijn:
 - FFP3-mondmasker of halfgelaatsmasker met P3 filter

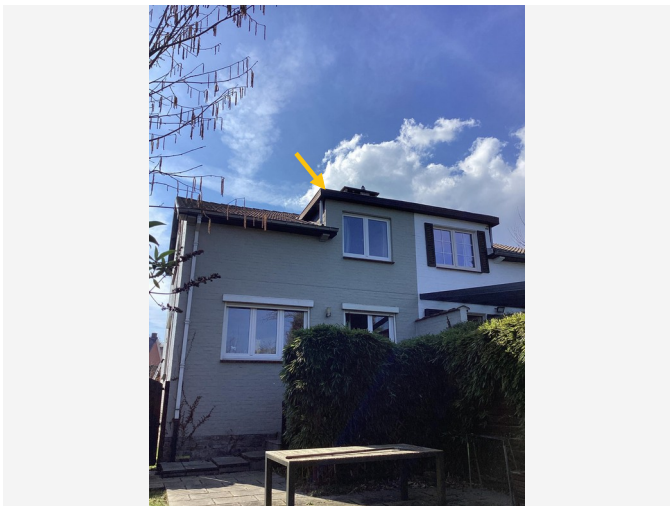
Tijdelijke beperking

Reden: Niet waarneembaar

Uitleg van de asbestdeskundige: De verplicht te beschrijven ruimte of materiaal is niet waarneembaar waardoor er geen adviesfiche opgesteld kan worden.

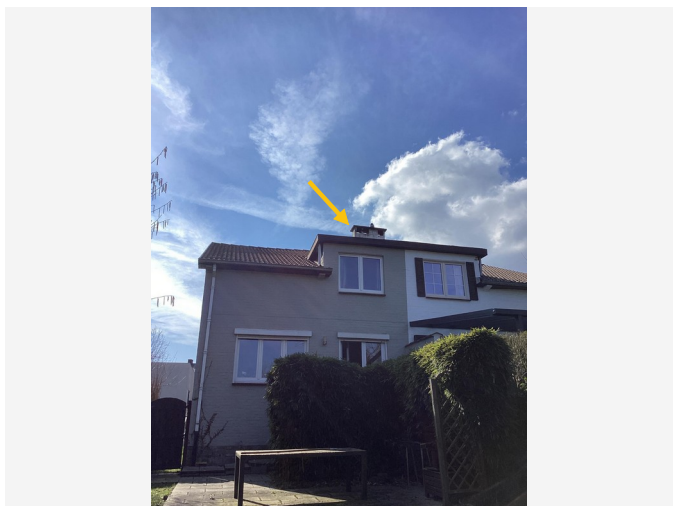
Tijdelijke beperking

Reden: Het te onderzoeken materiaal situeert zich hoger dan 3,50 m te rekenen vanaf een veilige ondergrond

Uitleg van de asbestdeskundige: De binnenzijde van de schouw kon niet geïnspecteerd worden. Ook van buitenaf was inspectie onmogelijk omwille van de hoogte(hoger dan 3.5m). Asbestverdachte toepassingen kunnen aanwezig zijn. Dit betreft een beperking op middellange termijn.

(Asbest)materiaal	Rookgaskanaal
Karakterisatie	Asbest (verdacht)
Primaire drager	HVAC infrastructuur en uitrusting

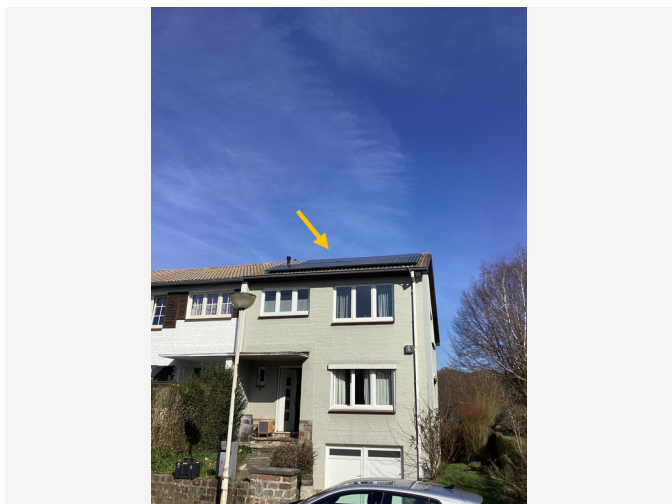
Tijdelijke beperking

Reden: Het te onderzoeken materiaal situeert zich hoger dan 3,50 m te rekenen vanaf een veilige ondergrond

Uitleg van de asbestdeskundige: Aangezien de dakbedekking zich bevindt op een hoogte hoger dan 3,5 m (vanaf een veilige ondergrond) kon deze niet worden gecontroleerd tijdens de inspectie. Dit betreft een beperking van middellange termijn. Wanneer de dakbedekking toegankelijk wordt gemaakt dit deze nader te worden geïnspecteerd op asbesthoudend.

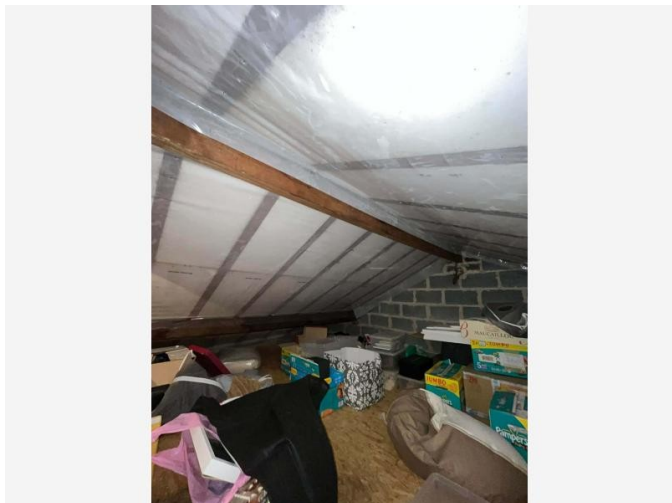
Fiche 5: Onderdak - Niet waarneembaar (Hoofdwoning)

Tijdelijke beperking

Reden: Niet waarneembaar

Uitleg van de asbestdeskundige: De verplicht te beschrijven ruimte of materiaal is niet waarneembaar wegens de hoogte +3,5m is langs buiten en binnen het onderdak is afgewerkt met isolatie. Er is ook geen dakvenster aanwezig om het dak en onderdak te inspecteren.

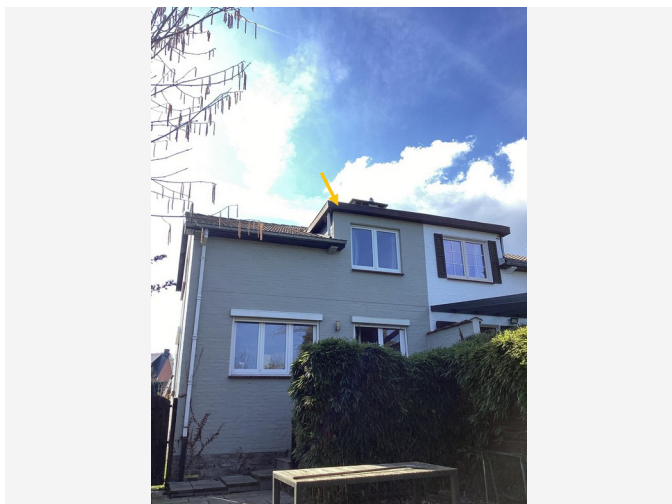
Tijdelijke beperking

Reden: Het te onderzoeken materiaal situeert zich hoger dan 3,50 m te rekenen vanaf een veilige ondergrond

Uitleg van de asbestdeskundige: Aangezien de dakbedekking zich bevindt op een hoogte hoger dan 3,5 m (vanaf een veilige ondergrond) kon deze niet worden gecontroleerd tijdens de inspectie. Dit betreft een beperking van middellange termijn. Wanneer de dakbedekking toegankelijk wordt gemaakt dit deze nader te worden geïnspecteerd op asbesthoudend.

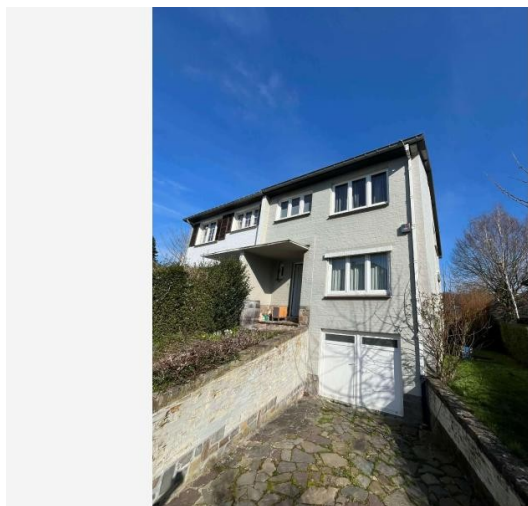
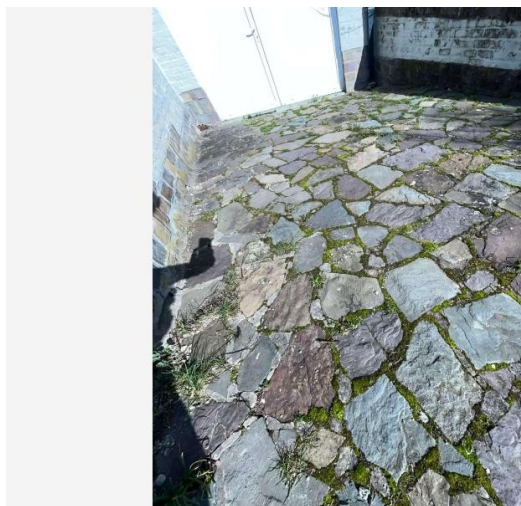
De inrit van de garage werd visueel gecontroleerd. Er zijn geen asbest-verdachte materialen waargenomen.

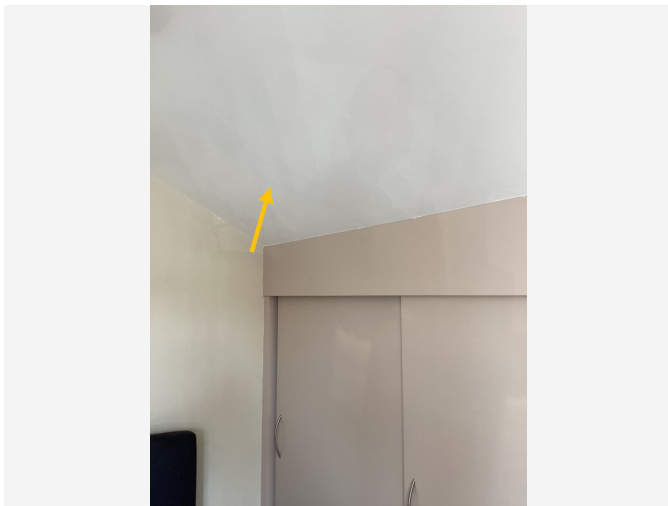
Het plafond bestaat uit niet-asbestverdachte gipskartonplaten/hout-/pvc platen . Zonder destructie is het niet mogelijk om na te gaan of er asbestverdachte materialen aanwezig zijn achter de gipskartonplaten/hout-/pvc platen.

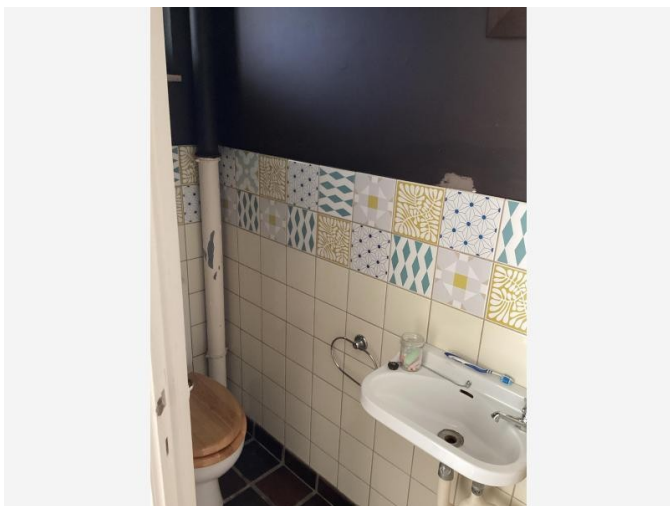
Op moment van de inspectie kon niet worden nagegaan of de tegellijm achter de muurtegels/plinten asbestverdacht is. Bij renovatie of verwijdering van de tegels dient het materiaal te worden geanalyseerd voor de werken van start gaan.

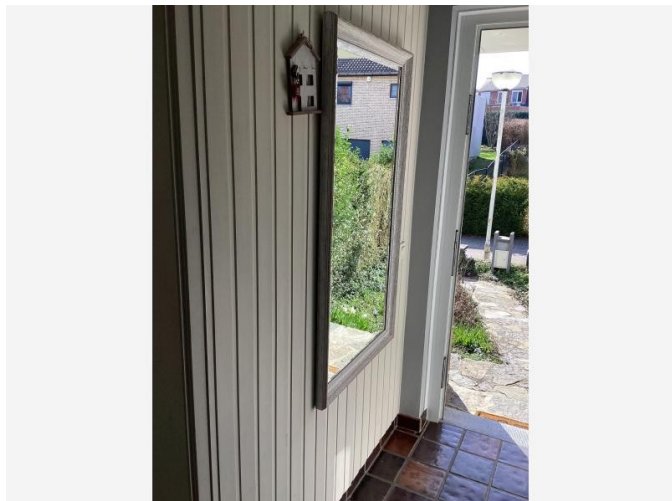
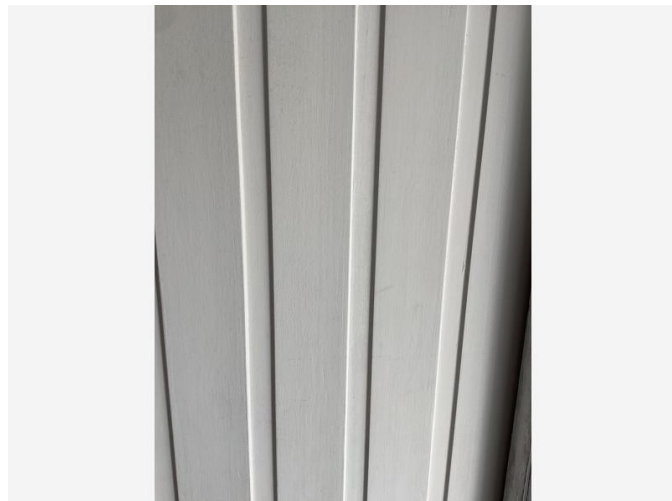
De valse wand(en)/voorzetwand(en) bestaat(bestaan) uit niet-asbestverdachte gipskartonplaten/hout-/pvc platen. Zonder destructie is het niet mogelijk om na te gaan of er asbestverdachte materialen aanwezig zijn achter de valse wand(en)/voorzetwand(en).

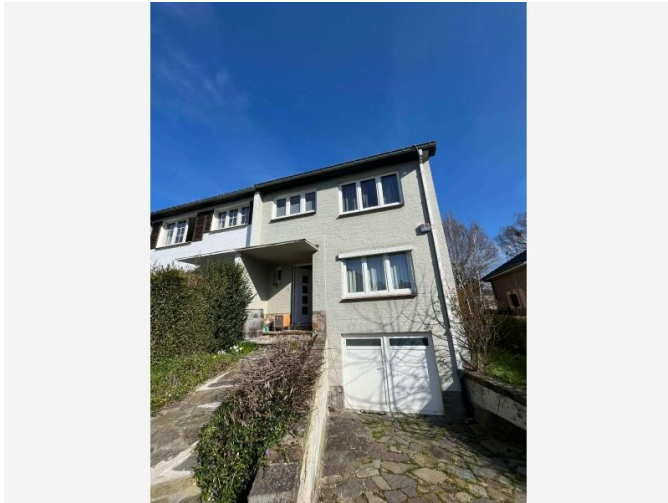
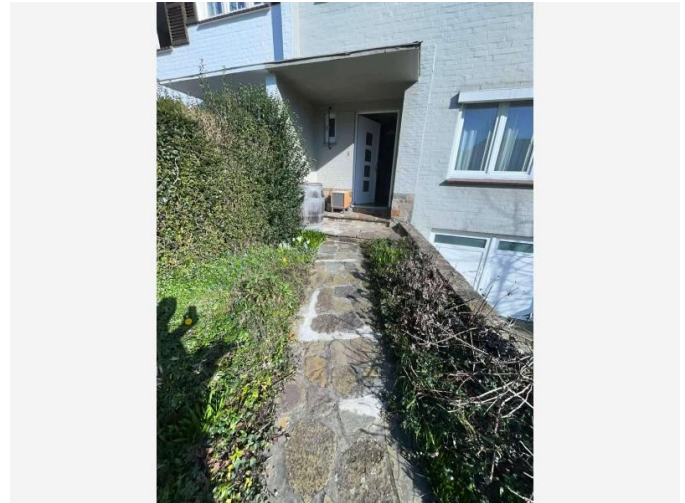
De trap werd visueel gecontroleerd. Er zijn geen asbest-verdachte materialen waargenomen.

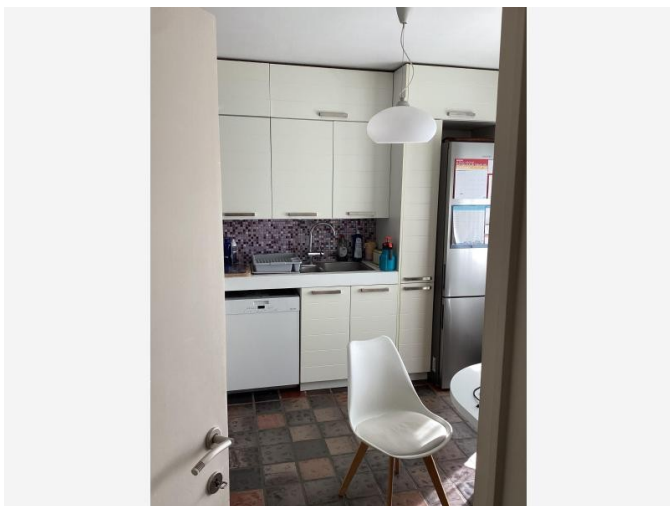
Er zijn inbouwkasten geplaatst. Zonder destructie is het niet mogelijk om na te gaan of er asbestverdachte materialen aanwezig zijn achter de inbouwkasten.

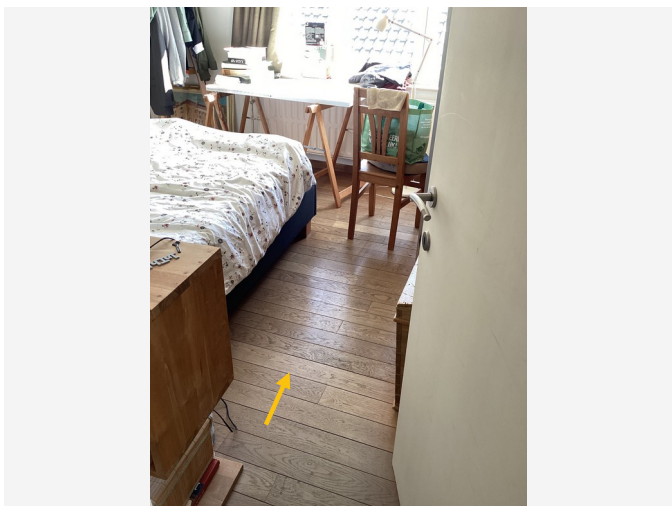
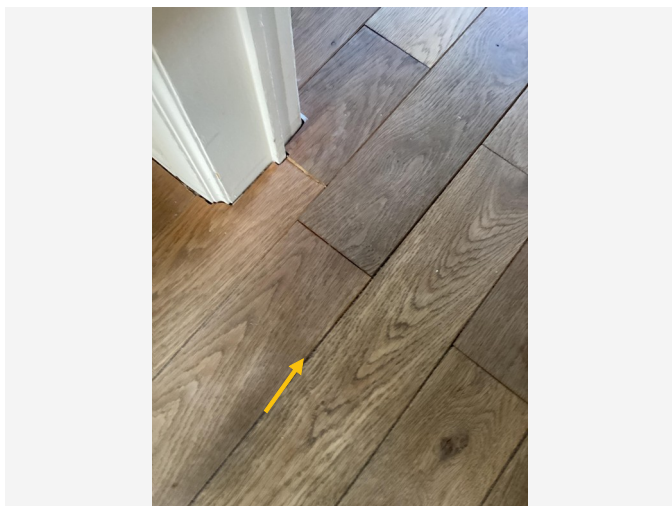
De aanwezige vloerbekleding is niet asbestverdacht. De onderliggende laag was echter niet inspecteerbaar zonder destructie tijdens de inspectie. Mogelijk is de onderliggende laag asbestverdacht.

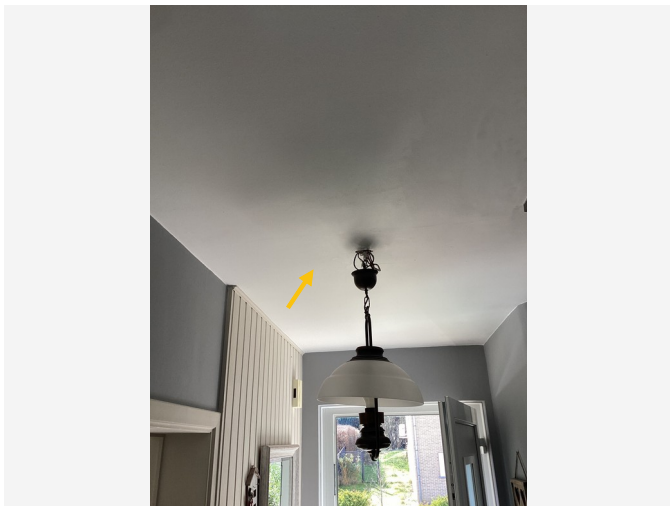
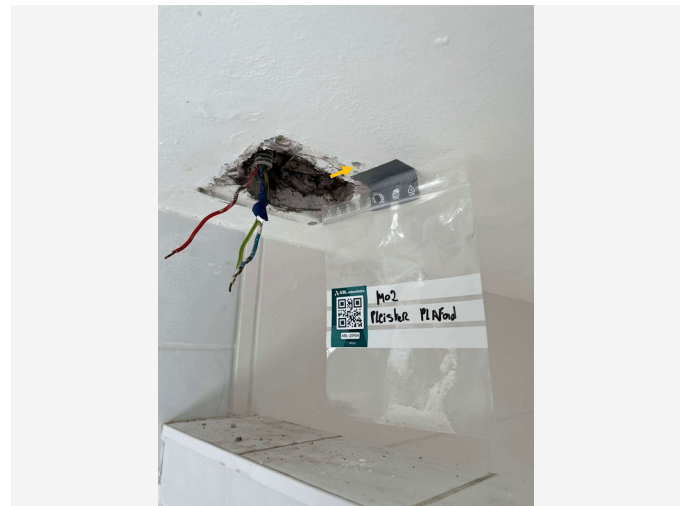
Fiche 14: Pleisterwerk plafonds

Geen asbest

#	Type	Referentie	Resultaat
14.1	Mengmonster	M02	Geen asbest

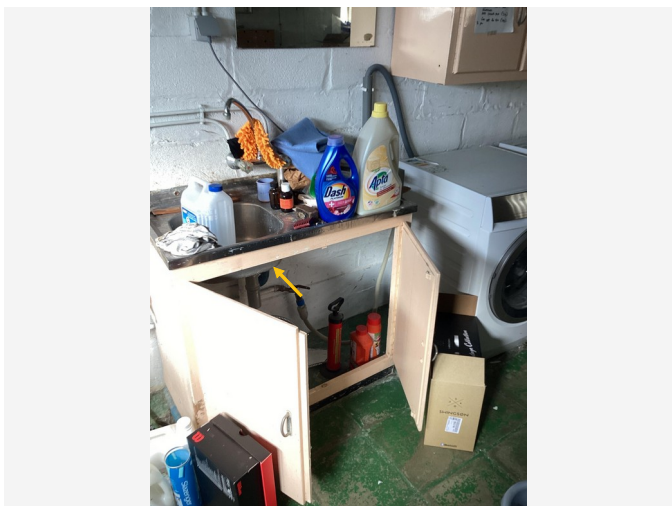
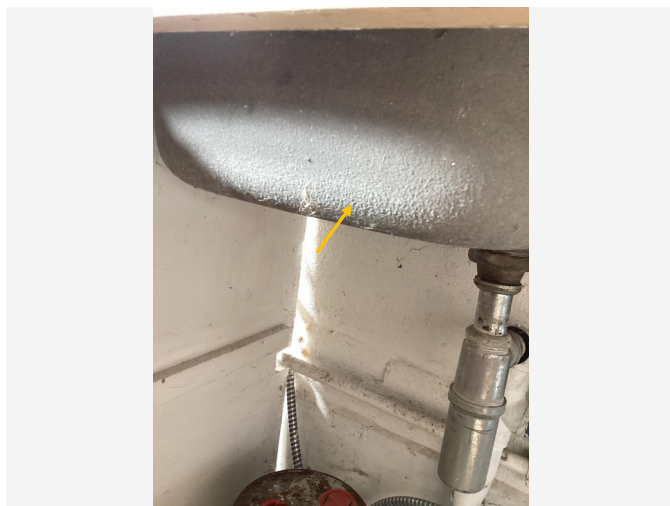
Fiche 15: Coating poelbak (Garage)

Geen asbest

#	Type	Referentie	Resultaat
15.1	Puntmonster	M03	Geen asbest

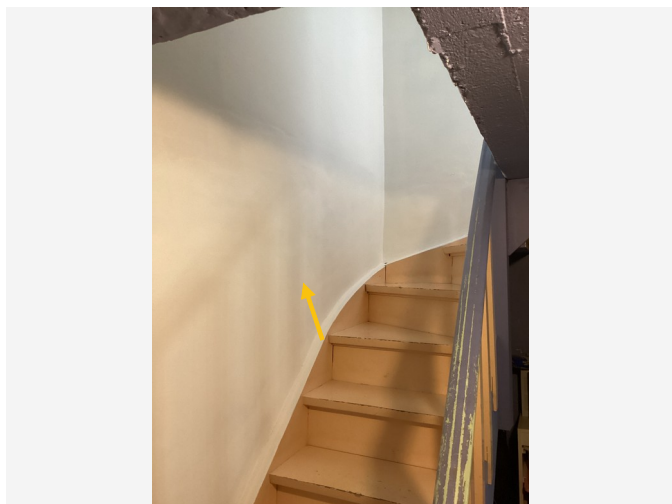
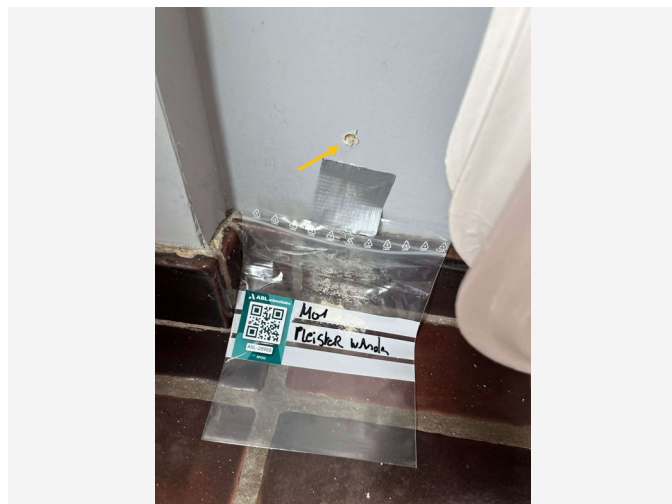
Geen asbest

#	Type	Referentie	Resultaat
16.1	Mengmonster	M01	Geen asbest

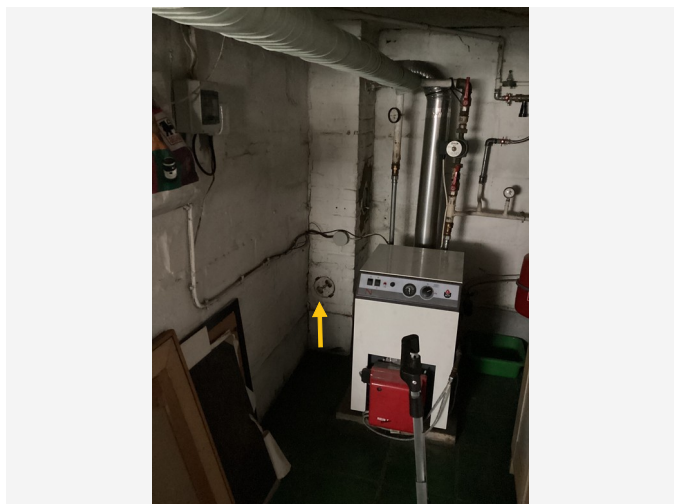
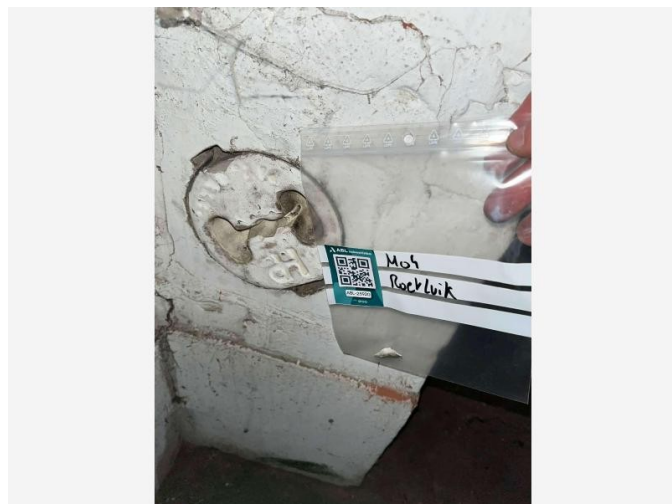
Geen asbest

#	Type	Referentie	Resultaat
17.1	Puntmonster	M04	Geen asbest
