# Asbestinventarisatattest

Dorpstraat 608A, 3061 Bertem

Attestnummer : 20260922-000035.000

Uitgegeven op : 22.09.2026

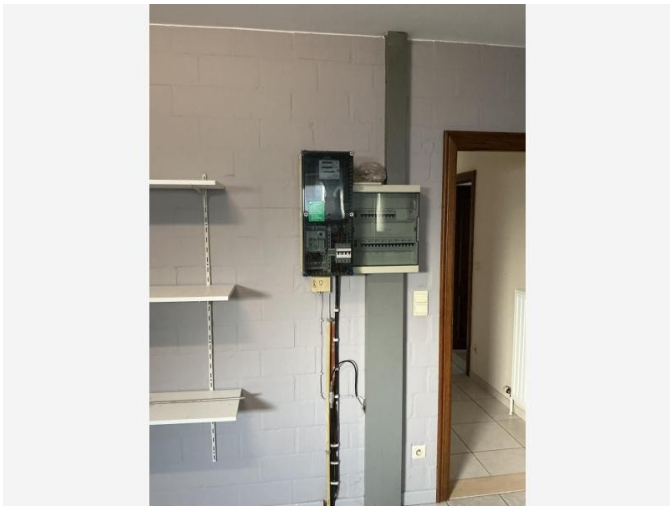
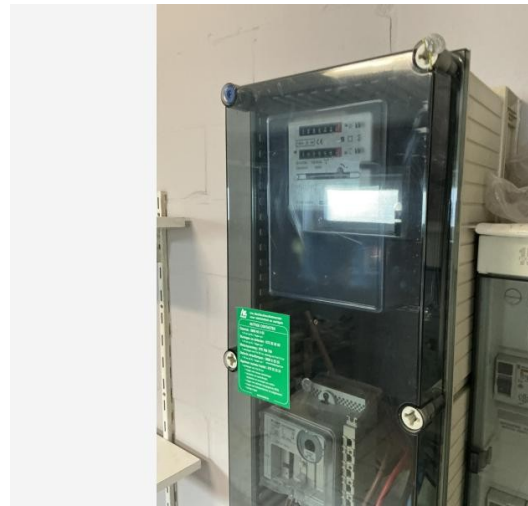
| Eindbeoordeling materiaalrisico | Laag materiaalrisico en/of verlaagde kans op vezelvrijgave |

| Asbestsoort (vezeltype) | Crocidoliet aanwezig |
| Asbestconcentratie | Laag (< 50%) |
| Toestand van het materiaal | Onbeschadigd, niet verweerd |

| Beschrijving | Bakeliet meter- en zekering kast |
| Opmerking | De meterkast hoort toe aan de nutsmaatschappij en dient door hen vervangen/verwijderd te worden. |

Het asbestmateriaal valt onder de mijlpaal van 2040.

Zorgvuldig beheren

- Zorg voor een veilig beheer. Vermijd het beschadigen van het asbestmateriaal. Controleer de toestand jaarlijks op wijzigingen.
- Voer bijkomende staalname(s) uit.

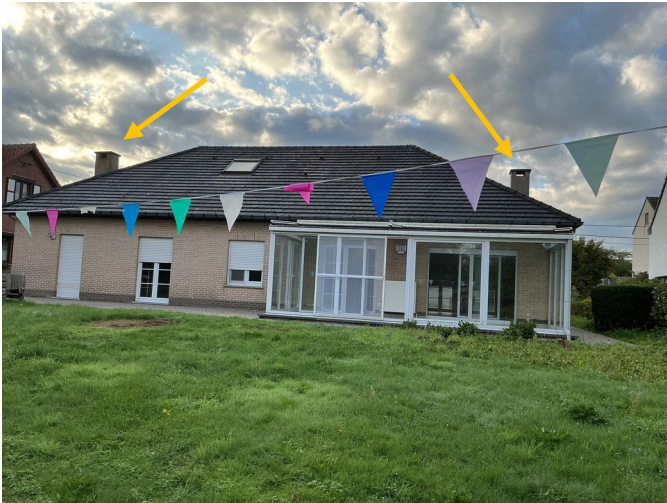
**Reden:** Het te onderzoeken materiaal situeert zich hoger dan 3,50 m te rekenen vanaf een veilige ondergrond

**Uitleg van de asbestdeskundige:** De binnenzijde van de schouw kon niet geïnspecteerd worden. Ook van buitenaf was inspectie onmogelijk omwille van de hoogte(hoger dan 3.5m). Asbestverdachte toepassingen kunnen aanwezig zijn. Dit betreft een beperking op middellange termijn.

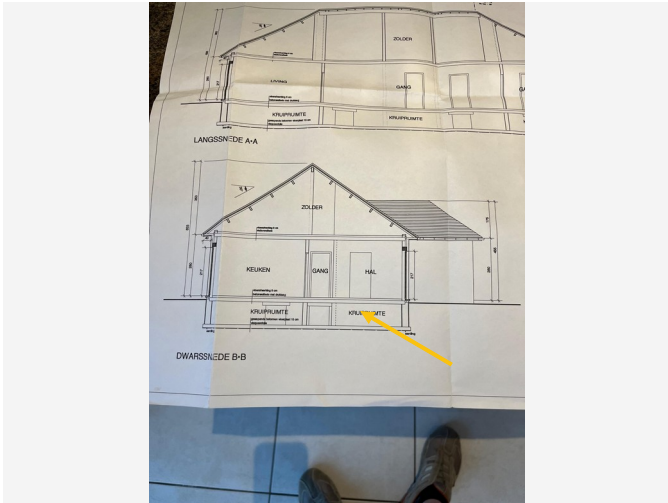
**Reden:** Het onderzoek kan niet uitgevoerd worden binnen de bepalingen van de Welzijnswet.

**Uitleg van de asbestdeskundige:** De hoogte van de kruipruimte is lager dan 1,5 meter.

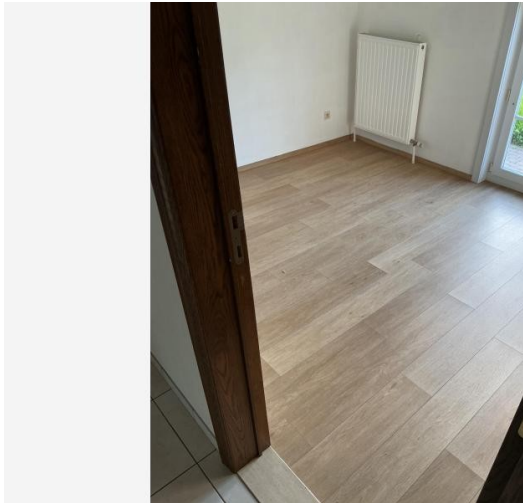
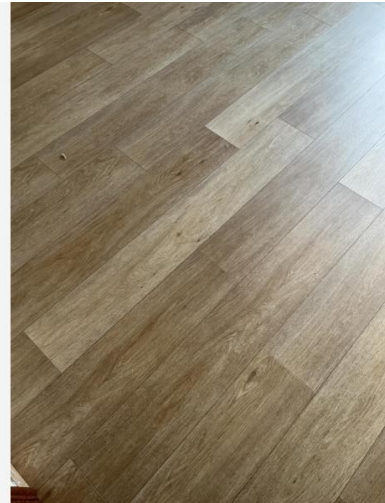
De aanwezige vloerbekleding is niet asbestverdacht. De onderliggende laag was echter niet inspecteerbaar zonder destructie tijdens de inspectie. Mogelijk is de onderliggende laag asbestverdacht.

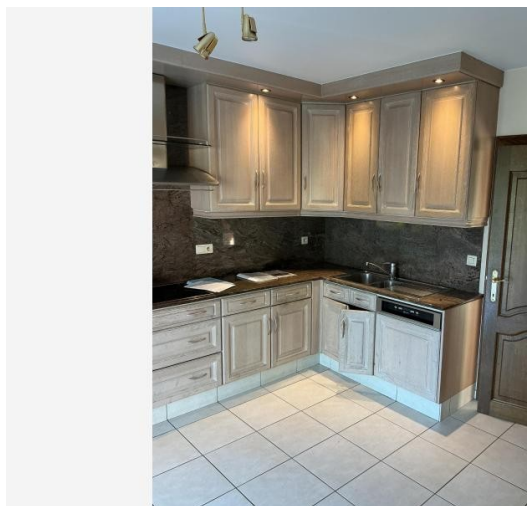
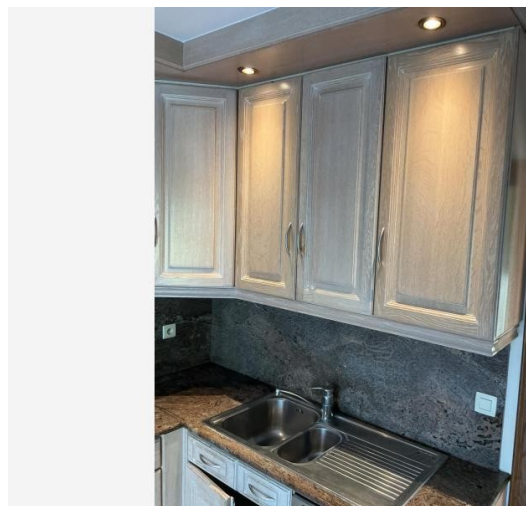
Er zijn inbouwkasten geplaatst. Zonder destructie is het niet mogelijk om na te gaan of er asbestverdachte materialen aanwezig zijn achter de inbouwkasten. De inbouwkasten zelf zijn niet asbestverdacht.

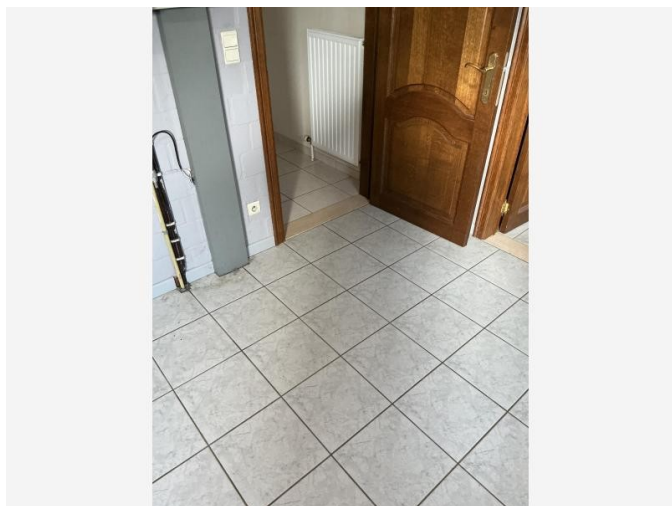
Op moment van de inspectie kon niet worden nagegaan of de tegellijm onder de vloertegels of achter de plinttegels asbestverdacht is. Bij renovatie of verwijdering van de tegels dient het materiaal te worden geanalyseerd voor de werken van start gaan.

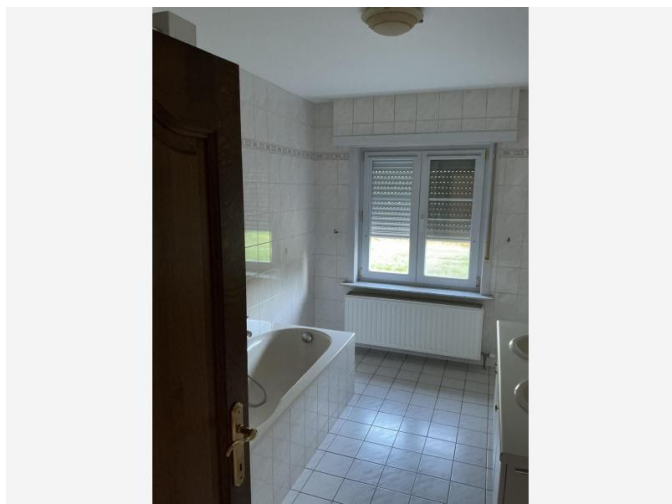
Op moment van de inspectie kon niet worden nagegaan of de tegellijm achter de muurtegels/plinten asbestverdacht is. Bij renovatie of verwijdering van de tegels dient het materiaal te worden geanalyseerd voor de werken van start gaan.

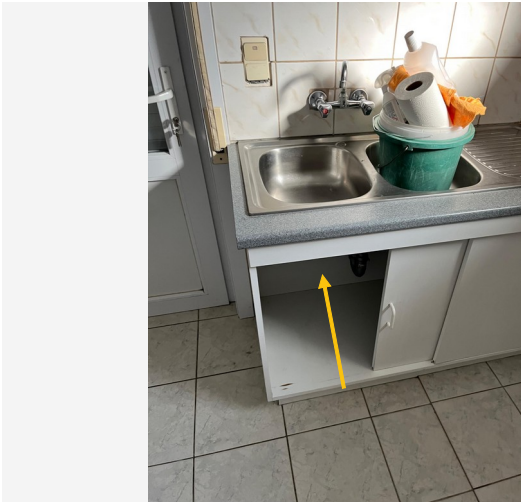
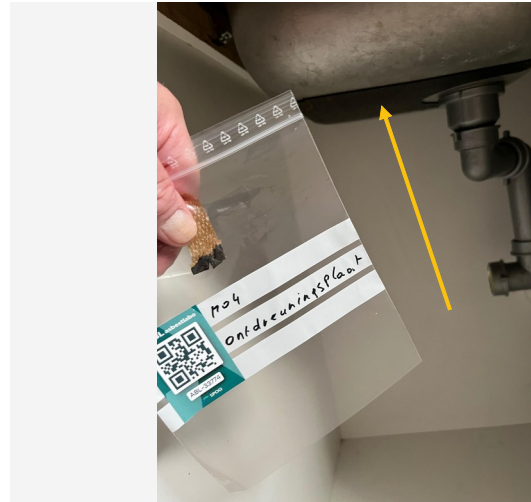
## Fiche 8: Ontdreuningsplaat/anti-dreunplaat onder spoelbak

Geen asbest

| # | Type | Referentie | Resultaat |
|---|---|---|---|
| 8.1 | Puntmonster | M04 | Geen asbest |

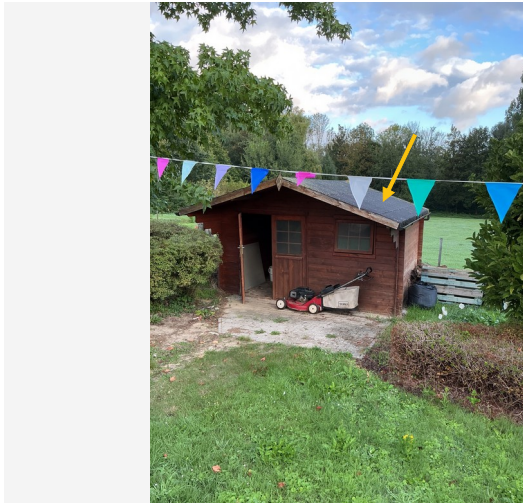
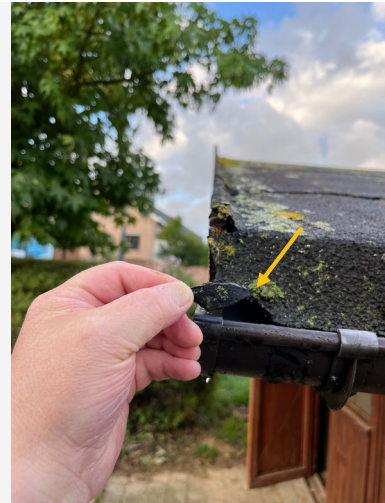
## Fiche 9: Dakbedekking - Roofing

Geen asbest

| # | Type | Referentie | Resultaat |
|---|---|---|---|
| 9.1 | Puntmonster | M03 | Geen asbest |

| Opmerking | <p>Er werd enkel een puntstaal genomen van de bovenste laag. Mogelijks zijn er onderliggende asbestverdachte lagen aanwezig die niet waarneembaar waren tijdens de inspectie. Wanneer bij renovatie- of sloopwerken blijkt dat er nog onderliggende lagen aanwezig zijn dient er hiervan een staal te worden genomen welke door een erkend laboratorium moet worden geanalyseerd.</p> <p>De hoeveelheid betreft een schatting.</p> |

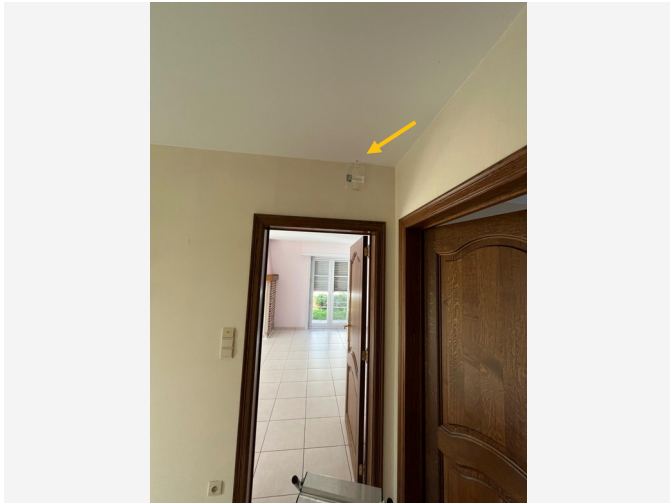
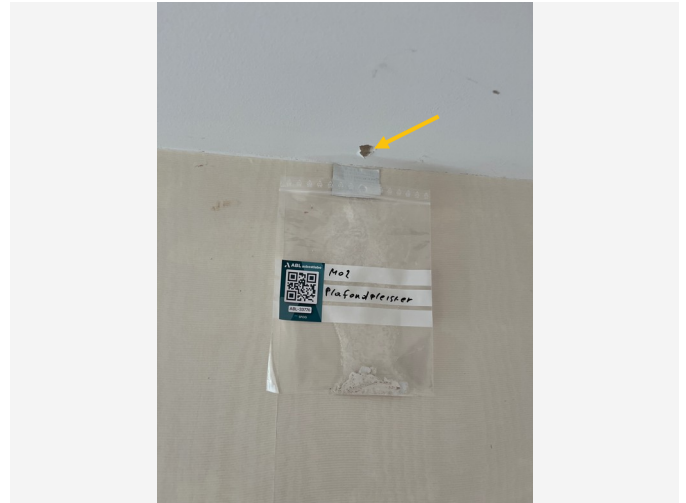
## Fiche 10: Pleisterwerk plafonds

Geen asbest

| # | Type | Referentie | Resultaat |
|---|---|---|---|
| 10.1 | Mengmonster | M02 | Geen asbest |

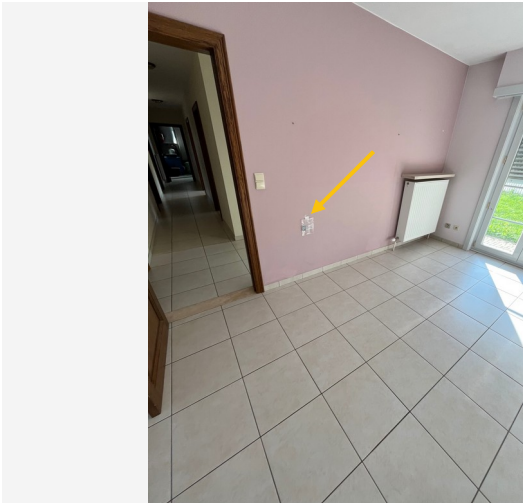
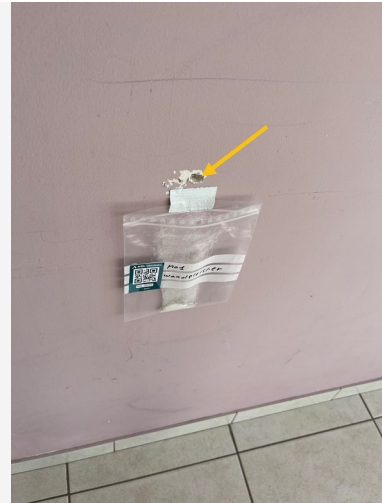
## Fiche 11: Pleisterwerk wanden

Geen asbest

| # | Type | Referentie | Resultaat |
|---|---|---|---|
| 11.1 | Mengmonster | M01 | Geen asbest |

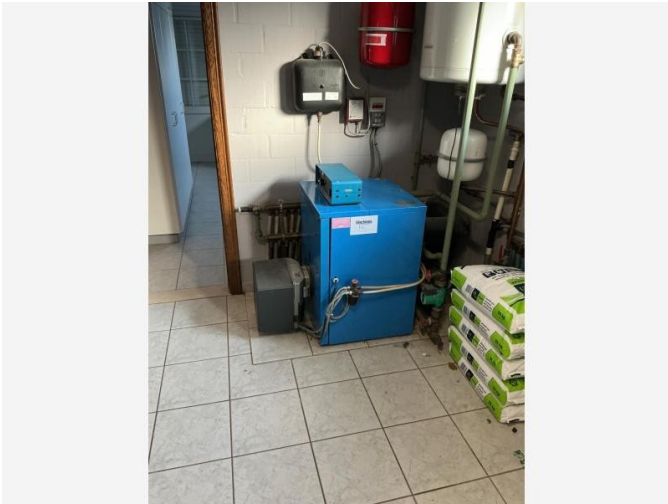
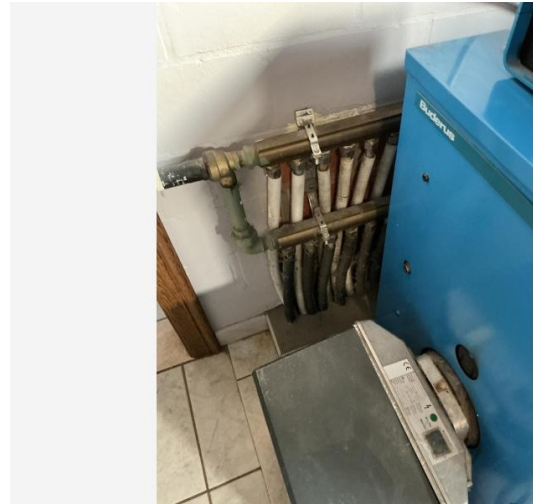
## Fiche 13: Leidingisolatie - niet verdacht

| Beschrijving | Notitie | Terug te vinden op plannen |
|---|---|---|
| Fiche 13: Leidingisolatie - niet verdacht | De aanwezige leidingisolatie is niet asbest verdacht. Deze bestaat uit | Plan 1.2: Gelijkvloers |

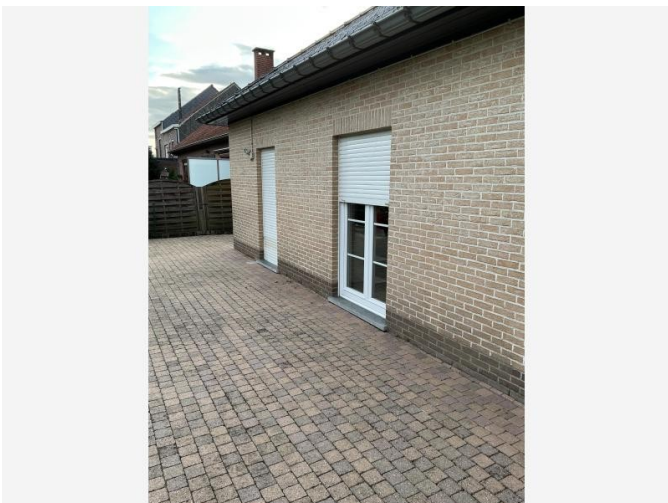
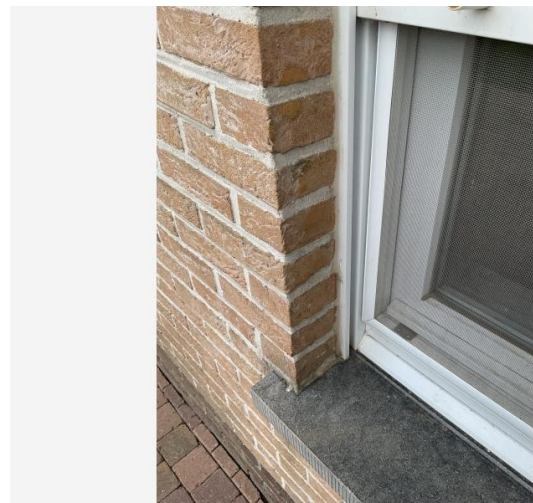
## Fiche 15: Afkitting ramen siliconen

| Beschrijving | Notitie | Terug te vinden op plannen |
|---|---|---|
| Fiche 15: Afkitting ramen siliconen | De afkitting van de ramen bestaat uit siliconen. Dit is niet asbestverdacht. Het betreft de afkitting tussen ramen en profielen en tussen profielen en muren | Plan 1.2: Gelijkvloers |

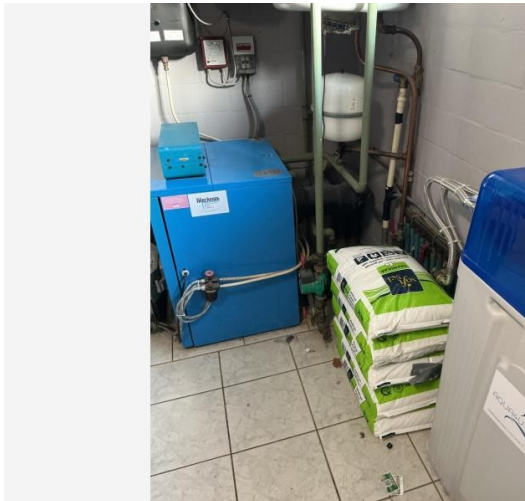
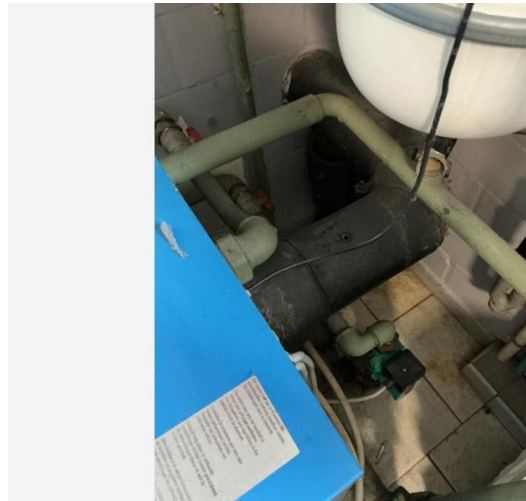
## Fiche 16: Rookgaskanalen - niet verdacht

| Beschrijving | Notitie | Terug te vinden op plannen |
|---|---|---|
| Fiche 16: Rookgaskanalen - niet verdacht | De materialen van rookgaskanalen zijn niet asbest verdacht. Deze bestaan uit | Plan 1.2: Gelijkvloers |

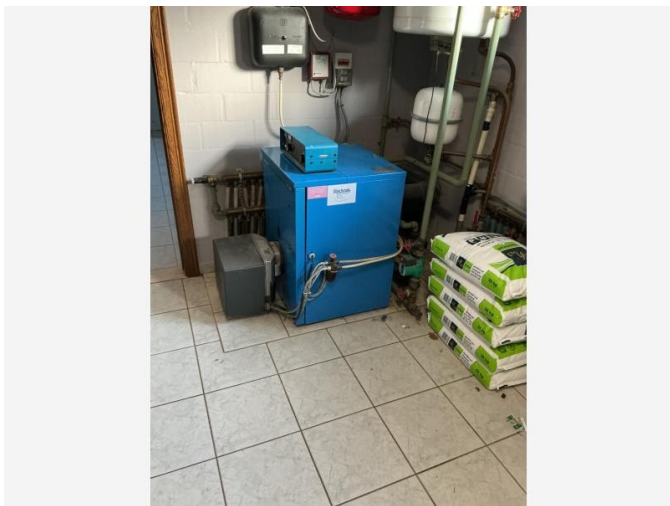
### Fiche 17: Brander/CV-ketel - Isolatie/pakkingen

| Beschrijving | Notitie | Terug te vinden op plannen |
|---|---|---|
| Fiche 17: Brander/CV-ketel - Isolatie/pakkingen | Mogelijk bevat de brander/CV-ketel asbestverdachte isolatie en/of pakkingen. Inspectie zonder demontage was niet mogelijk op moment van de inspectie. | Plan 1.2: Gelijkvloers |
