# Asbestinventarisatetest

Ringlaan 44, 3080 Tervuren

Attestnummer : 20260811-000176.000

**Niet-asbestveilig**

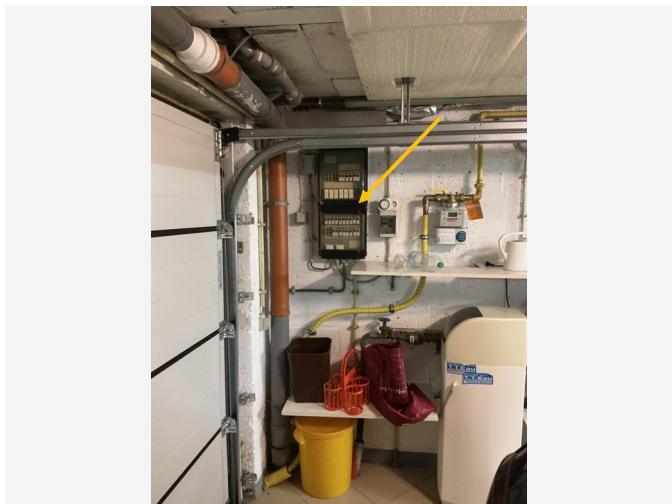
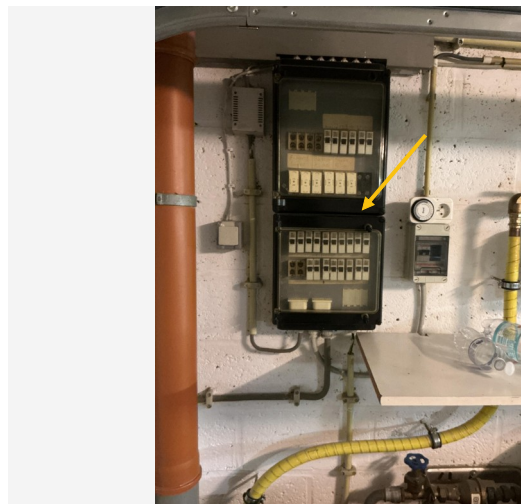
Het asbestmateriaal valt onder de mijlpaal van 2040.

Verwijderen

| Eindbeoordeling materiaalrisico | Verhoogd materiaalrisico en/of verhoogde kans op vezelvrijgave |

| Asbestsoort (vezeltype) | Crocidoliet aanwezig |
| Toestand van het materiaal | Licht beschadigd, licht verweerd. Intacte calciumsilicaatplaat of materiaal met categorie 3-gebondenheid |

| Beschrijving | Bakeliet zekering kast |

- Zorg voor een veilig beheer. Vermijd het beschadigen van het asbestmateriaal. Controleer de toestand jaarlijks op wijzigingen.
- Voer bijkomende staalname(s) uit.

- Eenvoudige handelingen: mag via doe-het-zelf of door werknemer(s) met opleidingsattest eenvoudige handelingen  
Bij het uitvoeren van eenvoudige handelingen, zoals toegestaan via doe-het-zelfmethoden of door werknemers met een opleidingsattest, is het gebruik van de juiste persoonlijke beschermingsmiddelen (PBM's) verplicht om blootstelling aan asbestvezels te voorkomen. Wij adviseren echter om asbest te laten verwijderen door een werknemer met opleidingscertificaat. Maar het is ook toegestaan via de

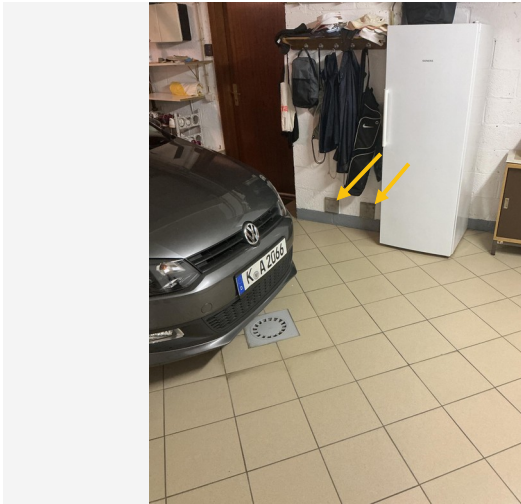
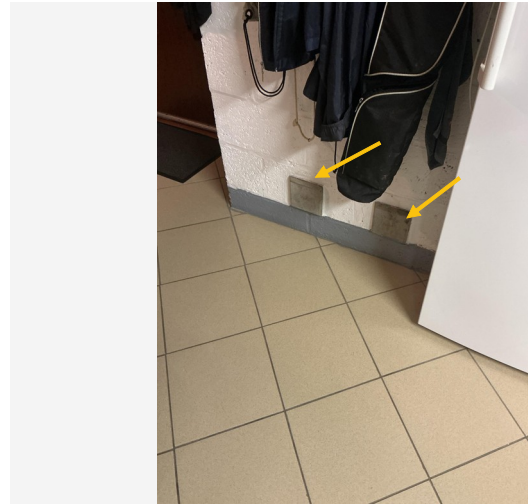
Het asbestmateriaal valt onder de mijlpaal van 2040.

Zorgvuldig beheren

| Eindbeoordeling materiaalisico | Laag materiaalisico en/of verlaagde kans op vezelvrijgave |

| Asbestsoort (vezeltype) | Alleen chrysotiel aanwezig |

| # | Type | Referentie | Resultaat |
|---|---|---|---|
| 2.1 | Puntmonster | M01 | Chrysotiel |

| Beschrijving | Roetluik |

- Zorg voor een veilig beheer. Vermijd het beschadigen van het asbestmateriaal. Controleer de toestand jaarlijks op wijzigingen.

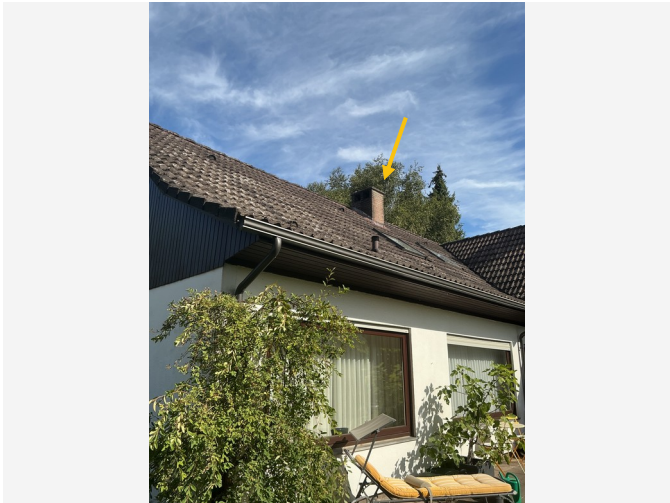
Situeringsfoto

**Reden:** Het te onderzoeken materiaal situeert zich hoger dan 3,50 m te rekenen vanaf een veilige ondergrond

**Uitleg van de asbestdeskundige:** De binnenzijde van de schouw kon niet geïnspecteerd worden. Ook van buitenaf was inspectie onmogelijk omwille van de hoogte(hoger dan 3.5m). Asbestverdachte toepassingen kunnen aanwezig zijn. Dit betreft een beperking op middellange termijn.

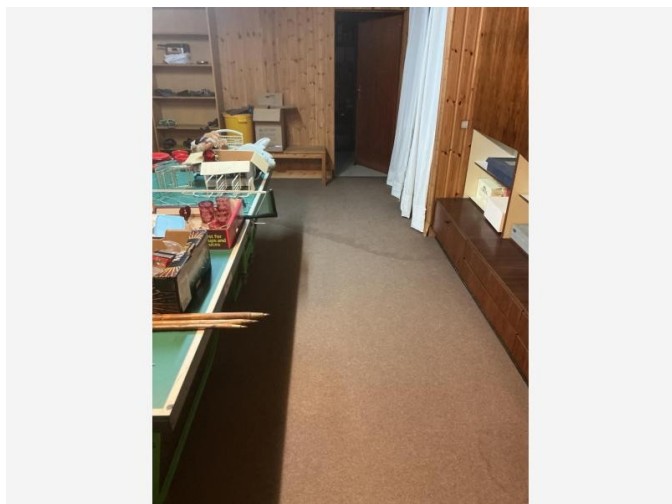
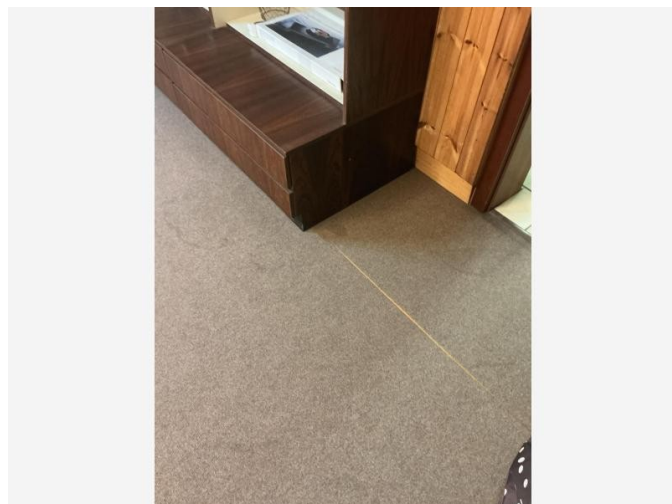
De aanwezige vloerbekleding is niet asbestverdacht. De onderliggende laag was echter niet inspecteerbaar zonder destructie tijdens de inspectie. Mogelijk is de onderliggende laag asbestverdacht.

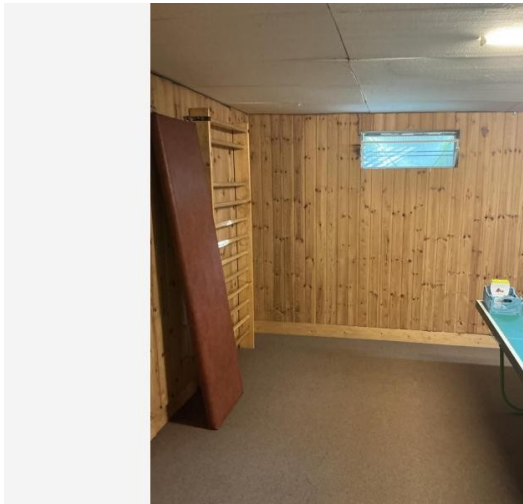
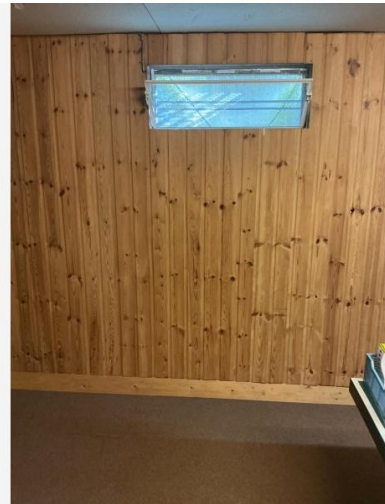
## Fiche 5: Valse wand(en)/voorzetwand(en) – Gipskarton-Pvc-hout

De valse wanden zijn niet asbestverdacht.

Zonder destructief onderzoek is er niet na te gaan of er zich achter de wanden asbesthoudende materialen zitten.

Dit dient gecontroleerd te worden bij eventuele renovatiewerkzaamheden.

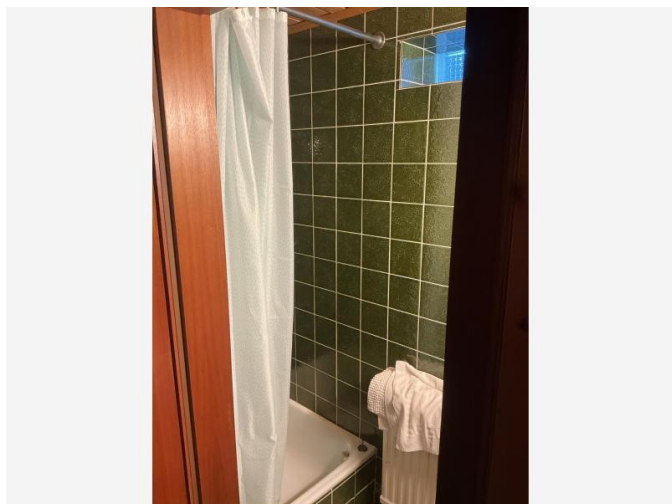
Op moment van de inspectie kon niet worden nagegaan of de tegellijm achter de muurtegels/plinten asbestverdacht is. Bij renovatie of verwijdering van de tegels dient het materiaal te worden geanalyseerd voor de werken van start gaan.

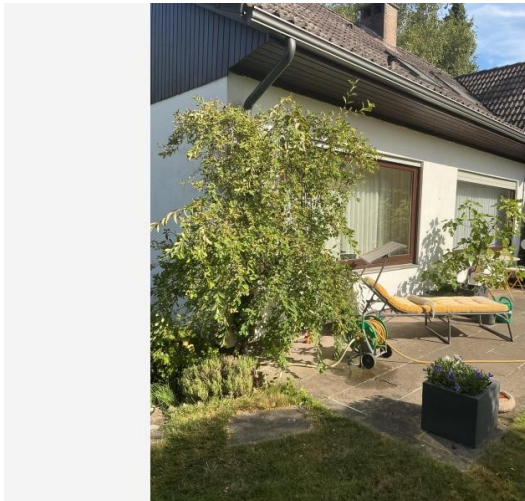
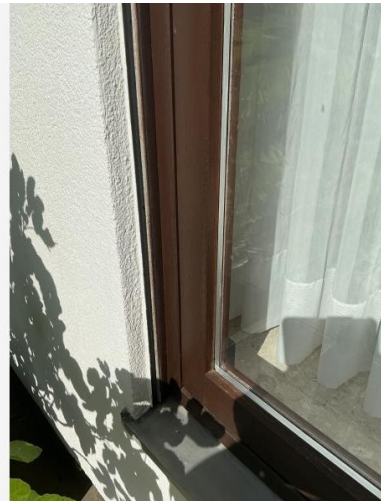
## Fiche 16: Afkitting ramen siliconen

| Beschrijving | Notitie | Terug te vinden op plannen |
|---|---|---|
| Fiche 16: Afkitting ramen siliconen | De afkitting van de ramen bestaat uit siliconen. Dit is niet asbestverdacht. Het betreft de afkitting tussen ramen en profielen en tussen profielen en muren | Plan 1.7: Gelijkvloers<br>Plan 1.10: Eerste verdieping |

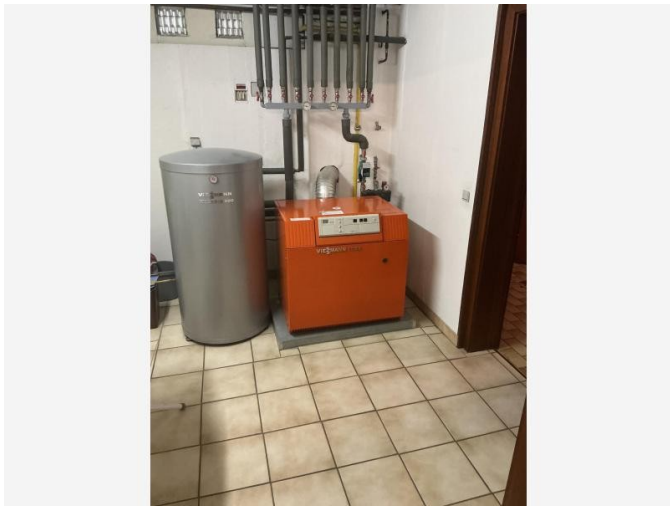
### Fiche 17: Brander/CV-ketel - Isolatie/pakkingen

| Beschrijving | Notitie | Terug te vinden op plannen |
|---|---|---|
| Fiche 17: Brander/CV-ketel - Isolatie/pakkingen | Mogelijk bevat de brander/CV-ketel asbestverdachte isolatie en/of pakkingen. Inspectie zonder demontage was niet mogelijk op moment van de inspectie. | Plan 1.1: Kelder |
