# Asbestinventarisatetest

Ferdinand Kinnenstraat 49, 1950 Kraainem

Attestnummer : 20260521-000129.000

Uitgegeven op : 21.05.2026

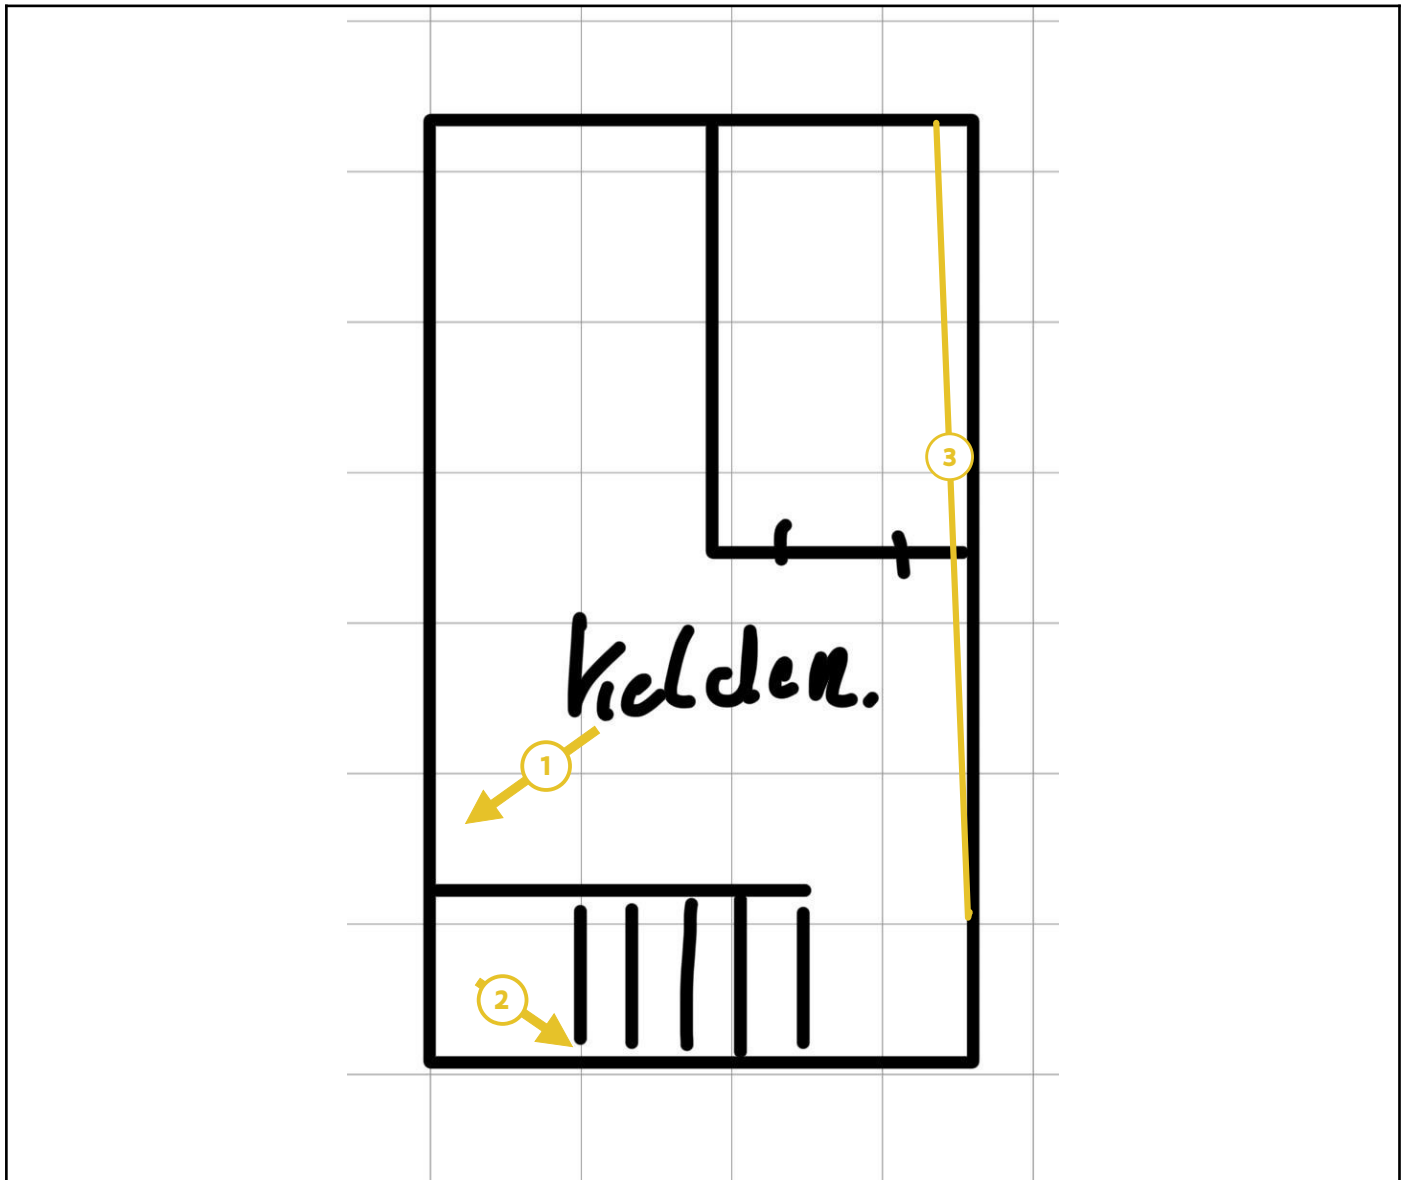
## Plan 1.1: Kelder

Beschrijving	Type	Actie
1. Bakeliet meter- en zekering kast	Asbestmateriaal	Zorgvuldig beheren
2. Bakeliet - Stopcontacten & schakelaars (binnen)	Asbestmateriaal	Zorgvuldig beheren
3. Asbestcementbuis(sanitair)	Asbestmateriaal	Zorgvuldig beheren

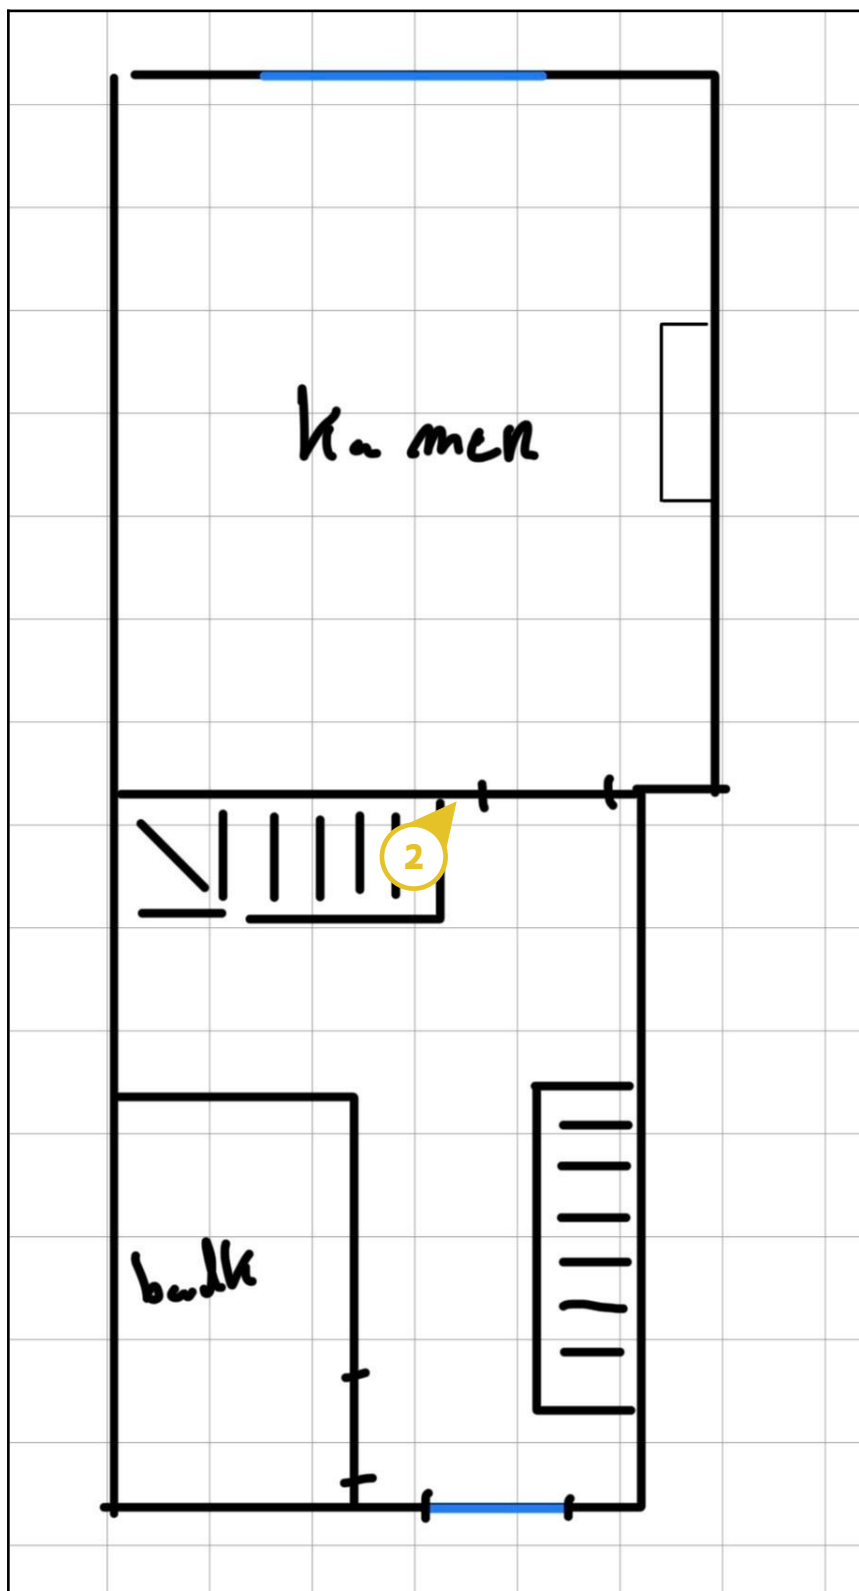
## Plan 1.8: 1ste

2. Bakeliet - Stopcontacten & schakelaars  
(binnen)

Asbestmateriaal

Zorgvuldig beheren

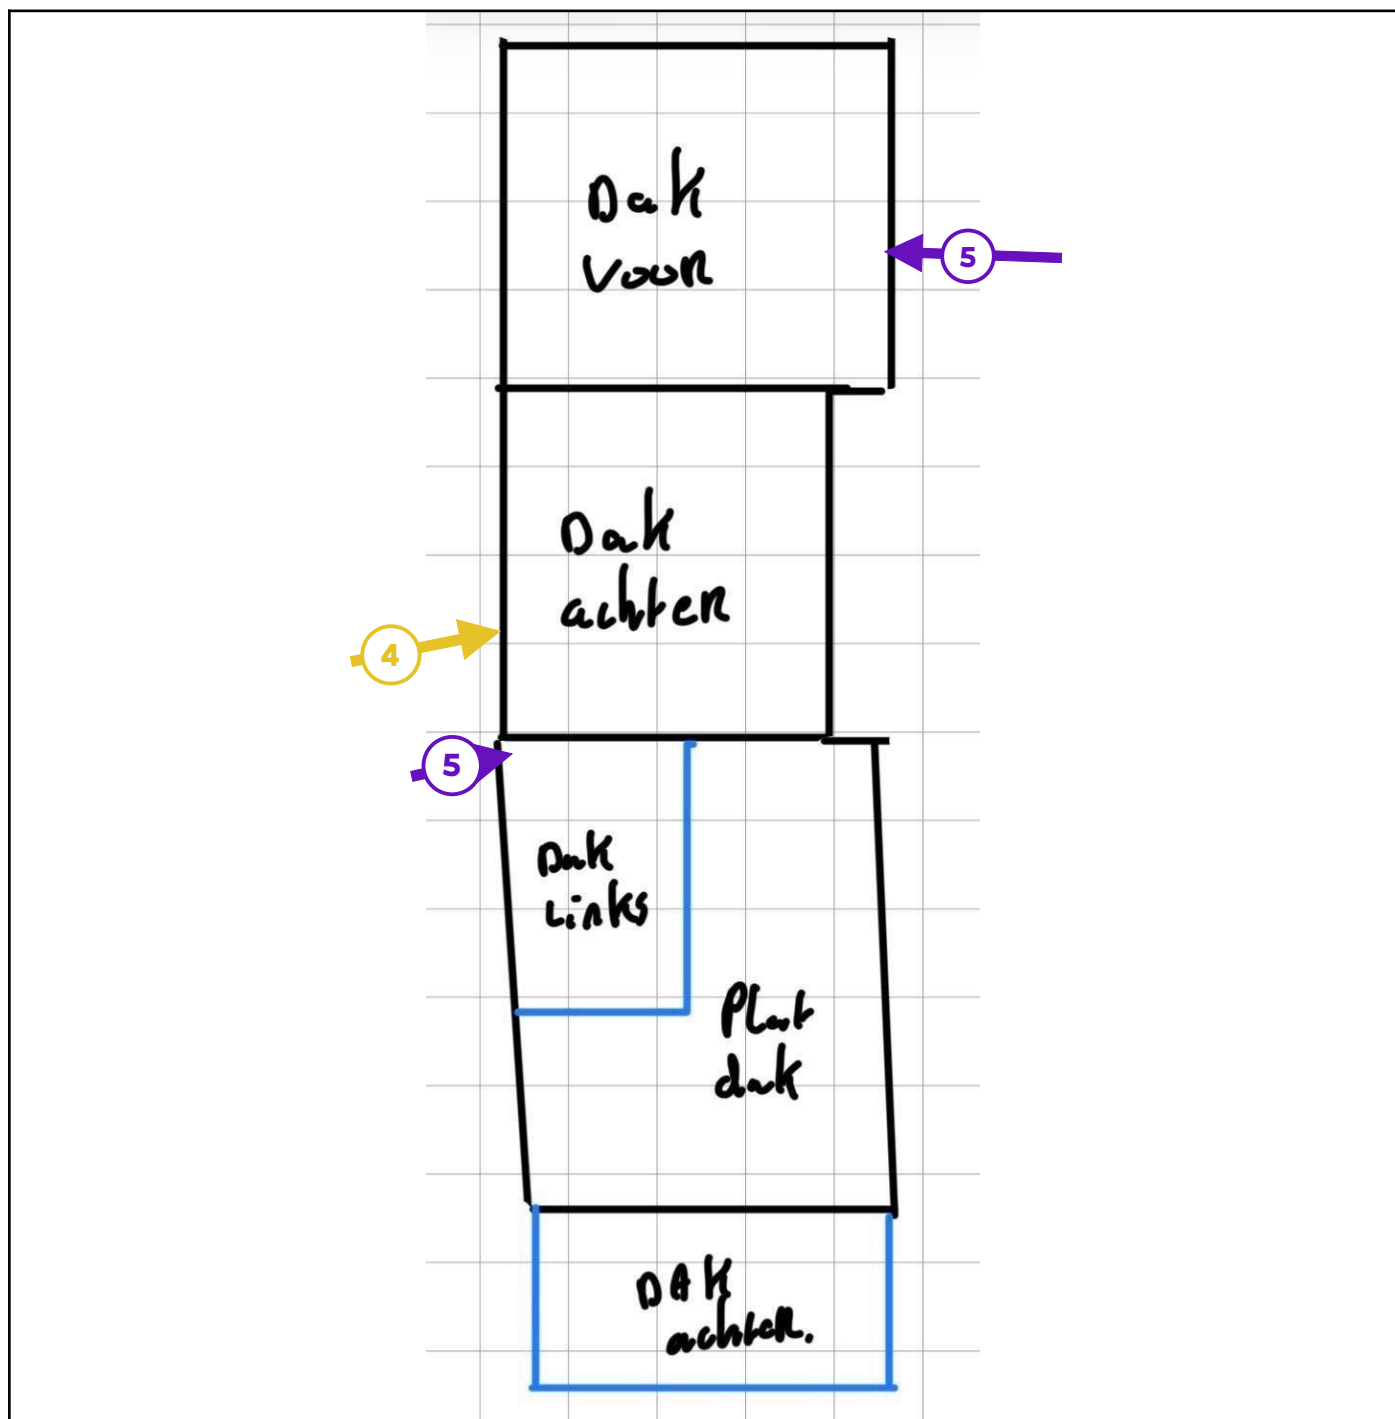
## Plan 1.18: Daken

Beschrijving	Type	Actie
4. Schouwbus in gesloten systeem	Asbestmateriaal	Zorgvuldig beheren
5. Binnenzijde en bovenzijde van de schouw	Beperking	-

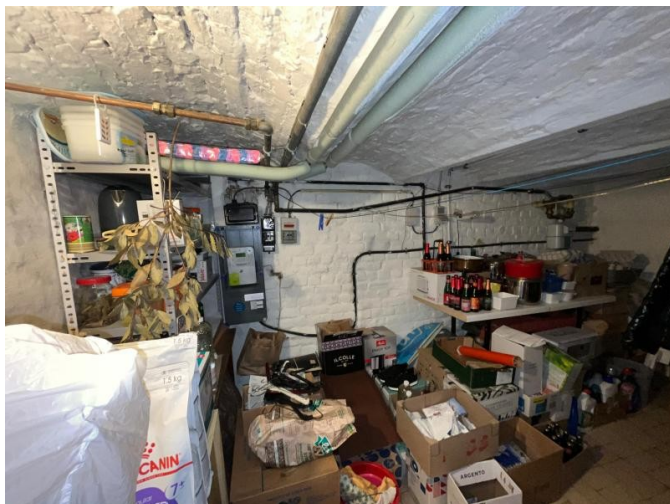
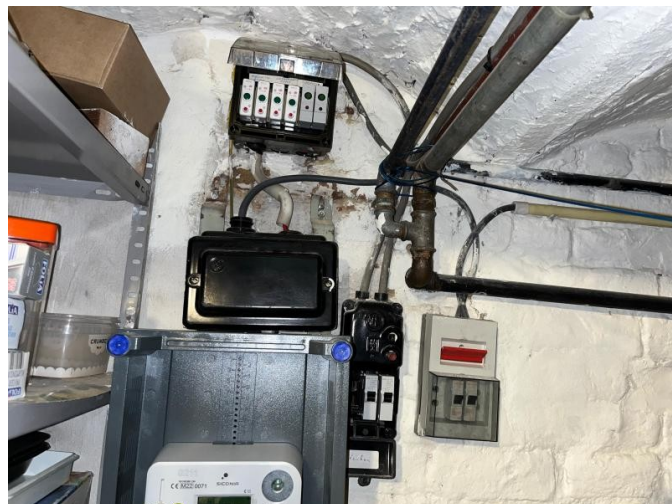
Eindbeoordeling materiaalrisico	Laag materiaalrisico en/of verlaagde kans op vezelvrijgave
---------------------------------	--

Beschrijving	Bakeliet meter- en zekering kast
Omgeving	Binnen
Primaire drager	Communicatie en elektrische infrastructuur en uitrusting
Asbestmateriaal	Plaat, paneel, tablet - Type Bakeliet
Bindmiddel van asbestmateriaal	Kunststof of -hars
Gebondenheid op basis van bindmiddel	Hecht
Hoeveelheid (oppervlakte - dikte - aantal)	<ul style="list-style-type: none"> <li>• 0,20 m<sup>2</sup> - 1,00 cm - 3 stuks</li> </ul>
Totaal volume	0,006 m <sup>3</sup>
Eenvoudig bereikbaar	Ja
Bevestigingswijze	<ul style="list-style-type: none"> <li>• Geschroefd</li> </ul>
Identificatiemethode	<p>De asbestdeskundige beoordeelt het materiaal als asbestverdacht en dus asbesthoudend, en dit zonder monstername.</p> <p>Motivatie: De monstername brengt andere schade aan dan schade die inherent is aan de monstername.</p>
Destructieve handeling voor identificatie	Nee
Opmerking	de hoeveelheid betreft een inschatting

- Zorg voor een veilig beheer. Vermijd het beschadigen van het asbestmateriaal. Controleer de toestand jaarlijks op wijzigingen.
- Voer bijkomende staalname(s) uit.

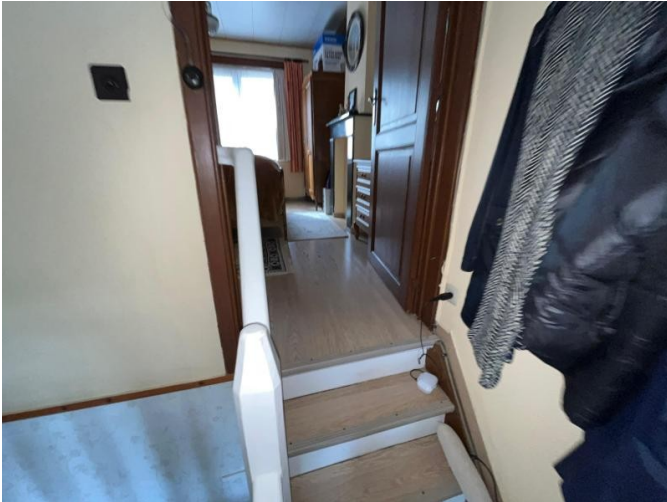
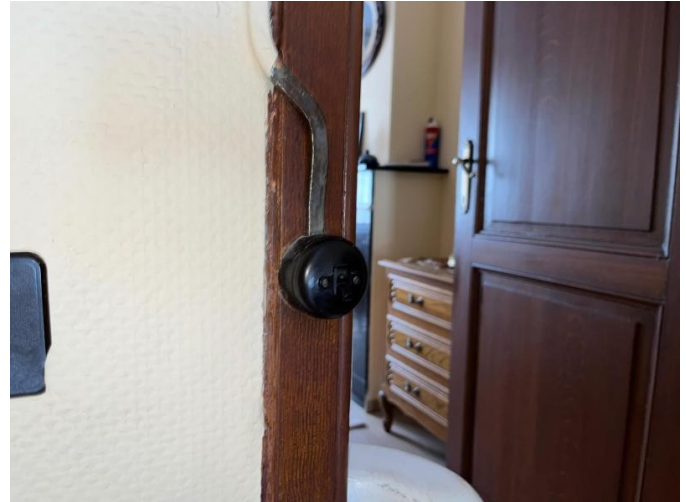
Eindbeoordeling materiaalrisico	Laag materiaalrisico en/of verlaagde kans op vezelvrijgave
---------------------------------	--

Beschrijving	Bakeliet - Stopcontacten & schakelaars (binnen)
Omgeving	Binnen
Primaire drager	Communicatie en elektrische infrastructuur en uitrusting
Asbestmateriaal	Plaat, paneel, tablet - Type Bakeliet
Bindmiddel van asbestmateriaal	Kunststof of -hars
Gebondenheid op basis van bindmiddel	Hecht
Hoeveelheid (oppervlakte - dikte - aantal)	• 0,01 m <sup>2</sup> - 1,00 cm - 3 stuks
Totaal volume	< 0,001 m <sup>3</sup>
Eenvoudig bereikbaar	Ja
Bevestigingswijze	• Geschroefd
Identificatiemethode	De asbestdeskundige beoordeelt het materiaal als asbestverdacht en dus asbesthoudend, en dit zonder monstername.  Motivatie: De monstername brengt andere schade aan dan schade die inherent is aan de monstername.
Destructieve handeling voor identificatie	Nee
Opmerking	De genoteerde hoeveelheid betreft een schatting.

- Zorg voor een veilig beheer. Vermijd het beschadigen van het asbestmateriaal. Controleer de toestand jaarlijks op wijzigingen.
- Voer bijkomende staalname(s) uit.

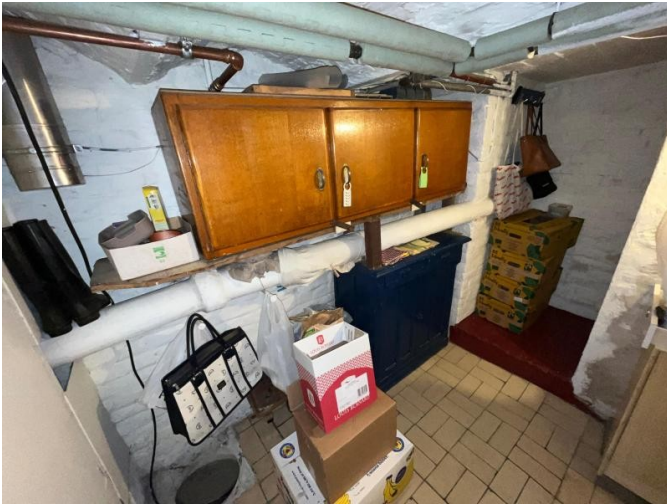
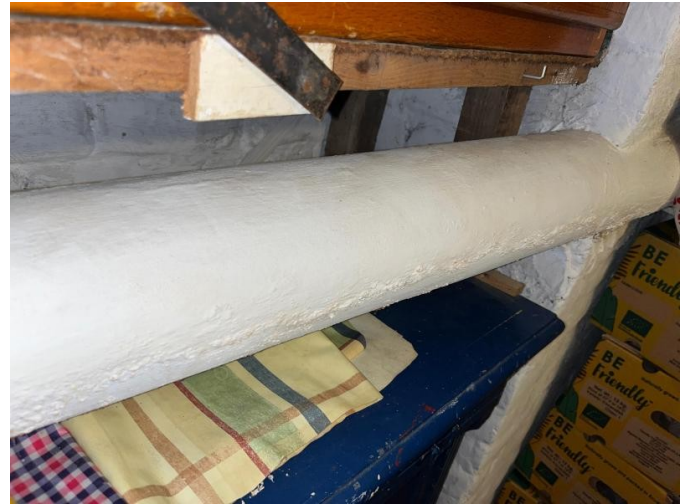
Beschrijving	Asbestcementbuis(sanitair)
Omgeving	Binnen
Primaire drager	Sanitaire infrastructuur en uitrusting (toe- en afvoer)
Asbestmateriaal	Buis, koker, leiding, pijp, doorvoer
Bindmiddel van asbestmateriaal	Cement
Gebondenheid op basis van bindmiddel	Hecht
Hoeveelheid (lengte - omtrek - dikte - aantal)	<ul style="list-style-type: none"> <li>• 4,00 m - 30,00 cm - 1,00 cm - 1 stuk</li> </ul>
Totaal volume	0,012 m <sup>3</sup>
Eenvoudig bereikbaar	<p>Nee</p> <ul style="list-style-type: none"> <li>• Het asbestmateriaal is bedekt (uitgezonderd laag verf, coating, behang, kunststof, textiel) en het wegnemen van het bedekkende materiaal kan niet zonder het bedekkende materiaal te beschadigen.</li> </ul>
Bevestigingswijze	<ul style="list-style-type: none"> <li>• Geklemd</li> <li>• Verlijmd, ingegoten, versmeerd</li> </ul>
Identificatiemethode	<p>De asbestdeskundige beoordeelt het materiaal als asbestverdacht en dus asbesthoudend, en dit zonder monstername.</p> <p>Motivatie: De monstername brengt andere schade aan dan schade die inherent is aan de monstername.</p>

- Zorg voor een veilig beheer en verwijder dit asbestmateriaal wanneer het bij werken eenvoudig bereikbaar wordt. Controleer de toestand jaarlijks op wijzigingen.
- Voer bijkomende staalname(s) uit.

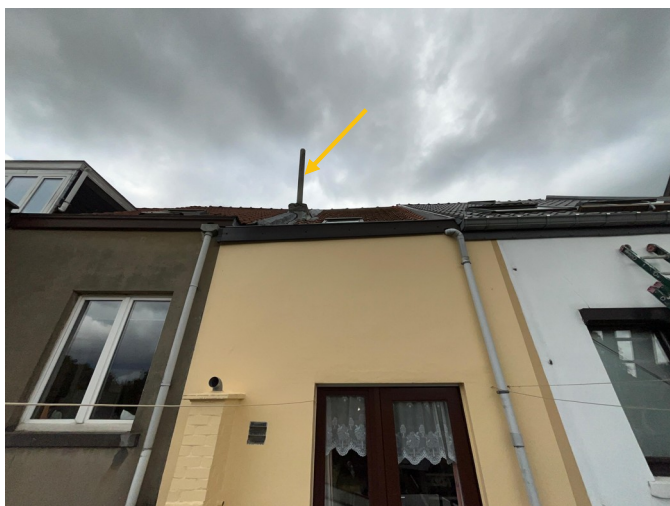
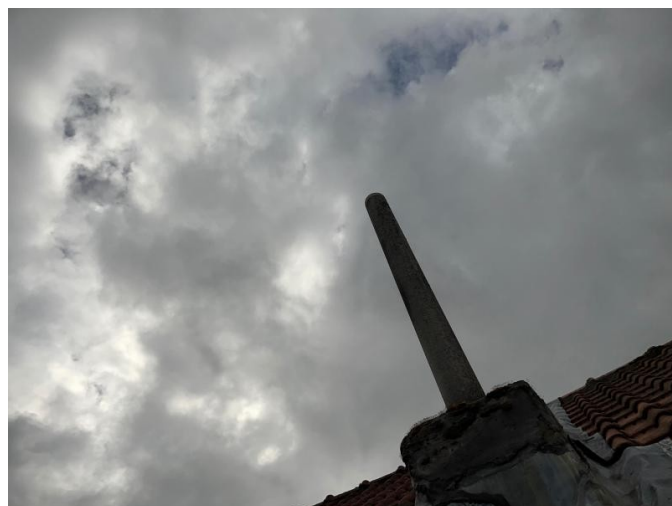
Beschrijving	Schouwbus in gesloten systeem
Omgeving	Binnen
Primaire drager	HVAC infrastructuur en uitrusting
Asbestmateriaal	Rookgaskanaal
Bindmiddel van asbestmateriaal	Cement
Gebondenheid op basis van bindmiddel	Hecht
Hoeveelheid (lengte - omtrek - dikte - aantal)	<ul style="list-style-type: none"> <li>• 2,20 m - 30,00 cm - 1,00 cm - 1 stuk</li> </ul>
Totaal volume	0,007 m <sup>3</sup>
Eenvoudig bereikbaar	Ja
Bevestigingswijze	<ul style="list-style-type: none"> <li>• Onbekend</li> </ul>
Identificatiemethode	<p>De asbestdeskundige beoordeelt het materiaal als asbestverdacht en dus asbesthoudend, en dit zonder monstername.</p> <p>Motivatie: Er is een onderzoeksbeperking die monstername verhindert; De ruimte of het materiaal bevindt zich hoger dan 3,5 meter vanaf een vaste ondergrond.</p>
Destructieve handeling voor identificatie	Nee
Opmerking	Schouwbus in een 'gesloten systeem' wil zeggen dat er in het verlengde van deze schouwbus een CV ketel is aangesloten of deze volledig dichtgemaakt is en niet meer in gebruik is. De hoeveelheid is een schatting.
