# Asbestinventarisatattest

Eikestraat 77, 3080 Tervuren

Attestnummer : 20260717-000011.000

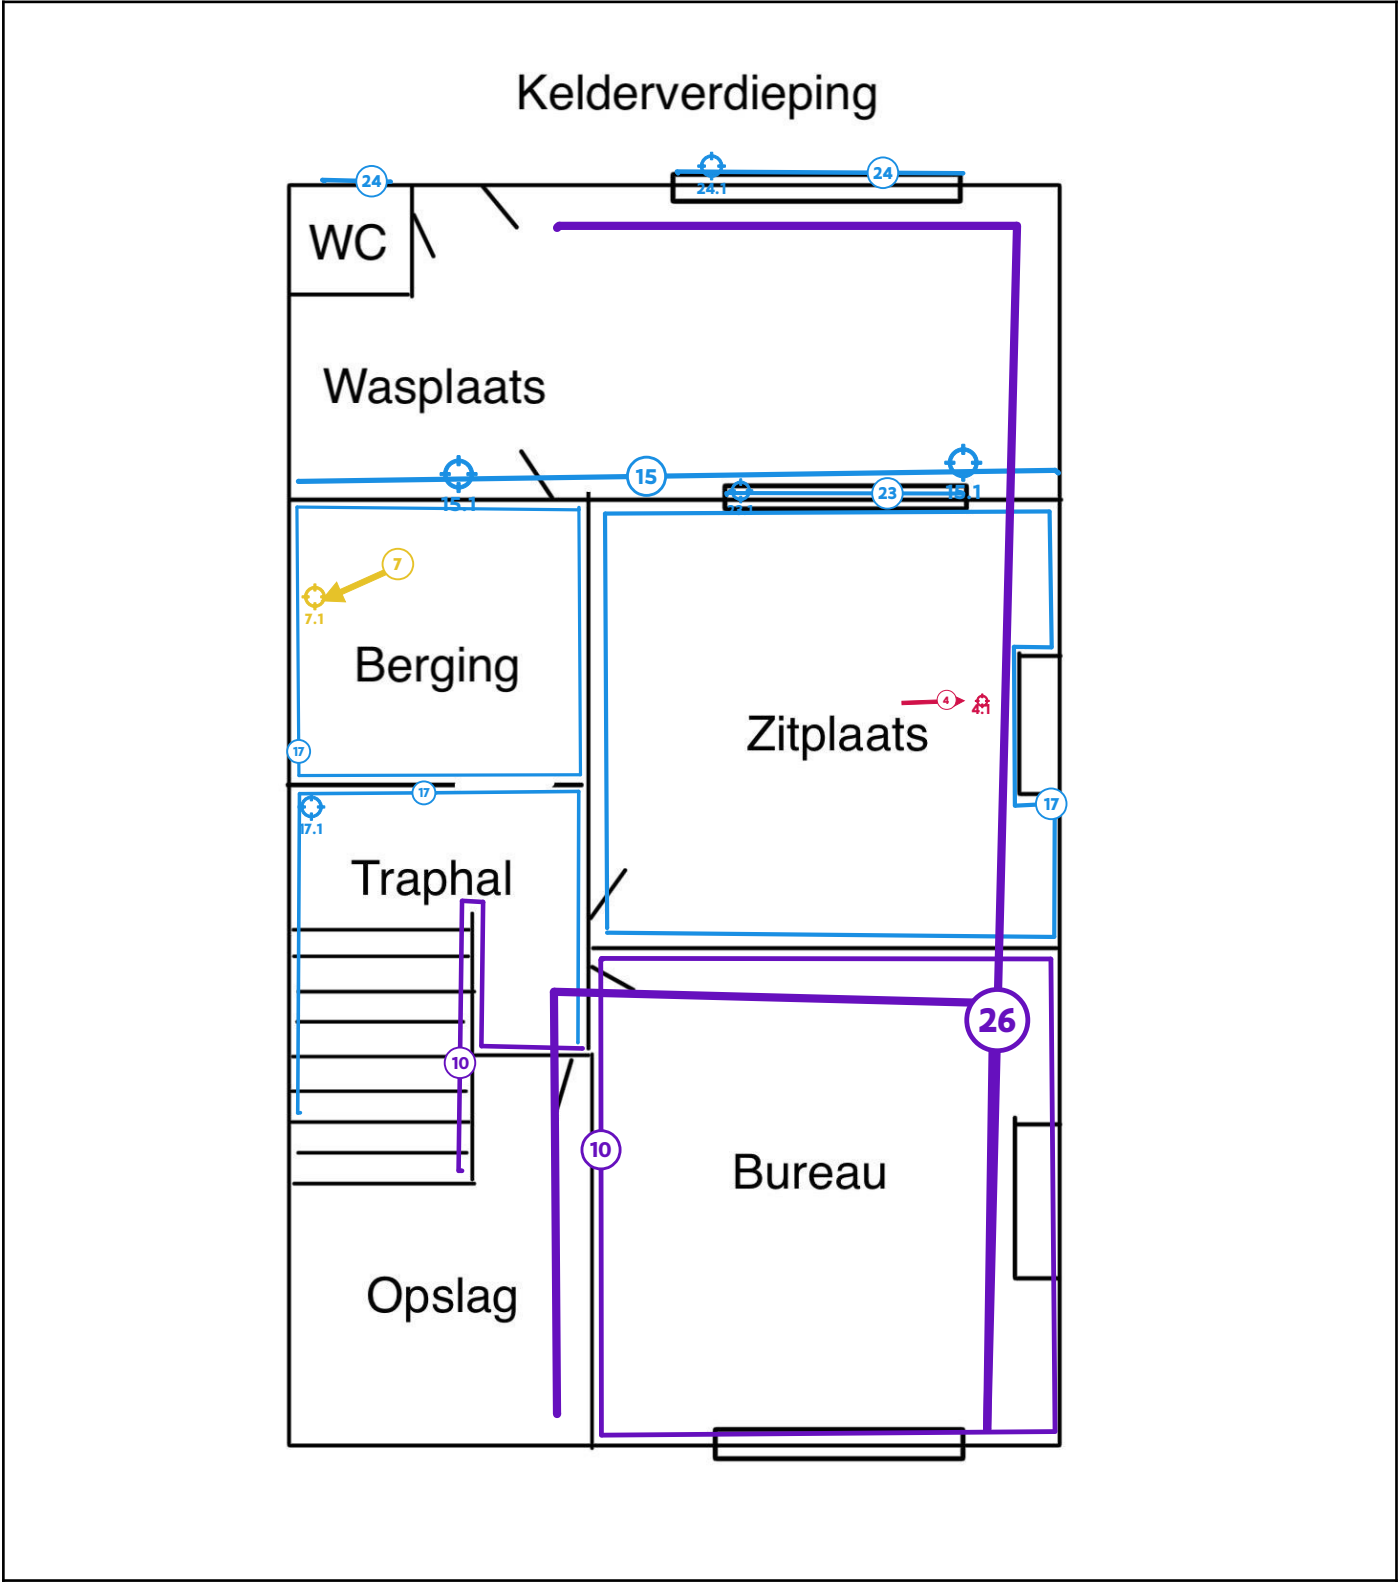
# Plan 1.1: Kelderverdieping

| 4. Koord in kachel | Asbestmateriaal | Dringend verwijderen |
| 7. Ontdreuningsplaat/anti-dreunplaat onder spoelbak kelder | Asbestmateriaal | Zorgvuldig beheren |

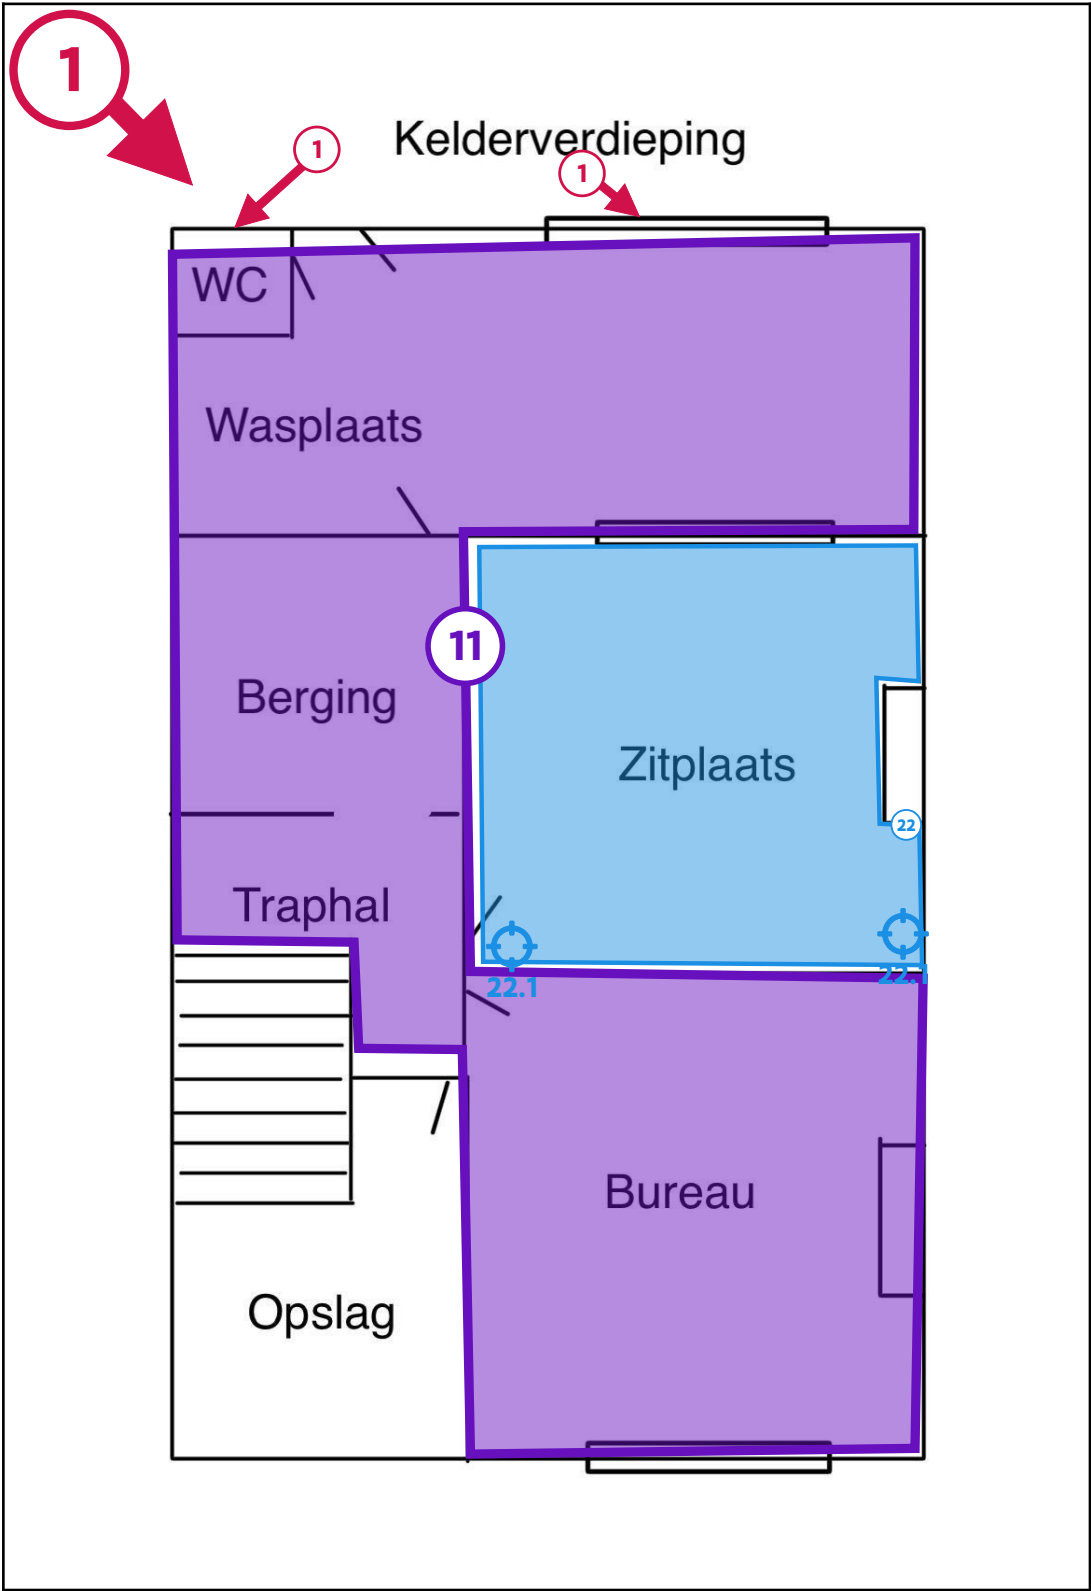
# Plan 1.2: Kelderverdieping

| 1. Afval bloembakken | Asbestmateriaal | Dringend verwijderen |

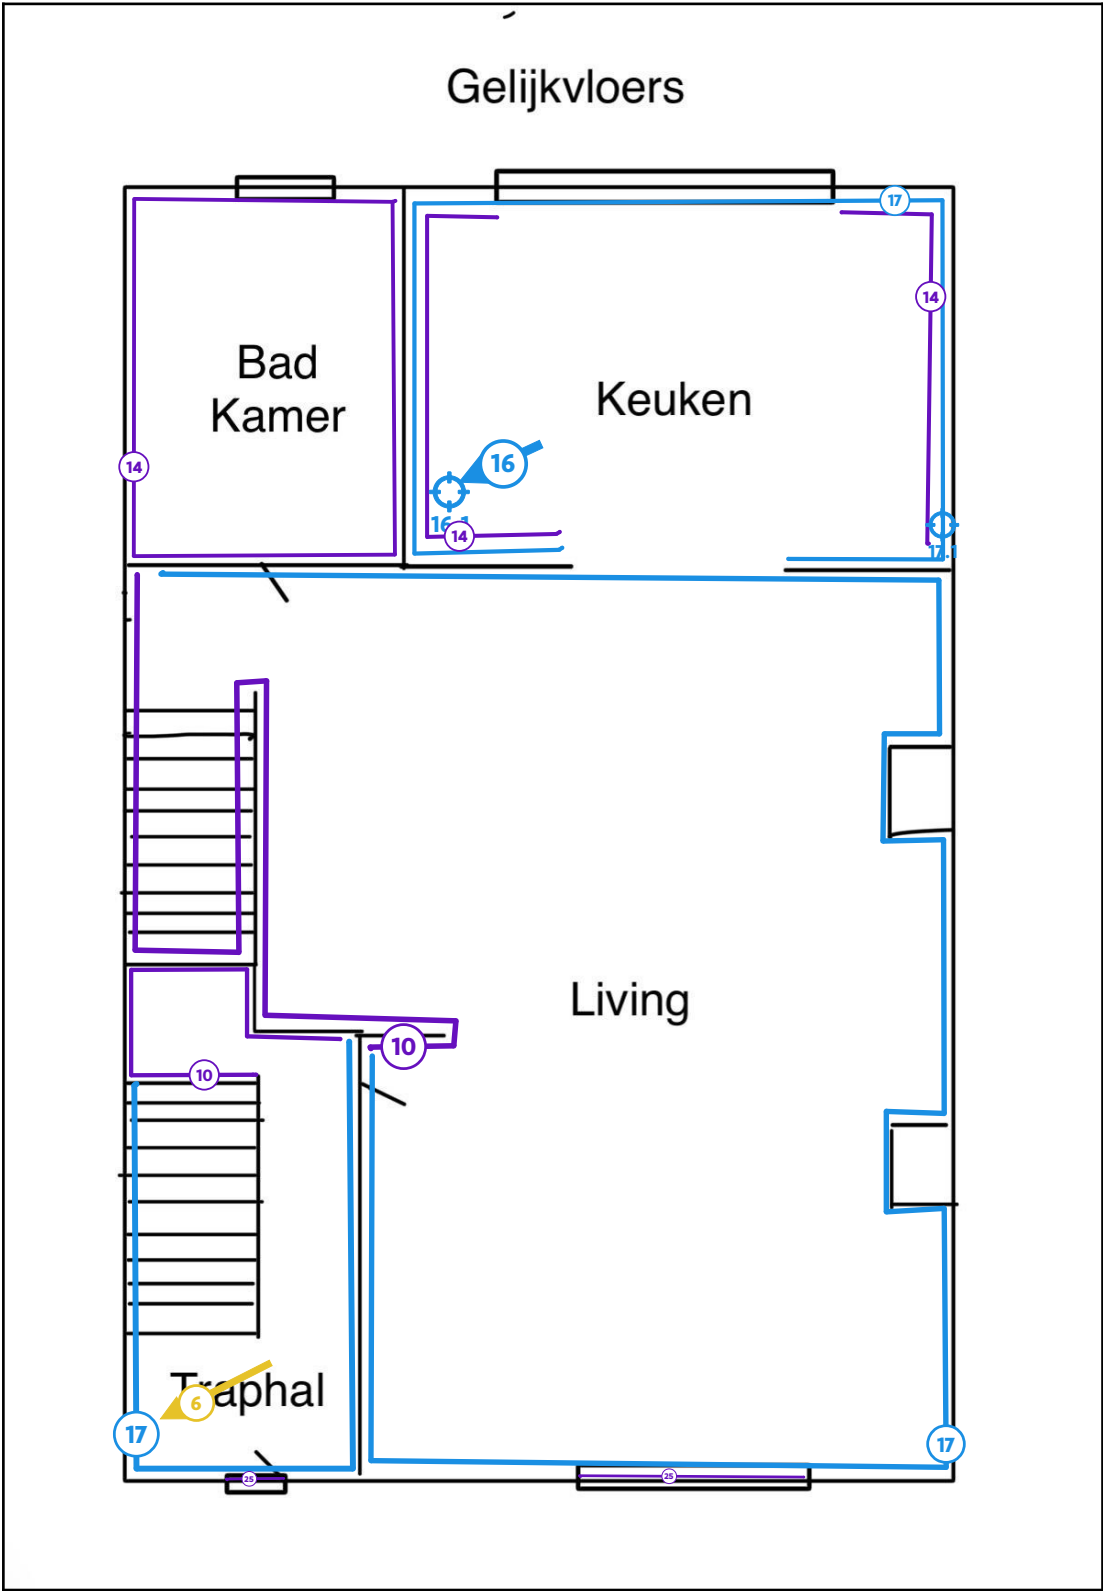
# Plan 1.4: Gelijkvloers

| 6. Bakeliet schakelmateriaal | Asbestmateriaal | Zorgvuldig beheren |

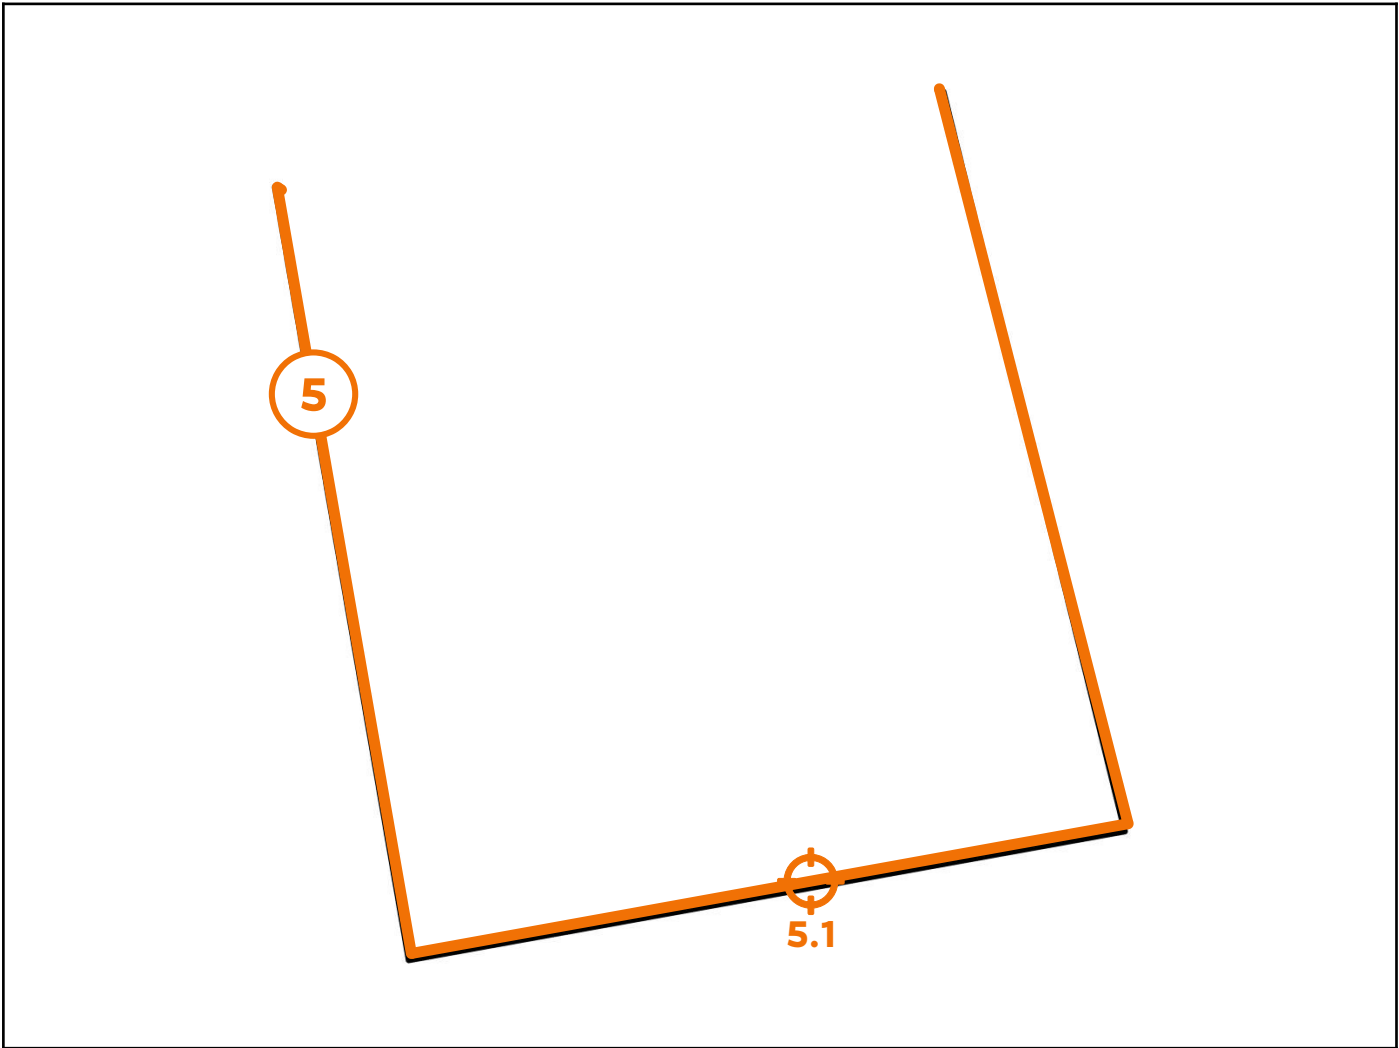
### Plan 3.1: Keerwand mesthoop plan

| Beschrijving | Type | Actie |
|---|---|---|
| 5. Keerwand met golfplaten | Asbestmateriaal | Verwijderen |

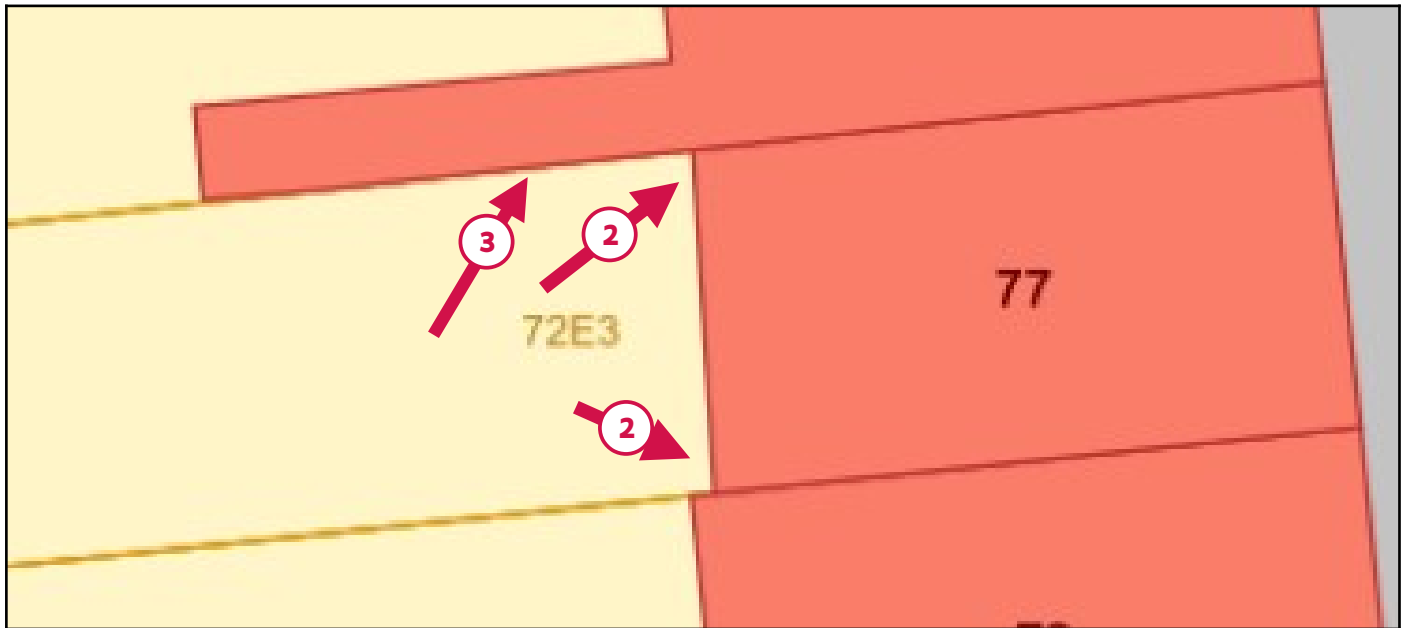
## Plan 4.1: Vaststellingen buiten de constructies

| Beschrijving | Type | Actie |
|---|---|---|
| 2. Afval golfplaten tuin | Asbestmateriaal | Dringend verwijderen |
| 3. Afval cementbuis naast tuinhuis | Asbestmateriaal | Dringend verwijderen |

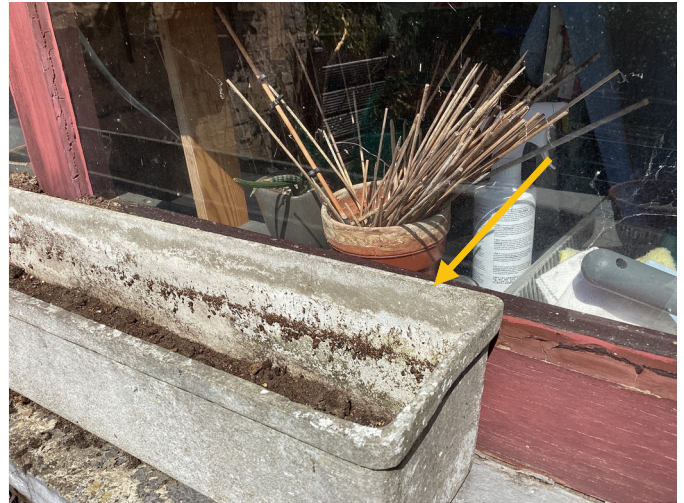
| Beschrijving | Afval bloembakken |
| Asbestmaterialen | <ul style="list-style-type: none"><li>• Bak, reservoir, kuip, bloembak</li></ul> |
| Bindmiddel van asbestmateriaal | Cement |
| Hoeveelheid (gewicht - aantal) | <ul style="list-style-type: none"><li>• 2,00 kg - 3 stuks</li></ul> |

**Dringend verwijderen**

- Verwijder het asbestafval.

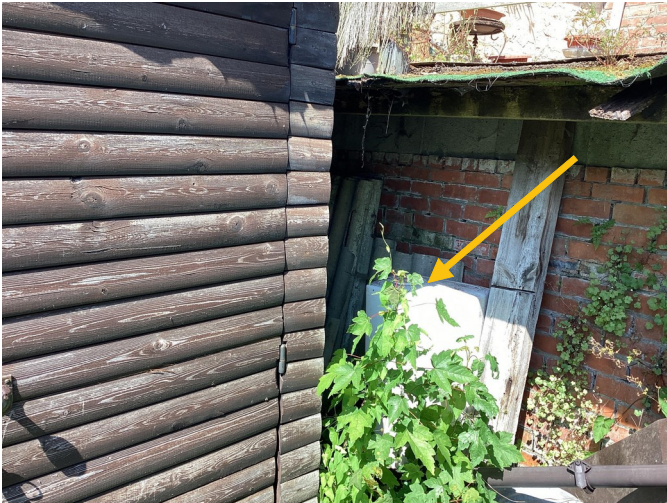
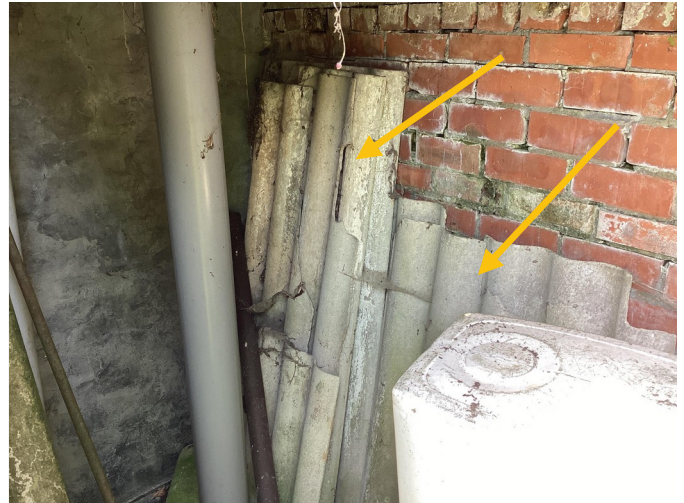
| Beschrijving | Afval golfplaten tuin |
| Primaire drager | Bodem |
| Bindmiddel van asbestmateriaal | Cement |

**Dringend verwijderen**

- Verwijder het asbestafval.

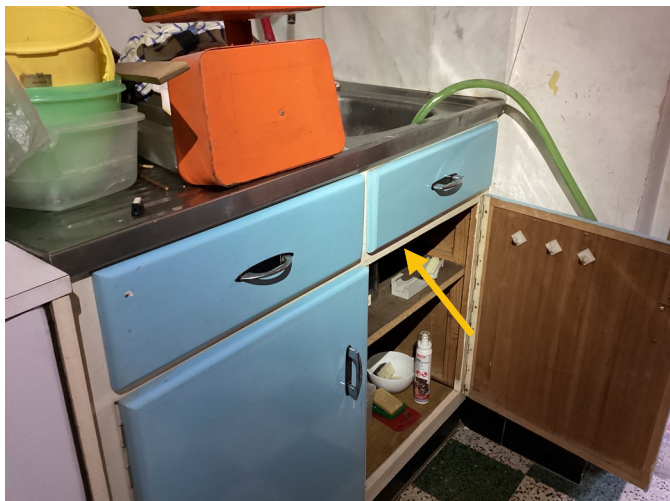
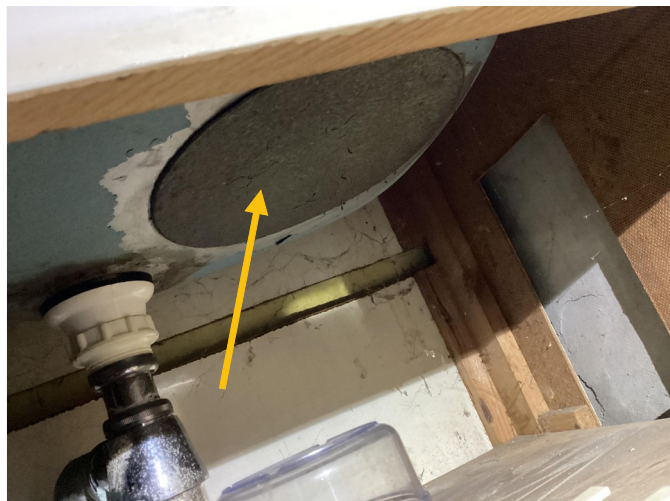
## Fiche 7: Ontdreuningsplaat/anti-dreunplaat onder spoelbak kelder

Asbestmateriaal
