# Asbestinventarisatetest

Eekhoornlaan 13, 3080 Tervuren

Attestnummer : **20260503-000128.000**

Uitgegeven op : **03.05.2026**

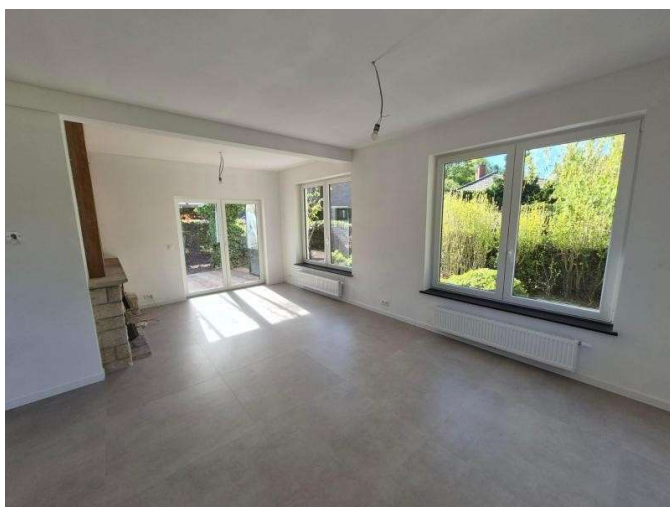
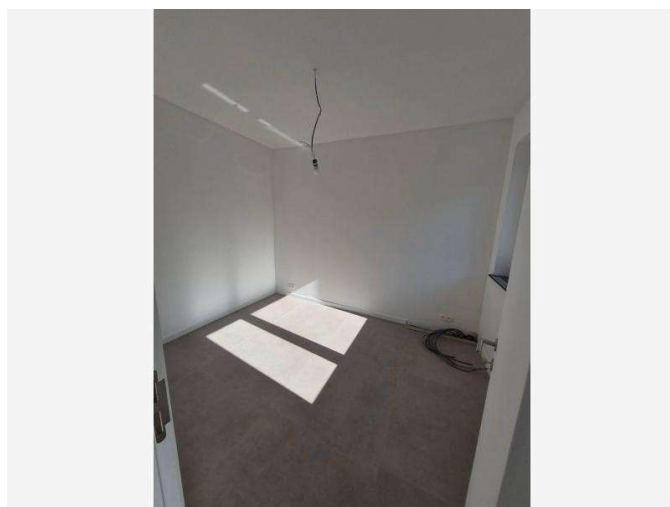
## Fiche 1: Pleisterwerk

Beschrijving	Notitie	Terug te vinden op plannen
Fiche 1: Pleisterwerk	Betreft totaalrenovatie 2025/2026. Pleisterwerken werden vervangen, grotendeels wanden en alle plafonds uitgewerkt in gyproc. Bij oud asbestattest werd staalname pleisterwerk uitgevoerd en dit was tevens negatief.	-
Fiche 2: Overdekt terras - glazen dak	Niet asbestverdacht.	Plan 1.4: Daken
Fiche 3: CV-ketels - Bulex	De CV-ketels dateren van 2025 en 2026. Dit valt te bepalen op basis van het type-plaatje.	Plan 1.1: Kelder
Fiche 4: Stormpannen	Klassieke stormpannen. Niet asbestverdacht.	Plan 1.4: Daken
Fiche 5: Metalen golfplaten - tuinhuis	Betreft metalen golfplaten. Niet asbestverdacht.	Plan 2.2: Tuinhuis dak
Fiche 6: Mastiek/kitten - ramen en deuren	Alle ramen en deuren werden vervangen in 2026. Geen asbestverdacht materiaal aanwezig.	-

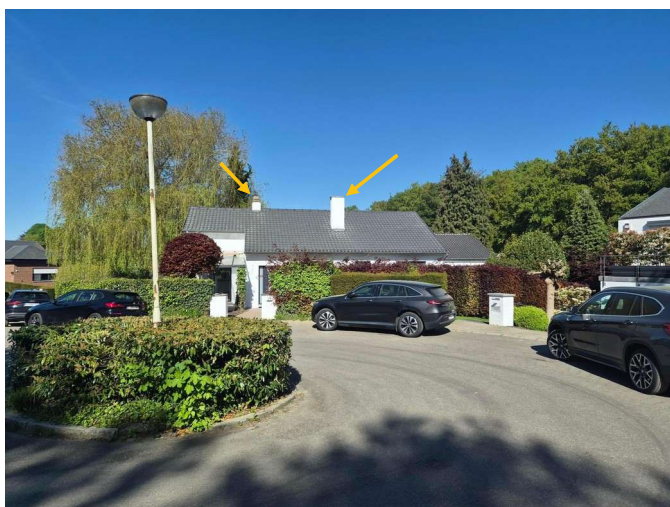
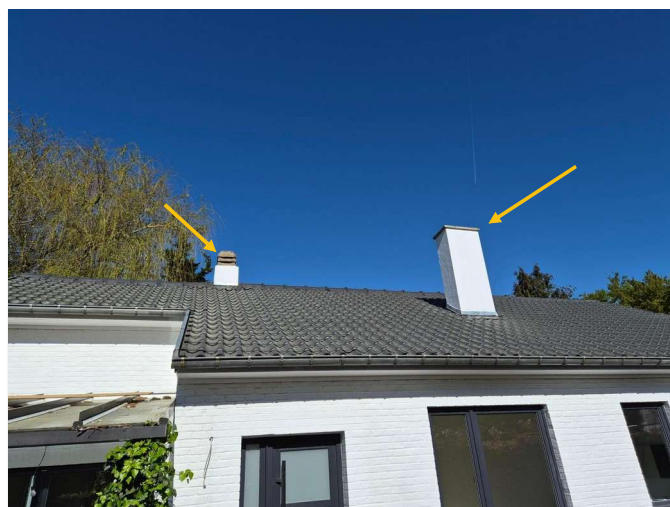
## Fiche 7: Rookgaskanalen

Beschrijving	Notitie	Terug te vinden op plannen
Fiche 7: Rookgaskanalen	<p>De rookgaskanalen kunnen niet op een veilige manier aan de binnenzijde geïnspecteerd worden. Hiervoor is een hoogwerker nodig en waarschijnlijk tevens destructief onderzoek.</p> <p>Aan de buitenzijde bevatten de schouwen weliswaar geen zichtbare asbestverdachte materialen.</p>	Plan 1.4: Daken

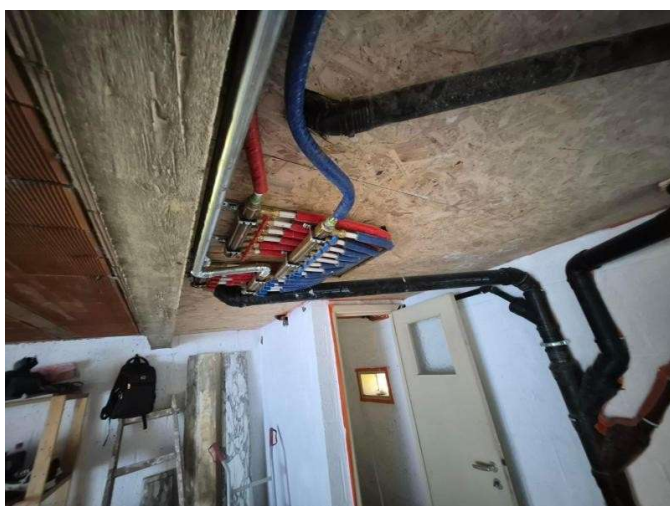
### Fiche 8: Leidingisolatie

Beschrijving	Notitie	Terug te vinden op plannen
Fiche 8: Leidingisolatie	Geen leidingisolatie aanwezig. Alle oude leidingisolatie werd verwijderd tijdens de renovatiewerken.	-
Fiche 9: Liftinfrastructuur	De woning beschikt enkel over trappen.	-
Fiche 10: Onderdak	De daken bedekt met stormpannen hebben geen onderdak.	Plan 1.3: Verdieping
