Asbestinventarisatetest

Kleinstraat 17, 3051 Oud-Heverlee

Attestnummer : 20250605-000473.000

Uitgegeven op : 05.06.2025

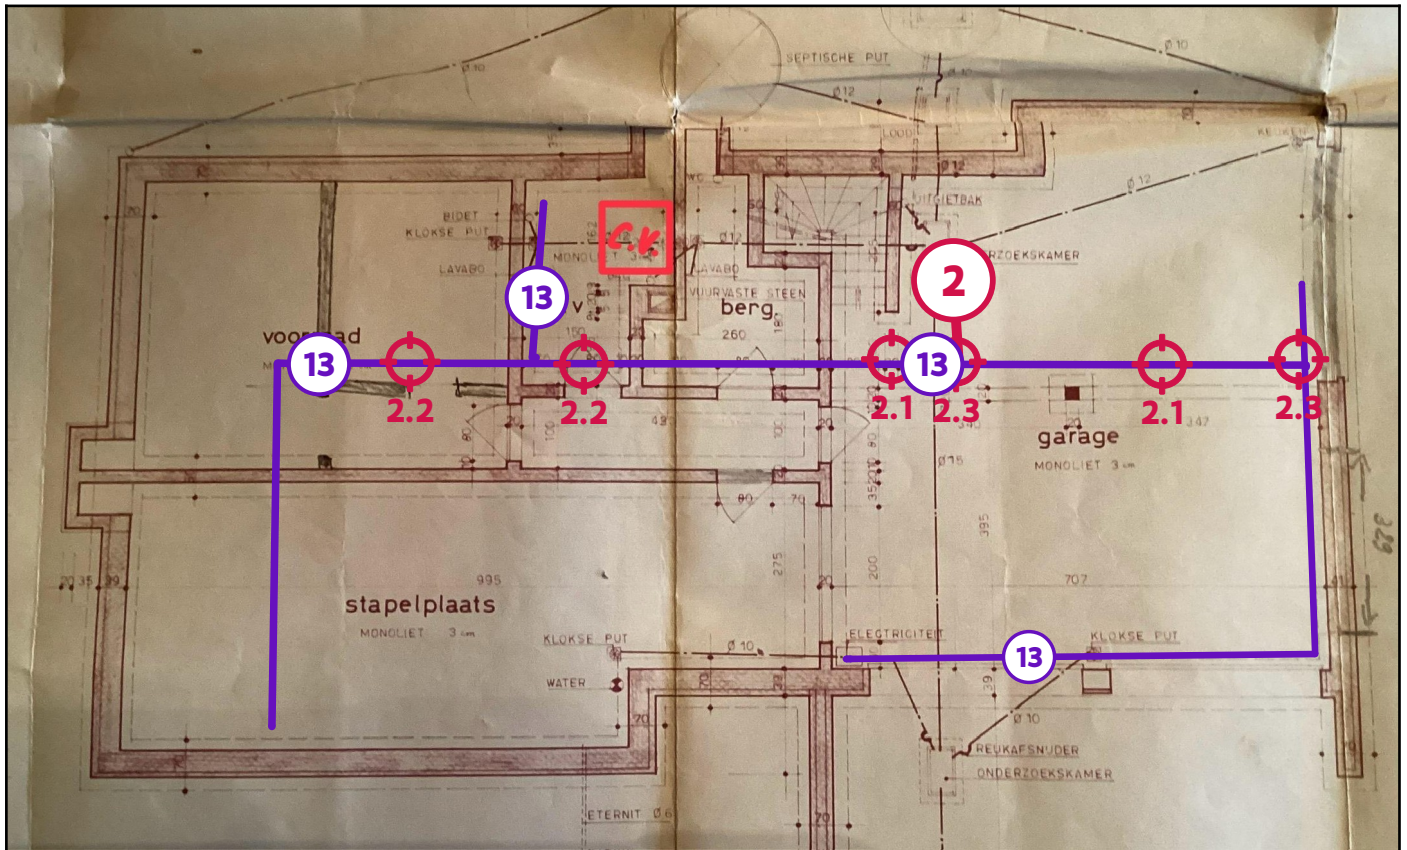
Plan 1.7: Kelder

Beschrijving	Type	Actie
2. Leidingisolatie - Gips	Asbestmateriaal	Dringend verwijderen
2.1 Code: M02	Mengmonster	-
2.2 Code: M03	Mengmonster	-
2.3 Code: M04	Mengmonster	-
13. Brander/CV-ketel - Isolatie/pakkingen	Advies	-

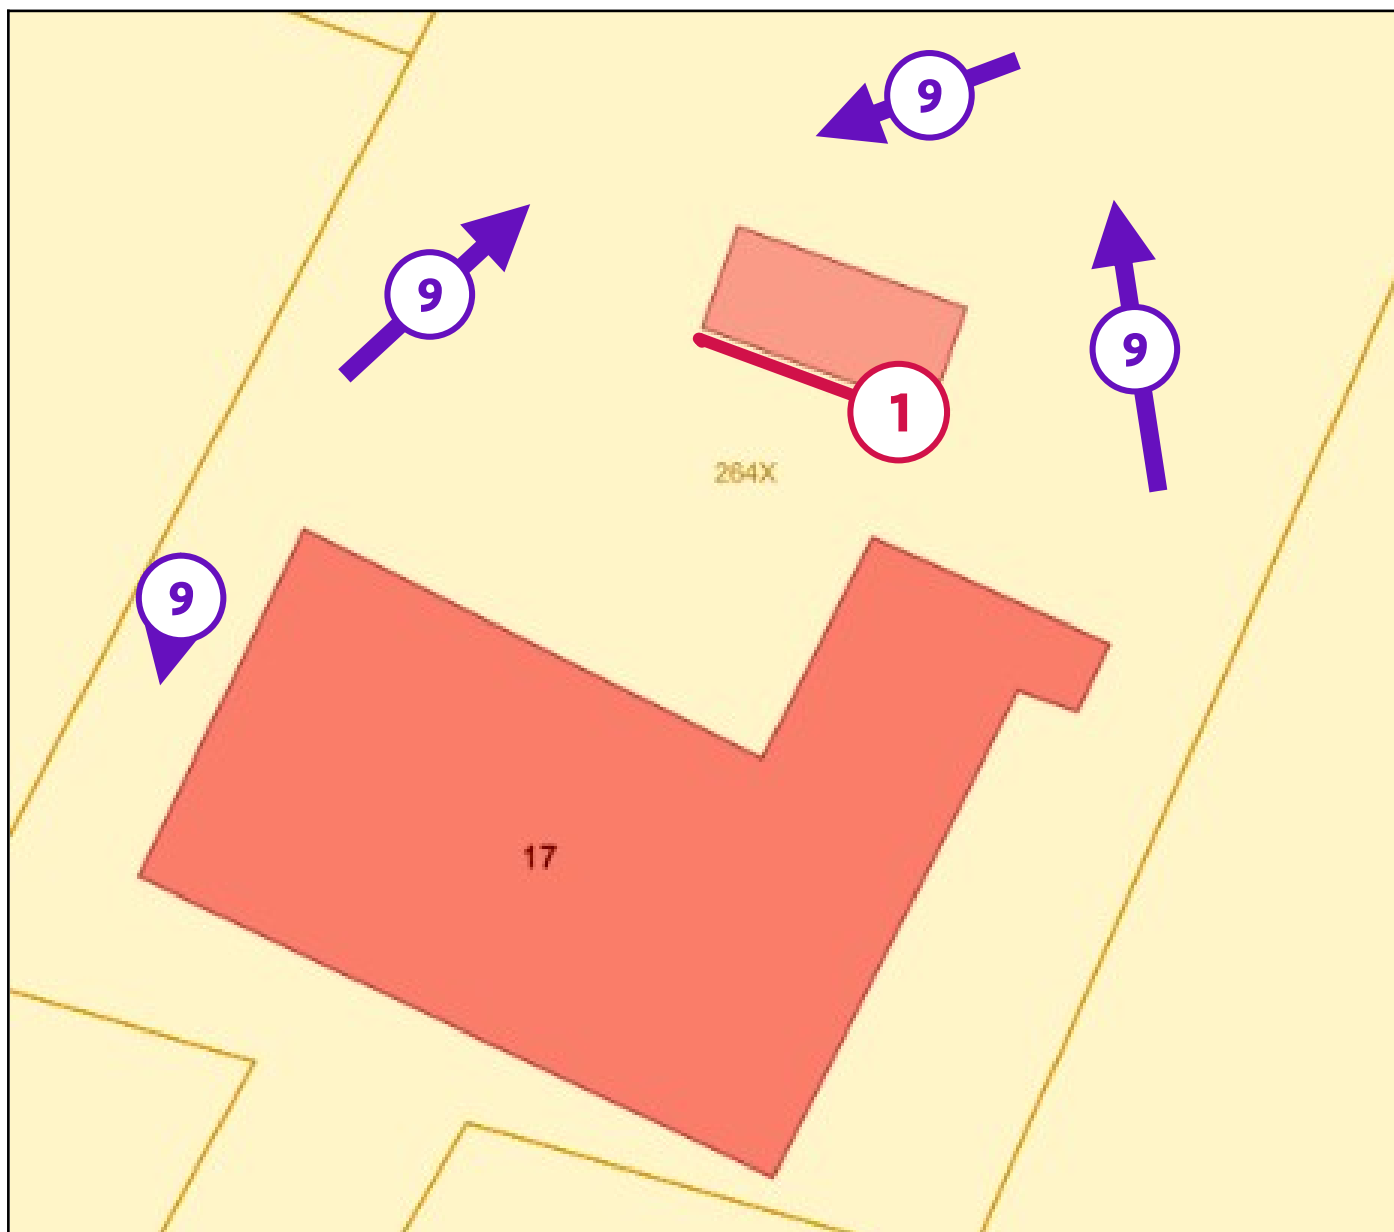
Plan 4.1: Vaststellingen buiten de constructies

Beschrijving	Type	Actie
1. Dakgoot - Contaminatie	Asbestmateriaal	Dringend verwijderen
9. Overwoekerde vegetatie	Beperking	-

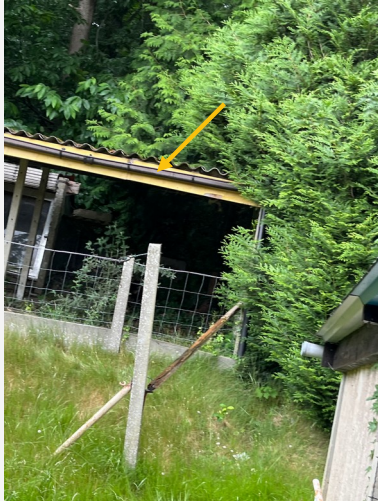
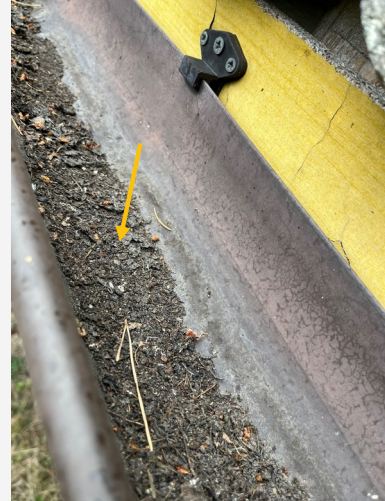
Het asbestmateriaal valt onder de mijlpaal van 2040.

- Het slib in de dakgoot is mogelijks verontreinigd met asbestvezels, doordat het in contact is geweest met het asbesthoudend dak. De dakgoot kan gereinigd worden door het slib te verwijderen en of af te voeren naar een erkend asbestverwerker. Ook in de regenwaterput of -ton kan asbesthoudend slib aanwezig zijn. Bij het verwijderen moet steeds gehouden worden met alle milieu- en veiligheidsvoorschriften

Beschrijving	Dakgoot - Contaminatie
Type afvalstof	Betreft resten (contaminatie) van verwerking of beschadiging
Type resten (contaminatie)	<ul style="list-style-type: none">• Stof, deeltjes < 4 mm, flinters, gruis (vermengd in materiaal)
Besmette materialen	<ul style="list-style-type: none">• Sediment (dakgoot, afvoerbuys, regenwaterput, ...)
Bron van de resten	Golfplaten
Omgeving	Buiten
Primaire drager	Infrastructuur hemelwater (opvang en afvoer)
Gebondenheid resten	Niet hecht
Hoeveelheid (gewicht - aantal)	<ul style="list-style-type: none">• 0,01 kg - 1 stuk
Totaal gewicht	0,01 kg
Eenvoudig bereikbaar	Ja
Identificatiemethode	Vaststelling zonder monstername
Opmerking	De hoeveelheid is een schatting

- Eenvoudige handelingen: mag via doe-het-zelf of door werknemer(s) met opleidingsattest eenvoudige handelingen
Bij het uitvoeren van eenvoudige handelingen, zoals toegestaan via doe-het-zelfmethoden of door werknemers met een opleidingsattest, is het gebruik van de juiste persoonlijke beschermingsmiddelen (PBM's) verplicht om blootstelling aan asbestvezels te voorkomen. Wij adviseren echter om asbest te laten verwijderen door een werknemer met opleidingscertificaat. Maar het is ook toegestaan via de doe-het-zelfmethode, mits de juiste voorzorgsmaatregelen en PBM's in acht worden genomen. De te gebruiken PBM's zijn:
 - FFP3-mondmasker of halfgelaatsmasker met P3 filter
 - wegwerpoverall (Tyvek CATIII, type 5en 6)

Het afval dient op een correcte manier te worden verpakt en afgevoerd.

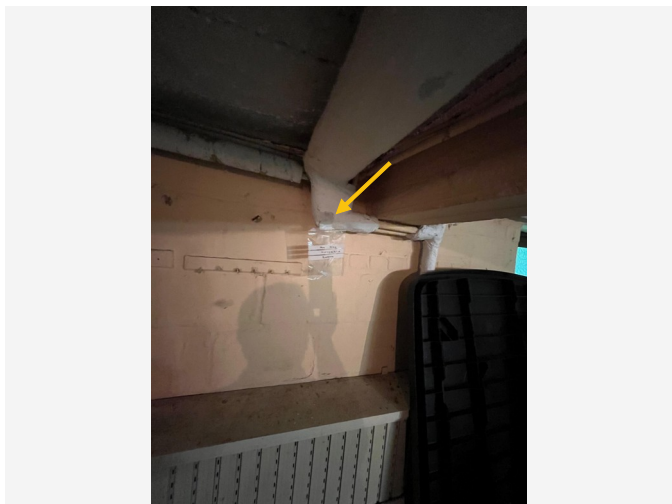
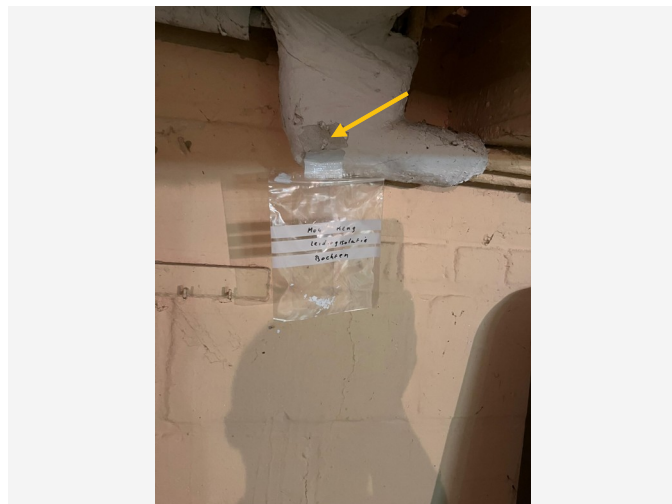
Het asbestmateriaal valt onder de mijlpaal van 2034.

Eindbeoordeling materiaalrisico	Hoog materiaalrisico en/of hoge kans op vezelvrijgave
Opmerking

Gebondenheid	Categorie 2: niet-hechtgebonden met matrix
Asbestsoort (vezeltype)	Amfibool aanwezig, uitgezonderd crocidoliet
Asbestconcentratie	Hoog ($\geq 50\%$)
Afschermingsgraad van het gehele materiaal	Geheel of deels (ook) vrij aan de binnenlucht
Toestand van het materiaal	Matig beschadigd, matig verweerd

#	Type	Referentie	Resultaat
2.1	Mengmonster	M02	Amosiet, Chrysotiel
2.2	Mengmonster	M03	Amosiet, Chrysotiel
2.3	Mengmonster	M04	Geen asbest

Beschrijving	Leidingisolatie - Gips
Omgeving	Binnen
Primaire drager	HVAC infrastructuur en uitrusting
Asbestmateriaal	In-situ afwerkingslagen - Thermische isolatie
Bindmiddel van asbestmateriaal	Gips - kalk
Gebondenheid op basis van bindmiddel	Niet-hechtgebonden
Hoeveelheid (lengte - omtrek - dikte - aantal)	<ul style="list-style-type: none">• 42,00 m - 20,00 cm - 0,50 cm - 1 stuk
Totaal volume	0,042 m ³
Eenvoudig bereikbaar	Ja
Bevestigingswijze	<ul style="list-style-type: none">• Verlijmd, ingegoten, versmeerd
Identificatiemethode	Vaststelling met monsternamen
Destructieve handeling voor identificatie	Nee
Opmerking	De hoeveelheid betreft een schatting

- Verwijder dit asbestmateriaal zo snel mogelijk. Volg de toestand goed op.

- Hermetische zone (erkend asbestverwijderaar)
Bij deze verwijdering van asbestmaterialen bestaat er een grote kans op vrijkomen van asbestvezels. Daarom mag dit enkel verwijderd worden door een erkend asbestverwijderaar in een hermetische zone. Bij het verwijderen moet steeds rekening worden gehouden met alle milieu- en veiligheidsvoorschriften. Codex boek VI, titel 3 of de website van OVAM

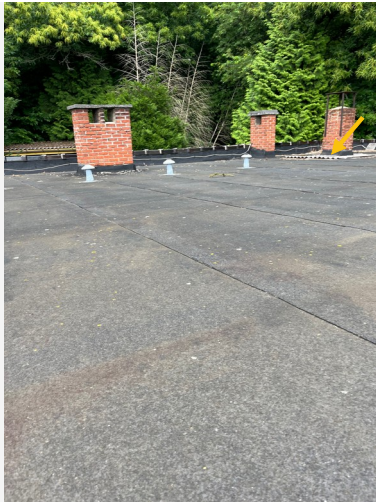
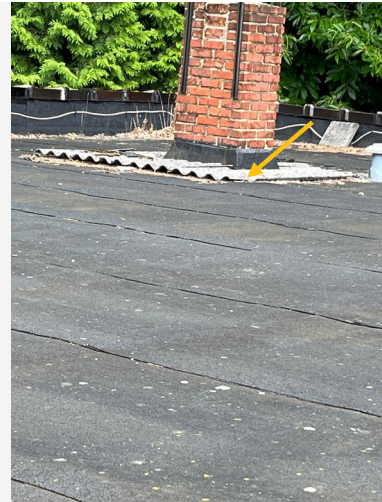
Het asbestmateriaal valt onder de mijlpaal van 2034.

Eindbeoordeling materiaalrisico	Verhoogd materiaalrisico en/of verhoogde kans op vezelvrijgave
---------------------------------	--

Gebondenheid	Categorie 1: hechtgebonden in oorsprong
Asbestsoort (vezeltype)	Crocidoliet aanwezig
Asbestconcentratie	Laag (< 50%)
Afschermingsgraad van het gehele materiaal	Geheel of deels vrij aan de buitenlucht
Toestand van het materiaal	Matig beschadigd, matig verweerd

Beschrijving	dakbedekking - golfplaten rond schouw plat dak
Omgeving	Buiten
Primaire drager	Plat dak
Asbestmateriaal	Dak- en gevelbekleding - Golfplaat
Bindmiddel van asbestmateriaal	Cement
Gebondenheid op basis van bindmiddel	Hecht
Hoeveelheid (oppervlakte - aantal)	• 4,00 m ² - 1 stuk
Totale oppervlakte	4,00 m ²
Eenvoudig bereikbaar	Ja
Bevestigingswijze	• Geschroefd
Identificatiemethode	Vaststelling zonder monstername
Destructieve handeling voor identificatie	Nee
Opmerking	De hoeveelheid betreft een schatting

- Zorg voor een veilig beheer. Vermijd het beschadigen van het asbestmateriaal. Controleer de toestand jaarlijks op wijzigingen.
- Hemelwater dat afspoelt van asbestcement daken of gevels kan asbestdeeltjes bevatten. Gebruik het enkel voor gesloten circuits (bv. spoelen toiletten). Reinig na het vervangen van het dak of de gevel de dakgoten en regenwaterput of -ton om asbesthoudend sediment of slib te verwijderen
- Voer bijkomende staalname(s) uit.

- Eenvoudige handelingen: mag via doe-het-zelf of door werknemer(s) met opleidingsattest eenvoudige handelingen
Bij het uitvoeren van eenvoudige handelingen, zoals toegestaan via doe-het-zelfmethoden of door werknemers met een opleidingsattest, is het gebruik van de juiste persoonlijke beschermingsmiddelen (PBM's) verplicht om blootstelling aan asbestvezels te voorkomen. Wij adviseren echter om asbest te laten verwijderen door een werknemer met opleidingscertificaat. Maar het is ook toegestaan via de doe-het-zelfmethode, mits de juiste voorzorgsmaatregelen en PBM's in acht worden genomen. De te gebruiken PBM's

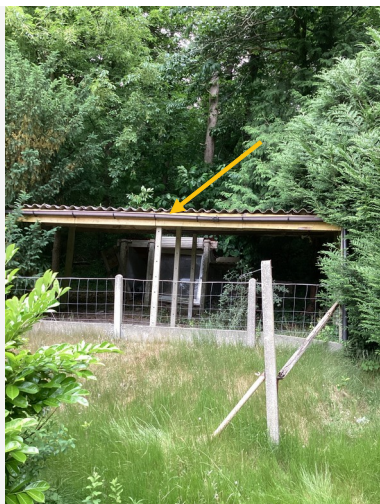
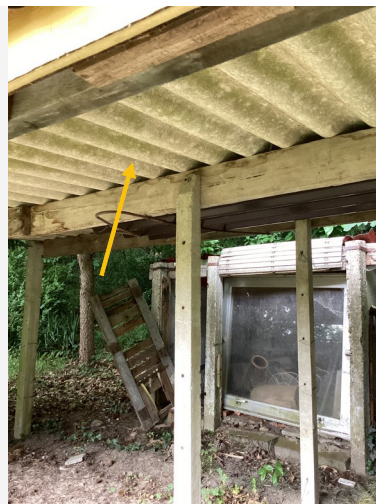
Het asbestmateriaal valt onder de mijlpaal van 2034.

Eindbeoordeling materiaalrisico	Verhoogd materiaalrisico en/of verhoogde kans op vezelvrijgave
---------------------------------	--

Gebondenheid	Categorie 1: hechtgebonden in oorsprong
Asbestsoort (vezeltype)	Crocidoliet aanwezig
Asbestconcentratie	Laag (< 50%)
Afschermingsgraad van het gehele materiaal	Geheel of deels vrij aan de buitenlucht
Toestand van het materiaal	Matig beschadigd, matig verweerd

Beschrijving	dakbedekking - golfplaten kippenhok
Omgeving	Buiten
Primaire drager	Schuin dak
Asbestmateriaal	Dak- en gevelbekleding - Golfplaat
Bindmiddel van asbestmateriaal	Cement
Gebondenheid op basis van bindmiddel	Hecht
Hoeveelheid (oppervlakte - aantal)	<ul style="list-style-type: none">• 20,00 m² - 1 stuk
Totale oppervlakte	20,00 m ²
Eenvoudig bereikbaar	Ja
Bevestigingswijze	<ul style="list-style-type: none">• Geschroefd
Identificatiemethode	Vaststelling zonder monstername
Destructieve handeling voor identificatie	Nee
Opmerking	De hoeveelheid betreft een schatting

- Zorg voor een veilig beheer. Vermijd het beschadigen van het asbestmateriaal. Controleer de toestand jaarlijks op wijzigingen.
- Hemelwater dat afspoelt van asbestcement daken of gevels kan asbestdeeltjes bevatten. Gebruik het enkel voor gesloten circuits (bv. spoelen toiletten). Reinig na het vervangen van het dak of de gevel de dakgoten en regenwaterput of -ton om asbesthoudend sediment of slib te verwijderen
- Voer bijkomende staalname(s) uit.

- Eenvoudige handelingen: mag via doe-het-zelf of door werknemer(s) met opleidingsattest eenvoudige handelingen
Bij het uitvoeren van eenvoudige handelingen, zoals toegestaan via doe-het-zelfmethoden of door werknemers met een opleidingsattest, is het gebruik van de juiste persoonlijke beschermingsmiddelen (PBM's) verplicht om blootstelling aan asbestvezels te voorkomen. Wij adviseren echter om asbest te laten verwijderen door een werknemer met opleidingscertificaat. Maar het is ook toegestaan via de doe-het-zelfmethode, mits de juiste voorzorgsmaatregelen en PBM's in acht worden genomen. De te gebruiken PBM's zijn:

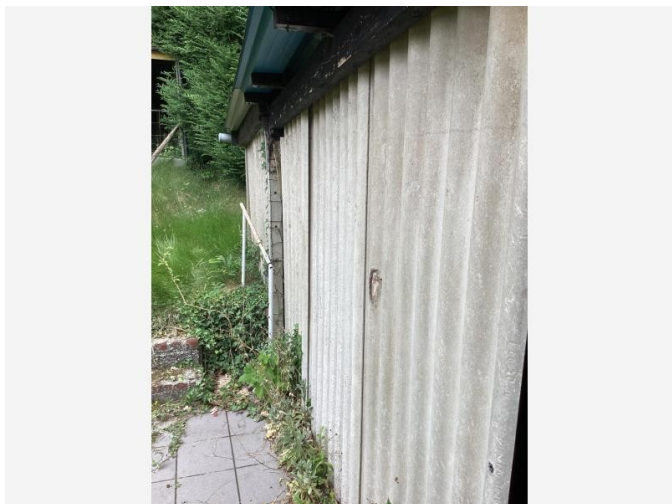
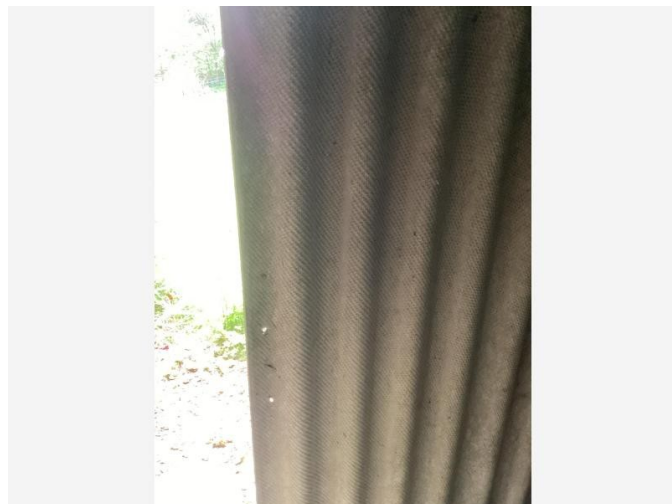
Het asbestmateriaal valt onder de mijlpaal van 2034.

Beschrijving	golfplaten wand afdak
Omgeving	Buiten
Primaire drager	Wand buitenschil
Asbestmateriaal	Dak- en gevelbekleding - Golfplaat
Bindmiddel van asbestmateriaal	Cement
Gebondenheid op basis van bindmiddel	Hecht
Hoeveelheid (oppervlakte - aantal)	<ul style="list-style-type: none">• 12,00 m² - 1 stuk
Totale oppervlakte	12,00 m ²
Eenvoudig bereikbaar	Ja
Bevestigingswijze	<ul style="list-style-type: none">• Geschroefd
Identificatiemethode	Vaststelling zonder monstername
Destructieve handeling voor identificatie	Nee
Opmerking	De hoeveelheid betreft een schatting

- Zorg voor een veilig beheer. Vermijd het beschadigen van het asbestmateriaal. Controleer de toestand jaarlijks op wijzigingen.
- Hemelwater dat afspoelt van asbestcement daken of gevels kan asbestdeeltjes bevatten. Gebruik het enkel voor gesloten circuits (bv. spoelen toiletten). Reinig na het vervangen van het dak of de gevel de dakgoten en regenwaterput of -ton om asbesthoudend sediment of slib te verwijderen
- Voer bijkomende staalname(s) uit.

- Eenvoudige handelingen: mag via doe-het-zelf of door werknemer(s) met opleidingsattest eenvoudige handelingen
Bij het uitvoeren van eenvoudige handelingen, zoals toegestaan via doe-het-zelfmethoden of door werknemers met een opleidingsattest, is het gebruik van de juiste persoonlijke beschermingsmiddelen (PBM's) verplicht om blootstelling aan asbestvezels te voorkomen. Wij adviseren echter om asbest te laten verwijderen door een werknemer met opleidingscertificaat. Maar het is ook toegestaan via de doe-het-zelfmethode, mits de juiste voorzorgsmaatregelen en PBM's in acht worden genomen. De te gebruiken PBM's zijn:

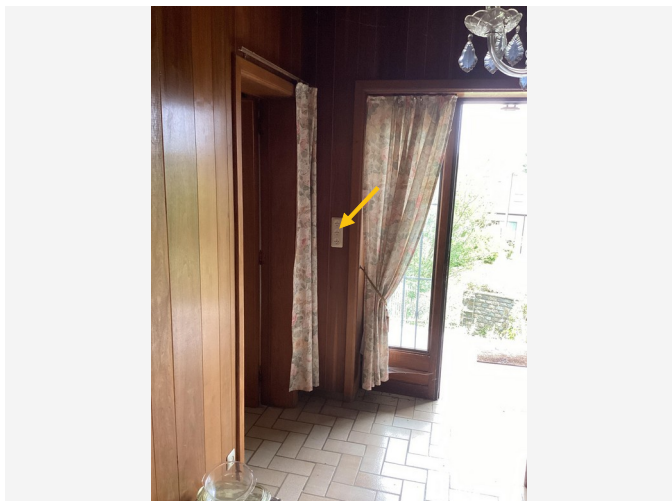
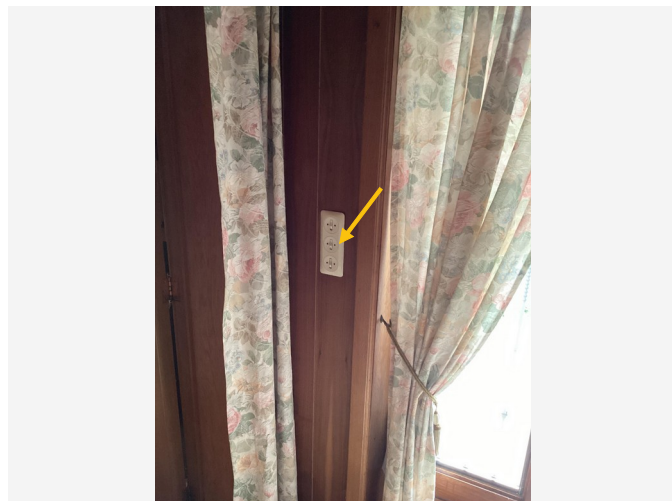
Beschrijving	Bakeliet - Stopcontacten & schakelaars (binnen)
Omgeving	Binnen
Primaire drager	Communicatie en elektrische infrastructuur en uitrusting
Asbestmateriaal	Plaat, paneel, tablet - Type Bakeliet
Bindmiddel van asbestmateriaal	Kunststof of -hars
Gebondenheid op basis van bindmiddel	Hecht
Hoeveelheid (oppervlakte - dikte - aantal)	• 0,01 m ² - 0,30 cm - 42 stuks
Totaal volume	0,001 m ³
Eenvoudig bereikbaar	Ja
Bevestigingswijze	• Geschroefd
Identificatiemethode	Vaststelling zonder monstername
Destructieve handeling voor identificatie	Nee
Opmerking	De genoteerde hoeveelheid betreft een schatting.

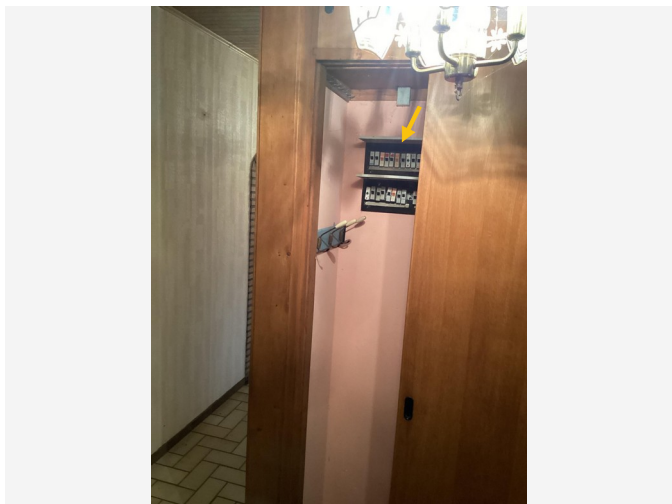
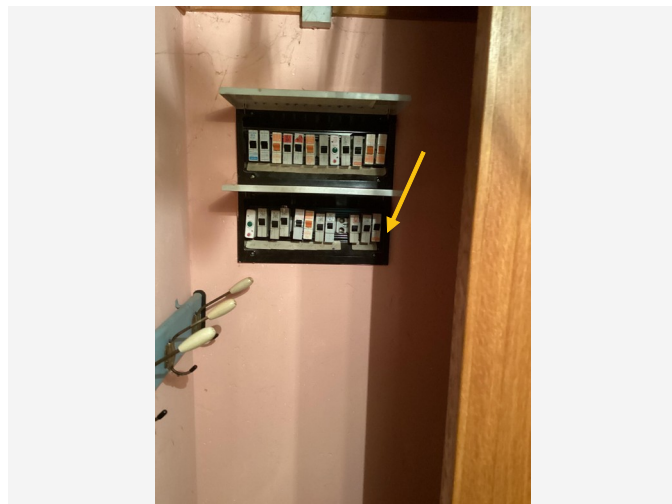
Beschrijving	Bakeliet meter- en zekering kast
Omgeving	Binnen
Primaire drager	Communicatie en elektrische infrastructuur en uitrusting
Asbestmateriaal	Plaat, paneel, tablet - Type Bakeliet
Bindmiddel van asbestmateriaal	Kunststof of -hars
Gebondenheid op basis van bindmiddel	Hecht
Hoeveelheid (oppervlakte - dikte - aantal)	<ul style="list-style-type: none">• 0,20 m² - 0,40 cm - 4 stuks
Totaal volume	0,003 m ³
Eenvoudig bereikbaar	Ja
Bevestigingswijze	<ul style="list-style-type: none">• Geschroefd
Identificatiemethode	Vaststelling zonder monstername
Destructieve handeling voor identificatie	Nee
Opmerking	De meterkast hoort toe aan de nutsmaatschappij en dient door hen vervangen/verwijderd te worden.

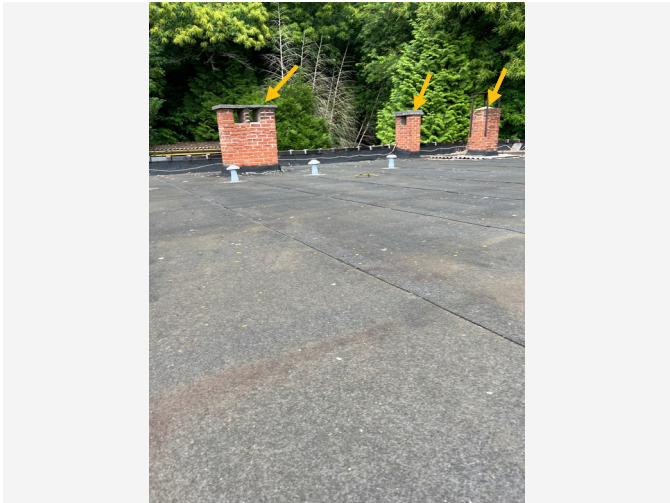
Situeringsfoto

(Asbest)materiaal	Rookgaskanaal
Karakterisatie	Asbest (verdacht)
Primaire drager	HVAC infrastructuur en uitrusting
