# Asbestinventarisatetest

Winterbergstraat 10, 3740 Bilzen-Hoeselt

Attestnummer : 20260720-000042.000

Uitgegeven op : 20.07.2026

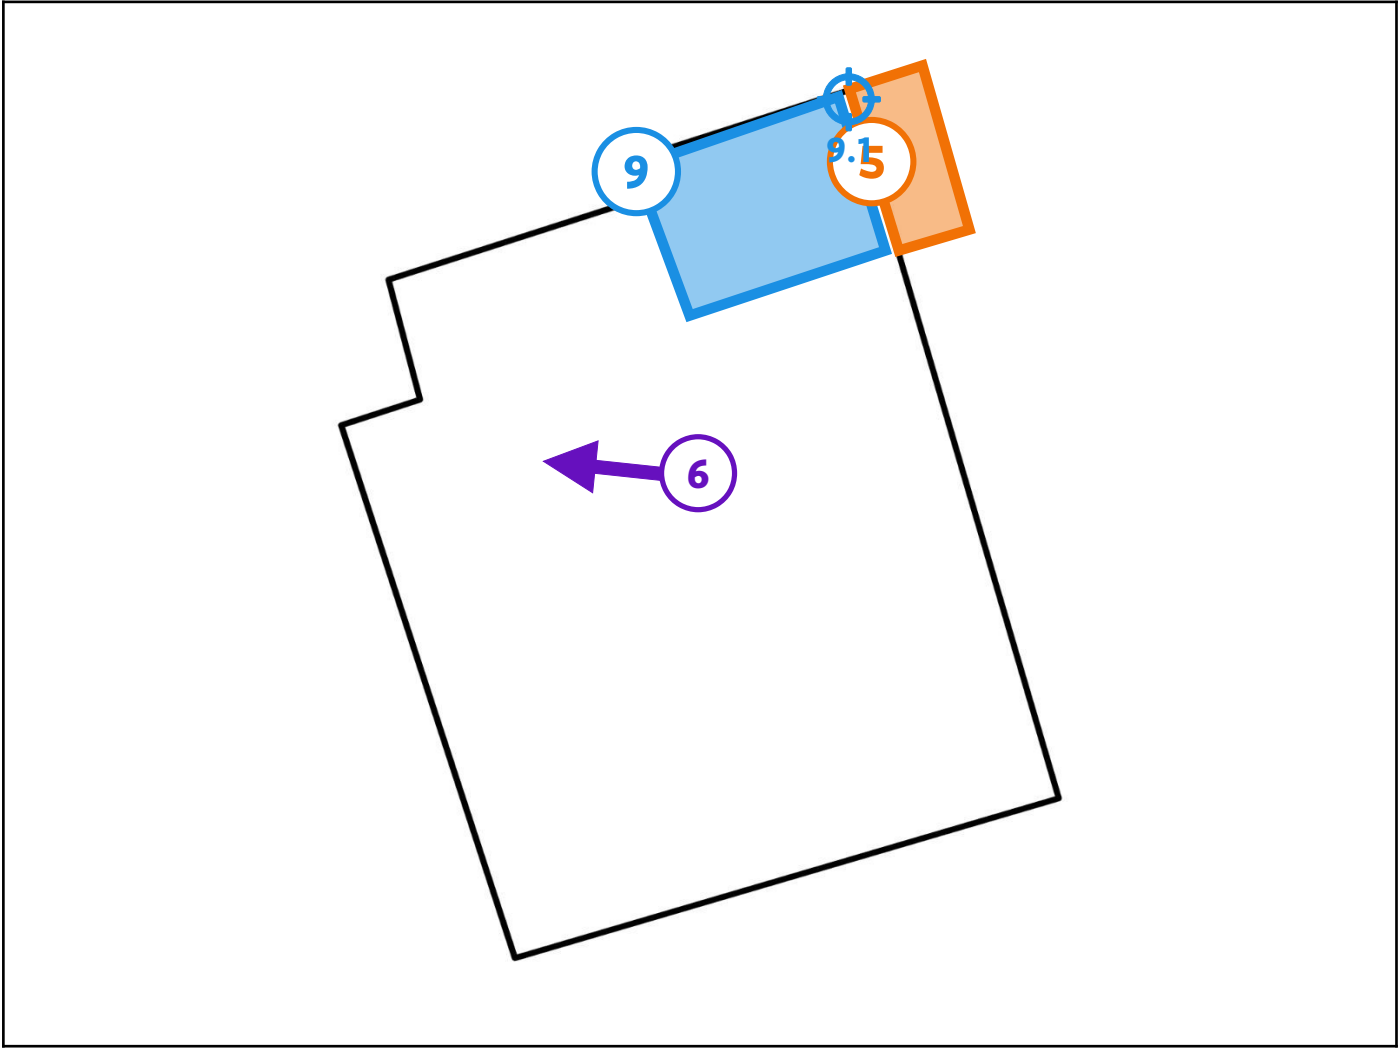
# Plan 1.1: Dakenplan

| Beschrijving | Type | Actie |
|---|---|---|
| 5. Golfplaten tuin | Asbestmateriaal | Verwijderen |
| 6. Materialen rookgaskanalen | Beperking | - |

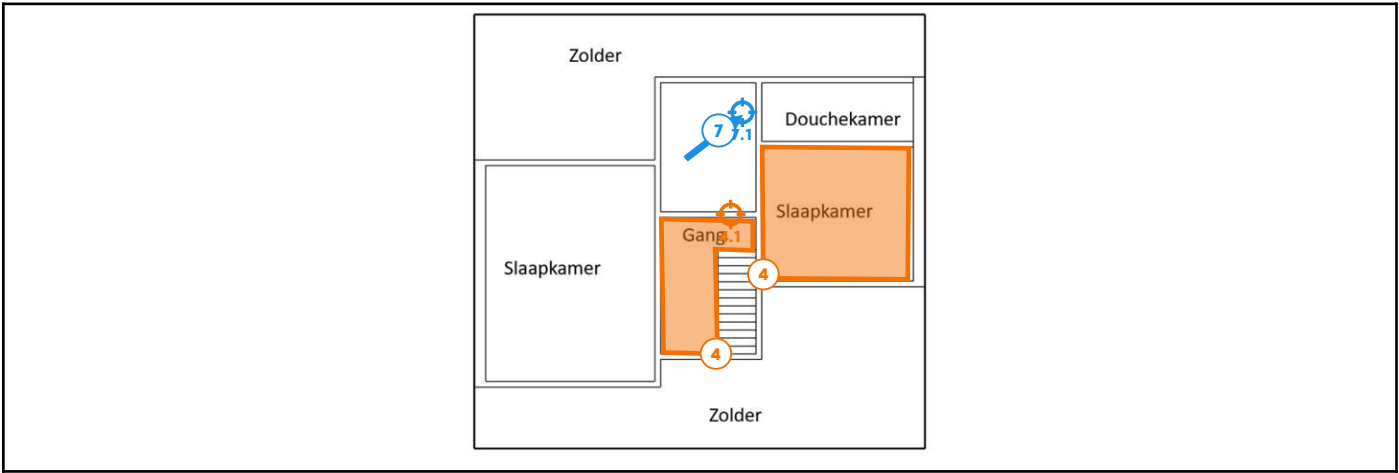
# Plan 1.2: 1e verdieping

| Beschrijving | Type | Actie |
|---|---|---|
| 4. Vloerzeil woning | Asbestmateriaal | Verwijderen |

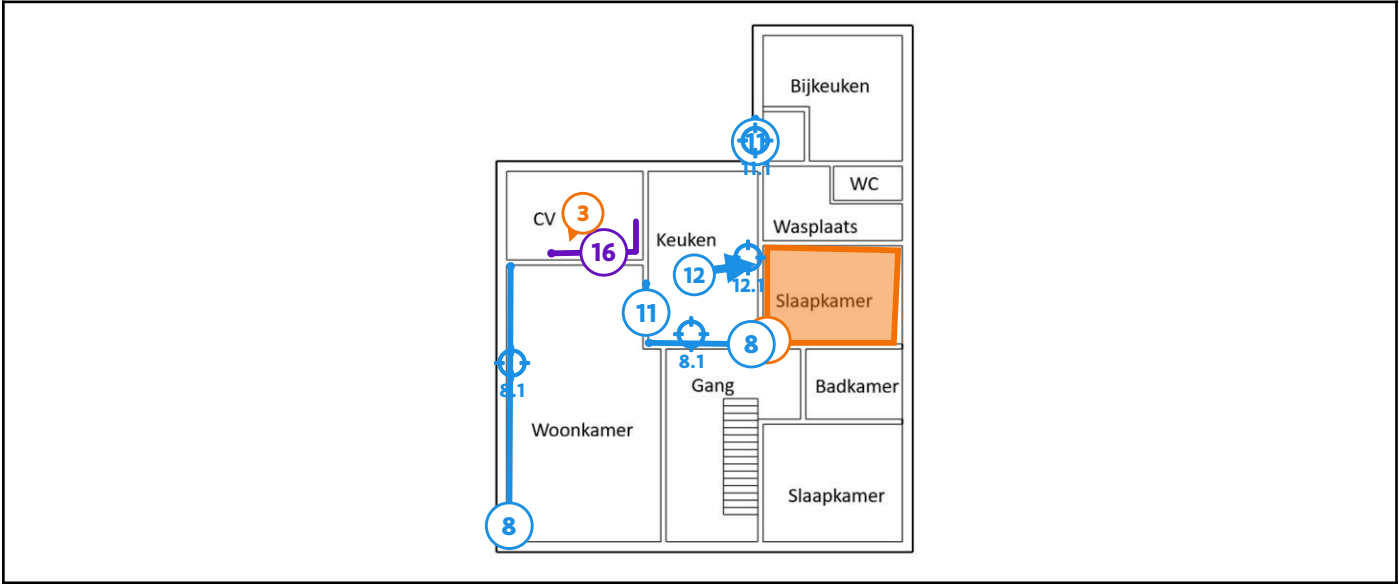
# Plan 1.3: Gelijkvloers

| Beschrijving | Type | Actie |
|---|---|---|
| 3. Materialen aan de stookketel | Asbestmateriaal | Verwijderen |
| 4. Vloerzeil woning | Asbestmateriaal | Verwijderen |

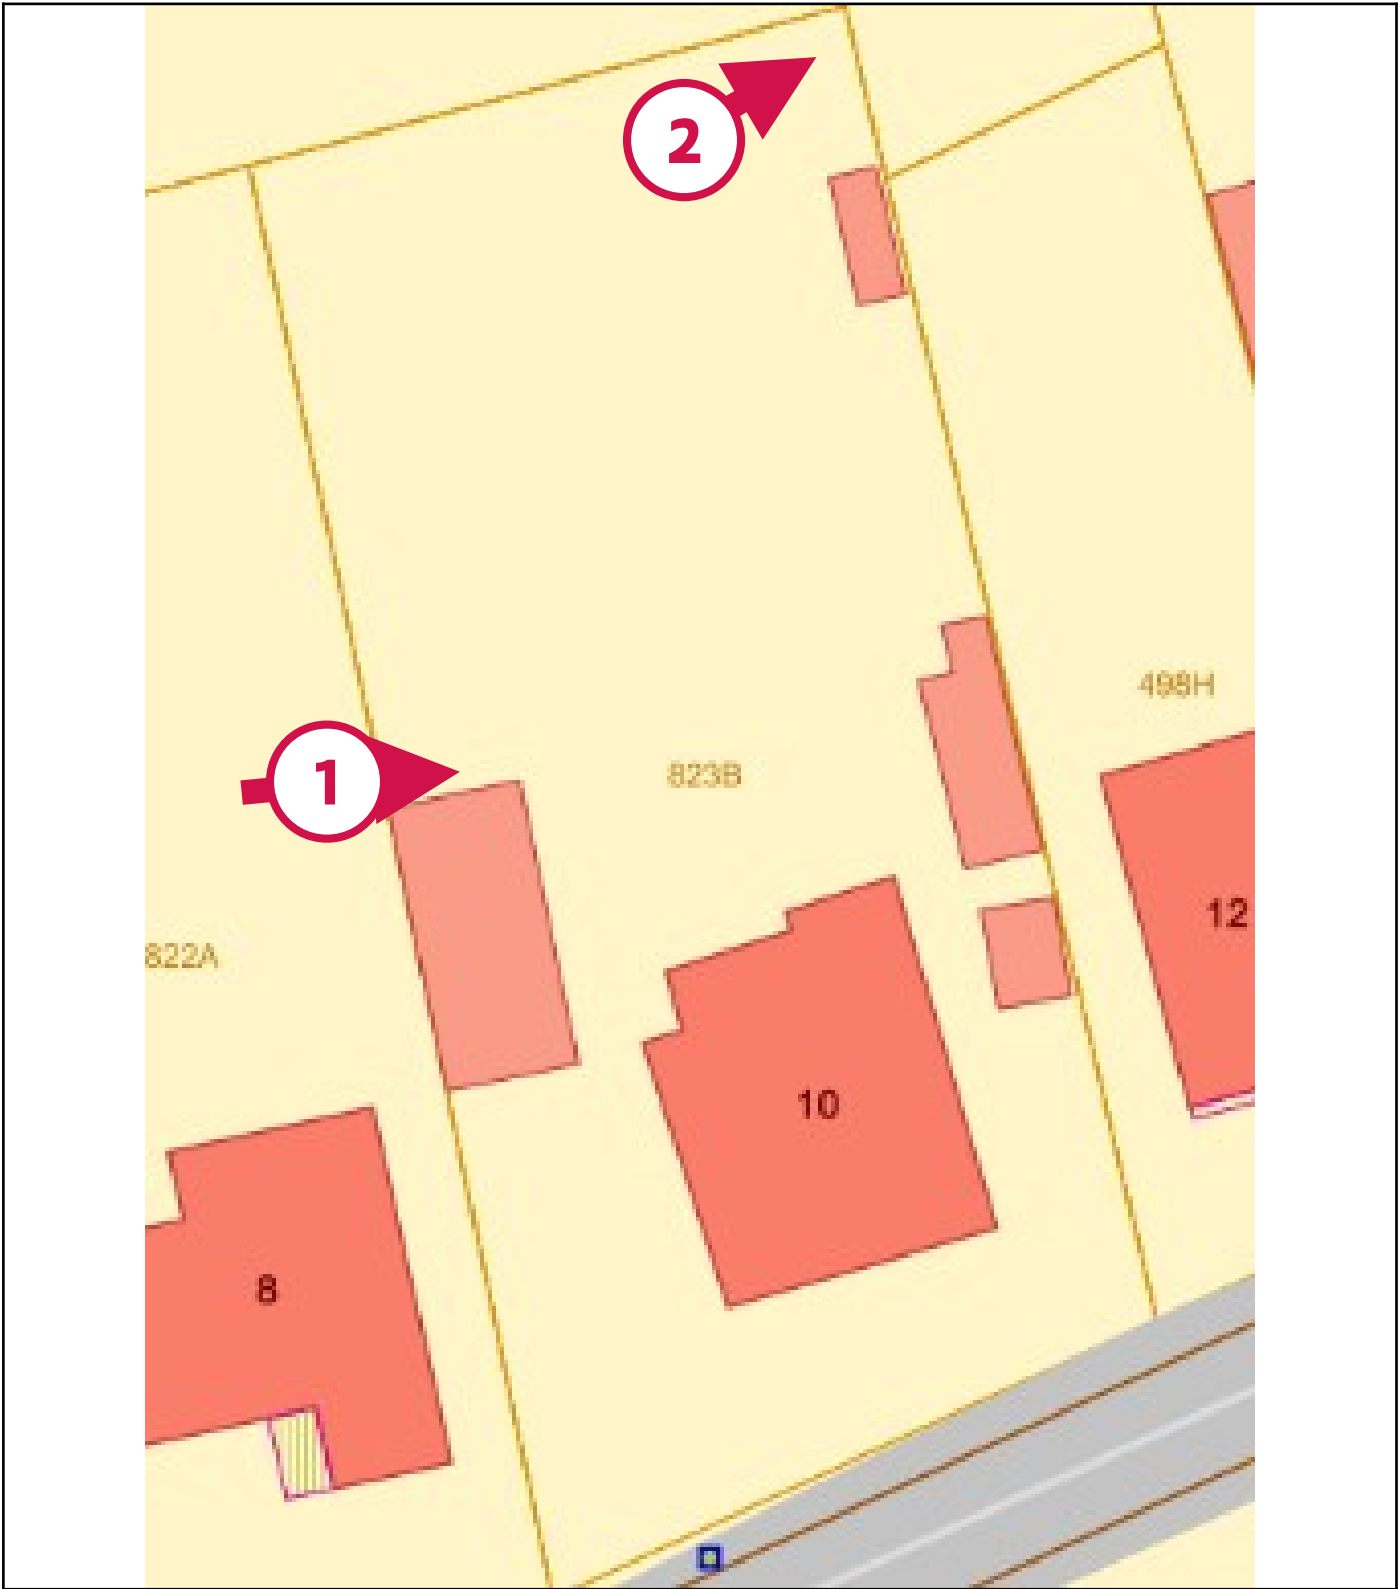
# Plan 7.1: Vaststellingen buiten de constructies

| 1. Losse rookgaskanalen | Asbestmateriaal | Dringend verwijderen |
| 2. Vaste en losse golfplaten rond composthoop | Asbestmateriaal | Dringend verwijderen |

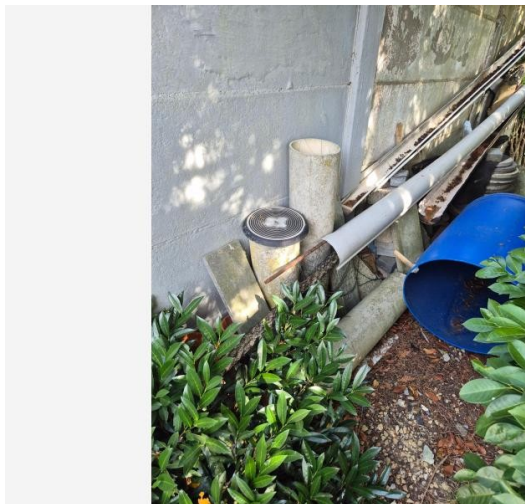
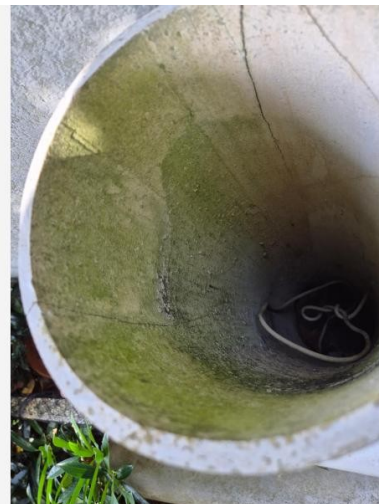
Het asbestmateriaal valt onder de mijlpaal van 2040.

**Dringend verwijderen**

| Type afvalstof | Betreft stock-voorraad of gedemonteerde asbestmaterialen |
| Aanwezige resten | De buizen zelf |
| Bindmiddel van asbestmateriaal | Cement |
| Identificatiemethode | De asbestdeskundige beoordeelt het materiaal als asbestverdacht en dus asbesthoudend, en dit zonder monstername. |

- Verwijder het asbestafval.
- Voer bijkomende staalname(s) uit.

- Eenvoudige handelingen: mag via doe-het-zelf of door werknemer(s) met opleidingsattest eenvoudige handelingen  
Ik verwijs als eerste naar het wetgevend kader (website van de OVAM ([www.asbestinfo.be](http://www.asbestinfo.be)) en/of CODEX boek VI titel 3). De buizen kunnen in 1 geheel verwijderd worden. Opletten dat er niet geslepen wordt in de asbestcement. Gelieve bij het verwijderen ook de nodige PBM te voorzien zoals minimaal stofmasker FFP3, wegwerphandschoenen, wegwerpoverall CAT III type 5/6 en afspoelbaar schoeisel, ... en eventueel alles met water nat te spuiten voor verwijdering zodat er minder stofdeeltjes kunnen vrijkomen. Alles dubbel verpakken en afvoeren naar recyclagepark of naar een geregistreerde asbestinzamelaar. Gelieve hiervoor rekening te houden met de huidige regelgeving i.v.m. asbestverwijderingsmethodes. Zie ook <https://ovam.vlaanderen.be/voorzorgsmaatregelenbijasbestverwijdering>. Meer info ook in het gedeelte toelichting achteraan dit attest.

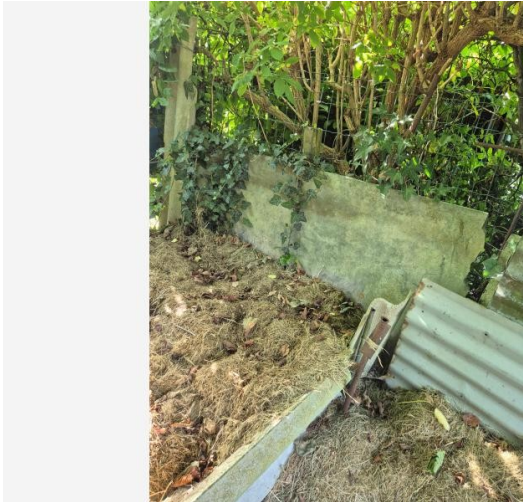
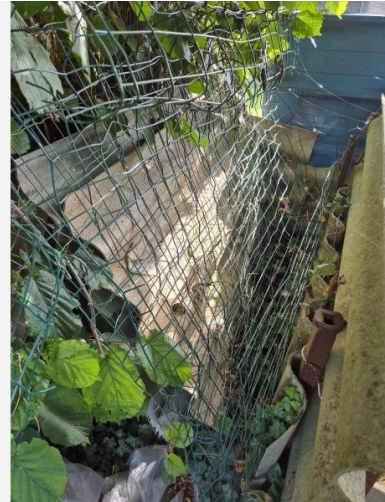
## Fiche 2: Vaste en losse golfplaten rond composthoop

Asbestmateriaal – afvalstof

Het asbestmateriaal valt onder de mijlpaal van 2040.

**Dringend verwijderen**

| Beschrijving | Vaste en losse golfplaten rond composthoop |
| Aanwezige resten | Losse golfplaten |
| Asbestmaterialen | <ul style="list-style-type: none"><li>Dak- en gevelbekleding - Golfplaat</li></ul> |

- Verwijder het asbestafval.

- Eenvoudige handelingen: mag via doe-het-zelf of door werknemer(s) met opleidingsattest eenvoudige handelingen  
Ik verwijs als eerste naar het wetgevend kader (website van de OVAM ([www.asbestinfo.be](http://www.asbestinfo.be)) en/of CODEX boek VI titel 3). De platen kunnen in 1 geheel verwijderd worden. Opletten dat er niet geslepen wordt in de asbestcement. Gelieve bij het verwijderen ook de nodige PBM te voorzien zoals minimaal stofmasker FFP3, wegwerphandschoenen, wegwerpoverall CAT III type 5/6 en afspoelbaar schoeisel, ... en eventueel alles met water nat te spuiten voor verwijdering zodat er minder stofdeeltjes kunnen vrijkomen. Alles dubbel verpakken en afvoeren naar recyclagepark of naar een geregistreerde asbestinzamelaar. Gelieve hiervoor rekening te houden met de huidige regelgeving i.v.m. asbestverwijderingsmethodes. Zie ook <https://ovam.vlaanderen.be/voorzorgsmaatregelenbijasbestverwijdering>. Meer info ook in het gedeelte toelichting achteraan dit attest.

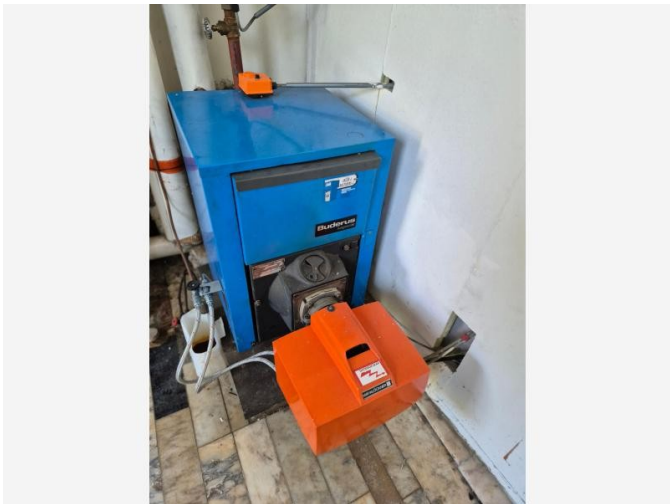
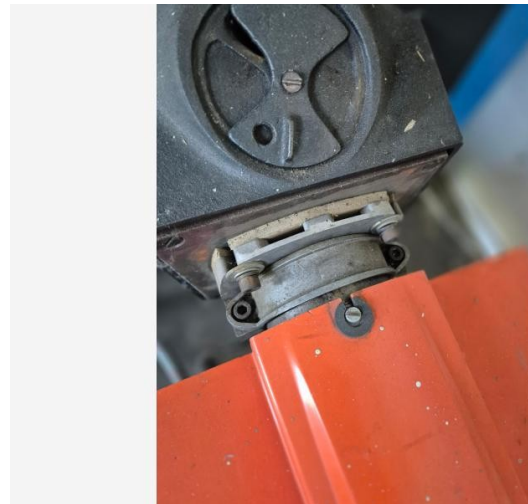
Het asbestmateriaal valt onder de mijlpaal van 2034.

Verwijderen

| Eindbeoordeling materiaalrisico | Zeer laag materiaalrisico en/of zeer lage kans op vezelvrijgave |

| Gebondenheid | Categorie 2: niet-hechtgebonden met matrix |
| Asbestsoort (vezeltype) | Alleen chrysotiel aanwezig |
| Asbestconcentratie | Hoog ( $\geq 50\%$ ) |
| Toestand van het materiaal | Onbeschadigd, niet verweerd |

| Beschrijving | Materialen aan de stookketel |
| Asbestmateriaal | Pakking, dichting |

- Verwijder dit asbestmateriaal zo snel mogelijk. Volg de toestand goed op.
- Voer bijkomende staalname(s) uit.

- Eenvoudige handelingen: mag via doe-het-zelf of door werknemer(s) met opleidingsattest eenvoudige handelingen  
Volgens de geldende wetgeving mag deze toepassing zelf verwijderd worden. Ik verwijs als eerste naar het wetgevend kader (website van de OVAM ([www.asbestinfo.be](http://www.asbestinfo.be)) en/of CODEX boek VI titel 3). Gelieve bij het verwijderen ook de nodige PBM te voorzien zoals minimaal stofmasker FFP3, wegwerphandschoenen, wegwerpoverall CAT III type 5/6 en afspoelbaar schoeisel, ... en eventueel alles met water nat te spuiten voor verwijdering zodat er minder stofdeeltjes kunnen vrijkomen. Alles dubbel verpakken en afvoeren naar recyclagepark of naar een geregistreerde asbestinzamelaar. Gelieve hiervoor rekening te houden met de huidige regelgeving i.v.m. asbestverwijderingsmethodes. Zie ook <https://ovam.vlaanderen.be/voorzorgsmaatregelenbijasbestverwijdering>. Meer info ook in het gedeelte toelichting achteraan dit attest.

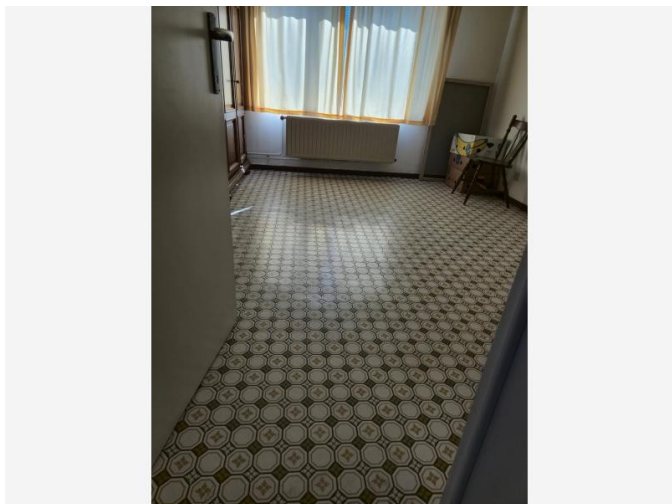
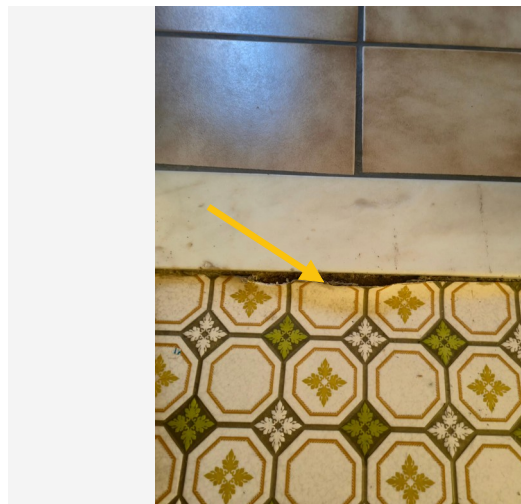
Het asbestmateriaal valt onder de mijlpaal van 2034.

Verwijderen

| Eindbeoordeling materiaalrisico | Verhoogd materiaalrisico en/of verhoogde kans op vezelvrijgave |

| Toestand van het materiaal | Licht beschadigd, licht verweerd. Intacte calciumsilicaatplaat of materiaal met categorie 3-gebondenheid |

| # | Type | Referentie | Resultaat |
|---|---|---|---|
| 4.1 | Puntmonster | 2660 Vloerzeil woning | Chrysotiel |

| Beschrijving | Vloerzeil woning |
| Asbestmateriaal | Prefab - afwerking - Vloerzeil |

- Verwijder dit asbestmateriaal zo snel mogelijk. Volg de toestand goed op.

- Hermetische zone (erkend asbestverwijderaar)  
Veel stofvorming bij verwijderen

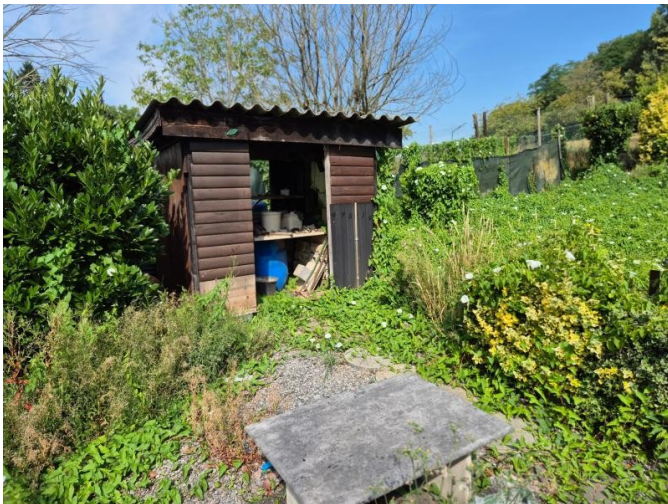
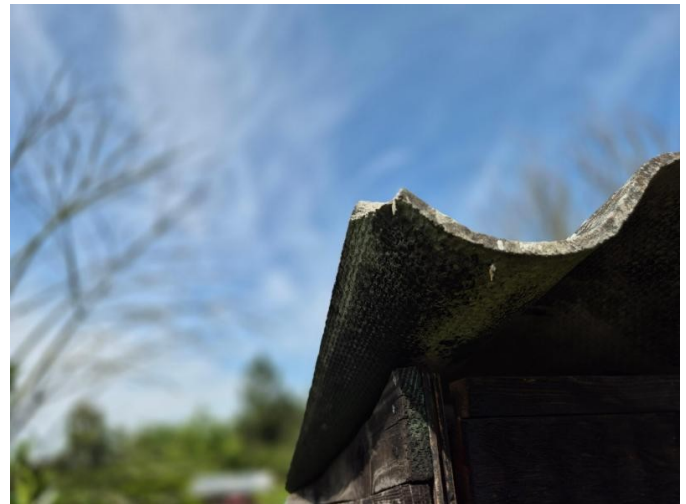
Het asbestmateriaal valt onder de mijlpaal van 2034.

Verwijderen

| Eindbeoordeling materiaalrisico | Verhoogd materiaalrisico en/of verhoogde kans op vezelvrijgave |

| Gebondenheid | Categorie 1: hechtgebonden in oorsprong |
| Toestand van het materiaal | Matig beschadigd, matig verweerd |

| # | Type | Referentie | Resultaat |
|---|---|---|---|
| 5.1 | Puntmonster | 2660 Golfplaten tuin | Chrysotiel |

| Beschrijving | Golfplaten tuin |

- Verwijder dit asbestmateriaal zo snel mogelijk. Volg de toestand goed op.
- Hemelwater dat afspoelt van asbestcement daken of gevels kan asbestdeeltjes bevatten. Gebruik het enkel voor gesloten circuits (bv. spoelen toiletten). Reinig na het vervangen van het dak of de gevel de dakgoten en regenwaterput of -ton om asbesthoudend sediment of slib te verwijderen

- Eenvoudige handelingen: mag via doe-het-zelf of door werknemer(s) met opleidingsattest eenvoudige handelingen  
Ik verwijs als eerste naar het wetgevend kader (website van de OVAM ([www.asbestinfo.be](http://www.asbestinfo.be)) en/of CODEX boek VI titel 3). De platen kunnen eenvoudig losgemaakt worden en in 1 geheel verwijderd worden. Opletten dat er niet geslepen wordt in de asbestcement. Gelieve bij het verwijderen ook de nodige PBM te voorzien zoals minimaal stofmasker FFP3, wegwerphandschoenen, wegwerpoverall CAT III type 5/6 en afspoelbaar schoeisel, ... en eventueel alles met water nat te spuiten voor verwijdering zodat er minder stofdeeltjes kunnen vrijkomen. Alles dubbel verpakken en afvoeren naar recyclagepark of naar een geregistreerde asbestinzamelaar. Gelieve hiervoor rekening te houden met de huidige regelgeving i.v.m. asbestverwijderingsmethodes. Zie ook <https://ovam.vlaanderen.be/voorzorgsmaatregelenbijasbestverwijdering>. Meer info ook in het gedeelte
