# Asbestinventarisatetest

Pleinstraat 23, 3740 Bilzen-Hoeselt

Attestnummer : 20260731-000231.000

**Niet-asbestveilig**

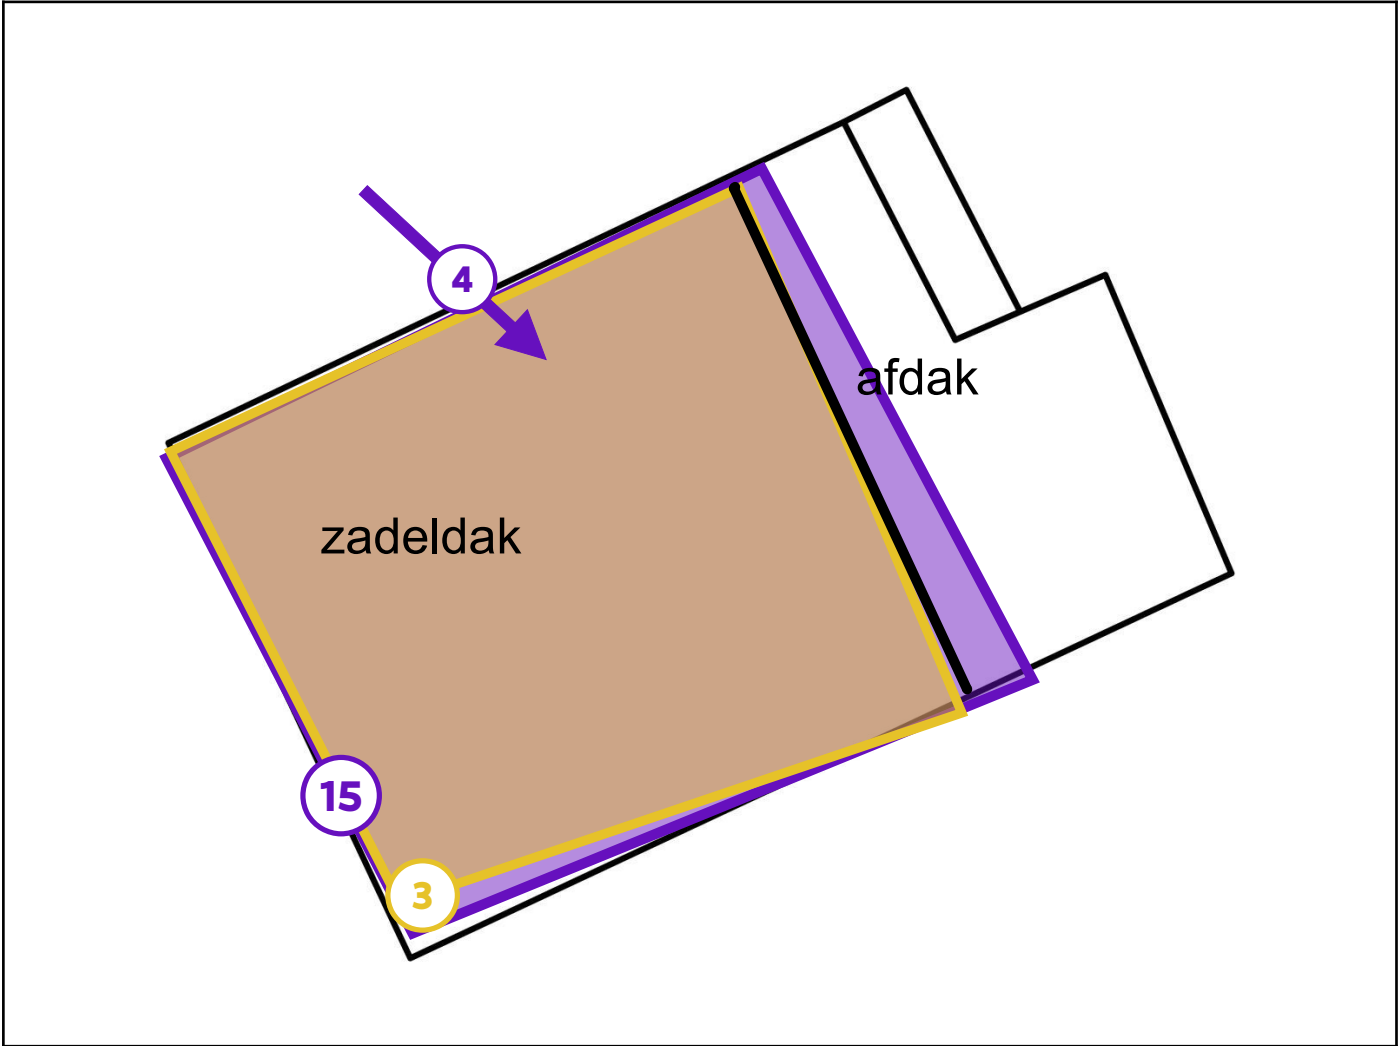
# Plan 1.1: Woning plan

| Beschrijving | Type | Actie |
|---|---|---|
| 3. Onderdak | Asbestmateriaal | Zorgvuldig beheren |
| 4. Schouw op het dak (beperkingsfiche) | Beperking | - |
| 15. Dakbedekking niet verdacht. | Overige ruimte of materiaal | - |

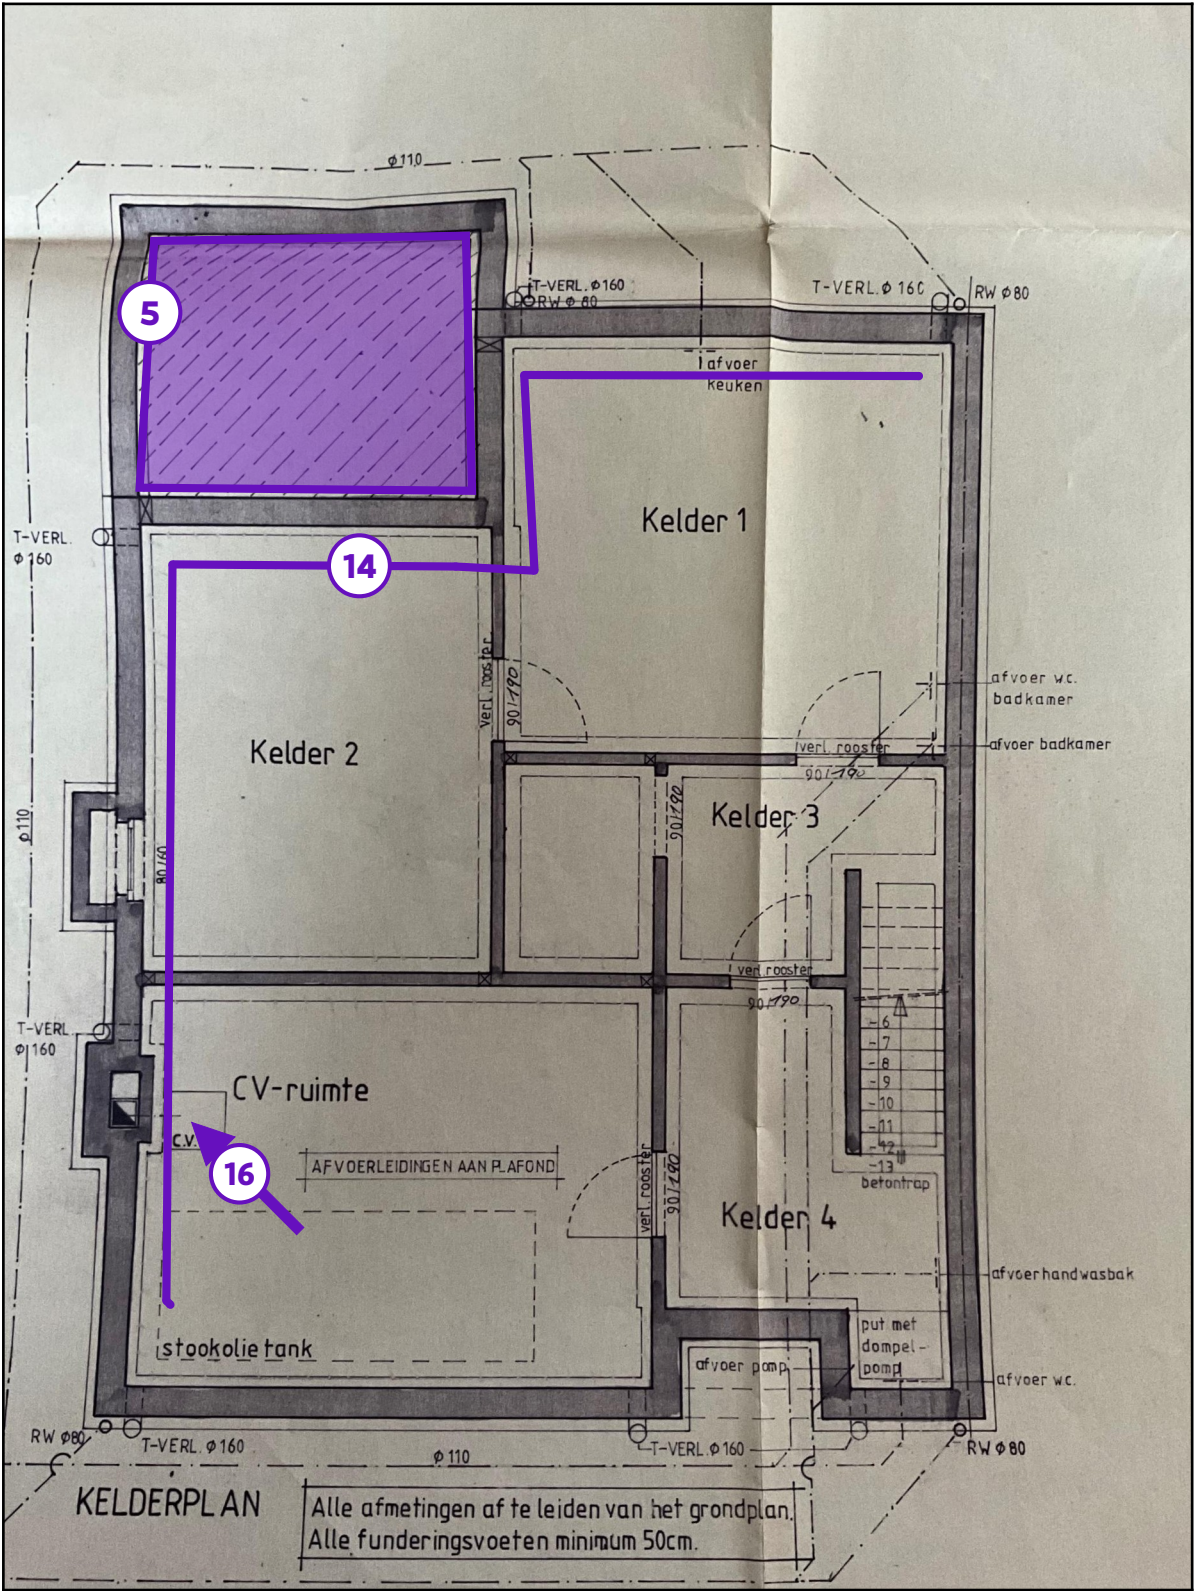
# Plan 1.8: Kelder

| 5. Kruipruimte | Beperking | - |
| 14. Leidingisolatie: niet verdacht | Overige ruimte of materiaal | - |
| 16. Cv ketel | Overige ruimte of materiaal | - |

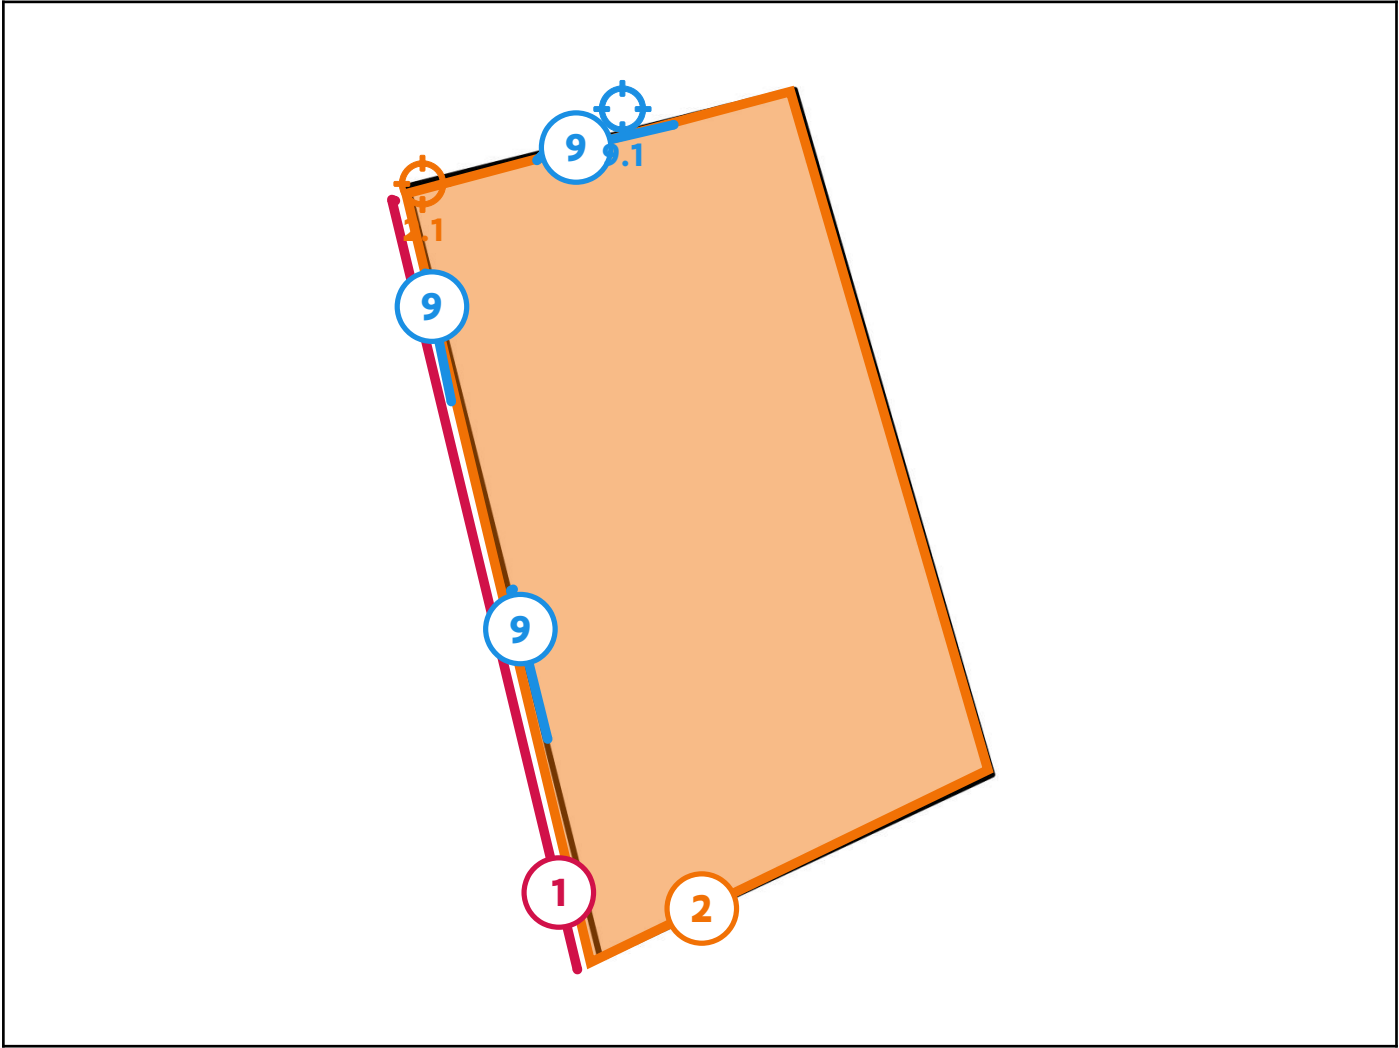
### Plan 3.1: Tuinhuis plan

| Beschrijving | Type | Actie |
|---|---|---|
| 1. Slib/sediment dakgoot | Asbestmateriaal | Dringend verwijderen |
| 2. Golfplaten (met staalname) | Asbestmateriaal | Verwijderen |
| 9. Stopverf (staalname) | Geen asbest | - |

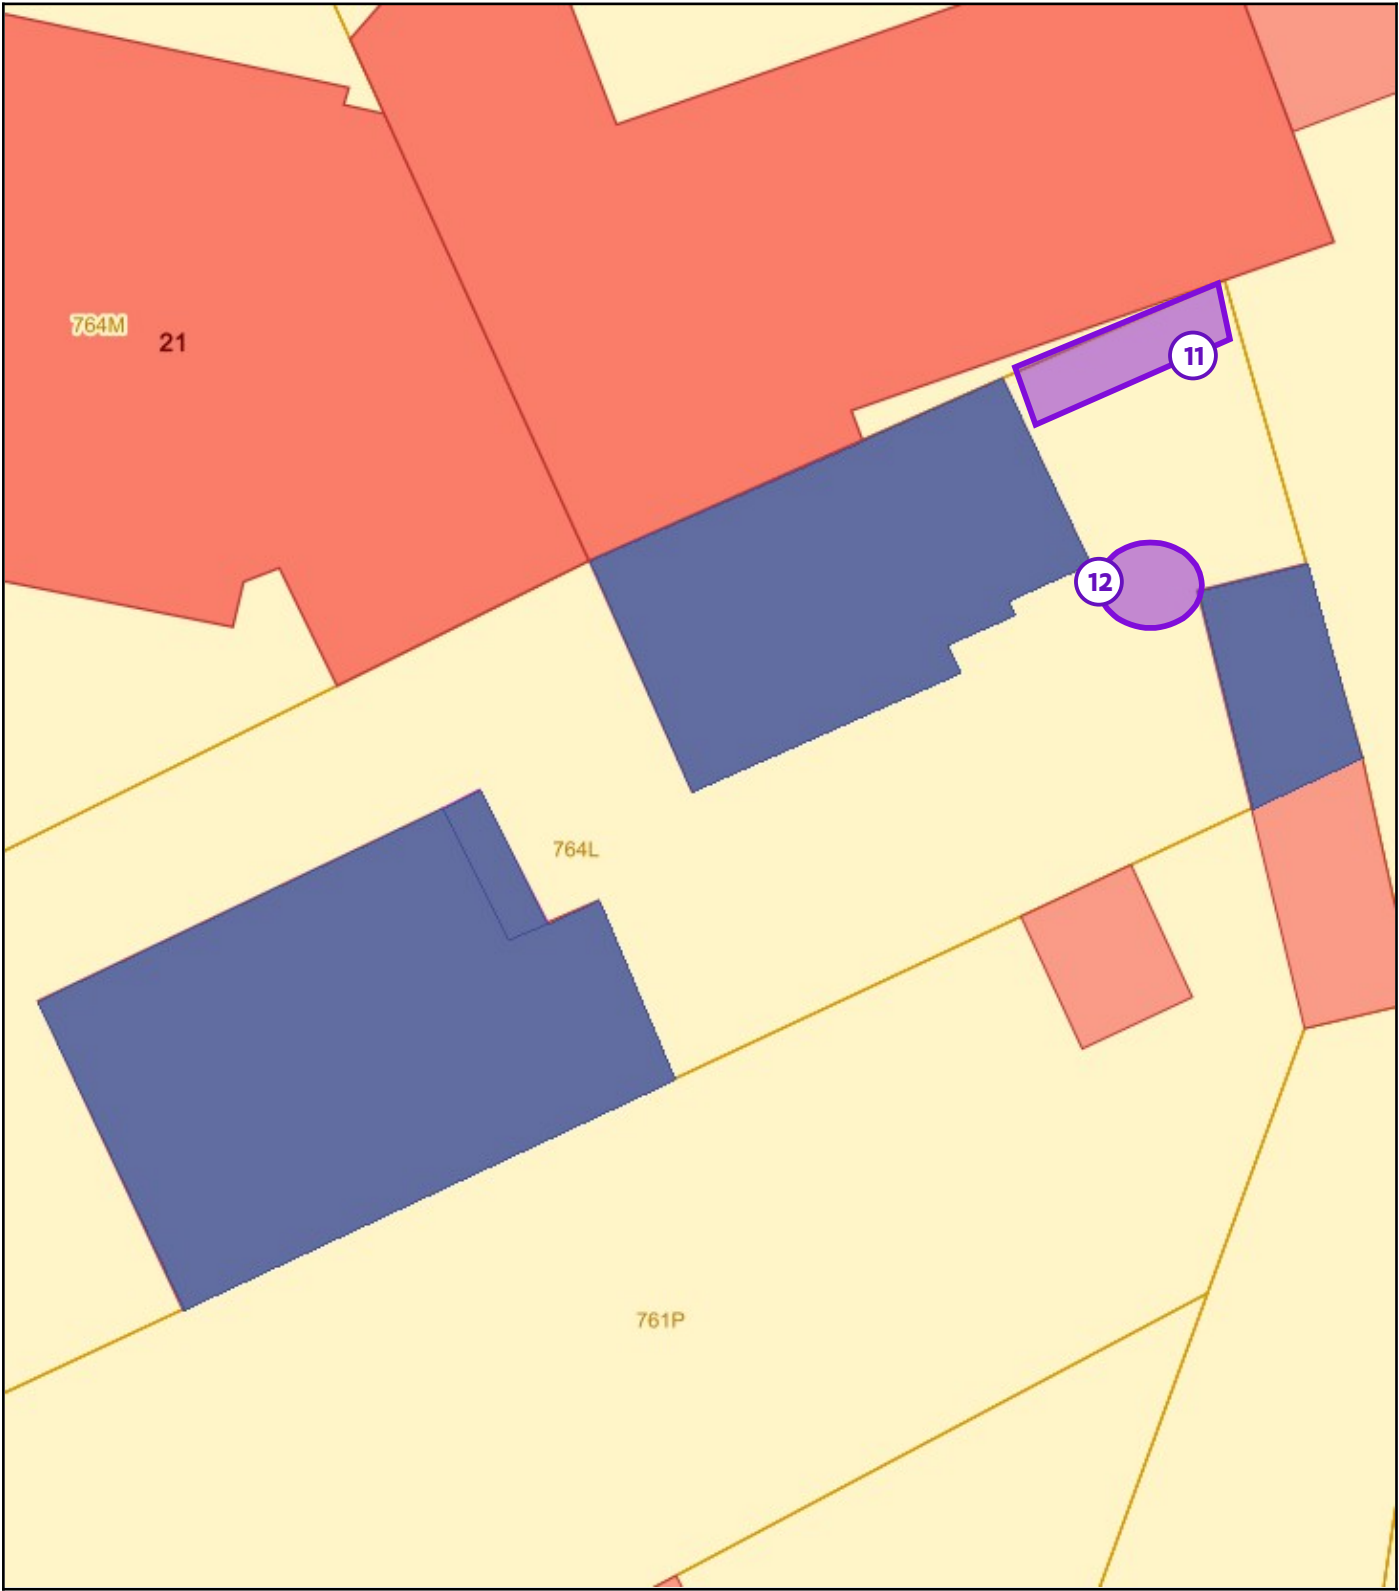
# Plan 4.1: Afdrui zones/afvloe zones

| 11. Afdruipzone asbest | Afdruipzone/afvloeizone | - |
| 12. Afvoer dakgoot | Afdruipzone/afvloeizone | - |

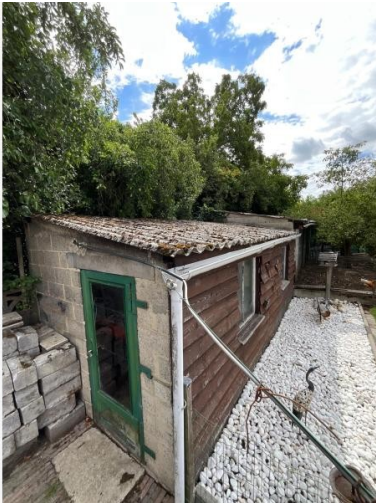
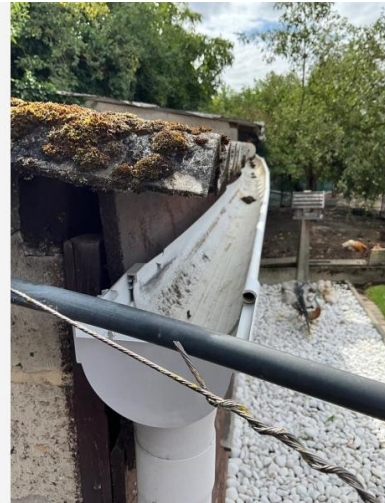
Het asbestmateriaal valt onder de mijlpaal van 2040.

**Dringend verwijderen**

| Beschrijving | Slib/sediment dakgoot |
| Gebondenheid resten | Niet hecht |
| Identificatiemethode | De asbestdeskundige beoordeelt het materiaal als asbestverdacht en dus asbesthoudend, en dit zonder monstername. |

- Verwijder het asbestafval.
- Voer bijkomende staalname(s) uit.

- Eenvoudige handelingen: mag via doe-het-zelf of door werknemer(s) met opleidingsattest eenvoudige handelingen  
Reinig de dakgoten om asbesthoudend sediment of slib te verwijderen.

Dit kan aanleiding geven tot blootstelling, gebruik standaard dragen van de nodige wegwerp beschermingsmiddelen FFP 3 masker , handschoenen en tyvec CAT III type 5-6

Voor verwijdering het slib extra bevochtigen of fixeren om stof te voorkomen , niet breken om stof te beperken .

Schep het mos in dubbel plastic zak , sluit dit luchtdicht af , en breng dit naar een erkend verwerker . Slib behoort tot niet hechtgebonden afval.

Reinig de dakgoot en het gebruikt materiaal met overvloedig water.

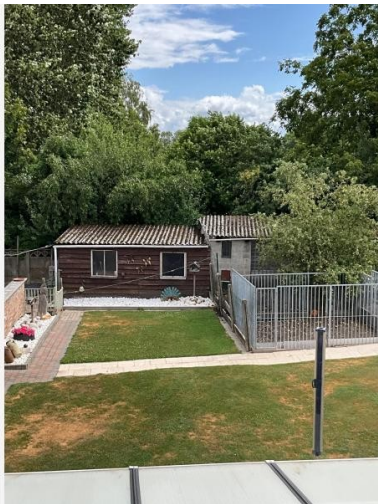
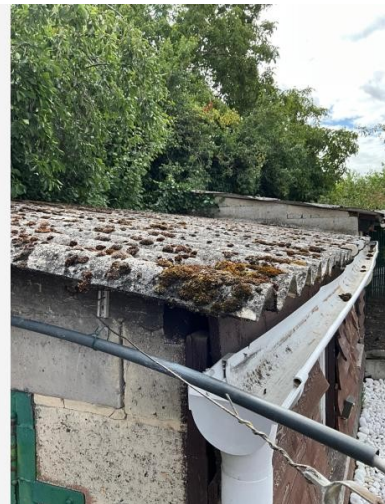
Het asbestmateriaal valt onder de mijlpaal van 2034.

Verwijderen

| Eindbeoordeling materiaalarisico | Verhoogd materiaalarisico en/of verhoogde kans op vezelvrijgave |

| Gebondenheid | Categorie 1: hechtgebonden in oorsprong |
| Asbestsoort (vezeltype) | Alleen chrysotiel aanwezig |
| Asbestconcentratie | Laag (< 50%) |
| Toestand van het materiaal | Matig beschadigd, matig verweerd |

| # | Type | Referentie | Resultaat |
|---|---|---|---|
| 2.1 | Puntmonster | 4 | Chrysotiel |

| Beschrijving | Golfplaten (met staalname) |
| Hoeveelheid (oppervlakte - aantal) | <ul style="list-style-type: none"><li>• 20,00 m<sup>2</sup> - 1 stuk</li></ul> |

- Verwijder dit asbestmateriaal zo snel mogelijk. Volg de toestand goed op.
- Hemelwater dat afspoelt van asbestcement daken of gevels kan asbestdeeltjes bevatten. Gebruik het enkel voor gesloten circuits (bv. spoelen toiletten). Reinig na het vervangen van het dak of de gevel de dakgoten en regenwaterput of -ton om asbesthoudend sediment of slib te verwijderen

- Eenvoudige handelingen: mag via doe-het-zelf of door werknemer(s) met opleidingsattest eenvoudige handelingen  
EH via doe-het zelf Standaard dragen van de nodige wegwerp beschermingsmiddelen FFP 3 masker , handschoenen en tyvec CAT III type 5-6 , afwasbaar schoeisel Indien mogelijk de ondervloer afdekken , golfplaten voorzichtig verwijderen, extra fixeren, niet breken , niet gooien, onmiddellijk dubbel verpakken , luchtdicht afsluiten of voorzichtig in container met asbest bag plaatsen. Voldoende benevelen/bevochtigen tijdens de duur van de werken. Indien golfplaten in slechte staat zijn en kans bestaat op breken : Eenvoudige handeling opgeleid personeel , alle werknemer(s) moeten wel beschikken over een opleidingsattest eenvoudige handelingen 8u Voor hechtgebonden toepassingen: Bij verwijdering door doe-het-zelf moet men dit afval dubbel en luchtdicht verpakt aandienen bij het gemeentelijk recyclagepark. Men raadpleegt best op voorhand de voorwaarden van het recyclagepark. Zie ook link Zie <https://ovam.vlaanderen.be/wie-mag-wat->

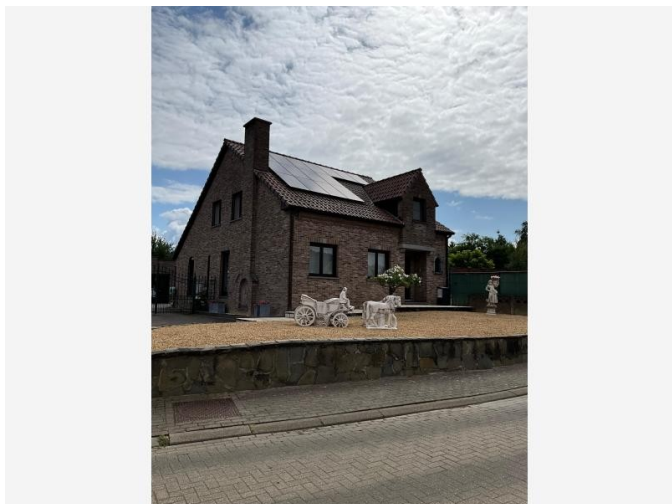
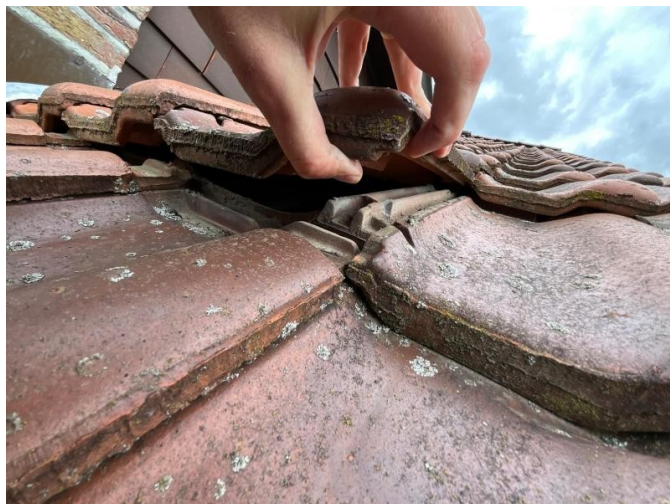
Het asbestmateriaal valt onder de mijlpaal van 2040.

Zorgvuldig beheren

- Zorg voor een veilig beheer en verwijder dit asbestmateriaal wanneer het bij werken eenvoudig bereikbaar wordt. Controleer de toestand jaarlijks op wijzigingen.
- Voer bijkomende staalname(s) uit.

- Eenvoudige handelingen: mag via doe-het-zelf of door werknemer(s) met opleidingsattest eenvoudige handelingen  
Opgeleid personeel

(dak werker met 8u basisopleiding asbest) indien de platen eenvoudig te verwijderen zijn zonder kans op breken kan dit via doe-het-zelf of door werknemer(s) met opleidingsattest eenvoudige handelingen; Dek de zoldervloer af met plastic folie . Standaard dragen van de nodige wegwerp beschermingsmiddelen FFP 3 masker , handschoenen en tyvec CAT III type 5-6 , afspoelbaar schoeisel Verwijder de dakpannen. Fixeer het plaatmateriaal , de asbesthoudende platen één voor één en in hun geheel verwijderen. Niet gooien, niet breken. Verwijder onder verneveling of tussentijds voldoende bevochtigen tijdens de volledige duur van de werken. Dubbel verpakken in plastic folie , luchtdicht verpakken of plaats in container met asbestbag. Reinig Nadien de draagstructuur met vochtige doeken (+stofzuiger met absoluut filter kan niet gehuurd

worden dus voor een particulier niet mogelijk.) Alle werknemer(s) moeten wel beschikken over een opleidingsattest eenvoudige handelingen 8u. Een vastgesteld asbesthoudend onderdak mag niet definitief ingesloten worden, dit dient verplicht verwijderd te worden als het bij werken bereikbaar wordt. (vb bij vernieuwen van de dakbedekking onderdak mee verwijderen.) Voor hechtgebonden toepassingen: Bij verwijdering door doe-het-zelf moet men dit afval dubbel en luchtdicht verpakt aandienen bij het gemeentelijk recyclagepark. Men raadpleegt best op voorhand de voorwaarden van het recyclagepark.

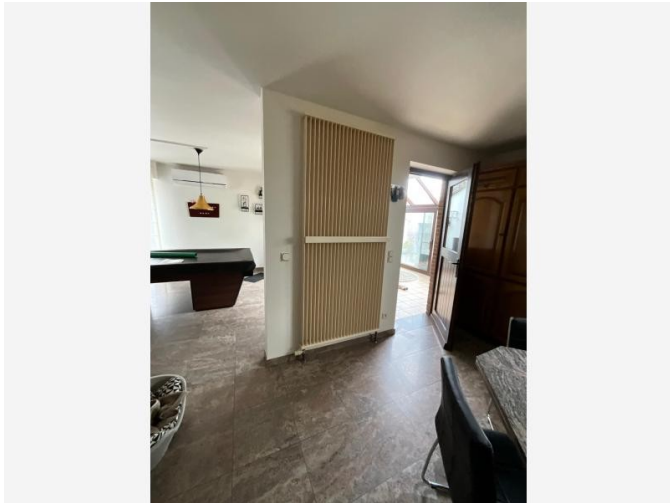
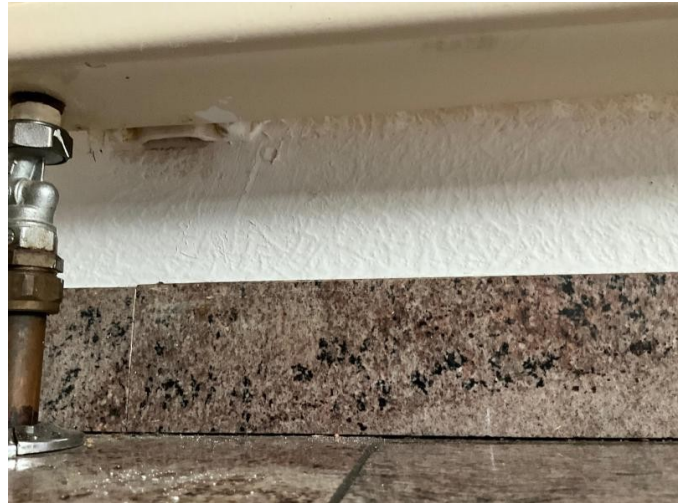
## Fiche 8: Muurpleister

Geen asbest

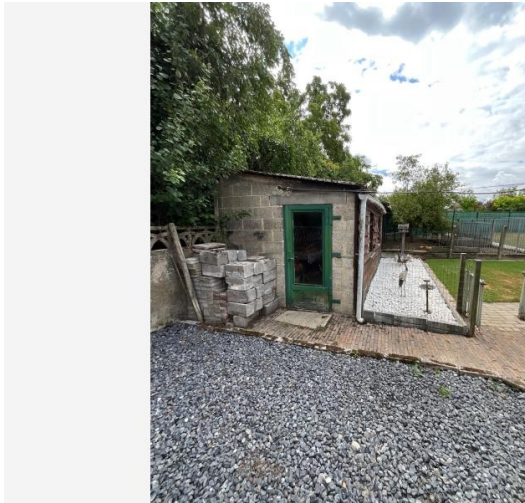
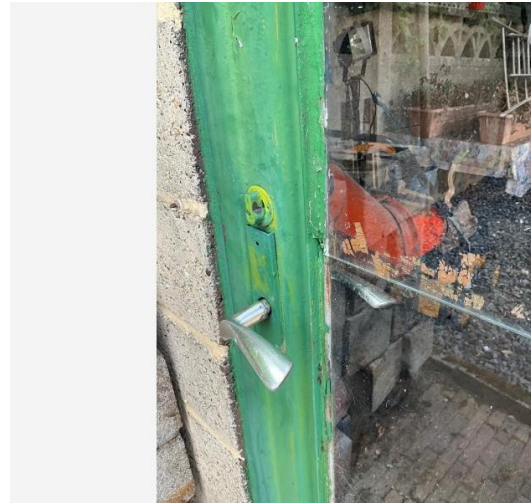
## Fiche 9: Stopverf (staalname)

Geen asbest

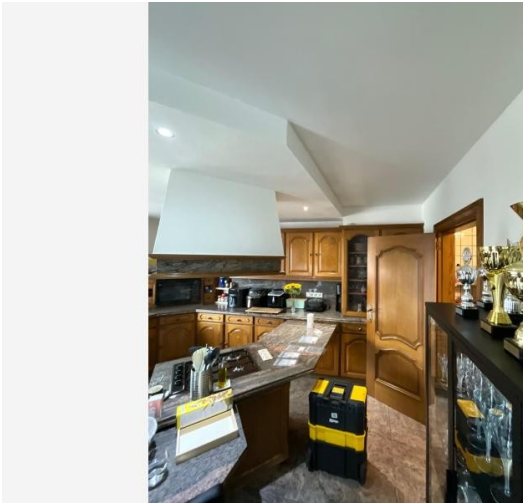
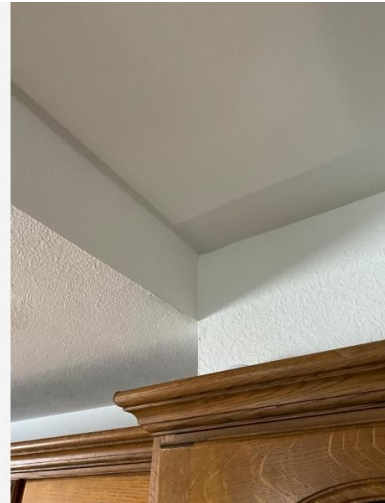
## Fiche 10: Plafondpleister

Geen asbest

| Opmerking | <p>Volgens het inspectieprotocol is een monstername van het pleisterwerk verplicht om dit te identificeren als niet-asbesthoudend.</p> <p>Locatie staalnames: individuele ruimte: berging / natte ruimte: keuken / stookplaats: nvt/ traphal: inkom</p> <p>De vermelde oppervlaktes en volumes betreffen een beredeneerde schatting. Er worden geen rechten verleend aan deze oppervlaktes/volumes. De dikte is een schatting die voorkomt uit de monsterplaatsen en is daarom niet altijd representatief.</p> |

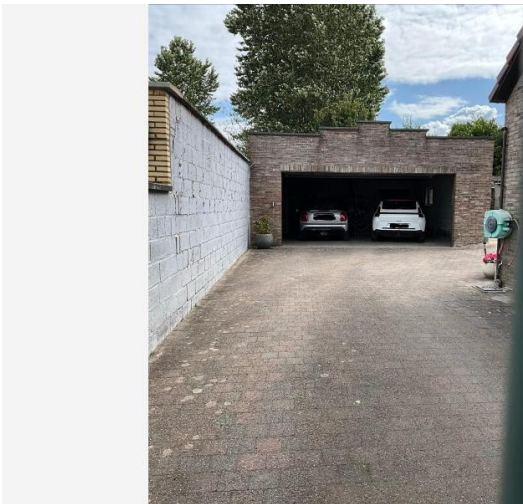
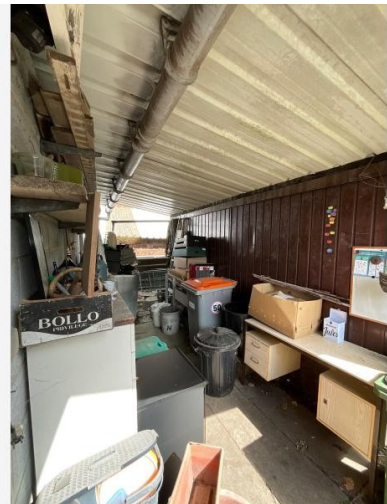
## Fiche 15: Dakbedekking niet verdacht.

| Beschrijving | Notitie | Terug te vinden op plannen |
|---|---|---|
| Fiche 15: Dakbedekking niet verdacht. | De dakbedekking wordt gecontroleerd. deze bestaat uit geprofileerde platen en keramische dakpannen en bevat geen asbest verdachte materialen. | Plan 1.1: Woning plan<br>Plan 2.1: Garage plan |

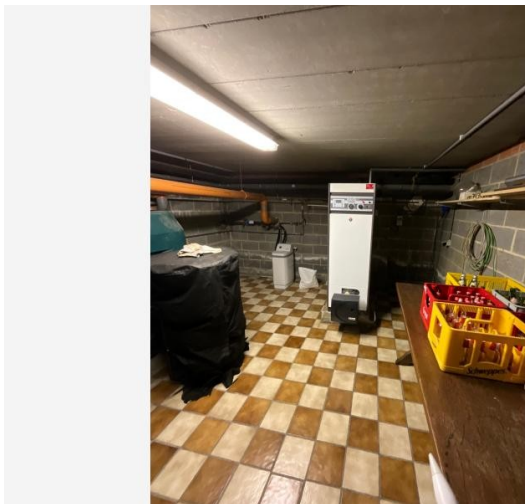
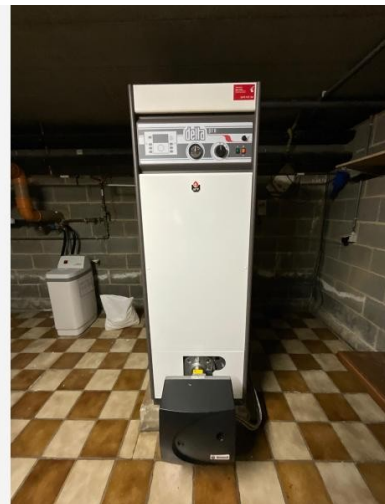
### Fiche 16: Cv ketel

| Beschrijving | Notitie | Terug te vinden op plannen |
|---|---|---|
| Fiche 16: Cv ketel | De buitenkant van de ketel werd visueel gecontroleerd, er werden geen verdachte materialen aangetroffen. Laat de binnenkant controleren door een erkend techniker (asbest 8u opleiding) | Plan 1.8: Kelder |
