# Asbestinventarisatattest

Pleinstraat 21, 3740 Bilzen-Hoeselt

Attestnummer : 20260731-000233.000

**Asbestveilig** (maar niet asbestvrij)

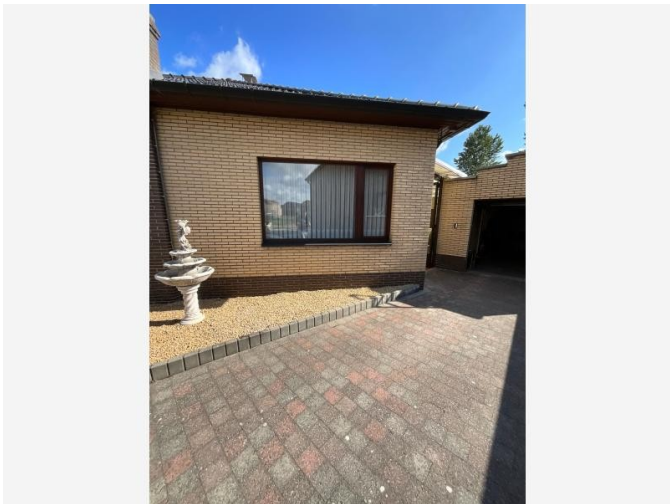
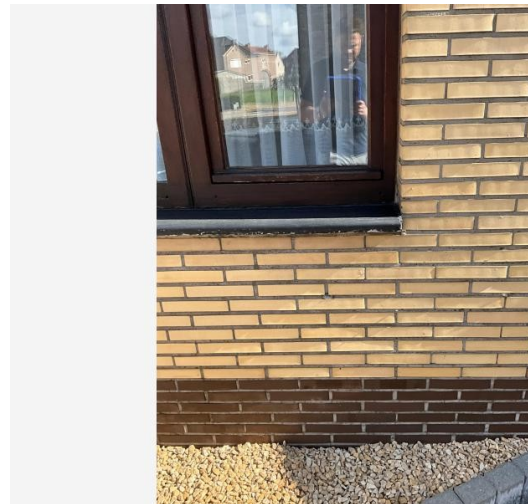
| Fiche 1: Venster-deurdorpel buiten (asbestcement)..... | 16 |

| Eindbeoordeling materiaalsrisico | Zeer laag materiaalsrisico en/of zeer lage kans op vezelvrijgave |

| Gebondenheid | Categorie 1: hechtgebonden in oorsprong |
| Asbestsoort (vezeltype) | Alleen chrysotiel aanwezig |
| Asbestconcentratie | Laag (< 50%) |
| Toestand van het materiaal | Onbeschadigd, niet verweerd |

| Opmerking | <p>De venster-deurdorpel is visueel als asbestverdacht herkend.</p> <p>De vermelde oppervlaktes, diktes, gewichten en volumes betreffen een beredeneerde schatting. Er worden geen rechten verleend aan deze oppervlaktes/diktes/volumes.</p> |

Zorgvuldig beheren

- Zorg voor een veilig beheer. Vermijd het beschadigen van het asbestmateriaal. Controleer de toestand jaarlijks op wijzigingen.
- Voer bijkomende staalname(s) uit.

- Eenvoudige handelingen: mag via doe-het-zelf of door werknemer(s) met opleidingsattest eenvoudige handelingen  
EH via doe-het zelf : De dorpels of tabletten kunnen voorzichtig losgebeiteld worden, zonder de toepassing zelf te breken , extra bevochtigen om stof te voorkomen Standaard dragen van de nodige wegwerp beschermingsmiddelen FFP 3 masker , handschoenen en tyvec CAT III type 5-6 , afwasbaar schoeisel Verpakken in dubbel plastic folie , sluit luchtdicht af en afvoeren naar het containerpark als hechtgebonden asbestafval. Voor hechtgebonden toepassingen: Bij verwijdering door doe-het-zelf moet men dit afval dubbel en luchtdicht verpakt aandienen bij het gemeentelijk recyclagepark. Men raadpleegt best op voorhand de voorwaarden van het recyclagepark. Zie ook link Zie <https://ovam.vlaanderen.be/wie-mag-wat-verwijderen> <https://ovam.vlaanderen.be/voorzorgsmaatregelen-bij-asbestverwijdering> <https://ovam.vlaanderen.be/asbestafval-afvoeren> Zie ook wetgevend kader (website van de OVAM en CODEX boek VI titel 3). [http://werk.belgie.be/sites/default/files/content/documents/Welzijn op het](http://werk.belgie.be/sites/default/files/content/documents/Welzijn%20op%20het%20werk.pdf)

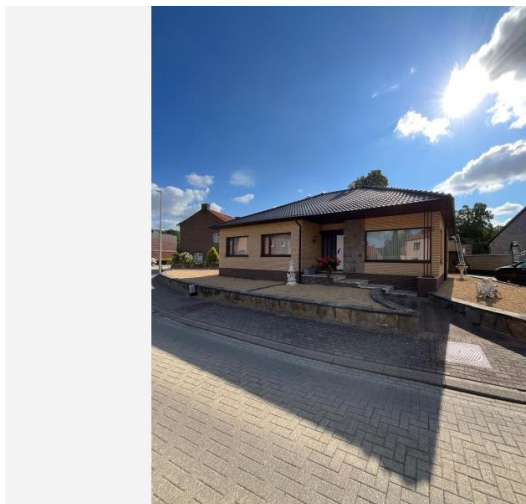
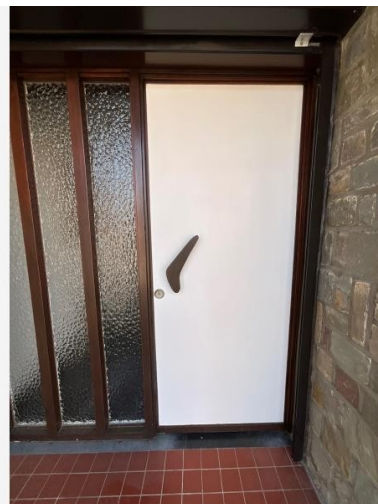
| Fiche 2: Glasal (visueel vastgesteld)..... | 19 |

| Eindbeoordeling materiaalrisico | Laag materiaalrisico en/of verlaagde kans op vezelvrijgave |

| Asbestsoort (vezeltype) | Crocidoliet aanwezig |
| Afschermingsgraad van het gehele materiaal | Geheel of deels vrij aan de binnenlucht, maar geen contact met binnenluchtstromen |
| Toestand van het materiaal | Onbeschadigd, niet verweerd |

| Opmerking | <p>De platen zijn visueel /auditief als asbestverdacht beschouwd. Er werd geen staalname uitgevoerd wegens kans op breukvlakken.</p> <p>De vermelde oppervlaktes, diktes, gewichten en volumes betreffen een beredeneerde schatting. Er worden geen rechten verleend aan deze oppervlaktes/diktes/volumes.</p> |

Zorgvuldig beheren

- Zorg voor een veilig beheer. Vermijd het beschadigen van het asbestmateriaal. Controleer de toestand jaarlijks op wijzigingen.
- Voer bijkomende staalname(s) uit.

Standaard dragen van de nodige wegwerp beschermingsmiddelen FFP 3 masker , handschoenen en tyvec CAT III type 5-6 , afwasbaar schoeisel Fixeer de platen , maak de platen voorzichtig los zonder te breken , verpak dubbel met plastic folie , luchtdicht verpakken en afvoeren naar een plaatselijk containerpark als hechtgebonden afval. Voor hechtgebonden toepassingen: Bij verwijdering door doe-het-zelf moet men dit afval dubbel en luchtdicht verpakt aandienen bij het gemeentelijk recyclagepark. Men raadpleegt best op voorhand de voorwaarden van het recyclagepark.

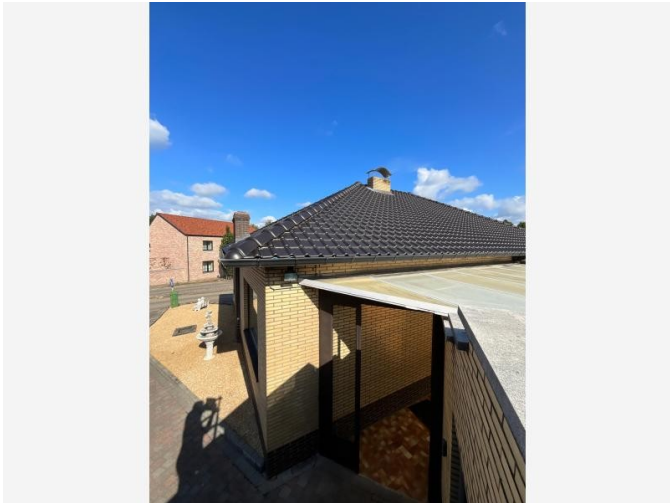
| Fiche 3: Schouw op het dak (beperkingsfiche)..... | 23 |

**Reden:** Het te onderzoeken materiaal situeert zich hoger dan 3,50 m te rekenen vanaf een veilige ondergrond

**Uitleg van de asbestdeskundige:** Bij werken (dak of reiniging schouw) kan een stelling geplaatst worden, het is niet duidelijk of er asbestverdachte materialen aanwezig zijn in/rond de schouw.

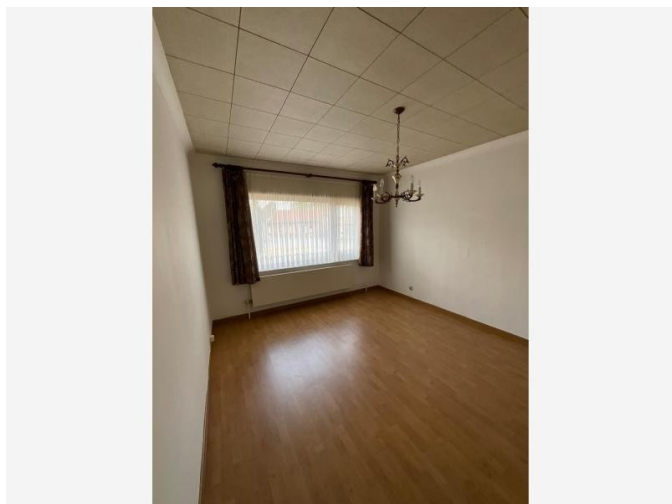
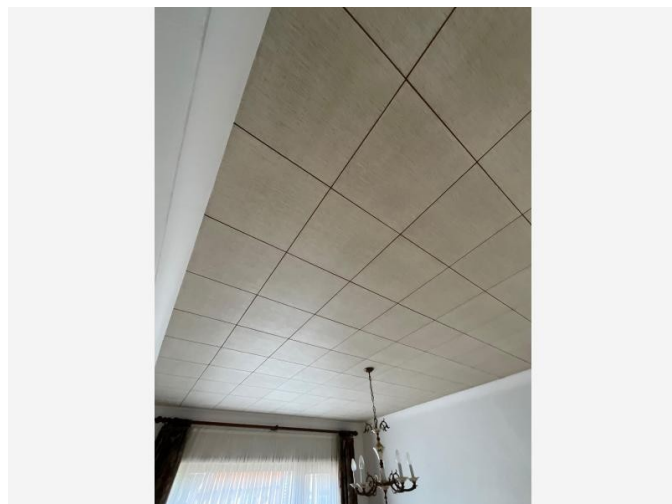
| Fiche 4: Valse plafonds..... | 25 |

Plafonds zijn afgewerkt met valse plafonds in pvc, hout en houtvezel plaatmateriaal. Het is niet duidelijk of er pleisterwerk of ander verdacht asbestmateriaal aanwezig is achter / op deze valse plafonds, het is aangewezen om bijkomend onderzoek uit te voeren bij werken. Zonder destructieve handeling is het niet mogelijk om na te gaan of er asbesthoudende materialen aanwezig zijn achter de plafond afwerking. Als bij sloop of renovatie blijkt dat er achter deze plafonds nog pleisterwerk of asbest verdachte toepassingen aanwezig zijn, moet dit bemonsterd worden.

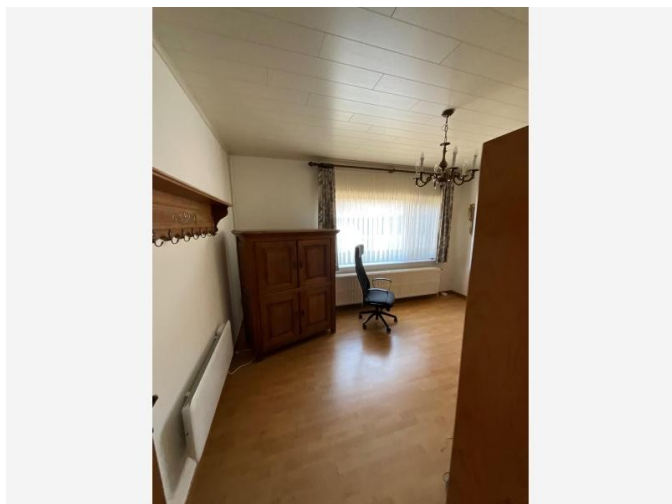
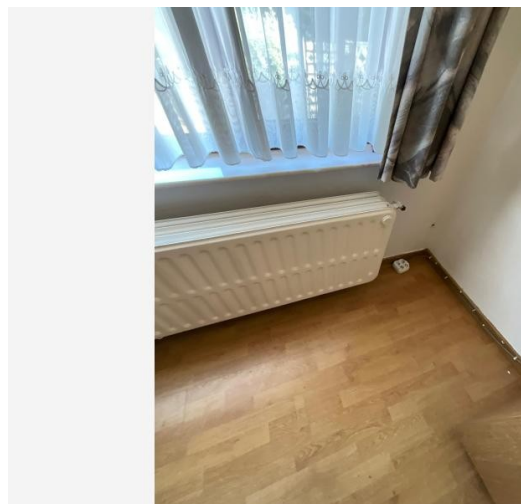
| Fiche 5: Radiatoren..... | 26 |

Mogelijks bevinden er zich in de radiatoren asbesthoudende pakkingen. Een monsternamen om dit uit te sluiten wordt verhinderd om destructieve handelingen aan een installatie in gebruik te vermijden.

Er kunnen inwendige asbesthoudende dichtingen aanwezig zijn tussen de lamellen of aan de doppen van de gietijzeren radiatoren.

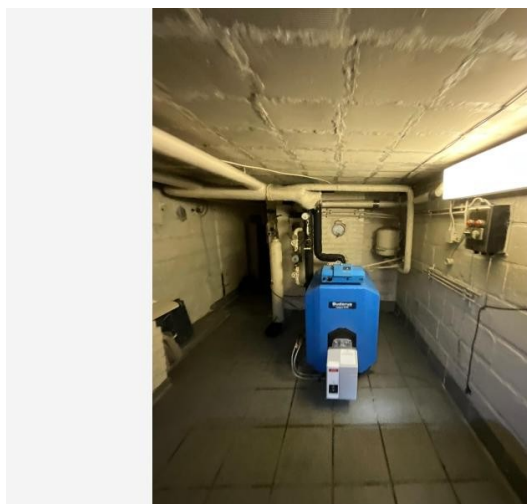
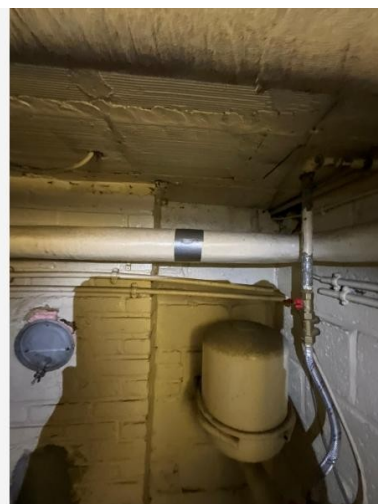
## Fiche 6: Leidingisolatie: verdacht bocht/recht (staalname)

Geen asbest

| # | Type | Referentie | Resultaat |
|---|---|---|---|
| 6.1 | Mengmonster | 5 | Geen asbest |

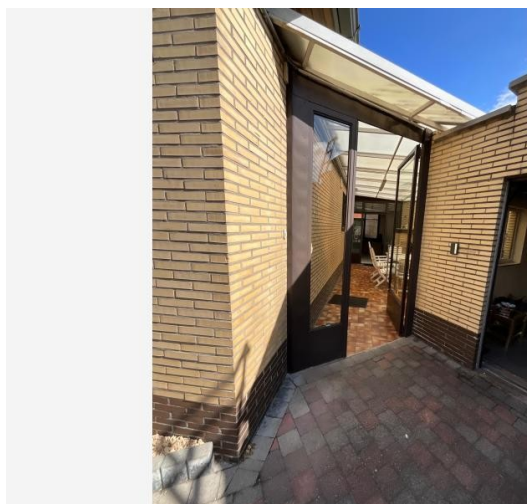
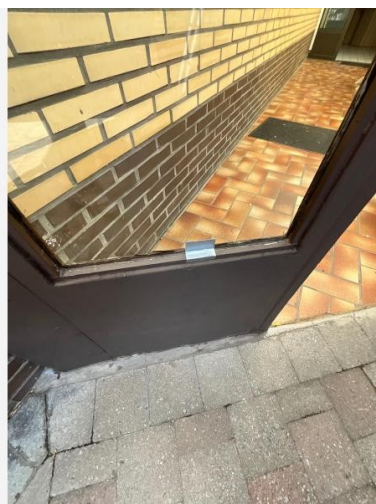
## Fiche 7: Kit kozijn-glas (met staalname) aluminium raam

Geen asbest

| # | Type | Referentie | Resultaat |
|---|---|---|---|
| 7.1 | Puntmonster | 4 | Geen asbest |

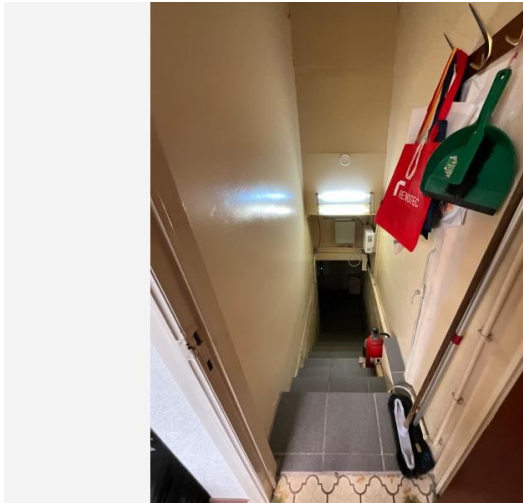
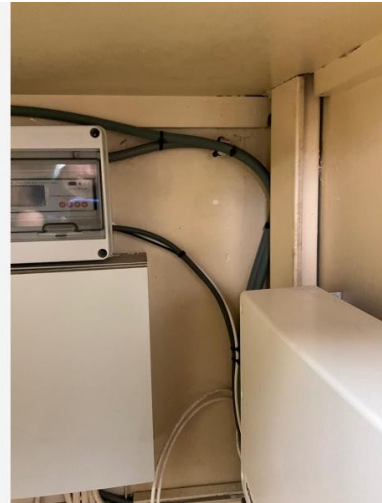
## Fiche 8: Muurpleister

Geen asbest

| # | Type | Referentie | Resultaat |
|---|---|---|---|
| 8.1 | Mengmonster | 1 | Geen asbest |

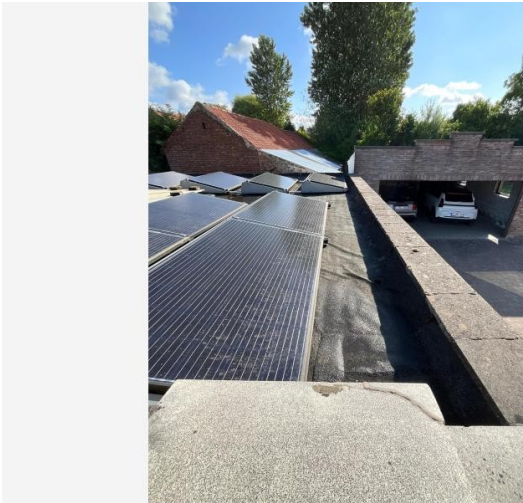
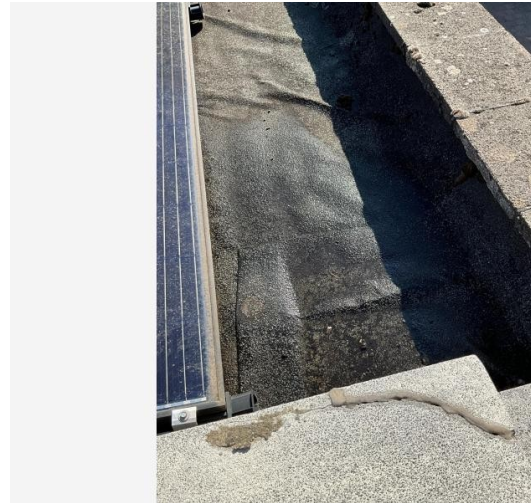
## Fiche 9: Roofing (met staalname)

Geen asbest

| # | Type | Referentie | Resultaat |
|---|---|---|---|
| 9.1 | Puntmonster | 3 | Geen asbest |

| Opmerking | <p>Er werd een staal genomen aan een uitstekend stuk roofing waardoor de waterdichtheid niet in het gedrang komt.</p> <p>Er kan niet uitgesloten worden dat er onderlagen aanwezig zijn (bij dakwerken extra controle aangewezen)</p> <p>De vermelde oppervlaktes, diktes en volumes betreffen een beredeneerde schatting. Er worden geen rechten verleend aan deze oppervlaktes/diktes/volumes.</p> |

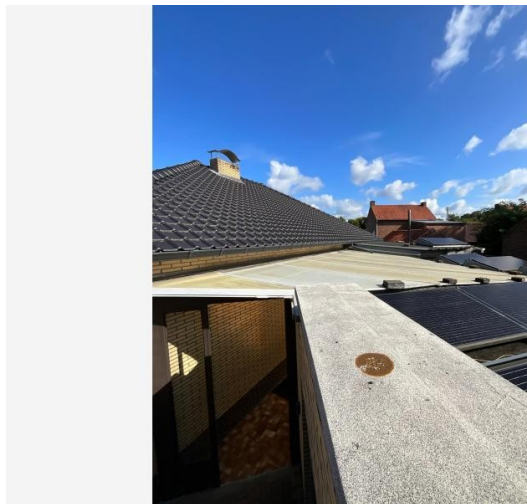
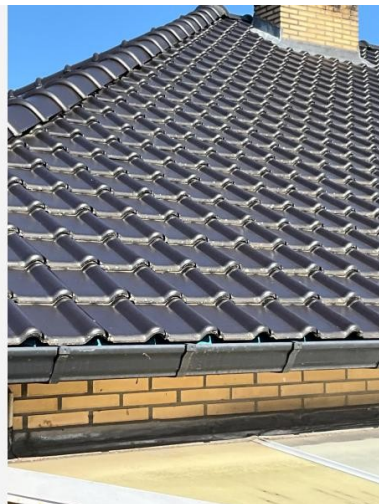
### Fiche 10: Nieuw dak

| Beschrijving | Notitie | Terug te vinden op plannen |
|---|---|---|
| Fiche 10: Nieuw dak | Het dak werd vernieuwd, er werden geen asbestverdachte materialen gebruikt | Plan 1.1: Dak |

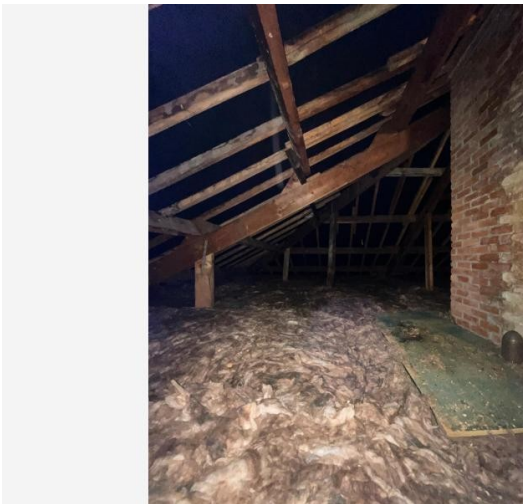
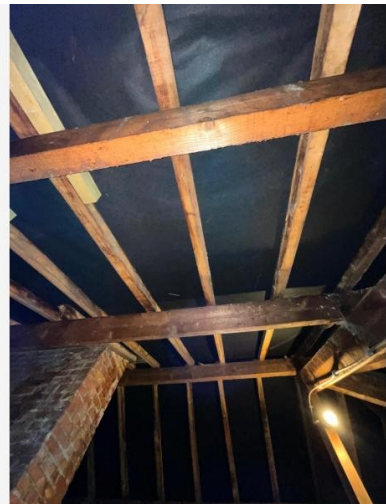
## Fiche 12: Onderdak niet verdacht

| Beschrijving | Notitie | Terug te vinden op plannen |
|---|---|---|
| Fiche 12: Onderdak niet verdacht | <p>Het dak werd gecontroleerd (via een dakraam, optillen van een dakpan). Er is geen verdacht onderdak vastgesteld.</p> <p>Deze handeling is een steekproef, er is geen garantie dat het volledige dak met éénzelfde materiaal is opgebouwd. Dit kan enkel via destructief onderzoek vastgesteld worden.</p> | Plan 1.1: Dak |

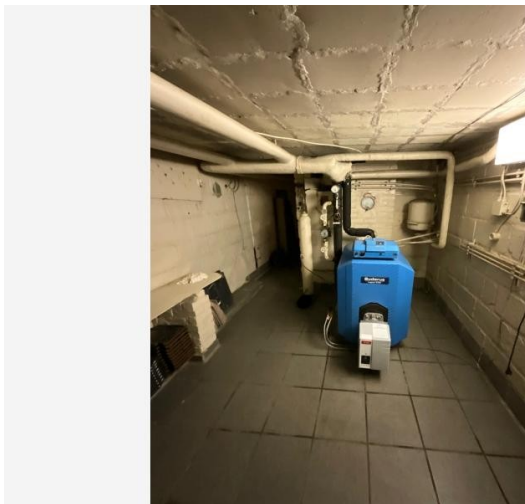
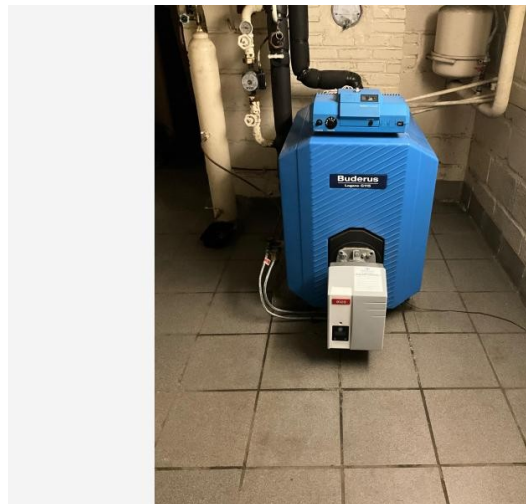
### Fiche 13: Cv ketel

| Beschrijving | Notitie | Terug te vinden op plannen |
|---|---|---|
| Fiche 13: Cv ketel | De buitenkant van de ketel werd visueel gecontroleerd, er werden geen verdachte materialen aangetroffen. Laat de binnenkant controleren door een erkend techniker (asbest 8u opleiding) | Plan 1.5: Kelder |
