# Asbestinventarisatetest

Kleine Schoolstraat 7, 3960 Bree

Attestnummer : **20260803-000232.000**

Uitgegeven op : **03.08.2026**

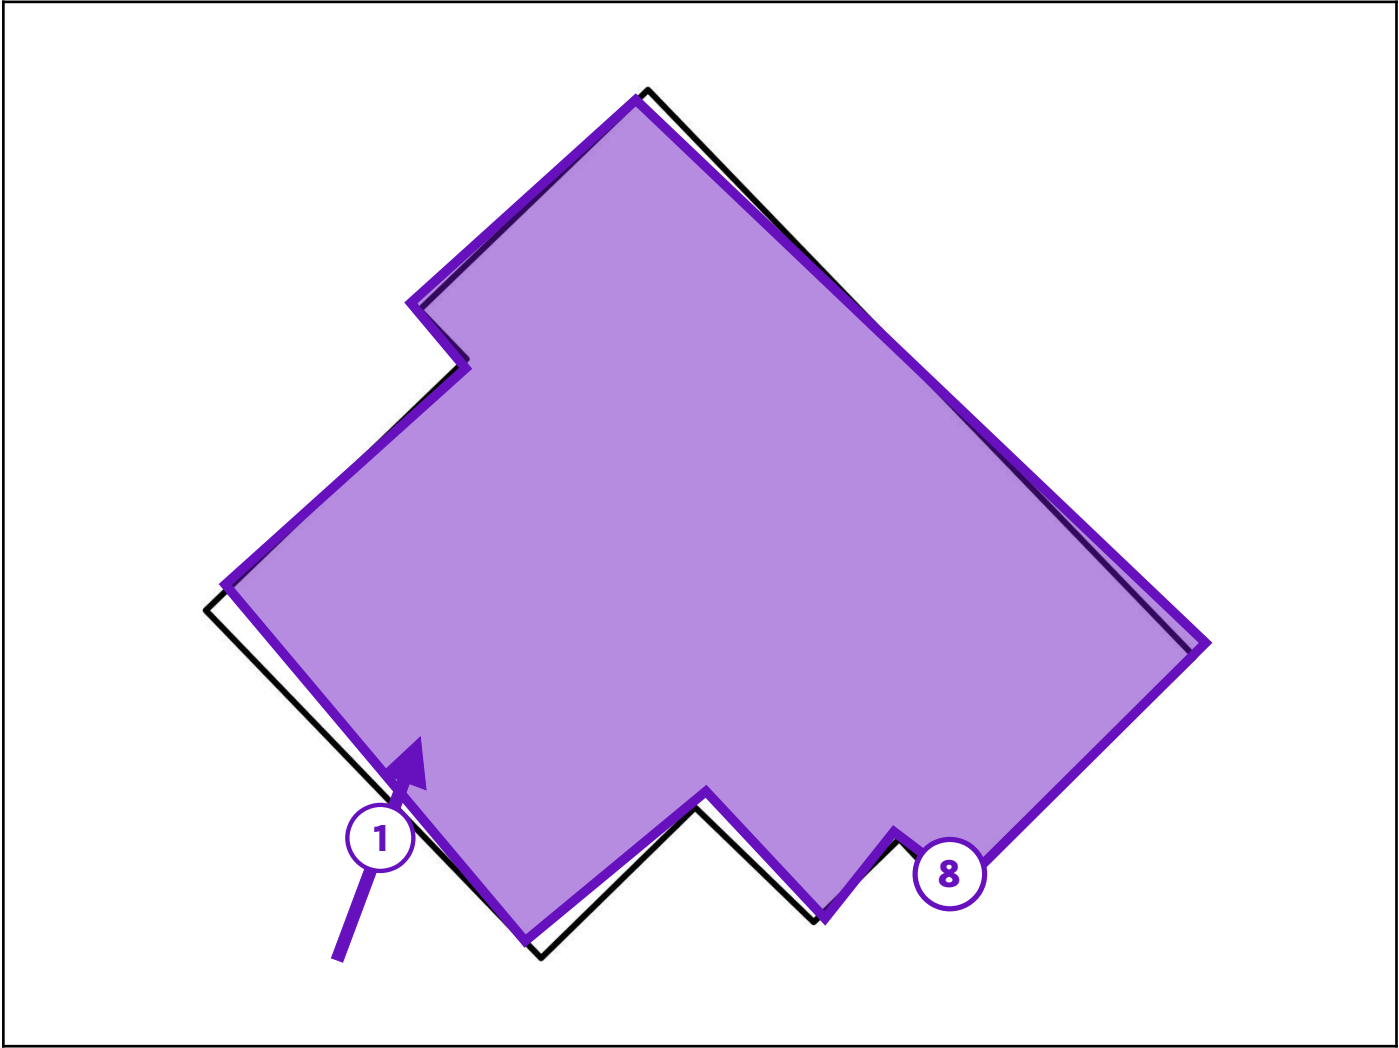
# Plan 1.1: Dak

| Beschrijving | Type | Actie |
|---|---|---|
| 1. Schouw op het dak (beperkingsfiche) | Beperking | - |
| 8. Dakbedekking niet verdacht. | Overige ruimte of materiaal | - |

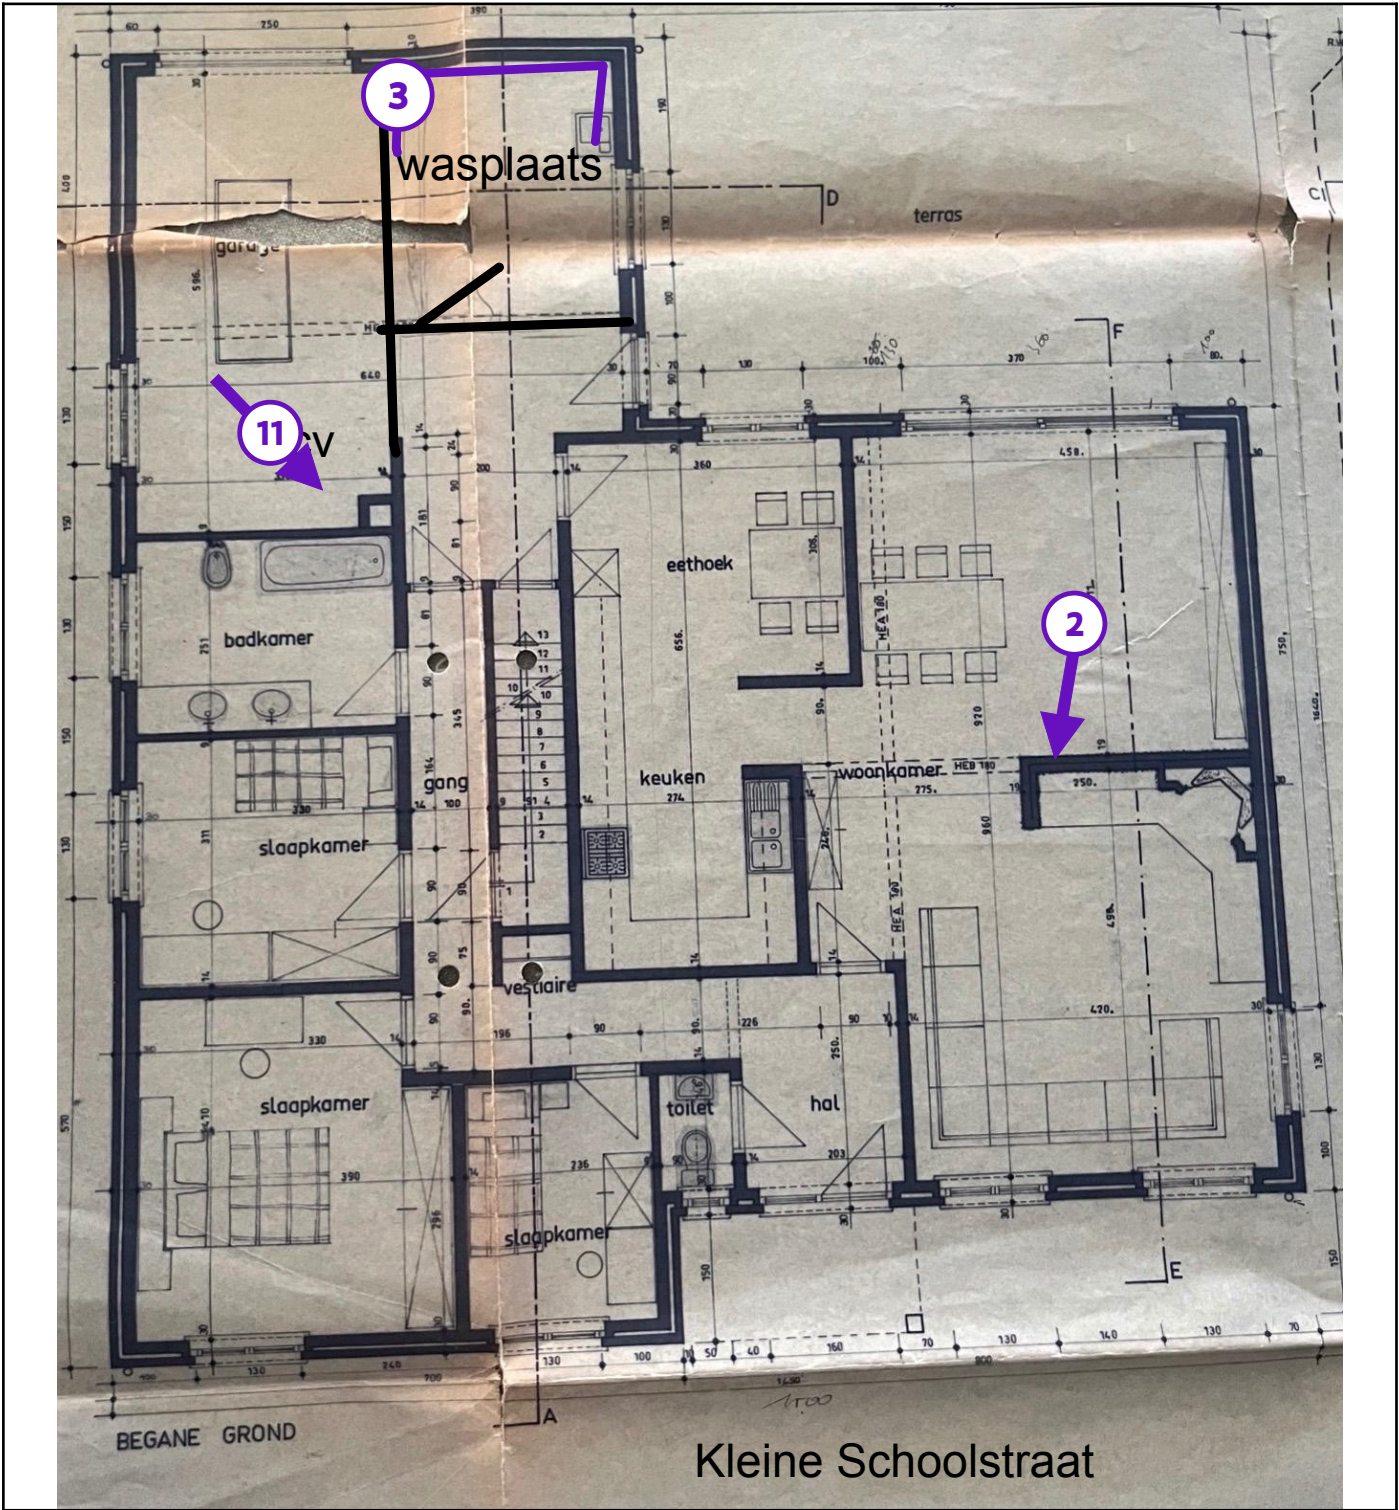
# Plan 1.7: Gelijkvloers kopie

| Beschrijving | Type | Actie |
|---|---|---|
| 2. Kachelkoord (visueel niet verdacht) | Advies | - |

| 3. Tegelijk niet zichtbaar | Advies | - |
| 11. Cv ketel | Overige ruimte of materiaal | - |

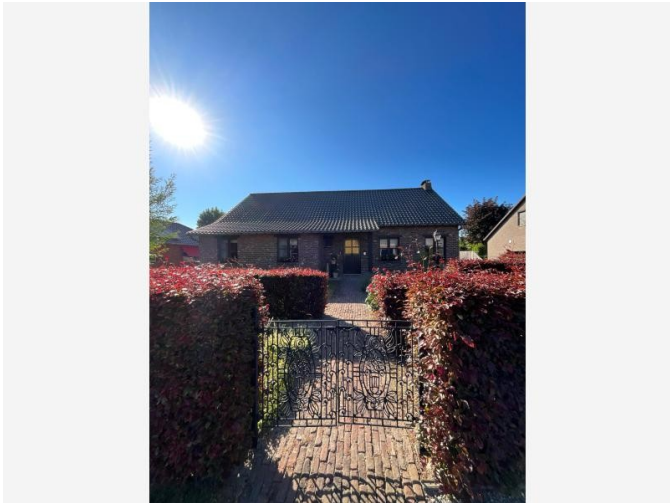
*Situeringsfoto*

**Reden:** Het te onderzoeken materiaal situeert zich hoger dan 3,50 m te rekenen vanaf een veilige ondergrond

**Uitleg van de asbestdeskundige:** Bij werken (dak of reiniging schouw) kan een stelling geplaatst worden , het is niet duidelijk of er asbestverdachte materialen aanwezig zijn in/rond de schouw.

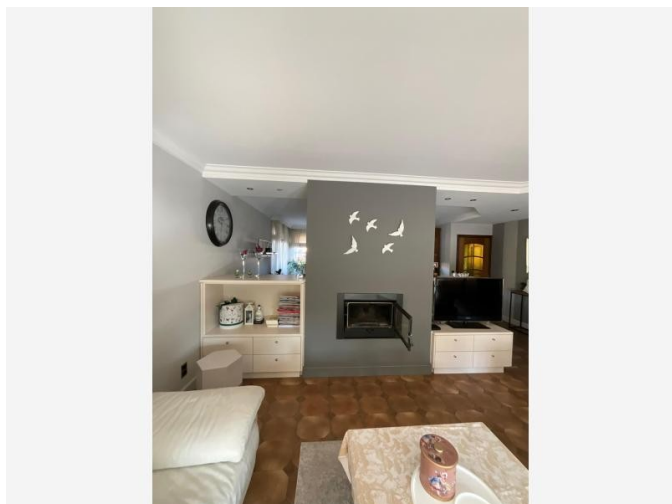
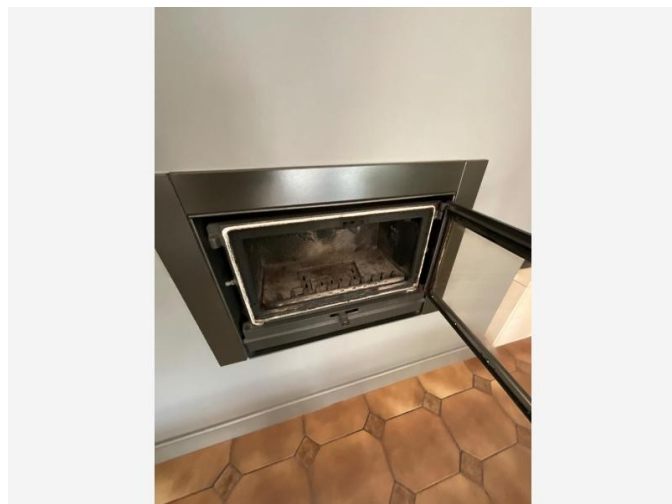
De koord werd visueel herkend als een synthetische koord en is niet asbesthoudend.

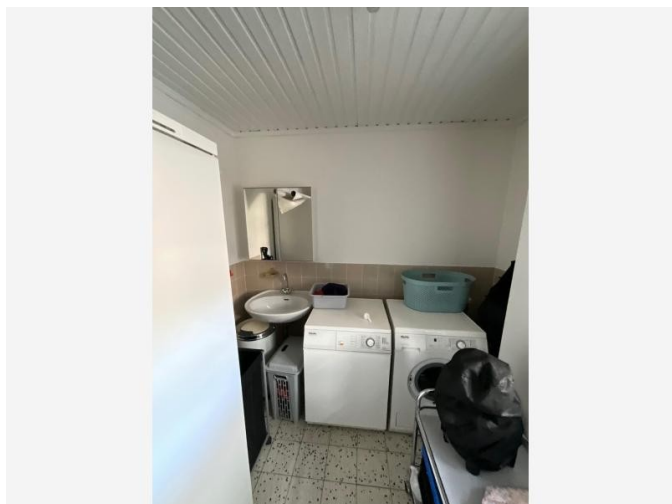
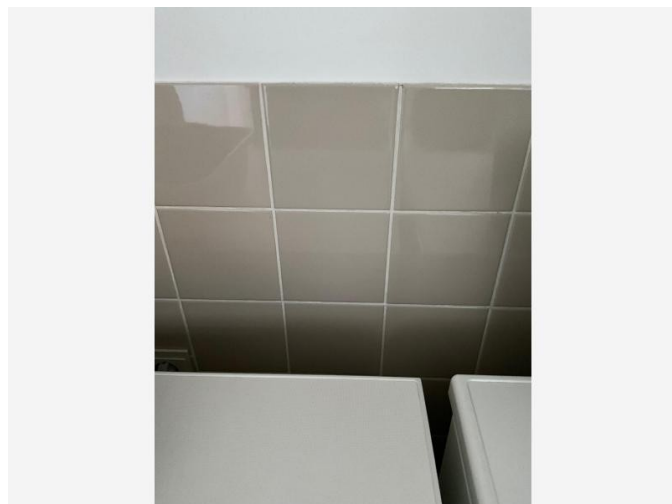
In het inspectieprotocol is een monsternamen van tegellijm verplicht om dit te identificeren als niet-asbesthoudend. Er waren geen facturen ter beschikking die bevestigen dat de tegels na 2001 waren geplaatst. Er waren geen bestaande beschadigingen aan de wandtegels om de lijm voldoende te kunnen inspecteren. Om dit af te toetsen is het aangewezen om bij eventuele renovatiewerken aan de tegels verder onderzoek/staalname te laten uitvoeren ter controle.

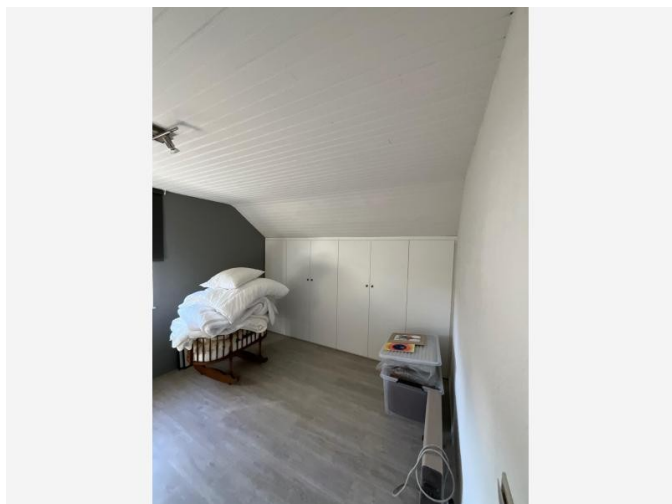
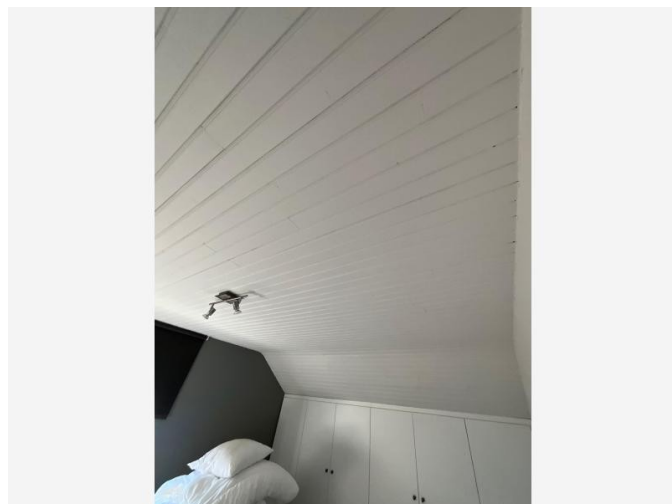
Er zijn plafonds afgewerkt met valse plafonds in hout/plastiek. Het is niet duidelijk of er pleisterwerk of ander verdacht asbestmateriaal aanwezig is achter / op deze valse plafonds, het is aangewezen om bijkomend onderzoek uit te voeren bij werken. Zonder destructieve handeling is het niet mogelijk om na te gaan of er asbesthoudende materialen aanwezig zijn achter de plafond afwerking. Als bij sloop of renovatie blijkt dat er achter deze plafonds nog pleisterwerk of asbest verdachte toepassingen aanwezig zijn, moet dit bemonsterd worden.

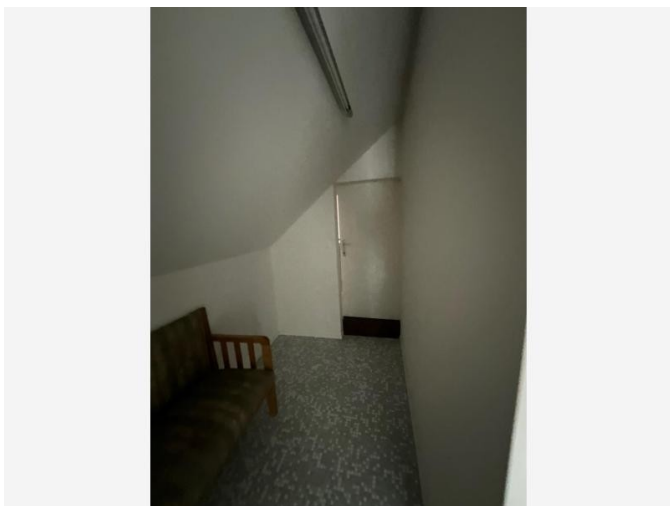
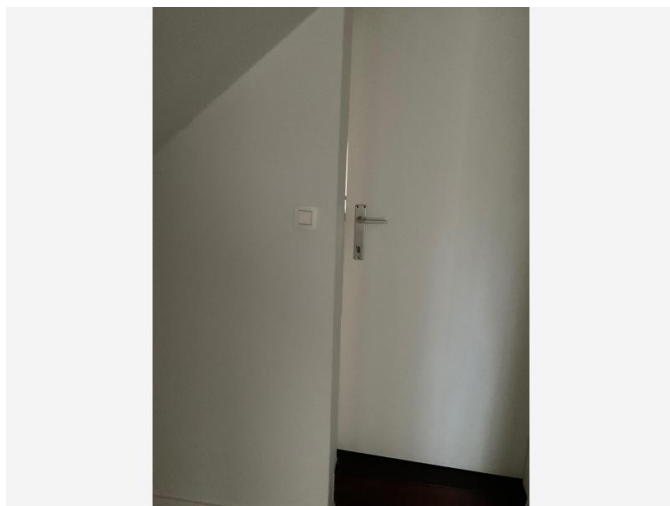
Er zijn wanden afgewerkt met valse wanden in gipskarton. Het is niet duidelijk of er pleisterwerk of ander verdacht asbestmateriaal aanwezig is achter / op deze valse wanden, het is aangewezen om bijkomend onderzoek uit te voeren bij werken. Zonder destructieve handeling is het niet mogelijk om na te gaan of er asbesthoudende materialen aanwezig zijn achter de wand afwerking. Als bij sloop of renovatie blijkt dat er achter deze wanden nog pleisterwerk of asbest verdachte toepassingen aanwezig zijn, moet dit bemonsterd worden.

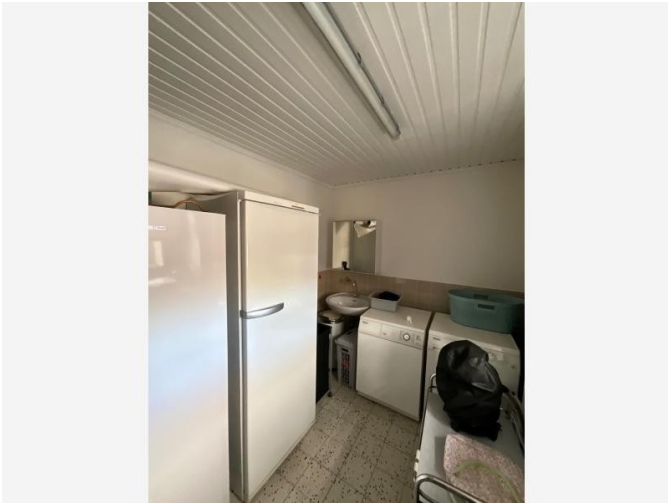
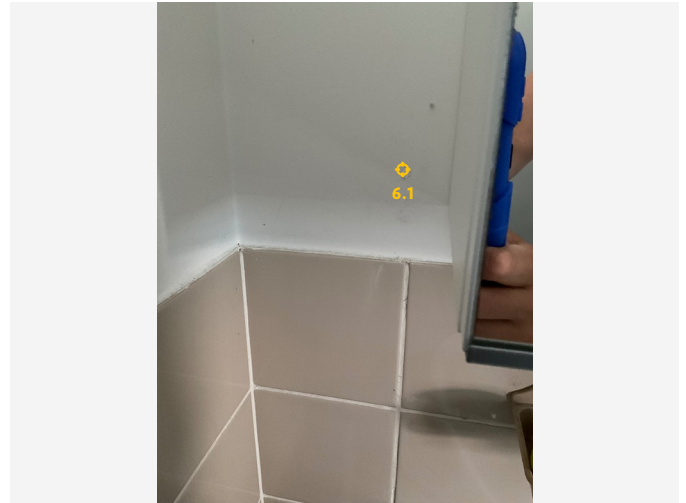
## Fiche 6: Muurpleister

Geen asbest

| # | Type | Referentie | Resultaat |
|---|---|---|---|
| 6.1 | Mengmonster | 1 | Geen asbest |

| Opmerking | <p>Volgens het inspectieprotocol is een monstername van het pleisterwerk verplicht om dit te identificeren als niet-asbesthoudend.</p> <p>Locatie staalnames: individuele ruimte: wasplaats / natte ruimte: badkamer / stookplaats: garage / traphal: kelder</p> <p>De vermelde oppervlaktes en volumes betreffen een beredeneerde schatting. Er worden geen rechten verleend aan deze oppervlaktes/volumes. De dikte is een schatting die voorkomt uit de monsterplaatsen en is daarom niet altijd representatief.</p> |

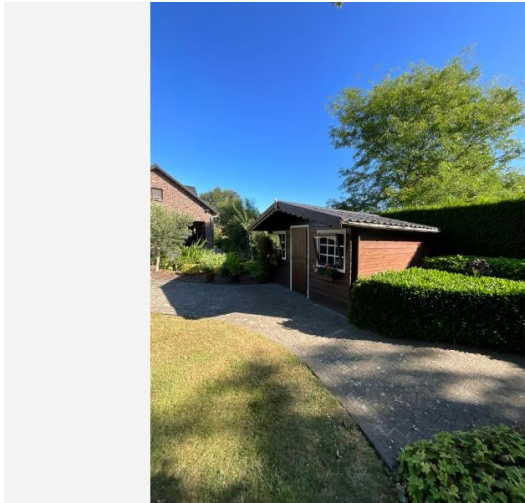
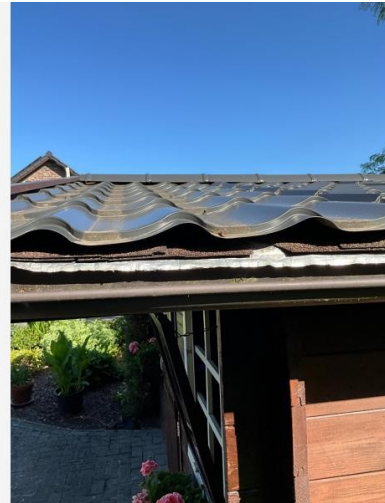
## Fiche 7: Dakleien (met staalname)

Geen asbest

| # | Type | Referentie | Resultaat |
|---|---|---|---|
| 7.1 | Puntmonster | 2 | Geen asbest |

| Opmerking | <p>Er werd een staal genomen aan een uitstekend stuk waardoor de waterdichtheid van de dakbedekking niet in het gedrang komt.</p> <p>De vermelde oppervlaktes, diktes en volumes betreffen een beredeneerde schatting. Er worden geen rechten verleend aan deze oppervlaktes/diktes/volumes.</p> |

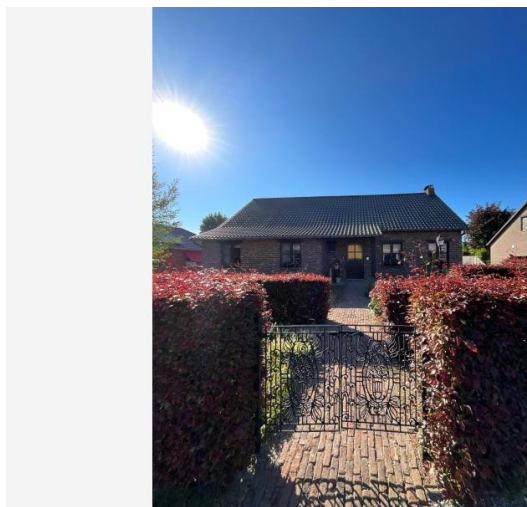
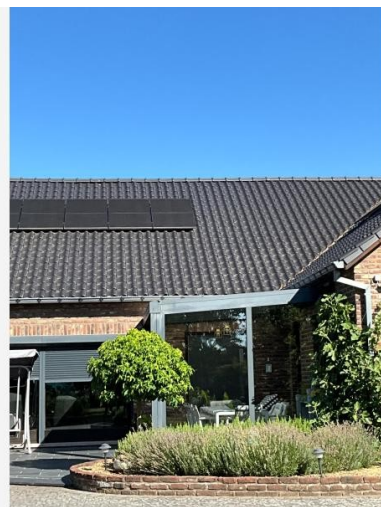
### Fiche 8: Dakbedekking niet verdacht.

| Beschrijving | Notitie | Terug te vinden op plannen |
|---|---|---|
| Fiche 8: Dakbedekking niet verdacht. | De dakbedekking wordt gecontroleerd. deze bestaat uit keramische dakpannen en bevat geen asbest verdachte materialen. | Plan 1.1: Dak<br>Plan 2.1: Carport plan |

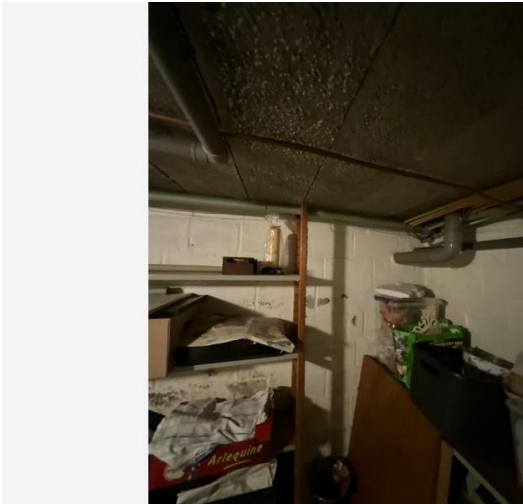
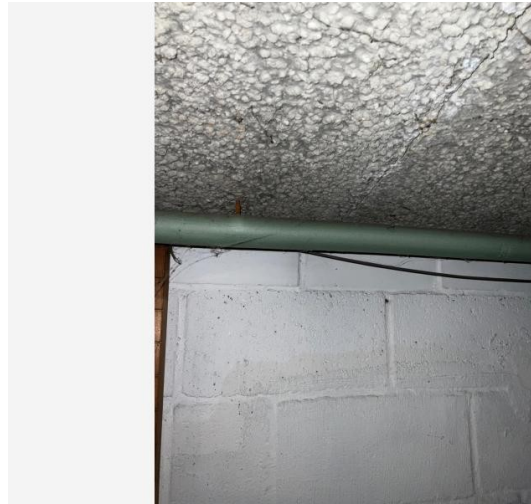
## Fiche 9: Leidingisolatie: niet verdacht

| Beschrijving | Notitie | Terug te vinden op plannen |
|---|---|---|
| Fiche 9: Leidingisolatie: niet verdacht | De thermische isolatie is visueel als niet-asbestverdacht beoordeeld. | - |

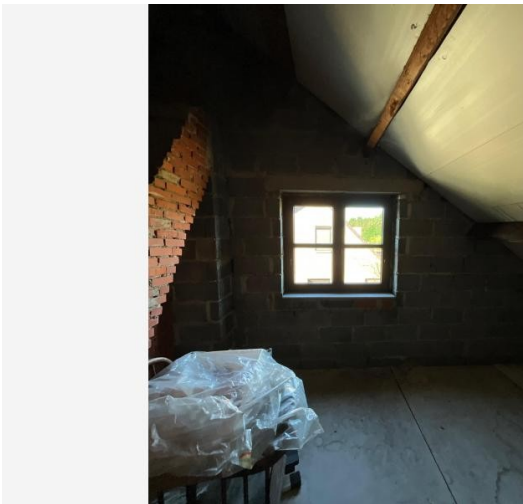
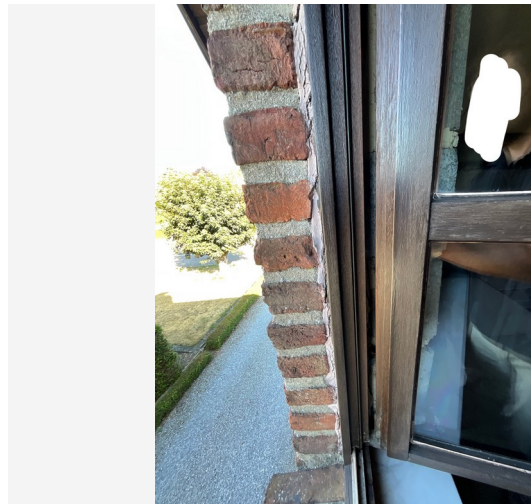
## Fiche 10: Kit niet verdacht (visueel vastgesteld)

| Beschrijving | Notitie | Terug te vinden op plannen |
|---|---|---|
| Fiche 10: Kit niet verdacht (visueel vastgesteld) | De gebruikte siliconen kit is niet asbestverdacht | Plan 1.4: Eerste verdieping kopie |

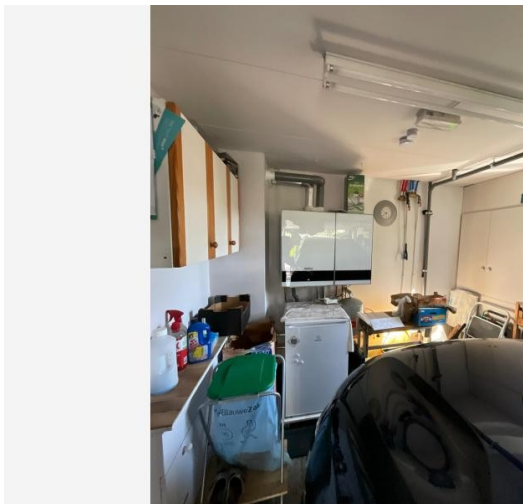
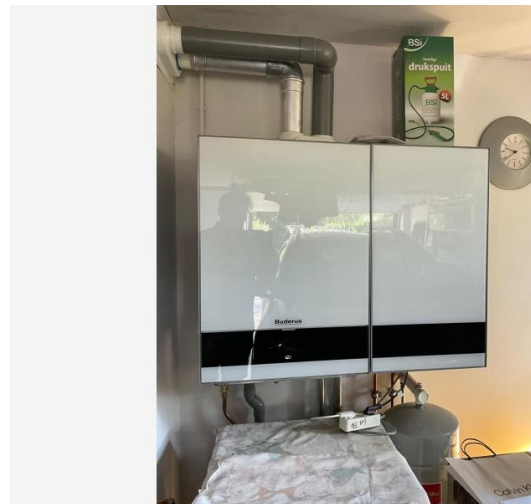
### Fiche 11: Cv ketel

| Beschrijving | Notitie | Terug te vinden op plannen |
|---|---|---|
| Fiche 11: Cv ketel | De buitenkant van de ketel werd visueel gecontroleerd, er werden geen verdachte materialen aangetroffen. Laat de binnenkant controleren door een erkend techniker (asbest 8u opleiding) | Plan 1.7: Gelijkvloers kopie |
