# Asbestinventarisatattest

Marktpluin 26/21, 3590 Diepenbeek

Attestnummer : 20260822-000014.000

## Zone 1: Appartement 26b21

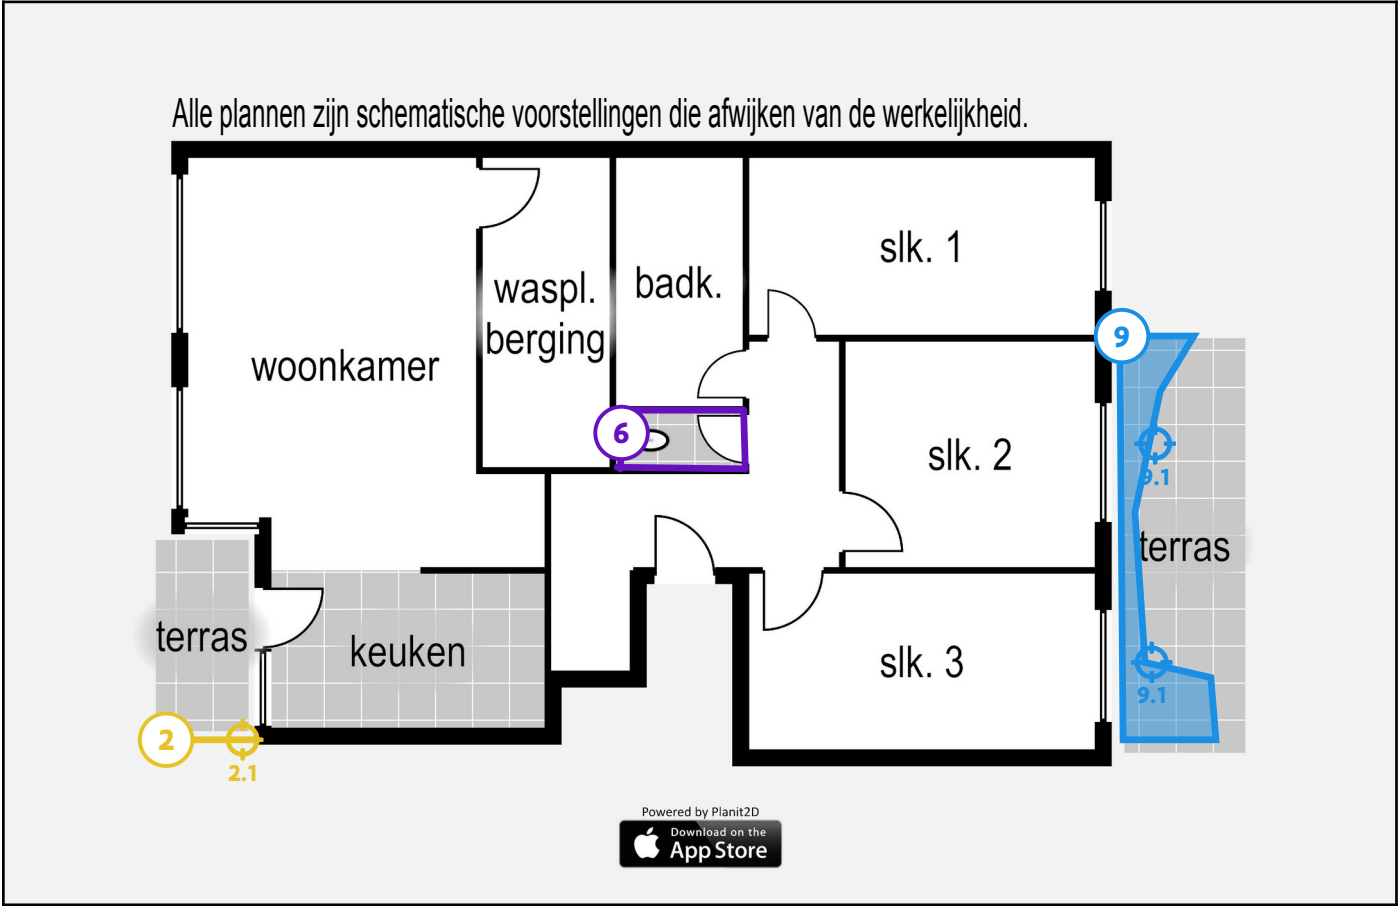
# Plan 1.3: Appartement 26b21

| Beschrijving | Type | Actie |
|---|---|---|
| 2. Mastiek raam terrasscheiding | Asbestmateriaal | Zorgvuldig beheren |
| 6. Faiencetegels (lijm) | Advies | - |
| 9. Cementen smeerlaag balkon achter | Geen asbest | - |

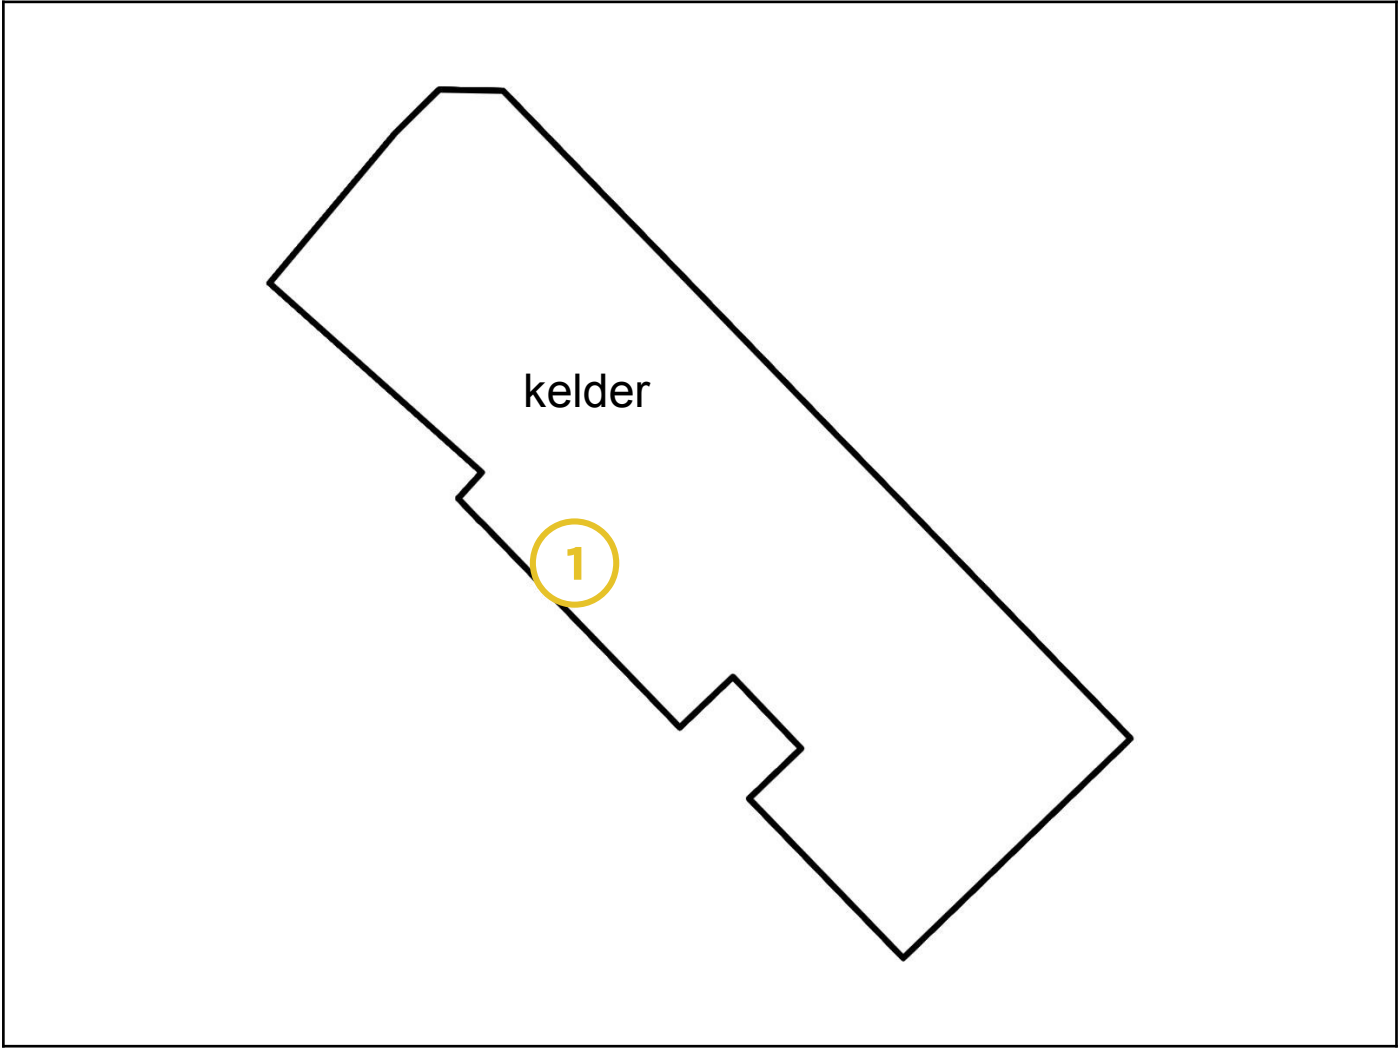
# Plan 1.8: Appartement 26b21 plan

| Beschrijving | Type | Actie |
|---|---|---|
| 1. Elektrische meter | Asbestmateriaal | Zorgvuldig beheren |

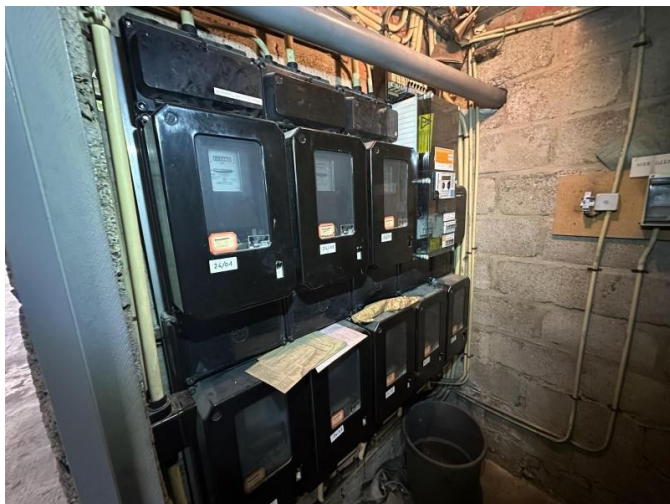
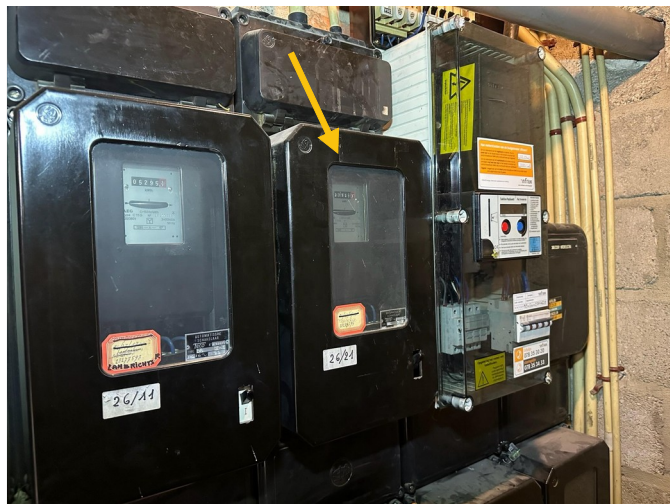
| Eindbeoordeling materiaalarisico | Laag materiaalarisico en/of verlaagde kans op vezelvrijgave |
| Opmerking | De toepassing is in goede staat. |

| Asbestsoort (vezeltype) | Crocidoliet aanwezig |
| Toestand van het materiaal | Onbeschadigd, niet verweerd |

| Opmerking | <p>De elektriciteitsmeter is vervaardigd uit bakeliet, een bekende asbestverdachte toepassing. De meter bevindt zich in de gemeenschappelijke tellerruimte, is eigendom van de netbeheerder en behoort als aanhorigheid tot de wooneenheid. De weergegeven hoeveelheid is gebaseerd op een zo nauwkeurig mogelijke opmeting; hieraan kunnen echter geen rechten worden ontleend. Er is geen monstername uitgevoerd vanwege het risico op beschadiging van elektrische componenten, mogelijke blootstelling aan elektrische spanning of storingen in de installatie. De netbeheerder vervangt deze spontaan en kosteloos. er is geen actie vereist.</p> |

- Zorg voor een veilig beheer. Vermijd het beschadigen van het asbestmateriaal. Controleer de toestand jaarlijks op wijzigingen.
- Voer bijkomende staalname(s) uit.
- Raadpleeg netbeheerder Fluvius indien u vragen of bezorgdheden heeft omtrent deze toepassing.

- Eenvoudige handelingen: mag via doe-het-zelf of door werknemer(s) met opleidingsattest eenvoudige handelingen  
Te verwijderen door de netbeheerder. Deze toepassing kan door een werknemer die over een opleidingsattest eenvoudige handelingen beschikt verwijderd worden indien er geen verhoogd risico op vrijgave van asbestvezels (max. concentratie 0,01 vezels/cm<sup>3</sup> - CODEX Art. VI.3-54) ontstaat en de toepassing voorafgaand wordt gefixeerd/bevochtigd; de individuele elementen zonder machinale werktuigen (boormachine, slijpschijf, hogedrukreiniger,...) en zonder breken of gooien een voor een losgemaakt worden; en ten slotte dubbel en luchtdicht verpakt weggevoerd worden naar een erkend afvalpunt (recyclagepark).

U HOEFT IN PRINCIPE GEEN SPECIFIEKE ACTIE TE ONDERNEMEN, DE NETBEHEERDER ZAL SPONTAAN DEZE TOEPASSING IN EIGEN BEHEER VERWIJDEREN EN VERVANGEN DOOR EEN RECENTE SLIMME METER;

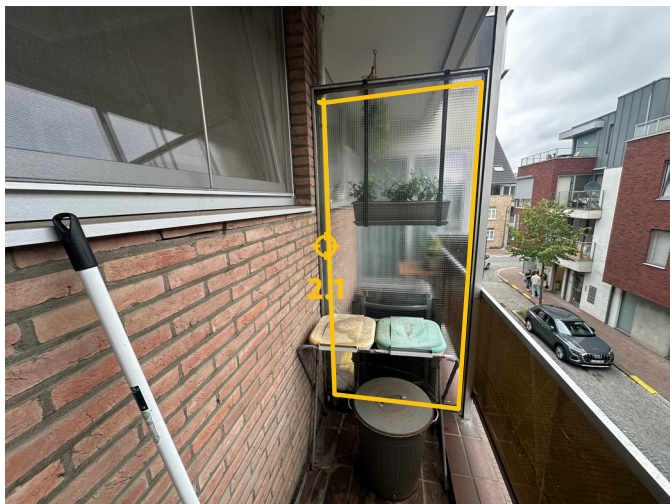
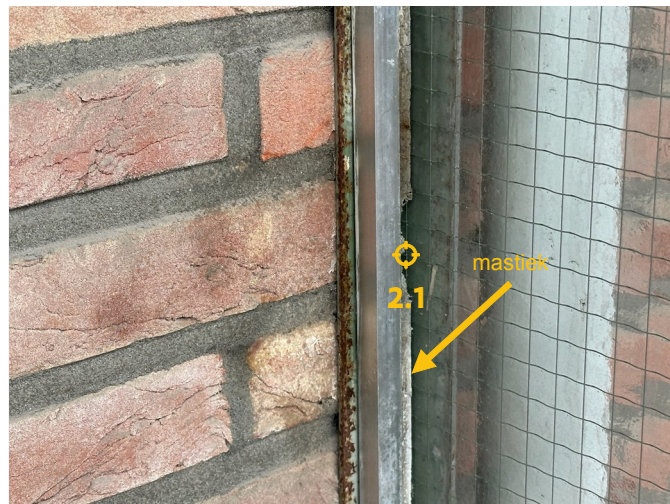
| Opmerking | De toepassing vertoont enkel oppervlakkige beschadigingen en is in relatief goede staat. |

| Asbestsoort (vezeltype) | Alleen chrysotiel aanwezig |
| Toestand van het materiaal | Licht beschadigd, licht verweerd. Intacte calciumsilicaatplaat of materiaal met categorie 3-gebondenheid |

| # | Type | Referentie | Resultaat |
|---|---|---|---|
| 2.1 | Puntmonster | PS04 | Chrysotiel |

| Opmerking | <p>"Het tussenschot tussen het eigen terras en dat van de rechterbuur bestaat uit een aluminium raamprofiel met gewapend mat glas. Het betreft een originele, verouderde constructie. De mastiek waarmee het glas in het kader is gemonteerd, is asbestverdacht. De weergegeven hoeveelheid is gebaseerd op een zo nauwkeurig mogelijke opmeting; hieraan kunnen echter geen rechten worden ontleend."</p> |

- Zorg voor een veilig beheer. Vermijd het beschadigen van het asbestmateriaal. Controleer de toestand jaarlijks op wijzigingen.
- Bespreek samen met de buur van het aangrenzende terras een toekomstig plan van verwijdering/vervanging.

- Eenvoudige handelingen: mag via doe-het-zelf of door werknemer(s) met opleidingsattest eenvoudige handelingen  
Deze toepassing kan door een aannemer die over een opleidingsattest eenvoudige handelingen beschikt of door een particulier (doe-het-zelf), verwijderd worden indien er geen verhoogd risico op vrijgave van asbestvezels (max. concentratie 0,01 vezels/cm<sup>3</sup> - CODEX Art. VI.3-54) ontstaat en de toepassing voorafgaand wordt gefixeerd/bevochtigd; de individuele elementen zonder machinale werktuigen (boormachine, slijpschijf, hogedrukreiniger,...) en zonder breken of gooien een voor een losgemaakt worden; en ten slotte dubbel en luchtdicht verpakt weggevoerd worden naar een erkend afvalpunt (recyclagepark).

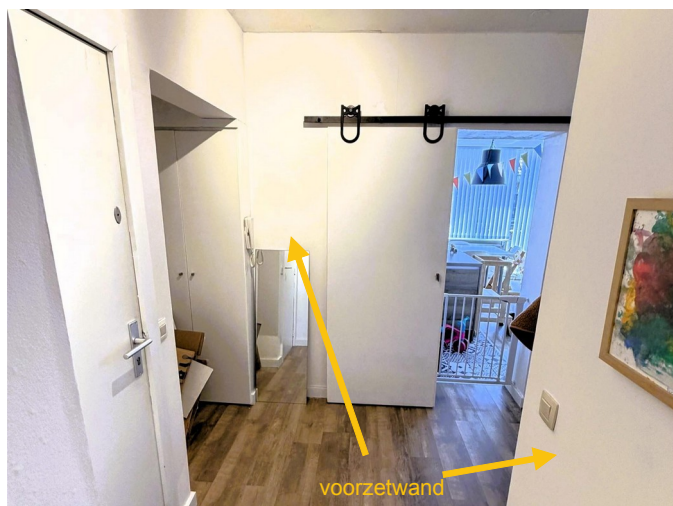
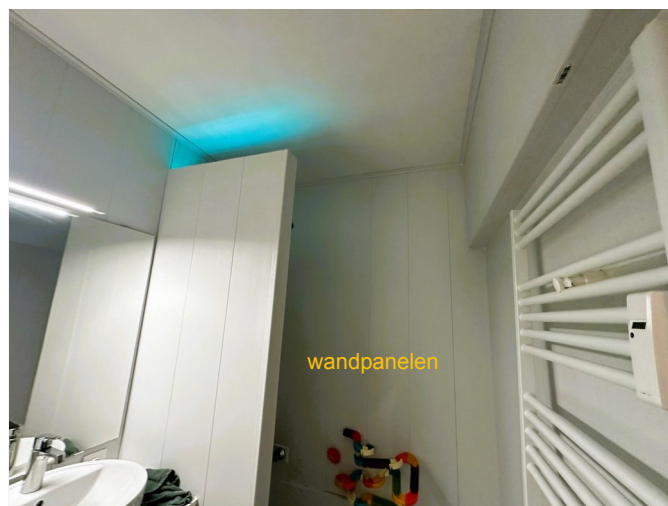
Diverse muren werden als onderdeel van een totaalrenovatie afgewerkt met niet-asbestverdachte voorzetpanelen die inspectie van de bedekte structuur (opbouw, pleisterwerk) verhinderen. Eventuele onderliggende toepassingen kunnen niet waargenomen en beoordeeld worden.

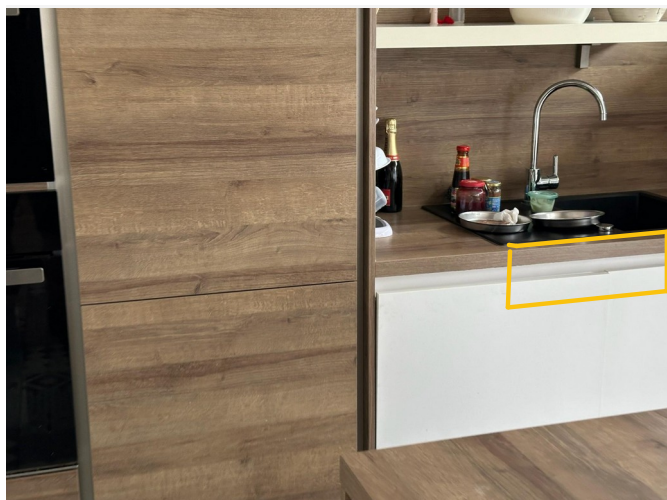
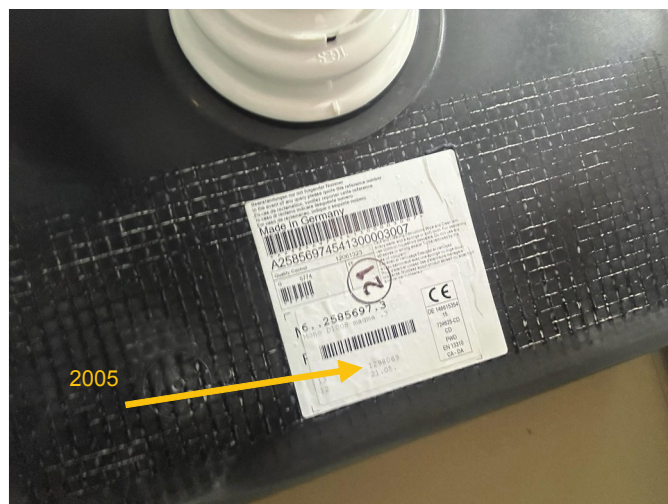
De anti-dreunplaat van de keukenwasbak is niet asbestverdacht. Deze werd geproduceerd in week 21 van 2005 en dit is geen risicobouwjaar.

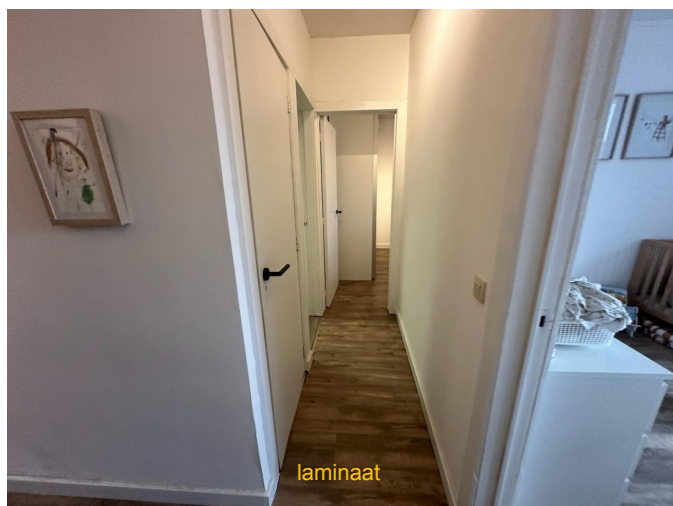
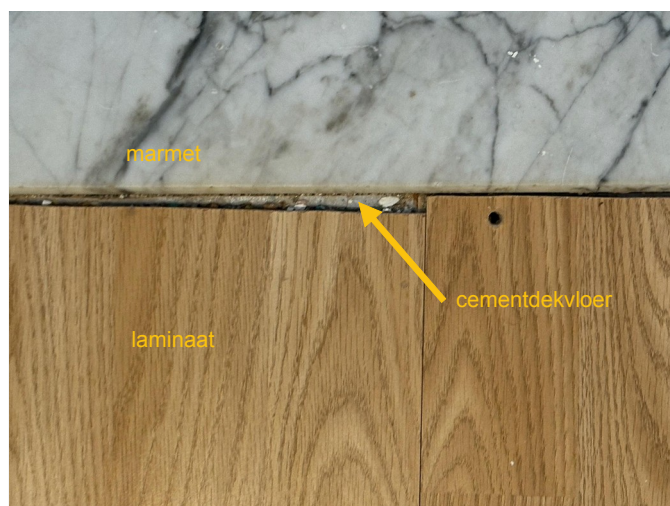
Het laminaat of parket is niet verdacht. Het is niet uitgesloten dat dit werd gelegd op een asbestverdachte vloerbedekking. Bij werken, laat dit controleren. Er konden ter hoogte van leidingdoorvoeren en aansluitingen met deurdorpels geen asbestverdachte onderliggende toepassing waargenomen worden. enkel een cementdekvloer werd waargenomen op deze plaatsen. De waarnemingen zijn steekproeven. Om de aanwezigheid van eventuele asbestverdachte onderliggende toepassingen geheel formeel uit te sluiten, is destructief onderzoek vereist

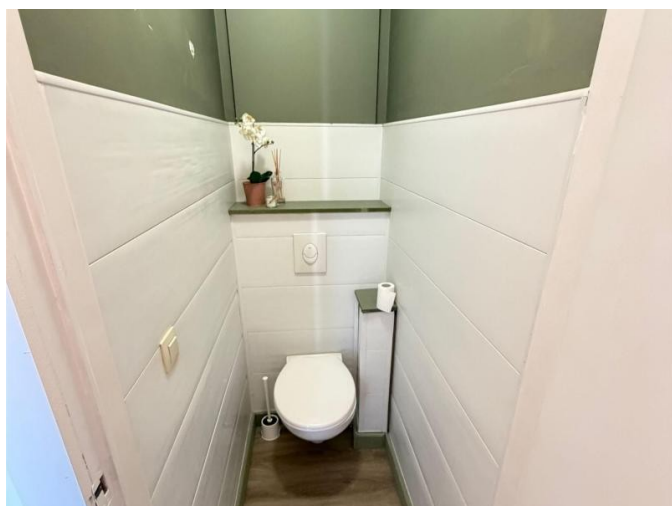
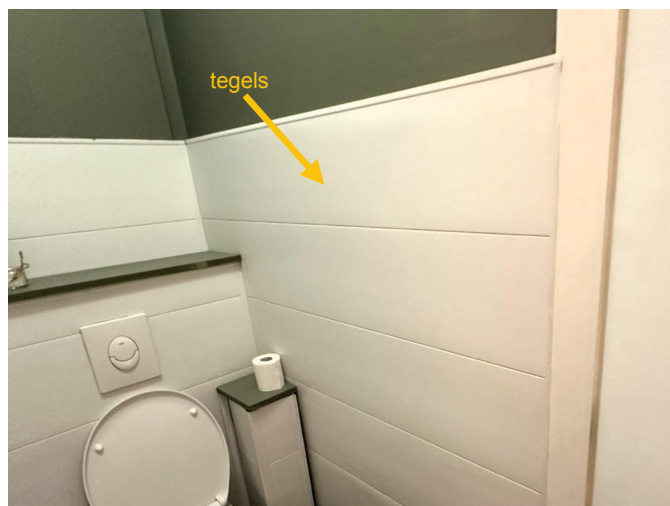
Faiencetegels (of gelijkaardig) zijn mogelijk gelijmd met asbesthoudende lijm. Bij afbraak of renovatiewerken, laat dit controleren. Bij de waarnemingen ter plaatse kon geen verdachte lijm waargenomen worden.

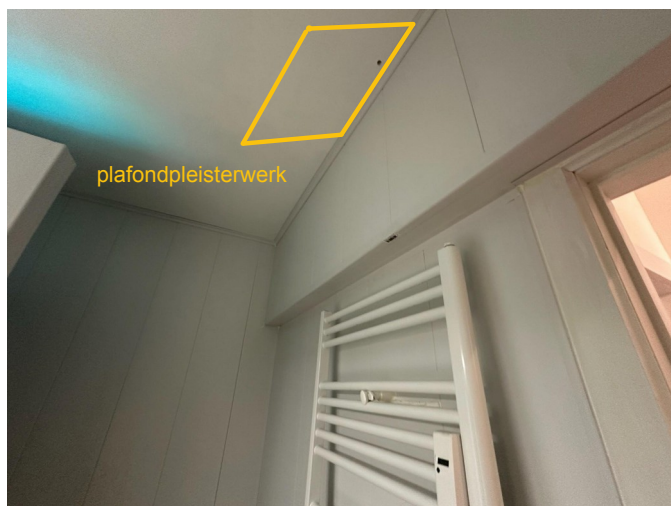
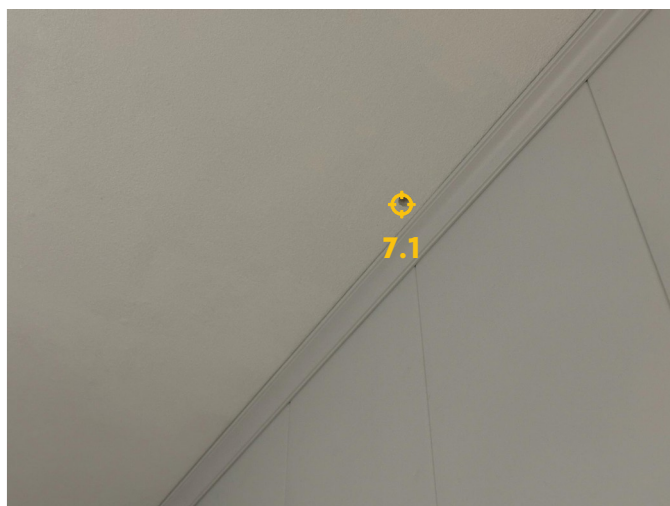
## Fiche 7: Pleisterwerk plafonds

### Conclusie

Geen asbest

| # | Type | Referentie | Resultaat |
|---|---|---|---|
| 7.1 | Mengmonster | MM02 | Geen asbest |

| Opmerking | De hoeveelheid is een zo nauwkeurig mogelijke opmeting. Hieraan kunnen evenwel geen rechten worden ontleend. Waar mogelijk, wordt staalname uitgevoerd conform het inspectieprotocol: in een droge ruimte zoals een slaapkamer, in een natte ruimte zoals een keuken of badkamer, in een traphal en in een stookruimte. |

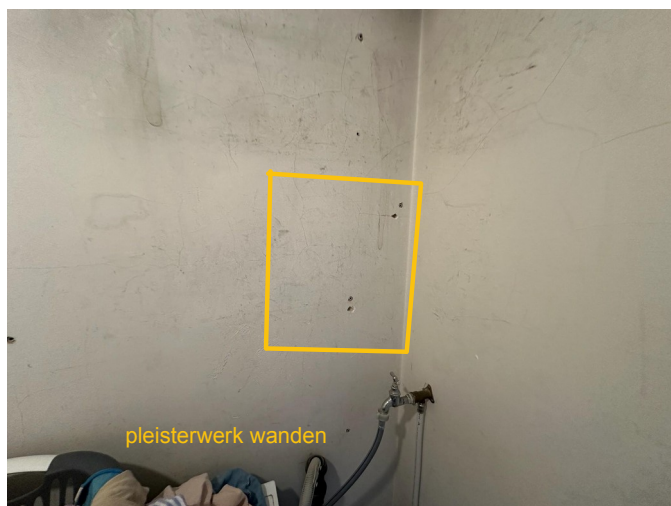
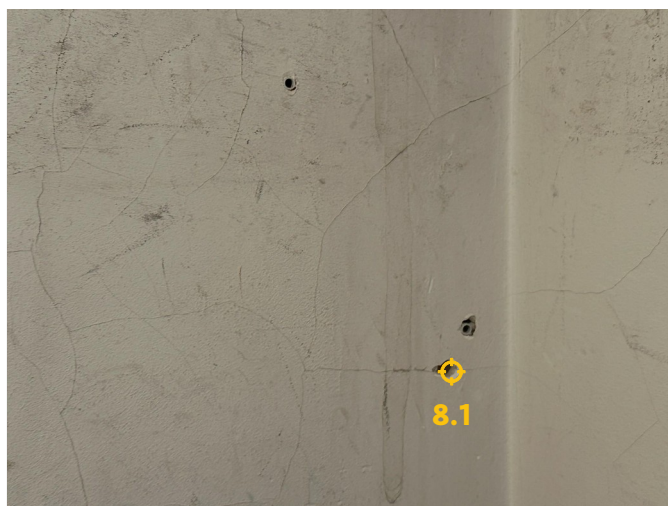
## Fiche 8: Pleisterwerk wanden

Geen asbest

| # | Type | Referentie | Resultaat |
|---|---|---|---|
| 8.1 | Mengmonster | MM01 | Geen asbest |

| Opmerking | De hoeveelheid is een zo nauwkeurig mogelijke opmeting. Hieraan kunnen evenwel geen rechten worden ontleend. Waar mogelijk, wordt staalname uitgevoerd conform het inspectieprotocol: in een droge ruimte zoals een slaapkamer, in een natte ruimte zoals een keuken of badkamer, in een traphal en in een stookruimte. Enkel in de wasplaats/berging werd wandpleisterwerk waargenomen. |

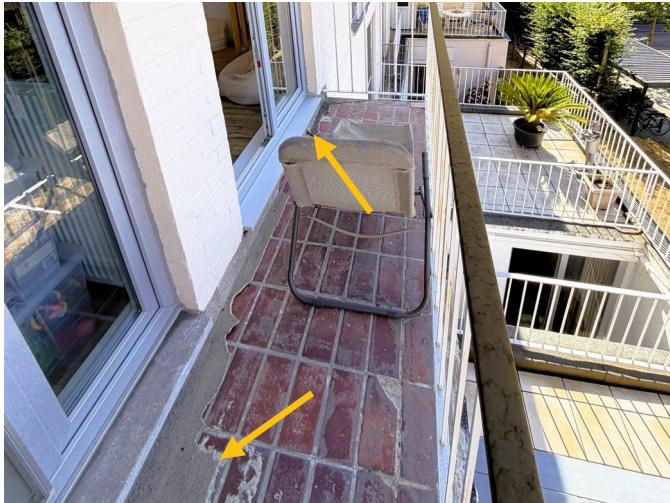
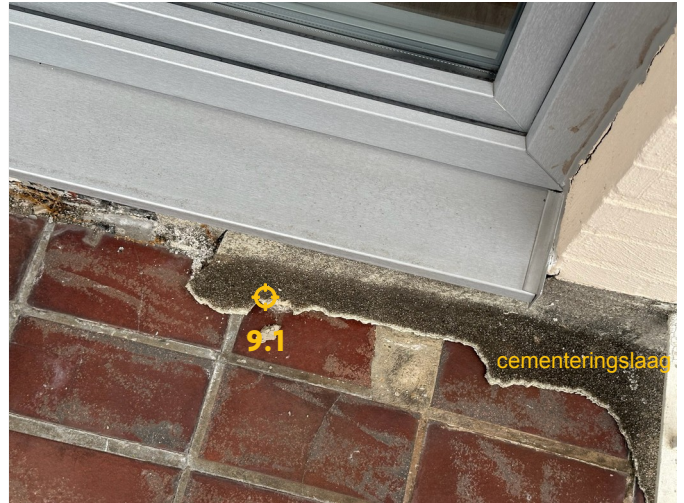
## Fiche 9: Cementen smeerlaag balkon achter

Geen asbest

| # | Type | Referentie | Resultaat |
|---|---|---|---|
| 9.1 | Mengmonster | MM03 | Geen asbest |

| Opmerking | Het balkon/terras achteraan en toegankelijk vanuit beide slaapkamers, is gedeeltelijk voorzien van een oude cementeringslaag. Er werd ter hoogte van reeds aanwezige beschadigingen een staalname uitgevoerd. De hoeveelheid is een zo nauwkeurig mogelijke opmeting. Hieraan kunnen evenwel geen rechten worden ontleend. |
