# Asbestinventarisatetest

Parnassieweg 10, 8620 Nieuwpoort

Attestnummer : 20260102-000116.000

Uitgegeven op : 02.01.2026

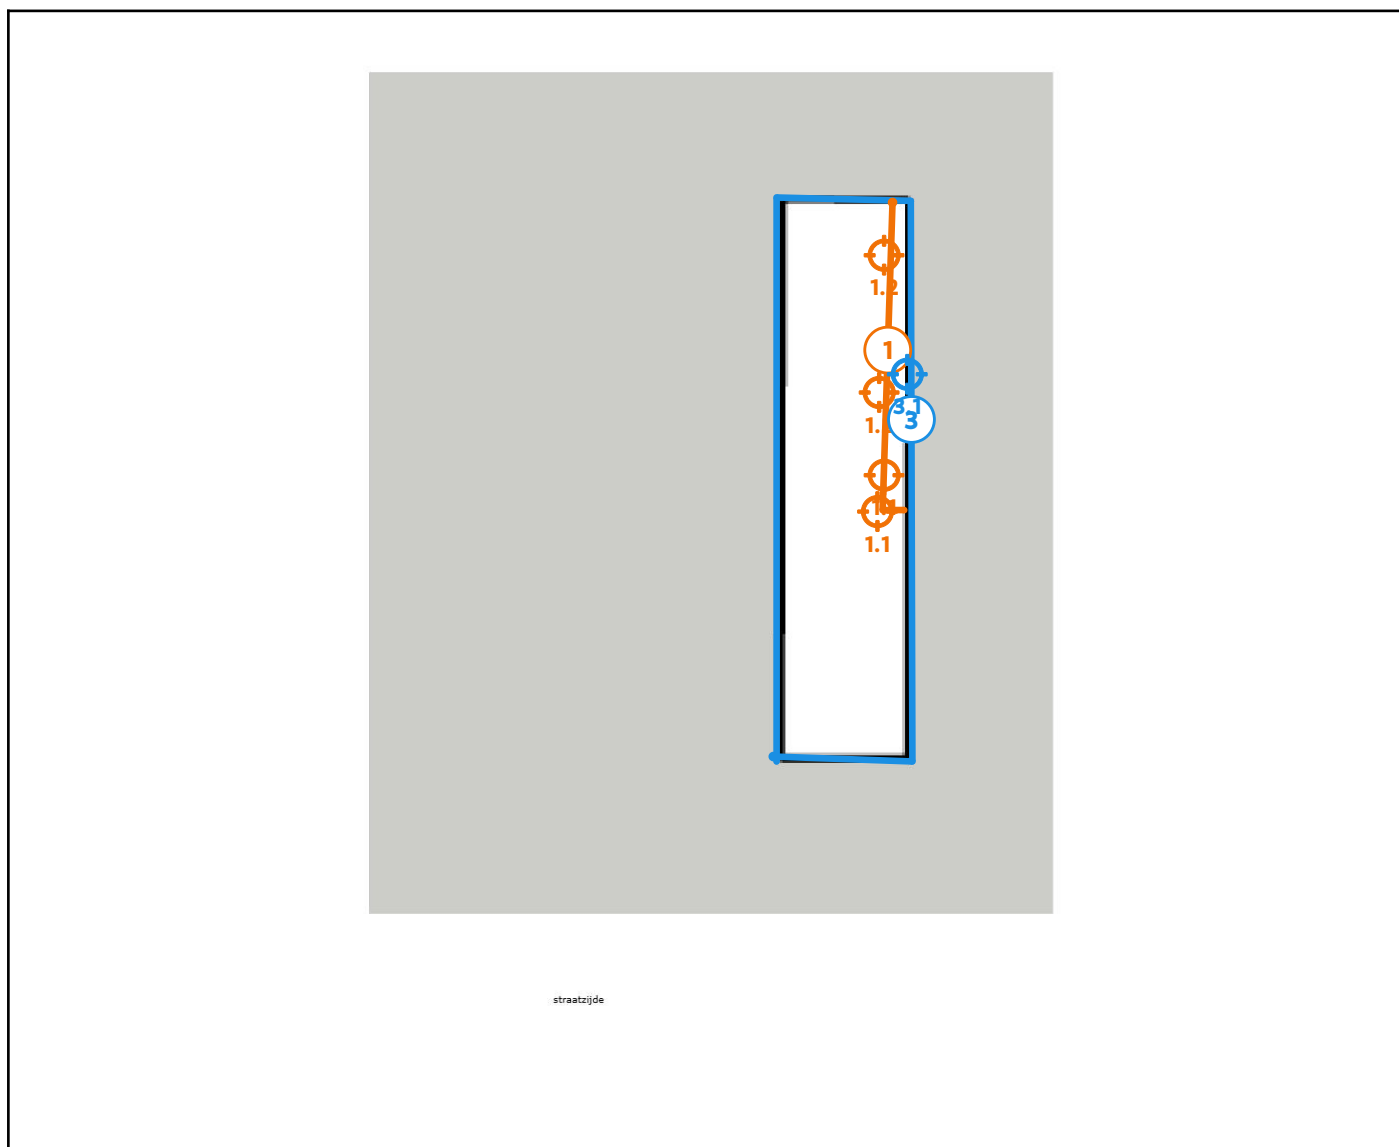
## Plan 1.1: kelder

Beschrijving	Type	Actie
1. leidingisolatie in de kelder	Asbestmateriaal	Maatregelen nemen
1.1 Code: 25/12/0021LI1B	Mengmonster	-
1.2 Code: 25/12/0021LI1R	Mengmonster	-
3. muurpleister	Geen asbest	-
3.1 Code: 25/12/0021M1	Mengmonster	-

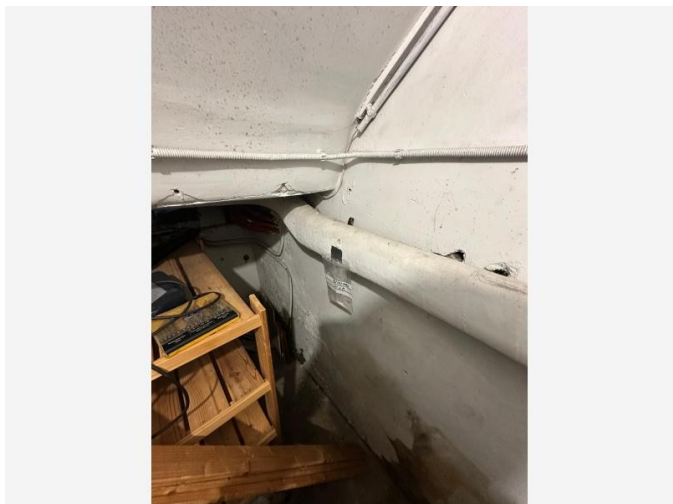
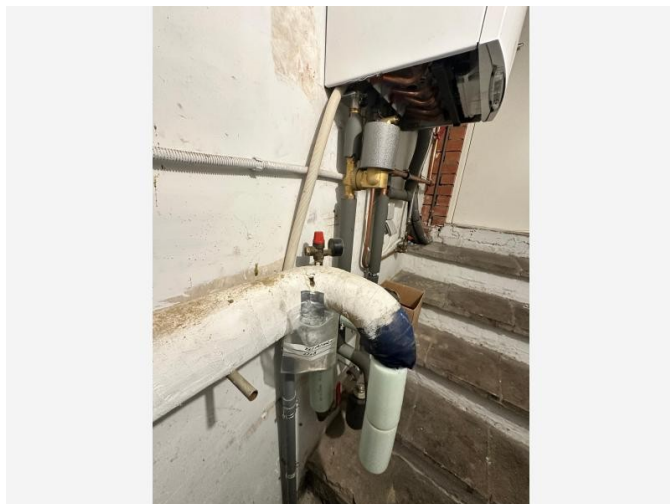
Eindbeoordeling materiaalrisico	Verhoogd materiaalrisico en/of verhoogde kans op vezelvrijgave
---------------------------------	--

Gebondenheid	Categorie 2: niet-hechtgebonden met matrix
Asbestsoort (vezeltype)	Amfibool aanwezig, uitgezonderd crocidoliet
Asbestconcentratie	Hoog ( $\geq 50\%$ )
Afschermingsgraad van het gehele materiaal	Geheel of deels (ook) vrij aan de binnenlucht
Toestand van het materiaal	Licht beschadigd, licht verweerd. Intact calciumsilicaatmateriaal of categorie III 'gebondenheid'

#	Type	Referentie	Resultaat
1.1	Mengmonster	25/12/0021LI1B	Amosiet, Chrysotiel
1.2	Mengmonster	25/12/0021LI1R	Amosiet, Chrysotiel

<b>Beschrijving</b>	leidingisolatie in de kelder
<b>Omgeving</b>	Binnen
<b>Primaire drager</b>	HVAC infrastructuur en uitrusting
<b>Asbestmateriaal</b>	In-situ afwerkingslagen - Thermische isolatie
<b>Bindmiddel van asbestmateriaal</b>	Gips - kalk
<b>Gebondenheid op basis van bindmiddel</b>	Niet-hechtgebonden
<b>Hoeveelheid (lengte - omtrek - dikte - aantal)</b>	<ul style="list-style-type: none"><li>• 3,50 m - 90,00 cm - 3,00 cm - 1 stuk</li></ul>
<b>Totaal volume</b>	0,095 m <sup>3</sup>
<b>Eenvoudig bereikbaar</b>	Nee <ul style="list-style-type: none"><li>• De verwijdering is niet mogelijk binnen normale beheers-, onderhoudscycli of binnen vergelijkbare stilstand.</li></ul>
<b>Bevestigingswijze</b>	<ul style="list-style-type: none"><li>• Verlijmd, ingegoten, versmeerd</li></ul>
<b>Identificatiemethode</b>	Een monstername door de asbestdeskundige met laboanalyse door een asbestlabo.
<b>Destructieve handeling voor identificatie</b>	Nee

- Scherm in afwachting van verwijdering het asbestmateriaal af van luchtstromingen en verstoring: bijvoorbeeld door het te verpakken, te fixeren, af te dekken, signalisatie - afbakening aan te brengen, ...

- Hermetische zone (erkend asbestverwijderaar)  
De leidingisolatie is een niet- hechtgebonden toepassing.  
Bij het verwijderen komen asbestvezels vrij.  
Fixeer de vezels alvorens de werken te starten.  
Draag de correcte beschermkledij en een volgelaatsmasker met externe luchttoevoer

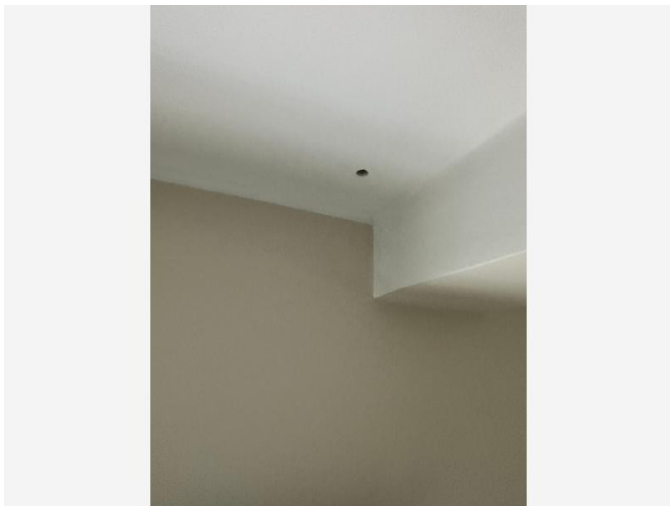
## Fiche 2: plafondpleister

Geen asbest

#	Type	Referentie	Resultaat
2.1	Mengmonster	25/12/0021P1	Geen asbest

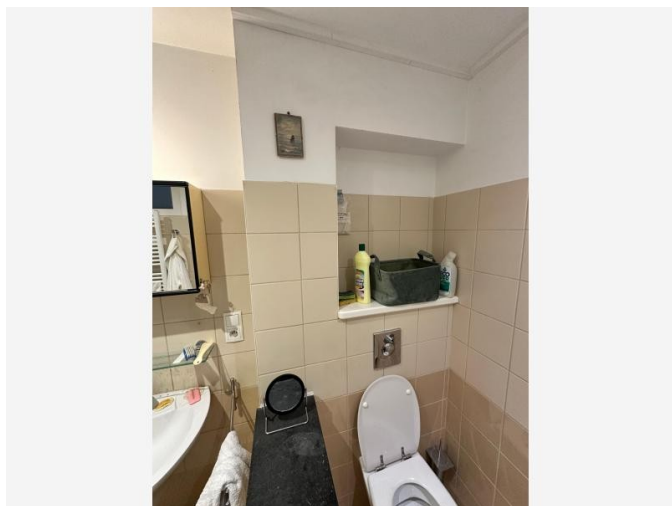
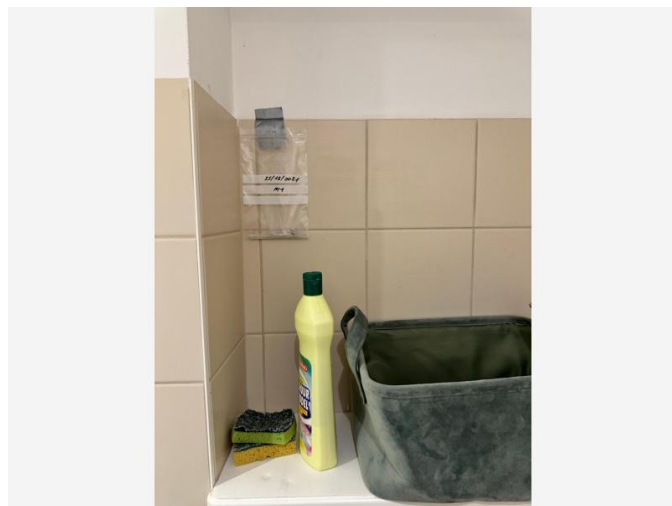
Geen asbest

#	Type	Referentie	Resultaat
3.1	Mengmonster	25/12/0021M1	Geen asbest

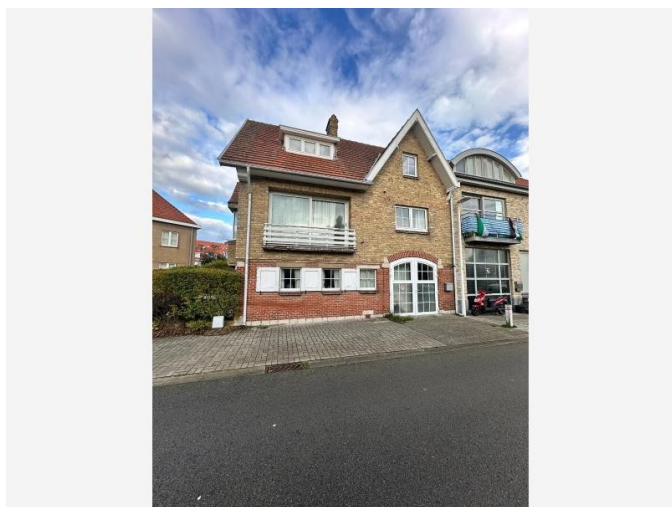
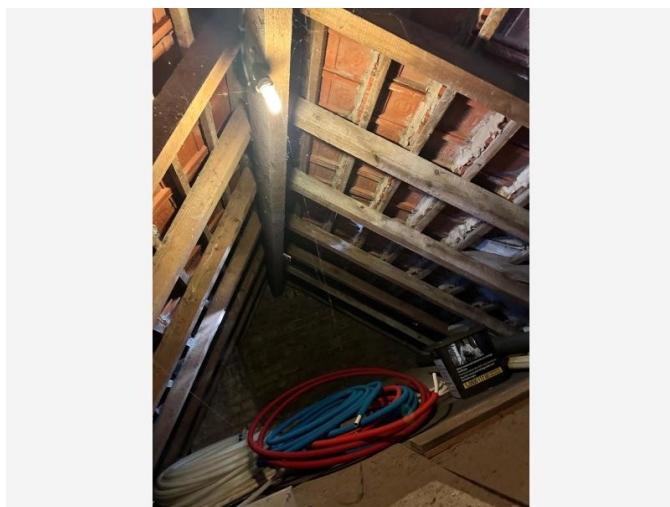
### Fiche 4: dakbedekking

Beschrijving	Notitie	Terug te vinden op plannen
Fiche 4: dakbedekking	Het dak bestaat uit dakpannen.	-
