# Asbestinventarisatetest

Geeraard de Cremerstraat 71, 9150 Beveren-Kruibeke-Zwijndrecht

Attestnummer : 20260420-000464.000

Uitgegeven op : 20.04.2026

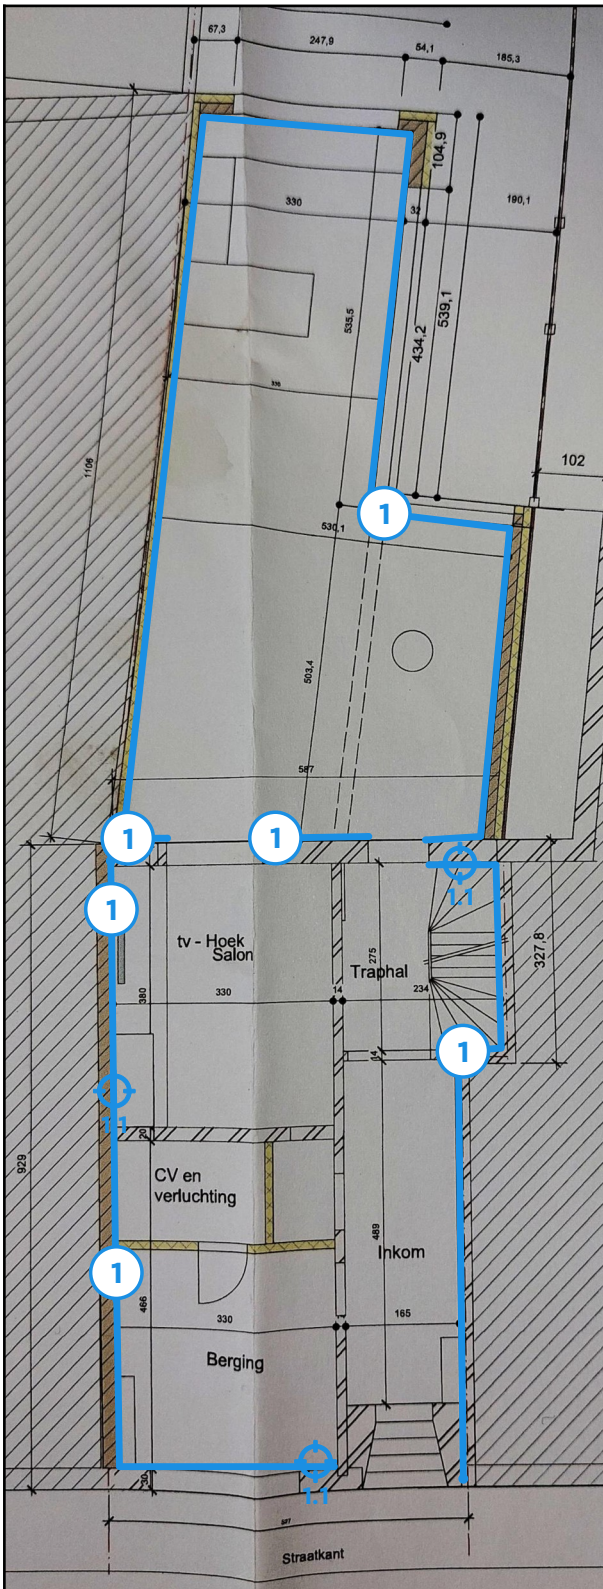
# Plan 1.2: Gelijkvloers

1. Pleisterwerk wanden	Geen asbest	-
1.1 Code: MM01	Mengmonster	-

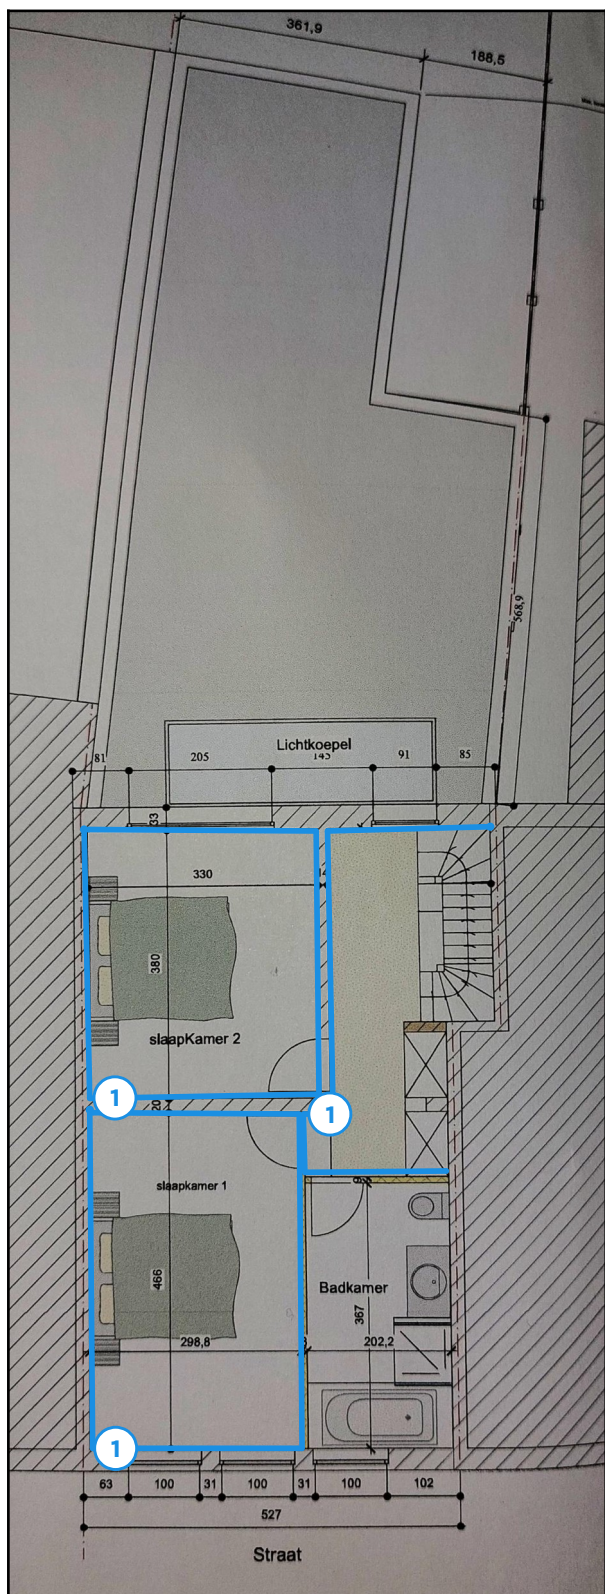
# Plan 1.3: Verdieping 1

1. Pleisterwerk wanden	Geen asbest	-
------------------------	-------------	---

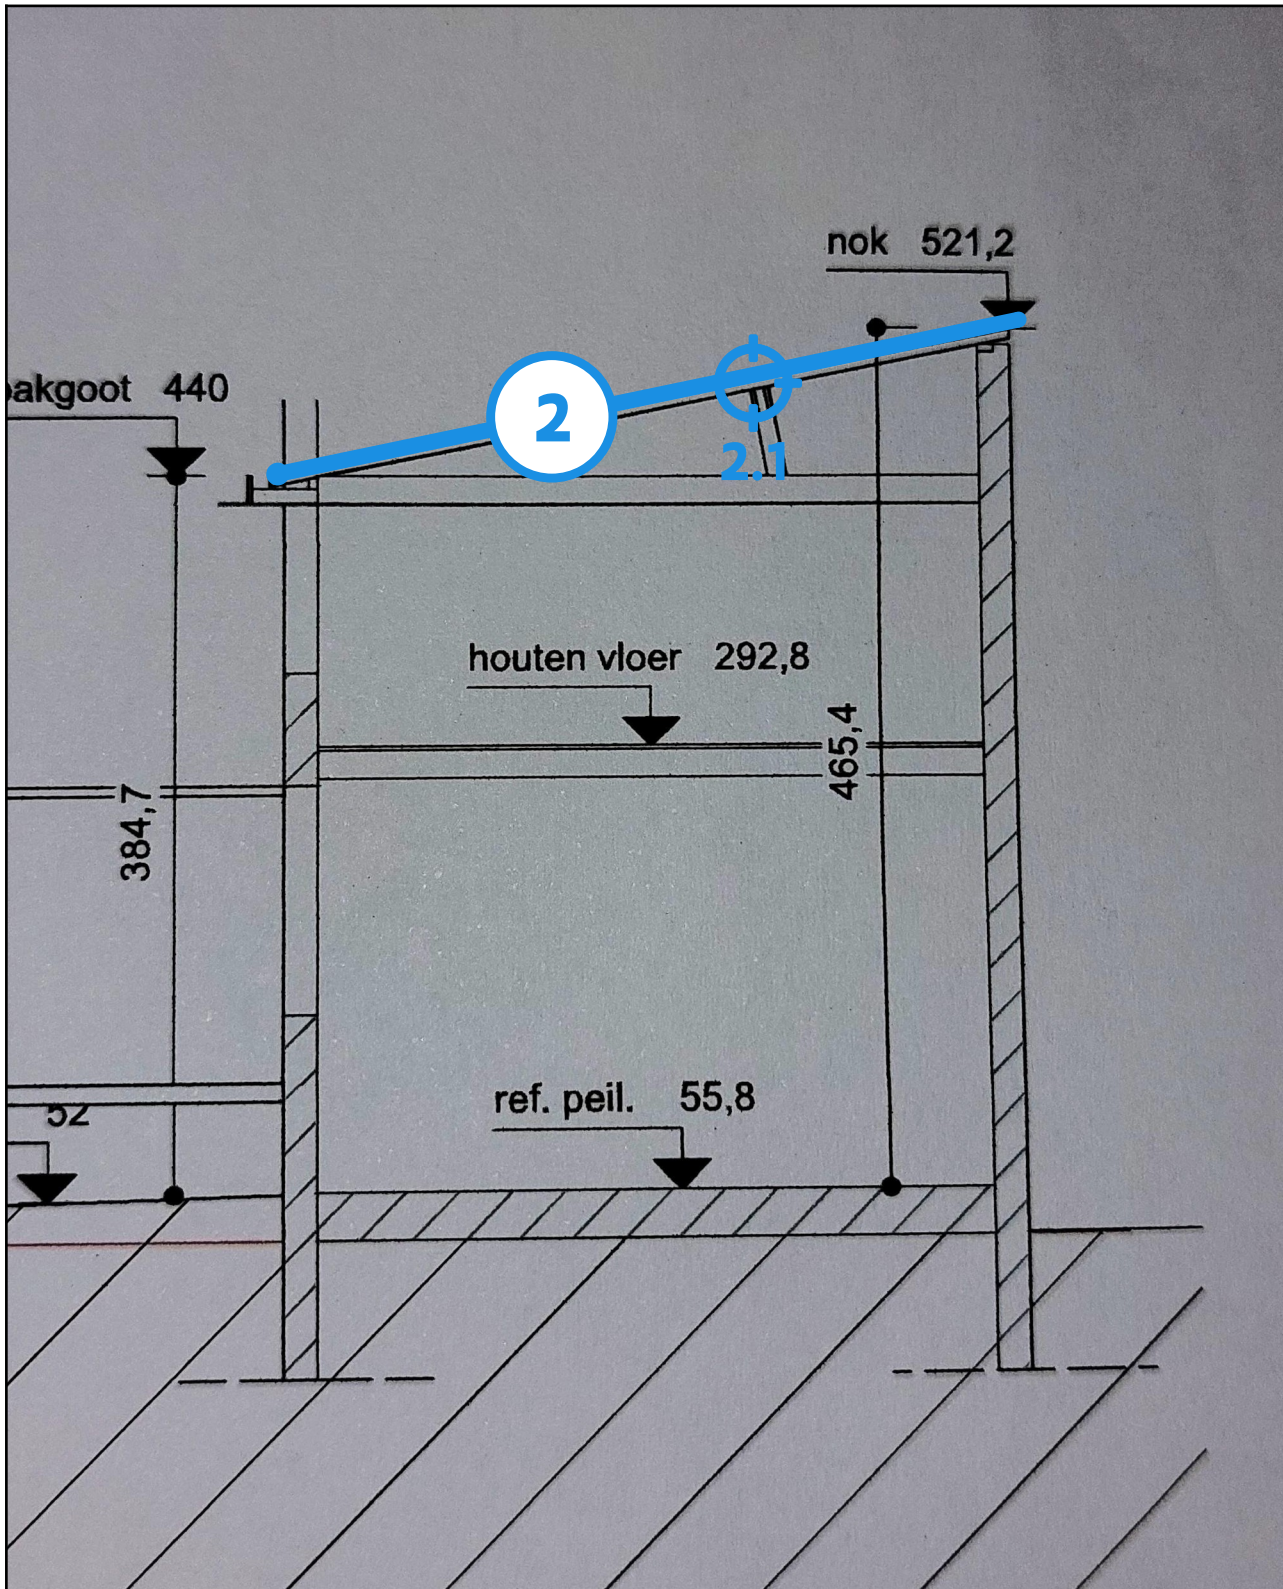
## Plan 2.1: Tuinhuis

2. Dak in golfplaten (cement)	Geen asbest	-
2.1 Code: MM02	Puntmonster	-

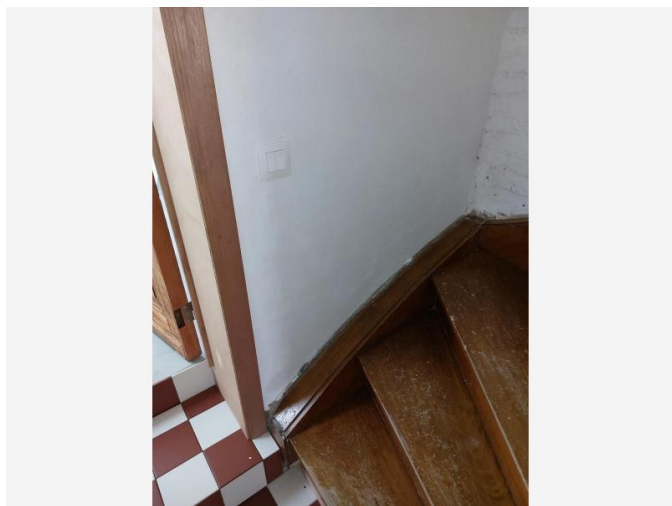
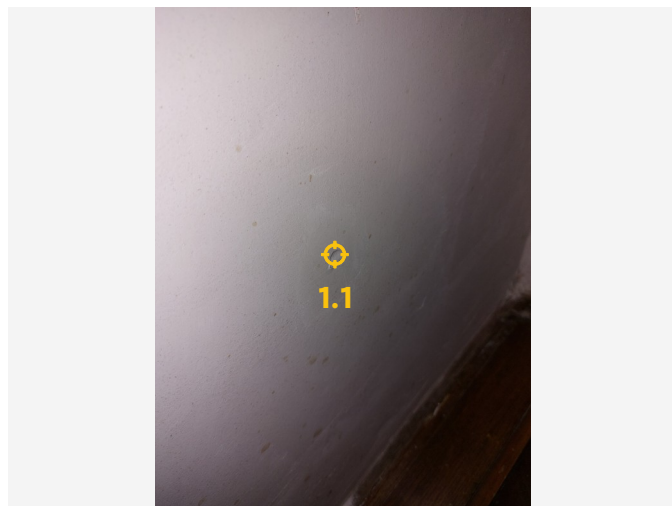
Geen asbest

#	Type	Referentie	Resultaat
1.1	Mengmonster	MM01	Geen asbest

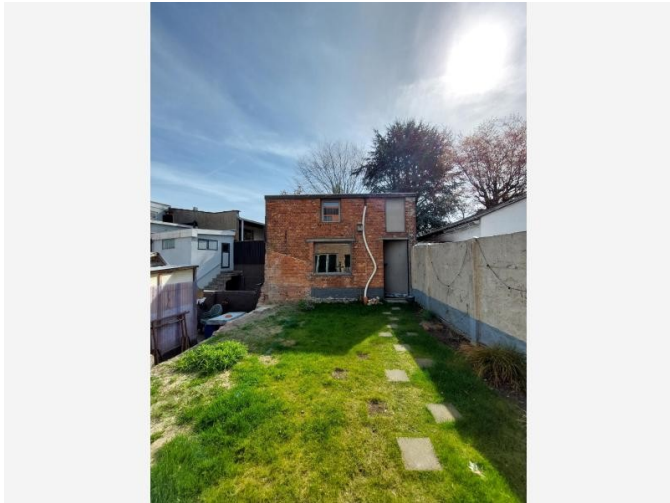
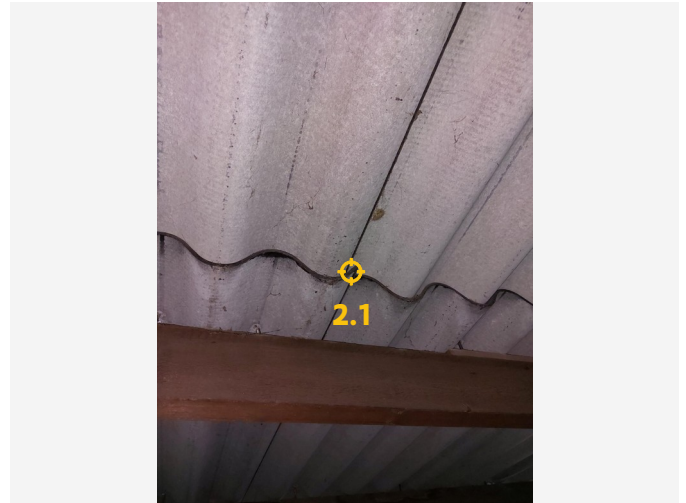
## Fiche 2: Dak in golfplaten (cement)

Geen asbest

#	Type	Referentie	Resultaat
2.1	Puntmonster	MM02	Geen asbest

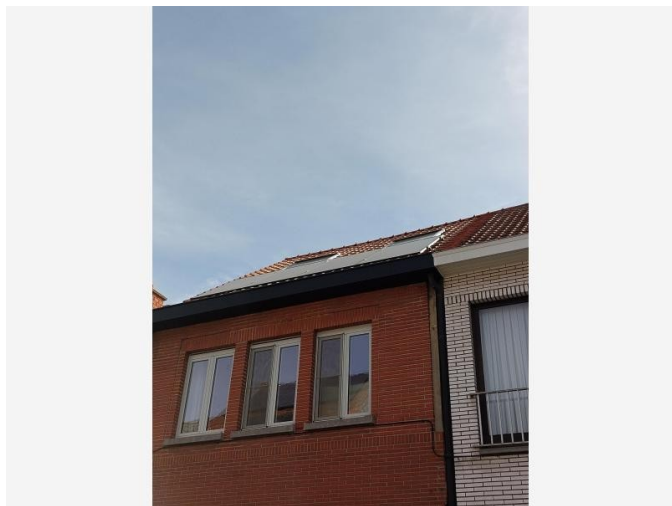
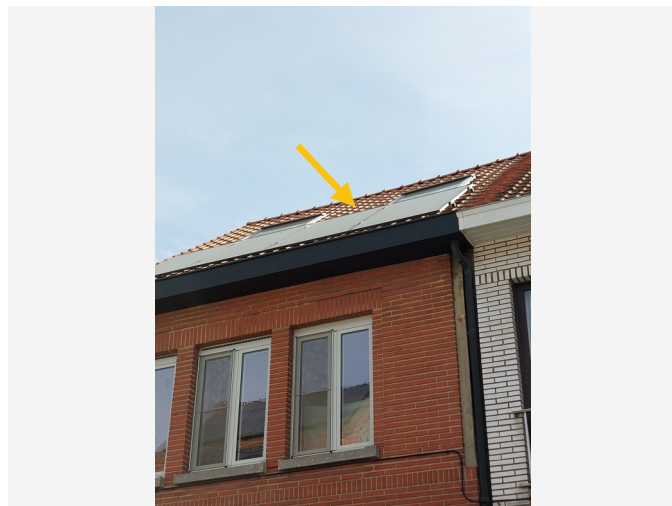
### Fiche 3: Dakbedekking - dakpannen

Beschrijving	Notitie	Terug te vinden op plannen
Fiche 3: Dakbedekking - dakpannen	<p>Tijdens de inspectie werden op het dak keramische (of betonnen) dakpannen aangetroffen.</p> <p>Op basis van de visuele kenmerken (vorm, kleur, textuur, breukvlak) en de toepassingsperiode werd vastgesteld dat het gaat om niet-asbesthoudende dakbedekking.</p>	-
Fiche 4: Afdichtingsmateriaal aan schrijnwerk	<p>Bij de visuele inspectie werd rond de ramen en deuren een kitafdichting aangetroffen.</p> <p>Op basis van de uiterlijk waarneembare kenmerken (kleur, glans, textuur, hechting) en de toepassingsperiode werd vastgesteld dat het gaat om een moderne siliconenkit en niet om een bitumineuze of asbesthoudende afdichting.</p>	-
Fiche 5: Plafonds uit niet asbestverdacht materiaal	<p>De plafonds zijn gemaakt van niet-asbestverdachte materialen (bijvoorbeeld laminaat, gyproc, ...), deze toepassingen zijn niet asbestverdacht. We hebben echter niet kunnen vaststellen of er mogelijk asbestverdachte of asbesthoudende materialen achter deze toepassingen aanwezig zijn. Bij renovatie of sloop is het aangeraden om een destructief onderzoek te laten uitvoeren van deze toepassingen.</p>	-

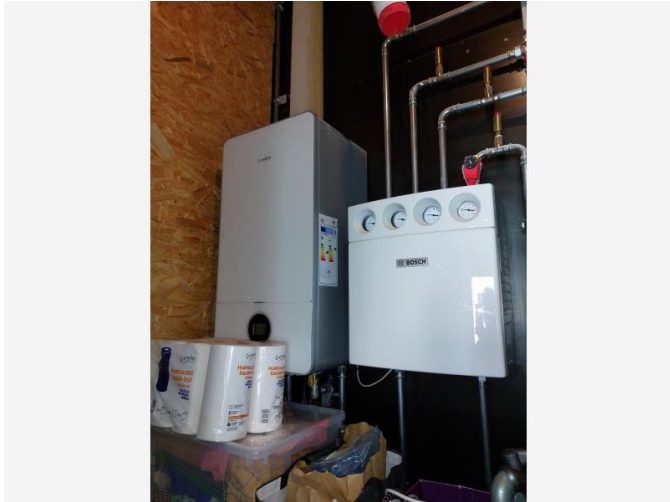
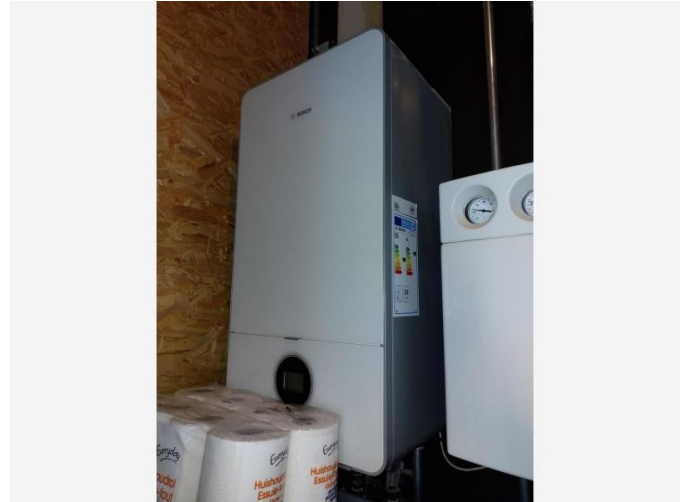
## Fiche 6: CV-brander (niet verdacht)

Fiche 6: CV-brander (niet verdacht)	<p>De CV-brander bevat geen asbestverdachte materialen.</p>	-
Fiche 7: Rookgaskanaal (niet verdacht)	<p>Het rookgaskanaal is niet asbestverdacht.</p>	-

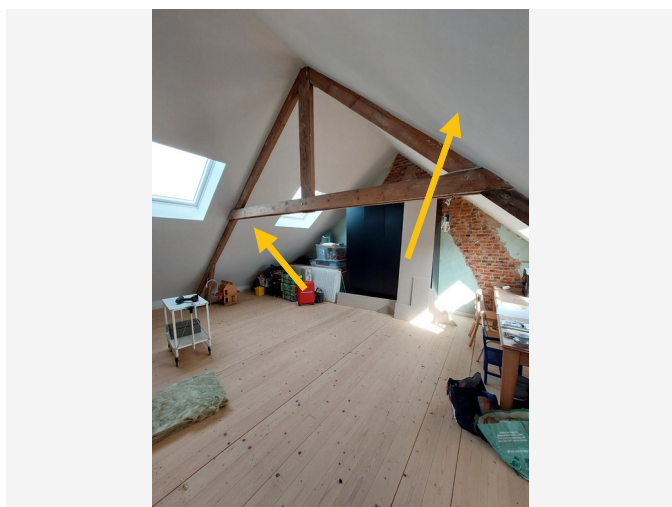
### Fiche 8: Onderdak (niet waarneembaar)

Beschrijving	Notitie	Terug te vinden op plannen
Fiche 8: Onderdak (niet waarneembaar)	<p>Het onderdak is van binnenuit niet bereikbaar. Langs buiten zijn de dakpannen vastgemaakt met storomhaken. Hierdoor is een eventueel asbestverdacht onderdak niet waarneembaar zonder uitbreiding naar een aanvullend destructief onderzoek.</p> <p>Laat dit controleren bij werken door een bevoegd technicus.</p>	-
Fiche 9: Liftinfrastructuur - niet aanwezig	<p>Tijdens de inspectie werd vastgesteld dat er geen liftinstallatie of liftinfrastructuur aanwezig is in het gebouw.</p> <p>Er zijn bijgevolg geen liftkokers, motorruimtes, tegengewichten of liftdeuren aanwezig die onderzocht dienen te worden op mogelijke asbesttoepassingen.</p>	-
Fiche 10: Leidingisolatie (niet aanwezig)	<p>Er is geen waarneembare asbestverdachte leidingisolatie aanwezig.</p>	-
