Asbestinventarisatetest

Stationsstraat 90, 9100 Sint-Niklaas

Attestnummer : 20260227-000026.000

Uitgegeven op : 27.02.2026

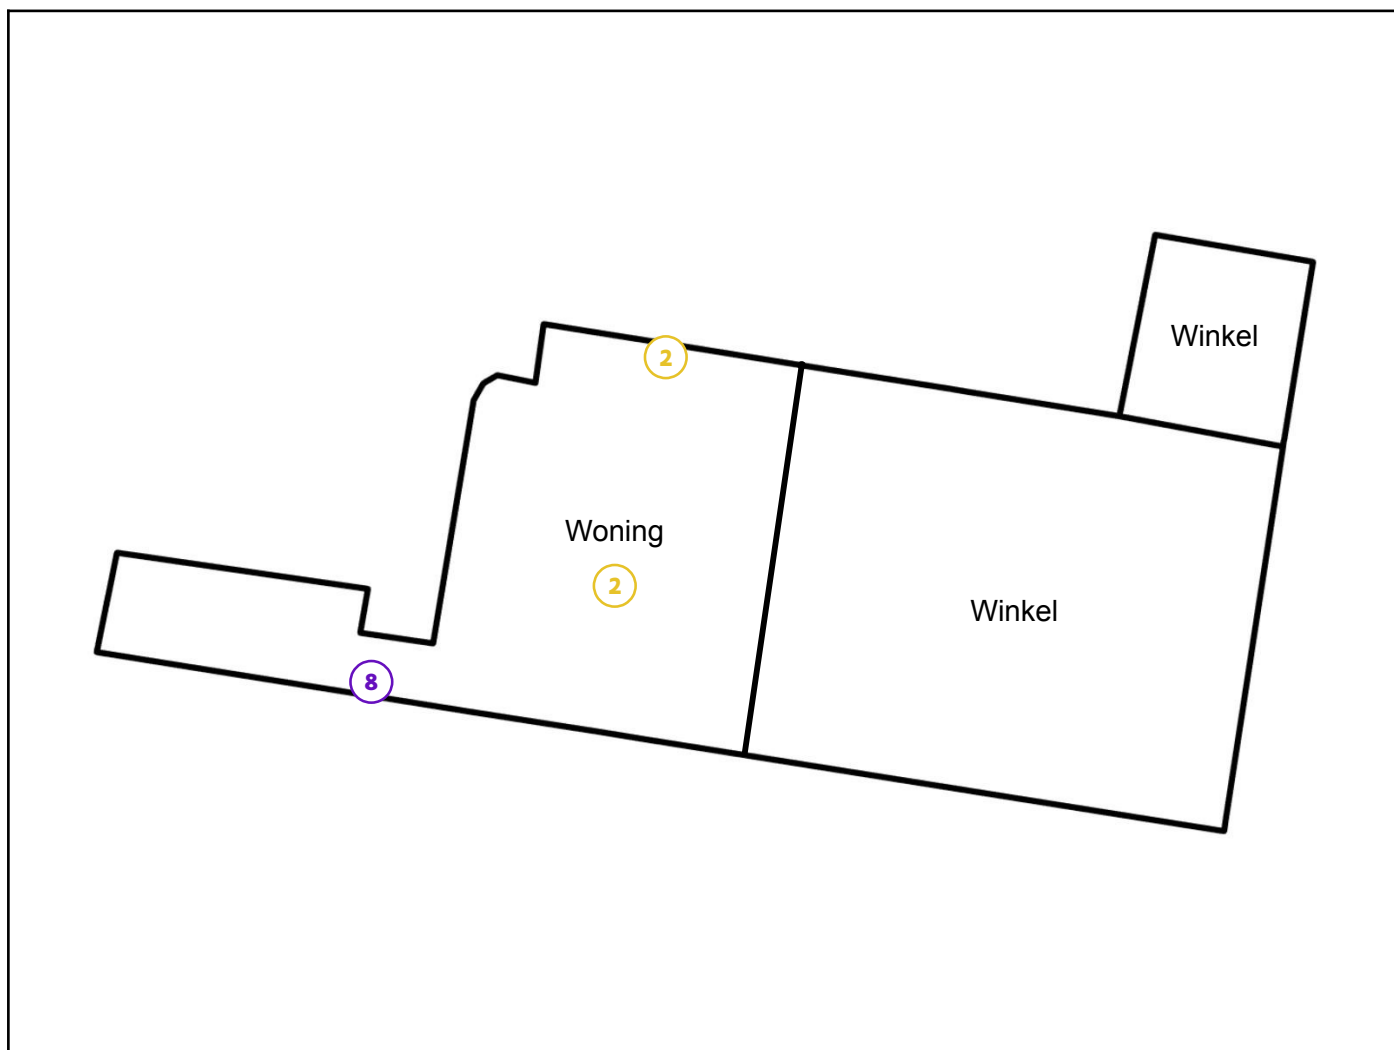
Plan 1.1: Gelijkvloers

Beschrijving	Type	Actie
2. Bakeliet componenten	Asbestmateriaal	Zorgvuldig beheren
8. CV-brander (niet verdacht)	Overige ruimte of materiaal	-

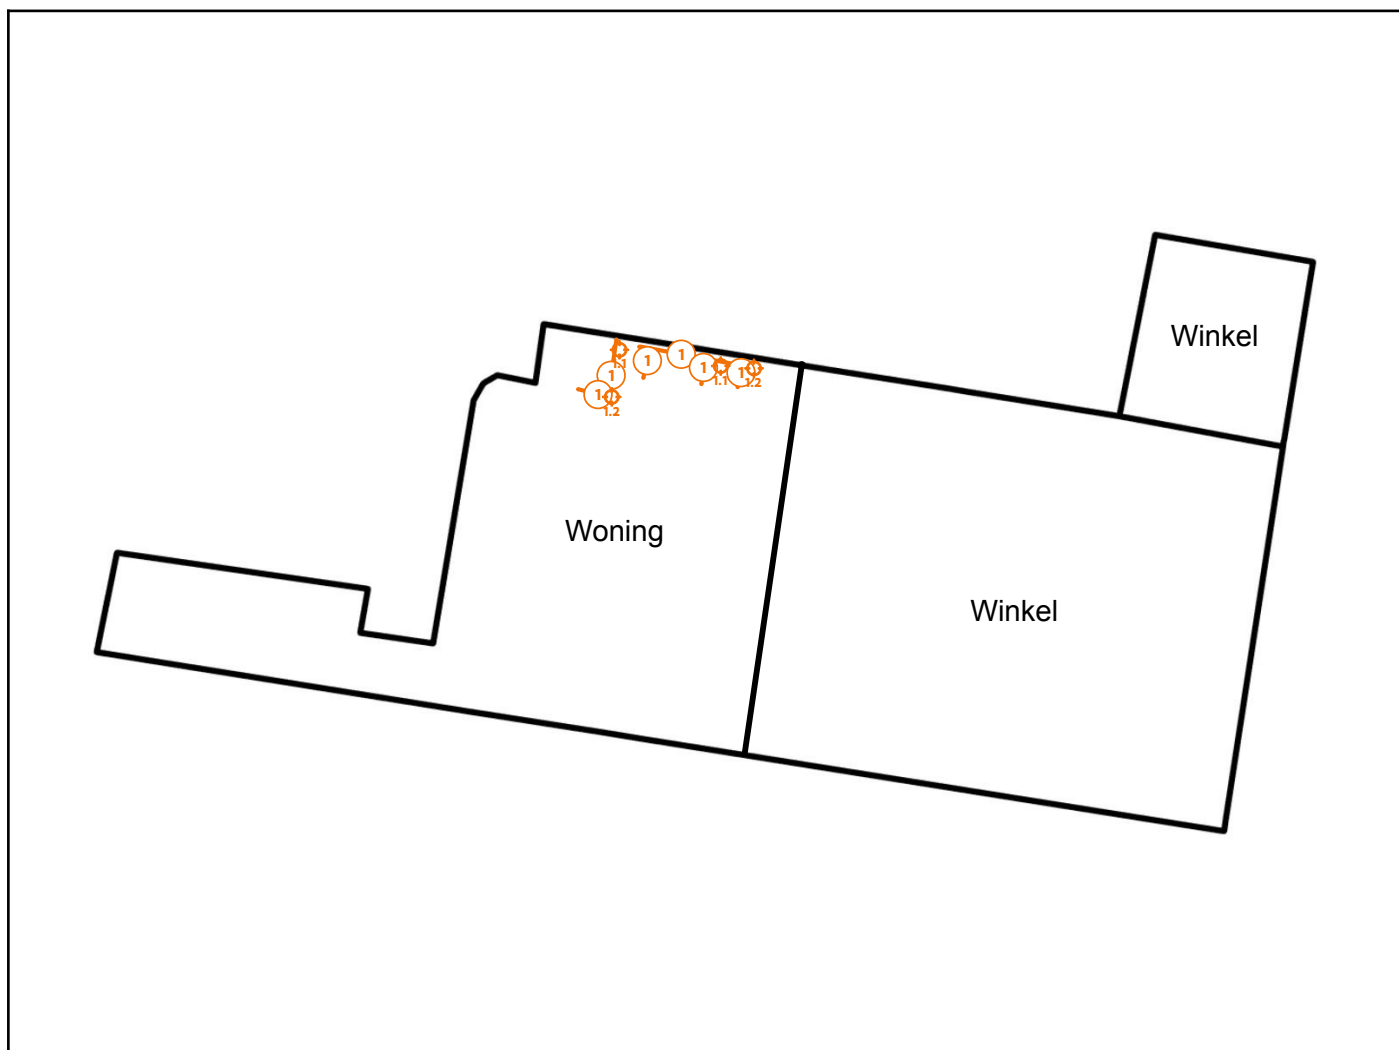
Plan 1.2: Gelijkvloers

Beschrijving	Type	Actie
1. Leidingisolatie	Asbestmateriaal	Verwijderen
1.1 Code: MM03 Recht	Mengmonster	-
1.2 Code: MM04 Bocht	Mengmonster	-

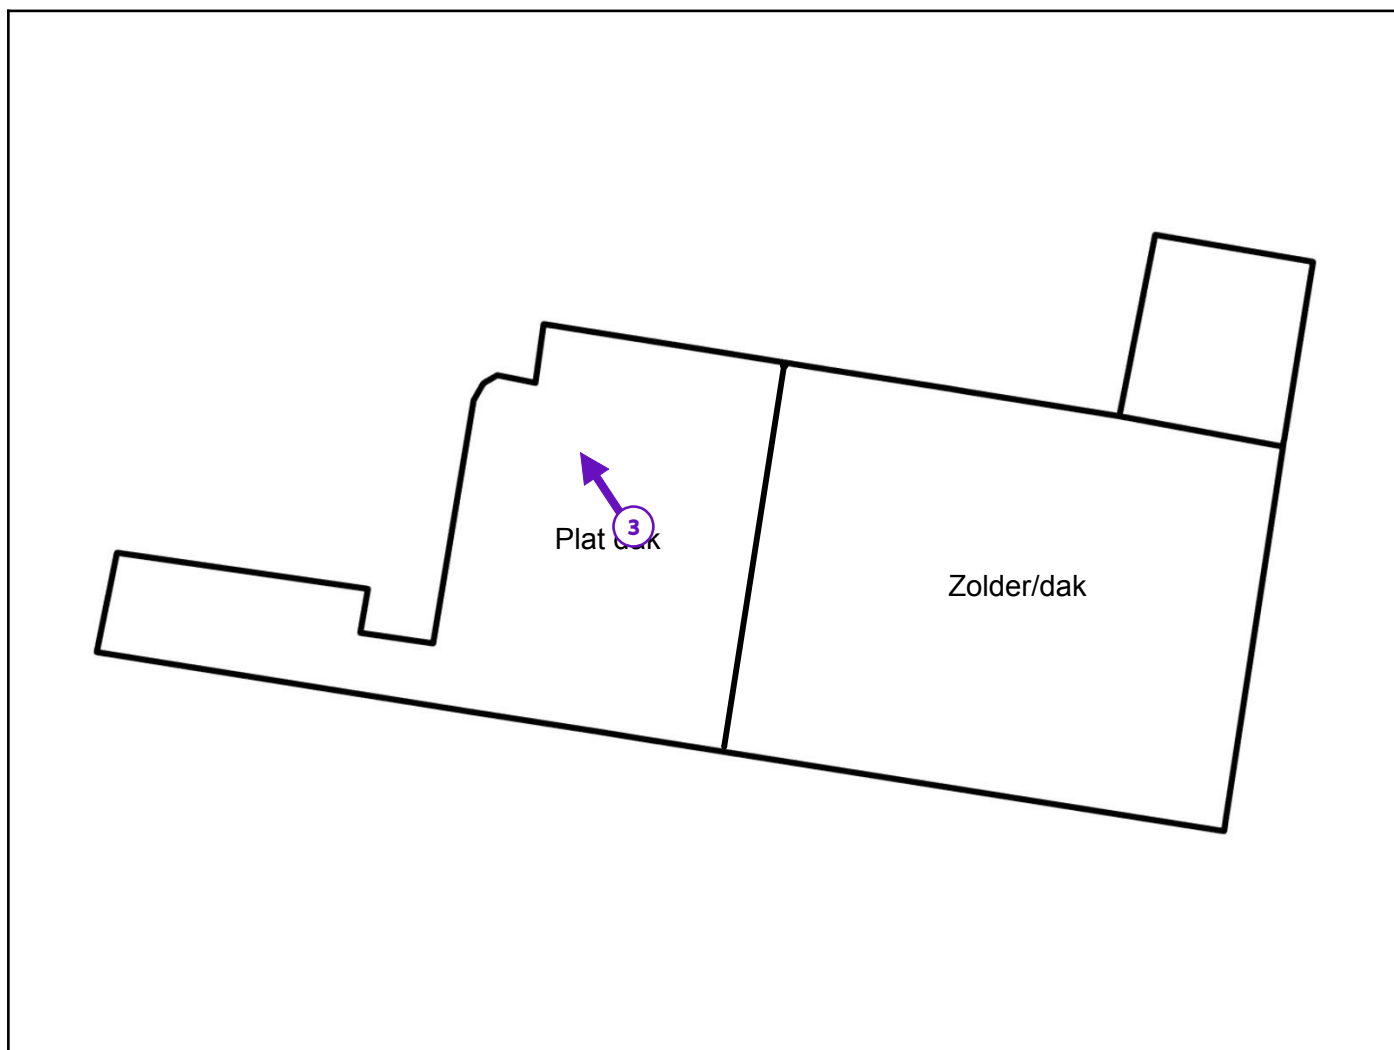
Plan 1.6: Zolder/dak

Beschrijving	Type	Actie
3. Schoorsteen rookgaskanaal - beoordeling	Beperking	-

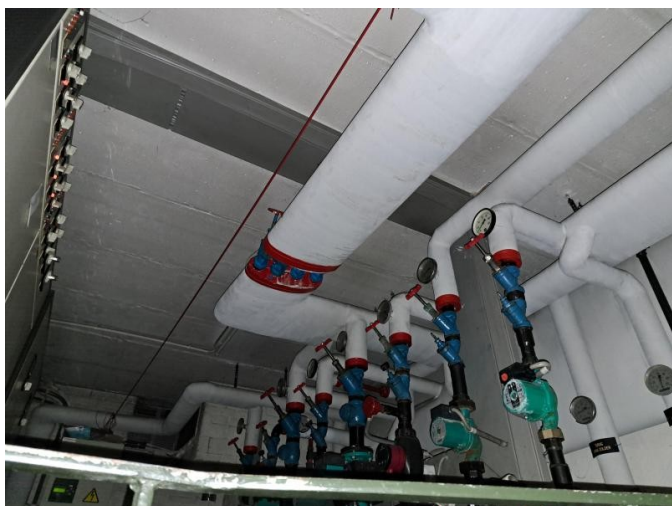
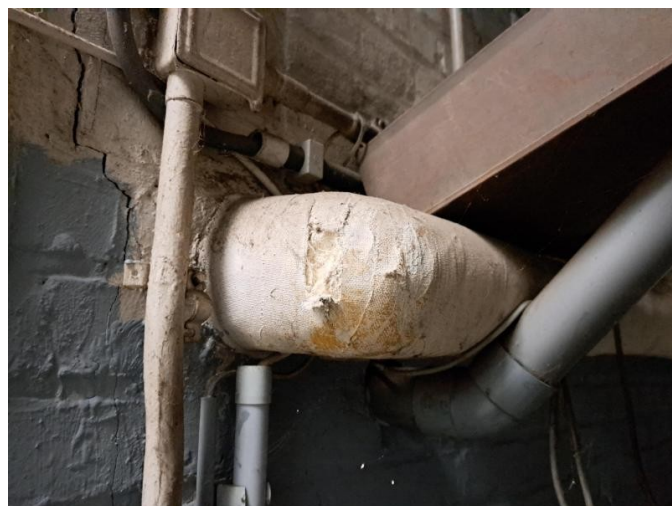
Het asbestmateriaal valt onder de mijlpaal van 2034.

Eindbeoordeling materiaalrisico	Laag materiaalrisico en/of verlaagde kans op vezelvrijgave
---------------------------------	--

Gebondenheid	Categorie 2: niet-hechtgebonden met matrix
Asbestsoort (vezeltype)	Alleen chrysotiel
Asbestconcentratie	Laag (< 50%)
Afschermingsgraad van het gehele materiaal	Geheel of deels vrij aan de buitenlucht
Toestand van het materiaal	Licht beschadigd, licht verweerd. Intact calciumsilicaatmateriaal of categorie III 'gebondenheid'

#	Type	Referentie	Resultaat
1.1	Mengmonster	MM03 Recht	Chrysotiel
1.2	Mengmonster	MM04 Bocht	Chrysotiel

Beschrijving	Leidingisolatie
Omgeving	Binnen
Primaire drager	HVAC infrastructuur en uitrusting
Asbestmateriaal	In-situ afwerkingslagen - Thermische isolatie
Bindmiddel van asbestmateriaal	Gips - kalk
Gebondenheid op basis van bindmiddel	Niet-hechtgebonden
Hoeveelheid (lengte - omtrek - dikte - aantal)	<ul style="list-style-type: none">• 20,00 m - 35,00 cm - 3,00 cm - 1 stuk
Totaal volume	0,21 m ³
Eenvoudig bereikbaar	Ja
Bevestigingswijze	<ul style="list-style-type: none">• Verlijmd, ingegoten, versmeerd
Identificatiemethode	Een monstername door de asbestdeskundige met laboanalyse door een asbestlabo.
Destructieve handeling voor identificatie	Nee

- Verwijder dit asbestmateriaal zo snel mogelijk. Volg de toestand goed op.

- Hermetische zone (erkend asbestverwijderaar)
Betreft een losgebonden toepassing met lichte verwerking. Het saneren van de toepassing veroorzaakt breukvorming, verkrumming en stofvorming van het materiaal. Dit met een hoog risico op vezelvrijgave. De toepassing dient verwijderd te worden a.d.h.v. een hermetische zone, dit door een erkend asbestverwijderaar. Voor verder advies kan je een kijkje nemen op de site van OVAM.

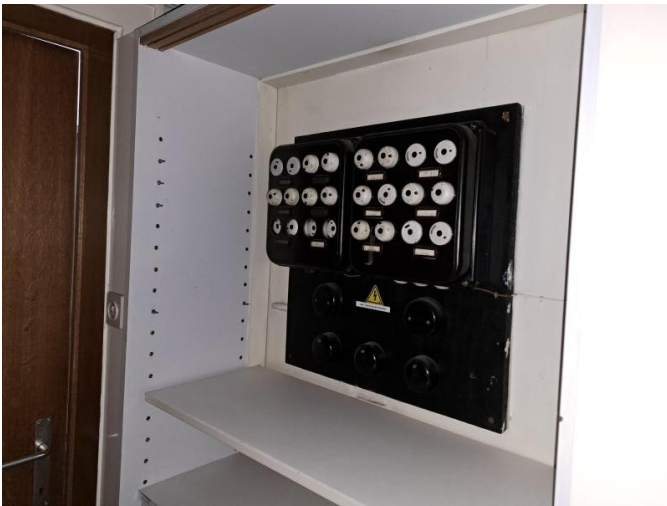
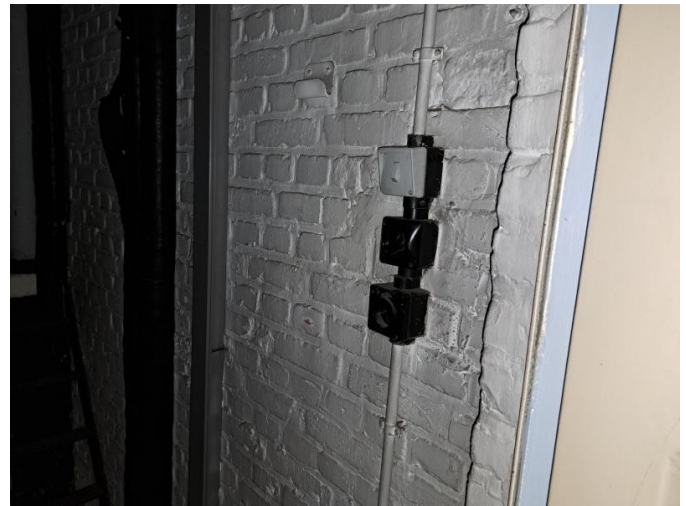
Het asbestmateriaal valt onder de mijlpaal van 2040.

Eindbeoordeling materiaalrisico	Laag materiaalrisico en/of verlaagde kans op vezelvrijgave
---------------------------------	--

Gebondenheid	Categorie 1: hechtgebonden in oorsprong
Asbestsoort (vezeltype)	Crocidoliet aanwezig
Asbestconcentratie	Laag (< 50%)
Afschermingsgraad van het gehele materiaal	Geheel of deels (ook) vrij aan de binnenlucht
Toestand van het materiaal	Onbeschadigd, niet verweerd

Beschrijving	Bakeliet componenten
Omgeving	Binnen
Primaire drager	Communicatie en elektrische infrastructuur en uitrusting
Asbestmateriaal	Plaat, paneel, tablet - Type Bakeliet
Bindmiddel van asbestmateriaal	Kunststof of -hars
Gebondenheid op basis van bindmiddel	Hecht
Hoeveelheid (oppervlakte - dikte - aantal)	<ul style="list-style-type: none"> • 0,40 m² - 0,30 cm - 4 stuks
Totaal volume	0,005 m ³
Eenvoudig bereikbaar	Ja
Bevestigingswijze	<ul style="list-style-type: none"> • Geschroefd
Identificatiemethode	<p>De asbestdeskundige beoordeelt het materiaal als asbestverdacht en dus asbesthoudend, en dit zonder monstername.</p> <p>Motivatie: De monstername brengt andere schade aan dan schade die inherent is aan de monstername.</p>
Destructieve handeling voor identificatie	Nee
Opmerking	<p>Deze oppervlakte werd niet gemeten, maar geschat op basis van een benadering voor alle aanwezige stopcontacten. Deze schatting mag niet worden gebruikt als maatstaf voor heffingen. Als deskundige hebben wij geverifieerd dat het materiaal inderdaad bakeliet betreft en geen harde PVC. Bakeliet wordt door ons beschouwd als een asbestverdachte toepassing, aangezien het in veel gevallen asbesthoudend is. We hebben echter geen staalname uitgevoerd om de functionaliteit van de stopcontacten niet in gevaar te brengen.</p>

- Zorg voor een veilig beheer. Vermijd het beschadigen van het asbestmateriaal. Controleer de toestand jaarlijks op wijzigingen.
- Voer bijkomende staalname(s) uit.

- Eenvoudige handelingen: mag via doe-het-zelf of door werknemer(s) met opleidingsattest eenvoudige handelingen
Raadpleeg de actuele wetgeving op de website van OVAM. Onder strikte voorwaarden kan het eventueel toegestaan zijn om deze toepassing zelf te verwijderen. Bij twijfel wordt echter sterk aangeraden om een erkende asbestverwijderaar te raadplegen. Zorg er bovendien voor dat u zich goed informeert via de websites van OVAM en andere officiële bronnen over de vereiste persoonlijke beschermingsmaatregelen en de richtlijnen voor het veilig verwijderen van asbest.

Houd er rekening mee dat deze toepassingen vaak onder spanning staan. Het is daarom aan te raden om ook een elektricien te raadplegen, aangezien het werken aan of verwijderen van deze toepassingen specifieke technische kennis vereist.

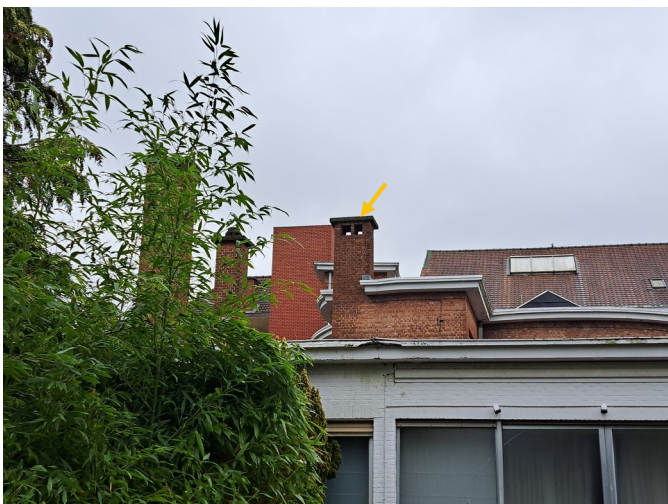
Situeringfoto

Tijdelijke beperking

Reden: Het te onderzoeken materiaal situeert zich hoger dan 3,50 m te rekenen vanaf een veilige ondergrond

Uitleg van de asbestdeskundige: Het rookgaskanaal is niet beoordeeld. Aan de binnenzijde is de kachel aangesloten. Aan de buitenzijde is het hoger dan 3,5 meter om de schoorsteen te inspecteren. Het is niet zichtbaar of er een asbestverdacht rookgaskanaal aanwezig is in de schoorsteen. Conform ons inspectieprotocol mogen wij een beperking inroepen voor hoogtes hoger dan 3,5 m. Indien men dit wil laten onderzoeken, dient er een nieuwe afspraak gemaakt te worden en moet er een hoogtewerker voorzien worden, evenals iemand die bevoegd is om deze te bedienen en eventueel een techniek die de al dan niet aanwezige schouwhoek kan afnemen en weer terugplaatsen.

(Asbest)materiaal	Rookgaskanaal
Karakterisatie	Asbest (verdacht)
Primaire drager	HVAC infrastructuur en uitrusting

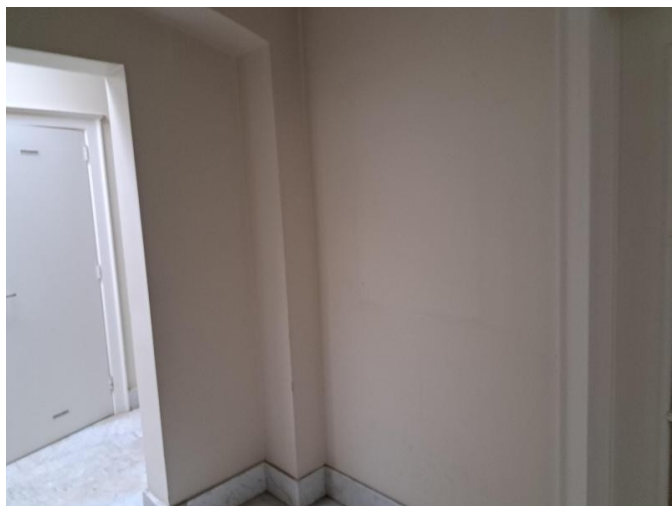
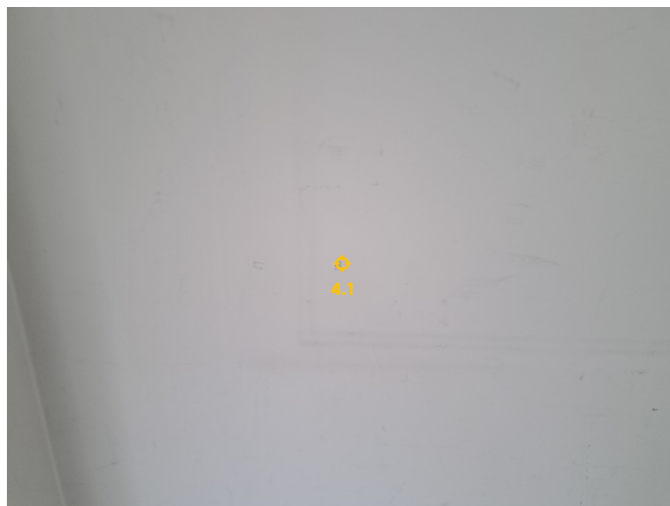
Fiche 4: Pleisterwerk muren

Geen asbest

#	Type	Referentie	Resultaat
4.1	Mengmonster	M01	Geen asbest

Beschrijving	Pleisterwerk muren
Omgeving	Binnen
Primaire drager	Binnenwand
Bindmiddel van materiaal	Gips - kalk
Gebondenheid op basis van bindmiddel	Niet-hechtgebonden
Hoeveelheid (oppervlakte - dikte - aantal)	• 920,00 m ² - 1,00 cm - 1 stuk
Totaal volume	9,20 m ³
Identificatiemethode	Een monstername door de asbestdeskundige met laboanalyse door een asbestlabo.
Destructieve handeling voor identificatie	Nee
Opmerking	Deze oppervlakte, volumes en gewichten zijn niet gemeten, maar geschat op basis van een benadering van het aanwezig pleisterwerk in alle muren (de opgegeven hoeveelheden mogen niet gebruikt worden als maatstaf van heffing).

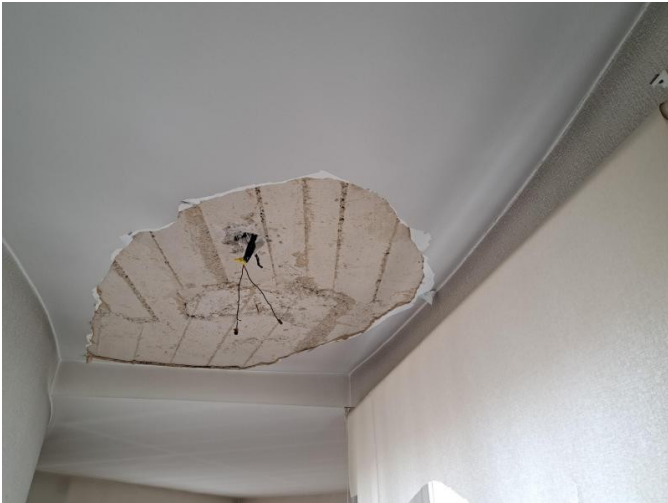
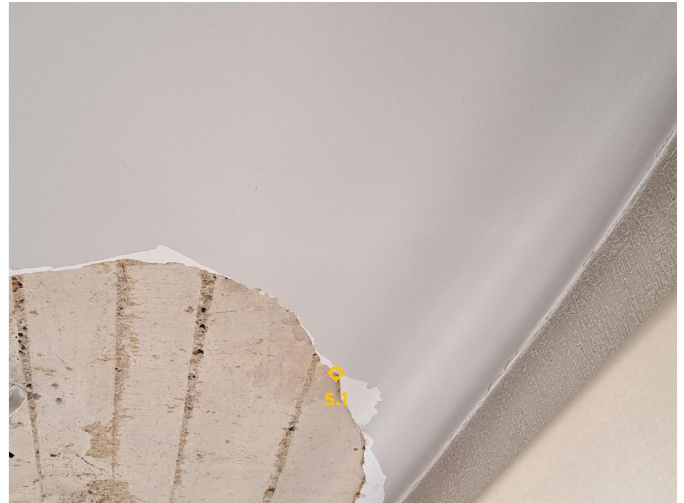
Fiche 5: Pleisterwerk plafonds

Geen asbest

#	Type	Referentie	Resultaat
5.1	Mengmonster	M02	Geen asbest

Beschrijving	Pleisterwerk plafonds
Omgeving	Binnen
Primaire drager	Plafond
Bindmiddel van materiaal	Gips - kalk
Gebondenheid op basis van bindmiddel	Niet-hechtgebonden
Hoeveelheid (oppervlakte - dikte - aantal)	• 290,00 m ² - 1,00 cm - 1 stuk
Totaal volume	2,90 m ³
Identificatiemethode	Een monstername door de asbestdeskundige met laboanalyse door een asbestlabo.
Destructieve handeling voor identificatie	Nee
Opmerking	Deze oppervlakte, volumes en gewichten zijn niet gemeten, maar geschat op basis van een benadering van het aanwezig pleisterwerk in alle plafonds (de opgegeven hoeveelheden mogen niet gebruikt worden als maatstaf van heffing).
