Asbestinventarisatetest

Leo Verbeecklaan 2/B10, 2070 Beveren-Kruibeke-Zwijndrecht

Attestnummer : 20250519-000319.001

Asbestveilig (maar niet asbestvrij)

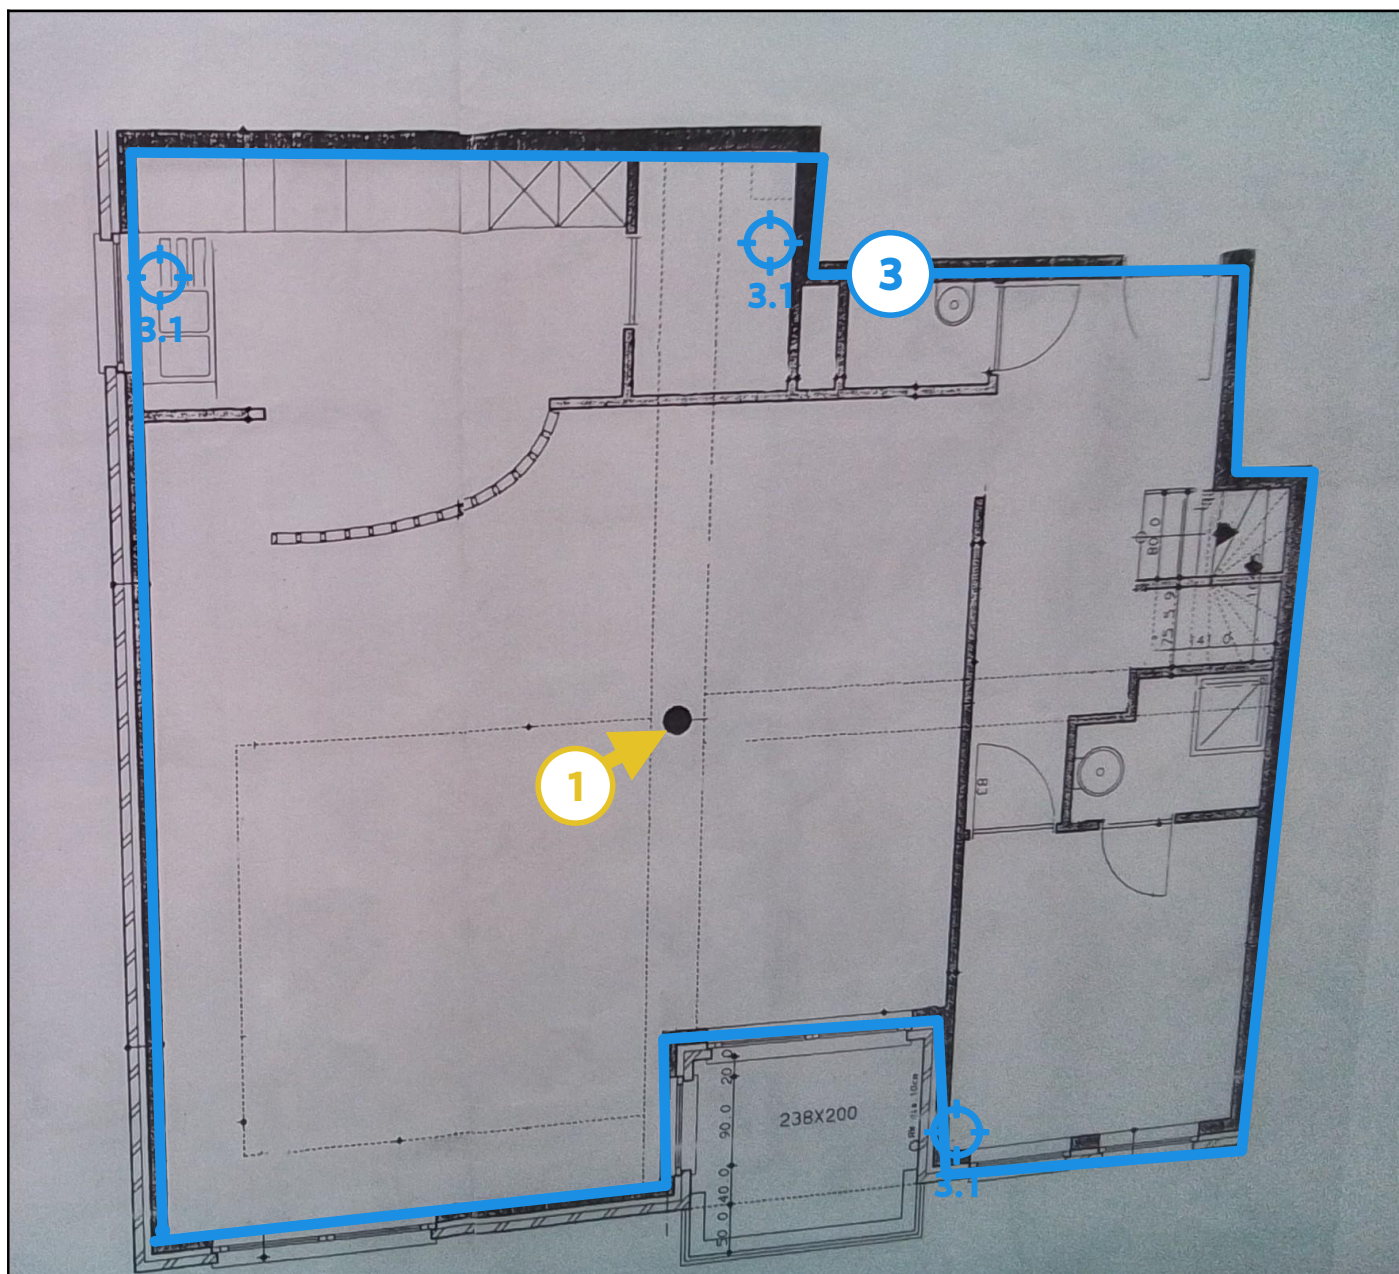
Plan 2.1: verdieping 3

| Beschrijving | Type | Actie |
|---|---|---|
| 1. Steunpaal | Asbestmateriaal | Zorgvuldig beheren |

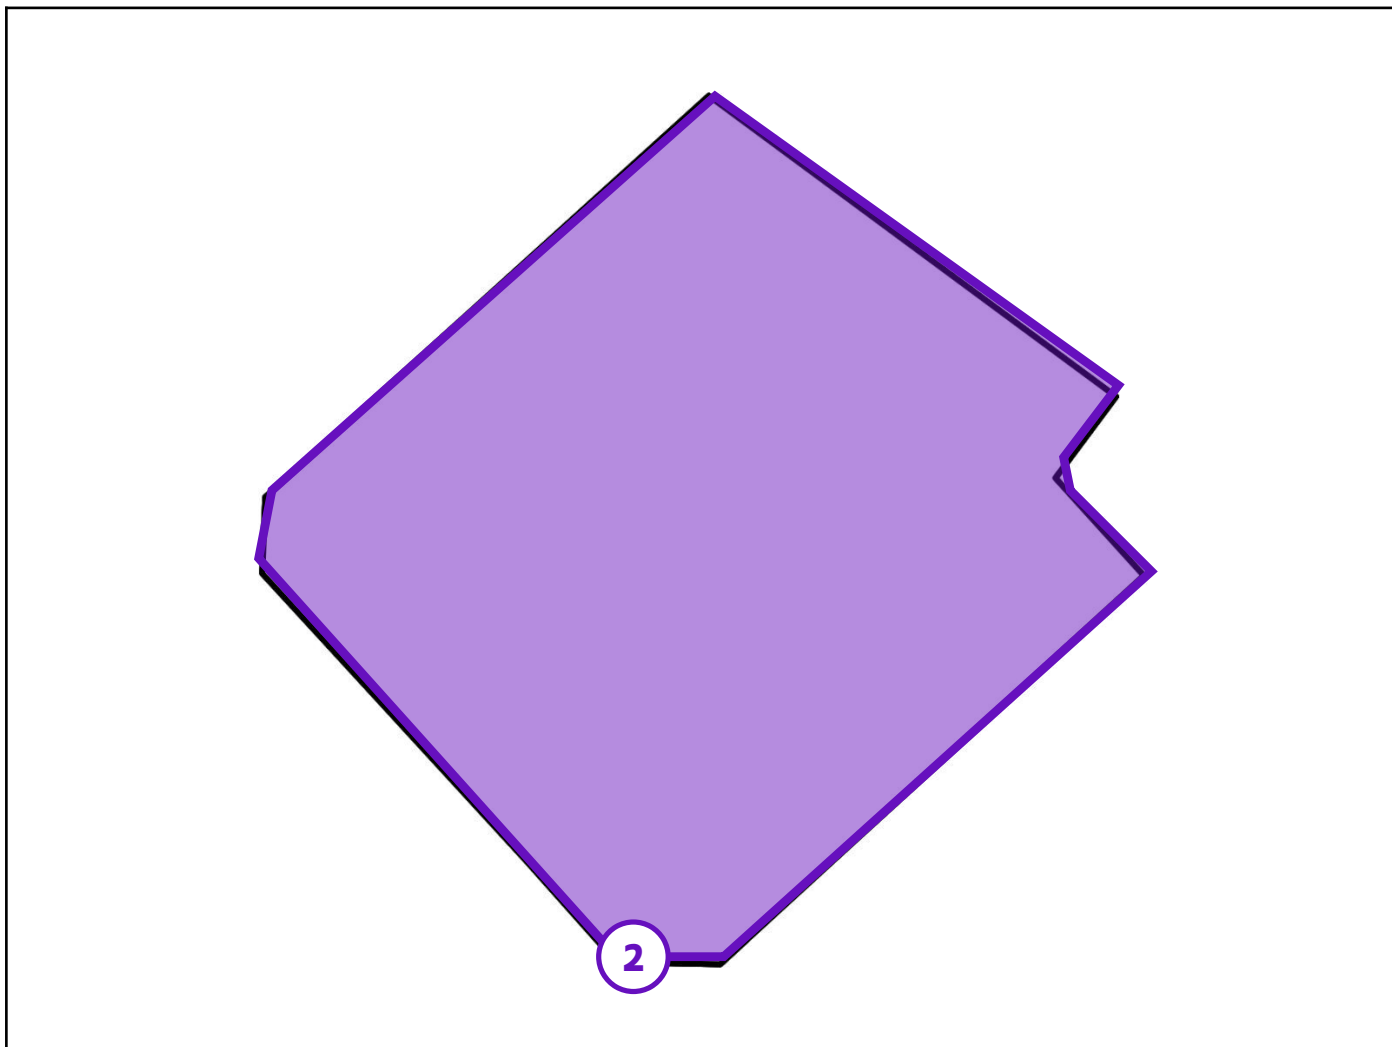
Plan 2.5: Hoofdgebouw plan

gemeenschappelijk dak maar aangrenst het terras is asbest vrij zie bewijsdocument

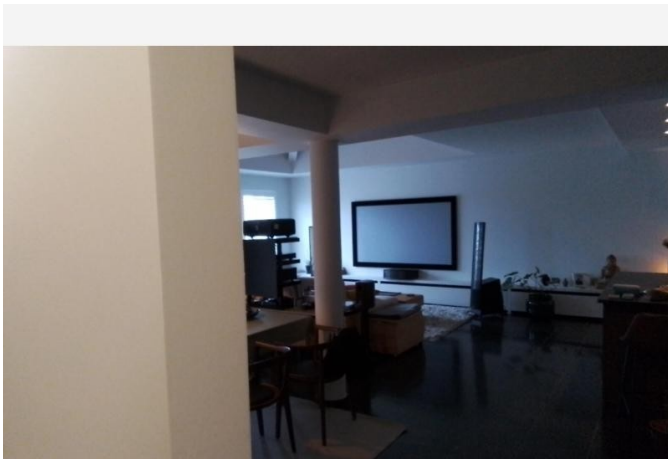
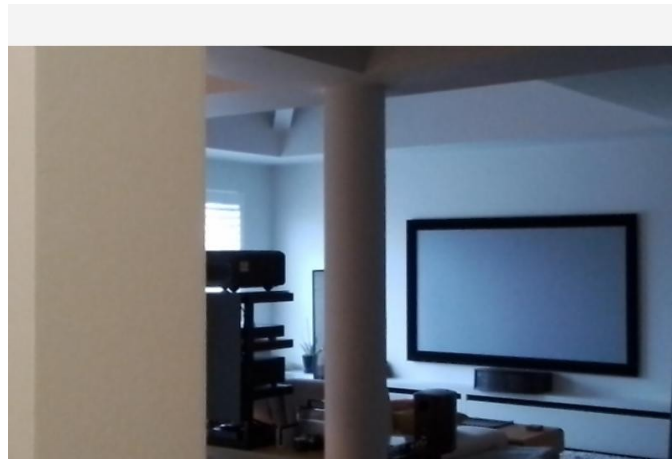
Het asbestmateriaal valt onder de mijlpaal van 2040.

| Eindbeoordeling materiaalrisico | Zeer laag materiaalrisico en/of zeer lage kans op vezelvrijgave |

| Gebondenheid | Categorie 1: hechtgebonden in oorsprong |
| Asbestsoort (vezeltype) | Crocidoliet aanwezig |
| Asbestconcentratie | Laag (< 50%) |
| Toestand van het materiaal | Onbeschadigd, niet verweerd |

| Beschrijving | Steunpaal |
| Asbestmateriaal | Buis, koker, leiding, pijp, doorvoer |

Zorgvuldig beheren

- Zorg voor een veilig beheer. Vermijd het beschadigen van het asbestmateriaal. Controleer de toestand jaarlijks op wijzigingen.
- Voer bijkomende staalname(s) uit.

- Eenvoudige handelingen: mag via doe-het-zelf of door werknemer(s) met opleidingsattest eenvoudige handelingen
Aanbevolen saneringsmethode: Eenvoudige handeling met bijkomende maatregelen. Het materiaal dient goed te worden gefixeerd voor deze wordt verwijderd. Betreft een hechtgebonden toepassing. De toepassing zorgvuldig verwijderen, zonder wijzigingen aan te brengen in de huidige toestand van het materiaal. De toepassing niet breken en/of beschadigen. Verwijder de toepassing a.d.h.v. eenvoudige handelingen met bijkomende maatregelen. Voorzie de nodige PBM's zoals ademhalingsmasker met een P3-filter, een speciaal ontworpen overall van niet-vezelafgevende stof, schoeisel moet volledig gesloten zijn, werkhandschoenen. Opleid personeel wordt aanbevolen. Het asbestmateriaal moet worden verpakt in twee lagen van luchtdichte, stevige plastic zakken of folie. Deze dienen gemarkeerd te zijn met een waarschuwingsetiket. Voor meer info ga naar <https://ovam.vlaanderen.be/voorzorgsmaatregelen-bij-asbestverwijdering>

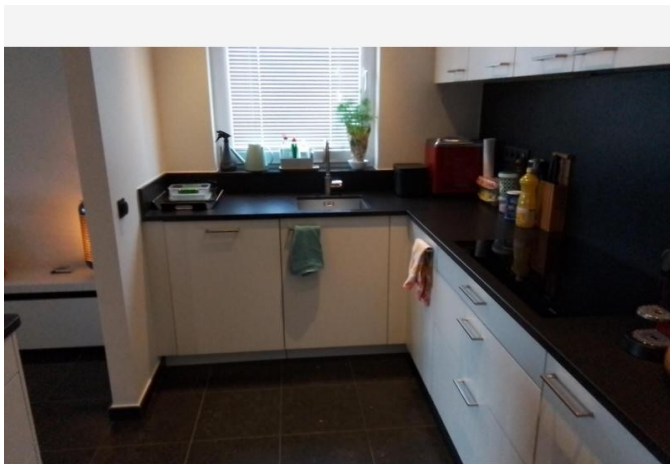
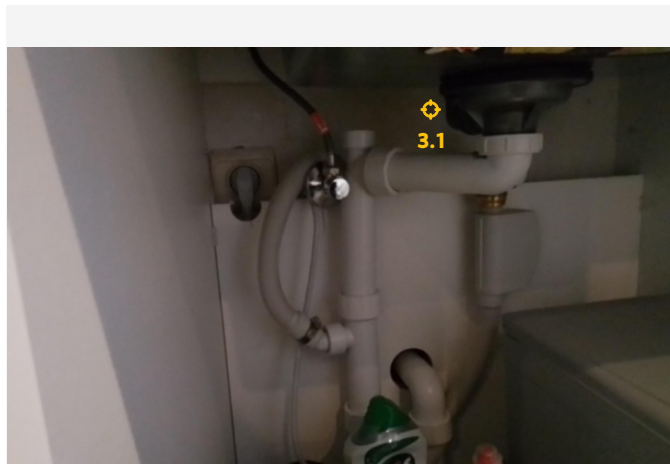
Fiche 3: Pleisterwerk wand

Geen asbest

| # | Type | Referentie | Resultaat |
|---|---|---|---|
| 3.1 | Mengmonster | MM01 | Geen asbest |

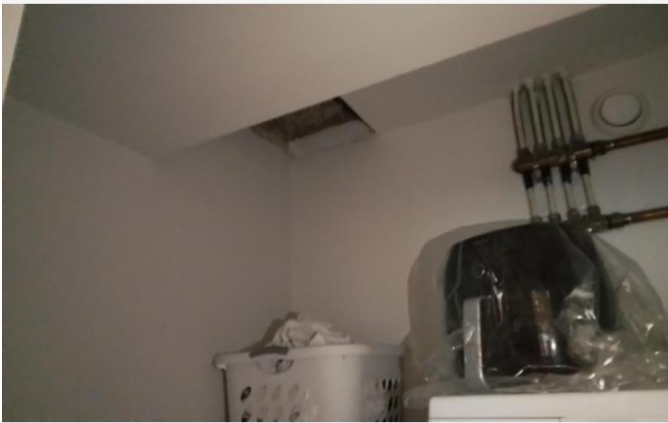
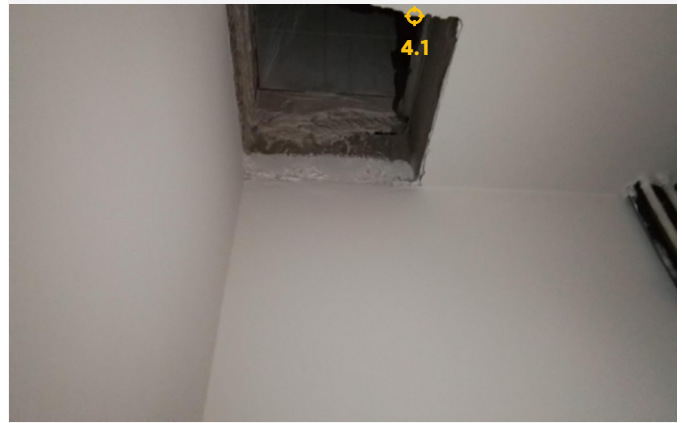
Fiche 4: Pleisterwerk plafond

Geen asbest

| # | Type | Referentie | Resultaat |
|---|---|---|---|
| 4.1 | Mengmonster | MM02 | Geen asbest |
