# Asbestinventarisatetest

Hoge Bokstraat 50, 9111 Sint-Niklaas

Attestnummer : 20260709-000374.000

Uitgegeven op : 09.07.2026

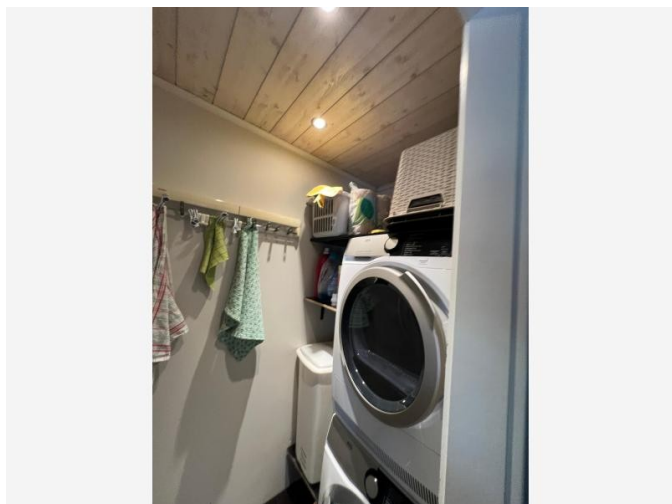
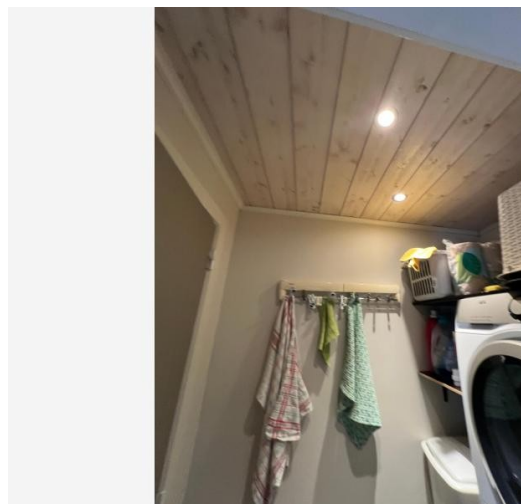
De plafonds zijn verlaagd met hout/gipsplaat/pvc en dus niet asbestverdacht. Het is echter mogelijk dat hierachter wel nog pleisterwerk of een andere asbestverdachte toepassing aanwezig is, dit kon niet getest worden in een niet-destructief onderzoek.

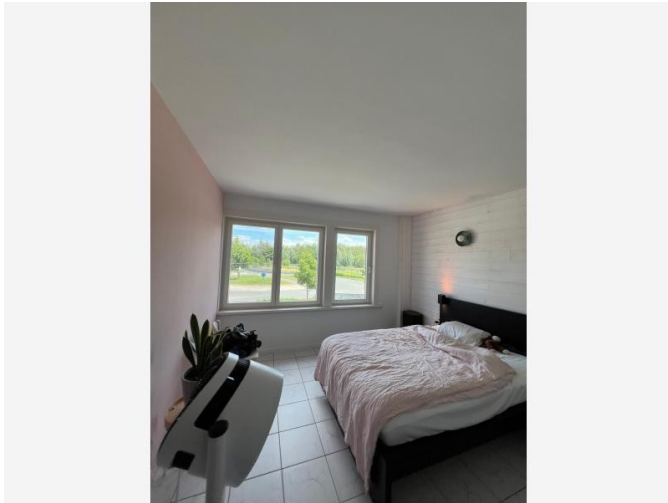
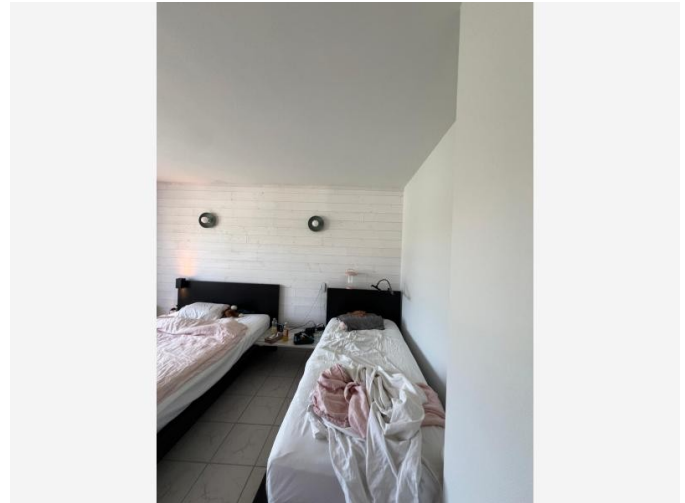
Er zijn valse wanden aanwezig uit hout/gipsplaat/pvc en dus niet asbestverdacht. Het is echter mogelijk dat hierachter wel nog pleisterwerk of een andere asbestverdachte toepassing aanwezig is, dit kon niet getest worden in een niet-destructief onderzoek. Er zijn valse wanden aanwezig uit hout/pvc/gipsplaat en worden als niet asbest verdacht beschouwd, info: (indien de gipsplaten geplaatst zijn in de jaren 70 kan de vulpasta tussen de platen asbest bevatten, dit is zeer moeilijk te detecteren indien deze overschilderd of behangen zijn.) Bij werken dient men de voegnaden op te sporen en hiervan een staal te nemen ( !!! enkel bij gipsplaten van de jaren 70 !!!! ) De deskundige kan ook geen uitspraak doen over achterliggend asbest verdacht materiaal die zich mogelijk achter deze wanden bevinden, dit kon niet getest worden in een niet destructief onderzoek

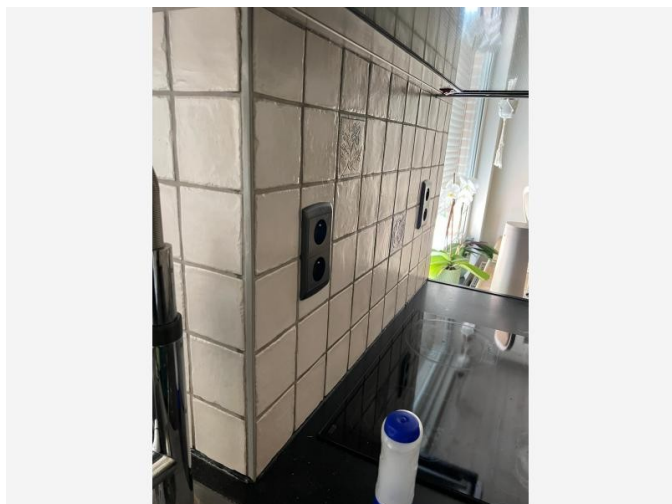
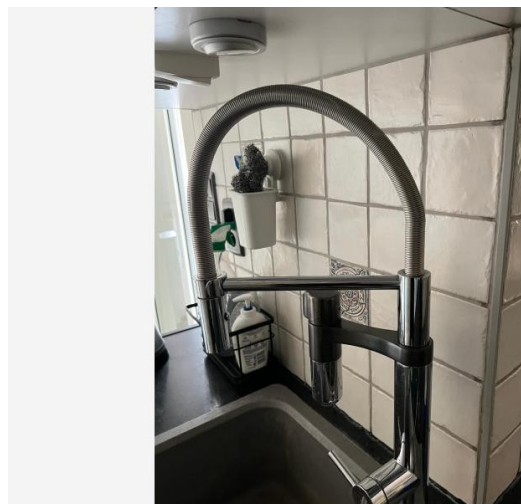
De faiencelijm kon niet getest worden zonder de tegels zelf te beschadigen. Bijkomend destructief onderzoek is nodig.

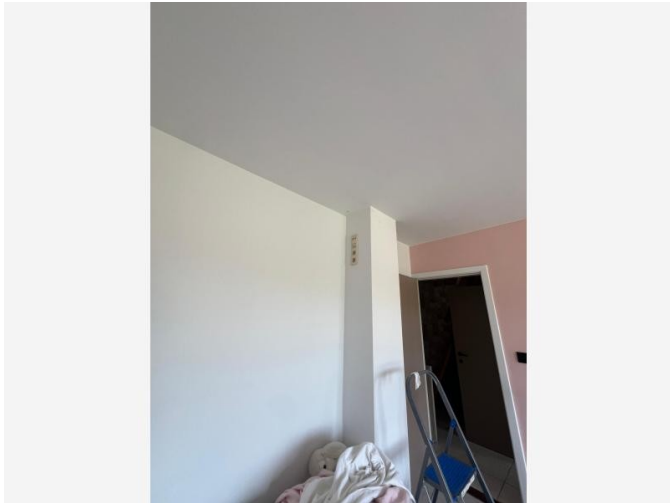
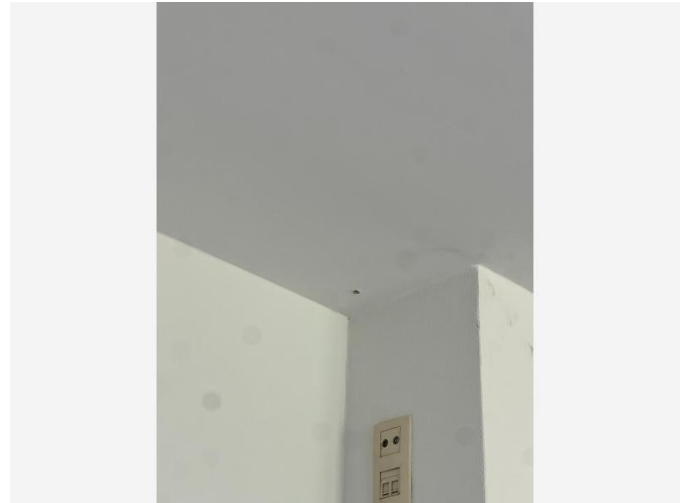
## Fiche 4: Pleisterwerk plafond

### Conclusie

Geen asbest

| # | Type | Referentie | Resultaat |
|---|---|---|---|
| 4.1 | Mengmonster | 0.2 | Geen asbest |

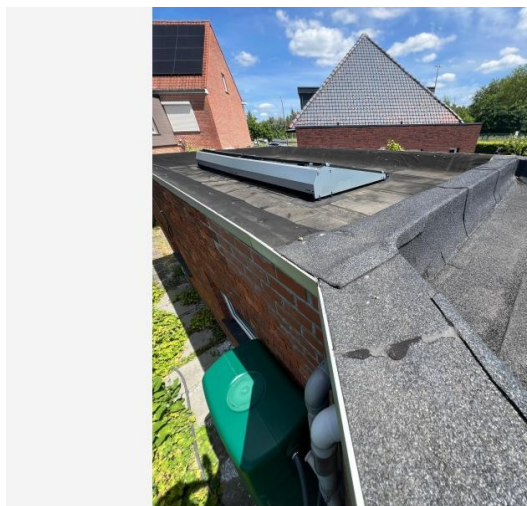
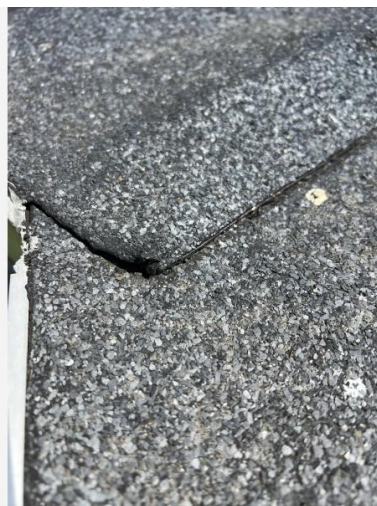
## Fiche 5: Roofing plat dak

### Conclusie

Geen asbest

| # | Type | Referentie | Resultaat |
|---|---|---|---|
| 5.1 | Puntmonster | D0.1 | Geen asbest |

| Opmerking | Enkel de toplaag kon getest worden, onderliggende/oudere dakbedekkingen kunnen alsnog asbest bevatten. De hoeveelheid is geen meetstaat en kan in realiteit afwijken. |

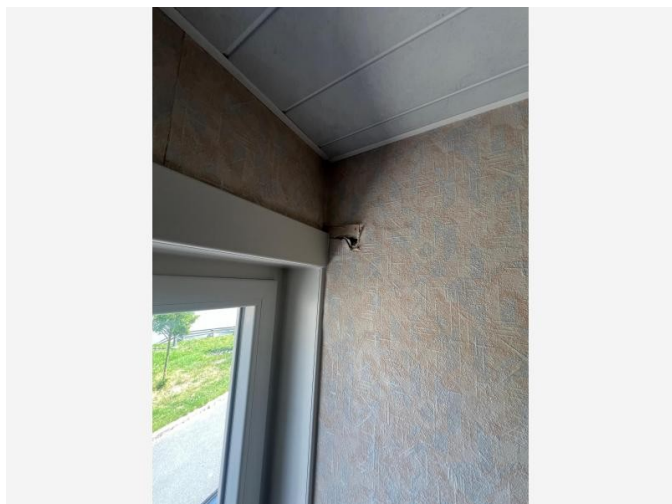
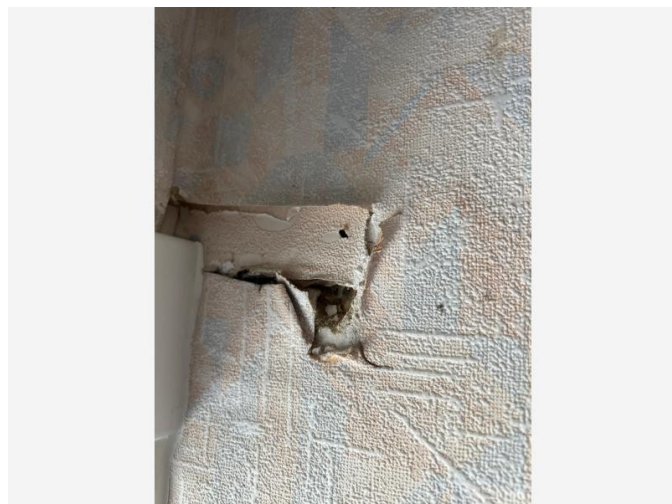
## Fiche 6: Pleisterwerk muren

### Conclusie

Geen asbest

| # | Type | Referentie | Resultaat |
|---|---|---|---|
| 6.1 | Mengmonster | 0.1 | Geen asbest |

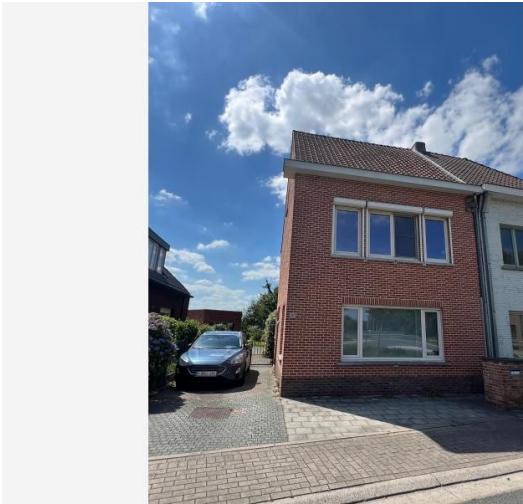
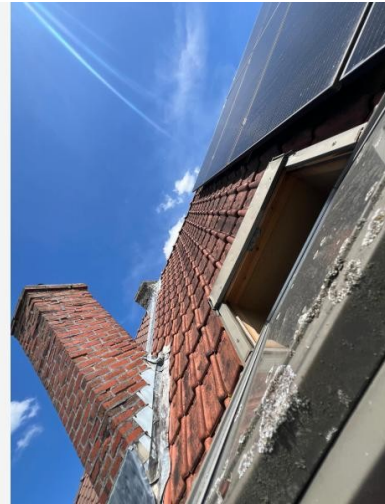
## Fiche 7: Pannen, natuurleien,... dakbedekking

| Beschrijving | Notitie | Terug te vinden op plannen |
|---|---|---|
| Fiche 7: Pannen, natuurleien,... dakbedekking | De dakbedekking van de schuine daken is niet-asbestverdacht. Het is echter mogelijk dat hierachter wel een andere asbestverdachte toepassing aanwezig is, dit kon niet getest worden in een niet-destructief onderzoek. | Plan 1.8: Dakenplan |

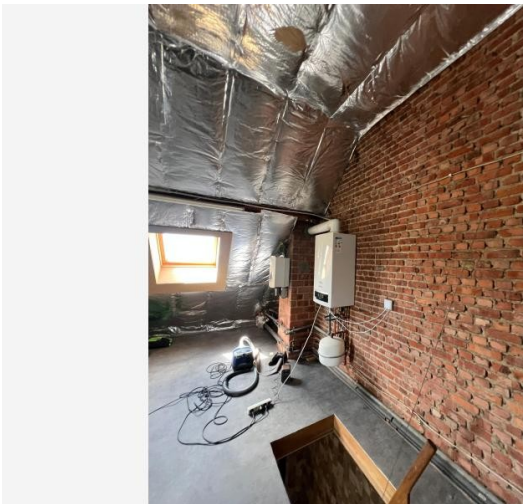
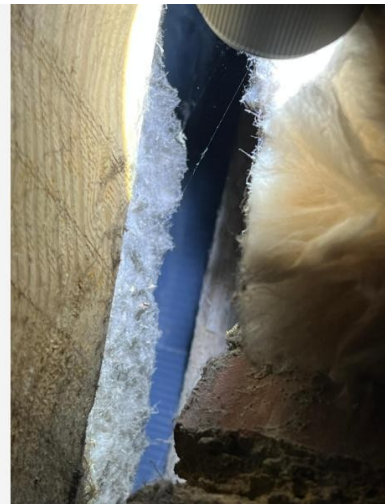
## Fiche 8: Onderdak

| Beschrijving | Notitie | Terug te vinden op plannen |
|---|---|---|
| Fiche 8: Onderdak | Er is geen (asbestverdacht) onderdak aanwezig. | Plan 1.9: Dakenplan |

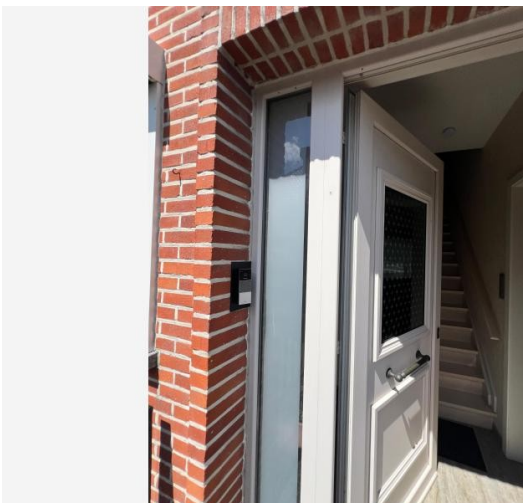
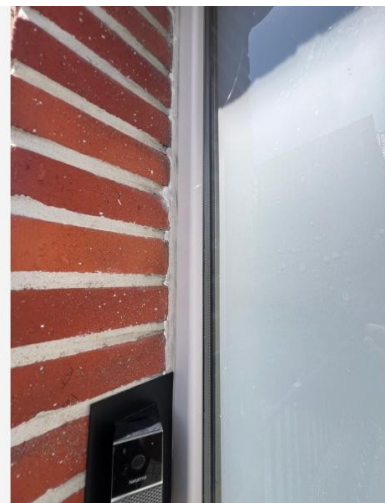
## Fiche 9: Kit aan schrijnwerk tussen de muur en het profiel

| Beschrijving | Notitie | Terug te vinden op plannen |
|---|---|---|
| Fiche 9: Kit aan schrijnwerk tussen de muur en het profiel | De kit aan de vensters is te recent om asbest verdacht te zijn. De kit is veerkrachtig en soepel, dit is een indicatie dat dit materiaal niet asbest verdacht is. De deskundige kan enkel een oordeel vormen over de zichtbare delen van de kit, achterliggende lagen of materialen kunnen nog voorkomen, let hierbij op bij verwijdering. Draag daarom steeds de nodige PBM's bij verwijderingswerken en laat stalen nemen bij twijfel indien men nog oude harde mastiek tegenkomt na verwijdering | Plan 1.2: Plan gelijkvloers<br>Plan 1.6: Plan 1e verdieping<br>Plan 2.1: Plan garage |

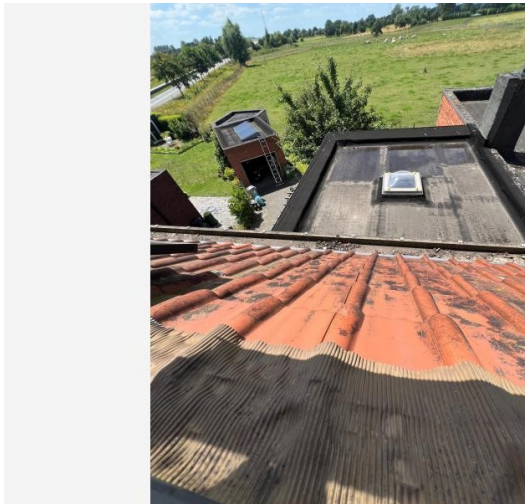
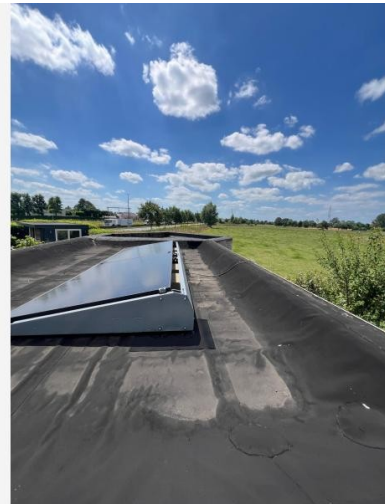
## Fiche 10: Bitumen, rubber of gelijkaardige dakbedekking

| Beschrijving | Notitie | Terug te vinden op plannen |
|---|---|---|
| Fiche 10: Bitumen, rubber of gelijkaardige dakbedekking | De dakbedekking van de platte daken is niet-asbestverdacht. Het is echter mogelijk dat hierachter wel een andere asbestverdachte toepassing aanwezig is, dit kon niet getest worden in een niet-destructief onderzoek. | Plan 1.8: Dakenplan<br>Plan 2.1: Plan garage |

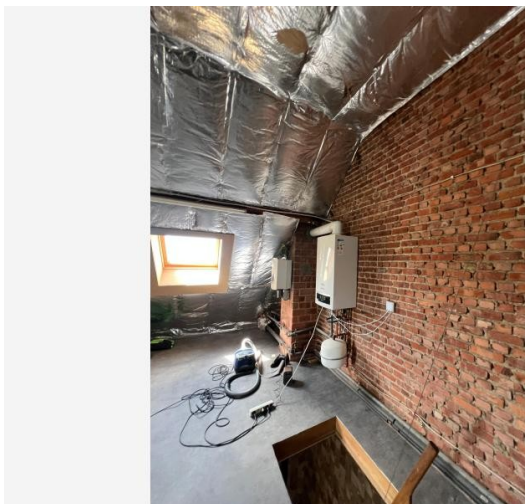
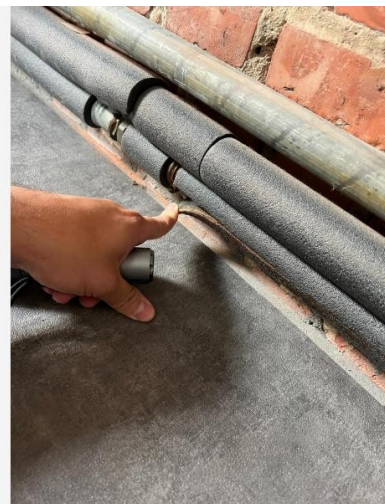
## Fiche 11: Geen (asbestverdachte-)leidingisolatie

| Beschrijving | Notitie | Terug te vinden op plannen |
|---|---|---|
| Fiche 11: Geen (asbestverdachte-)leidingisolatie | Er is in het inspectiegebied geen (asbestverdachte-) leidingisolatie aangetroffen. | Plan 1.7: Plan zolder |

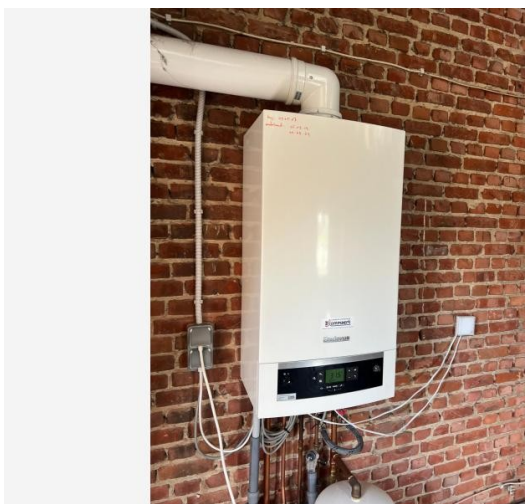
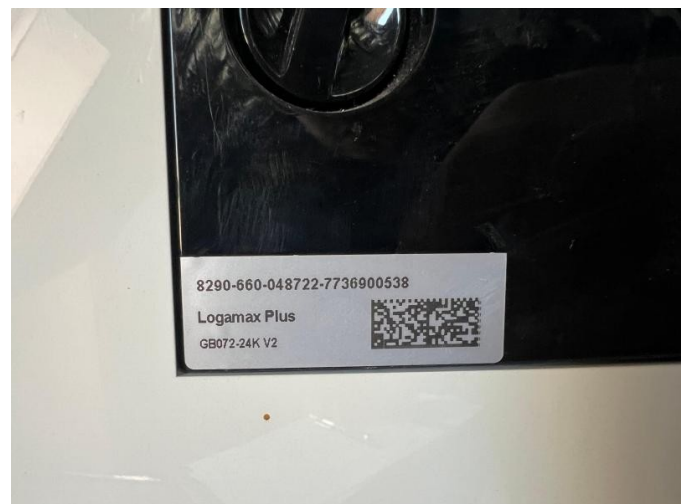
## Fiche 12: Brander centrale verwarming

| Beschrijving | Notitie | Terug te vinden op plannen |
|---|---|---|
| Fiche 12: Brander centrale verwarming | De brander van de centrale verwarming is niet-asbestverdacht. Adhv het serienummer is te zien dat deze dateert van na 2000. | Plan 1.7: Plan zolder |

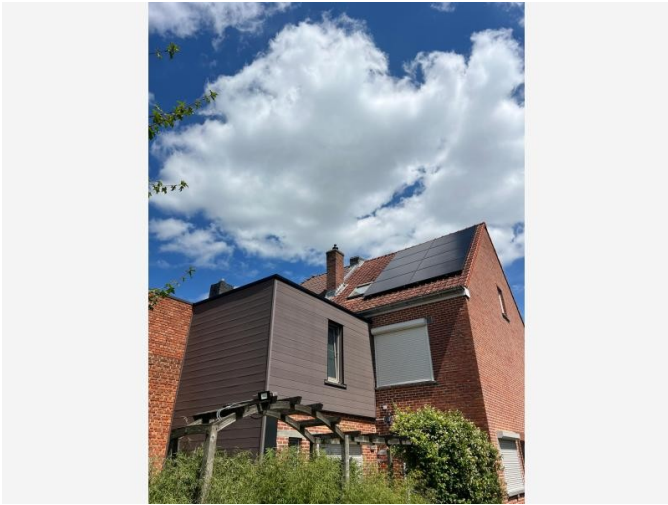
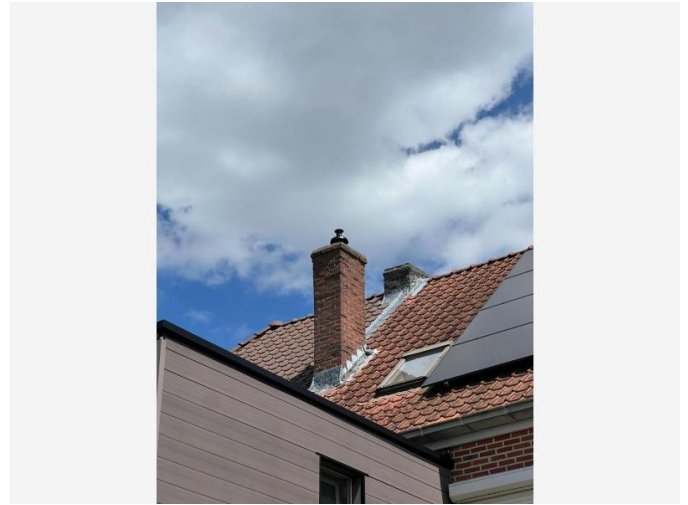
## Fiche 13: Rookgaskanalen

| Beschrijving | Notitie | Terug te vinden op plannen |
|---|---|---|
| Fiche 13: Rookgaskanalen | De rookgaskanalen zijn van INOX of niet-asbestverdachte kunststof of een ander, niet-asbestverdacht materiaal. | Plan 1.9: Dakenplan |
