# Asbestinventarisatetest

Elsstraat-Zuid 18, 9140 Temse

Attestnummer : 20260210-000108.000

**Niet-asbestveilig**

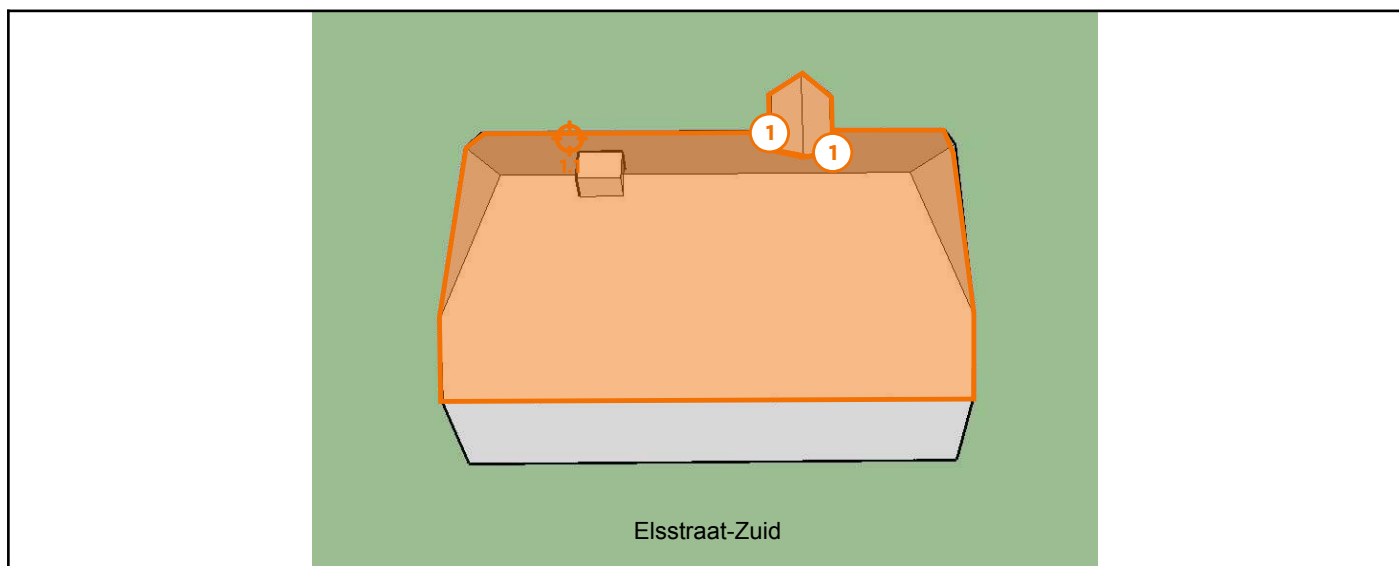
## Plan 1.9: Dakenplan bovenaanzicht

Beschrijving	Type	Actie
1. Onderdak (menuiserie)	Asbestmateriaal	<a href="#">Verwijderen</a>
1.1 Code: PS01	Puntmonster	-

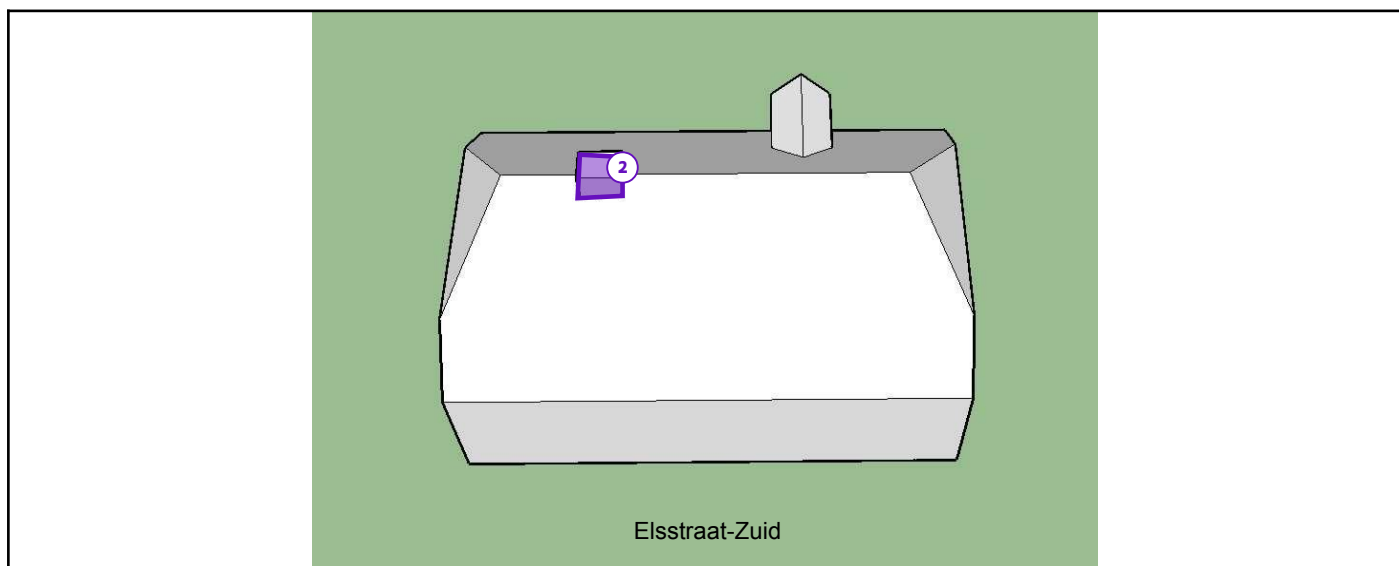
## Plan 1.10: Dakenplan bovenaanzicht

Beschrijving	Type	Actie
2. Bovenkant en binnenzijde schouw	Beperking	-

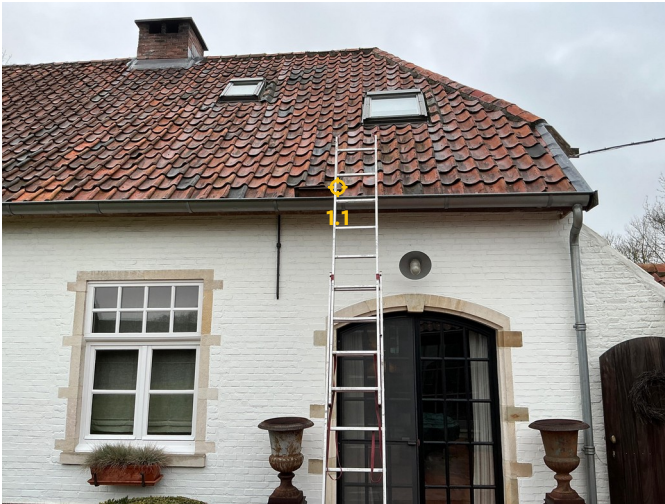
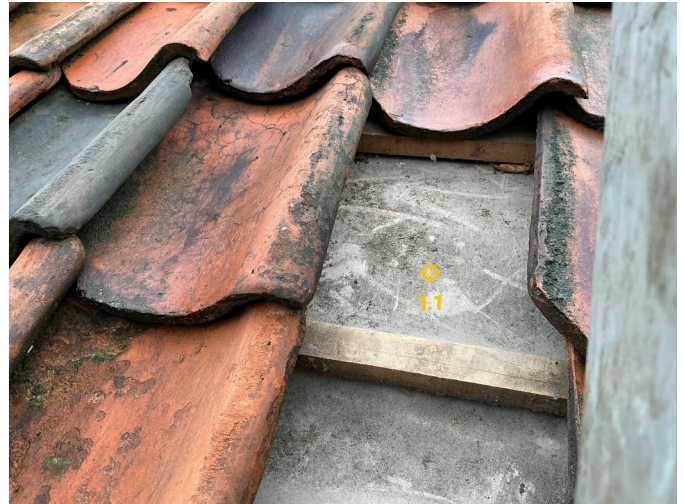
Het asbestmateriaal valt onder de mijlpaal van 2040.

Eindbeoordeling materiaalrisico	Verhoogd materiaalrisico en/of verhoogde kans op vezelvrijgave
---------------------------------	--

Gebondenheid	Categorie 1: hechtgebonden in oorsprong
Asbestsoort (vezeltype)	Alleen chrysotiel
Asbestconcentratie	Laag (< 50%)
Afschermingsgraad van het gehele materiaal	Geheel of deels vrij aan de buitenlucht
Toestand van het materiaal	Matig beschadigd, matig verweerd

#	Type	Referentie	Resultaat
1.1	Puntmonster	PS01	Chrysotiel

<b>Beschrijving</b>	Onderdak (menuiserie)
<b>Omgeving</b>	Buiten
<b>Primaire drager</b>	Schuin dak
<b>Asbestmateriaal</b>	Plaat, paneel, tablet - Type Menuiserie
<b>Bindmiddel van asbestmateriaal</b>	Cement
<b>Gebondenheid op basis van bindmiddel</b>	Hecht
<b>Hoeveelheid (oppervlakte - dikte - aantal)</b>	<ul style="list-style-type: none"><li>• 134,00 m<sup>2</sup> - 1,00 cm - 1 stuk</li></ul>
<b>Totaal volume</b>	1,34 m <sup>3</sup>
<b>Eenvoudig bereikbaar</b>	Ja
<b>Bevestigingswijze</b>	<ul style="list-style-type: none"><li>• Genageld, geniet</li></ul>
<b>Identificatiemethode</b>	Een monstername door de asbestdeskundige met laboanalyse door een asbestlabo.
<b>Destructieve handeling voor identificatie</b>	Nee

Verwijderen

- Zorg voor een veilig beheer. Vermijd het beschadigen van het asbestmateriaal. Controleer de toestand jaarlijks op wijzigingen.

- Eenvoudige handelingen: mag via doe-het-zelf of door werknemer(s) met opleidingsattest eenvoudige handelingen

Hecht gebonden. Platen kunnen in hun geheel verwijderd worden zonder te beschadigen.

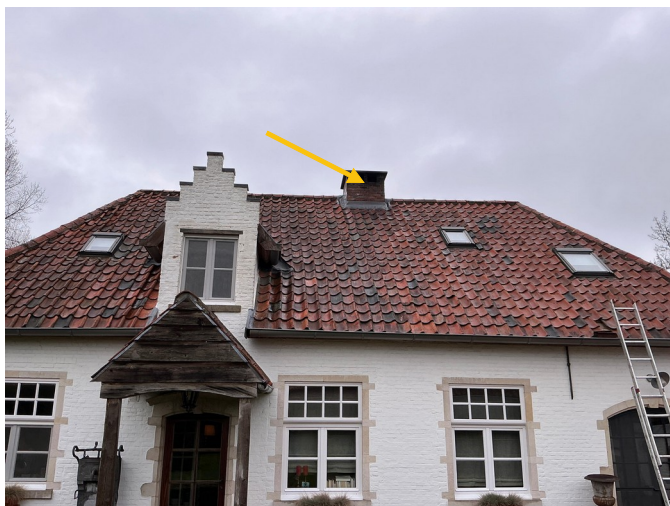
#### Tijdelijke beperking

**Reden:** Het te onderzoeken materiaal situeert zich hoger dan 3,50 m te rekenen vanaf een veilige ondergrond

**Uitleg van de asbestdeskundige:** De binnenzijde en bovenkant van de schouw is in theorie inspecteerbaar langs de buitenzijde van de schouw (Met hoogtewerker) maar in praktijk is dit niet haalbaar.

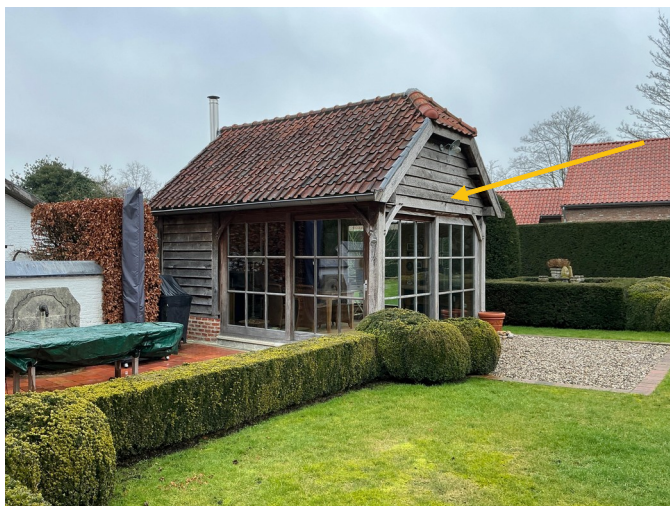
### Uitgesloten van inspectie

Bouwjaar: 2010

*Constructies gebouwd vanaf 2001 moeten niet onderzocht worden*

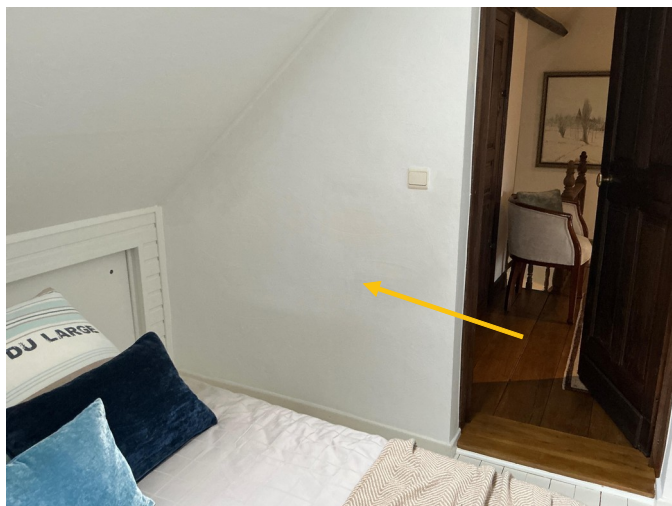
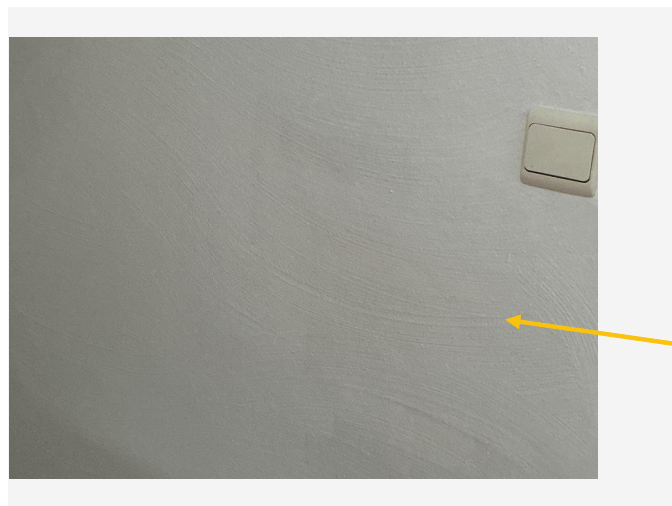
Sommige muren zijn uitgevoerd in gipskartonplaten.

Vermoedelijk zijn de voegen uitgevuld met afsmeerlagen met bindmiddel gips. Deze afsmeerlagen kunnen echter niet gelokaliseerd worden onder de verf of het behang. Het valt niet binnen de redelijkheid om een heel stuk behang of verf weg te nemen om de afsmeerlagen terug te vinden.

Bij eventuele werken dienen deze afsmeerlagen verder in detail onderzocht te worden en wordt staalname hiervan aangeraden.

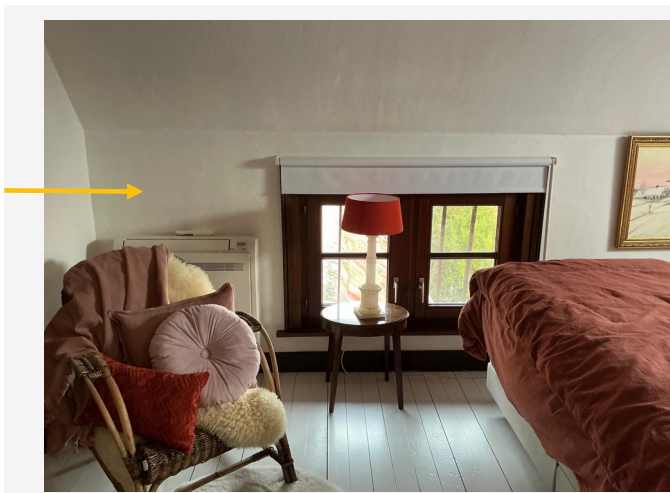
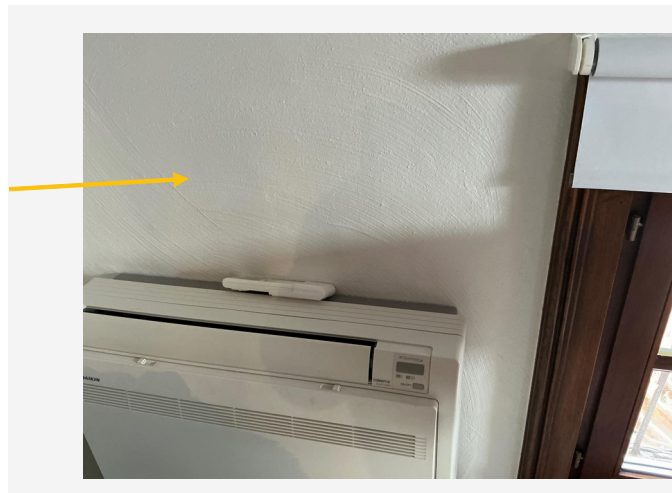
Niet inspecteerbaar. Bij renovatie of afbraakwerken na te kijken op asbestverdachte pleisterwerken achter valse wand.

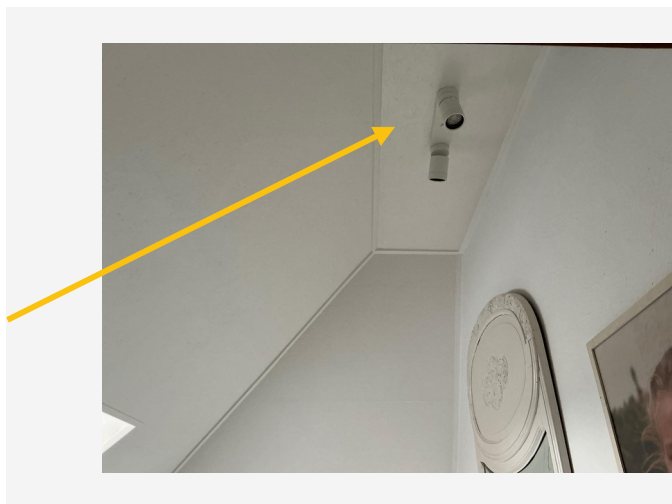
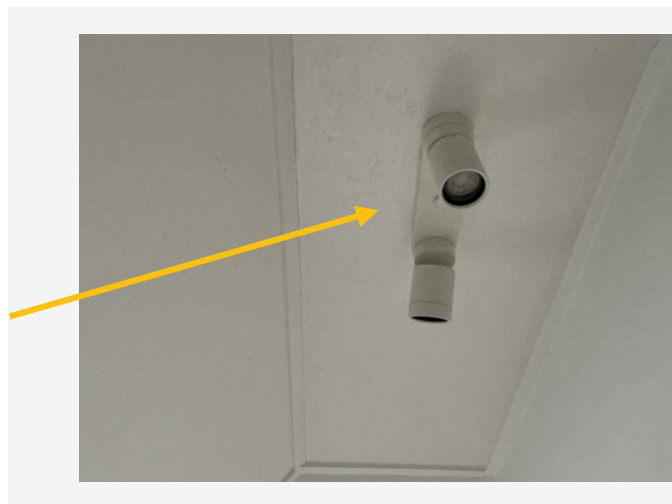
Sommige plafonds zijn uitgevoerd in gipskartonplaten.

Vermoedelijk zijn de voegen uitgevuld met afsmeerlagen met bindmiddel gips. Deze afsmeerlagen kunnen echter niet gelokaliseerd worden onder de verf of het behang. Het valt niet binnen de redelijkheid om een heel stuk behang of verf weg te nemen om de afsmeerlagen terug te vinden.

Bij eventuele werken dienen deze afsmeerlagen verder in detail onderzocht te worden en wordt staalname hiervan aangeraden.

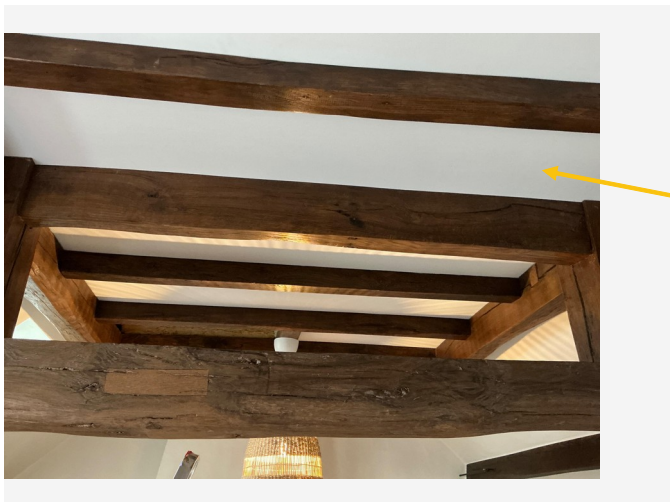
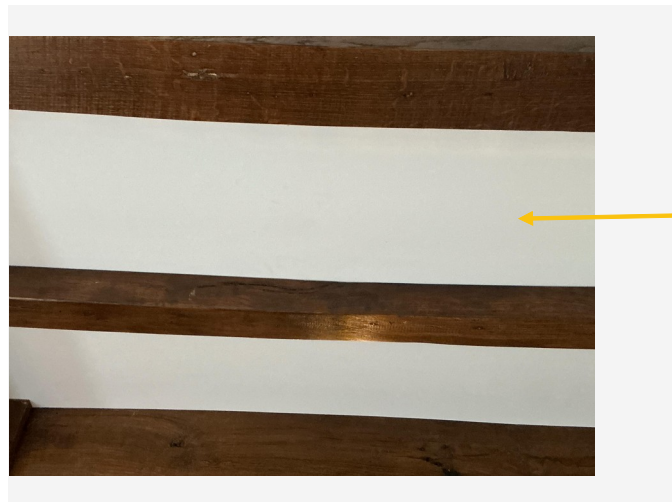
## Fiche 7: Pleister (onder verlaagd plafond)

Niet inspecteerbaar. Bij renovatie of afbraakwerken na te kijken op asbestverdacht pleisterwerk.

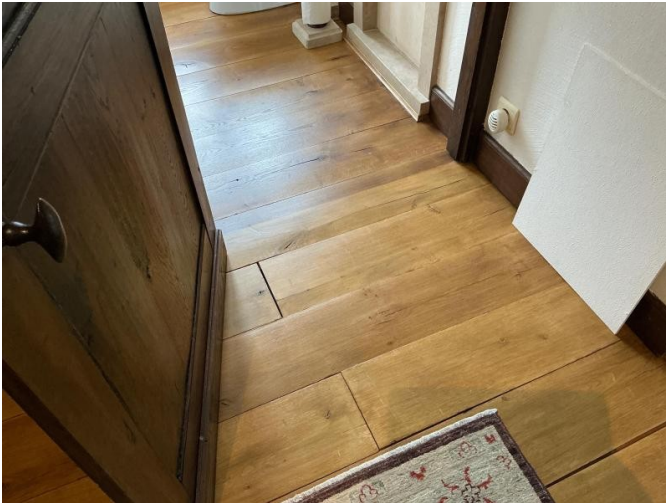
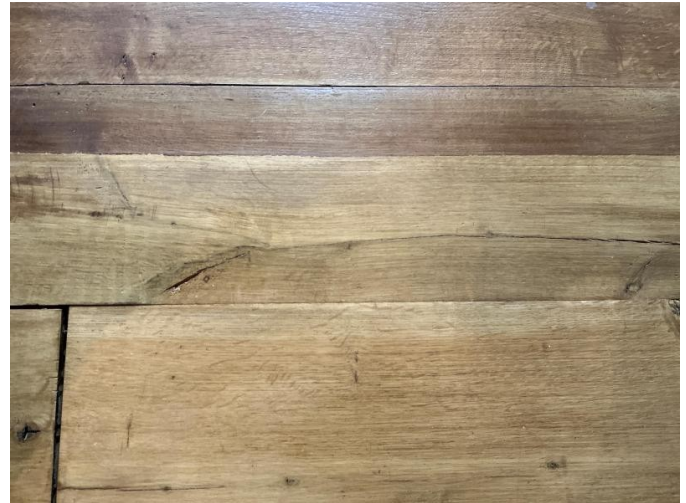
De vloeren, plinten en faiences zelf zijn niet asbesthoudend. Echter is er mogelijks een onderliggende (asbesthoudende) lijmlaag aanwezig. Gezien er geen beschadigingen zijn kan dit niet vastgesteld worden.

Bij eventuele werken dient hier extra aandacht aan besteed te worden en dienen de lijmlagen bemonsterd te worden als deze zich daar effectief bevinden.

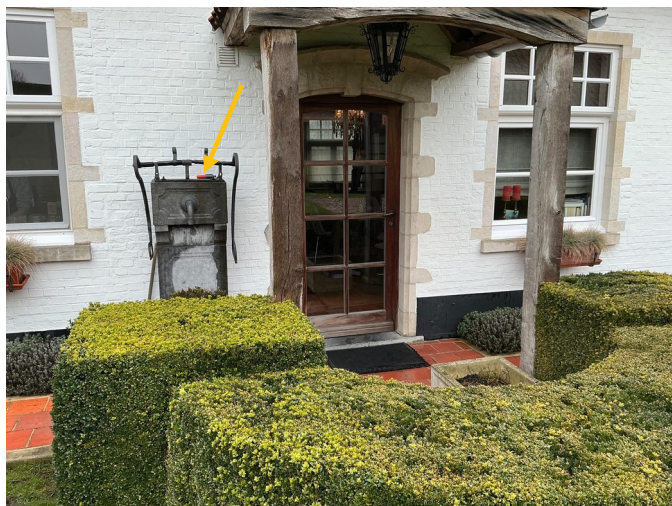
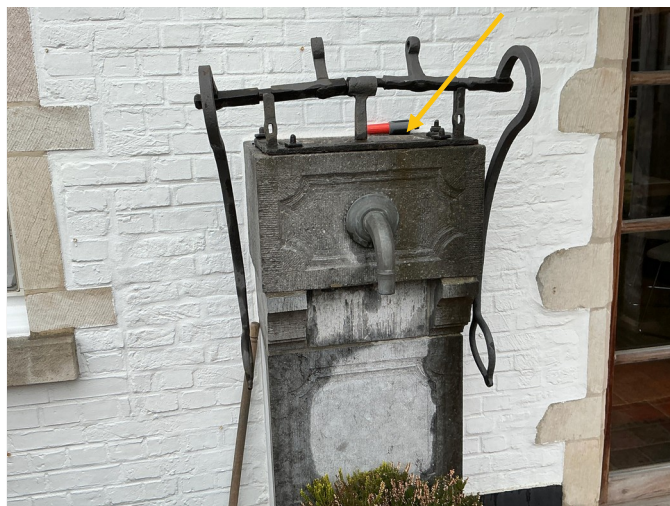
Mogelijks zijn pakkingen / dichtingen aanwezig. Deze zijn echter niet waarneembaar en inspecteerbaar. Staalname is bijgevolg niet mogelijk. Mogelijks zijn deze pakkingen / dichtingen asbesthoudend. Aandacht is vereist bij werken aan of verwijderen van deze pomp.

Basis voor advies	Beoordeling op basis van expertise, zonder een vaststelling door de asbestdeskundige.
Primaire drager	HVAC infrastructuur en uitrusting
(Asbest)materiaal	Pakking, dichting
Bindmiddel	Weinig of geen bindmiddel (textiel, bevlokkings, ...)
Gebondenheid bindmiddel	Niet-hechtgebonden

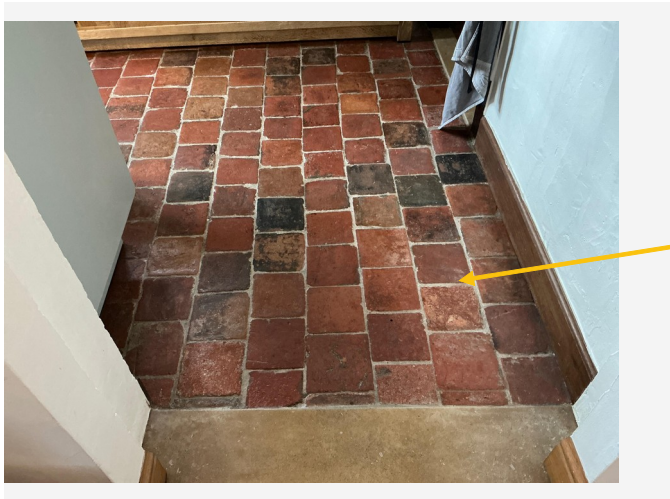
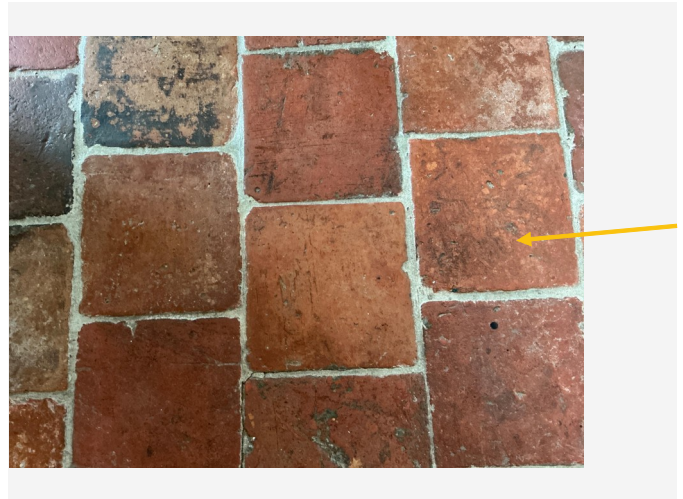
De vloeren, plinten en faiences zelf zijn niet asbesthoudend. Echter is er mogelijk een onderliggende (asbesthoudende) lijmlaag aanwezig. Gezien er geen beschadigingen zijn kan dit niet vastgesteld worden.

Bij eventuele werken dient hier extra aandacht aan besteed te worden en dienen de lijmlagen bemonsterd te worden als deze zich daar effectief bevinden.

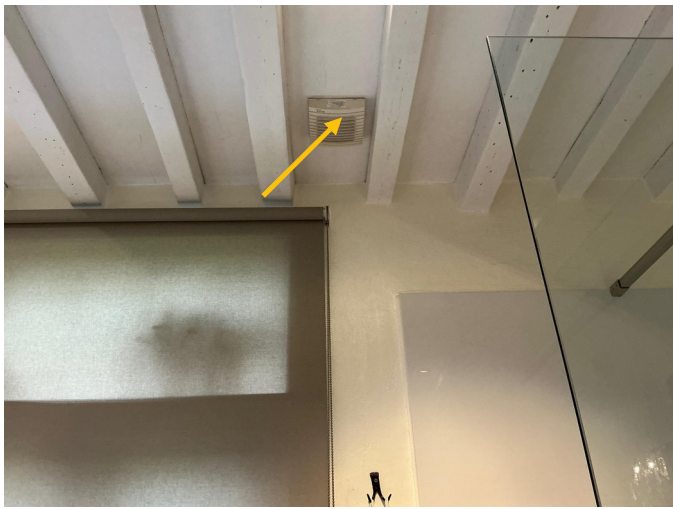
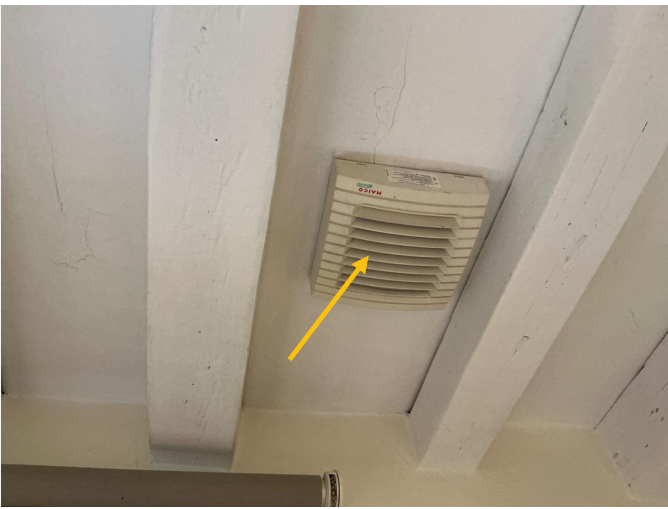
Er is een doorvoer voorzien in muur en/of plafond. Echter is deze doorvoer dichtgemaakt dmv. raam of rooster waardoor er niet kan gekeken worden wat er achter zit. Mogelijks zitten er asbesthoudende materialen achter. Bij werken dient men hier extra aandacht aan te besteden.

Basis voor advies	Beoordeling op basis van expertise, zonder een vaststelling door de asbestdeskundige.
Primaire drager	Binnenwand
(Asbest)materiaal	Buis, koker, leiding, pijp, doorvoer

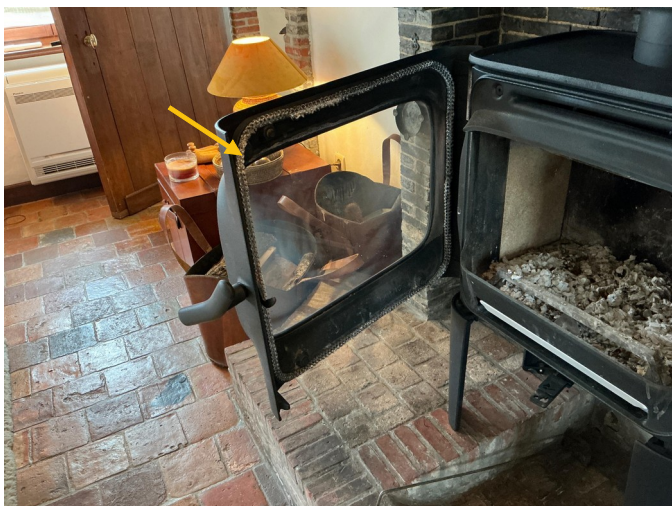
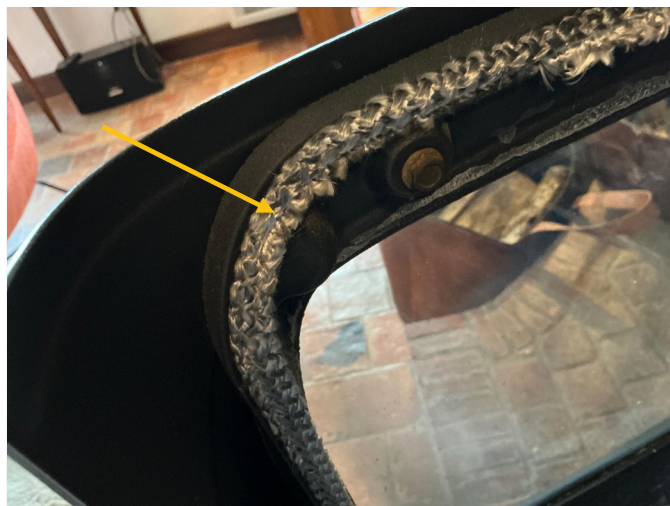
## Informatie over een niet-asbestverdacht materiaal

<b>Basis voor advies</b>	De asbestdeskundige beoordeelt het materiaal als niet-asbestverdacht.
<b>Primaire drager</b>	HVAC infrastructuur en uitrusting
<b>(Asbest)materiaal</b>	Koord, lint, band, strip
<b>Bindmiddel</b>	Weinig of geen bindmiddel (textiel, bevlokkings, ...)
<b>Gebondenheid bindmiddel</b>	Niet-hechtgebonden

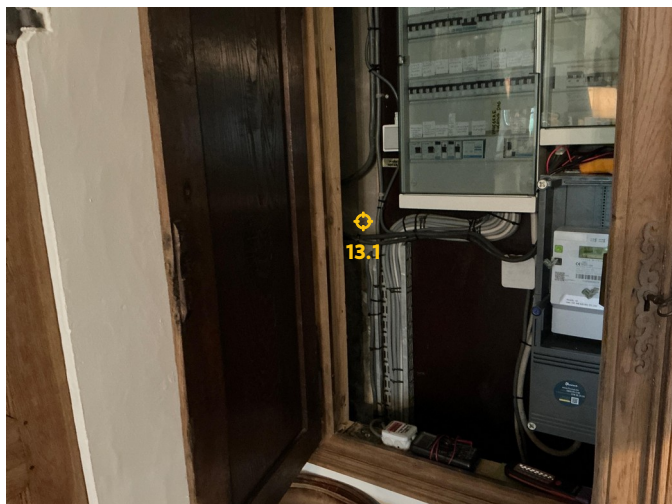
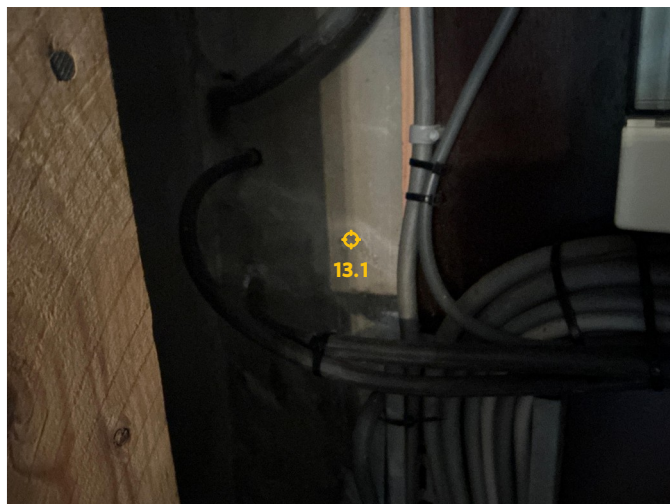
## Fiche 13: Pleister (muren)

Geen asbest

#	Type	Referentie	Resultaat
13.1	Mengmonster	MS01	Geen asbest

<b>Beschrijving</b>	Pleister (muren)
<b>Omgeving</b>	Binnen
<b>Primaire drager</b>	Binnenwand
<b>Bindmiddel van materiaal</b>	Gips - kalk
<b>Gebondenheid op basis van bindmiddel</b>	Niet-hechtgebonden
<b>Hoeveelheid (oppervlakte - dikte - aantal)</b>	• 156,00 m <sup>2</sup> - 1,00 cm - 1 stuk
<b>Totaal volume</b>	1,56 m <sup>3</sup>
<b>Identificatiemethode</b>	Een monstername door de asbestdeskundige met laboanalyse door een asbestlabo.
<b>Destructieve handeling voor identificatie</b>	Nee
<b>Opmerking</b>	Staalnames genomen in Eetkamer, traphal+1 en keuken. Geen stookplaats aanwezig.
