Asbestinventarisatetest

Sint-Elooisstraat 30, 8020 Oostkamp

Attestnummer : 20260205-000358.000

Uitgegeven op : 05.02.2026

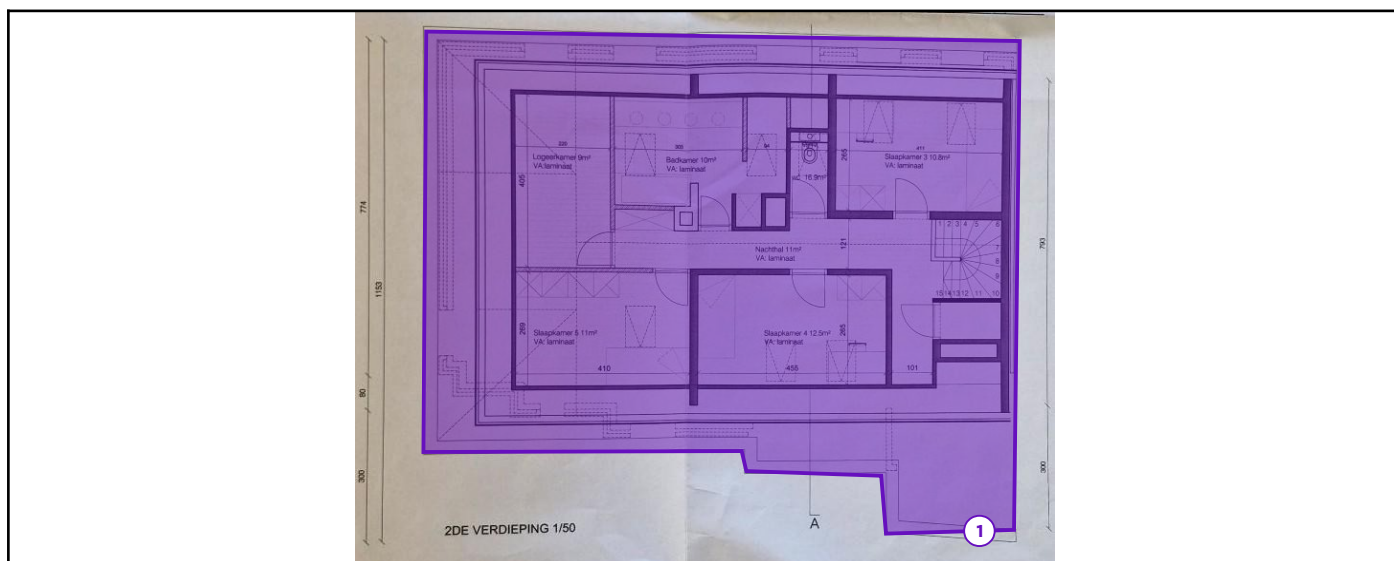
Plan 1.8: 2de verdieping kopie

Beschrijving	Type	Actie
1. Onderdak (zadeldak)	Beperking	-

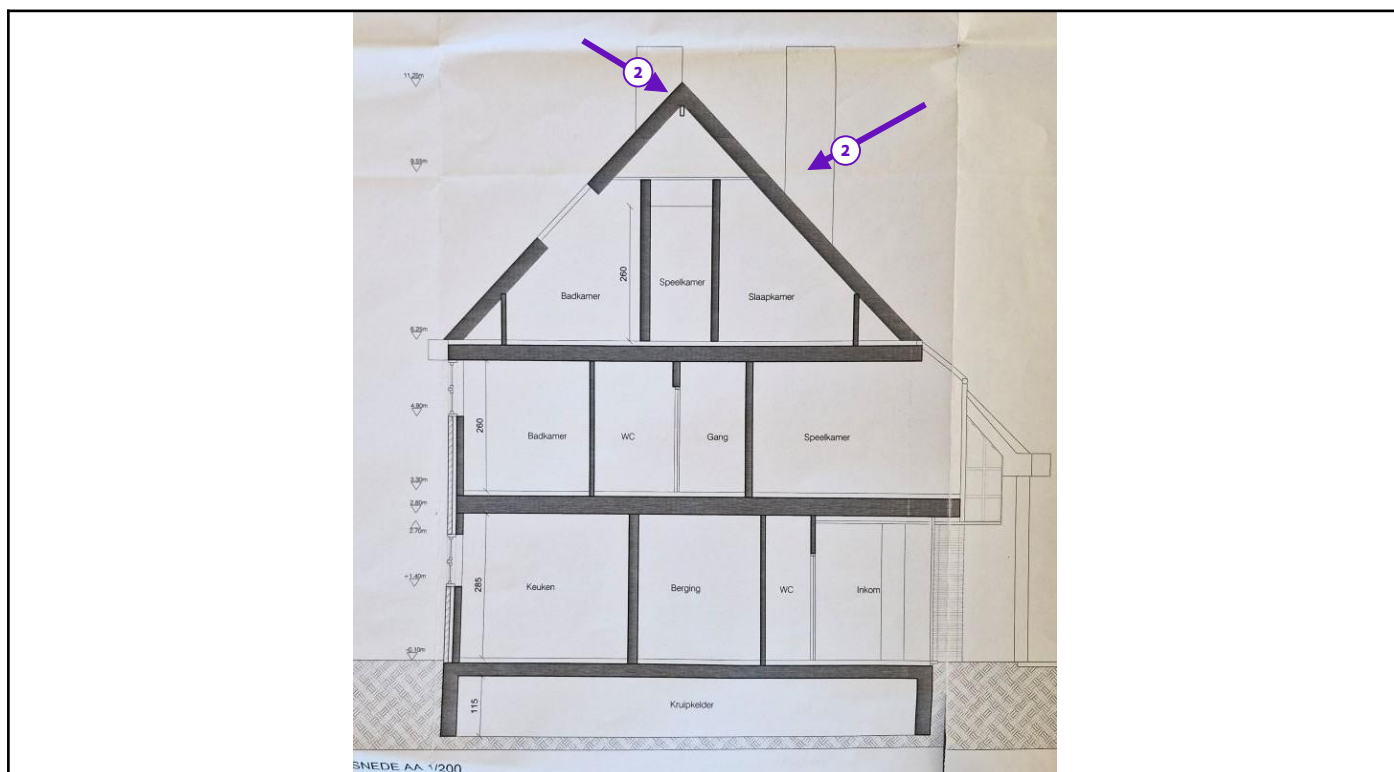
Plan 1.11: doorsnede

Beschrijving	Type	Actie
2. afvoerbuizen	Beperking	-

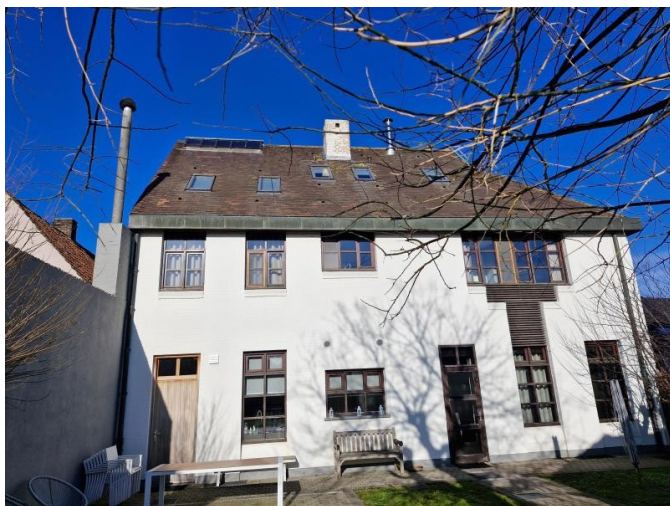
Situeringfoto

Tijdelijke beperking

Reden: Het te onderzoeken materiaal situeert zich hoger dan 3,50 m te rekenen vanaf een veilige ondergrond

Uitleg van de asbestdeskundige: Onmogelijk om te onderdak te bezichtigen. Dit kan enkel door destructief werk.

- Plan 1.8: 2de verdieping kopie

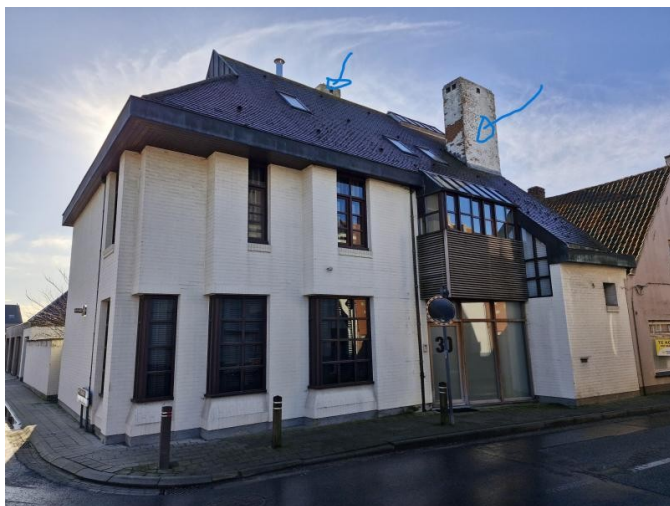
Situeringfoto

Permanente beperking

Reden: Het onderzoek kan niet uitgevoerd worden binnen de bepalingen van de Welzijnswet

Uitleg van de asbestdeskundige: Onmogelijk om de afvoerbuizen te zien, enkel door destructief werk kan dit bezichtigd worden.

De afvoerbuizen kunnen asbesthoudend zijn.

- Plan 1.11: doorsnede

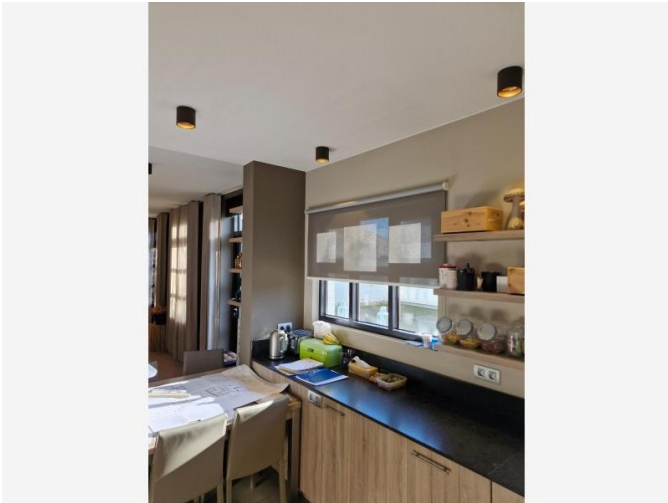
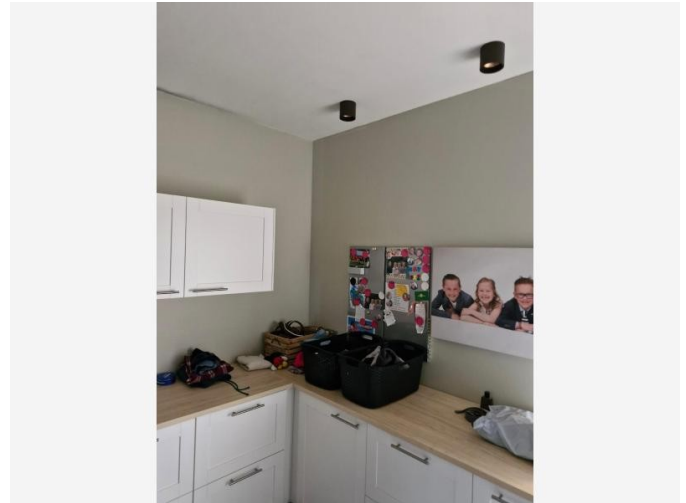
Informatie over een niet-asbestverdacht materiaal

Gyprocplafonds, houten vezelplaten, niet asbestverdacht.

Basis voor advies	De asbestdeskundige beoordeelt het materiaal als niet-asbestverdacht.
-------------------	---

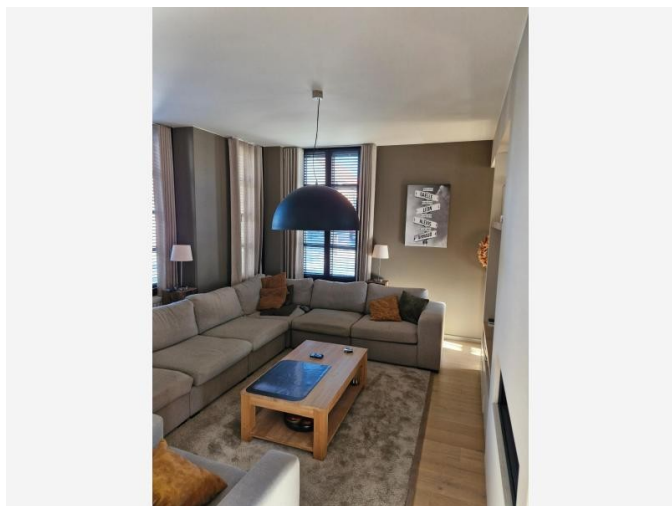
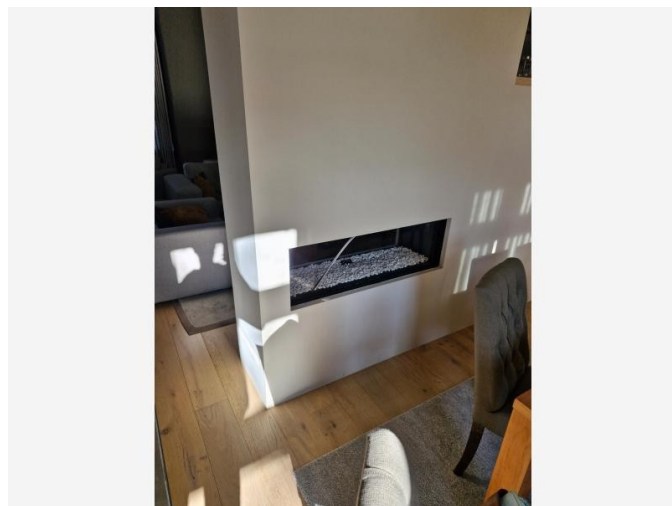
Informatie over een niet-asbestverdacht materiaal

De gashaard is geplaatst in 2016. (zie bewijsstuk)

Basis voor advies	Beoordeling op basis van een bewijsdocument.
--------------------------	--

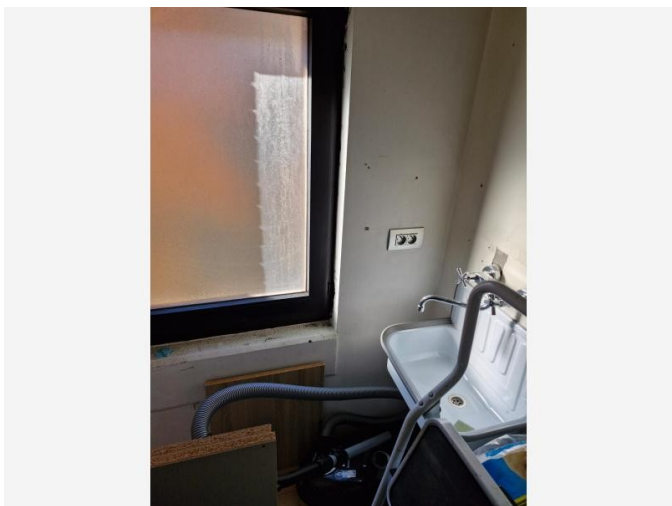
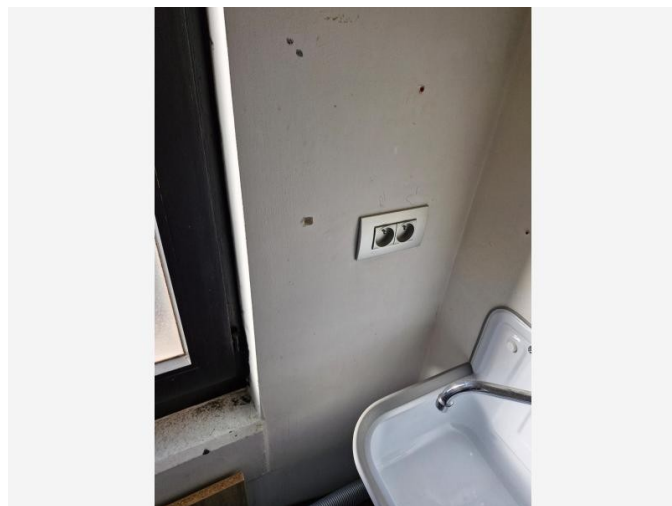
Geen asbest

#	Type	Referentie	Resultaat
5.1	Mengmonster	MM1	Geen asbest

Beschrijving	PW (muren)
Omgeving	Binnen
Primaire drager	Binnenwand
Bindmiddel van materiaal	Gips - kalk
Gebondenheid op basis van bindmiddel	Niet-hechtgebonden
Hoeveelheid (oppervlakte - dikte - aantal)	• 337,89 m ² - 1,00 cm - 1 stuk
Totaal volume	3,379 m ³
Identificatiemethode	Een monstername door de asbestdeskundige met laboanalyse door een asbestlabo.
Destructieve handeling voor identificatie	Nee

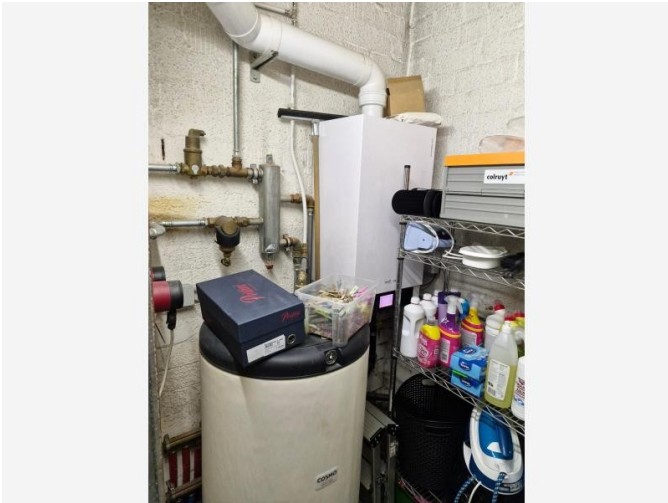
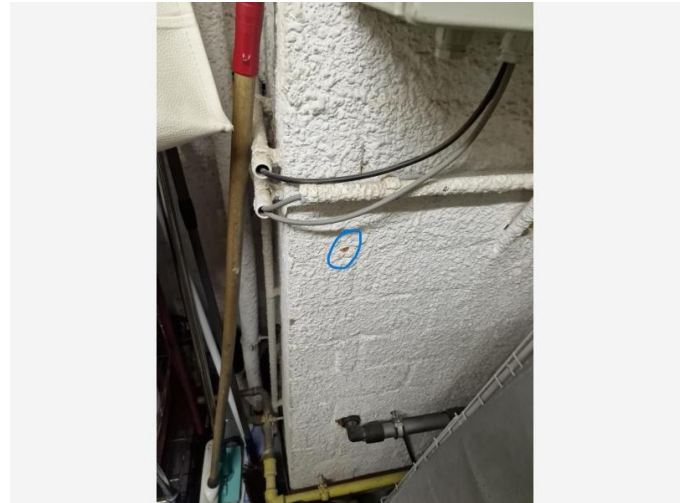
Geen asbest

#	Type	Referentie	Resultaat
6.1	Mengmonster	MM3	Geen asbest

Beschrijving	cementering (stookruimte)
Omgeving	Binnen
Primaire drager	Binnenwand
Bindmiddel van materiaal	Cement
Gebondenheid op basis van bindmiddel	Hecht
Hoeveelheid (gewicht - aantal)	<ul style="list-style-type: none">• 10,00 kg - 1 stuk
Totaal gewicht	10,00 kg
Identificatiemethode	Een monstername door de asbestdeskundige met laboanalyse door een asbestlabo.
Destructieve handeling voor identificatie	Nee

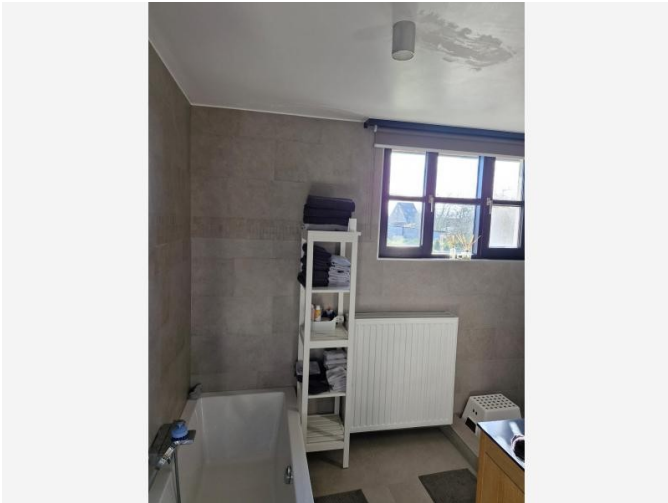
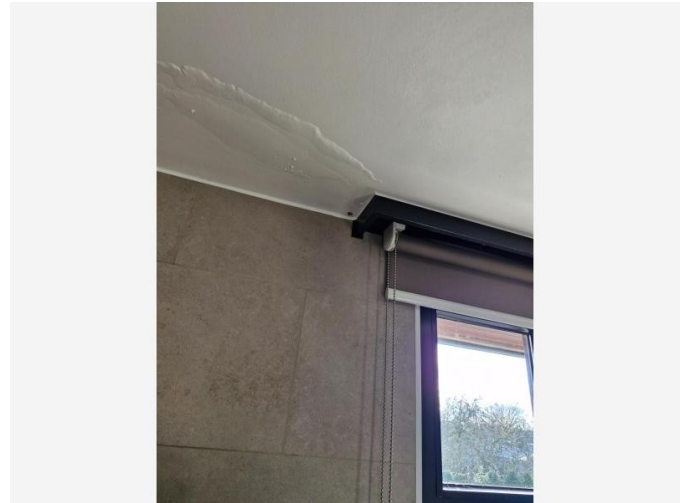
Fiche 7: PW (plafonds)

Geen asbest

#	Type	Referentie	Resultaat
7.1	Mengmonster	MM2	Geen asbest

Beschrijving	PW (plafonds)
Omgeving	Binnen
Primaire drager	Plafond
Bindmiddel van materiaal	Gips - kalk
Gebondenheid op basis van bindmiddel	Niet-hechtgebonden
Hoeveelheid (oppervlakte - dikte - aantal)	• 150,50 m ² - 0,50 cm - 1 stuk
Totaal volume	0,753 m ³
Identificatiemethode	Een monstername door de asbestdeskundige met laboanalyse door een asbestlabo.
Destructieve handeling voor identificatie	Nee

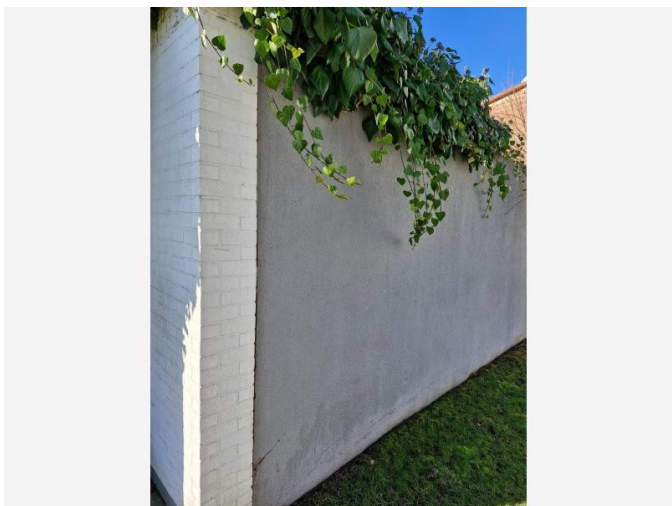
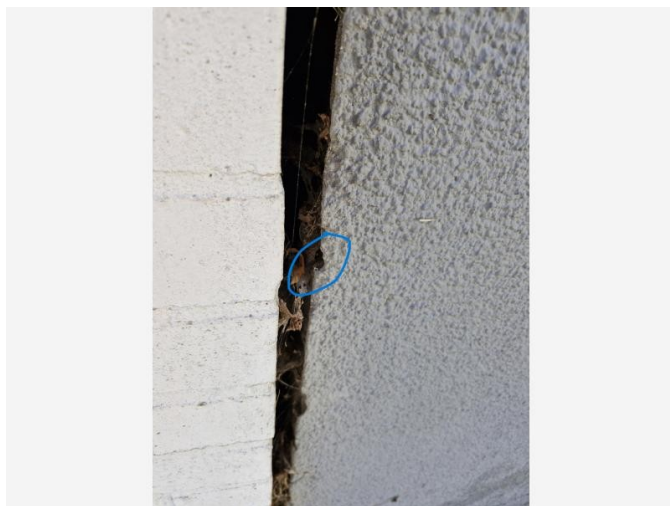
Geen asbest

#	Type	Referentie	Resultaat
8.1	Mengmonster	MM4	Geen asbest

Beschrijving	cementering (scheidingsmuur)
Omgeving	Buiten
Primaire drager	Wand buitenschil
Bindmiddel van materiaal	Cement
Gebondenheid op basis van bindmiddel	Hecht
Hoeveelheid (gewicht - aantal)	• 4,99 kg - 1 stuk
Totaal gewicht	4,99 kg
Identificatiemethode	Een monstername door de asbestdeskundige met laboanalyse door een asbestlabo.
Destructieve handeling voor identificatie	Nee
