Asbestinventarisatetest

Horizontlaan 1, 3090 Overijse

Attestnummer : 20260611-000474.000

Asbestveilig (maar niet asbestvrij)

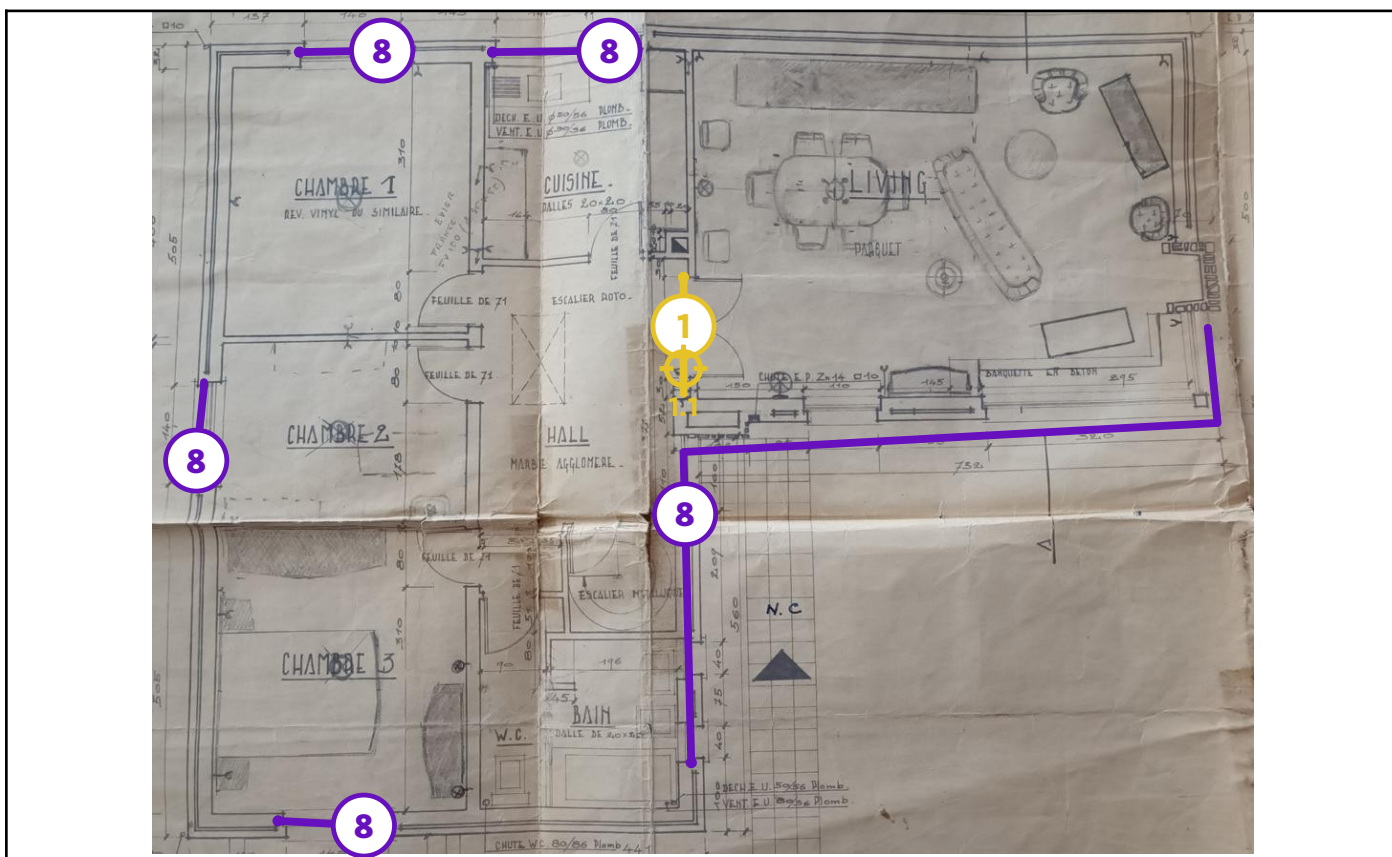
Plan 1.2: Gelijkvloers

Beschrijving	Type	Actie
1. Deurdorpel binnen (massal)	Asbestmateriaal	Zorgvuldig beheren
1.1 Code: 3	Puntmonster	-
8. Kit niet verdacht (visueel vastgesteld)	Overige ruimte of materiaal	-

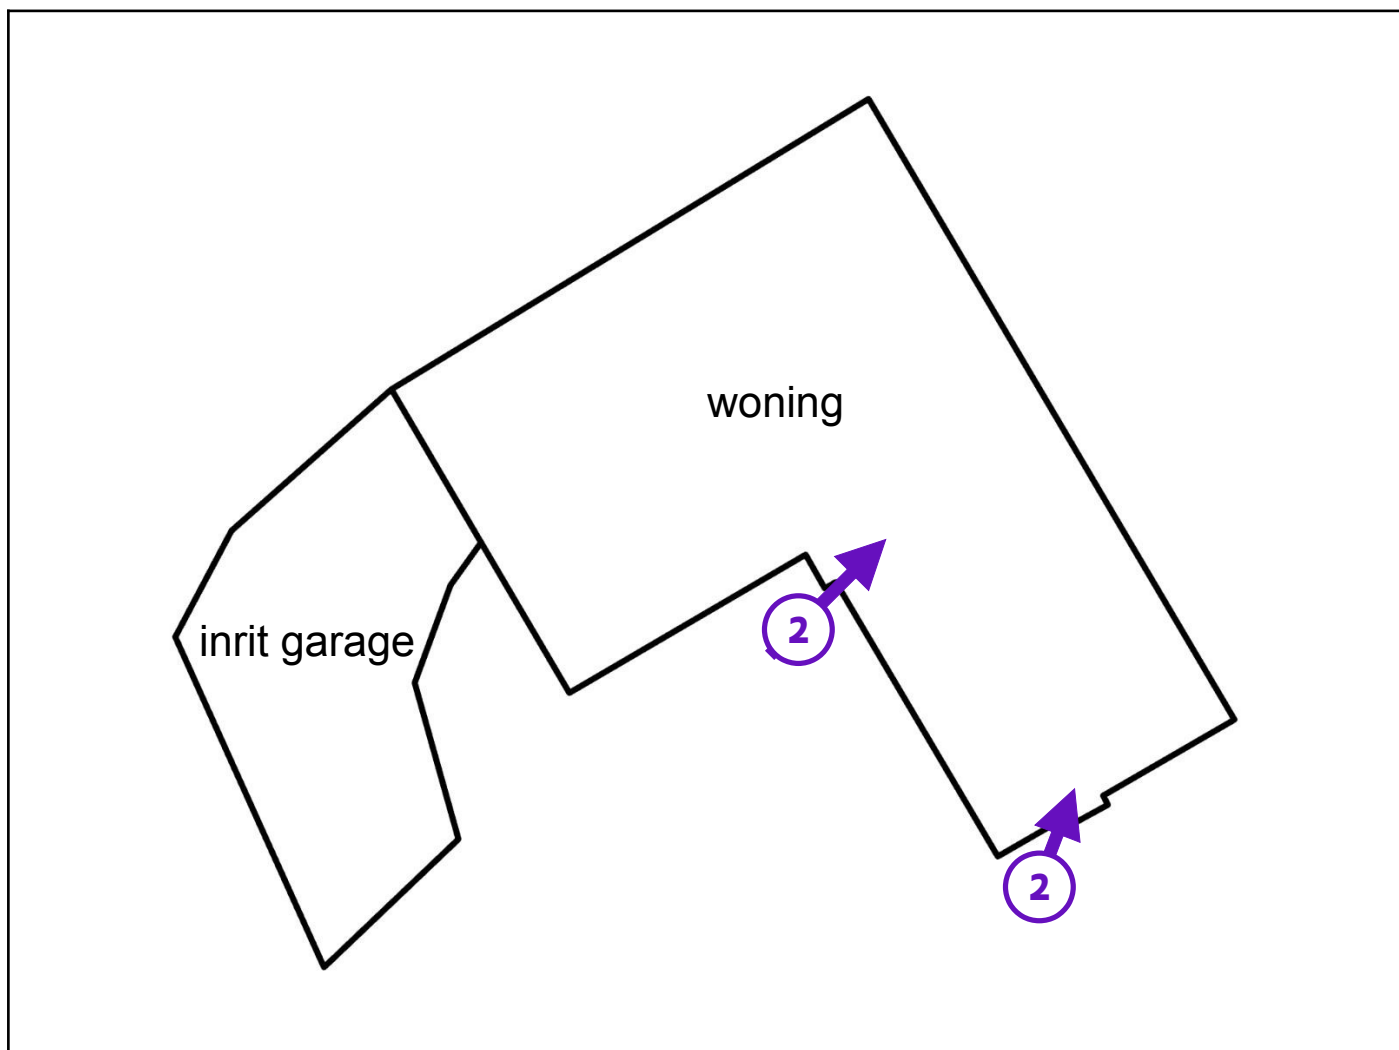
Plan 1.9: Woning buitenschil

Beschrijving	Type	Actie
2. Schouw op het dak (beperkingsfiche)	Beperking	-

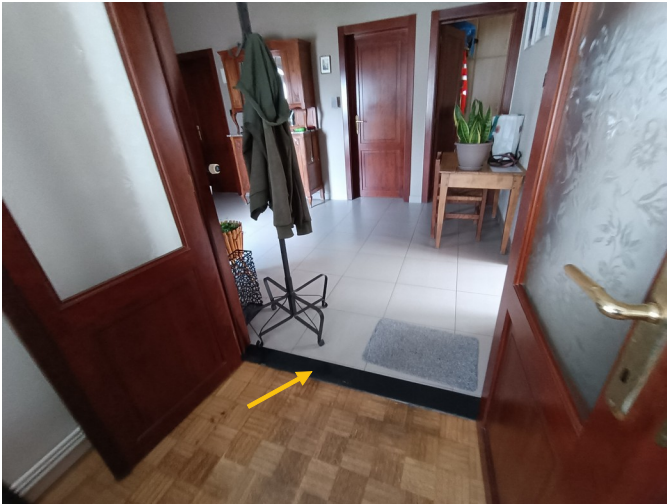
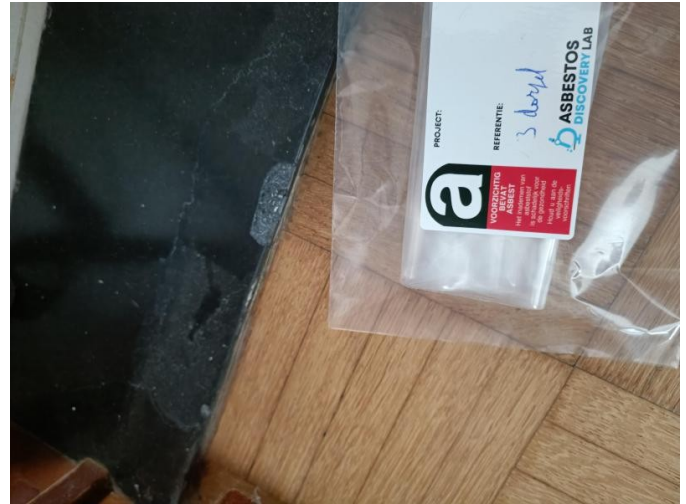
Het asbestmateriaal valt onder de mijlpaal van 2040.

Eindbeoordeling materiaalrisico	Zeer laag materiaalrisico en/of zeer lage kans op vezelvrijgave
---------------------------------	---

Gebondenheid	Categorie 1: hechtgebonden in oorsprong
Asbestsoort (vezeltype)	Alleen chrysotiel aanwezig
Asbestconcentratie	Laag (< 50%)
Afschermingsgraad van het gehele materiaal	Geheel of deels vrij aan de buitenlucht, maar geen contact met binnenlucht
Toestand van het materiaal	Onbeschadigd, niet verweerd

#	Type	Referentie	Resultaat
1.1	Puntmonster	3	Chrysotiel

Beschrijving	Deurdorpel binnen (massal)
Omgeving	Binnen
Primaire drager	Wandopening verticaal (raam, deur, ...)
Asbestmateriaal	Plaat, paneel, tablet - Type Massal
Bindmiddel van asbestmateriaal	Cement
Gebondenheid op basis van bindmiddel	Hecht
Hoeveelheid (oppervlakte - dikte - aantal)	<ul style="list-style-type: none">• 0,30 m² - 2,00 cm - 1 stuk
Totaal volume	0,006 m ³
Eenvoudig bereikbaar	Ja
Bevestigingswijze	<ul style="list-style-type: none">• Verlijmd, ingegoten, versmeerd
Identificatiemethode	Een monstername door de asbestdeskundige met laboanalyse door een asbestlabo.
Destructieve handeling voor identificatie	Nee
Opmerking	Visueel verdacht beschouwd. Aantal stuks 1 De vermelde oppervlaktes, diktes, gewichten en volumes betreffen een beredeneerde schatting. Er worden geen rechten verleend aan deze oppervlaktes/diktes/volumes.

- Zorg voor een veilig beheer. Vermijd het beschadigen van het asbestmateriaal. Controleer de toestand jaarlijks op wijzigingen.
- Voer bijkomende staalname(s) uit.

- Eenvoudige handelingen: mag via doe-het-zelf of door werknemer(s) met opleidingsattest eenvoudige handelingen
EH via doe-het zelf : De dorpels of tabletten kunnen voorzichtig losgebeiteld worden, zonder de toepassing zelf te breken , extra bevochtigen om stof te voorkomen Standaard dragen van de nodige wegwerp beschermingsmiddelen FFP 3 masker , handschoenen en tyvec CAT III type 5-6 , afwasbaar schoeisel
Verpakken in dubbel plastic folie , sluit luchtdicht af en afvoeren naar het containerpark als hechtgebonden asbestafval. Voor hechtgebonden toepassingen: Bij verwijdering door doe-het-zelf moet men dit afval dubbel en luchtdicht verpakt aandienen bij het gemeentelijk recyclagepark. Men raadpleegt best op voorhand de voorwaarden van het recyclagepark. Zie ook link Zie <https://ovam.vlaanderen.be/wie-mag-wat-verwijderen>
<https://ovam.vlaanderen.be/voorzorgsmaatregelen-bij-asbestverwijdering>

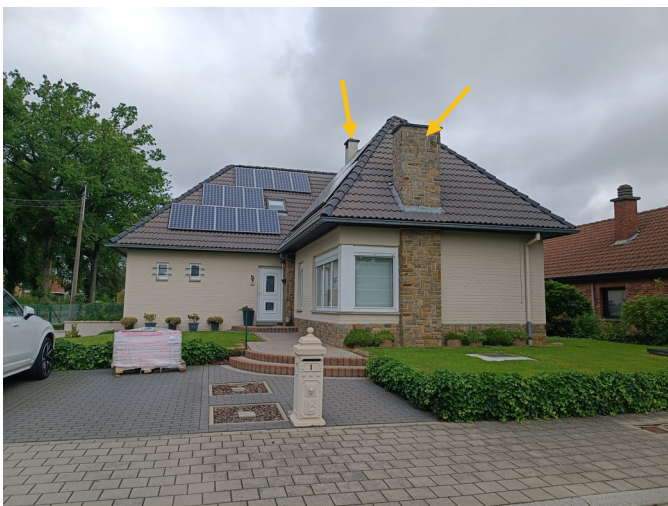
Tijdelijke beperking

Reden: Het te onderzoeken materiaal situeert zich hoger dan 3,50 m te rekenen vanaf een veilige ondergrond

Uitleg van de asbestdeskundige: Bij werken (dak of reiniging schouw) kan een stelling geplaatst worden, het is niet duidelijk of er asbestverdachte materialen aanwezig zijn in/rond de schouw.

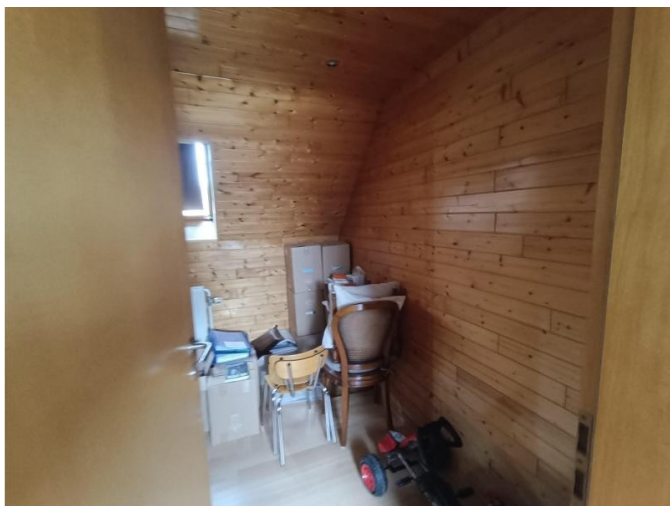
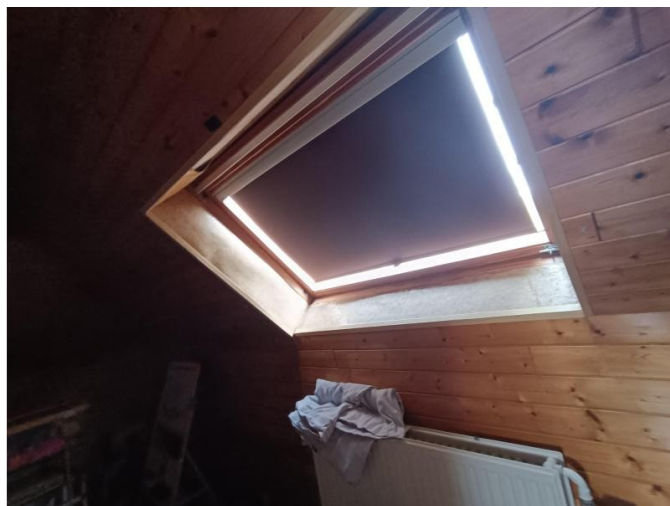
binnenwanden zijn afgewerkt met valse wanden. Het is niet duidelijk of er pleisterwerk of asbest toepassingen aanwezig zijn achter/op deze valse wanden, het is aangewezen om bijkomend onderzoek uit te voeren bij werken.

Zonder destructieve handeling is het niet mogelijk om na te gaan of er asbesthoudende materialen aanwezig zijn achter de wand afwerking. Als bij sloop of renovatie blijkt dat er achter deze wanden nog pleisterwerk of asbest verdachte toepassingen aanwezig zijn, moet dit bemonsterd worden.

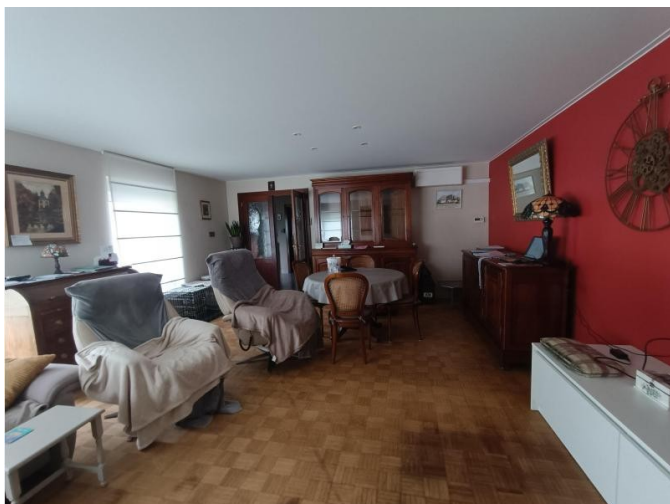
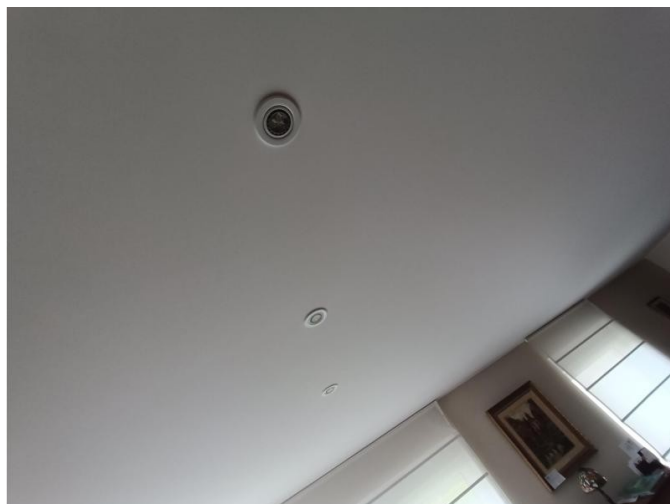
Plafonds zijn afgewerkt met valse plafonds in plaatmateriaal. Het is niet duidelijk of er pleisterwerk of ander verdacht asbestmateriaal aanwezig is achter / op deze valse plafonds, het is aangewezen om bijkomend onderzoek uit te voeren bij werken. Zonder destructieve handeling is het niet mogelijk om na te gaan of er asbesthoudende materialen aanwezig zijn achter de plafond afwerking. Als bij sloop of renovatie blijkt dat er achter deze plafonds nog pleisterwerk of asbest verdachte toepassingen aanwezig zijn, moet dit bemonsterd worden.

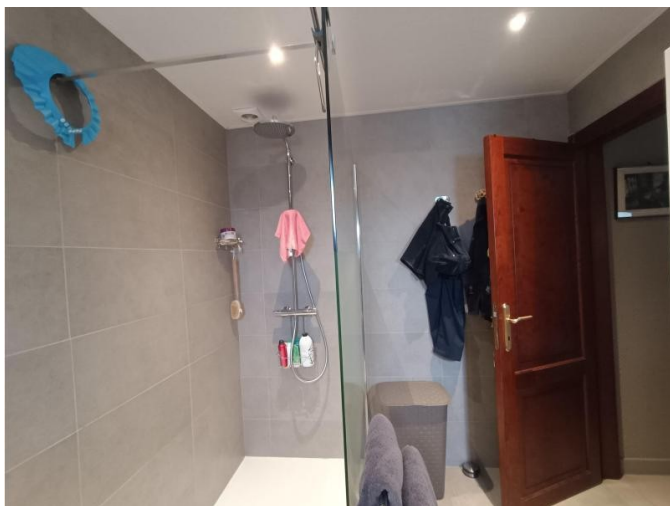
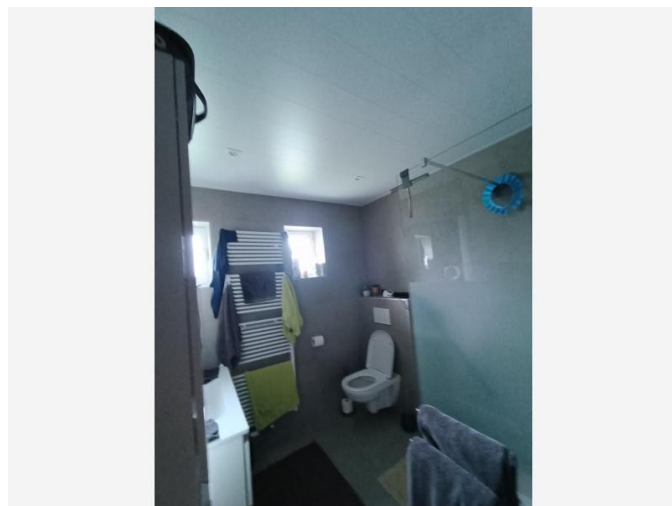
Informatie over een materiaal dat de asbestdeskundige niet kan waarnemen of vaststellen

In het inspectieprotocol is een monstername van tegellijm verplicht om dit te identificeren als niet-asbesthoudend. Er waren geen facturen ter beschikking die bevestigen dat de tegels na 2001 waren geplaatst. Er waren geen bestaande beschadigingen aan de wandtegels om de lijm voldoende te kunnen inspecteren. Om dit af te toetsen is het aangewezen om bij eventuele renovatiewerken aan de tegels verder onderzoek/staalname te laten uitvoeren ter controle.

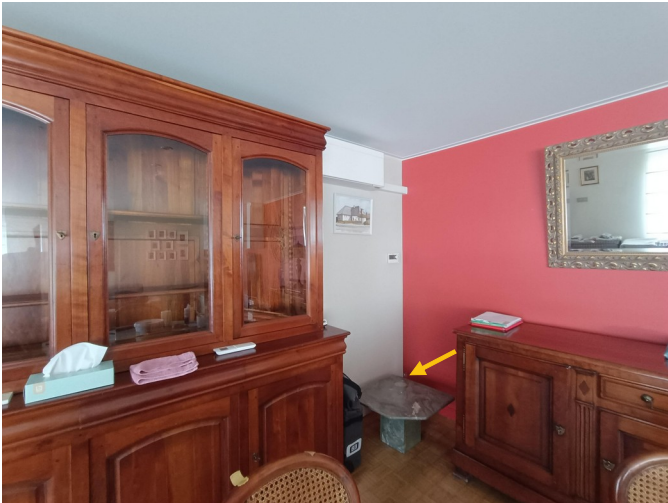
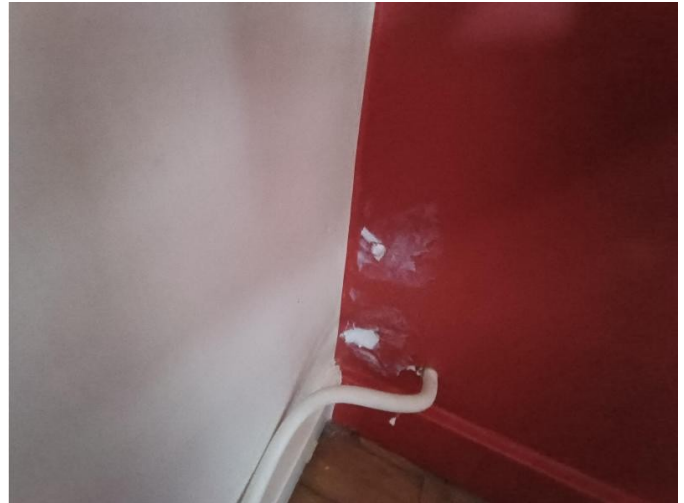
Fiche 6: Muurpleister

Geen asbest

#	Type	Referentie	Resultaat
6.1	Mengmonster	1	Geen asbest

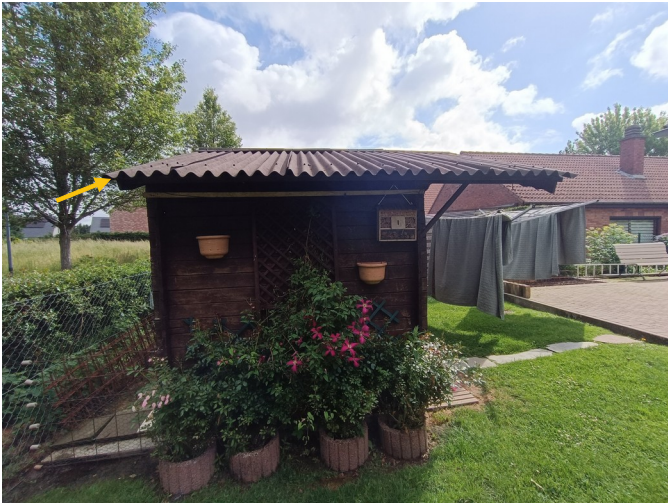
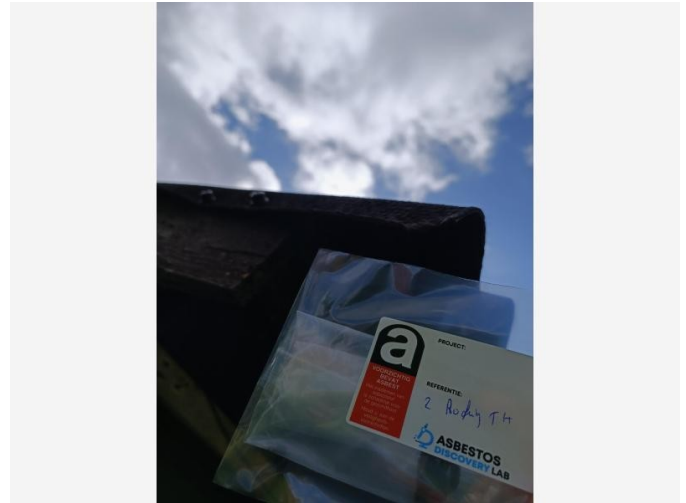
Fiche 7: Bitumen golfplaten tuinhuis (met staalname)

Geen asbest

#	Type	Referentie	Resultaat
7.1	Puntmonster	2	Geen asbest
