Asbestinventarisatetest

Regenmeuterlaan 8, 3090 Overijse

Attestnummer : 20260510-000198.000

Uitgegeven op : 10.05.2026

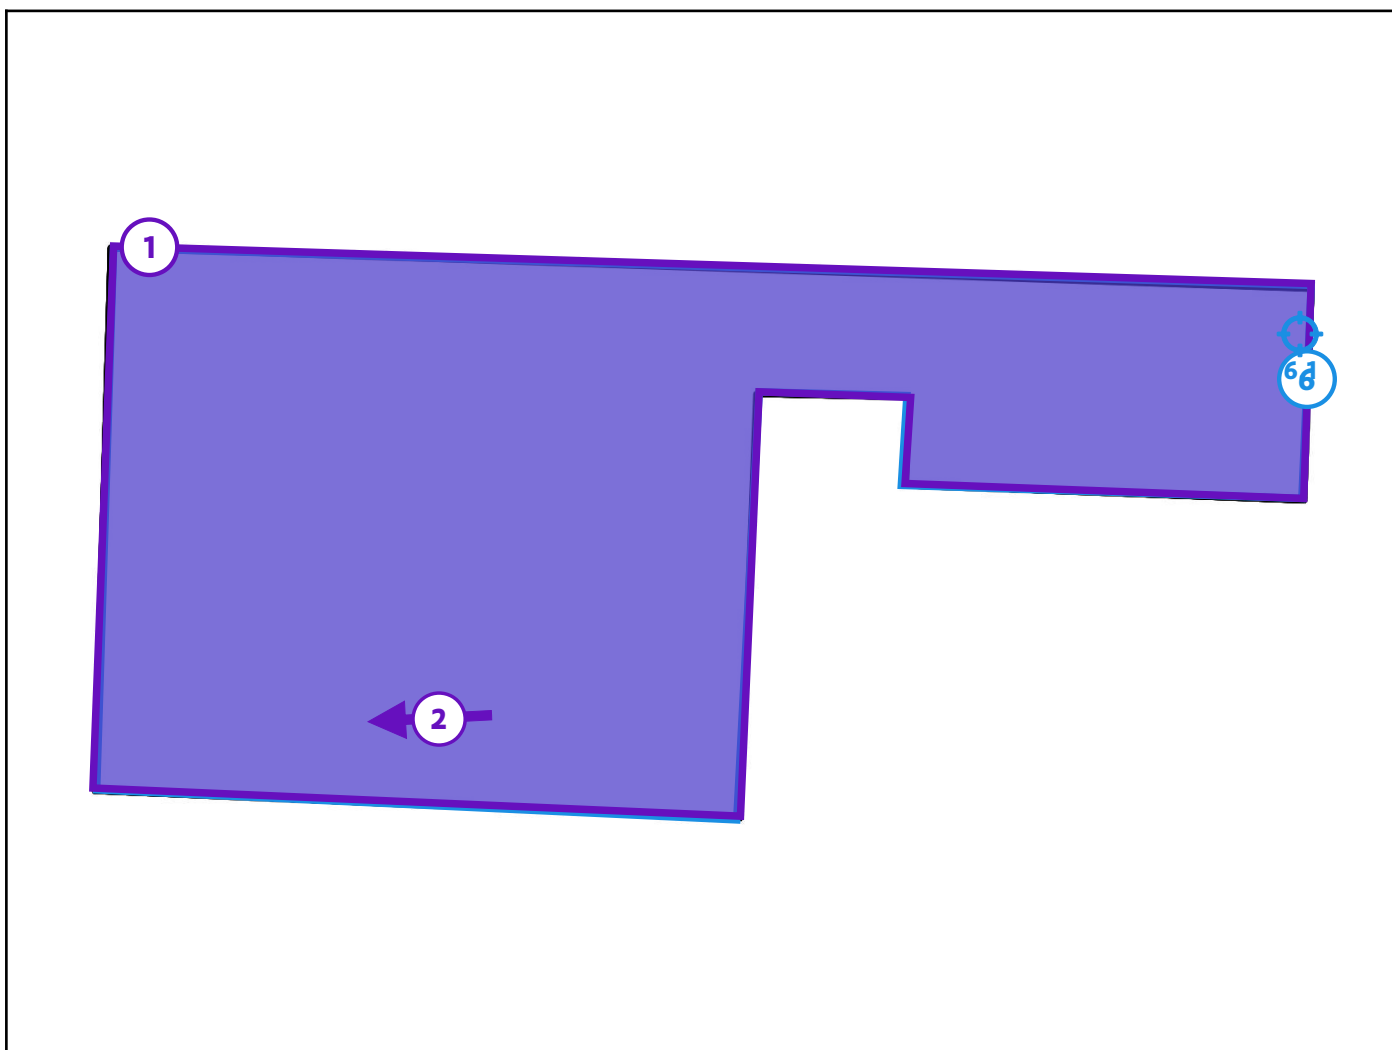
Plan 1.7: Woning plan

| Beschrijving | Type | Actie |
|---|---|---|
| 1. Onderdak: niet vast te stellen. | Beperking | - |
| 2. Schouw op het dak (beperkingsfiche) | Beperking | - |
| 6. Roofing (met staalname) | Geen asbest | - |

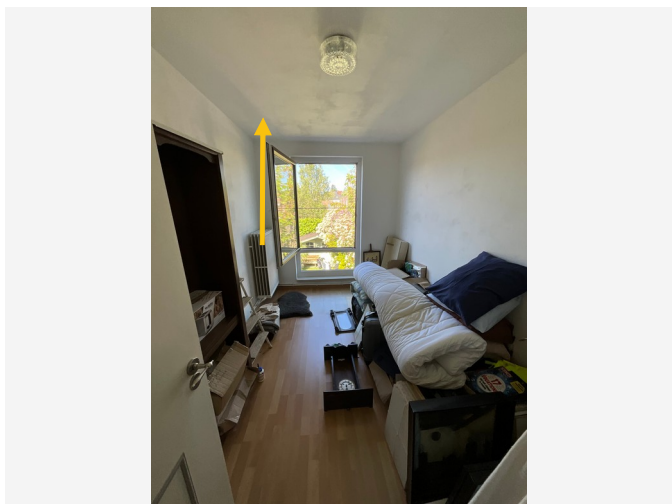
Permanente beperking

Reden: Niet zichtbaar

Uitleg van de asbestdeskundige: Aanwezigheid onderdak kon niet vastgesteld worden: isolatieplaten aan de binnenkant / niet duidelijk adv opheffen dakpan, geen mogelijkheid om op een veilige manier een dakpan te tillen.

Bij werken kan een stelling /hoge ladder geplaatst worden om veilig te inspecteren .(om vb meerdere dakpannen tillen) of door een destructief onderzoek via de binnenkant.

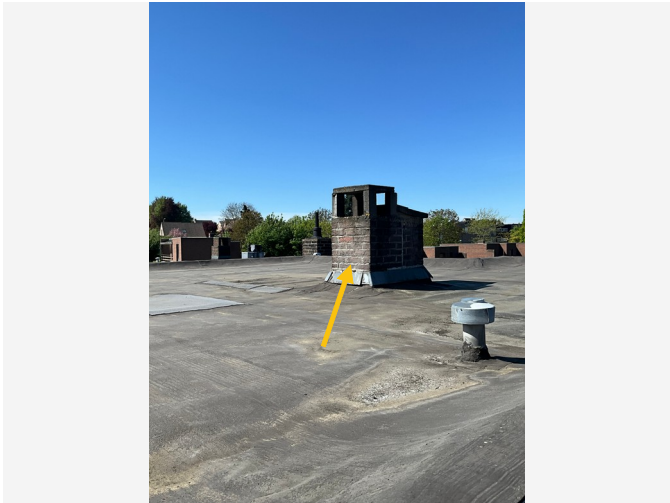
Tijdelijke beperking

Reden: Het te onderzoeken materiaal situeert zich hoger dan 3,50 m te rekenen vanaf een veilige ondergrond

Uitleg van de asbestdeskundige: Bij werken (dak of reiniging schouw) kan een stelling geplaatst worden , het is niet duidelijk of er asbestverdachte materialen aanwezig zijn in/rond de schouw.

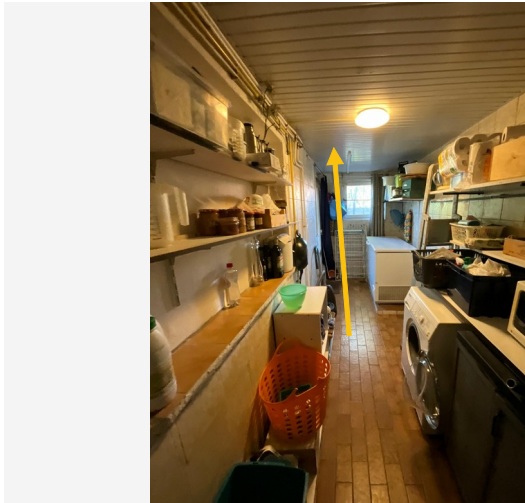
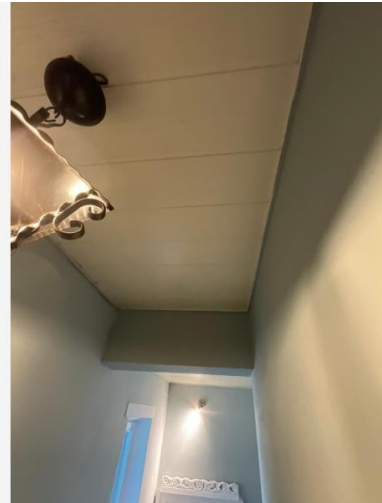
Informatie over een niet-asbestverdacht materiaal

De plafonds bestaan uit hout en gyproc, deze zijn niet asbestverdacht. Het is niet duidelijk of er nog asbestverdachte toepassingen aanwezig zijn achter deze materialen. Extra onderzoek bij werken is aangewezen.

De asbestdeskundige beoordeelt het materiaal als niet-asbestverdacht.

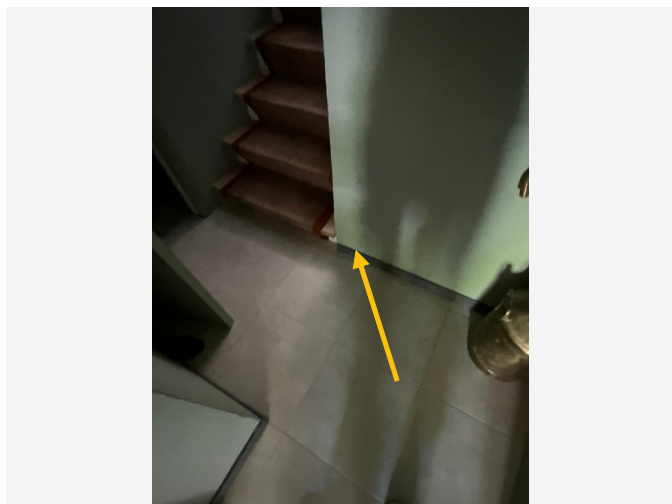
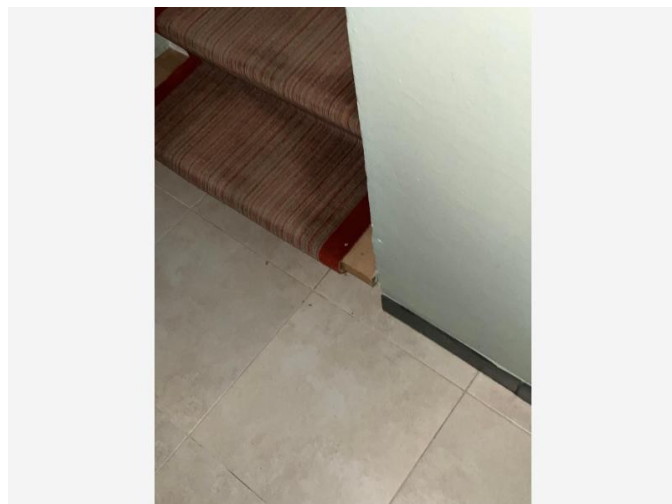
Fiche 4: Muurpleister

Geen asbest

| # | Type | Referentie | Resultaat |
|---|---|---|---|
| 4.1 | Mengmonster | 1 | Geen asbest |

| Opmerking | <p>Volgens het inspectieprotocol is een monstername van het pleisterwerk verplicht om dit te identificeren als niet-asbesthoudend.</p> <p>Locatie staalnames: individuele ruimte: 1 / natte ruimte: 1 / stookplaats: niet bepleisterd / traphal: 1</p> <p>De vermelde oppervlaktes en volumes betreffen een berekeneerde schatting. Er worden geen rechten verleend aan deze oppervlaktes/volumes. De dikte is een schatting die voorkomt uit de monsterplaatsen en is daarom niet altijd representatief.</p> |

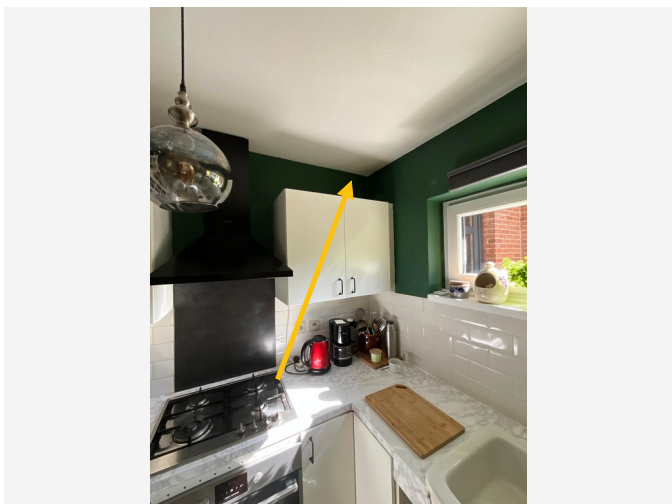
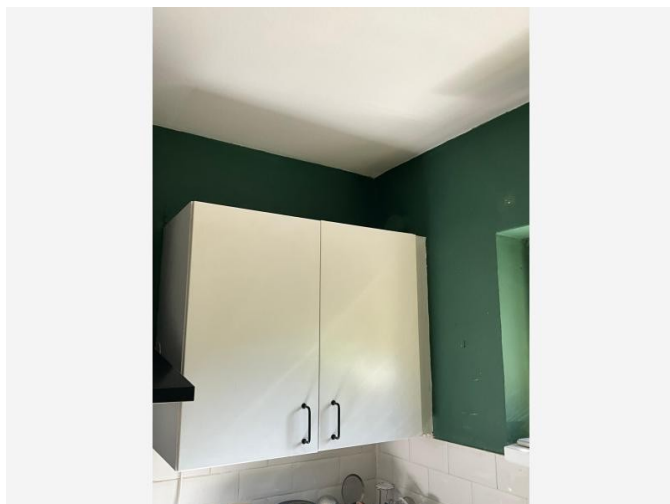
Fiche 5: Plafondpleister

Geen asbest

| # | Type | Referentie | Resultaat |
|---|---|---|---|
| 5.1 | Mengmonster | 2 | Geen asbest |

| Opmerking | <p>Volgens het inspectieprotocol is een monstername van het pleisterwerk verplicht om dit te identificeren als niet-asbesthoudend.</p> <p>Locatie staalnames: individuele ruimte: 1 / natte ruimte: 1/ stookplaats: niet bepleisterd / traphal: 1</p> <p>De vermelde oppervlaktes en volumes betreffen een beredeneerde schatting. Er worden geen rechten verleend aan deze oppervlaktes/volumes. De dikte is een schatting die voorkomt uit de monsterplaatsen en is daarom niet altijd representatief.</p> |

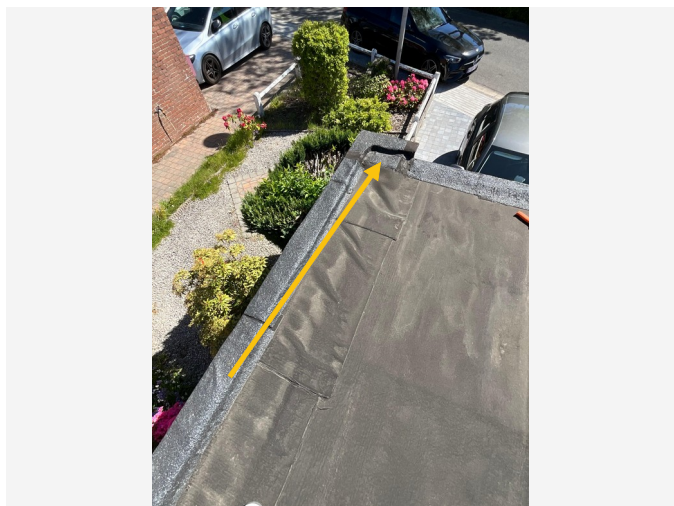
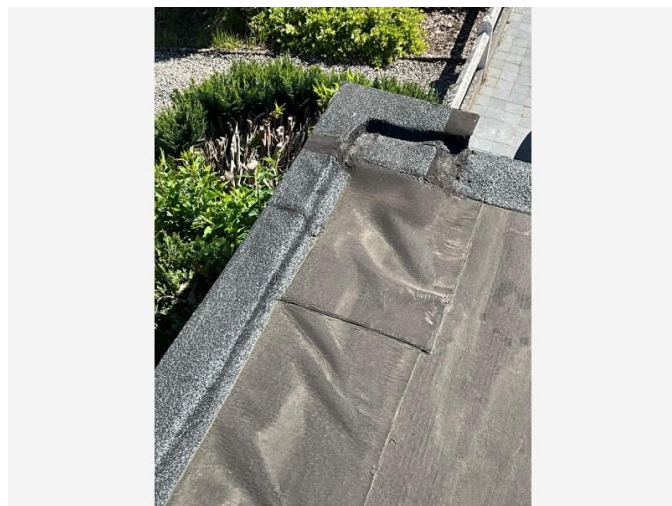
Fiche 6: Roofing (met staalname)

Geen asbest

| # | Type | Referentie | Resultaat |
|---|---|---|---|
| 6.1 | Puntmonster | 3 | Geen asbest |

| Opmerking | <p>Er werd een staal genomen aan een uitstekend stuk roofing waardoor de waterdichtheid niet in het gedrang komt .</p> <p>Er kan niet uitgesloten worden dat er onderlagen aanwezig zijn (bij dakwerken extra controle aangewezen)</p> <p>De vermelde oppervlaktes, diktes en volumes betreffen een beredeneerde schatting. Er worden geen rechten verleend aan deze oppervlaktes/diktes/volumes.</p> |
