# Asbestinventarisatetest

Lutselusplein 14/11, 3590 Diepenbeek

Attestnummer : **20260928-000327.000**

Uitgegeven op : **28.09.2026**

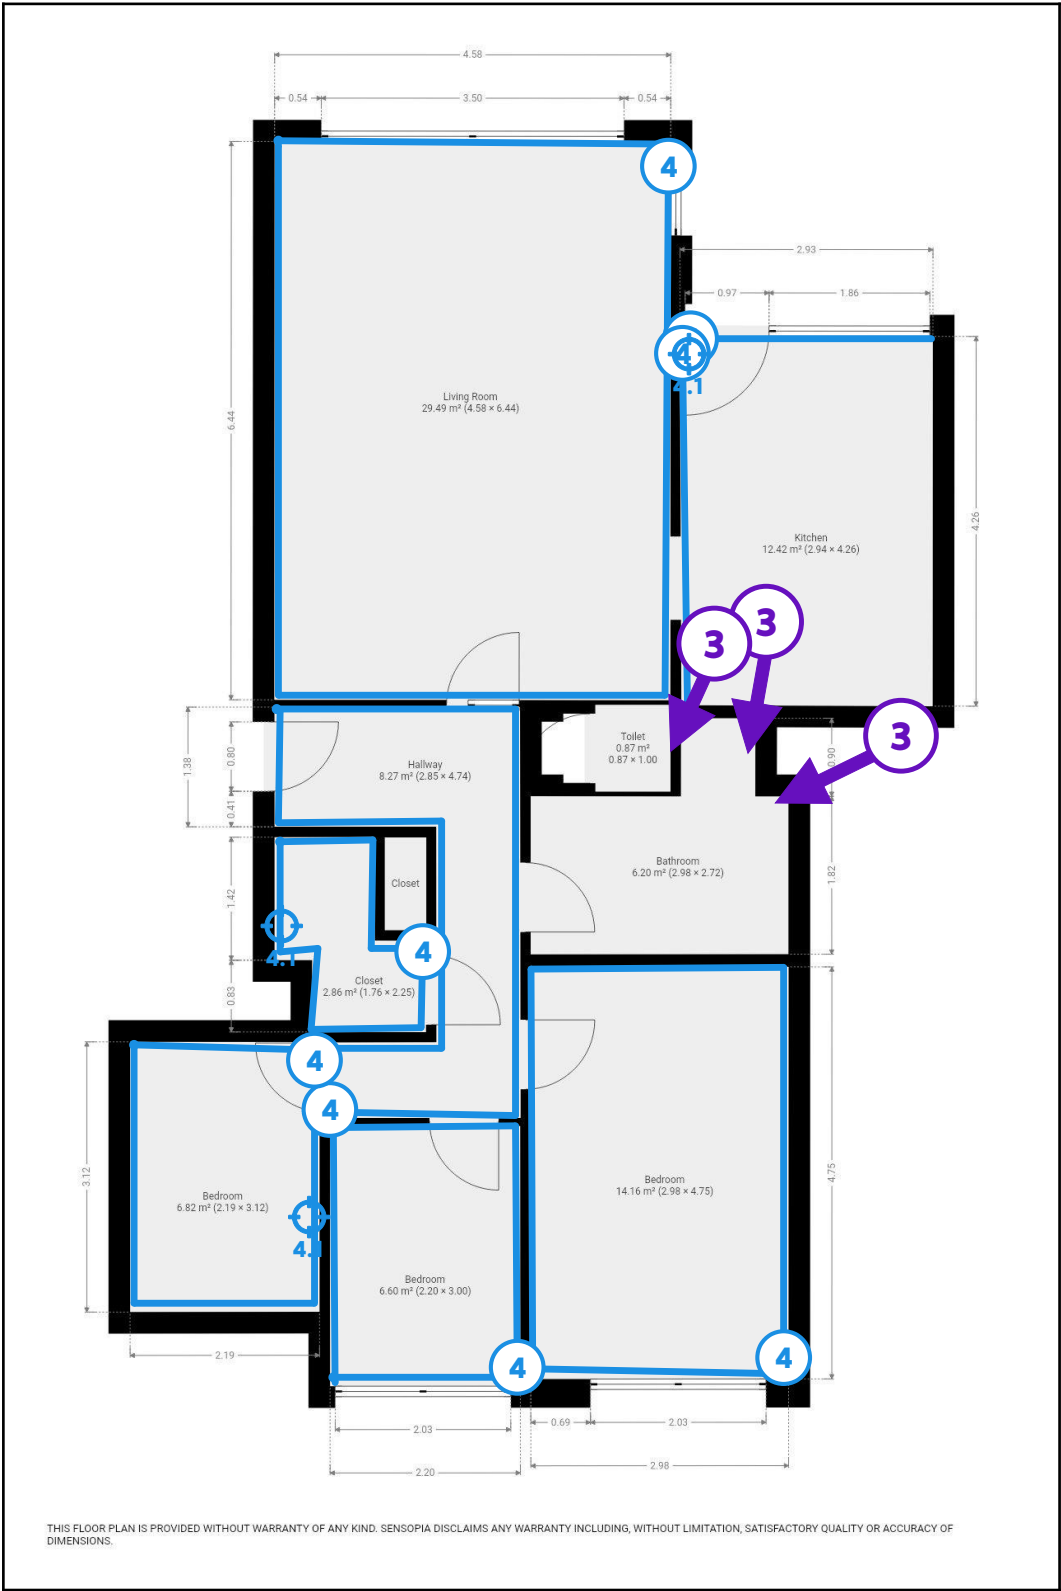
# Plan 1.1: grondplan

| 3. Leiding ventilatiekanalen | Advies | - |
| 4. Pleisterwerk muren | Geen asbest | - |

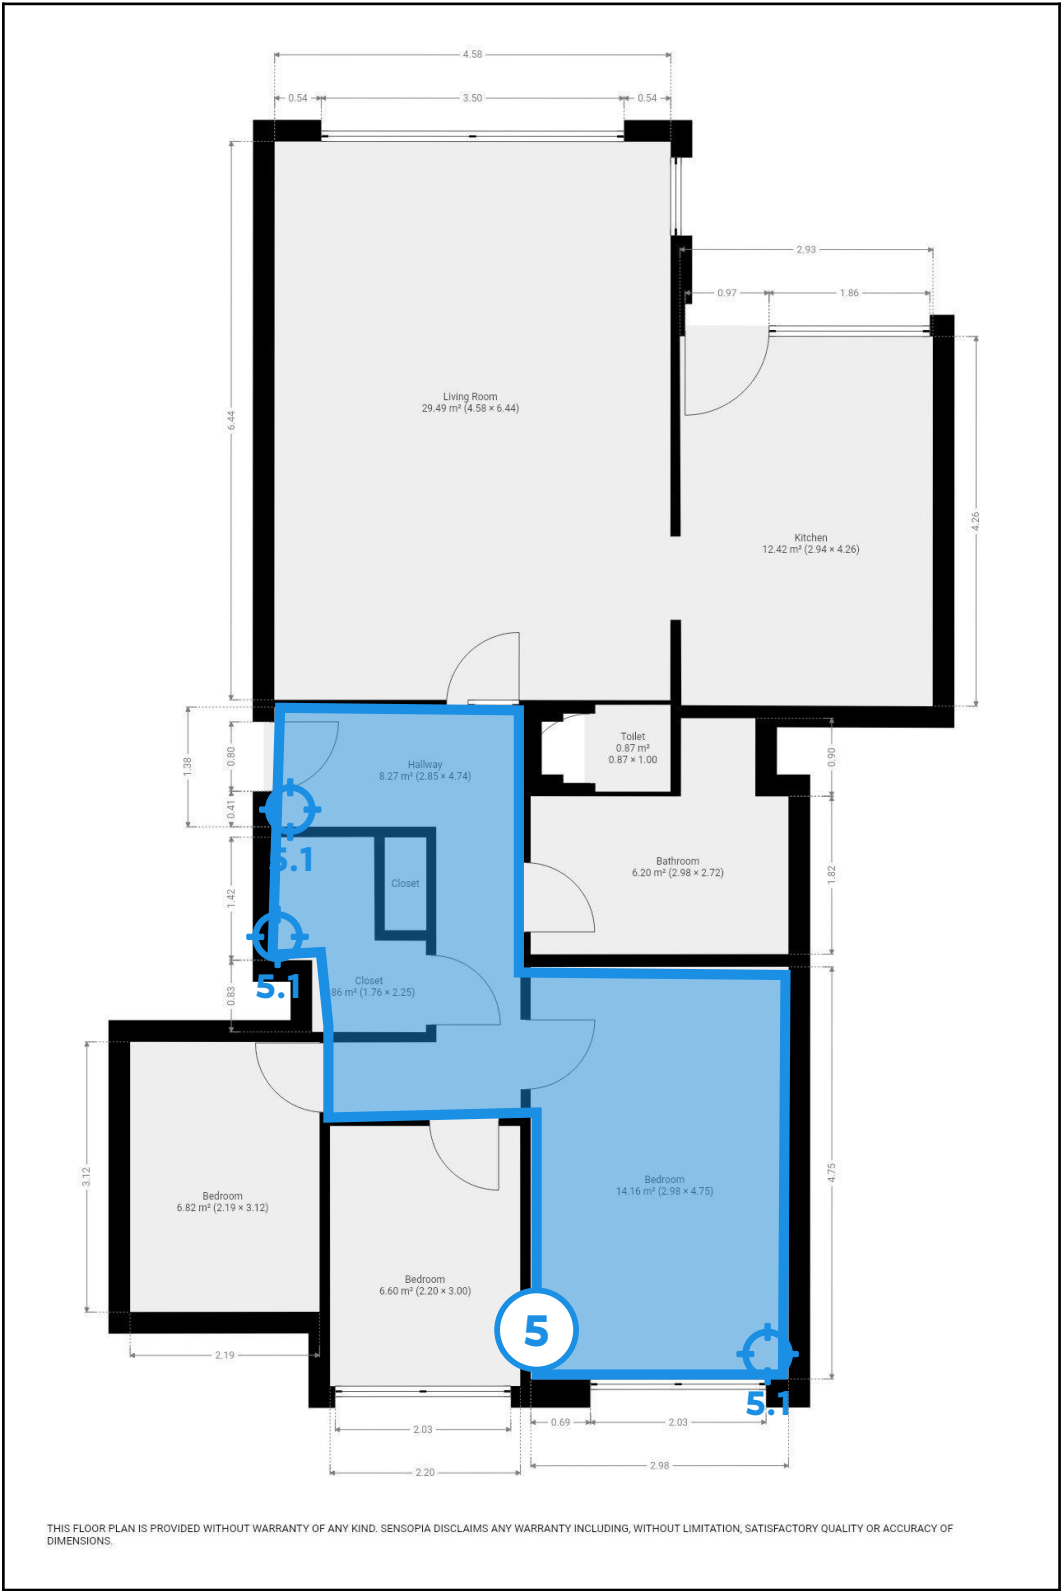
# Plan 1.2: grondplan

| 5. Pleister plafond | Geen asbest | - |

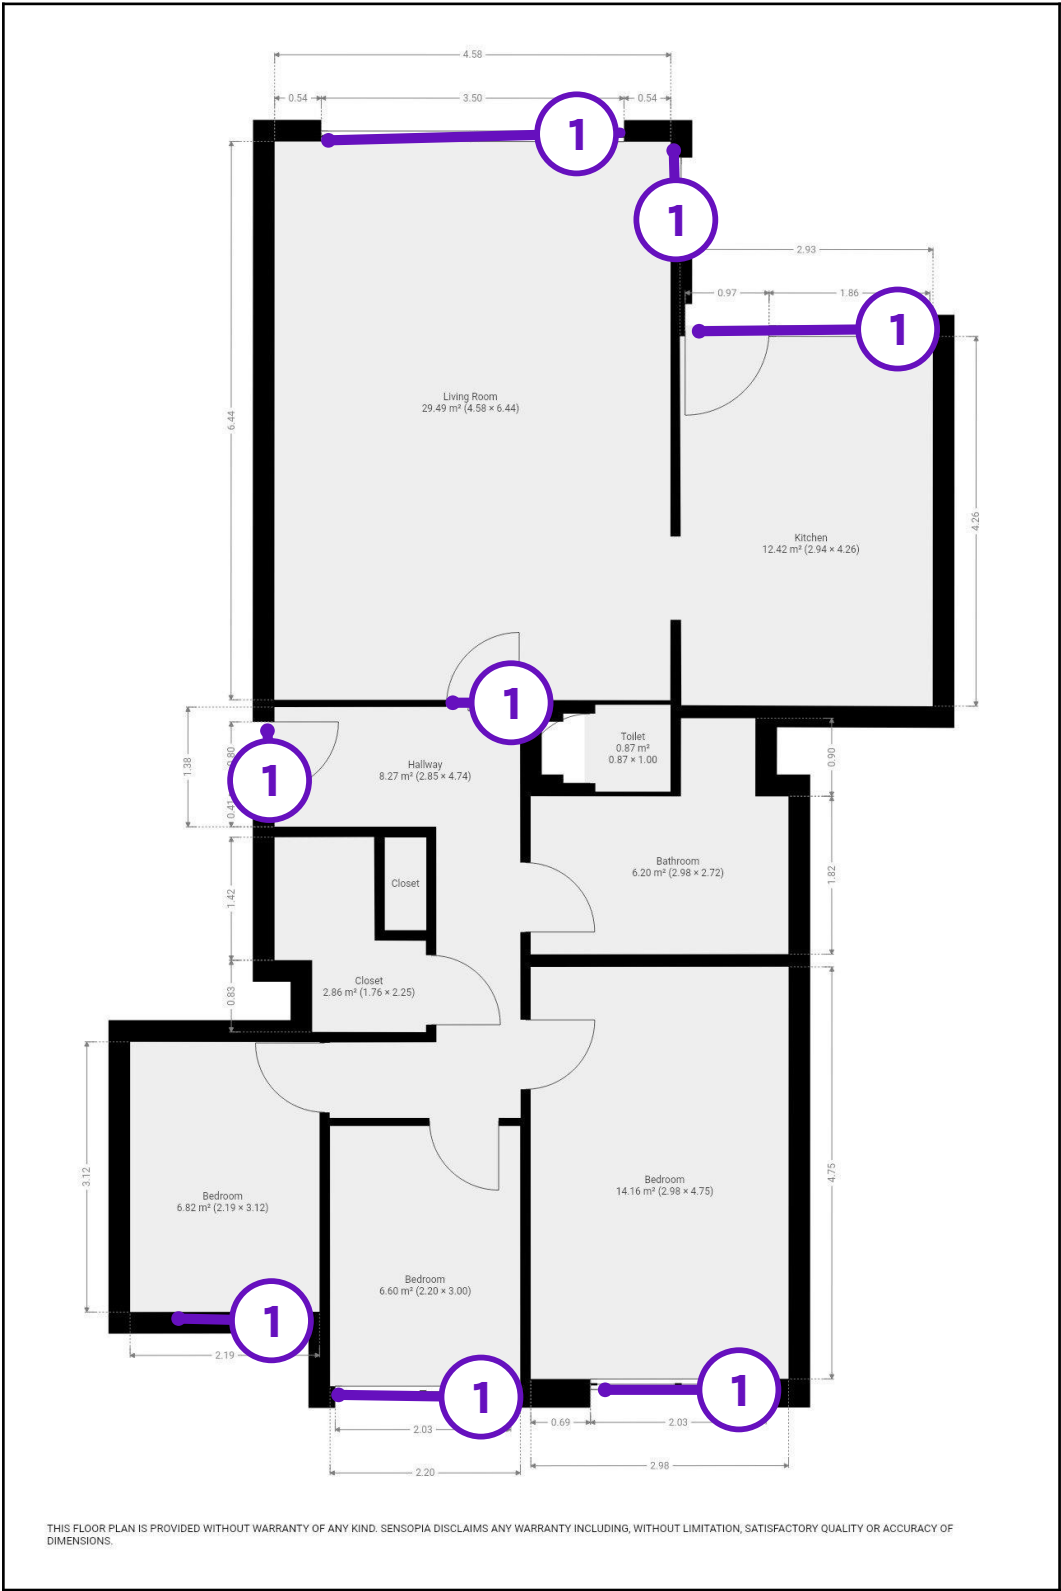
# Plan 1.3: grondplan

| 1. Vloerdorpels en vensterbanken in natuursteen | Advies | - |

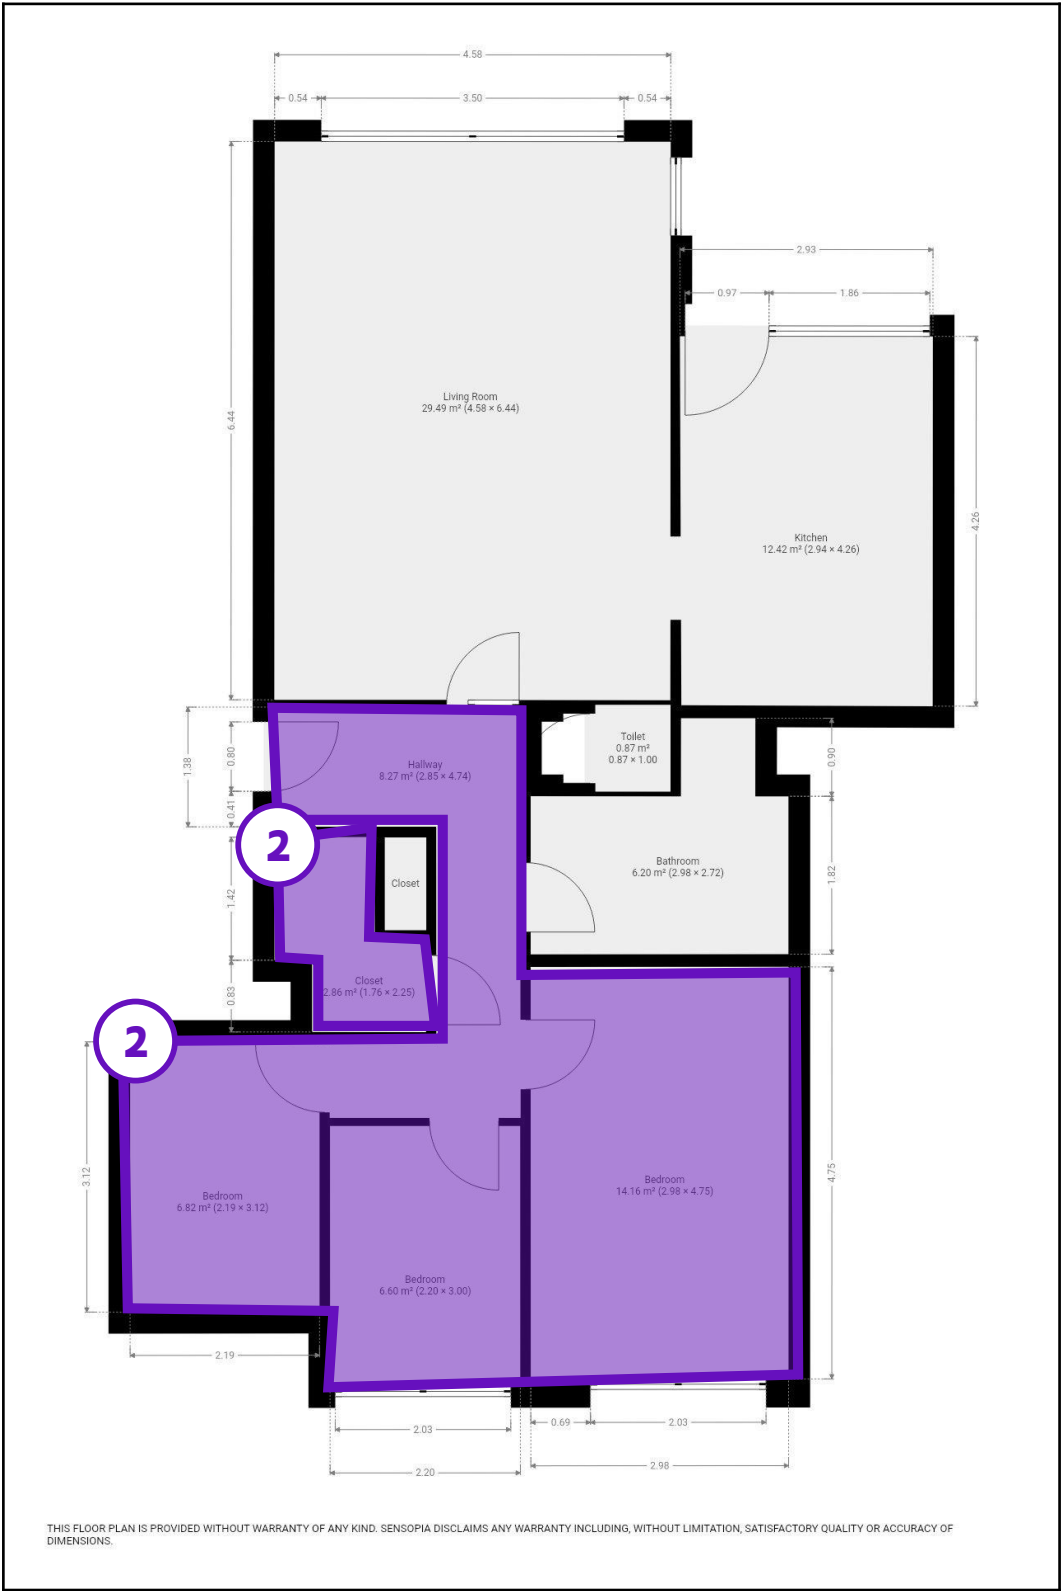
# Plan 1.4: grondplan

| 2. Vloeropbouw in hal, berging en slaapkamers<br>bestaande uit laminaat | Advies | - |

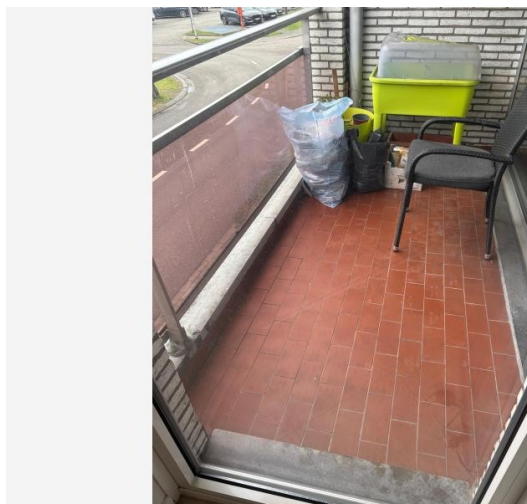
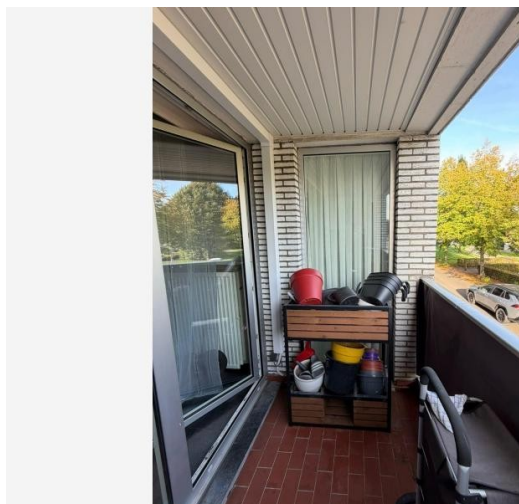
De vensterdorpels en vloerdorpels zijn uitgevoerd in natuursteen en bijgevolg niet verdacht.

| Basis voor advies | De asbestdeskundige beoordeelt het materiaal als niet-asbestverdacht. |

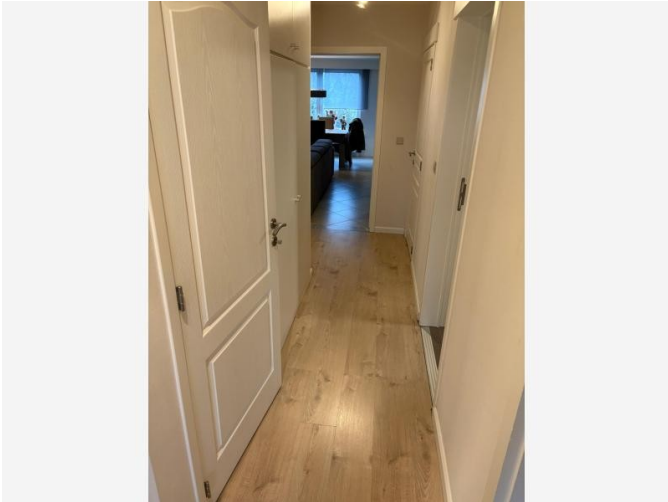
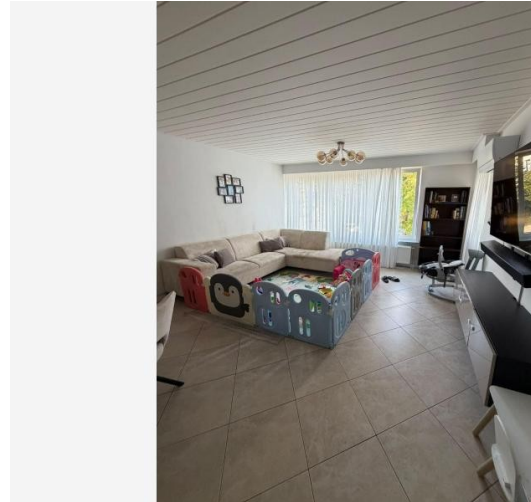
## Fiche 2: Vloeropbouw in hal, berging en slaapkamers bestaande uit laminaat

In de inkomhal, berging en de slaapkamers werd laminaat geplaatst. Er is geen zicht op de onderliggende vloeropbouw.

| Basis voor advies | Niet waarneembaar zonder destructief onderzoek toe te passen. |

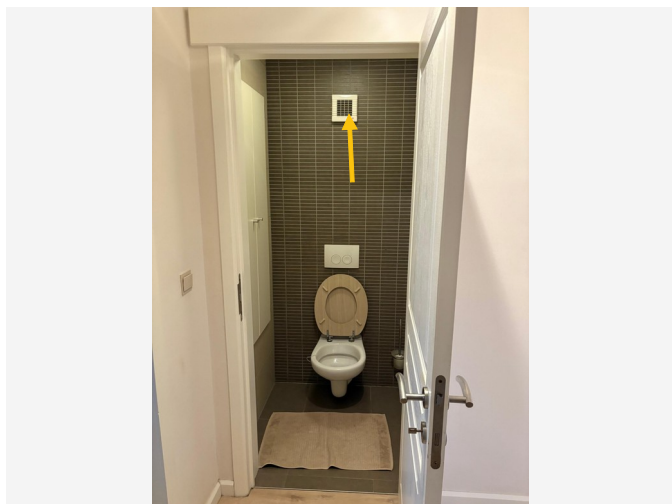
De leidingen van de ventilatiekanalen zijn niet zichtbaar zonder over te gaan tot het demonteren. De kans is reël dat deze leidingen tevens tot de gemene delen behoren. Op het ogenblik van de controle beschikken wij niet over een basisakte.

| Basis voor advies | Niet waarneembaar zonder destructief onderzoek toe te passen. |

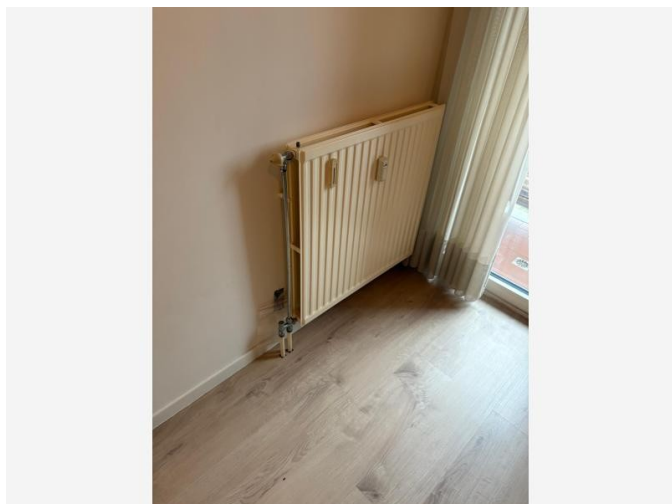
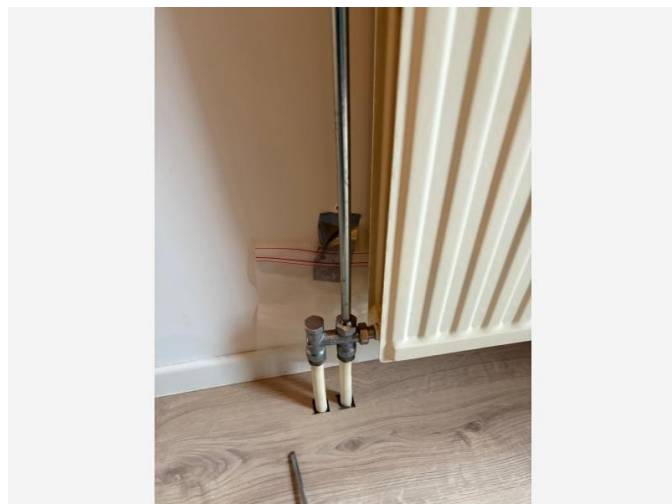
## Fiche 4: Pleisterwerk muren

Geen asbest

| # | Type | Referentie | Resultaat |
|---|---|---|---|
| 4.1 | Mengmonster | MM1 | Geen asbest |

| Opmerking | <p>De ingegeven opp. is een geschatte opp.</p> <p>Er werd een mengstaal genomen van het pleisterwerk in een droge ruimte (slaapkamer 3 naast radiator en berging boven circulatiepomp) in een natte ruimte (in de keuken naast de radiator). Er is geen individuele ruimte voor de CV-ketel en er is geen individuele trappenhal aanwezig.</p> |

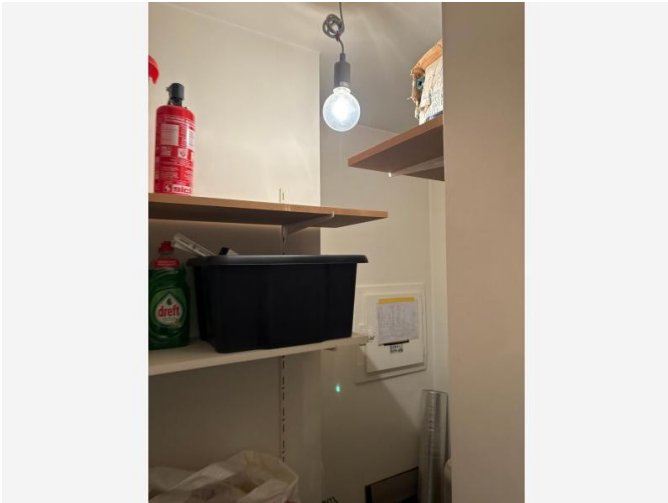
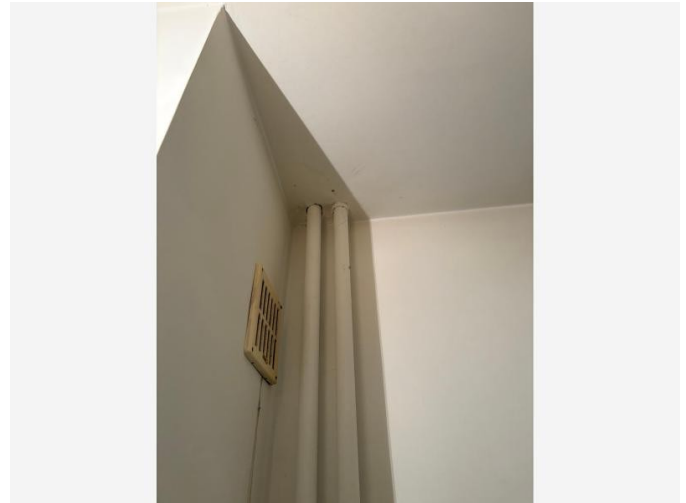
## Fiche 5: Pleister plafond

Geen asbest

| # | Type | Referentie | Resultaat |
|---|---|---|---|
| 5.1 | Mengmonster | MM2 | Geen asbest |

| Opmerking | <p>De ingegeven opp. is een geschatte opp.</p> <p>Er werd een mengstaal genomen van het pleisterwerk in een droge ruimte (slaapkamer 1 , berging en inkomhal) Er kan geen staalname van het pleisterwerk genomen worden in een natte ruimte gezien deze ruimten allen een verlaagd plafond hebben. Er is geen zicht op achterliggend pleisterwerk. Er is geen individuele trappenhal noch ruimte waar de RV-installatie staat opgesteld aanwezig.</p> |
