# Asbestinventarisatetest

Meeënheide 49, 3600 Genk

Attestnummer : 20250206-000427.000

**Niet-asbestveilig**

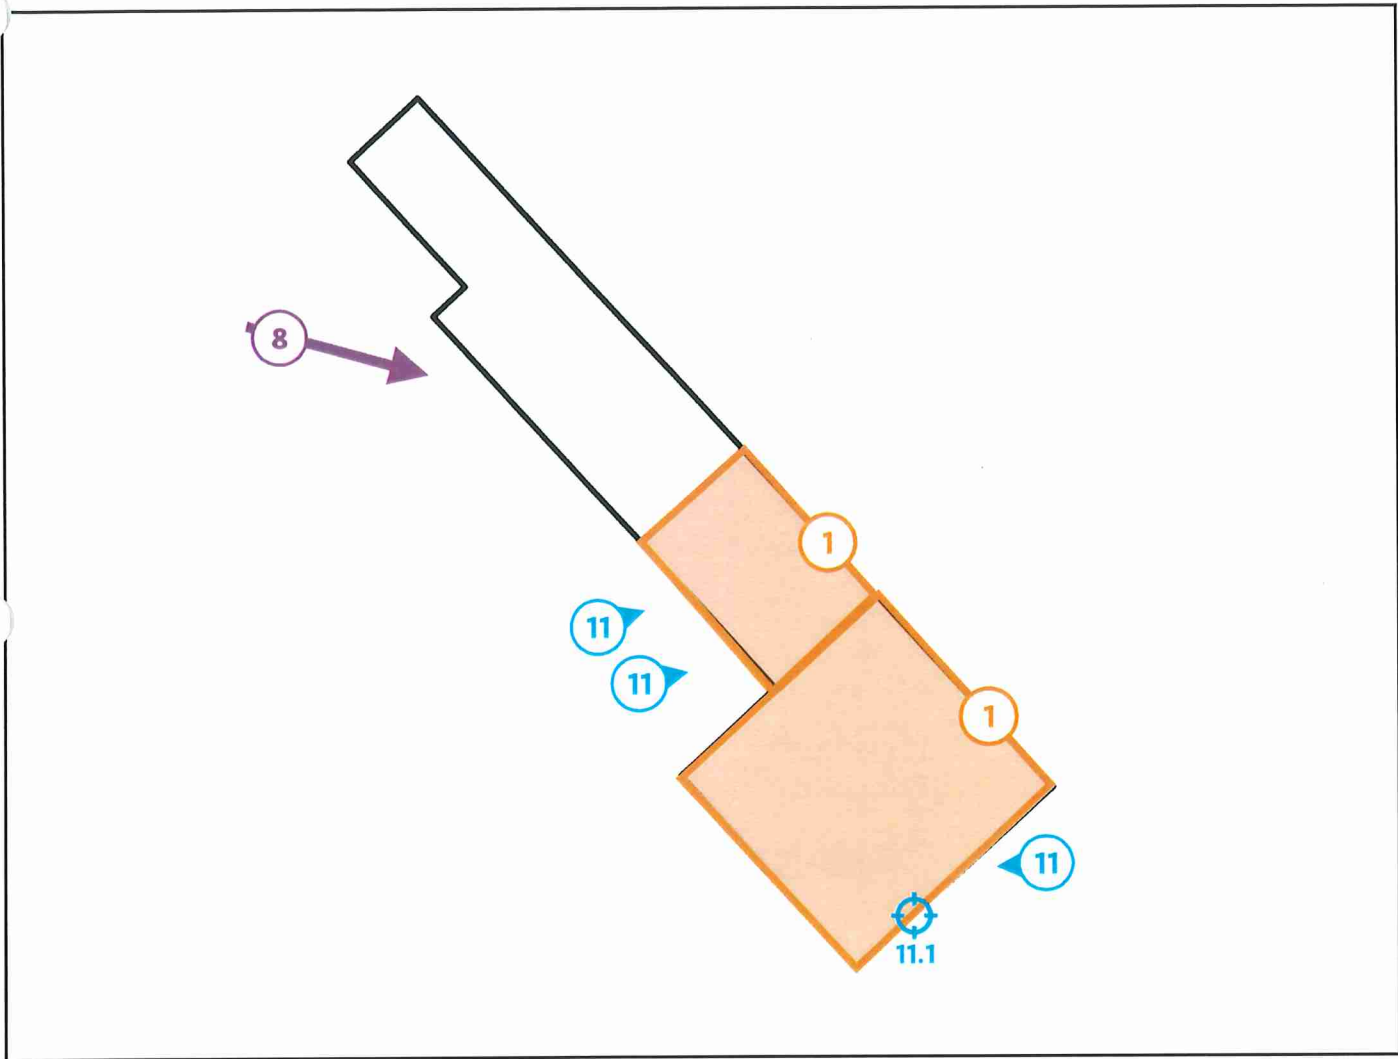
### Plan 3.1: Bijgebouw plan

| Beschrijving | Type | Actie |
|---|---|---|
| 1. Golfplaten #3 | Asbestmateriaal | Verwijderen |

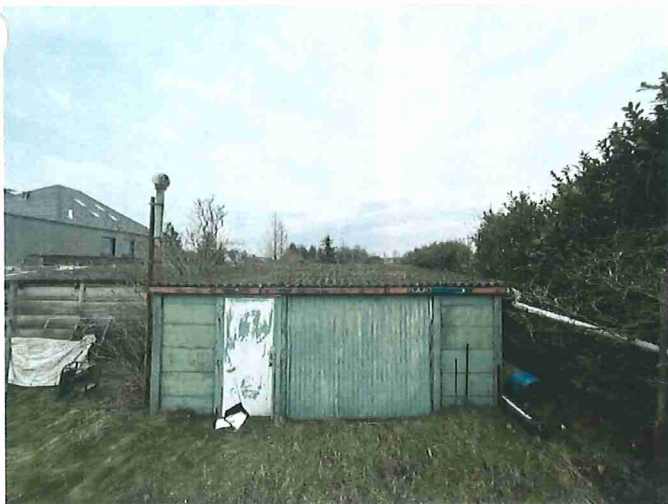
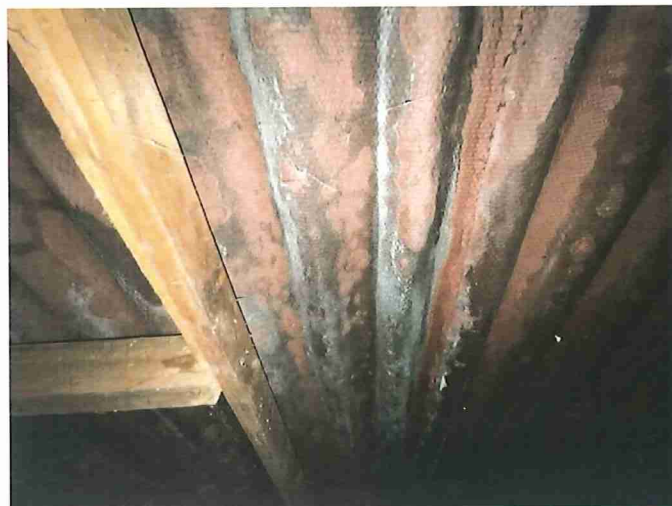
| Eindbeoordeling materiaalrisico | Verhoogd materiaalrisico en/of verhoogde kans op vezelvrijgave |

| Asbestsoort (vezeltype) | Crocidoliet aanwezig |
| Toestand van het materiaal | Matig beschadigd, matig verweerd |

| Beschrijving | Golfplaten #3 |
| Asbestmateriaal | Dak- en gevelbekleding - Golfplaat |

- Verwijder dit asbestmateriaal zo snel mogelijk. Volg de toestand goed op.
- Hemelwater dat afspoelt van asbestcement daken of gevels kan asbestdeeltjes bevatten. Gebruik het enkel voor gesloten circuits (bv. spoelen toiletten). Reinig na het vervangen van het dak of de gevel de dakgoten en regenwaterput of -ton om asbesthoudend sediment of slib te verwijderen

- Eenvoudige handelingen: mag via doe-het-zelf of door werknemer(s) met opleidingsattest eenvoudige handelingen  
Dit hechtgebonden materiaal in de buitenlucht kan door werknemer(s) met opleidingsattest eenvoudige handelingen worden verwijderd zonder verhoogd risico op verspreiding van vezels. Steeds de juiste persoonlijke beschermingsmiddelen gebruiken. De platen in hun geheel verwijderen zonder te beschadigen. Laten ophalen door een erkende firma.

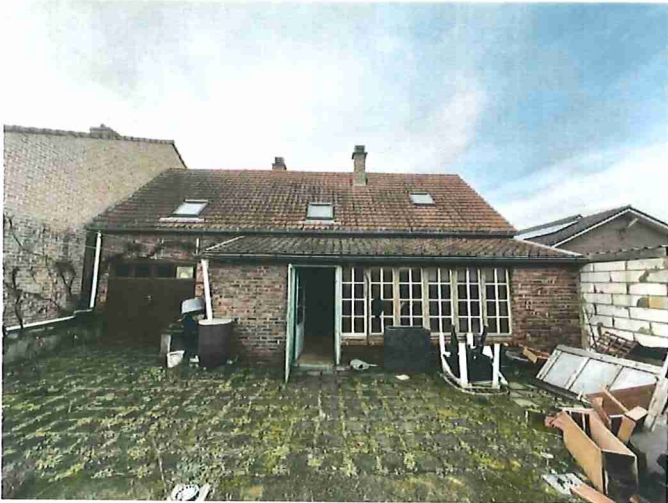
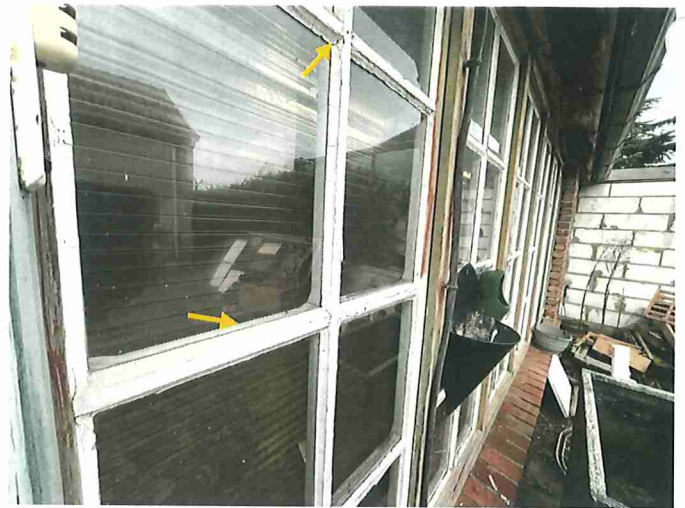
| Eindbeoordeling materiaalisico | Laag materiaalisico en/of verlaagde kans op vezelvrijgave |

| Toestand van het materiaal | Licht beschadigd, licht verweerd. Intact calciumsilicaatmateriaal of categorie III 'gebondenheid' |

| Beschrijving | Mastiek #1 |
| Asbestmateriaal | In-situ afwerkingslagen - Pasta, stopverf, voegsel, stopsel, vulsel, mastiek, kitten, ... |

- Zorg voor een veilig beheer. Vermijd het beschadigen van het asbestmateriaal. Controleer de toestand jaarlijks op wijzigingen.

- Eenvoudige handelingen: mag via doe-het-zelf of door werknemer(s) met opleidingsattest eenvoudige handelingen  
Dit hechtgebonden materiaal in de buitenlucht kan samen met de constructie in zijn geheel worden verwijderd. In geval van renovatie is het aangewezen om alsnog stalen te nemen en die te laten testen.

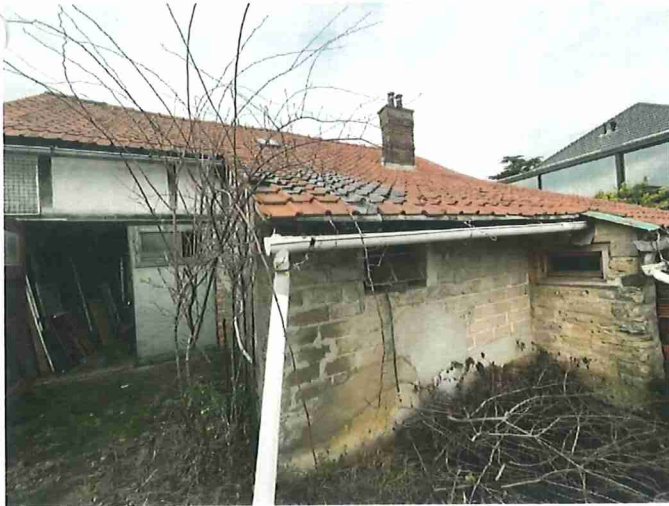
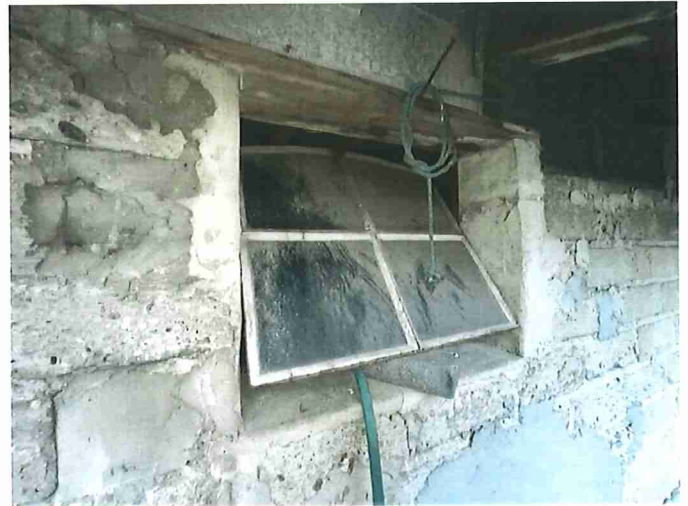
| Eindbeoordeling materiaalrisico | Laag materiaalrisico en/of verlaagde kans op vezelvrijgave |

| Toestand van het materiaal | Licht beschadigd, licht verweerd. Intact calciumsilicaatmateriaal of categorie III 'gebondenheid' |

| Beschrijving | Mastiek #2 |
| Asbestmateriaal | In-situ afwerkingslagen - Pasta, stopverf, voegsel, stopsel, vulsel, mastiek, kitten, ... |

- Zorg voor een veilig beheer. Vermijd het beschadigen van het asbestmateriaal. Controleer de toestand jaarlijks op wijzigingen.

- Eenvoudige handelingen: mag via doe-het-zelf of door werknemer(s) met opleidingsattest eenvoudige handelingen  
Dit hechtgebonden materiaal in de buitenlucht kan samen met de constructie in zijn geheel worden verwijderd. In geval van renovatie is het aangewezen om alsnog stalen te nemen en die te laten testen.

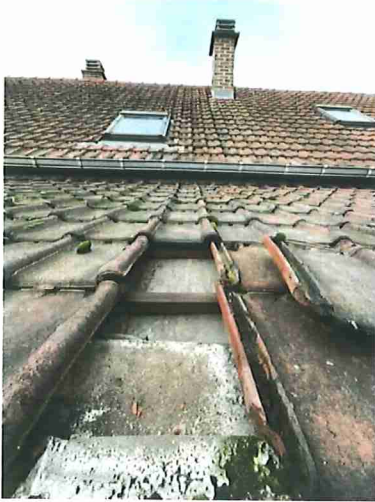
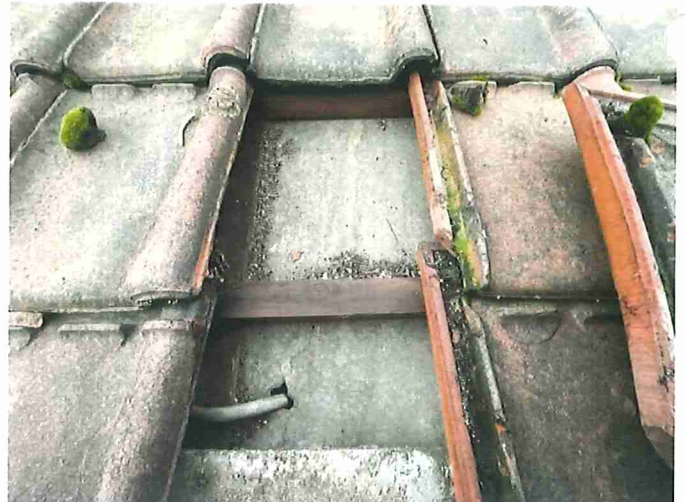
| Eindbeoordeling materiaalrisico | Laag materiaalrisico en/of verlaagde kans op vezelvrijgave |

| Toestand van het materiaal | Onbeschadigd, niet verweerd |

| Beschrijving | Onderdak type menuiserie |
| Asbestmateriaal | Plaat, paneel, tablet - Type Menuiserie |

- Zorg voor een veilig beheer. Vermijd het beschadigen van het asbestmateriaal. Controleer de toestand jaarlijks op wijzigingen.
- Zorg voor een veilig beheer en verwijder dit asbestmateriaal wanneer het bij werken eenvoudig bereikbaar wordt. Controleer de toestand jaarlijks op wijzigingen.

- Eenvoudige handelingen: mag via doe-het-zelf of door werknemer(s) met opleidingsattest eenvoudige handelingen  
Dit hechtgebonden materiaal kan gezien de hoeveelheid enkel door een firma gespecialiseerd in dakwerken worden verwijderd. De werknemers moeten een opleidingsattest eenvoudige handelingen hebben om dit te mogen uitvoeren.

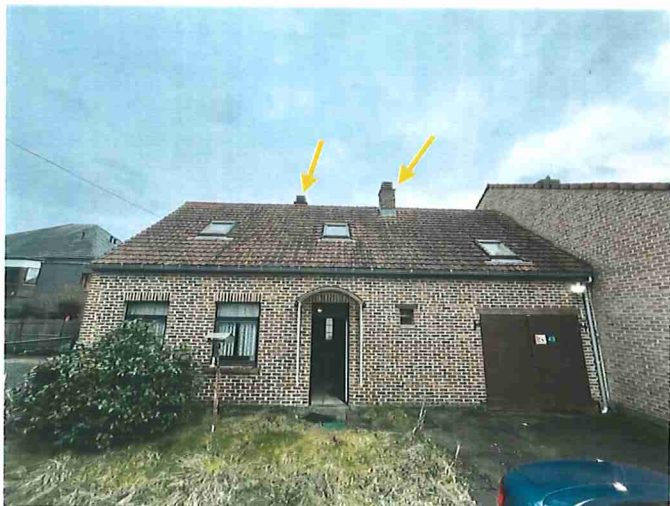
**Reden:** Het te onderzoeken materiaal situeert zich hoger dan 3,50 m te rekenen vanaf een veilige ondergrond

**Uitleg van de asbestdeskundige:** Het is niet mogelijk op een veilige manier de Schouw aan de binnenzijde te inspecteren.

| (Asbest)materiaal | Rookgaskanaal |
| Karakterisatie | Asbest (verdacht) |

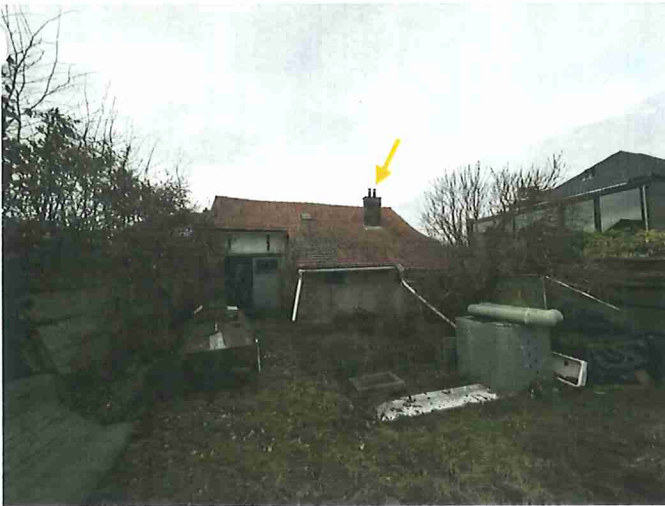
**Reden:** Het te onderzoeken materiaal situeert zich hoger dan 3,50 m te rekenen vanaf een veilige ondergrond

**Uitleg van de asbestdeskundige:** Het is niet mogelijk op een veilige manier de Schouw aan de binnenzijde te inspecteren.

| (Asbest)materiaal | Rookgaskanaal |
| Karakterisatie | Asbest (verdacht) |

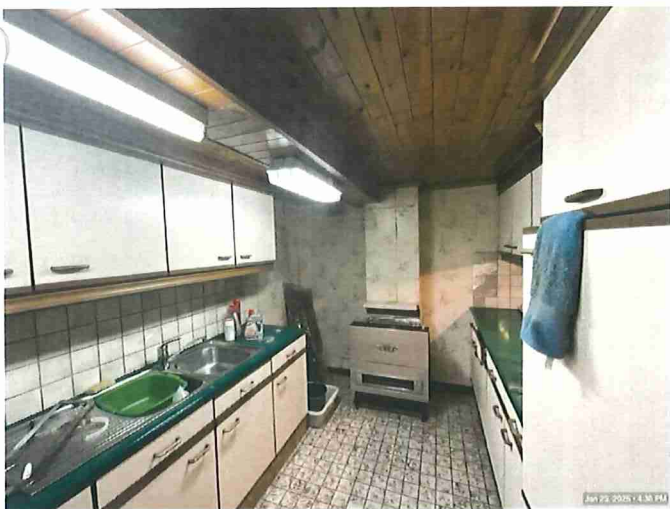
Het plafond werd afgewerkt met houten lambrisering. Hierdoor is het niet mogelijk om het eventuele pleisterwerk te inventariseren. Bij renovatie of afbraak is het aangewezen dit nader te laten onderzoeken.

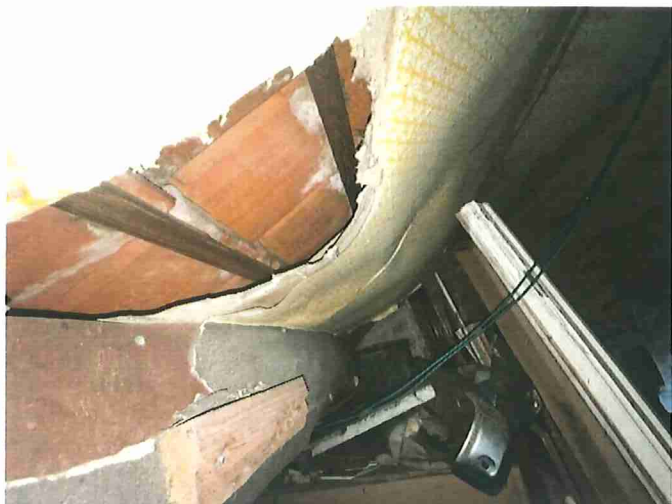
Er is geen onderdak in asbesthoudende cementplaat aanwezig

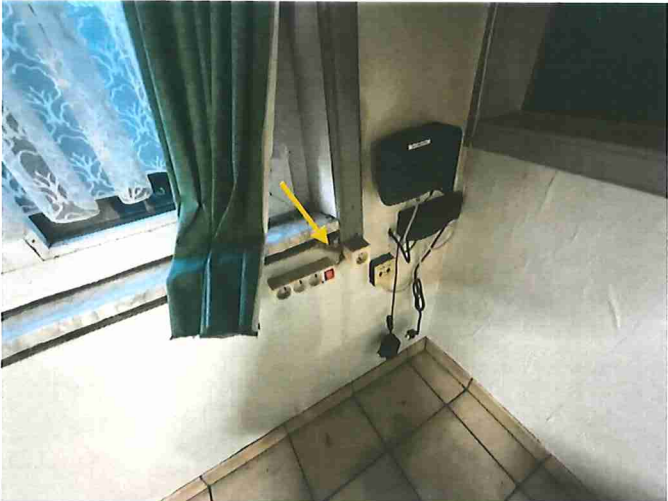
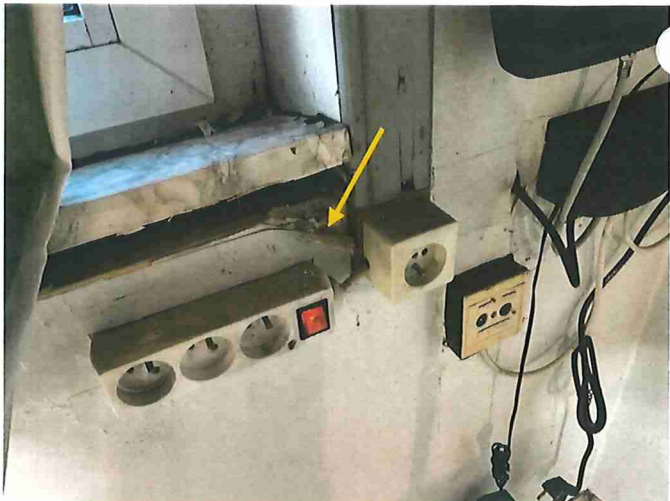
# Fiche 10: Pleisterwerk Wand

Geen asbest

| # | Type | Referentie | Resultaat |
|---|---|---|---|
| 10.1 | Mengmonster | #1 | Geen asbest |

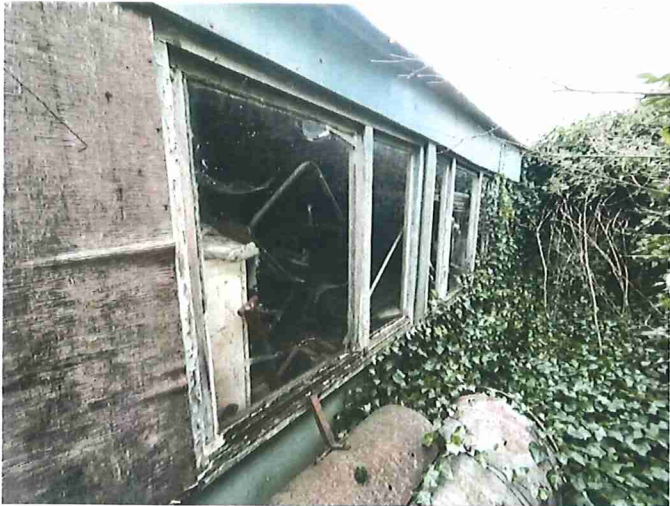
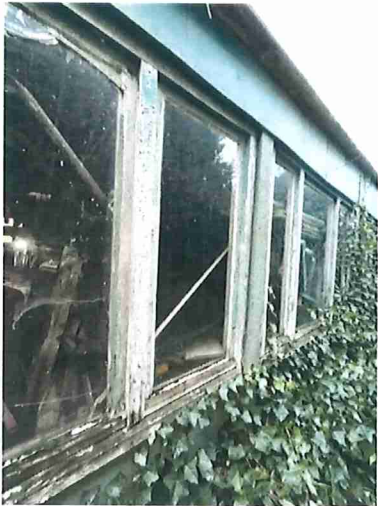
# Fiche 11: Mastiek #3

Geen asbest

| # | Type | Referentie | Resultaat |
|---|---|---|---|
| 11.1 | Puntmonster | #2 | Geen asbest |
