# Asbestinventarisatetest

Overwindenstraat 39, 3400 Landen

Attestnummer : **20260206-000342.000**

Uitgegeven op : **06.02.2026**

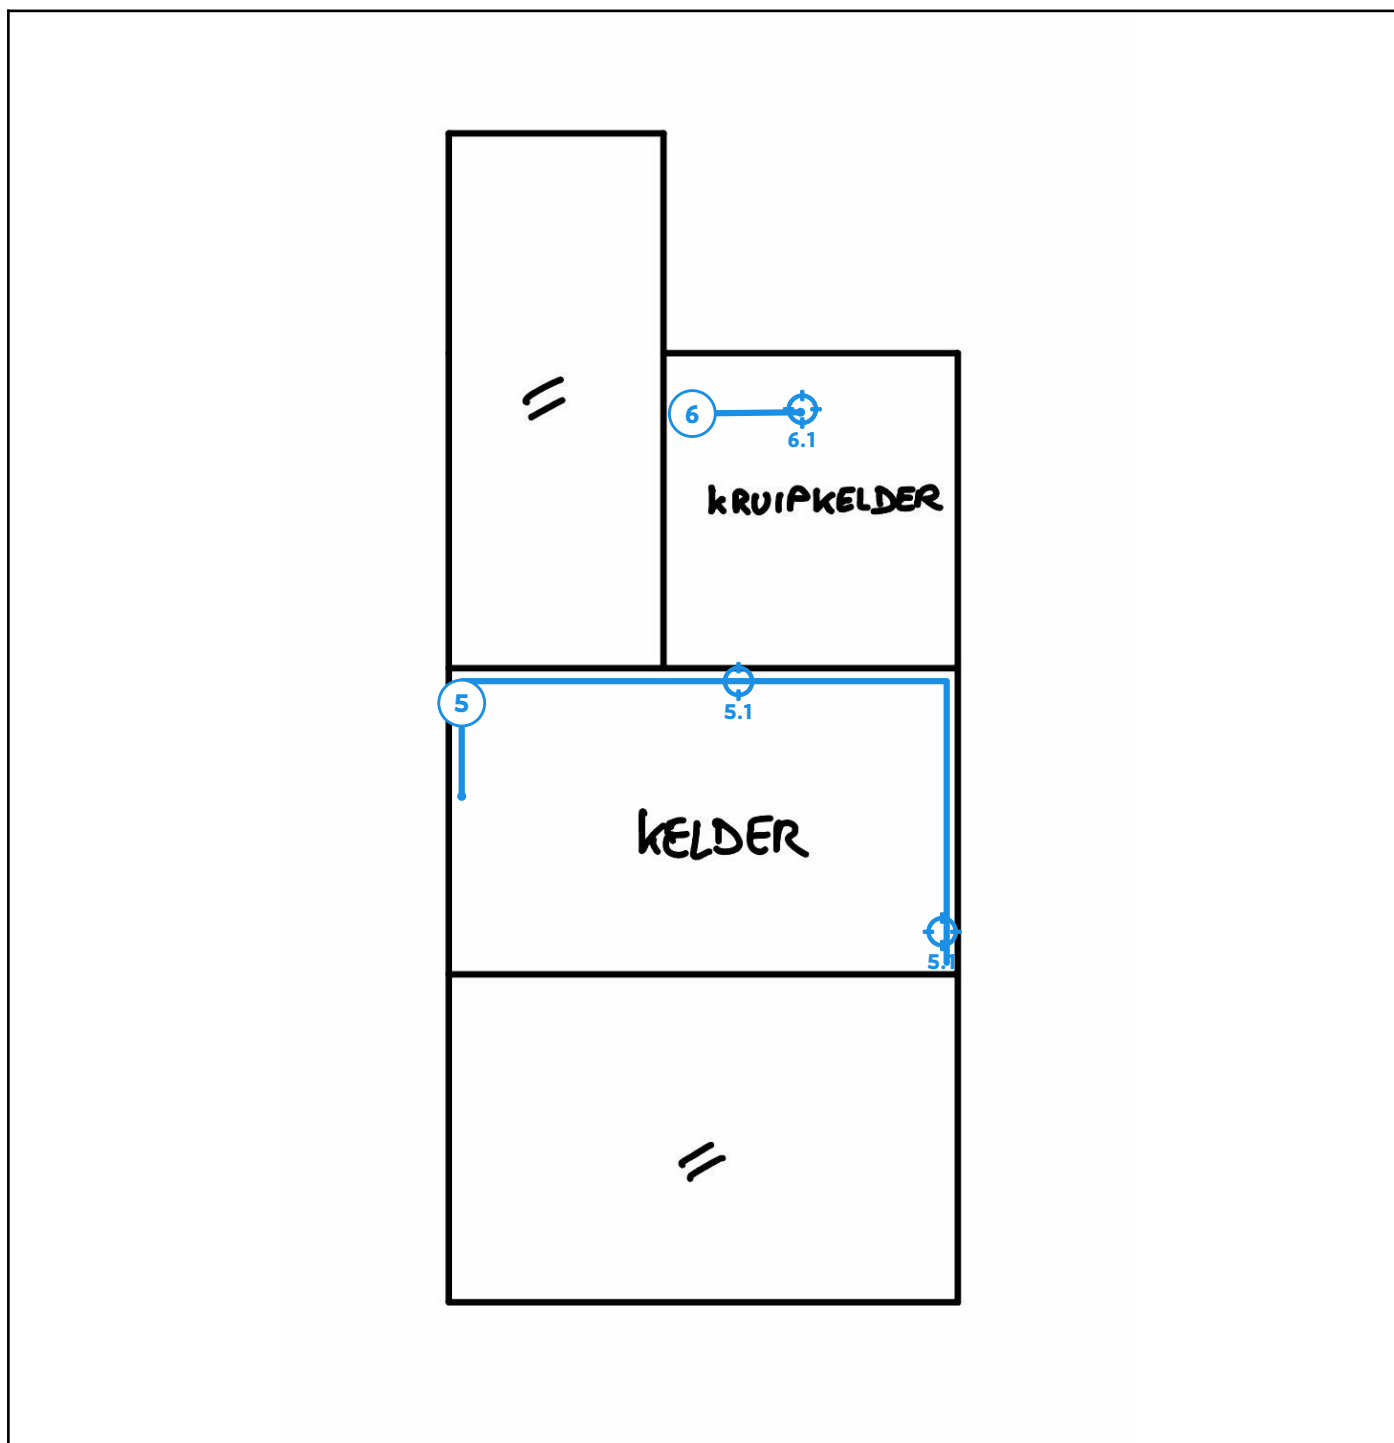
## Plan 1.1: Kelder

Beschrijving	Type	Actie
5. Cementen smeerlaag binnen	Geen asbest	-
5.1 Code: 1	Mengmonster	-

6. Leidingisolatie kruipkelder (karton)	Geen asbest	-
6.1 Code: 4	Puntmonster	-

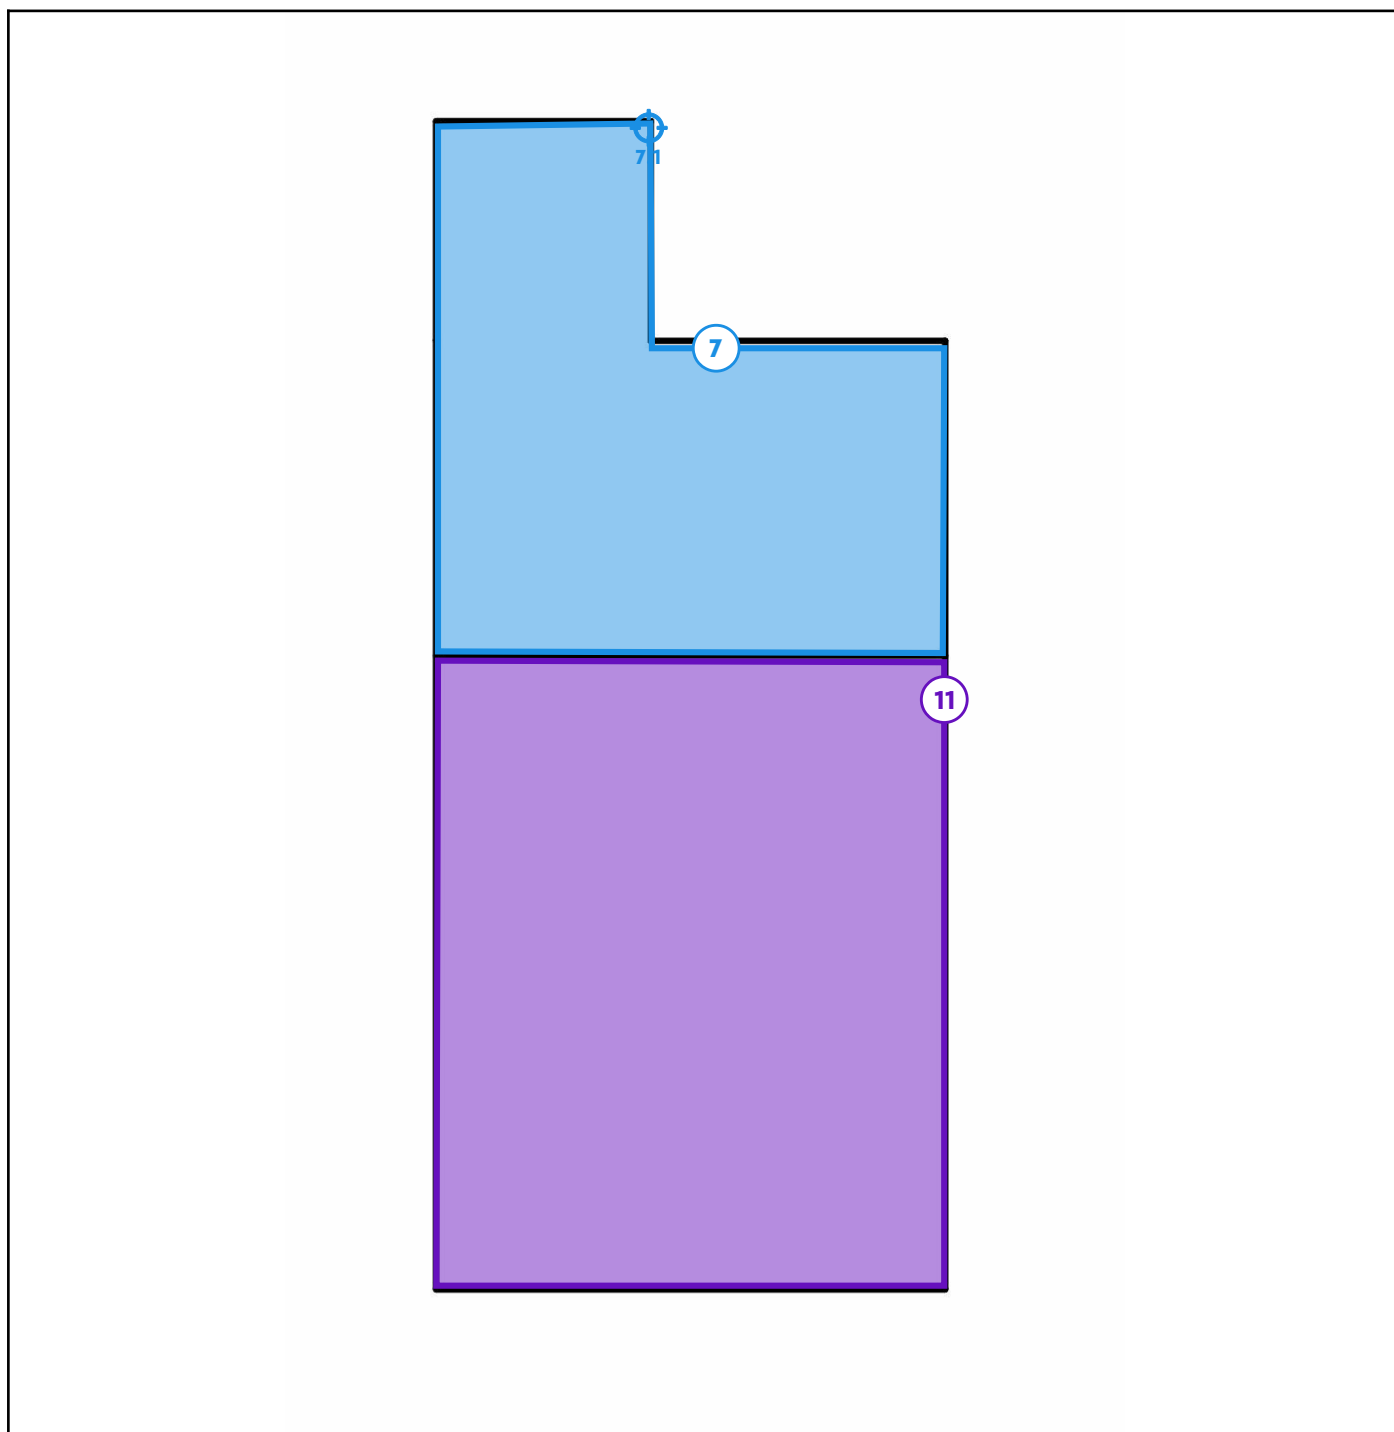
## Plan 1.9: Dak

Beschrijving	Type	Actie
7. Roofing	Geen asbest	-
7.1 Code: 3	Puntmonster	-

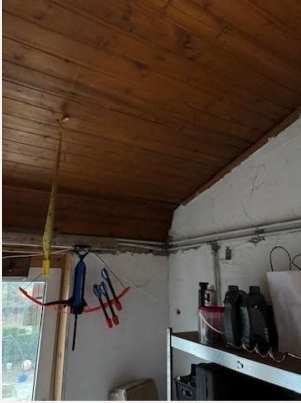
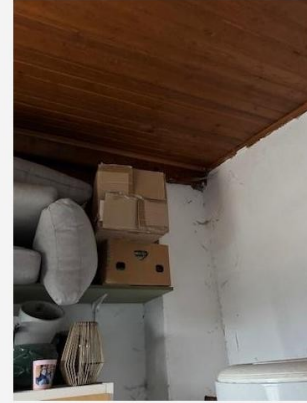
De plafonds werden afgewerkt met niet-asbestverdachte voorzetpanelen die inspectie van de bedekte structuur (opbouw, pleisterwerk) verhinderen.

Basis voor advies	De asbestdeskundige beoordeelt het materiaal als niet-asbestverdacht.
Primaire drager	Plafond

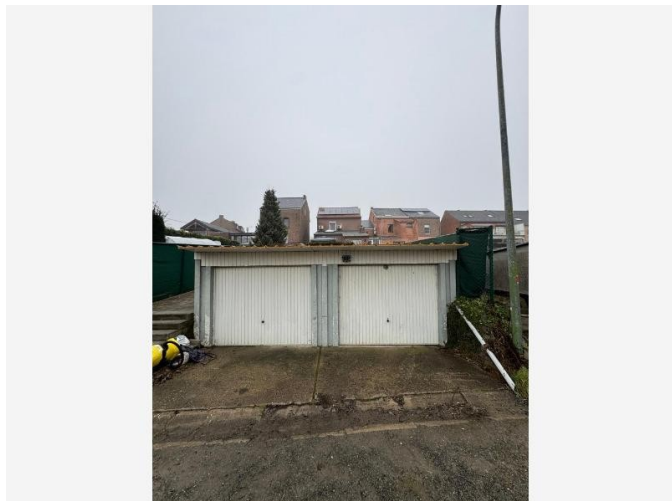
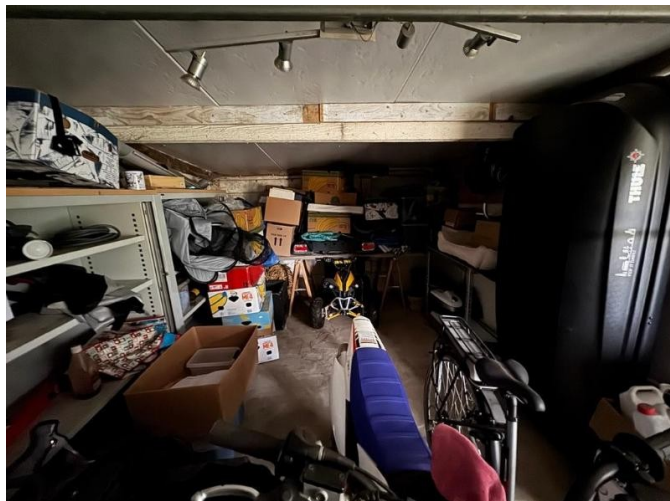
## Fiche 2: Geen asbestverdachte materialen aangetroffen op deze locatie - garage

Basis voor advies	De asbestdeskundige beoordeelt het materiaal als niet-asbestverdacht.
-------------------	---

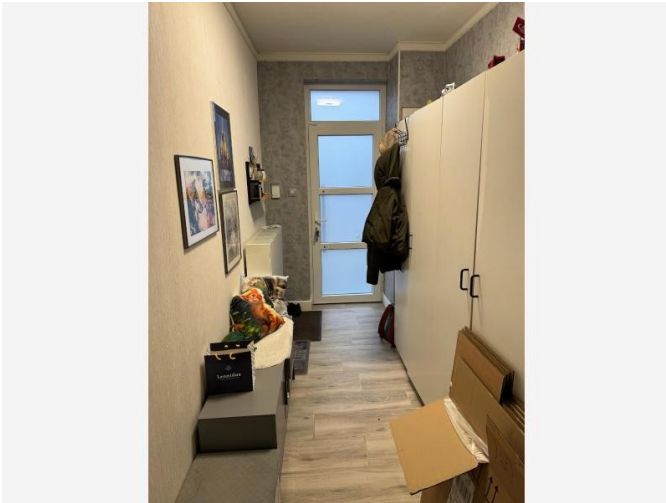
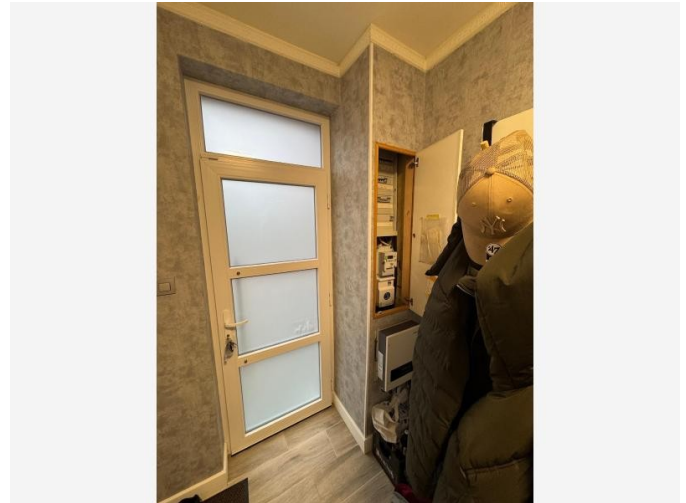
De plafonds werden afgewerkt met niet-asbestverdachte gipskartonplaten.

Basis voor advies	De asbestdeskundige beoordeelt het materiaal als niet-asbestverdacht.
Primaire drager	Plafond

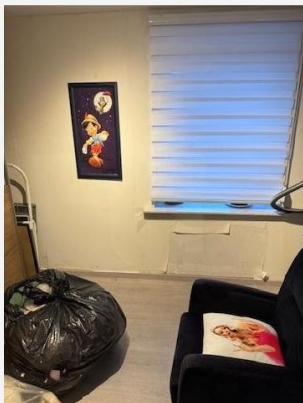
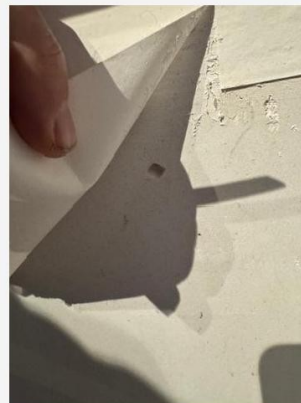
## Fiche 4: Pleisterwerk wanden

Geen asbest

#	Type	Referentie	Resultaat
4.1	Mengmonster	2	Geen asbest

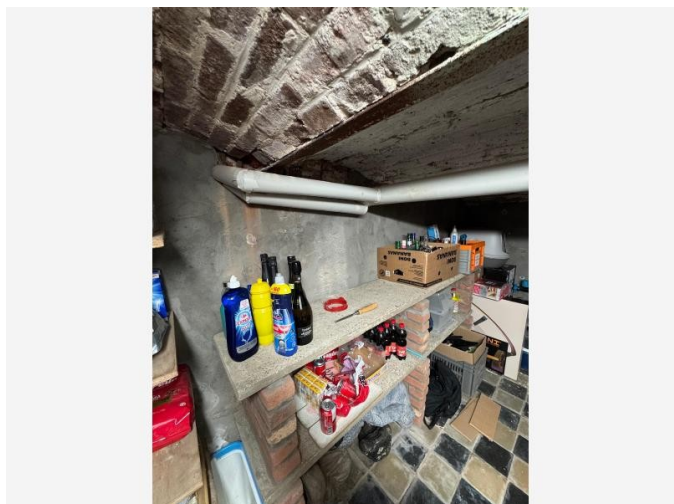
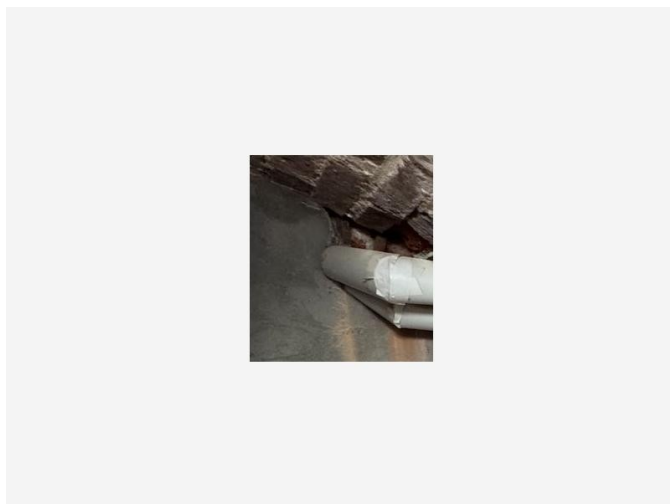
## Fiche 5: Cementen smeerlaag binnen

Geen asbest

#	Type	Referentie	Resultaat
5.1	Mengmonster	1	Geen asbest

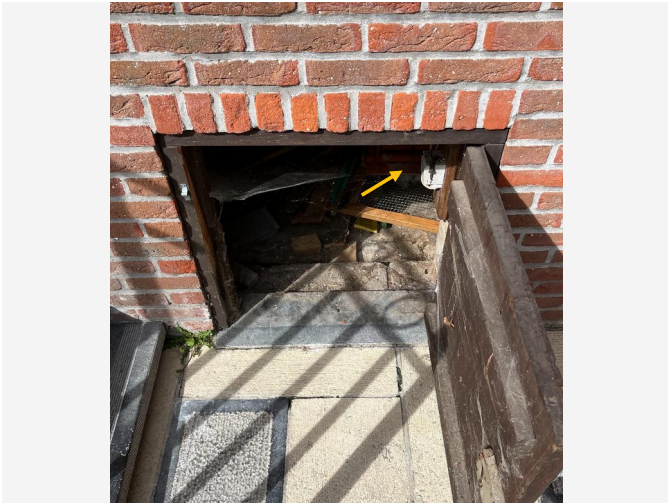
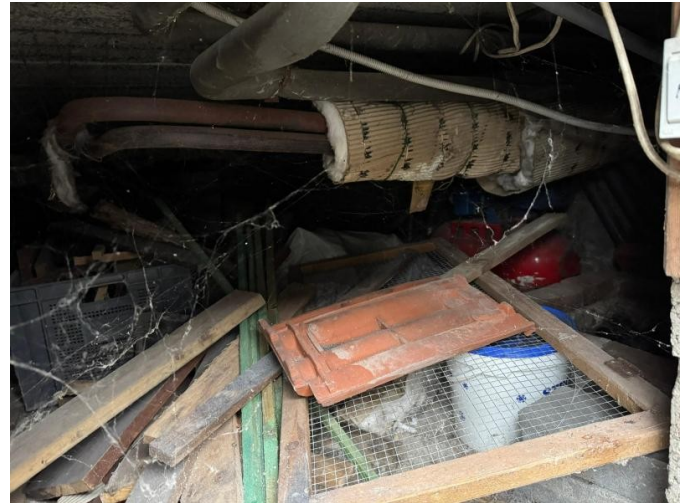
## Fiche 6: Leidingisolatie kruipkelder (karton)

Geen asbest

#	Type	Referentie	Resultaat
6.1	Puntmonster	4	Geen asbest

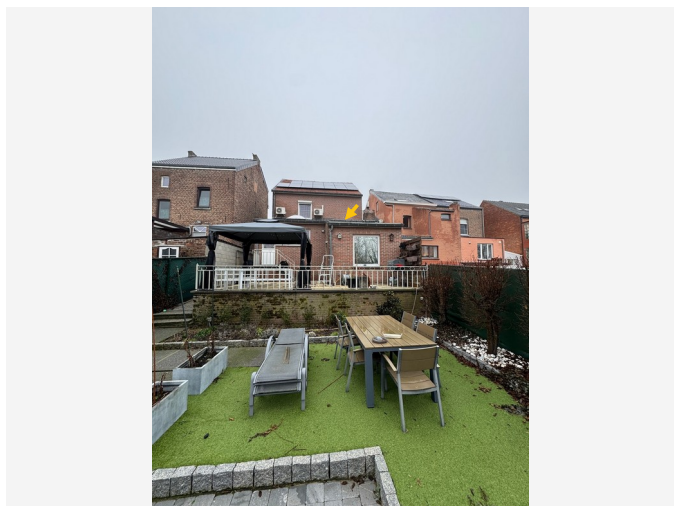
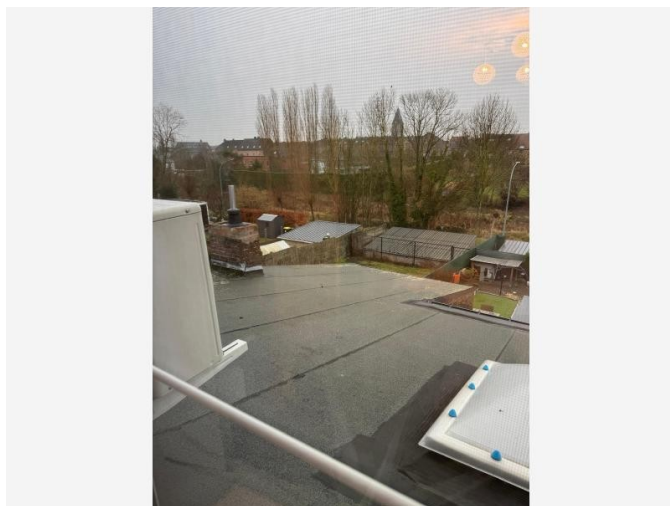
## Fiche 7: Roofing

Geen asbest

#	Type	Referentie	Resultaat
7.1	Puntmonster	3	Geen asbest
