# Asbestinventarisatetest

F. Istasstraat 16, 3404 Landen

Attestnummer : **20260625-000385.000**

Uitgegeven op : **25.06.2026**

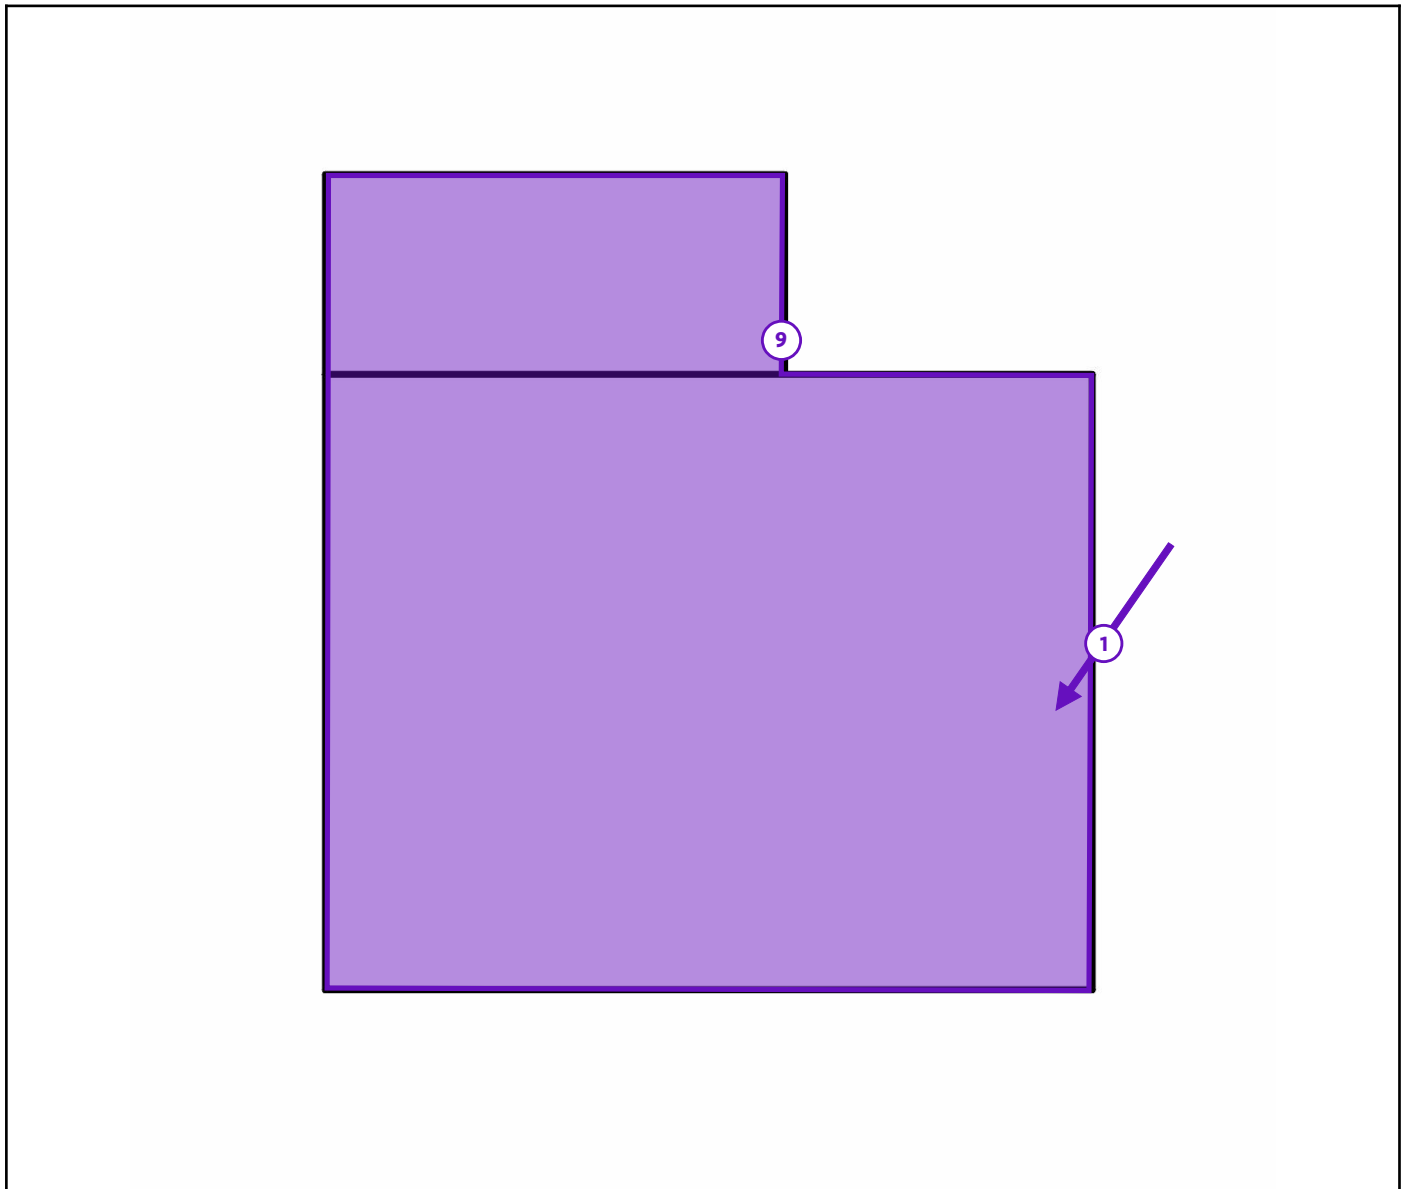
## Plan 1.7: Dak

| Beschrijving | Type | Actie |
|---|---|---|
| 1. Schouw | Beperking | - |

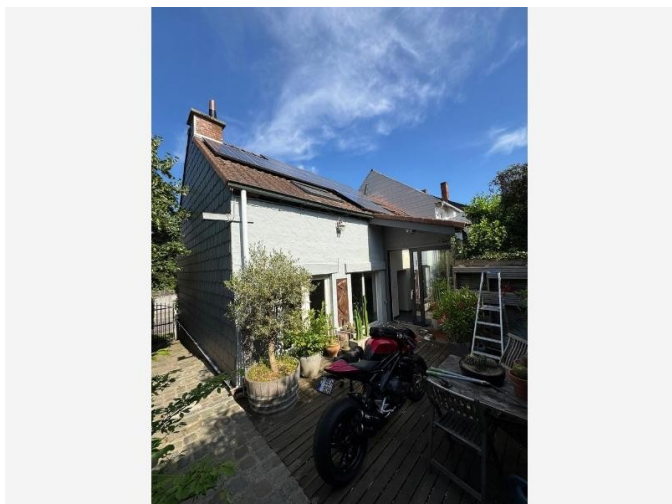
*Situeringsfoto*

**Reden:** Het te onderzoeken materiaal situeert zich hoger dan 3,50 m te rekenen vanaf een veilige ondergrond

**Uitleg van de asbestdeskundige:** De binnenkant van de schouw is niet waarneembaar. De schouw bevat binnenin mogelijk een asbestcement rookgaskanaal. Laat dit onderzoeken bij eventuele werken.

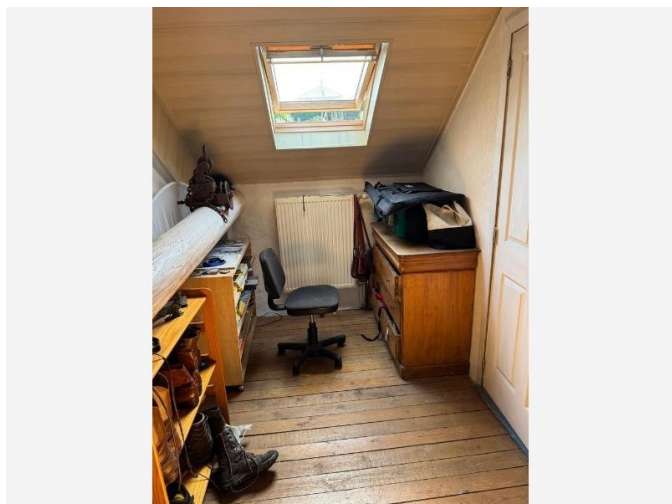
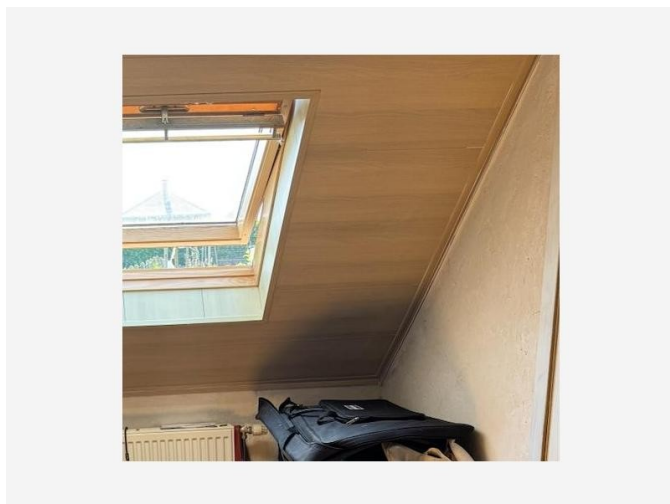
De plafonds werden afgewerkt met niet-asbestverdachte gipskartonplaten en hout

| Basis voor advies | De asbestdeskundige beoordeelt het materiaal als niet-asbestverdacht. |

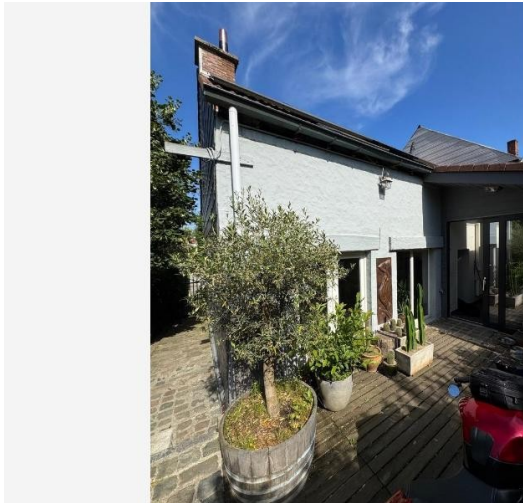
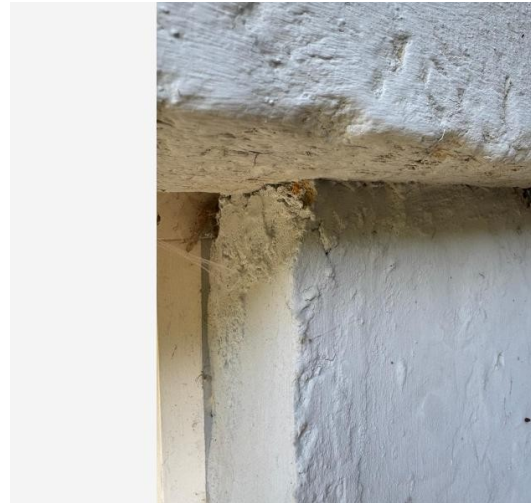
## Fiche 4: Cementen smeerlaag - achtergevel

Geen asbest

| # | Type | Referentie | Resultaat |
|---|---|---|---|
| 4.1 | Mengmonster | 3 | Geen asbest |

| Opmerking | <p>De hoeveelheid is een zo nauwkeurig mogelijke opmeting. Hieraan kunnen evenwel geen rechten worden ontleend.</p> <p>De cementering bevindt zich aan de voliere, houtopslag en muur berging.</p> |

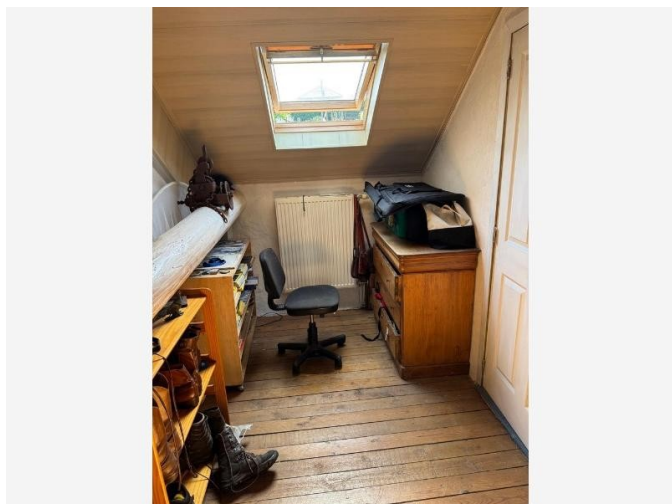
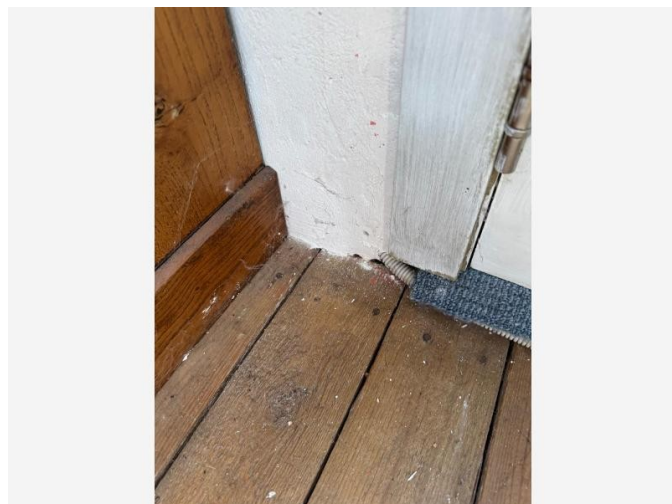
## Fiche 5: Pleisterwerk wanden

Geen asbest

| # | Type | Referentie | Resultaat |
|---|---|---|---|
| 5.1 | Mengmonster | 1 | Geen asbest |

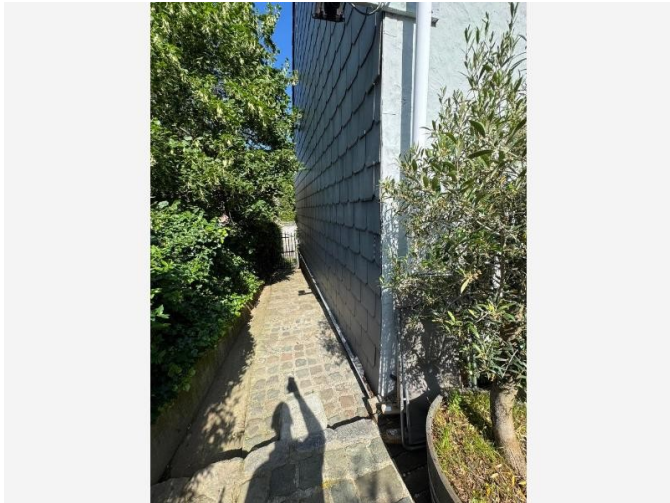
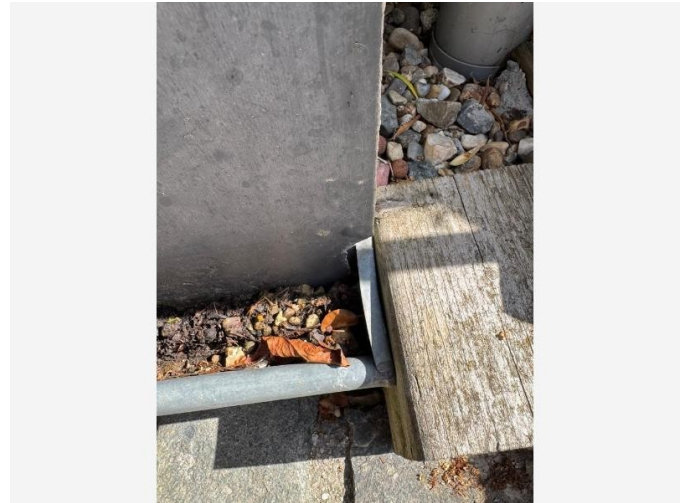
## Fiche 6: Rechtergevel met leien

Geen asbest

| # | Type | Referentie | Resultaat |
|---|---|---|---|
| 6.1 | Puntmonster | 2 | Geen asbest |

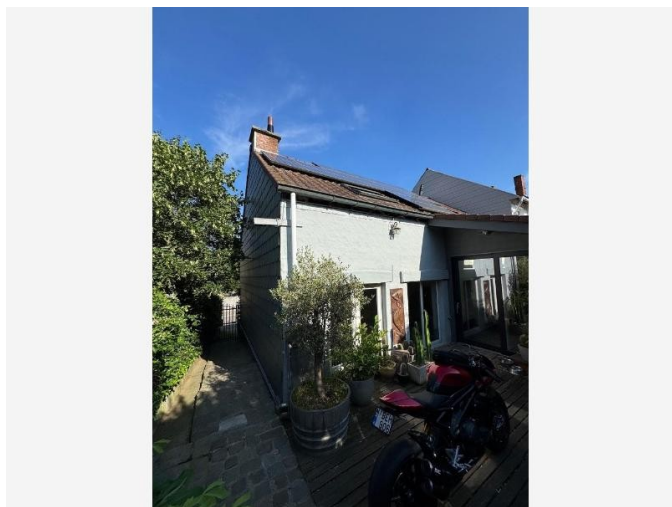
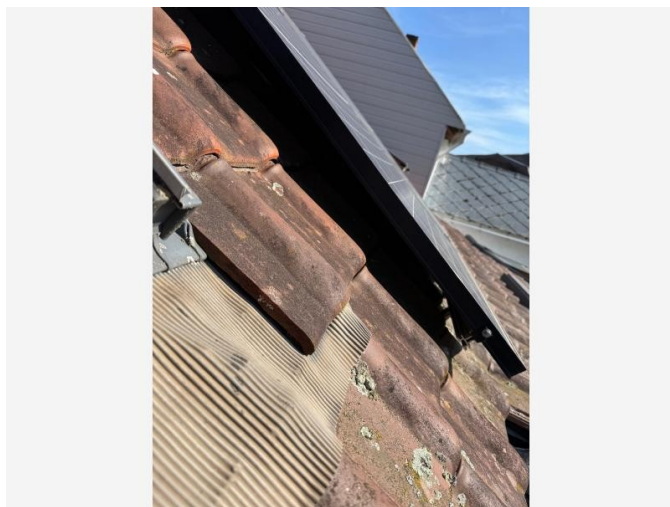
### Fiche 7: Flexibel onderdak

| Beschrijving | Notitie | Terug te vinden op plannen |
|---|---|---|
| Fiche 7: Flexibel onderdak | Vanuit het veluxraam is er een flexibel onderdak vastgesteld | Plan 1.6: Onderdak |

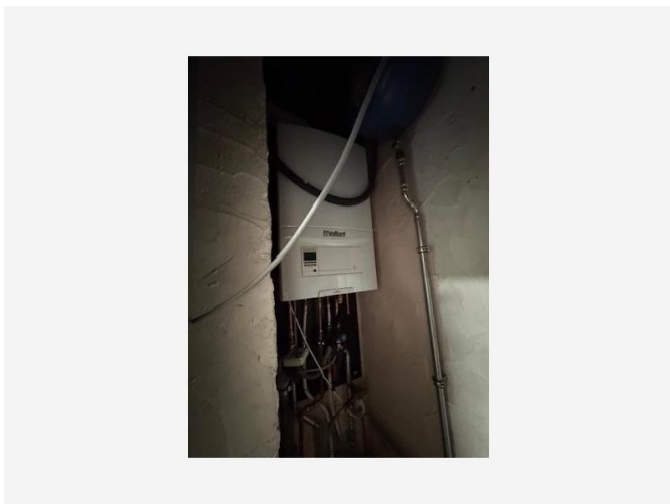
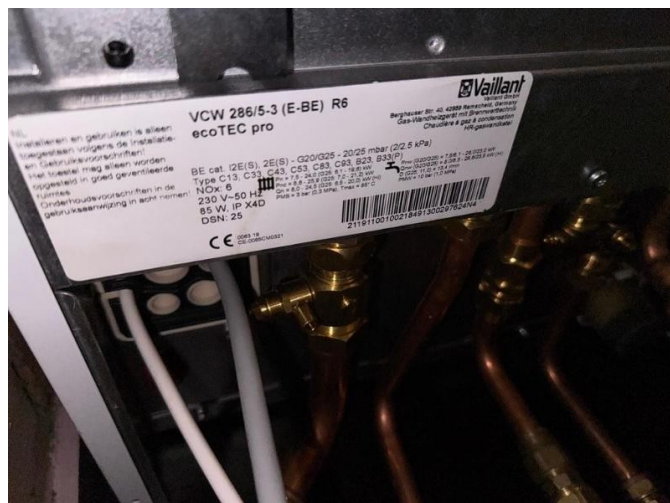
## Fiche 8: CV-ketel (niet verdacht)

| Beschrijving | Notitie | Terug te vinden op plannen |
|---|---|---|
| Fiche 8: CV-ketel (niet verdacht) | De CV-ketel (dichtingen, isolerend materiaal) is niet asbestverdacht.<br><br>Vaillant - 2019 | - |

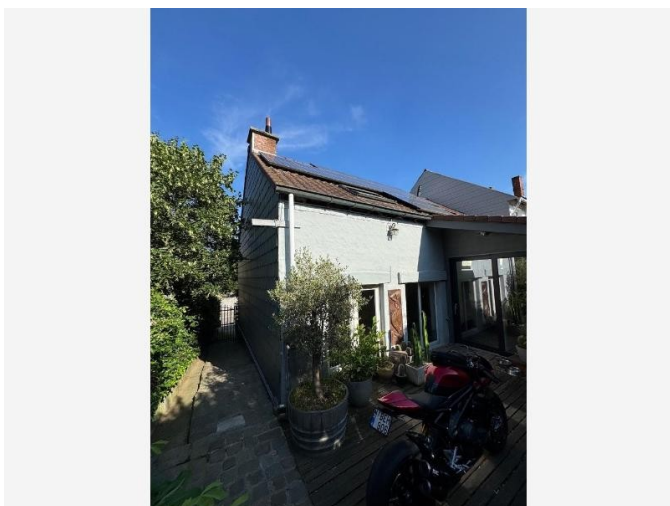
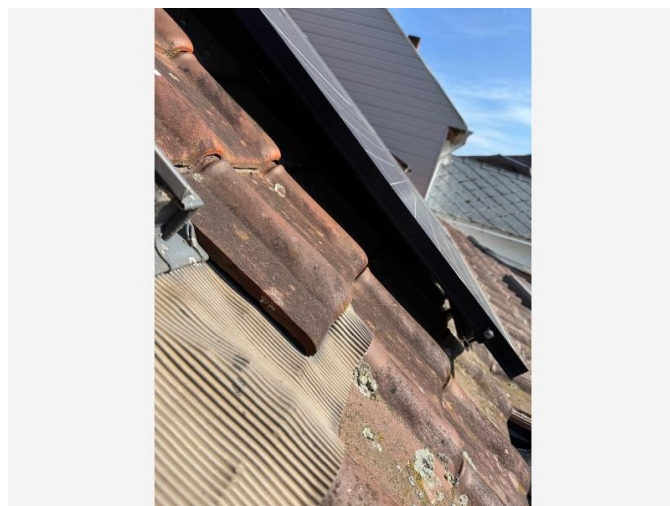
## Fiche 9: Dakbedekking bestaande uit pannen

| Beschrijving | Notitie | Terug te vinden op plannen |
|---|---|---|
| Fiche 9: Dakbedekking bestaande uit pannen | De dakbedekking is niet-asbestverdacht. | Plan 1.7: Dak |

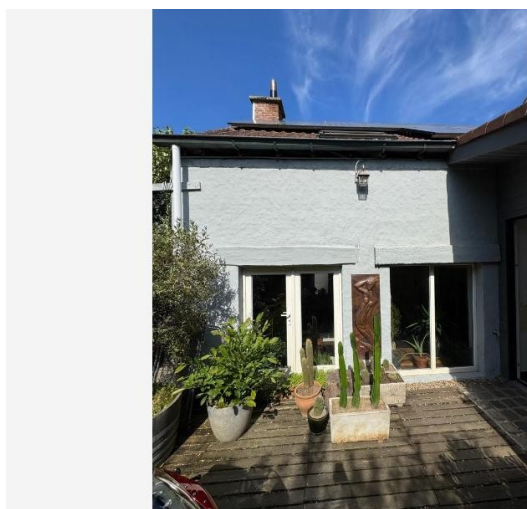
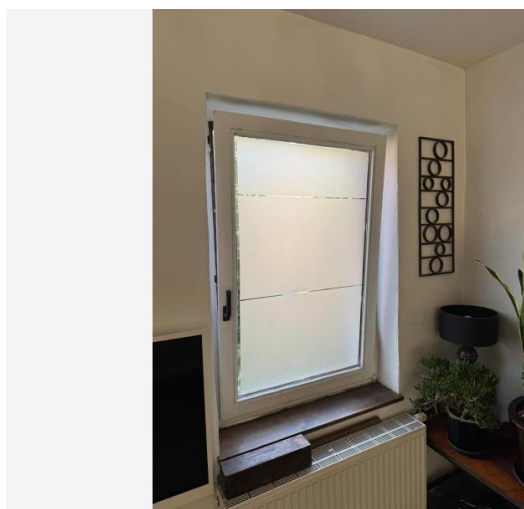
### Fiche 11: Mastiek (niet aanwezig)

| Beschrijving | Notitie | Terug te vinden op plannen |
|---|---|---|
| Fiche 11: Mastiek (niet aanwezig) | Er is geen asbestverdachte mastiek aanwezig.<br><br>Controle werd uitgevoerd op muur/profiel en profiel/glas | - |

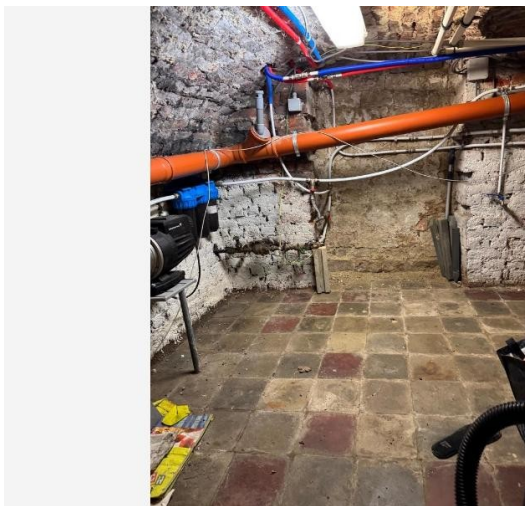
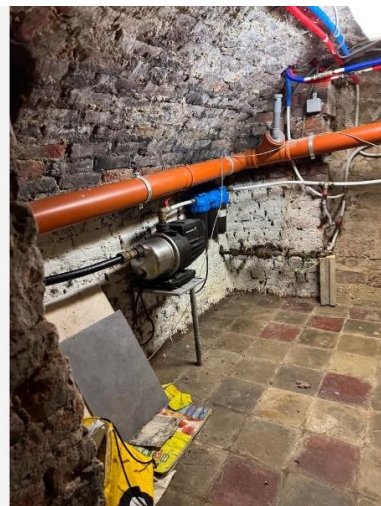
## Fiche 12: Leidingisolatie (niet aanwezig)

| Beschrijving | Notitie | Terug te vinden op plannen |
|---|---|---|
| Fiche 12: Leidingisolatie (niet aanwezig) | Er is geen leidingisolatie aanwezig. | - |
