## Fiche 5: roofing opstand

## Fiche 6: gevelplaten duiventil

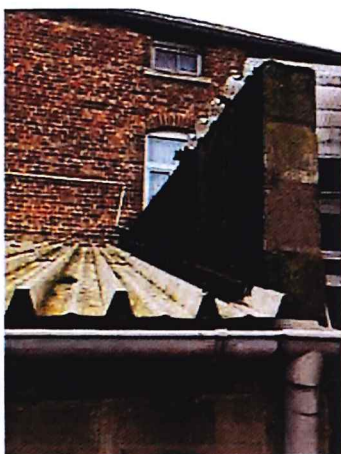
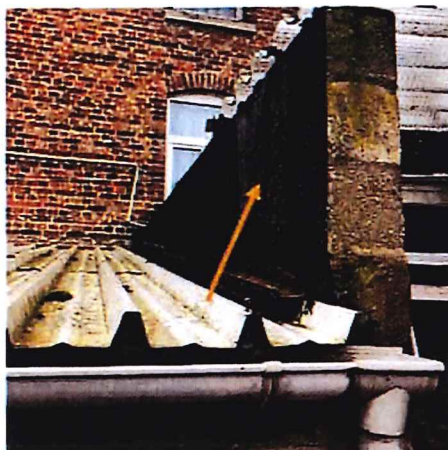
Asbestmateriaal

Het asbestmateriaal valt onder de mijlpaal van 2040.

Eindbeoordeling materiaalrisico	Verhoogd materiaalrisico en/of verhoogde kans op vezelvrijgave
Opmerking	roofing gekleefd tegen opstand

Gebondenheid	Categorie 1: hechtgebonden in oorsprong
Asbestsoort (vezeltype)	Crocidoliet aanwezig
Asbestconcentratie	Laag (< 50%)
Afschermingsgraad van het gehele materiaal	Geheel of deels vrij aan de buitenlucht
Toestand van het materiaal	Matig beschadigd, matig verweerd

Beschrijving	roofing opstand
Omgeving	Buiten
Primaire drager	Wand buitenschil
Asbestmateriaal	Dak- en gevelbekleding - Roofing
Bindmiddel van asbestmateriaal	Bitumen (roofing, teer, asfalt)
Gebondenheid op basis van bindmiddel	Hecht
Hoeveelheid (oppervlakte - aantal)	• 3,50 m <sup>2</sup> - 1 stuk
Totale oppervlakte	3,50 m <sup>2</sup>

**Verwijderen**

- Zorg voor een veilig beheer. Vermijd het beschadigen van het asbestmateriaal. Controleer de toestand jaarlijks op wijzigingen.
- Zorg voor een veilig beheer en verwijder dit asbestmateriaal wanneer het bij werken eenvoudig bereikbaar wordt. Controleer de toestand jaarlijks op wijzigingen.
- Verwijder dit asbestmateriaal zo snel mogelijk. Volg de toestand goed op.
- Hemelwater dat afspoelt van asbestcement daken of gevels kan asbestdeeltjes bevatten. Gebruik het enkel voor gesloten circuits (bv. spoelen toiletten). Reinig na het vervangen van het dak of de gevel de dakgoten en regenwaterput of -ton om asbesthoudend sediment of slib te verwijderen

- Eenvoudige handelingen: mag via doe-het-zelf of door werknemer(s) met opleidingsattest eenvoudige handelingen mits gebruik PBM's en afvoer erkend verwerker

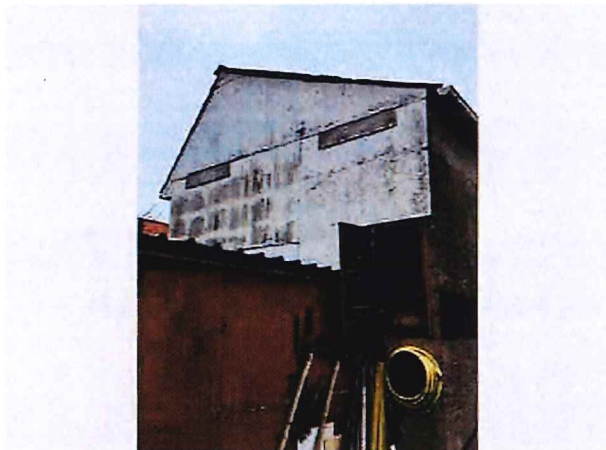
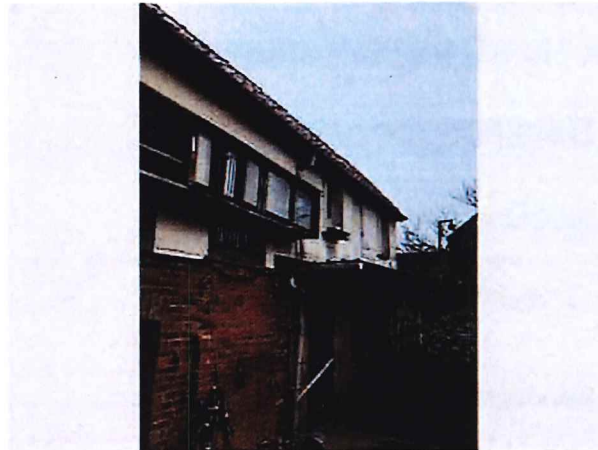
Asbestmateriaal

Het asbestmateriaal valt onder de mijlpaal van 2034.

Eindbeoordeling materiaalrisico	Verhoogd materiaalrisico en/of verhoogde kans op vezelvrijgave
---------------------------------	--

Gebondenheid	Categorie 1: hechtgebonden in oorsprong
Asbestsoort (vezeltype)	Crocidoliet aanwezig
Asbestconcentratie	Laag (< 50%)
Afschermingsgraad van het gehele materiaal	Geheel of deels vrij aan de buitenlucht
Toestand van het materiaal	Matig beschadigd, matig verweerd

Beschrijving	gevelplaten duiventil
Omgeving	Buiten
Primaire drager	Wand buitenschil
Asbestmateriaal	Dak- en gevelbekleding - Plaat
Bindmiddel van asbestmateriaal	Cement
Gebondenheid op basis van bindmiddel	Hecht
Hoeveelheid (oppervlakte - dikte - aantal)	• 26,00 m <sup>2</sup> - 0,50 cm - 1 stuk
Totaal volume	0,13 m <sup>3</sup>
Eenvoudig bereikbaar	Ja

**Verwijderen**

- Zorg voor een veilig beheer. Vermijd het beschadigen van het asbestmateriaal. Controleer de toestand jaarlijks op wijzigingen.
- Zorg voor een veilig beheer en verwijder dit asbestmateriaal wanneer het bij werken eenvoudig bereikbaar wordt. Controleer de toestand jaarlijks op wijzigingen.
- Verwijder dit asbestmateriaal zo snel mogelijk. Volg de toestand goed op.
- Hemelwater dat afspoelt van asbestcement daken of gevels kan asbestdeeltjes bevatten. Gebruik het enkel voor gesloten circuits (bv. spoelen toiletten). Reinig na het vervangen van het dak of de gevel de dakgoten en regenwaterput of -ton om asbesthoudend sediment of slib te verwijderen

- Eenvoudige handelingen: mag via doe-het-zelf of door werknemer(s) met opleidingsattest eenvoudige handelingen mits gebruik van PBM's en afvoer naar een erkend verwerker

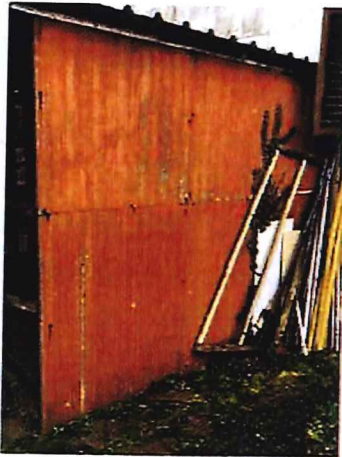
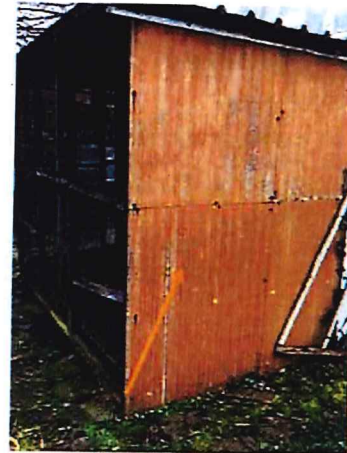
## Fiche 7: beplating volièrre duiventil gelijkvloers

Asbestmateriaal

Het asbestmateriaal valt onder de mijlpaal van 2034.

Eindbeoordeling materiaalrisico	Verhoogd materiaalrisico en/of verhoogde kans op vezelvrijgave
---------------------------------	--

Gebondenheid	Categorie 1: hechtgebonden in oorsprong
Asbestsoort (vezeltype)	Crocidoliet aanwezig
Asbestconcentratie	Laag (< 50%)
Afschermingsgraad van het gehele materiaal	Geheel of deels vrij aan de buitenlucht
Toestand van het materiaal	Matig beschadigd, matig verweerd

Beschrijving	beploeting volièrè duiventil gelijkvloers
Omgeving	Buiten
Primaire drager	Wand buitenschil
Asbestmateriaal	Dak- en gevelbekleding - Plaat
Bindmiddel van asbestmateriaal	Cement
Gebondenheid op basis van bindmiddel	Hecht
Hoeveelheid (oppervlakte - dikte - aantal)	• 5,00 m <sup>2</sup> - 0,50 cm - 1 stuk
Totaal volume	0,025 m <sup>3</sup>
Eenvoudig bereikbaar	Ja
Bevestigingswijze	<ul style="list-style-type: none"><li>• Geschroefd</li><li>• Genageld, geniet</li></ul>

**Verwijderen**

*is verwijderd*

- Zorg voor een veilig beheer. Vermijd het beschadigen van het asbestmateriaal. Controleer de toestand jaarlijks op wijzigingen.
- Zorg voor een veilig beheer en verwijder dit asbestmateriaal wanneer het bij werken eenvoudig bereikbaar wordt. Controleer de toestand jaarlijks op wijzigingen.

- Eenvoudige handelingen: mag via doe-het-zelf of door werknemer(s) met opleidingsattest eenvoudige handelingen mits gebruik PBM's en afvoer naar een erkend verwerker

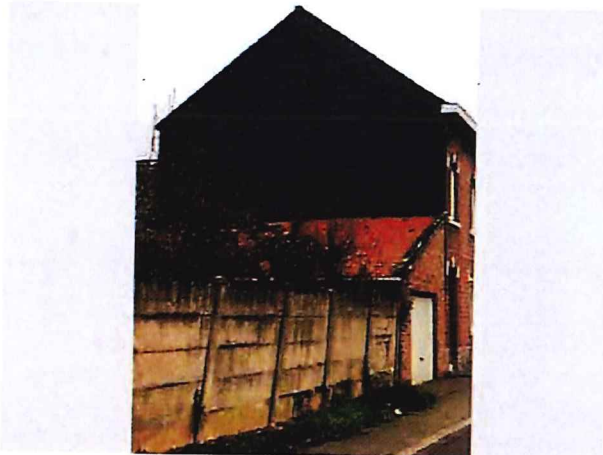
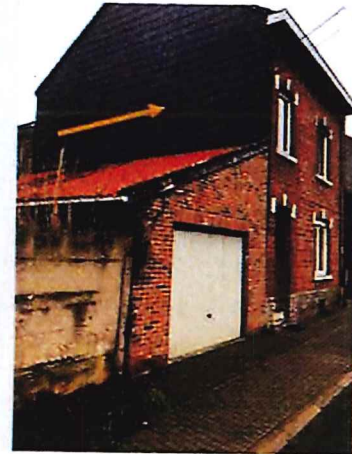
## Fiche 8: gevelleien aanpalend gebouw

Asbestmateriaal

Het asbestmateriaal valt onder de mijlpaal van 2034.

Deze leien behoren tot de gevel van de aanpalende woning

Eindbeoordeling materiaalsrisico	Laag materiaalsrisico en/of verlaagde kans op vezelvrijgave
----------------------------------	---

Gebondenheid	Categorie 1: hechtgebonden in oorsprong
Asbestsoort (vezeltype)	Crocidoliet aanwezig
Asbestconcentratie	Laag (< 50%)
Afschermingsgraad van het gehele materiaal	Geheel of deels vrij aan de buitenlucht
Toestand van het materiaal	Licht beschadigd, licht verweerd. Intact materiaal type Pical – asbestboard of categorie III 'gebondenheid'

Beschrijving	gevelleien aanpalend gebouw
Omgeving	Buiten
Primaire drager	Wand buitenschil
Asbestmateriaal	Dak- en gevelbekleding - Lei, shingle
Bindmiddel van asbestmateriaal	Cement
Gebondenheid op basis van bindmiddel	Hecht

**Verwijderen**

- Zorg voor een veilig beheer. Vermijd het beschadigen van het asbestmateriaal. Controleer de toestand jaarlijks op wijzigingen.
- Zorg voor een veilig beheer en verwijder dit asbestmateriaal wanneer het bij werken eenvoudig bereikbaar wordt. Controleer de toestand jaarlijks op wijzigingen.
- Hemelwater dat afspoelt van asbestcement daken of gevels kan asbestdeeltjes bevatten. Gebruik het enkel voor gesloten circuits (bv. spoelen toiletten). Reinig na het vervangen van het dak of de gevel de dakgoten en regenwaterput of -ton om asbesthoudend sediment of slib te verwijderen

- Eenvoudige handelingen: mag via doe-het-zelf of door werknemers) met opleidingsattest eenvoudige handelingen mits gebruik Pbm's en afvoer erkend verwerker

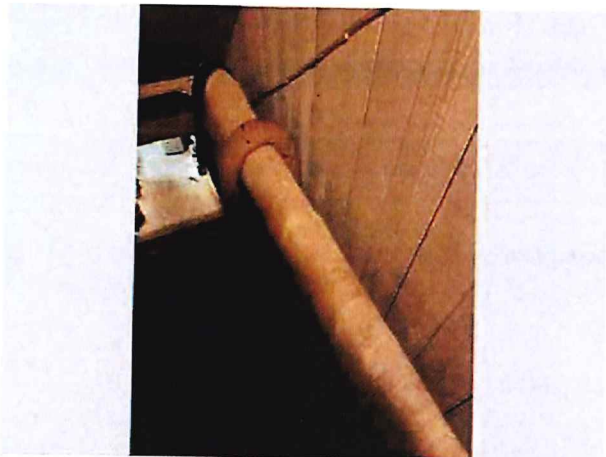
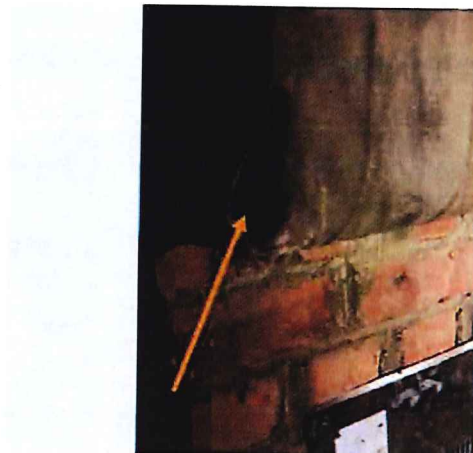
## Fiche 9: isolatie cv leiding kelder

Geen asbest

#	Type	Referentie	Resultaat
9.1	Puntmonster	cv buizen kelder	Geen asbest

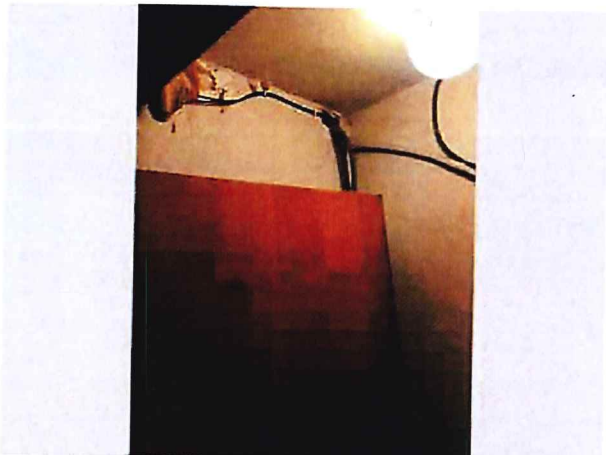
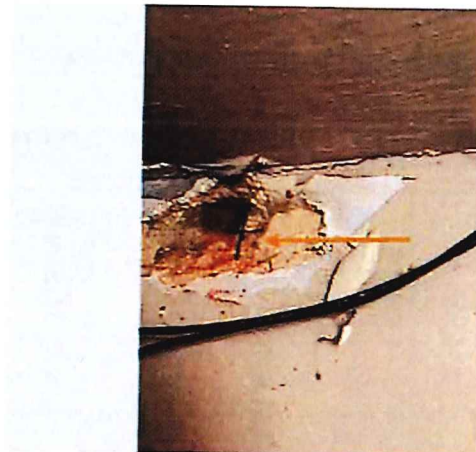
## Fiche 10: pleisterwerk

Geen asbest

#	Type	Referentie	Resultaat
10.1	Puntmonster	staal pleisterwerk	Geen asbest

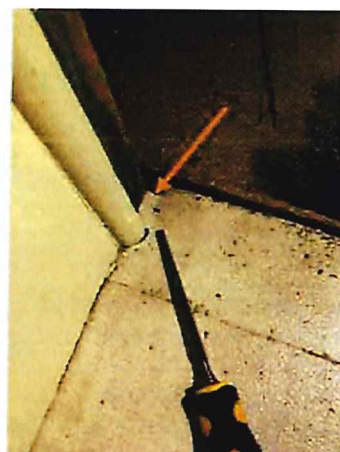
## Fiche 11: vloerzeil verdiep

Geen asbest

#	Type	Referentie	Resultaat
11.1	Puntmonster	vloerzeil	Geen asbest

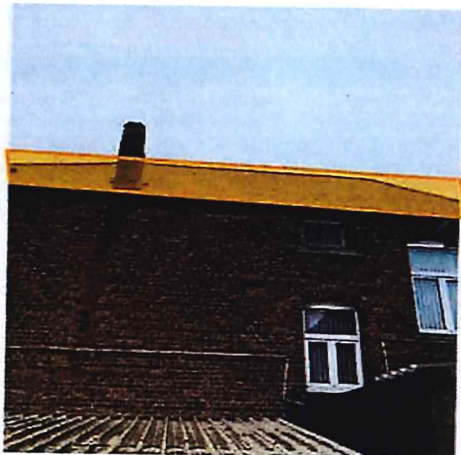
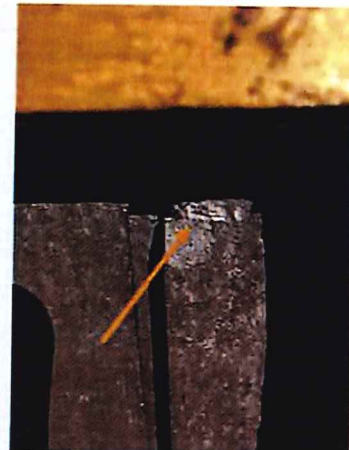
## Fiche 12: leien hoofddak

Geen asbest

#	Type	Referentie	Resultaat
12.1	Puntmonster	staal leien	Geen asbest

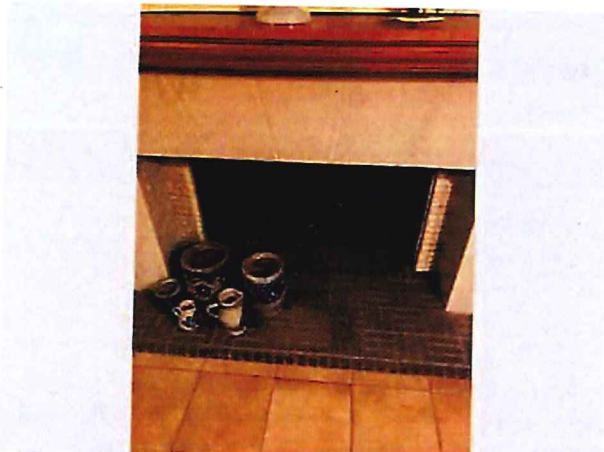
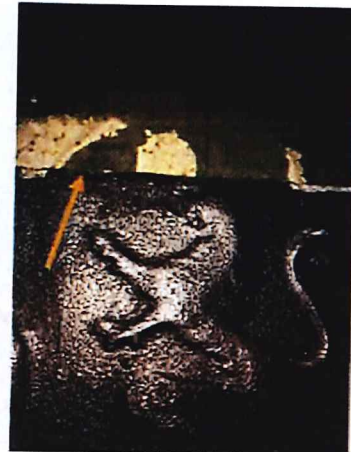
## Fiche 13: hitte bestendige plaat schouw

Geen asbest

#	Type	Referentie	Resultaat
13.1	Puntmonster	plaat	Geen asbest
