# Asbestinventarisatetest

Neerhespenstraat 23C, 3400 Landen

Attestnummer : **20260402-000467.000**

Uitgegeven op : **02.04.2026**

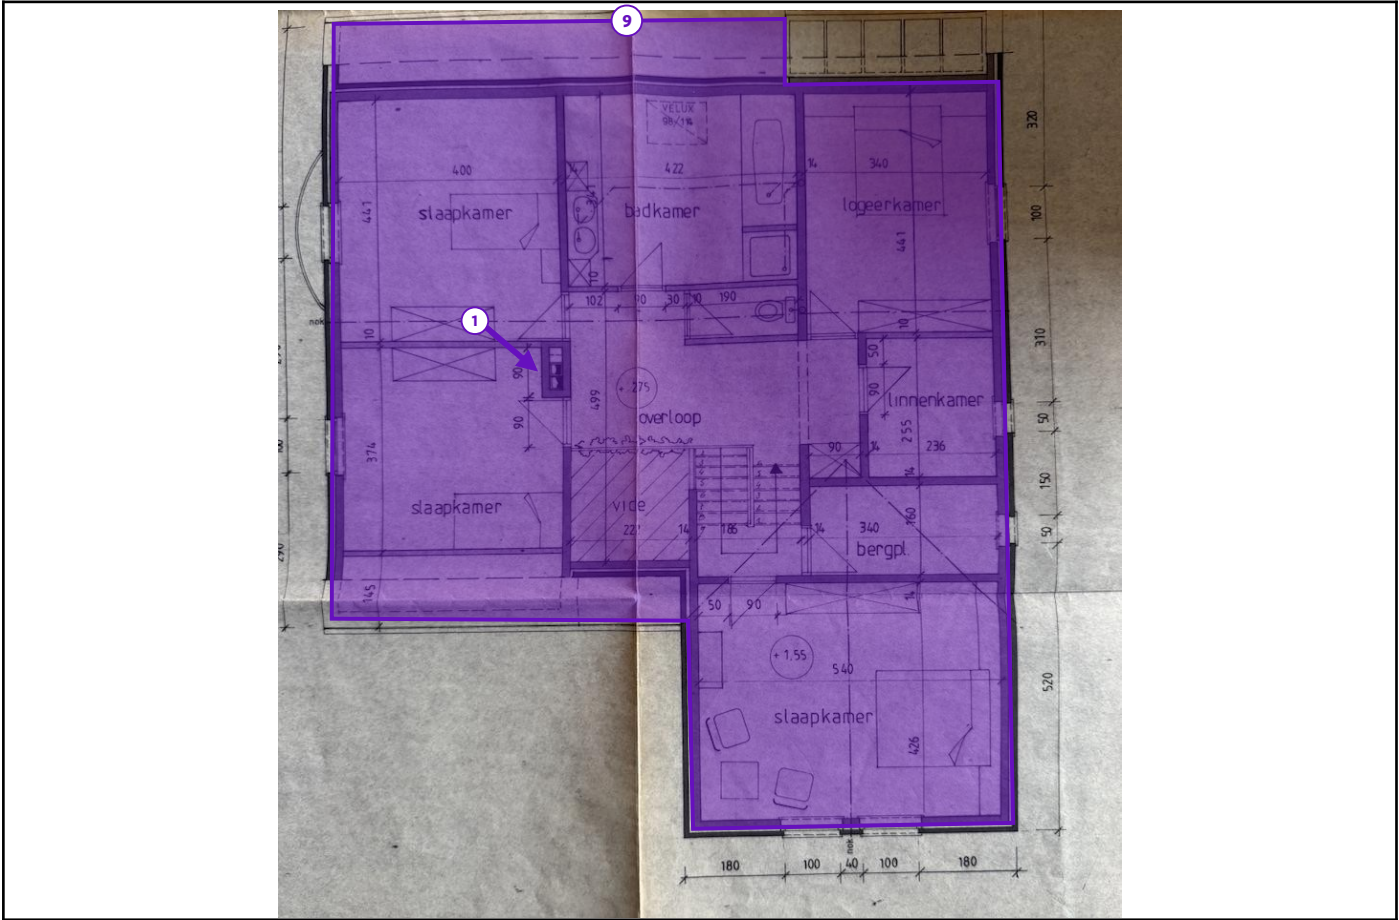
# Plan 1.7: Dak

| Beschrijving | Type | Actie |
|---|---|---|
| 1. Schouw | Beperking | - |

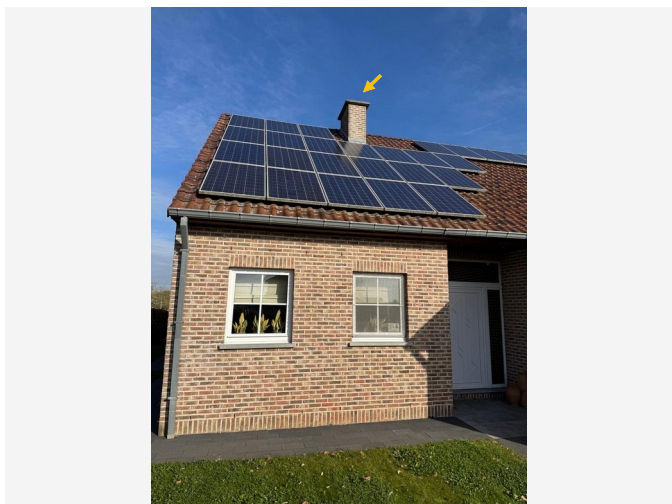
*Situeringsfoto*

**Reden:** Het te onderzoeken materiaal situeert zich hoger dan 3,50 m te rekenen vanaf een veilige ondergrond

**Uitleg van de asbestdeskundige:** De binnenkant van de schouw is niet waarneembaar. De schouw bevat binnenin mogelijk een asbestcement rookgaskanaal. Laat dit onderzoeken bij eventuele werken.

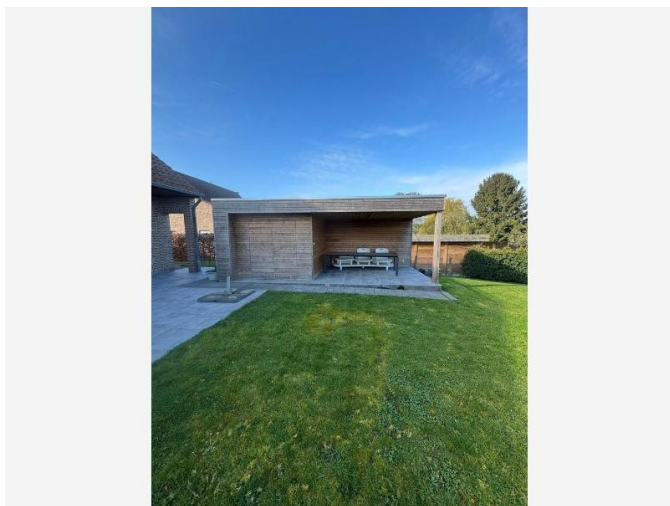
Situeringsfoto

Bouwjaar: 2023

*Constructies gebouwd vanaf 2001 moeten niet onderzocht worden*

| Opmerking | De lounge werd geplaatst in 2023 |

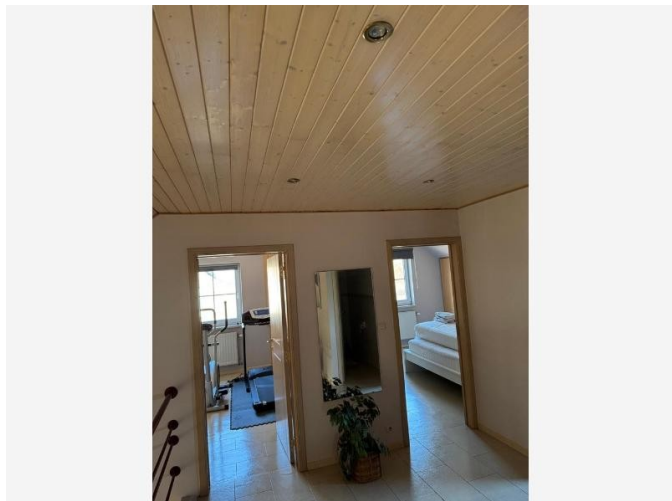
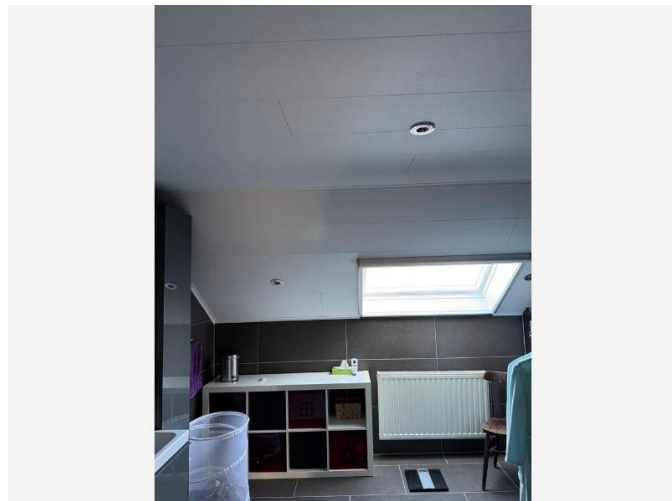
## Fiche 3: Plafonds afgewerkt met planchetten/gipskartonplaten

De plafonds werden afgewerkt met niet-asbestverdachte planchetten en asbestvrije gipskartonplaten.

| Basis voor advies | De asbestdeskundige beoordeelt het materiaal als niet-asbestverdacht. |

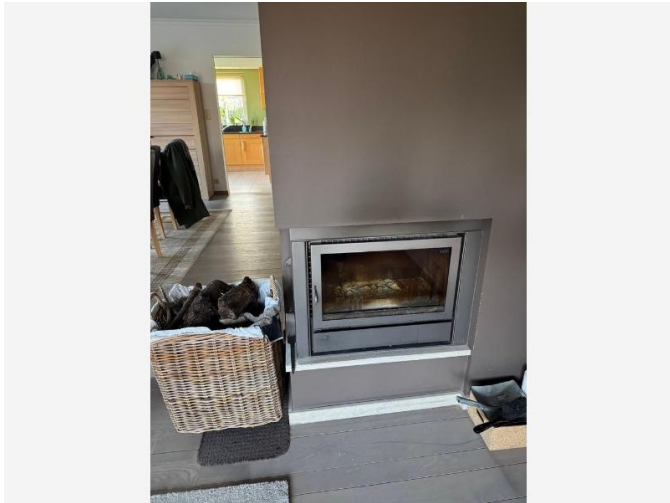
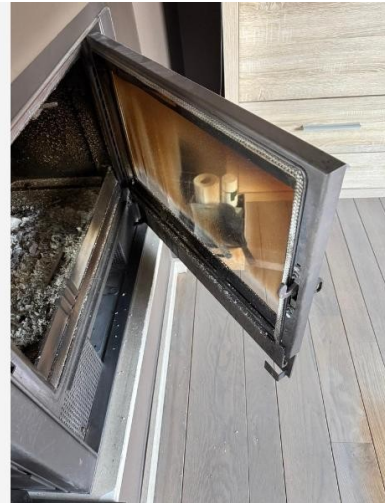
Niet-asbestverdachte koord in de kachel.

| Basis voor advies | De asbestdeskundige beoordeelt het materiaal als niet-asbestverdacht. |

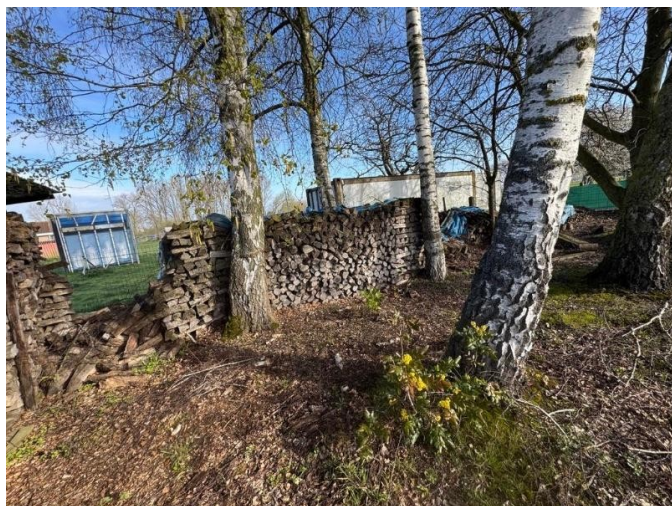
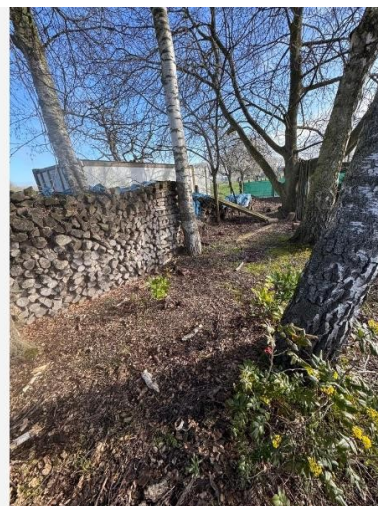
Houtmijt - niet asbestverdacht

| Basis voor advies | De asbestdeskundige beoordeelt het materiaal als asbesthoudend op basis van een beoordeling met het blote oog. |

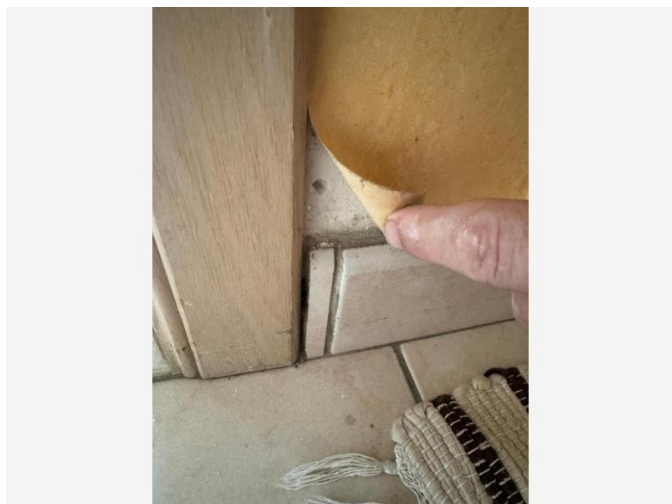
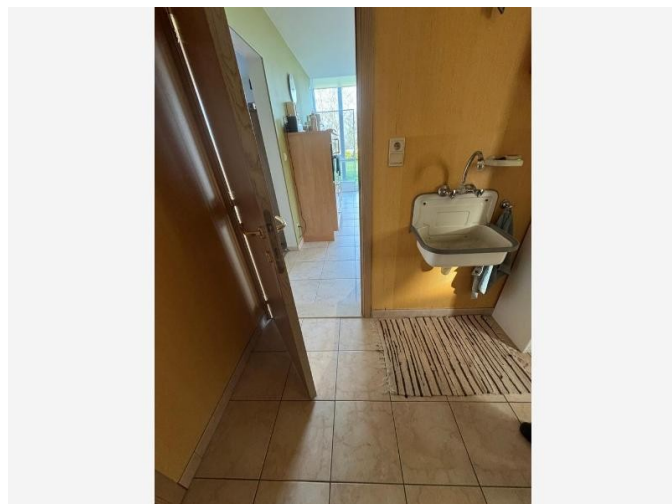
## Fiche 6: Pleisterwerk wanden

Geen asbest

| # | Type | Referentie | Resultaat |
|---|---|---|---|
| 6.1 | Mengmonster | 1 | Geen asbest |

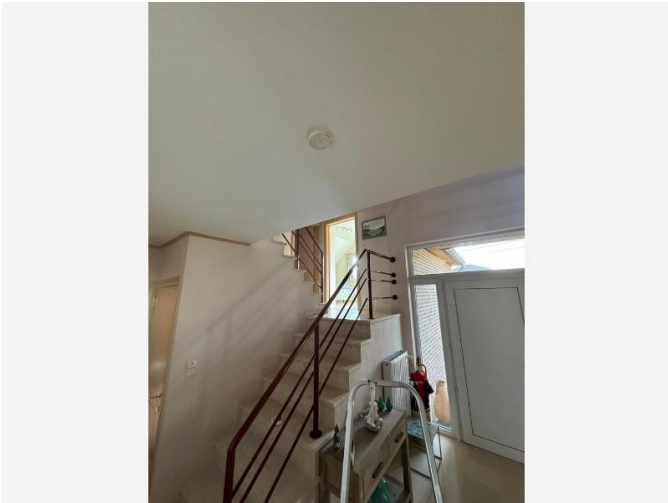
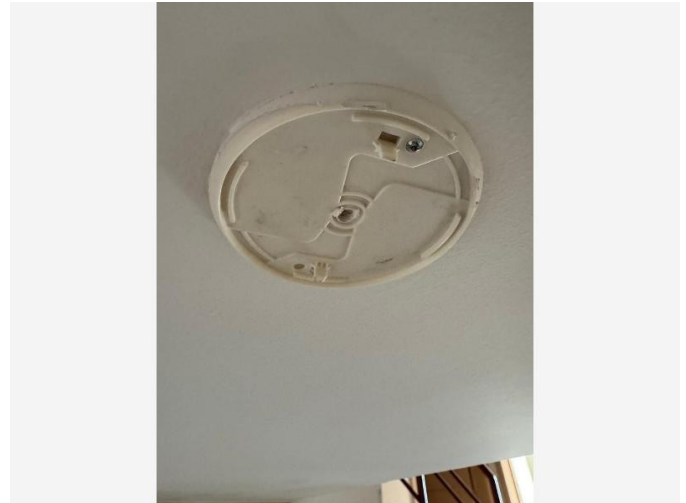
## Fiche 7: Pleisterwerk plafonds

Geen asbest

| # | Type | Referentie | Resultaat |
|---|---|---|---|
| 7.1 | Mengmonster | 2 | Geen asbest |

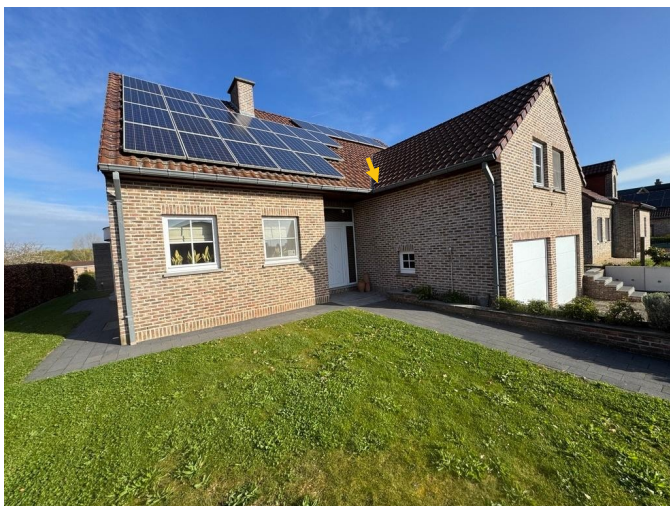
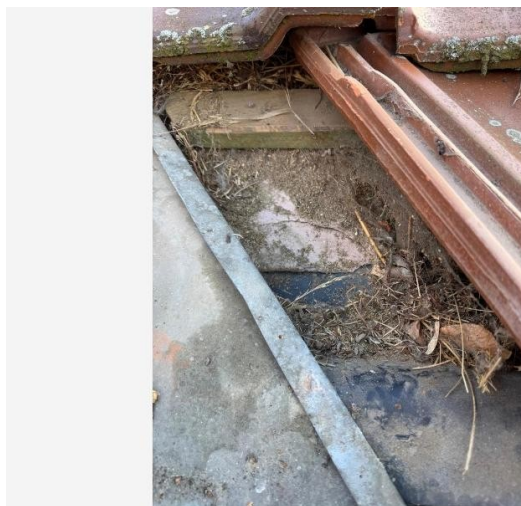
## Fiche 8: Onderdak type Menuiserie

Geen asbest

| # | Type | Referentie | Resultaat |
|---|---|---|---|
| 8.1 | Puntmonster | 3 | Geen asbest |

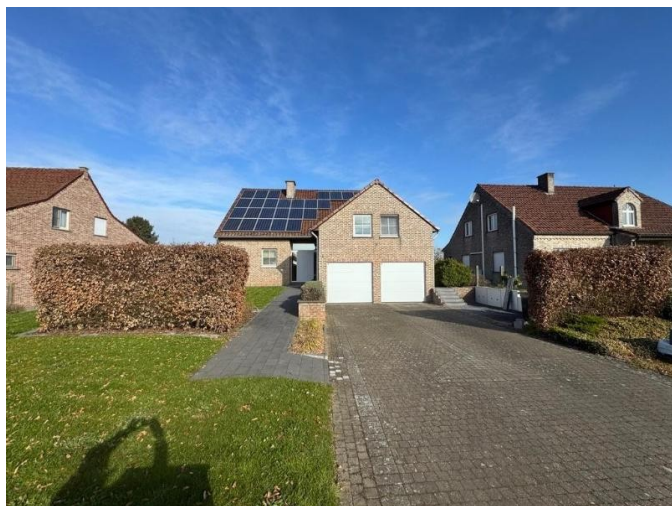
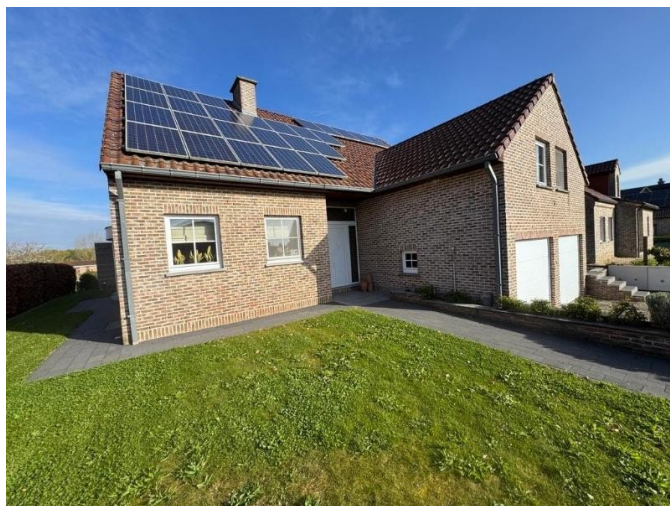
### Fiche 9: Dakbedekking bestaande uit pannen (niet verdacht)

| Beschrijving | Notitie | Terug te vinden op plannen |
|---|---|---|
| Fiche 9: Dakbedekking bestaande uit pannen (niet verdacht) | De dakbedekking is niet-asbestverdacht. | Plan 1.7: Dak |

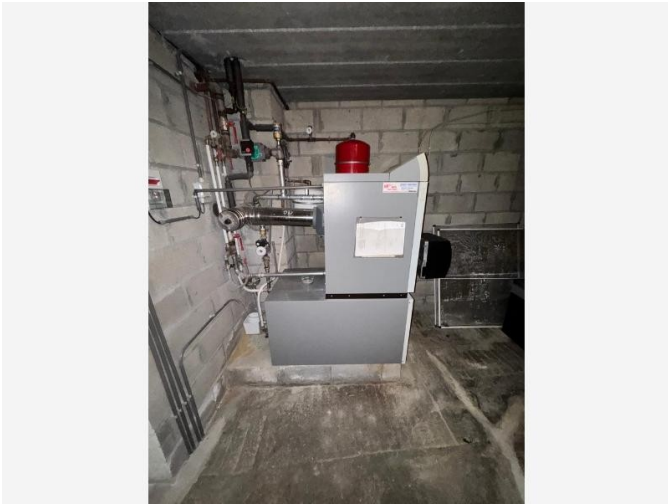
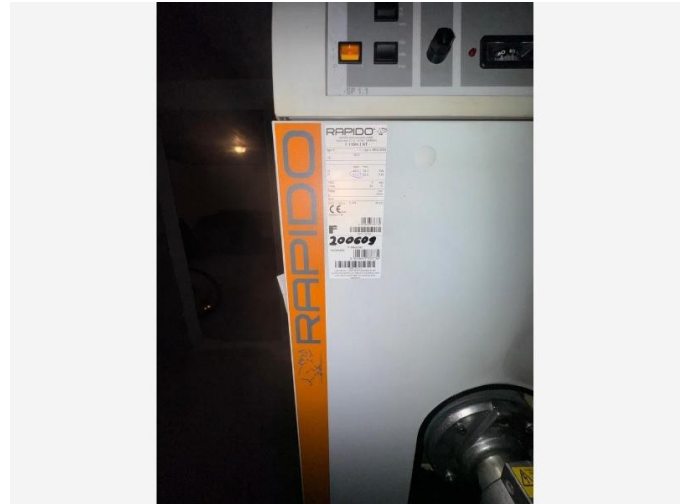
## Fiche 10: CV-ketel (niet verdacht)

| Beschrijving | Notitie | Terug te vinden op plannen |
|---|---|---|
| Fiche 10: CV-ketel (niet verdacht) | De CV-ketel (dichtingen, isolerend materiaal) is niet asbestverdacht.<br><br>Rapido - 2009 | Plan 1.1: Kelder |

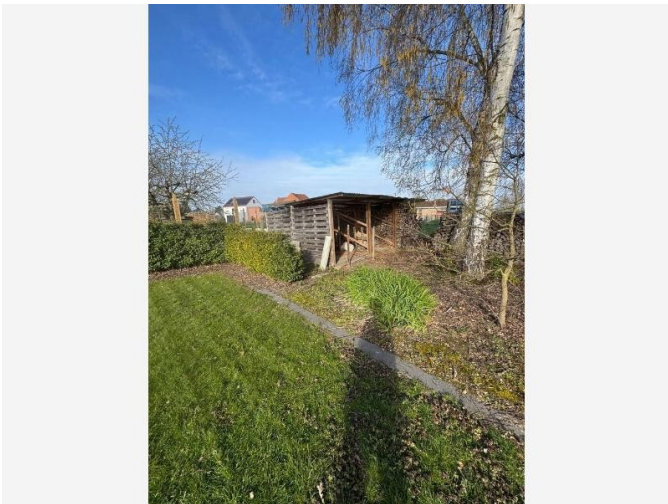
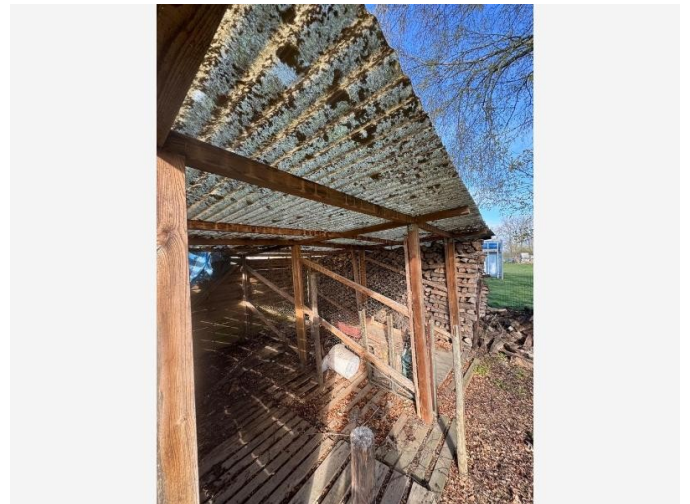
## Fiche 11: Afdak uit kunststof golfplaten

| Beschrijving | Notitie | Terug te vinden op plannen |
|---|---|---|
| Fiche 11: Afdak uit kunststof golfplaten | De dakbedekking is niet-asbestverdacht. | Plan 3.1: Bijgebouw plan |

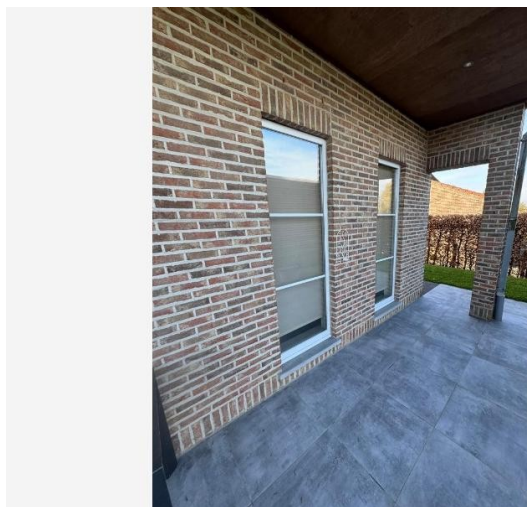
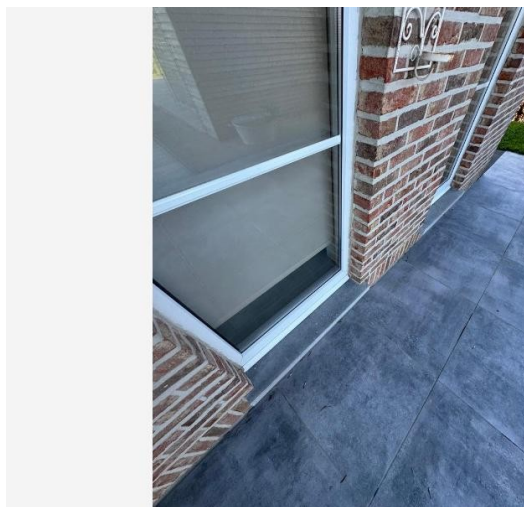
### Fiche 13: Mastiek (niet aanwezig)

| Beschrijving | Notitie | Terug te vinden op plannen |
|---|---|---|
| Fiche 13: Mastiek (niet aanwezig) | Er is geen asbestverdachte mastiek aanwezig.<br><br>Het buitenschrijnwerk is afgekit met siliconen.<br><br>Controle uitgevoerd op glas/profiel en profiel/muur. | - |

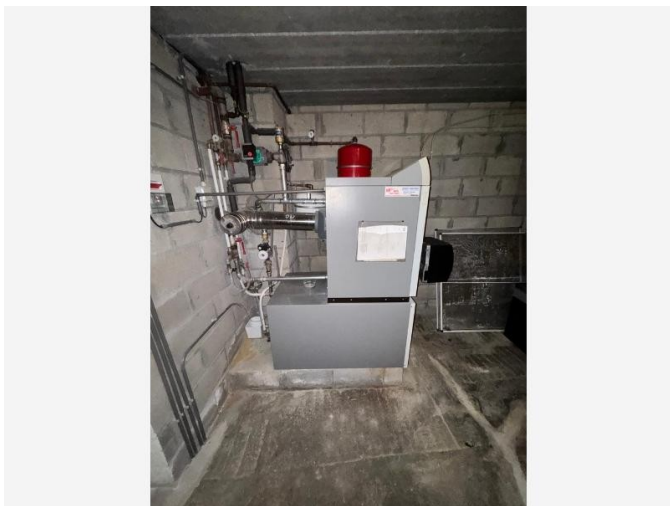
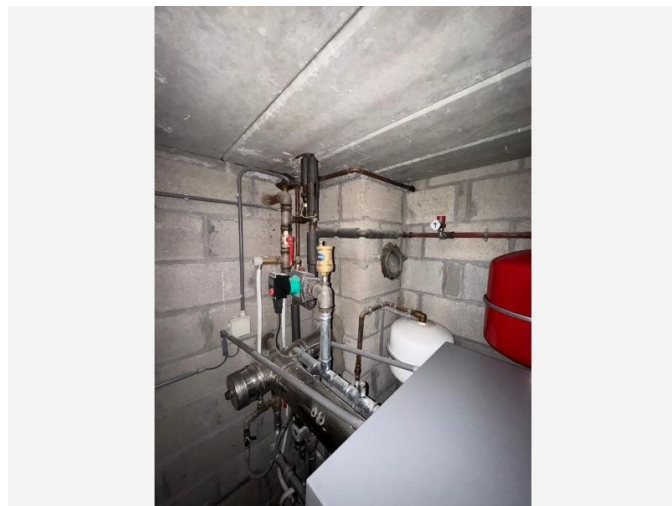
## Fiche 14: Leidingisolatie (niet aanwezig)

| Beschrijving | Notitie | Terug te vinden op plannen |
|---|---|---|
| Fiche 14: Leidingisolatie (niet aanwezig) | Er is geen asbestverdachte leidingisolatie aanwezig. | - |
