Asbestinventarisatetest

Grootveldstraat 58, 3400 Landen

Attestnummer : 20260330-000435.000

Niet-asbestveilig

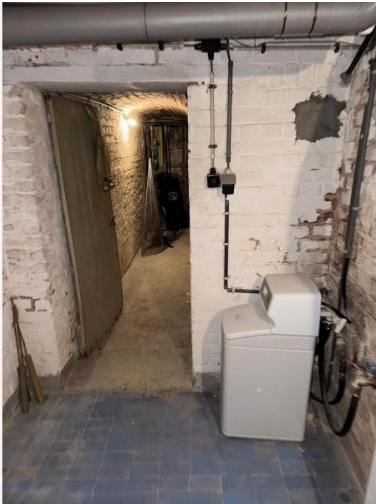
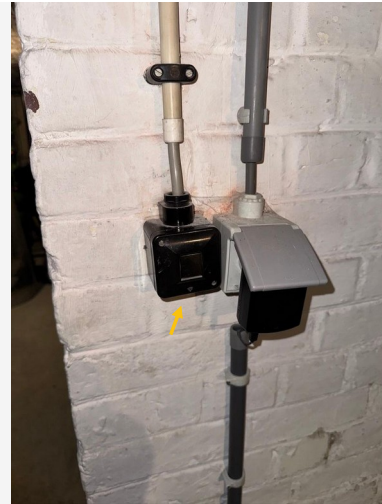
Het asbestmateriaal valt onder de mijlpaal van 2040.

Verwijderen

Verhoogd materiaalrisico en/of verhoogde kans op vezelvrijgave

Gebondenheid	Categorie 1: hechtgebonden in oorsprong
Asbestsoort (vezeltype)	Crocidoliet aanwezig
Asbestconcentratie	Laag (< 50%)
Afschermingsgraad van het gehele materiaal	Geheel of deels vrij aan de binnenlucht, maar geen contact met binnenluchtstromen
Toestand van het materiaal	Licht beschadigd, licht verweerd. Intacte calciumsilicaatplaat of materiaal met categorie 3-gebondenheid

Beschrijving	Bakeliet schakelaars/stopcontacten
Omgeving	Binnen
Primaire drager	Communicatie en elektrische infrastructuur en uitrusting
Asbestmateriaal	Plaat, paneel, tablet - Type Bakeliet
Bindmiddel van asbestmateriaal	Kunststof of -hars
Gebondenheid op basis van bindmiddel	Hecht
Hoeveelheid (oppervlakte - dikte - aantal)	<ul style="list-style-type: none"> • 0,30 m² - 1,00 cm - 1 stuk
Totaal volume	0,003 m ³
Eenvoudig bereikbaar	Ja
Bevestigingswijze	<ul style="list-style-type: none"> • Geschroefd
Identificatiemethode	<p>De asbestdeskundige beoordeelt het materiaal als asbestverdacht en dus asbesthoudend, en dit zonder monstername.</p> <p>Motivatie: De monstername brengt andere schade aan dan schade die inherent is aan de monstername.</p>
Destructieve handeling voor identificatie	Nee
Opmerking	<p>Er bestaat een mogelijkheid dat zich achter kasten of zones met materiaalopslag nog bakelietcomponenten bevinden. Deze zones waren tijdens de inspectie niet volledig toegankelijk, waardoor een volledige controle niet kon worden uitgevoerd.</p> <p>De hoeveelheid is een zo nauwkeurig mogelijke opmeting. Hieraan kunnen evenwel geen rechten worden ontleend. Monstername niet uitgevoerd wegens risico op beschadiging van een elektrisch component en mogelijke blootstelling aan spanning of storingen in de elektrische installatie.</p>

- Zorg voor een veilig beheer. Vermijd het beschadigen van het asbestmateriaal. Controleer de toestand jaarlijks op wijzigingen.
- Voer bijkomende staalname(s) uit.

- Eenvoudige handelingen: mag via doe-het-zelf of door werknemer(s) met opleidingsattest eenvoudige handelingen
Deze toepassing kan door een aannemer die over een opleidingsattest eenvoudige handelingen beschikt of door een particulier (doe-het-zelf), verwijderd worden indien er geen verhoogd risico op vrijgave van asbestvezels (max. concentratie 0,01 vezels/cm³ - CODEX Art. VI.3-54) ontstaat en de toepassing voorafgaand wordt gefixeerd/bevochtigd; de individuele elementen zonder machinale werktuigen (boormachine, slijpschijf, hogedrukreiniger,...) en zonder breken of gooien een voor een losgemaakt worden; en ten slotte dubbel en luchtdicht verpakt weggevoerd worden naar een erkend afvalpunt (recyclagepark).

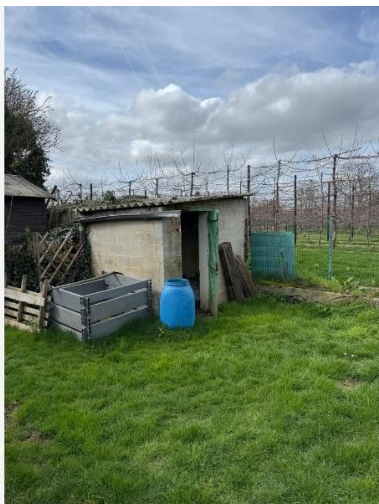
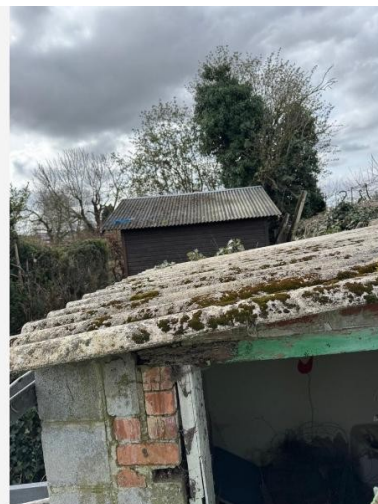
Het asbestmateriaal valt onder de mijlpaal van 2034.

Verwijderen

Verhoogd materiaalrisico en/of verhoogde kans op vezelvrijgave

Gebondenheid	Categorie 1: hechtgebonden in oorsprong
Asbestsoort (vezeltype)	Crocidoliet aanwezig
Asbestconcentratie	Laag (< 50%)
Afschermingsgraad van het gehele materiaal	Geheel of deels vrij aan de buitenlucht, maar geen contact met binnenlucht
Toestand van het materiaal	Matig beschadigd, matig verweerd

Beschrijving	Dak bestaande uit golfplaten
Omgeving	Buiten
Primaire drager	Schuin dak
Asbestmateriaal	Dak- en gevelbekleding - Golfplaat
Bindmiddel van asbestmateriaal	Cement
Gebondenheid op basis van bindmiddel	Hecht
Hoeveelheid (oppervlakte - aantal)	<ul style="list-style-type: none">• 5,00 m² - 1 stuk
Totale oppervlakte	5,00 m ²
Eenvoudig bereikbaar	Ja
Bevestigingswijze	<ul style="list-style-type: none">• Geklemd• Geschroefd
Identificatiemethode	<p>De asbestdeskundige beoordeelt het materiaal als asbestverdacht en dus asbesthoudend, en dit zonder monstername.</p> <p>Motivatie: De opdrachtgever weigert om het materiaal te laten bemonsteren.</p>
Destructieve handeling voor identificatie	Nee
Opmerking	De hoeveelheid is een zo nauwkeurig mogelijke opmeting. Hieraan kunnen evenwel geen rechten worden ontleend.

- Verwijder dit asbestmateriaal zo snel mogelijk. Volg de toestand goed op.
- Hemelwater dat afspoelt van asbestcement daken of gevels kan asbestdeeltjes bevatten. Gebruik het enkel voor gesloten circuits (bv. spoelen toiletten). Reinig na het vervangen van het dak of de gevel de dakgoten en regenwaterput of -ton om asbesthoudend sediment of slib te verwijderen
- Voer bijkomende staalname(s) uit.

- Eenvoudige handelingen: mag via doe-het-zelf of door werknemer(s) met opleidingsattest eenvoudige handelingen
Deze toepassing kan door een aannemer die over een opleidingsattest eenvoudige handelingen beschikt of door een particulier (doe-het-zelf), verwijderd worden indien er geen verhoogd risico op vrijgave van asbestvezels (max. concentratie 0,01 vezels/cm³ - CODEX Art. VI.3-54) ontstaat en de toepassing voorafgaand wordt gefixeerd/bevochtigd; de individuele elementen zonder machinale werktuigen (boormachine, slijpschijf, hogedrukreiniger,...) en zonder breken of gooien een voor een losgemaakt worden; en ten slotte dubbel en luchtdicht verpakt weggevoerd worden naar een erkend afvalpunt (recyclagepark).

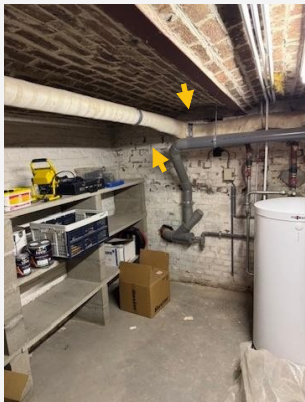
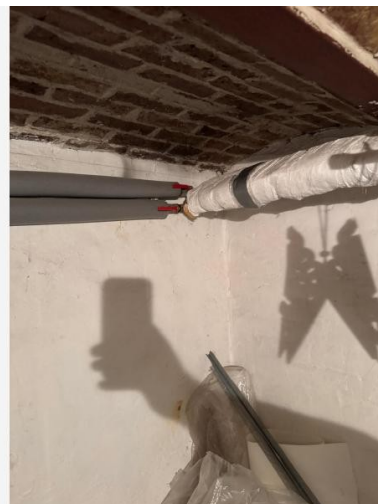
Het asbestmateriaal valt onder de mijlpaal van 2034.

Verwijderen

Eindbeoordeling materiaalrisico	Verhoogd materiaalrisico en/of verhoogde kans op vezelvrijgave
---------------------------------	--

Gebondenheid	Categorie 2: niet-hechtgebonden met matrix
Asbestsoort (vezeltype)	Amfibool aanwezig, uitgezonderd crocidoliet
Asbestconcentratie	Hoog ($\geq 50\%$)
Afschermingsgraad van het gehele materiaal	Geheel of deels vrij aan de binnenlucht, maar geen contact met binnenluchtstromen
Toestand van het materiaal	Licht beschadigd, licht verweerd. Intacte calciumsilicaatplaat of materiaal met categorie 3-gebondenheid

#	Type	Referentie	Resultaat
3.1	Mengmonster	3 - Leidingisolatie rechte stukken	Amosiet, Chrysotiel
3.2	Mengmonster	4 - Leidingisolatie bochten	Amosiet, Chrysotiel

Beschrijving	Leidingisolatie (gips)
Omgeving	Binnen
Primaire drager	HVAC infrastructuur en uitrusting
Asbestmateriaal	In-situ afwerkingslagen - Thermische isolatie
Bindmiddel van asbestmateriaal	Gips - kalk
Gebondenheid op basis van bindmiddel	Niet-hechtgebonden
Hoeveelheid (lengte - omtrek - dikte - aantal)	<ul style="list-style-type: none">• 16,00 m - 45,00 cm - 2,00 cm - 1 stuk
Totaal volume	0,144 m ³
Eenvoudig bereikbaar	Ja
Bevestigingswijze	<ul style="list-style-type: none">• Verlijmd, ingegoten, versmeerd
Identificatiemethode	Een monstername door de asbestdeskundige met laboanalyse door een asbestlabo.
Destructieve handeling voor identificatie	Nee
Opmerking	De hoeveelheid is een zo nauwkeurig mogelijke opmeting. Hieraan kunnen evenwel geen rechten worden ontleend. Rechte stukken en bochten worden waar mogelijk apart bemonsterd.

- Zorg voor een veilig beheer. Vermijd het beschadigen van het asbestmateriaal. Controleer de toestand jaarlijks op wijzigingen.
- Scherm in afwachting van verwijdering het asbestmateriaal af van luchtstromingen en verstoring: bijvoorbeeld door het te verpakken, te fixeren, af te dekken, signalisatie - afbakening aan te brengen, ...

- Hermetische zone (erkend asbestverwijderaar)
Deze toepassing kan enkel door een erkende asbestverwijderaar via de methodiek van hermetische zone verwijderd worden omdat verwijdering via de methodiek van eenvoudige handelingen en/of couveusezakmethode niet mogelijk is; en er automatisch een verhoogd risico op vrijgave van asbestvezels (max. concentratie 0,01 vezels/cm - CODEX Art. VI.3-54) ontstaat. (Bron: CODEX - Art. VI.3-61.- par 1.)

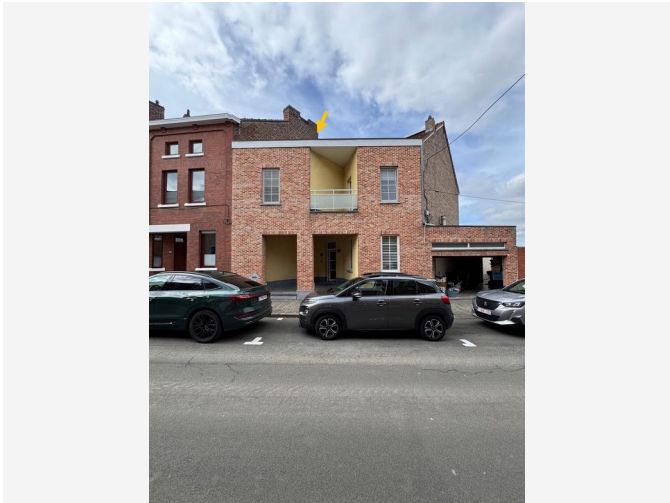
Situeringfoto

Tijdelijke beperking

Reden: Het te onderzoeken materiaal situeert zich hoger dan 3,50 m te rekenen vanaf een veilige ondergrond

Uitleg van de asbestdeskundige: In het kader van een asbestattest voor overdracht (verkoop, schenking), hoeven toepassingen die zich hoger dan 3,5m vanaf een veilige ondergrond situeren, niet onderzocht te worden.

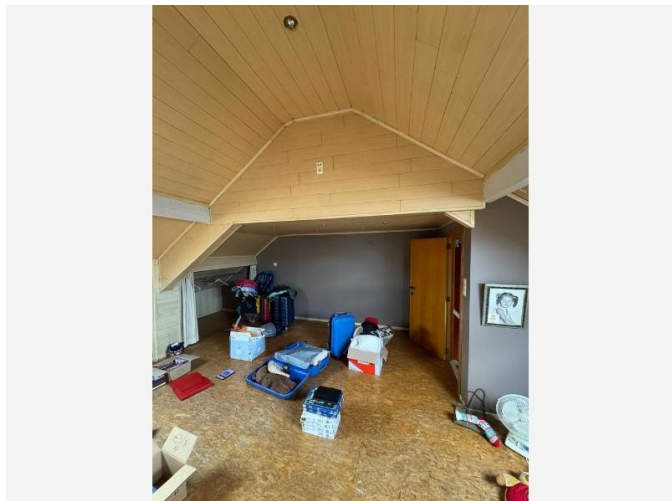
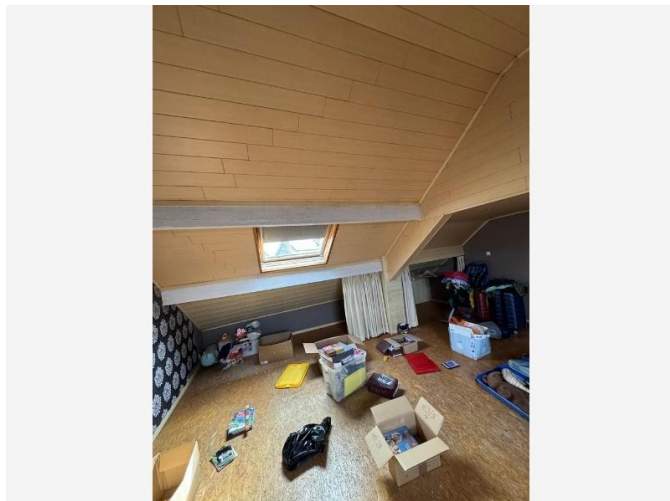
Fiche 5: Plafonds en muren bestaande uit voorzetpanelen

De plafonds en muren werden afgewerkt met niet-asbestverdachte voorzetpanelen die inspectie van de bedekte structuur (opbouw, pleisterwerk) verhinderen.

- Plafonds: Gipskartonplaten, planchetten.
- Wanden: Gipskartonplaten.

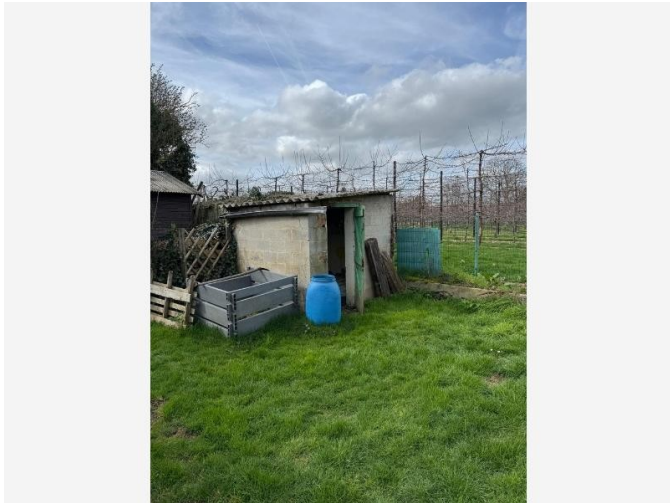
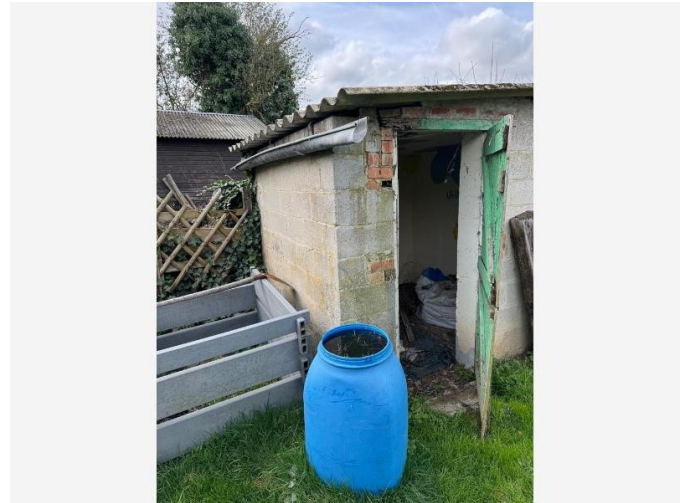
Informatie over een materiaal dat de asbestdeskundige niet kan waarnemen of vaststellen

Hemelwater dat afspoelt van asbestcement daken kan asbestdeeltjes bevatten. Gebruik dit water enkel voor gesloten circuits (bv. spoelen van toiletten). Reinig bij vervanging van het dak de dakgoten, afvoerbuizen en de regenton om eventueel asbesthoudend sediment te verwijderen.

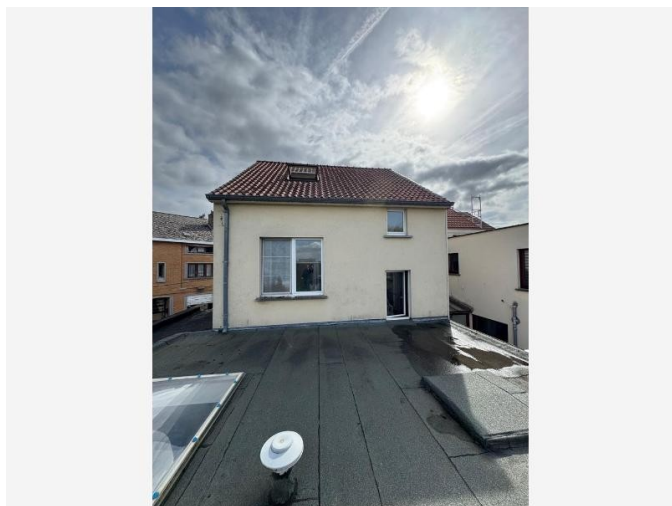
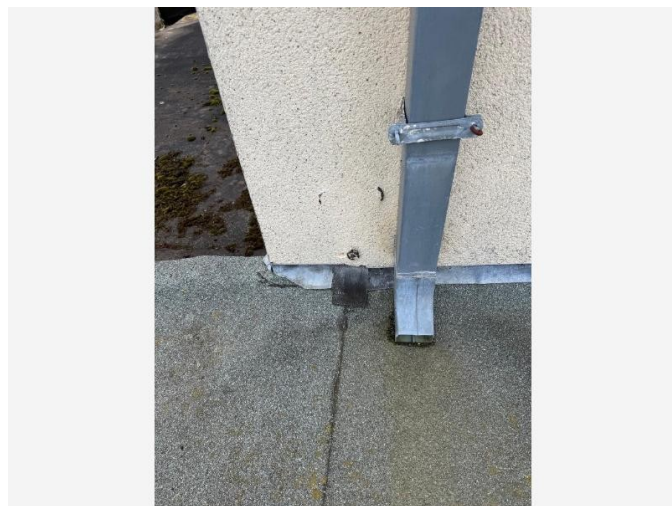
Fiche 7: Crepi gevel

Geen asbest

#	Type	Referentie	Resultaat
7.1	Mengmonster	5	Geen asbest

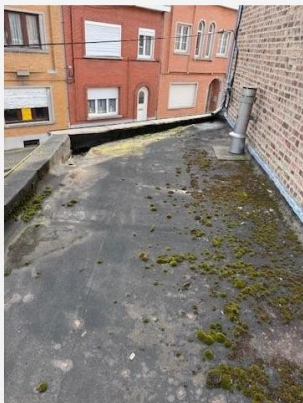
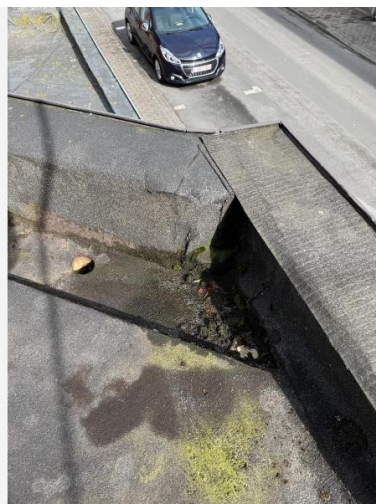
Fiche 8: Roofing dak garage

Geen asbest

#	Type	Referentie	Resultaat
8.1	Puntmonster	6	Geen asbest

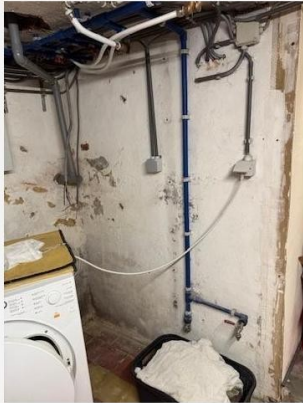
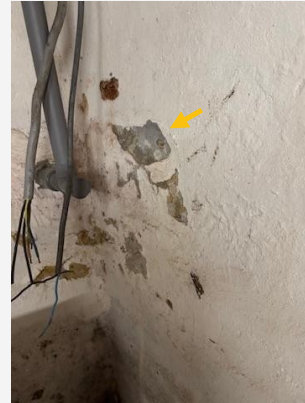
Geen asbest

#	Type	Referentie	Resultaat
9.1	Mengmonster	2	Geen asbest

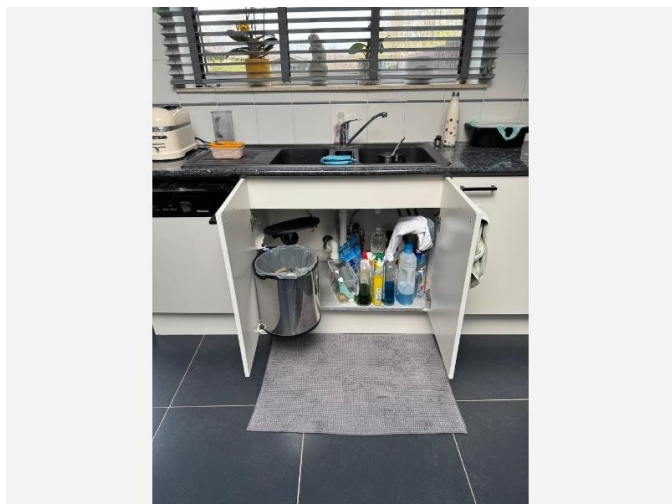
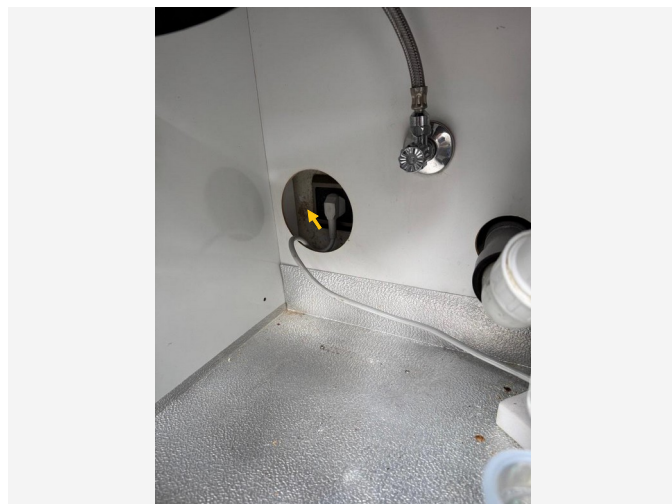
Geen asbest

#	Type	Referentie	Resultaat
10.1	Mengmonster	1	Geen asbest

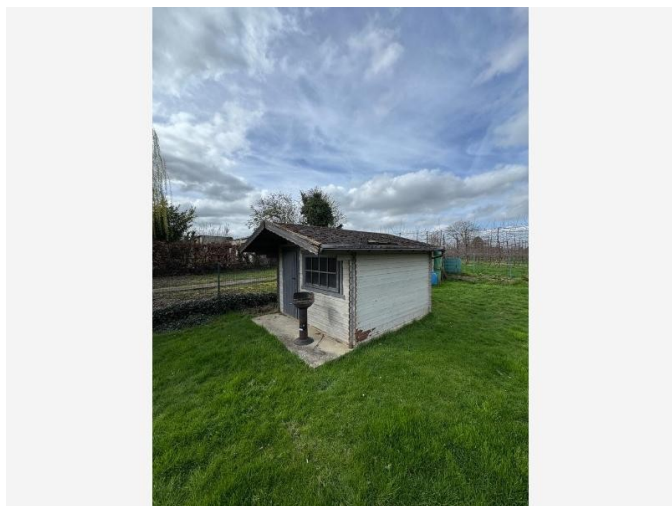
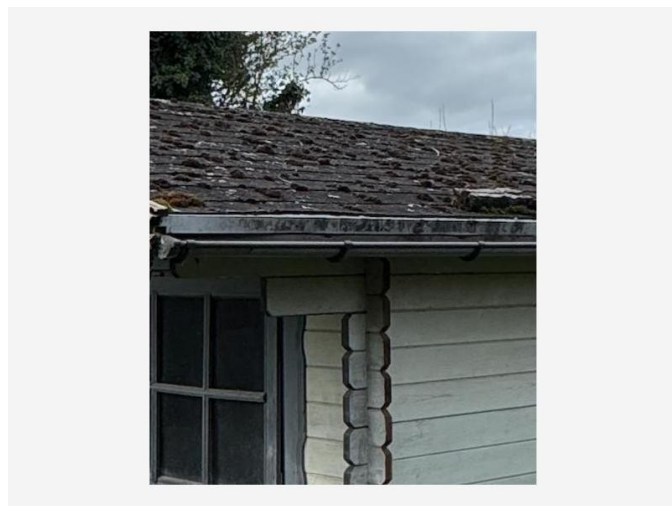
Fiche 11: Dakbedekking met shingles

Geen asbest

#	Type	Referentie	Resultaat
11.1	Puntmonster	7	Geen asbest

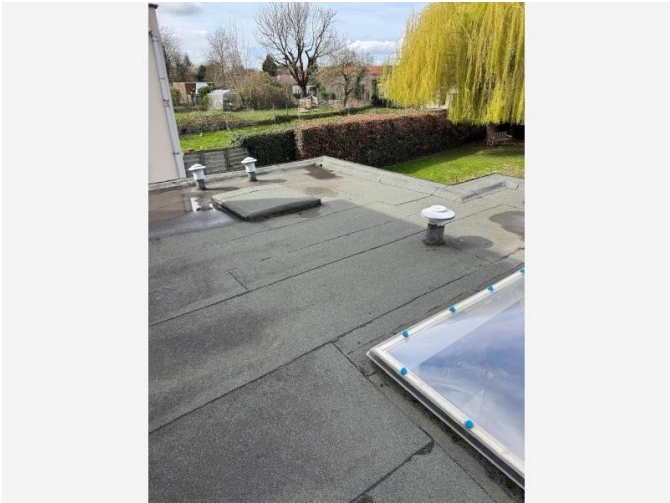
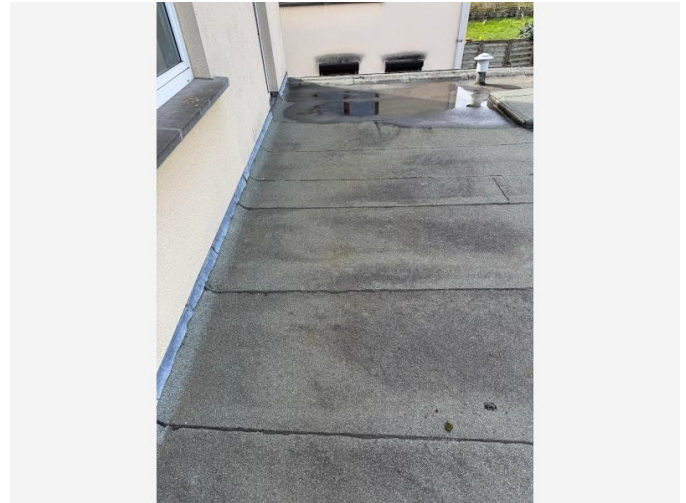
Geen asbest
