Asbestinventarisatetest

Grootveldstraat 11, 3400 Landen

Attestnummer : 20260403-000310.002

Niet-asbestveilig

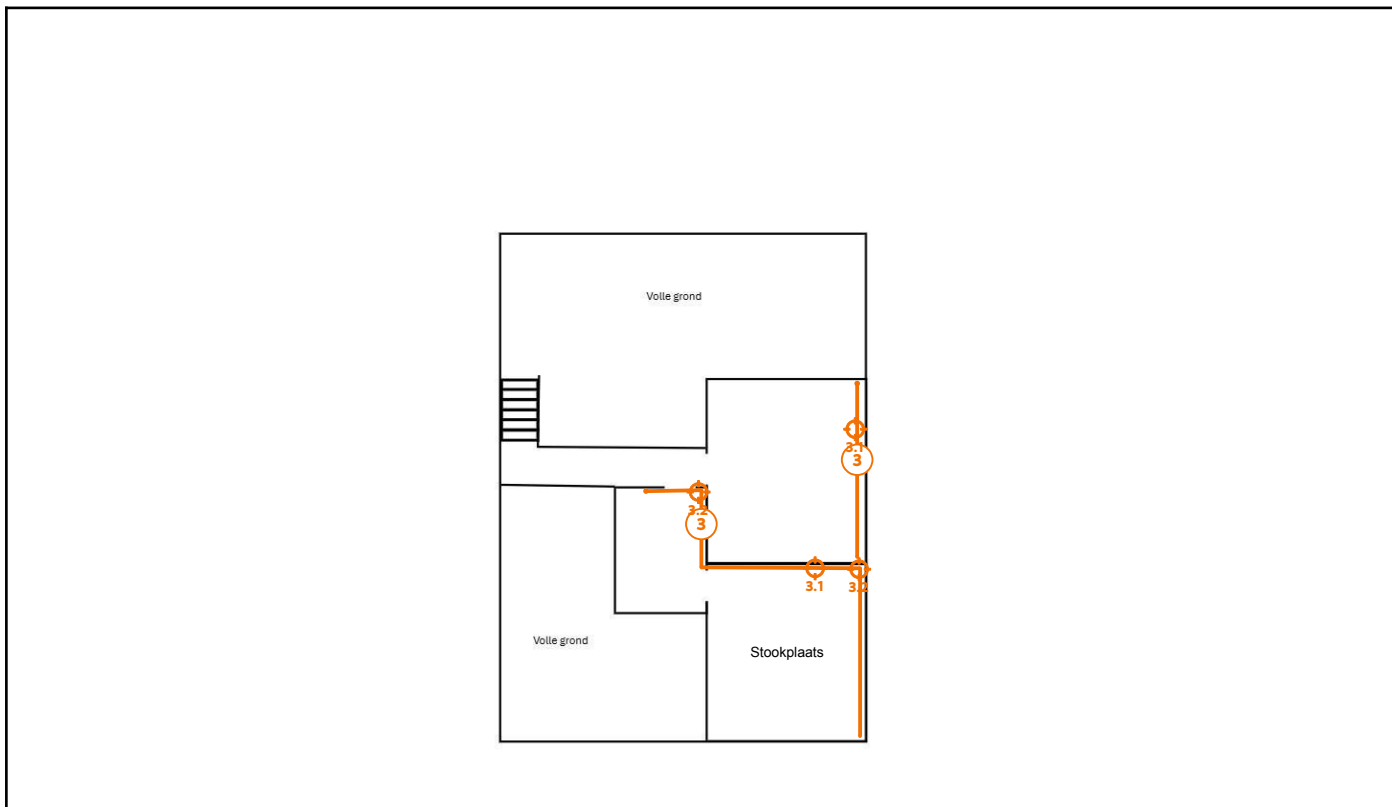
Plan 1.2: kelder: Leidingen

Beschrijving	Type	Actie
3. Kelder: Leidingen - Kalkhoudende leidingisolatie	Asbestmateriaal	Verwijderen
3.1 Code: MM006 (recht)	Mengmonster	-
3.2 Code: MM007 (bocht)	Mengmonster	-

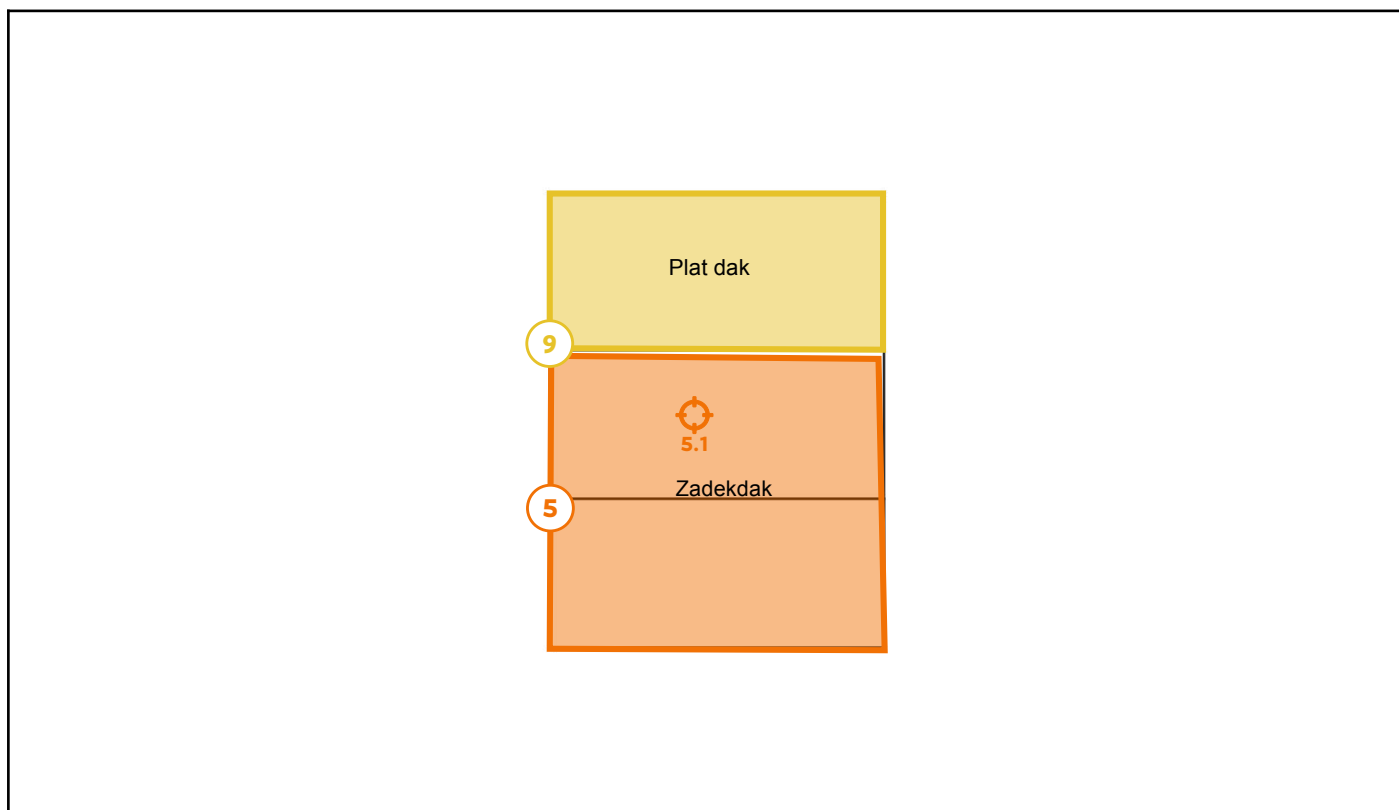
Plan 1.12: Dak

Beschrijving	Type	Actie
5. Dak: Zadeldak - Dakbedekking - Leien	Asbestmateriaal	Verwijderen
5.1 Code: MM015	Puntmonster	-
9. Dak: Plat dak - Dakbedekking - Roofing	Asbestmateriaal	Zorgvuldig beheren

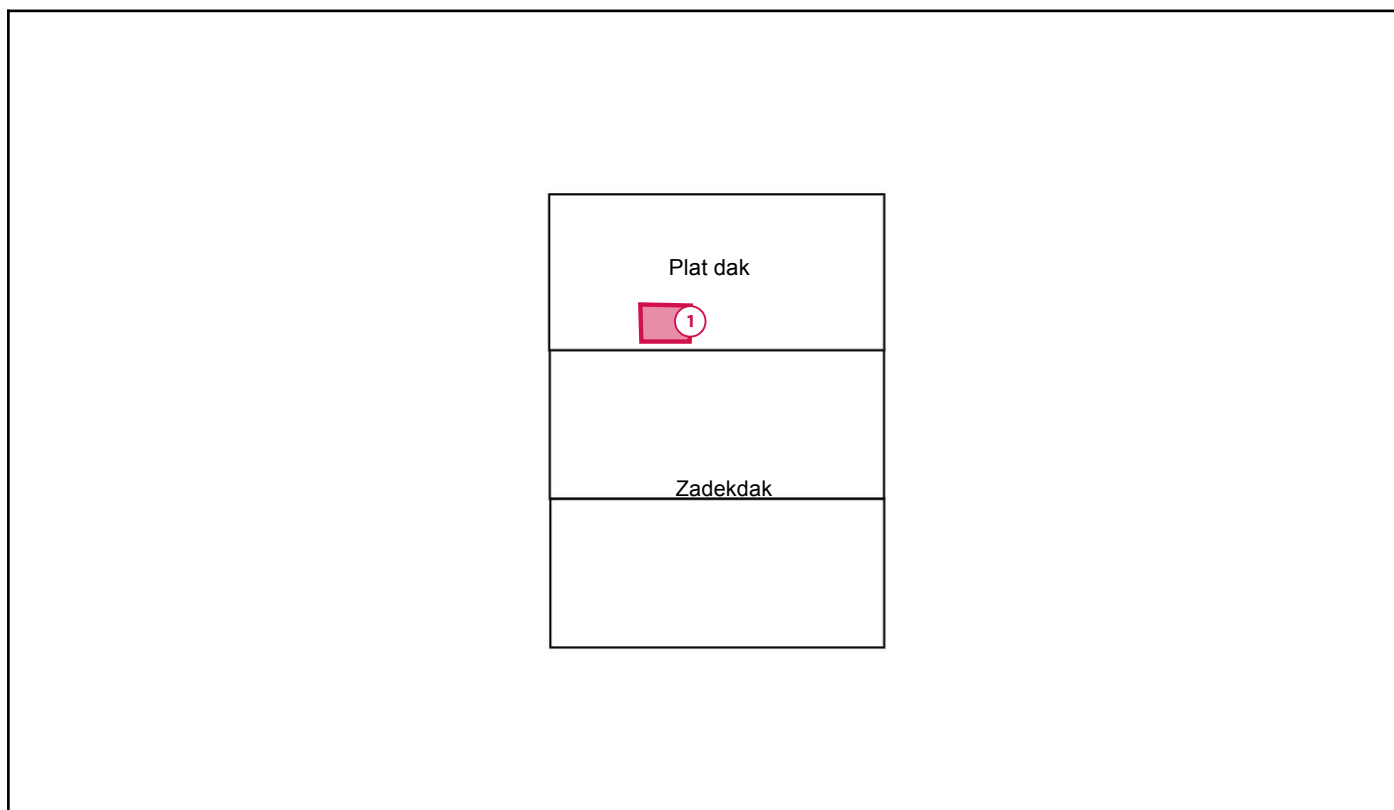
Plan 1.14: Dak: overige toepassingen

Beschrijving	Type	Actie
1. Plat dak: Mos gecontamineerd met asbestvezels	Asbestmateriaal	Dringend verwijderen

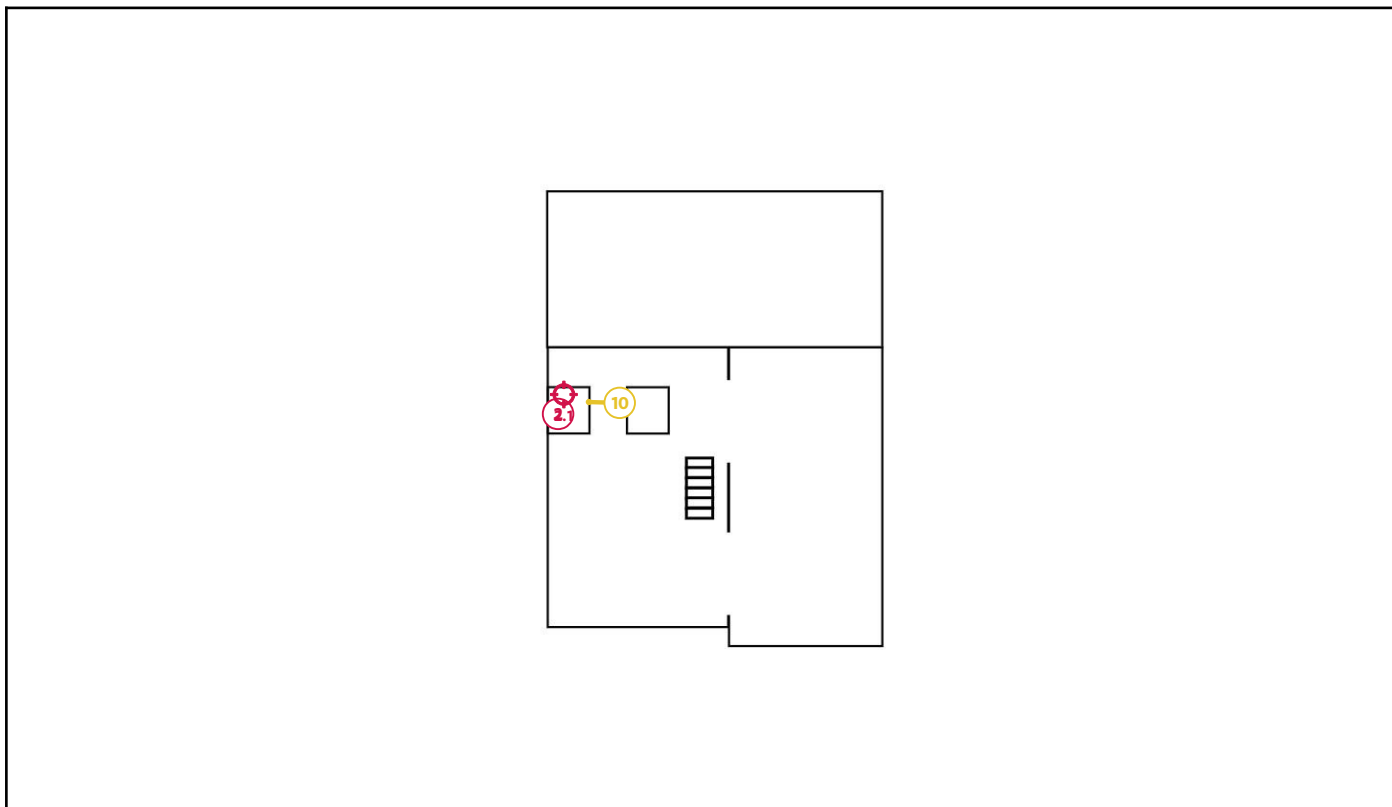
Plan 1.15: Zolder

Beschrijving	Type	Actie
2. Zolder: Losliggende leien	Asbestmateriaal	Dringend verwijderen
2.1 Code: MM016	Puntmonster	-
10. Zolder: Schouw - Rookafvoerbuïs - Asbestcement	Asbestmateriaal	Zorgvuldig beheren

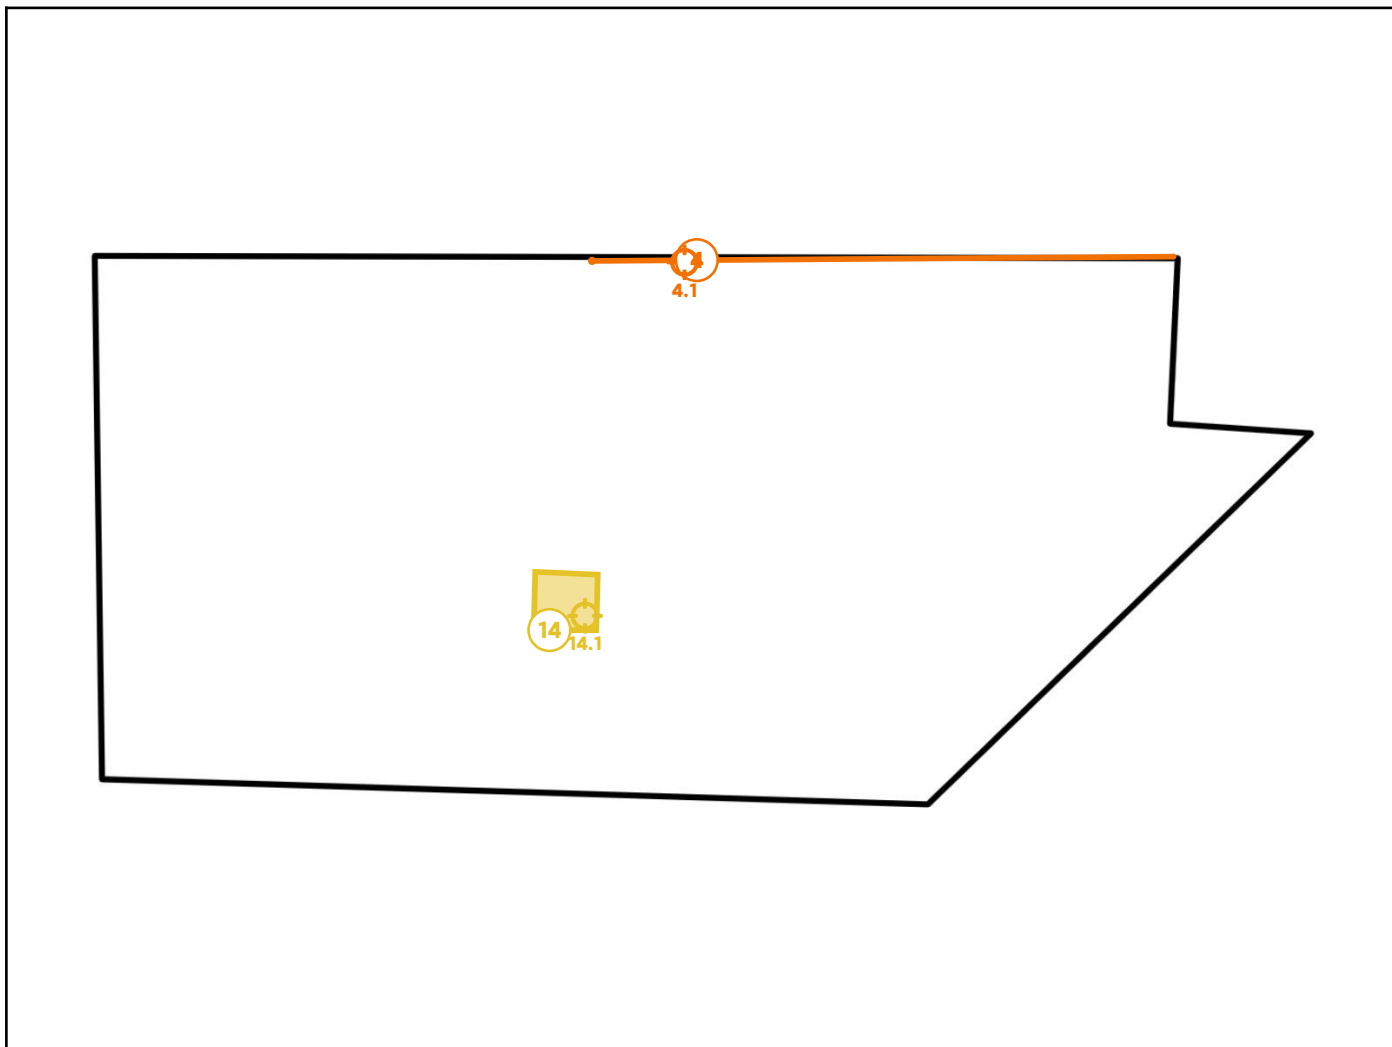
Plan 3.1: Tuin plan

Beschrijving	Type	Actie
4. Tuin: Afboording - Harde beplating	Asbestmateriaal	Verwijderen
4.1 Code: MM017	Puntmonster	-
14. Tuin: Bloembak (ingewerkt in grond)	Asbestmateriaal	Zorgvuldig beheren
14.1 Code: MM018	Puntmonster	-

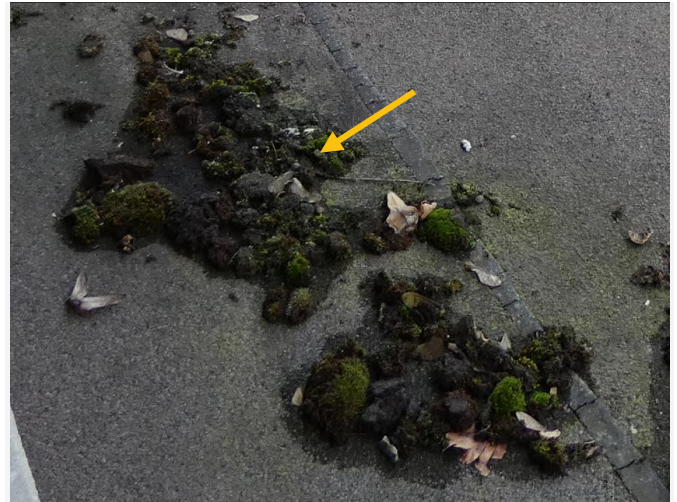
Fiche 1: Plat dak: Mos gecontamineerd met asbestvezels

Beschrijving	Plat dak: Mos gecontamineerd met asbestvezels
Type afvalstof	Betreft resten (contaminatie) van verwerking of beschadiging
Type resten (contaminatie)	<ul style="list-style-type: none">• Stof, deeltjes < 4 mm, flinters, gruis (vermengd in materiaal)
Besmette materialen	<ul style="list-style-type: none">• Organisch materiaal (mos, mest, vegetatie, ...)
Bron van de resten	De bron betreft de zadeldakbedekking die bestaat uit verweerde asbestcement leien.
Omgeving	Buiten
Primaire drager	Plat dak
Gebondenheid resten	Niet hecht
Hoeveelheid (gewicht - aantal)	<ul style="list-style-type: none">• 2,00 kg - 1 stuk
Totaal gewicht	2,00 kg
Eenvoudig bereikbaar	Ja
Identificatiemethode	De asbestdeskundige beoordeelt het materiaal als asbestverdacht en dus asbesthoudend, en dit zonder monsternamen.
Opmerking	De dakgoten van de constructies met een asbesthoudende dakbedekking kunnen door afwatering van het hemelwater mogelijks asbestdeeltjes bevatten deze partikels vloeien af op het plat dak. Het hierbij vrijkomend afval dient steeds als asbesthoudend afval te worden behandeld.

- Verwijder het asbestafval.

- Eenvoudige handelingen: mag via doe-het-zelf of door werknemer(s) met opleidingsattest eenvoudige handelingen
De dakgoten van de gebouwen met een asbesthoudende dakbedekking dienen gereinigd te worden. Het hierbij vrijkomend afval dient steeds als asbesthoudend afval te worden behandeld. Neem de volgende preventieve maatregelen als uw dak of gevel asbest bevat:
 - Breek, slijp of schuur nooit asbesthoudende leien of golfplaten. Gooi er niet mee en boor er geen gaten in.
 - Gebruik geen regenwater in uw wasmachine, om binnen te poetsen of om uw tuin mee te besproeien.
 - Spoel uw schoenen af als u over het dak of de dakgoot hebt gelopen. Giet het spoelwater rechtstreeks in de riolering.

- Blijf weg uit de afdruiptzone waar het regenwater van uw dak loopt.
- Reinig uw dakgoot alleen bij nat weer, verzamel het slib en gooi het dubbel verpakt bij het restafval

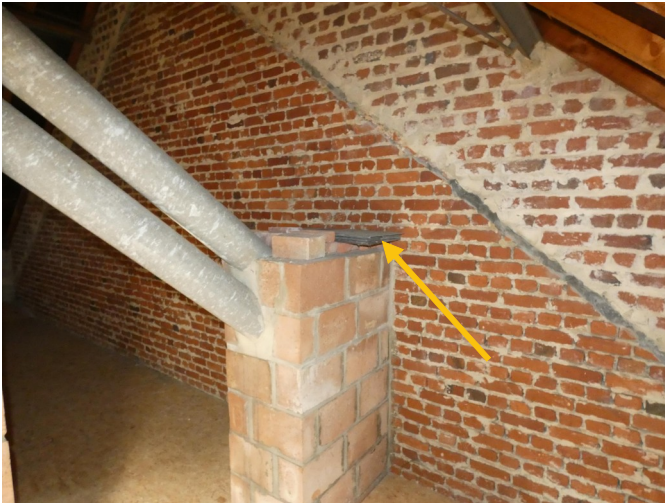
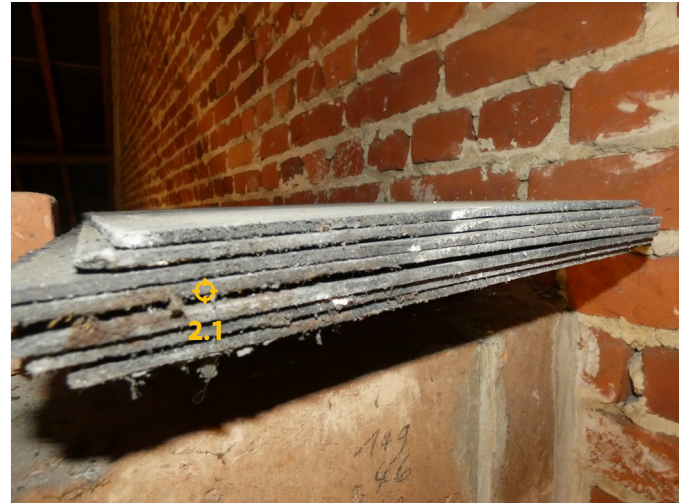
#	Type	Referentie	Resultaat
2.1	Puntmonster	MM016	Chrysotiel

Beschrijving	Zolder: Losliggende leien
Type afvalstof	Betreft stock-voorraad of gedemonteerde asbestmaterialen
Aanwezige resten	Geen resten aanwezig
Omgeving	Binnen
Primaire drager	Vloer
Asbestmaterialen	<ul style="list-style-type: none">Dak- en gevelbekleding - Lei, shingle
Bindmiddel van asbestmateriaal	Cement
Gebondenheid op basis van bindmiddel	Hecht
Hoeveelheid (gewicht - aantal)	<ul style="list-style-type: none">12,00 kg - 1 stuk
Totaal gewicht	12,00 kg
Eenvoudig bereikbaar	Ja
Identificatiemethode	Een monstername door de asbestdeskundige met laboanalyse door een asbestlabo.

- Verwijder het asbestafval.

- Eenvoudige handelingen: mag via doe-het-zelf of door werknemer(s) met opleidingsattest eenvoudige handelingen
Doe-het-zelf:

De bron dient indien beschadigd met behulp van fixatie (voor, tijdens en na) in zijn geheel en zonder verdere beschadigen/breken weggenomen te worden. Wilt u als particulier een asbesttoepassing weghalen? Neem dan altijd de juiste voorzorgsmaatregelen en draag hiervoor de juiste beschermingsmiddelen: mondkap type FFP3, wegwerpoveral Cat III type 5/6, voldoende sterke wegwerphandschoenen en eenvoudig afwasbaar schoeisel / overschoenen Cat III type 5/6. Doe dat zowel voor, tijdens als na het verwijderen. Hiervoor verwijzen we naar de website van OVAM: <https://ovam.vlaanderen.be/asbest-correct-verwijderen>

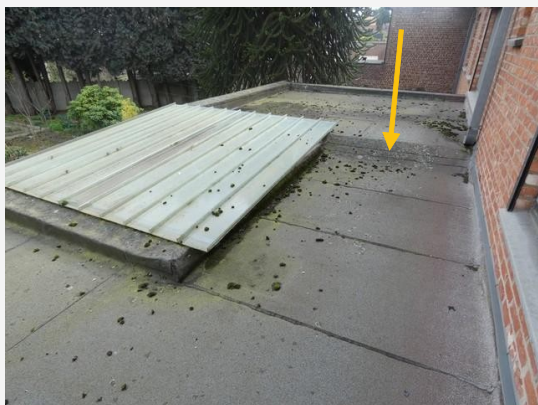
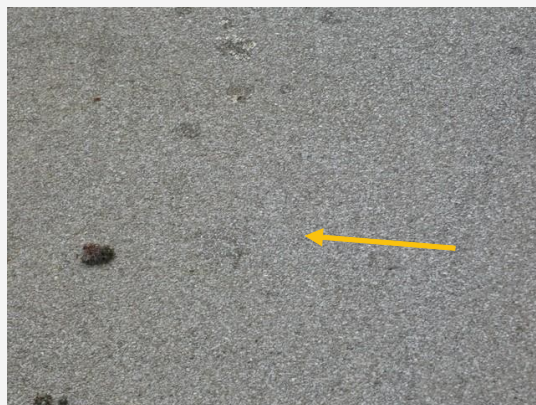
Beschrijving	Dak: Plat dak - Dakbedekking - Roofing
Omgeving	Buiten
Primaire drager	Plat dak
Asbestmateriaal	Dak- en gevelbekleding - Roofing
Bindmiddel van asbestmateriaal	Bitumen (roofing, teer, asfalt)
Gebondenheid op basis van bindmiddel	Hecht
Hoeveelheid (oppervlakte - aantal)	• 12,00 m ² - 1 stuk
Totale oppervlakte	12,00 m ²
Eenvoudig bereikbaar	Ja
Bevestigingswijze	• Verlijmd, ingegoten, versmeerd
Identificatiemethode	De asbestdeskundige beoordeelt het materiaal als asbestverdacht en dus asbesthoudend, en dit zonder monstername. Motivatie: De monstername brengt andere schade aan dan schade die inherent is aan de monstername.
Destructieve handeling voor identificatie	Nee
Opmerking	Binnen het kader van visuele (niet-destructieve) inspectie was monstername van de dakbedekking niet mogelijk zonder risico op eventuele structurele gevolgschade (lekschade). Hierdoor dient het asbestverdacht materiaal automatisch als asbesthoudend te worden behandeld. Enkel een negatieve analyse kan uitsluitend bieden. Bij toekomstige werkzaamheden is het dan ook ten sterkste aangeraden om een bijkomend destructief onderzoek met monstername en bijhorende laboanalyse uit te voeren.

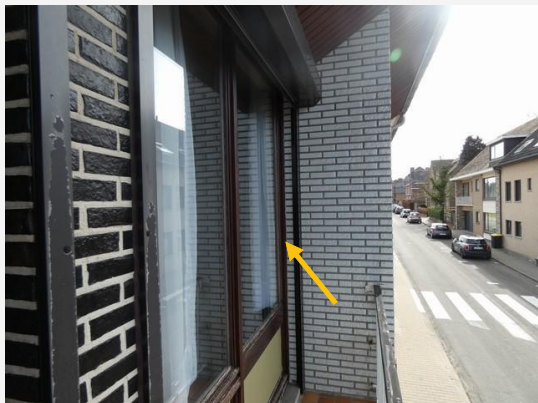
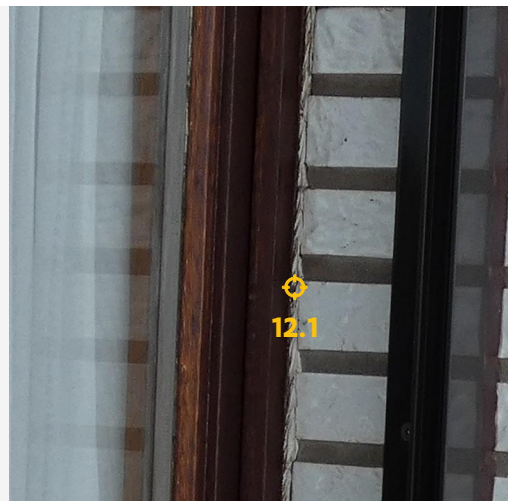
Beschrijving	V1: Buitenschrijnwerk - Dichting tss profiel (hout)/gevelsteen
Omgeving	Buiten
Primaire drager	Wandopening verticaal (raam, deur, ...)
Asbestmateriaal	In-situ afwerkingslagen - Pasta, stopverf, voegsel, stopsel, vulsel, mastiek, katten, ...
Bindmiddel van asbestmateriaal	Kitten, mastiek, pasta
Gebondenheid op basis van bindmiddel	Hecht
Hoeveelheid (lengte - aantal)	<ul style="list-style-type: none">• 19,00 m - 1 stuk
Totale lengte	19,00 m
Eenvoudig bereikbaar	Ja
Bevestigingswijze	<ul style="list-style-type: none">• Verlijmd, ingegoten, versmeerd
Identificatiemethode	Een monstername door de asbestdeskundige met laboanalyse door een asbestlabo.
Destructieve handeling voor identificatie	Nee
Opmerking	Mbt het houten buitenschrijnwerk thv voorgevel op het eerste verdiep: de dichting tussen de gevel en het houten profiel is homogeen en betreft een harde mastiek. Obv monstername en laboanalyse werd deze als asbesthoudend bevonden.
