# Asbestinventarisatattest

Marktpllein 1/D038, 3400 Landen

Attestnummer : 20260806-000353.000

**Niet-asbestveilig**

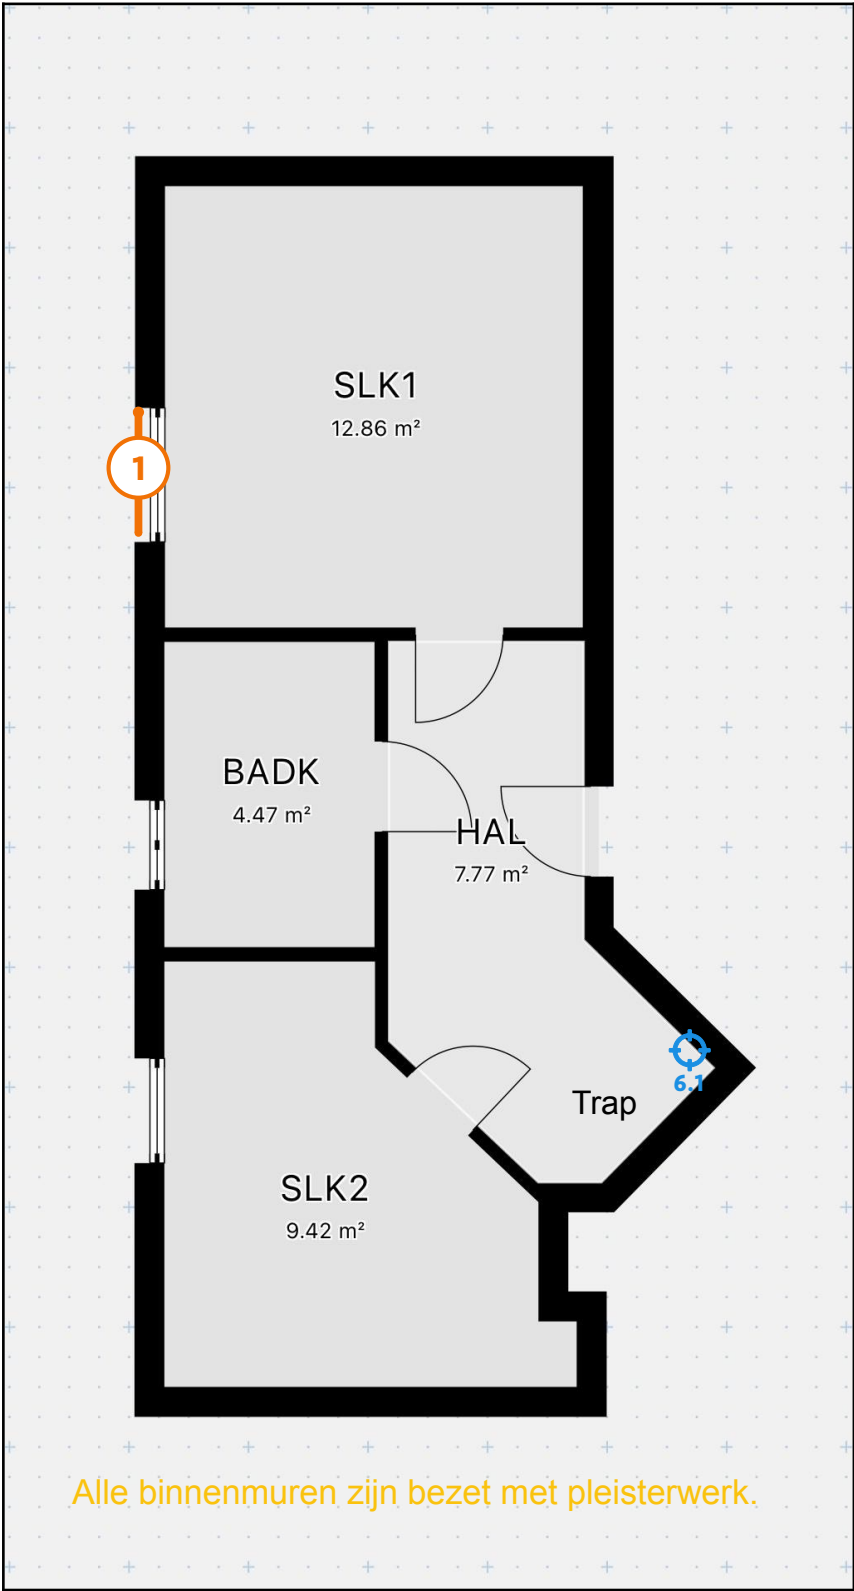
# Plan 1.1: Verdieping 3 - wanden

| 1. Afwerking dag venster / terras met leien | Asbestmateriaal | <a href="#">Verwijderen</a> |

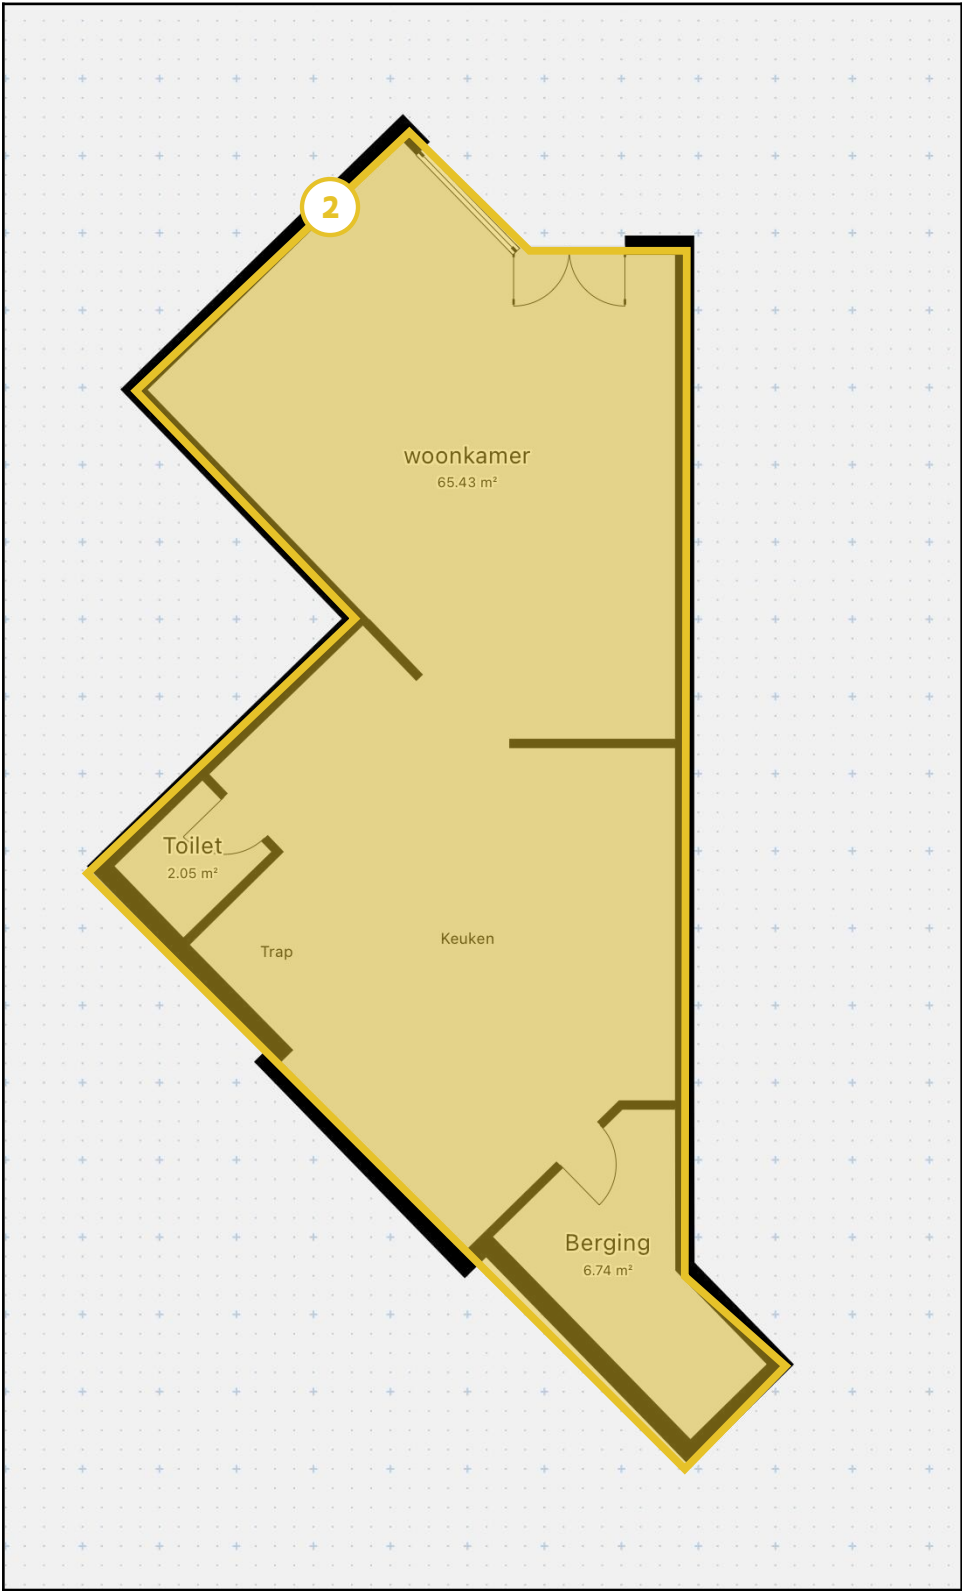
# Plan 1.5: Dak

| 2. Onderdak type Menuiserie | Asbestmateriaal | Zorgvuldig beheren |

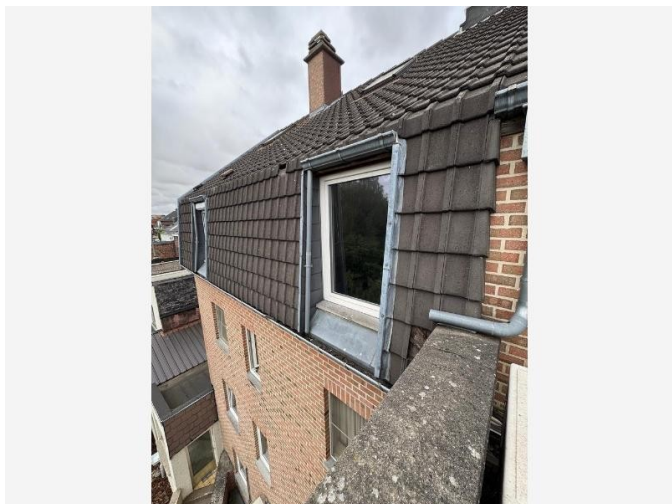
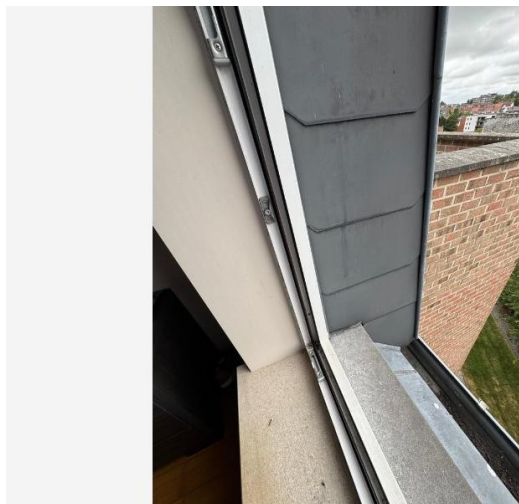
| Fiche 1: Afwerking dag venster / terras met leien..... | 19 |

Het asbestmateriaal valt onder de mijlpaal van 2034.

Verwijderen

| Eindbeoordeling materiaalrisico | Laag materiaalrisico en/of verlaagde kans op vezelvrijgave |
| Opmerking | De leien behoren tot de gemeenschappelijke delen van het gebouw.<br>De risicobeoordeling werd overgenomen uit het asbestattest van de gemeenschappelijke delen. |

| Asbestsoort (vezeltype) | Crocidoliet aanwezig |
| Toestand van het materiaal | Onbeschadigd, niet verweerd |

| Beschrijving | Afwerking dag venster / terras met leien |
| Asbestmateriaal | Dak- en gevelbekleding - Lei, shingle |
| Hoeveelheid (oppervlakte - aantal) | <ul style="list-style-type: none"><li>• 5,00 m<sup>2</sup> - 1 stuk</li></ul> |

- Zorg voor een veilig beheer. Vermijd het beschadigen van het asbestmateriaal. Controleer de toestand jaarlijks op wijzigingen.
- Voer bijkomende staalname(s) uit.

- Eenvoudige handelingen: mag via doe-het-zelf of door werknemer(s) met opleidingsattest eenvoudige handelingen  
Deze toepassing kan door een aannemer die over een opleidingsattest eenvoudige handelingen beschikt of door een particulier (doe-het-zelf), verwijderd worden indien er geen verhoogd risico op vrijgave van asbestvezels (max. concentratie 0,01 vezels/cm<sup>3</sup> - CODEX Art. VI.3-54) ontstaat en de toepassing voorafgaand wordt gefixeerd/bevochtigd; de individuele elementen zonder machinale werktuigen (boormachine, slijpschijf, hogedrukreiniger, etc.) en zonder breken of gooien een voor een losgemaakt worden; en ten slotte dubbel en luchtdicht verpakt weggevoerd worden naar een erkend afvalpunt (recyclagepark).

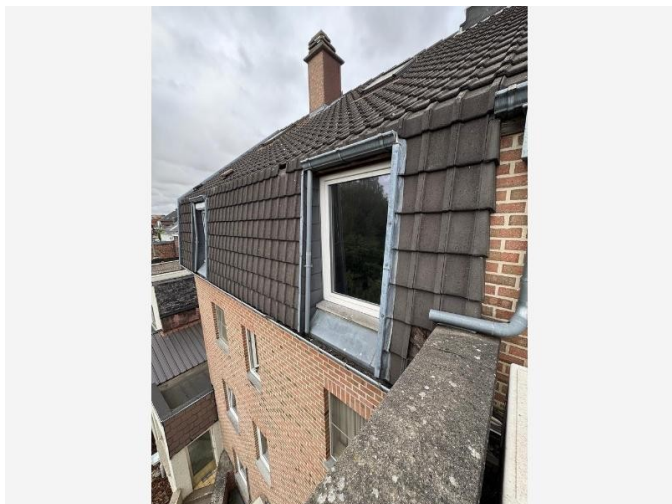
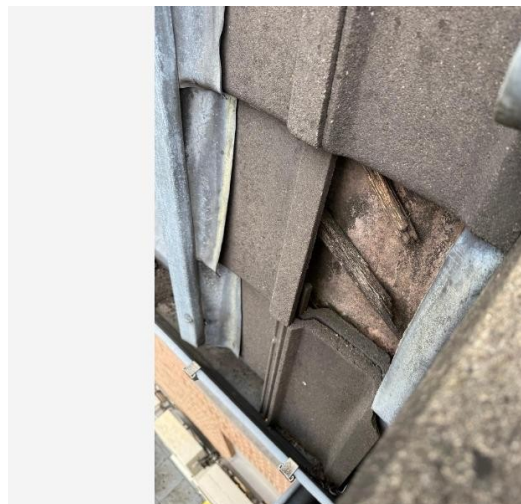
| Fiche 2: Onderdak type Menuiserite..... | 23 |

Het asbestmateriaal valt onder de mijlpaal van 2040.

Zorgvuldig beheren

| Eindbeoordeling materiaalarisico | Laag materiaalarisico en/of verlaagde kans op vezelvrijgave |

| Asbestsoort (vezeltype) | Crocidoliet aanwezig |
| Toestand van het materiaal | Licht beschadigd, licht verweerd. Intacte calciumsilicaatplaat of materiaal met categorie 3-gebondenheid |

| Beschrijving | Onderdak type Menuiserite |
| Asbestmateriaal | Plaat, paneel, tablet - Type Menuiserite |
| Hoeveelheid (oppervlakte - dikte - aantal) | <ul style="list-style-type: none"> <li>• 100,00 m<sup>2</sup> - 0,30 cm - 1 stuk</li> </ul> |
| Opmerking | <p>Vanaf het terras aan de achterzijde van het appartement werd een asbestverdacht onderdak vastgesteld. Dit onderdak was zichtbaar door de afwezigheid van een dakpan.</p> <p>Dit onderdak maakt deel uit van de gemeenschappelijke delen en valt bijgevolg onder het asbestattest van de gemene delen. Het bevindt zich echter in rechtstreeks contact/zichtcontact met appartement 1/D038.</p> |

- Zorg voor een veilig beheer. Vermijd het beschadigen van het asbestmateriaal. Controleer de toestand jaarlijks op wijzigingen.
- Voer bijkomende staalname(s) uit.

- Eenvoudige handelingen: enkel door erkend asbestverwijderaar  
Indien bovenstaande criteria worden overschreden:

Deze toepassing kan enkel door een erkende asbestverwijderaar verwijderd worden omdat er hier automatisch een verhoogd risico op vrijgave van asbestvezels (max. concentratie 0,01 vezels/cm<sup>3</sup> - CODEX - Art. VI.3-54) ontstaat. (Bron: VLAREM II: 6.4.0.1 par1, par2 en par3). Een erkend asbestverwijderaar moet ingeschakeld worden voor deze toepassingen die niet (kunnen) worden verwijderd door de couveuzemethode, door hermetische zone of door de materialen beschreven in Vlarem II, art. 6.4.0.1 par2. (Bron: Leidraad bij het Inspectieprotocol)

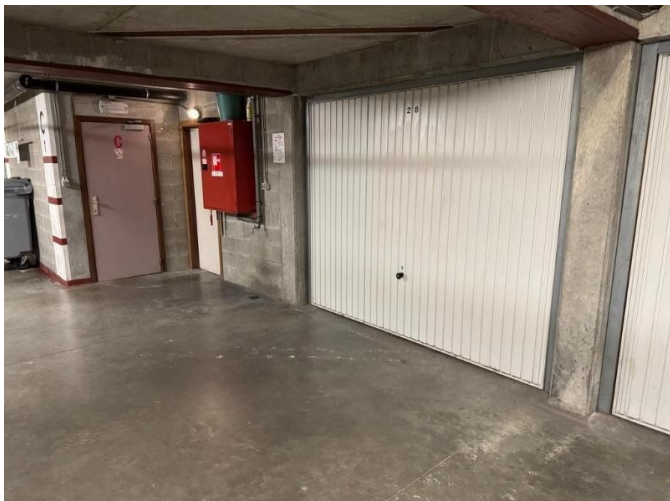
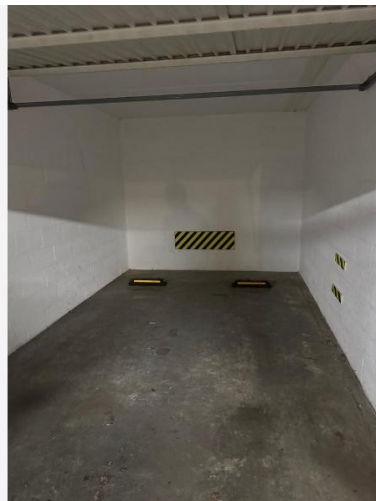
## Fiche 3: Geen asbestverdachte materialen aangetroffen in kelderberging / garage

| Basis voor advies | De asbestdeskundige beoordeelt het materiaal als niet-asbestverdacht. |

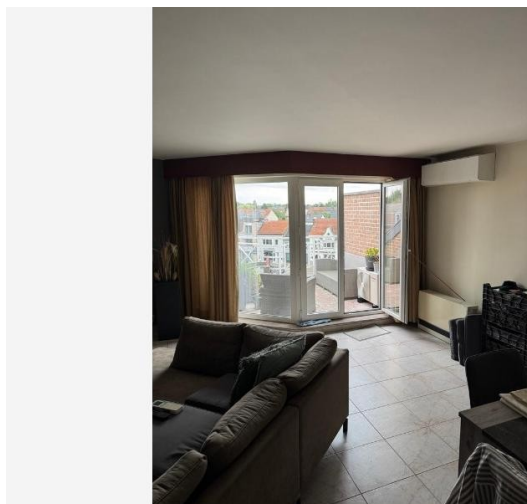
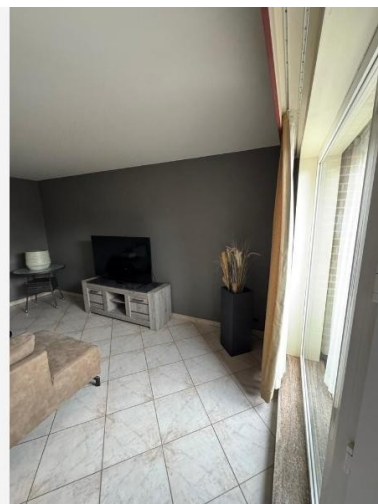
| Fiche 4: Gipskartonplaten plafonds - verdieping 4..... | 29 |

De plafonds werden afgewerkt met niet-asbestverdachte gipskartonplaten.

| Basis voor advies | De asbestdeskundige beoordeelt het materiaal als niet-asbestverdacht. |

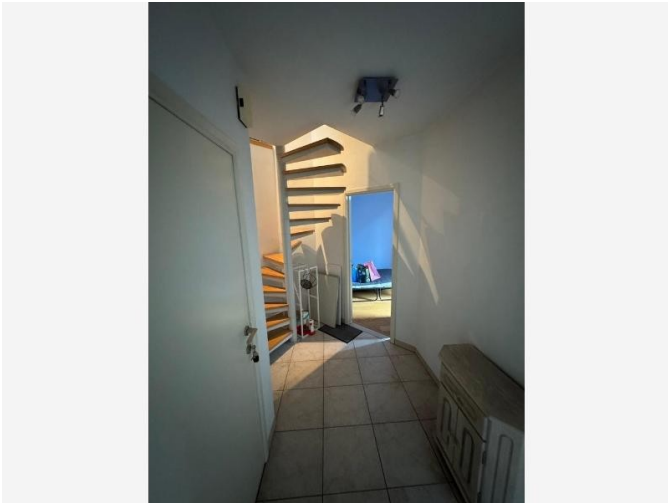
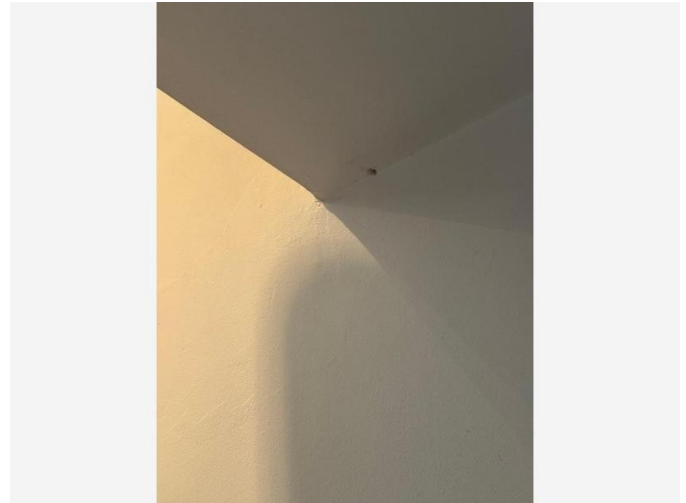
## Fiche 5: Pleisterwerk plafonds

Geen asbest

| # | Type | Referentie | Resultaat |
|---|---|---|---|
| 5.1 | Mengmonster | 2 | Geen asbest |

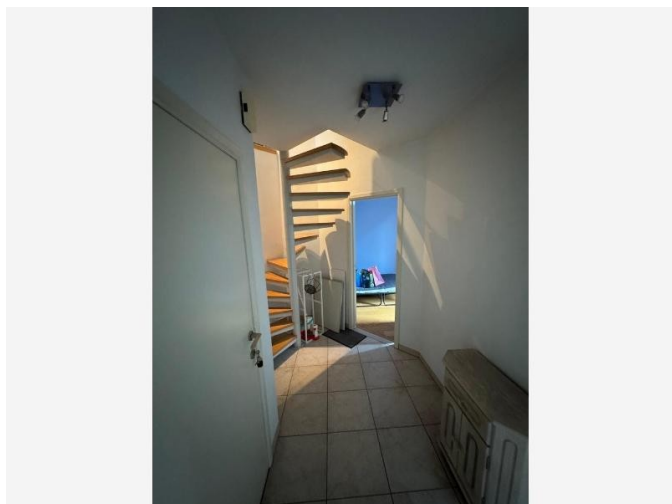
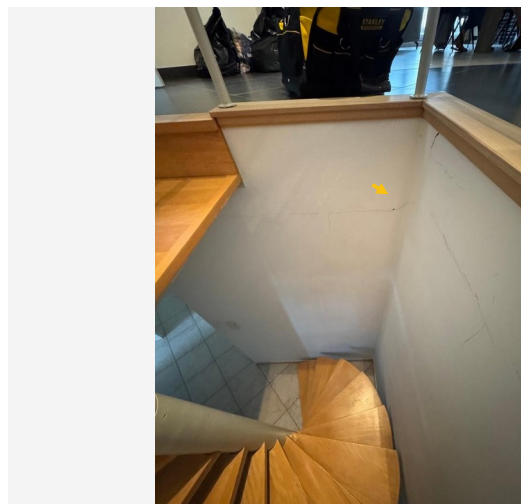
## Fiche 6: Pleisterwerk wanden

Geen asbest

| # | Type | Referentie | Resultaat |
|---|---|---|---|
| 6.1 | Mengmonster | 1 | Geen asbest |

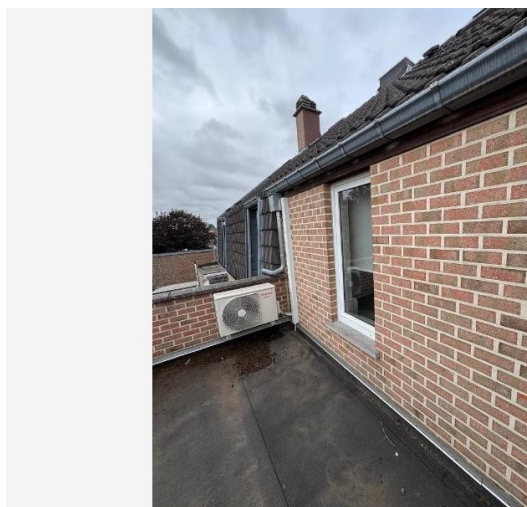
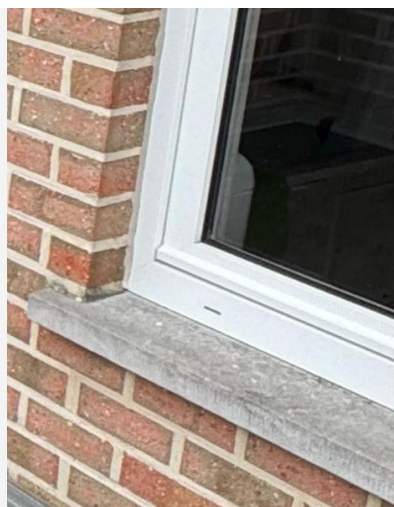
### Fiche 7: Mastiek (niet aanwezig)

| Beschrijving | Notitie | Terug te vinden op plannen |
|---|---|---|
| Fiche 7: Mastiek (niet aanwezig) | Er werd geen asbestverdachte mastiek vastgesteld. De controle werd uitgevoerd ter hoogte van de aansluitingen tussen de muur en het raamprofiel, evenals tussen het raamprofiel en het glas. | - |
