Asbestinventarisatetest

24079A0486/00C000

Attestnummer : 20230927-000024.000

Niet-asbestveilig

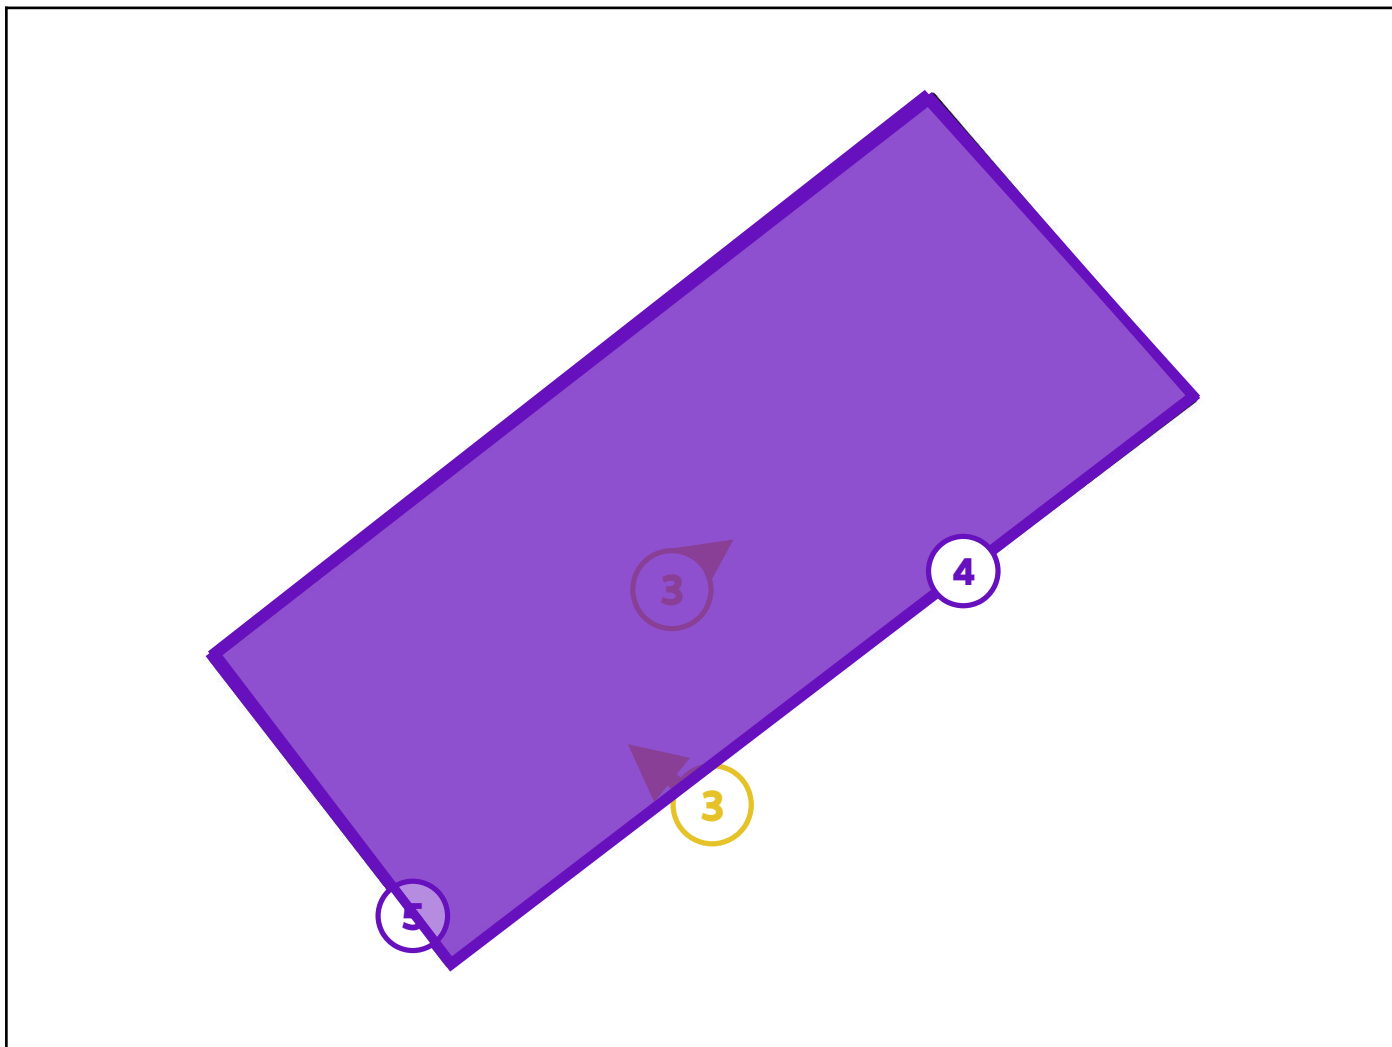
Plan 2.1: Bijgebouw plan

Beschrijving	Type	Actie
3. Elektrische infrastructuur bakeliet	Asbestmateriaal	Zorgvuldig beheren
4. Materiaal in opslag	Beperking	-
5. Dakbedekking	Advies	-

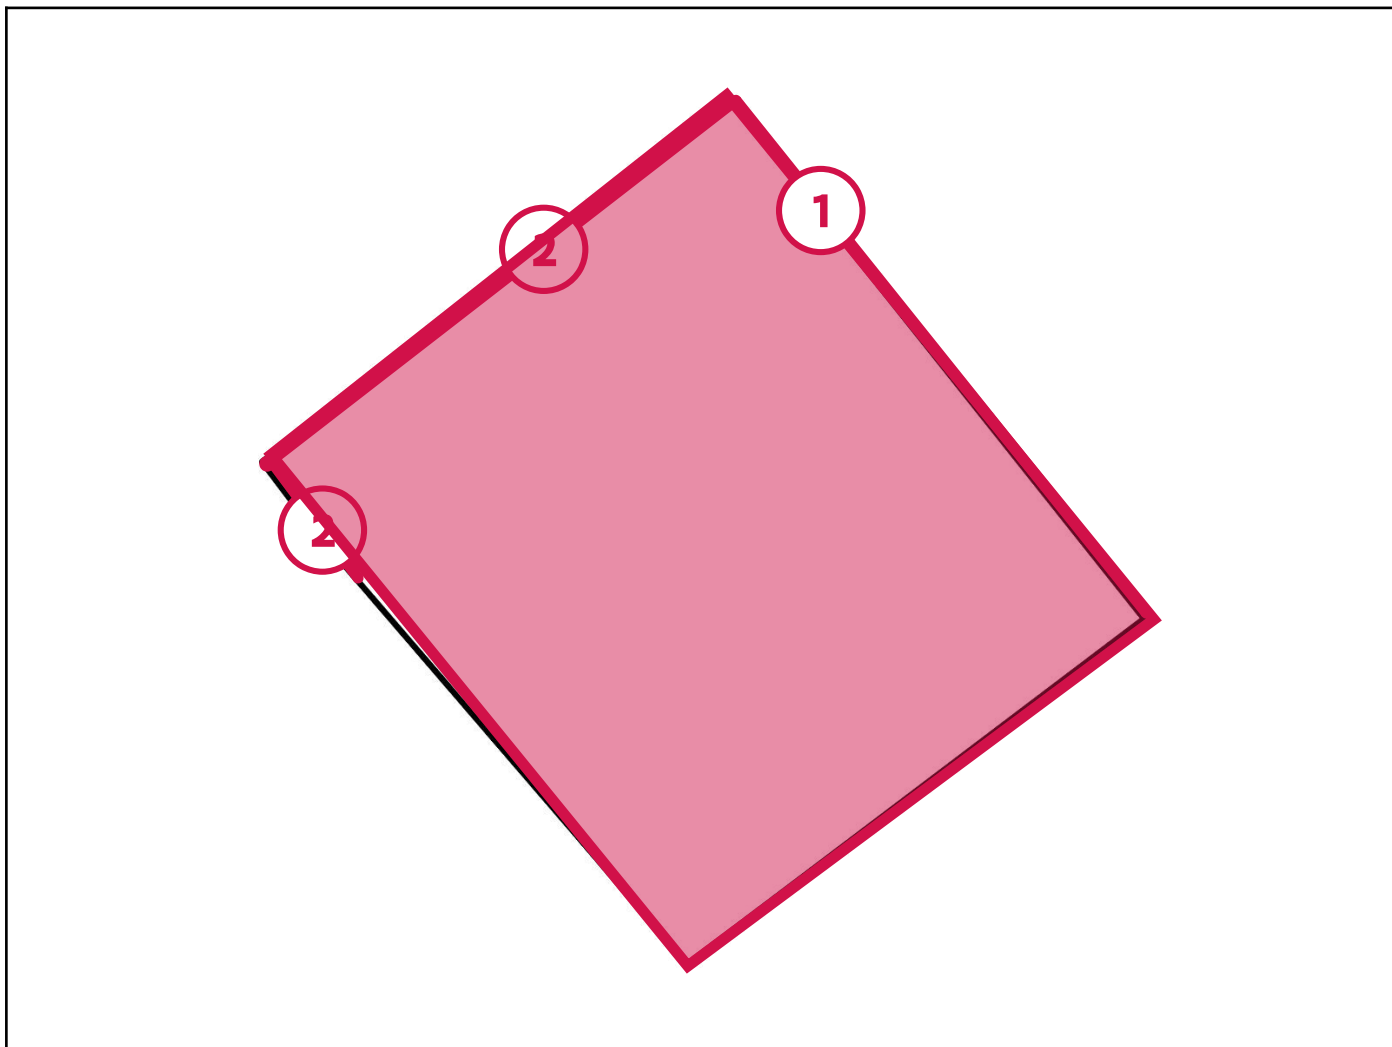
Plan 3.1: Bijgebouw plan

Beschrijving	Type	Actie
1. Asbestcement golfplaten	Asbestmateriaal	Dringend verwijderen
2. Wanden in asbestcement beplating	Asbestmateriaal	Dringend verwijderen

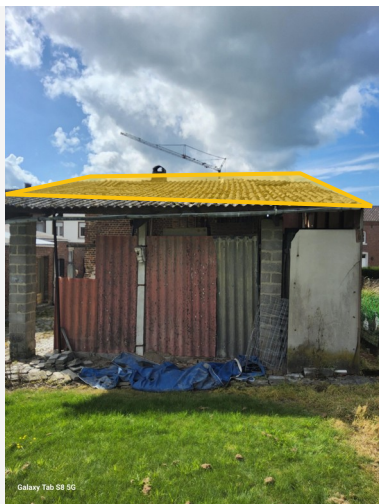
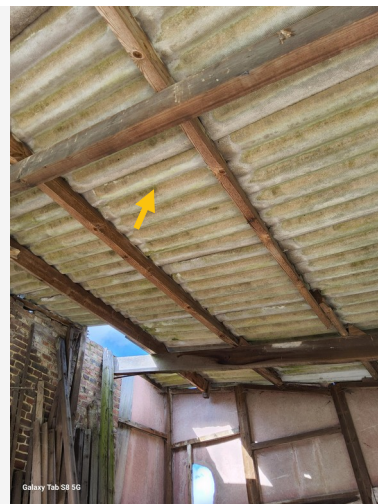
Het asbestmateriaal valt onder de mijlpaal van 2034.

Eindbeoordeling materiaalrisico	Hoog materiaalrisico en/of hoge kans op vezelvrijgave
---------------------------------	---

Gebondenheid	Categorie 1: hechtgebonden in oorsprong
Asbestsoort (vezeltype)	Crocidoliet aanwezig
Asbestconcentratie	Laag (< 50%)
Afschermingsgraad van het gehele materiaal	Geheel of deels vrij aan de buitenlucht
Toestand van het materiaal	Zwaar beschadigd, zwaar verweerd

Beschrijving	Asbestcement golfplaten
Omgeving	Buiten
Primaire drager	Schuin dak
Asbestmateriaal	Dak- en gevelbekleding - Golfplaat
Bindmiddel van asbestmateriaal	Cement
Gebondenheid op basis van bindmiddel	Hecht
Hoeveelheid (oppervlakte - aantal)	• 45,00 m ² - 1 stuk
Totale oppervlakte	45,00 m ²

Eenvoudig bereikbaar	Ja
Bevestigingswijze	<ul style="list-style-type: none">• Geschroefd
Identificatiemethode	Vaststelling zonder monstername
Destructieve handeling voor identificatie	Nee
Opmerking	Oppervlakte bij benadering

Dringend verwijderen

- Verwijder dit asbestmateriaal zo snel mogelijk. Volg de toestand goed op.
- Hemelwater dat afspoelt van asbestcement daken of gevels kan asbestdeeltjes bevatten. Gebruik het enkel voor gesloten circuits (bv. spoelen toiletten). Reinig na het vervangen van het dak of de gevel de dakgoten en regenwaterput of -ton om asbesthoudend sediment of slib te verwijderen

- Eenvoudige handelingen: mag via doe-het-zelf of door werknemer(s) met opleidingsattest eenvoudige handelingen
Deze verwijdermethode valt onder de vorm van eenvoudige handelingen conform de VLAREM en de Codex
Welzijn op het werk. De toestand moet echter ongewijzigd blijven tijdens het verwijderen. Alle maatregelen opgenomen in de wetgeving moeten strikt nageleefd worden. Dragen van geschikte persoonlijke beschermingsmiddelen is zeer voornaam. Enkel personen die actief bijdragen aan de verwijdering mogen aanwezig zijn op de plaats van verwijdering. Na de werkzaamheden dient de plaats grondig opgeruimd te worden.

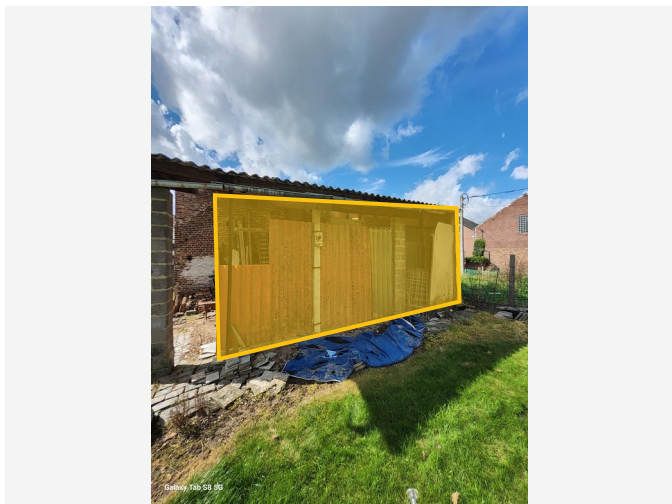
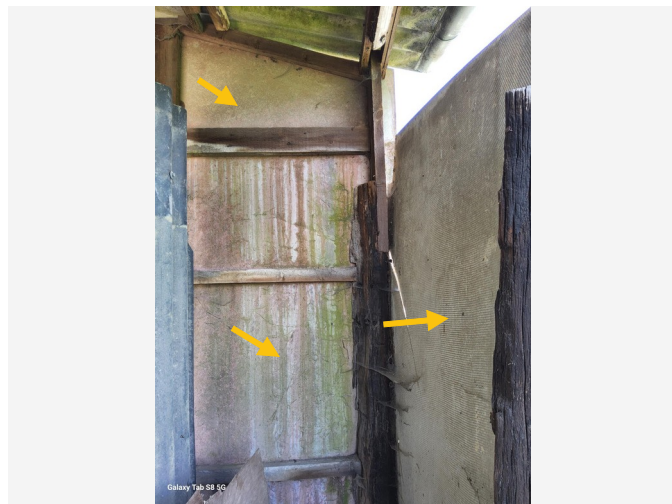
Het asbestmateriaal valt onder de mijlpaal van 2034.

Eindbeoordeling materiaalrisico	Hoog materiaalrisico en/of hoge kans op vezelvrijgave
---------------------------------	---

Gebondenheid	Categorie 1: hechtgebonden in oorsprong
Asbestsoort (vezeltype)	Crocidoliet aanwezig
Asbestconcentratie	Laag (< 50%)
Afschermingsgraad van het gehele materiaal	Geheel of deels vrij aan de buitenlucht
Toestand van het materiaal	Zwaar beschadigd, zwaar verweerd

Beschrijving	Wanden in asbestcement beplating
Omgeving	Buiten
Primaire drager	Wand buitenschil
Asbestmateriaal	Dak- en gevelbekleding - Plaat
Bindmiddel van asbestmateriaal	Cement

Gebondenheid op basis van bindmiddel	Hecht
Hoeveelheid (oppervlakte - dikte - aantal)	<ul style="list-style-type: none"> • 50,00 m² - 0,50 cm - 1 stuk
Totaal volume	0,25 m ³
Eenvoudig bereikbaar	Ja
Bevestigingswijze	<ul style="list-style-type: none"> • Geschroefd • Genageld, geniet • Onbekend
Identificatiemethode	Vaststelling zonder monstername
Destructieve handeling voor identificatie	Nee
Opmerking	Het achterste gedeelte van de linkerbouw (overkapping) is voorzien van buitenwanden bestaande uit diverse soorten asbestverdachte beplating.

Dringend verwijderen

- Verwijder dit asbestmateriaal zo snel mogelijk. Volg de toestand goed op.
- Hemelwater dat afspoelt van asbestcement daken of gevels kan asbestdeeltjes bevatten. Gebruik het enkel voor gesloten circuits (bv. spoelen toiletten). Reinig na het vervangen van het dak of de gevel de dakgoten en regenwaterput of -ton om asbesthoudend sediment of slib te verwijderen

- Eenvoudige handelingen: mag via doe-het-zelf of door werknemer(s) met opleidingsattest eenvoudige handelingen
Deze verwijdermethode valt onder de vorm van eenvoudige handelingen conform de VLAREM en de Codex
Welzijn op het werk. De toestand moet echter ongewijzigd blijven tijdens het verwijderen. Alle maatregelen opgenomen in de wetgeving moeten strikt nageleefd worden. Dragen van geschikte persoonlijke beschermingsmiddelen is zeer voornaam. Enkel personen die actief bijdragen aan de verwijdering mogen aanwezig zijn op de plaats van verwijdering. Na de werkzaamheden dient de plaats grondig opgeruimd te worden.

- Eenvoudige handelingen: enkel door erkend asbestverwijderaar
Deze verwijdermethode valt onder de vorm van eenvoudige handelingen 'enkel door erkend asbestverwijderaar' conform de VLAREM en de Codex Welzijn op het werk indien de toepassing kan niet kan worden verwijderd zonder 'wijziging van de toestand'. Alle maatregelen opgenomen in de wetgeving moeten strikt nageleefd worden.

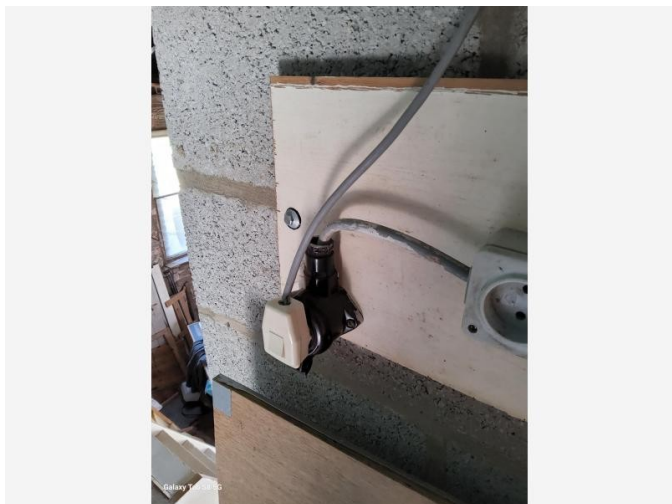
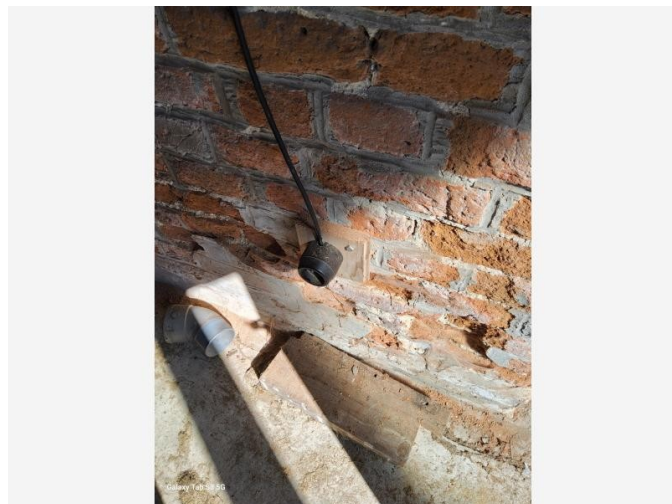
Het asbestmateriaal valt onder de mijlpaal van 2040.

Eindbeoordeling materiaalisico	Laag materiaalisico en/of verlaagde kans op vezelvrijgave
--------------------------------	---

Gebondenheid	Categorie 1: hechtgebonden in oorsprong
Asbestsoort (vezeltype)	Crocidoliet aanwezig
Asbestconcentratie	Laag (< 50%)
Afschermingsgraad van het gehele materiaal	Geheel of deels (ook) vrij aan de binnenlucht
Toestand van het materiaal	Onbeschadigd, niet verweerd

Beschrijving	Elektrische infrastructuur bakeliet
Omgeving	Binnen
Primaire drager	Communicatie en elektrische infrastructuur en uitrusting
Asbestmateriaal	Plaat, paneel, tablet - Type Bakeliet
Bindmiddel van asbestmateriaal	Kunststof of -hars
Gebondenheid op basis van bindmiddel	Hecht
Hoeveelheid (oppervlakte - dikte - aantal)	• 0,20 m ² - 0,30 cm - 1 stuk

Totaal volume	< 0,001 m ³
Eenvoudig bereikbaar	Ja
Bevestigingswijze	<ul style="list-style-type: none">• Geschroefd
Identificatiemethode	Vaststelling zonder monstername
Destructieve handeling voor identificatie	Nee
Opmerking	Geldt voor alle gelijkaardige toepassingen die aanwezig zijn in de constructies.

Zorgvuldig beheren

- Zorg voor een veilig beheer. Vermijd het beschadigen van het asbestmateriaal. Controleer de toestand jaarlijks op wijzigingen.

- Eenvoudige handelingen: mag via doe-het-zelf of door werknemer(s) met opleidingsattest eenvoudige handelingen
Enkel in het geval dat de toepassing kan verwijderd worden zonder 'wijziging van de toestand' en zonder veel vezelvrijgave. Indien dit niet mogelijk is, dient men een erkend asbestverwijderaar te contacteren om de verwijderingsmethode van de asbesttoepassing te bespreken.

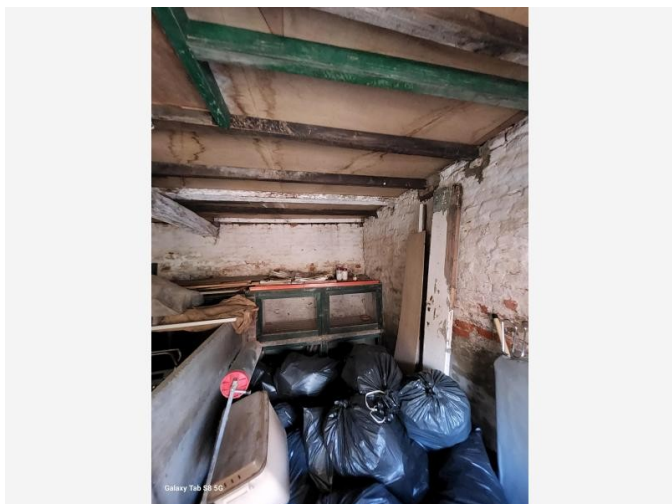
Situeringsfoto

Tijdelijke beperking

Reden: Materiaal in opslag

Uitleg van de asbestdeskundige: In de de verschillende gebouwen bevindt zich nog opslag van materiaal, dewelke niet kon worden verwijderd i.v.m. een verhuizing. Foto's werden ter illustratie toegevoegd aan de databank onder de rubriek 'bijlagen'.

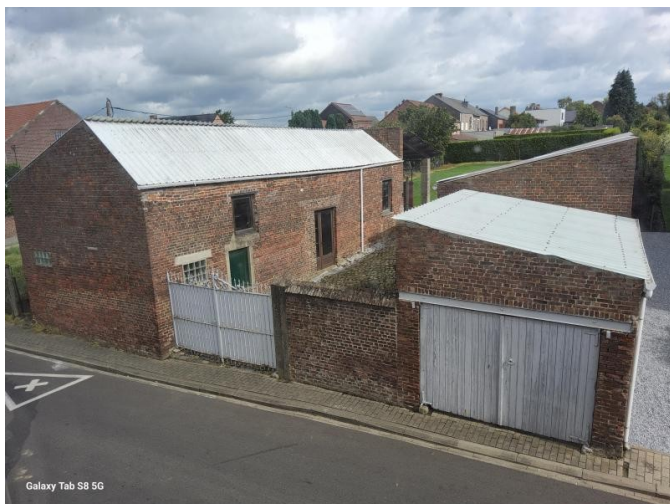
Vrije foto

Met uitzondering van de overkapping (golfplaten) bevatten de overige constructies een dak bestaande uit metalen profielplaten.

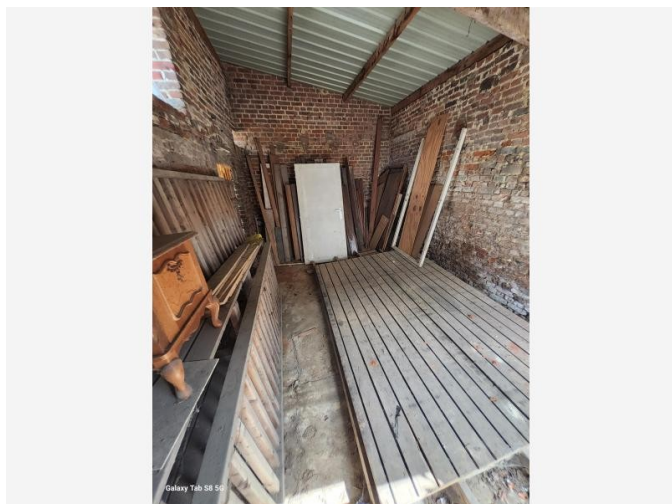
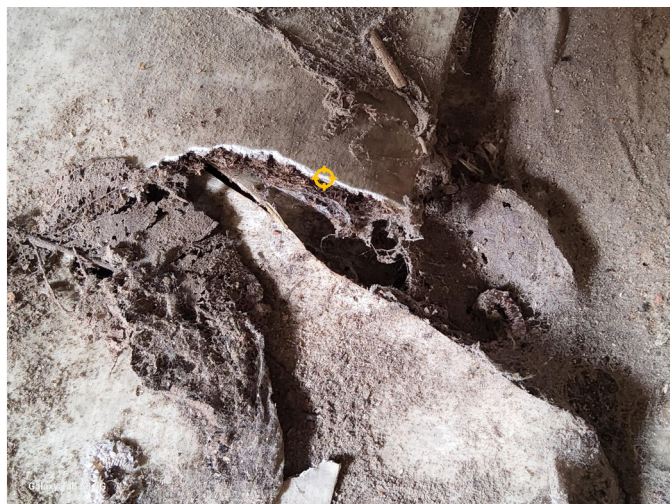
Fiche 6: Vloerzeil garage

Geen asbest

#	Type	Referentie	Resultaat
6.1	Puntmonster	180923c1	Geen asbest

Beschrijving	Vloerzeil garage
Omgeving	Binnen
Primaire drager	Vloer
Bindmiddel van materiaal	Karton - papier - viltachtig

Gebondenheid op basis van bindmiddel	Niet-hechtgebonden
Hoeveelheid (oppervlakte - aantal)	• 17,00 m ² - 1 stuk
Totale oppervlakte	17,00 m ²
Identificatiemethode	Vaststelling met monstername
Destructieve handeling voor identificatie	Nee
