# Asbestinventarisatetest

Prins Regentsquare 7, 3400 Landen

Attestnummer : 20241120-000197.000

Uitgegeven op : 20.11.2024

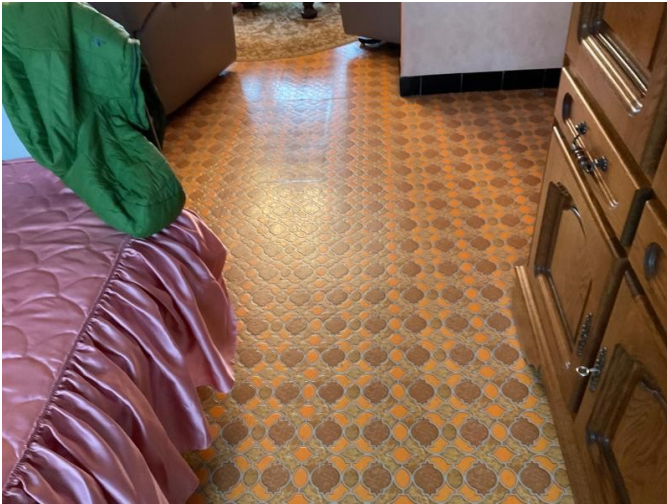
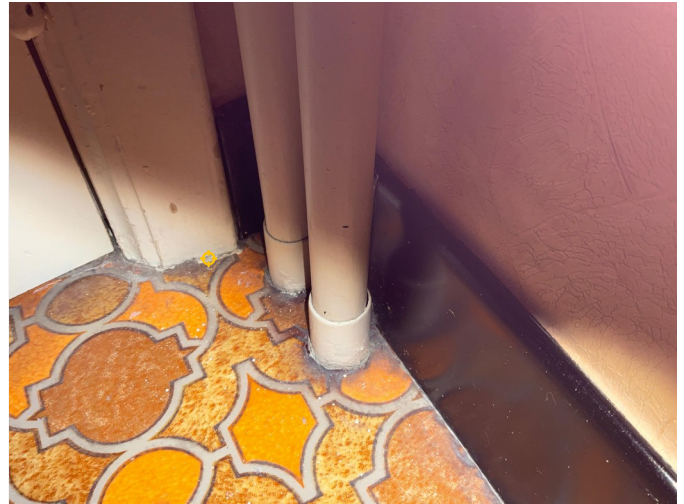
| Eindbeoordeling materiaalisico | Laag materiaalisico en/of verlaagde kans op vezelvrijgave |

| Gebondenheid | Categorie 2: niet-hechtgebonden met matrix |
| Asbestsoort (vezeltype) | Alleen chrysotiel |
| Asbestconcentratie | Hoog ( $\geq 50\%$ ) |
| Toestand van het materiaal | Onbeschadigd, niet verweerd |

| # | Type | Referentie | Resultaat |
|---|---|---|---|
| 1.1 | Puntmonster | MM009 | Chrysotiel |

| Beschrijving | Vloerzeil living |
| Hoeveelheid (oppervlakte - aantal) | • 27,81 m <sup>2</sup> - 1 stuk |

Het asbestmateriaal valt onder de mijlpaal van 2034.

Verwijderen

- Zorg voor een veilig beheer. Vermijd het beschadigen van het asbestmateriaal. Controleer de toestand jaarlijks op wijzigingen.
- Zorg voor een veilig beheer en verwijder dit asbestmateriaal wanneer het bij werken eenvoudig bereikbaar wordt. Controleer de toestand jaarlijks op wijzigingen.

- Hermetische zone (erkend asbestverwijderaar)  
Vermits er vervuild stof gaat vrijkomen tijdens het verwijderen is het aangewezen dit de laten uitvoeren door een gespecialiseerde firma,

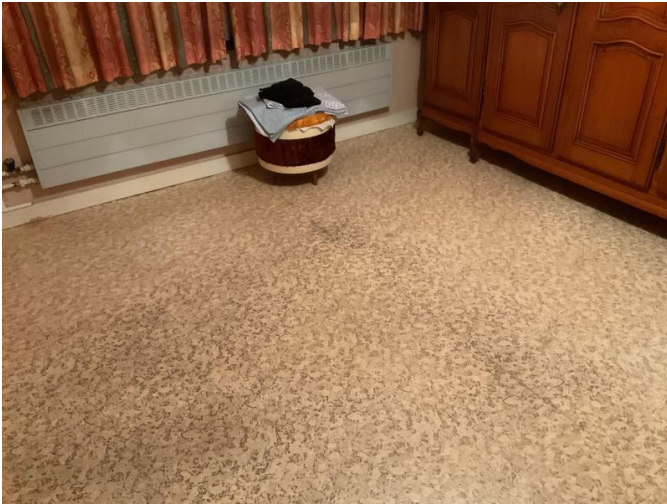
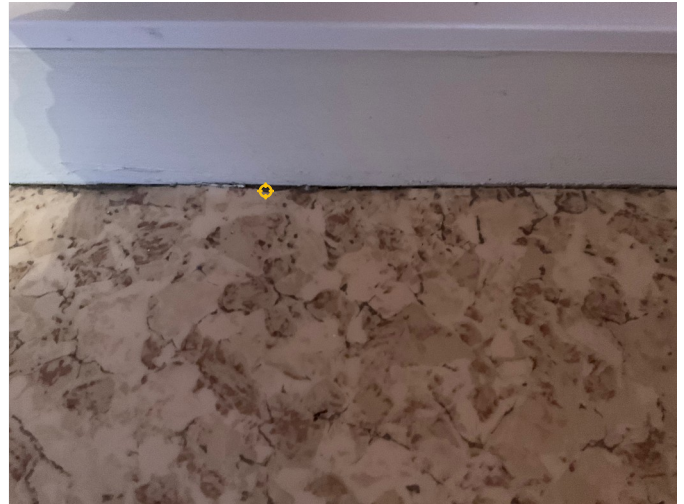
| Eindbeoordeling materiaalisico | Laag materiaalisico en/of verlaagde kans op vezelvrijgave |

| Gebondenheid | Categorie 2: niet-hechtgebonden met matrix |
| Asbestsoort (vezeltype) | Alleen chrysotiel |
| Asbestconcentratie | Hoog ( $\geq 50\%$ ) |
| Toestand van het materiaal | Onbeschadigd, niet verweerd |

| # | Type | Referentie | Resultaat |
|---|---|---|---|
| 2.1 | Puntmonster | MM008 | Chrysotiel |

| Beschrijving | Vloerzeil boven |
| Hoeveelheid (oppervlakte - aantal) | • 36,70 m <sup>2</sup> - 1 stuk |

Het asbestmateriaal valt onder de mijlpaal van 2034.

Verwijderen

- Zorg voor een veilig beheer. Vermijd het beschadigen van het asbestmateriaal. Controleer de toestand jaarlijks op wijzigingen.
- Zorg voor een veilig beheer en verwijder dit asbestmateriaal wanneer het bij werken eenvoudig bereikbaar wordt. Controleer de toestand jaarlijks op wijzigingen.

- Hermetische zone (erkend asbestverwijderaar)  
Vermits er vervuild stof gaat vrijkomen tijdens het verwijderen is het aangewezen dit de laten uitvoeren door een gespecialiseerde firma,

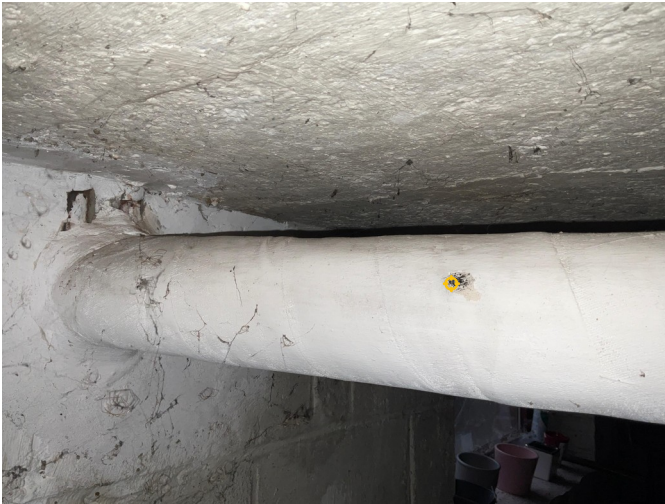
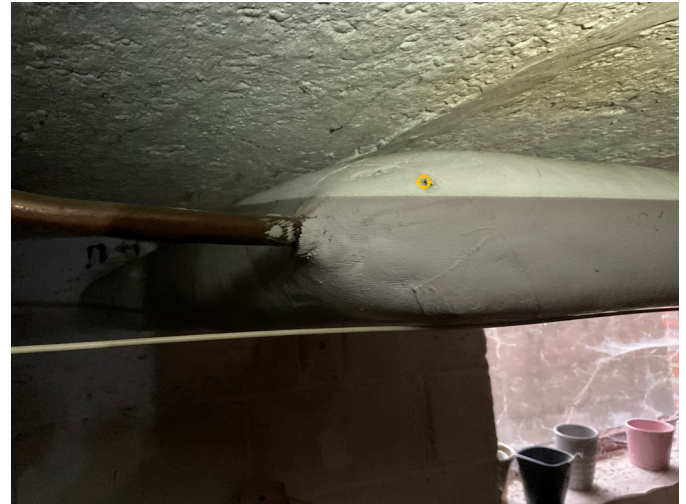
| Eindbeoordeling materiaalrisico | Verhoogd materiaalrisico en/of verhoogde kans op vezelvrijgave |

| Gebondenheid | Categorie 2: niet-hechtgebonden met matrix |
| Asbestsoort (vezeltype) | Amfibool aanwezig, uitgezonderd crocidoliet |
| Asbestconcentratie | Hoog (>= 50%) |
| Toestand van het materiaal | Onbeschadigd, niet verweerd |

| # | Type | Referentie | Resultaat |
|---|---|---|---|
| 3.1 | Mengmonster | MM005 | Amosiet |

| Beschrijving | Buisisolatie |
| Hoeveelheid (lengte - omtrek - dikte - aantal) | <ul style="list-style-type: none"> <li>• 9,50 m - 50,00 cm - 3,00 cm - 1 stuk</li> <li>• 11,20 m - 50,00 cm - 3,00 cm - 1 stuk</li> <li>• 2,00 m - 50,00 cm - 3,00 cm - 1 stuk</li> </ul> |

Het asbestmateriaal valt onder de mijlpaal van 2034.

Verwijderen

- Zorg voor een veilig beheer. Vermijd het beschadigen van het asbestmateriaal. Controleer de toestand jaarlijks op wijzigingen.
- Zorg voor een veilig beheer en verwijder dit asbestmateriaal wanneer het bij werken eenvoudig bereikbaar wordt. Controleer de toestand jaarlijks op wijzigingen.

- Hermetische zone (erkend asbestverwijderaar)  
Vermits het een niet hechtgebonden toepassing is zal er veel asbesthoudend stof vrijkomen tijdens het verwijderen. Hiervoor dient er dus een gespecialiseerde firma aangesteld te worden.

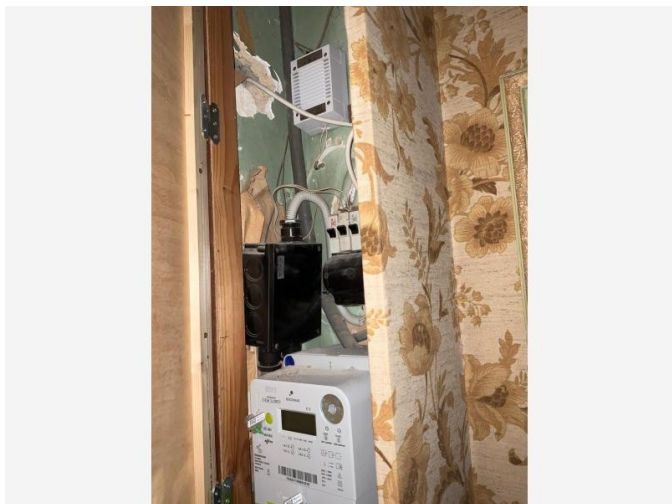
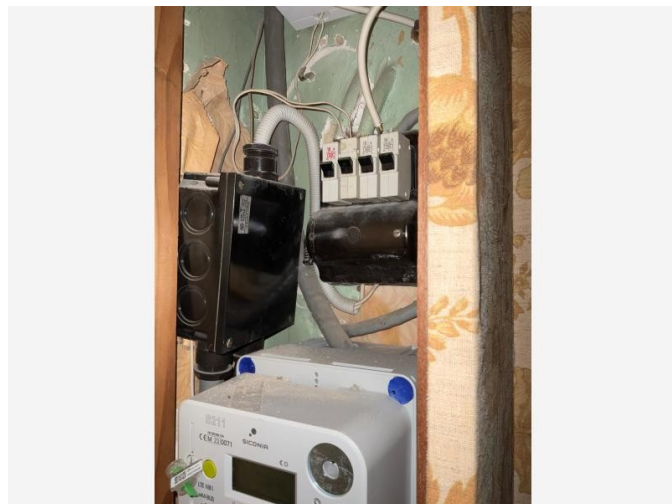
| Eindbeoordeling materiaalrisico | Zeer laag materiaalrisico en/of zeer lage kans op vezelvrijgave |

| Gebondenheid | Categorie 1: hechtgebonden in oorsprong |
| Asbestsoort (vezeltype) | Alleen chrysotiel |
| Asbestconcentratie | Laag (< 50%) |
| Toestand van het materiaal | Onbeschadigd, niet verweerd |

| Beschrijving | Zekeringkast |

Het asbestmateriaal valt onder de mijlpaal van 2040.

Zorgvuldig beheren

- Zorg voor een veilig beheer. Vermijd het beschadigen van het asbestmateriaal. Controleer de toestand jaarlijks op wijzigingen.
- Zorg voor een veilig beheer en verwijder dit asbestmateriaal wanneer het bij werken eenvoudig bereikbaar wordt. Controleer de toestand jaarlijks op wijzigingen.

- Eenvoudige handelingen: mag via doe-het-zelf of door werknemer(s) met opleidingsattest eenvoudige handelingen  
Deze mogen verwijderd worden door een electricien.

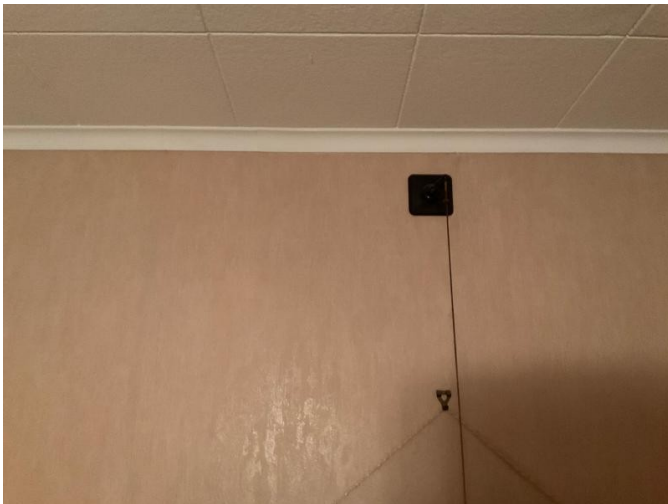
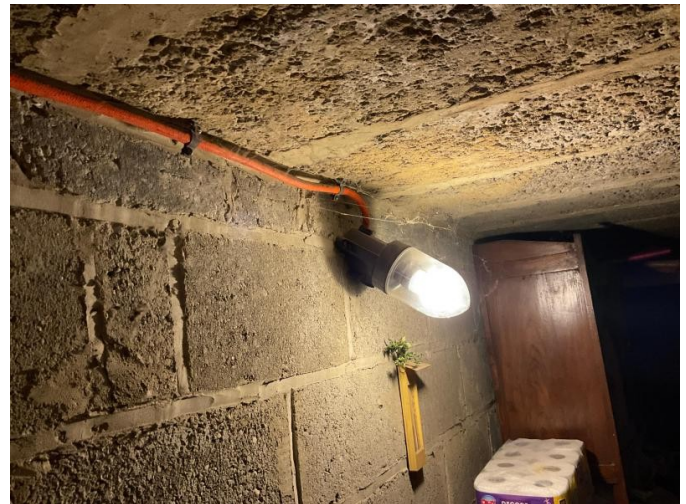
| Eindbeoordeling materiaalrisico | Zeer laag materiaalrisico en/of zeer lage kans op vezelvrijgave |

| Gebondenheid | Categorie 1: hechtgebonden in oorsprong |
| Asbestsoort (vezeltype) | Alleen chrysotiel |
| Asbestconcentratie | Laag (< 50%) |
| Toestand van het materiaal | Onbeschadigd, niet verweerd |

| Beschrijving | Schakelaars en lampfittingen bakeliet |

Het asbestmateriaal valt onder de mijlpaal van 2040.

Zorgvuldig beheeren

- Zorg voor een veilig beheer. Vermijd het beschadigen van het asbestmateriaal. Controleer de toestand jaarlijks op wijzigingen.
- Zorg voor een veilig beheer en verwijder dit asbestmateriaal wanneer het bij werken eenvoudig bereikbaar wordt. Controleer de toestand jaarlijks op wijzigingen.

- Eenvoudige handelingen: mag via doe-het-zelf of door werknemer(s) met opleidingsattest eenvoudige handelingen  
Deze mogen door een electricien verwijderd worden.

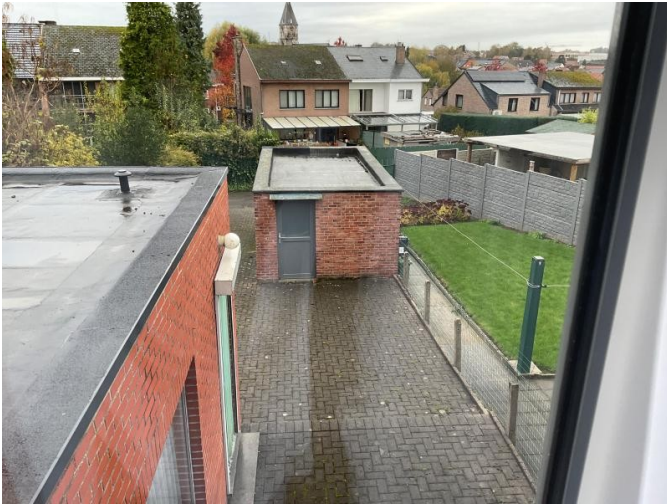
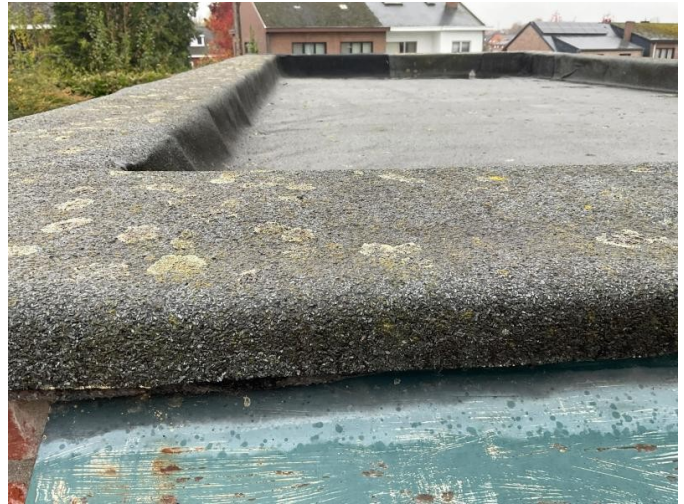
| Eindbeoordeling materiaalrisico | Zeer laag materiaalrisico en/of zeer lage kans op vezelvrijgave |

| Gebondenheid | Categorie 1: hechtgebonden in oorsprong |
| Asbestsoort (vezeltype) | Alleen chrysotiel |
| Asbestconcentratie | Laag (< 50%) |
| Toestand van het materiaal | Onbeschadigd, niet verweerd |

| Opmerking | De opgegeven hoeveelheid is een schatting en kan afwijken van het werkelijke. Vermits roofing in het verleden asbest kon bevatten is de kans reeel dat er ook asbesthoudende deeltjes in het plat dak zitten. Er is geen staalname gebeurd lekkage te voorkomen. |

Het asbestmateriaal valt onder de mijlpaal van 2040.

Zorgvuldig beheren

- Zorg voor een veilig beheer. Vermijd het beschadigen van het asbestmateriaal. Controleer de toestand jaarlijks op wijzigingen.

- Eenvoudige handelingen: mag via doe-het-zelf of door werknemer(s) met opleidingsattest eenvoudige handelingen  
Dit mag bij vervanging verwijderd worden door een dakwerker.

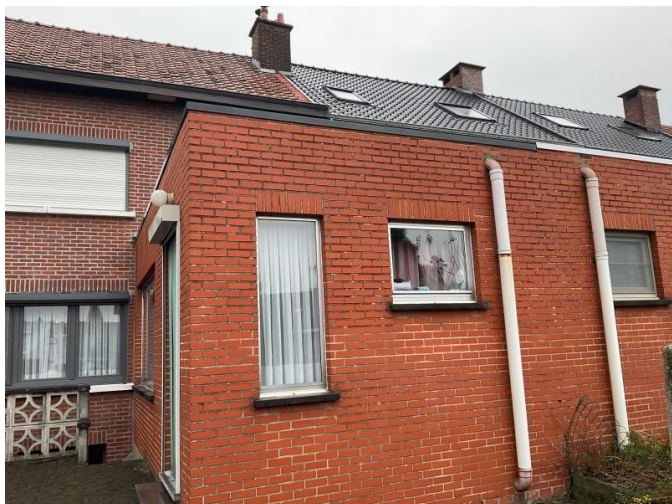
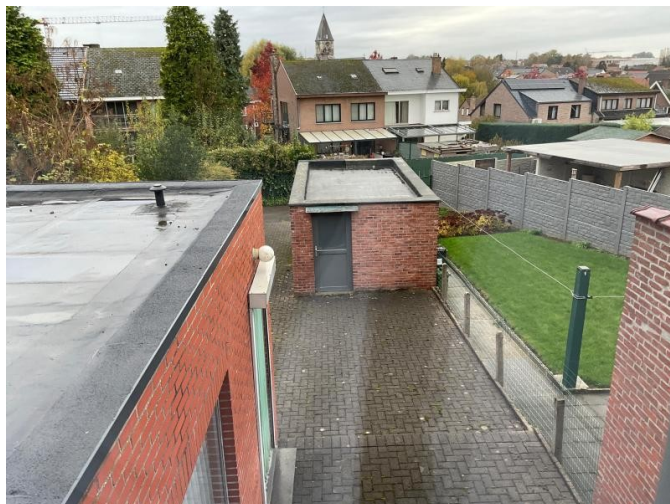
| Opmerking | De opgegeven hoeveelheid is een schatting en kan afwijken van het werkelijke. In het verleden werd er asbest verwerkt in roofing. De kans dat er in het plats dak asbestdeeltjes zitten is dus bestaande. Er is geen staalname gebeurd om lekkages te voorkomen. |

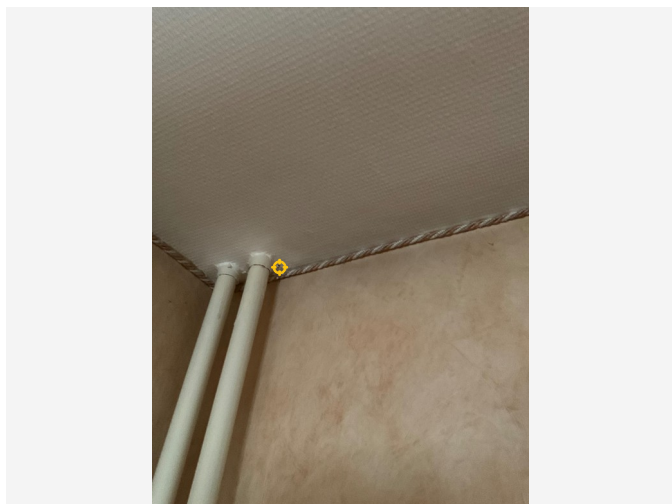
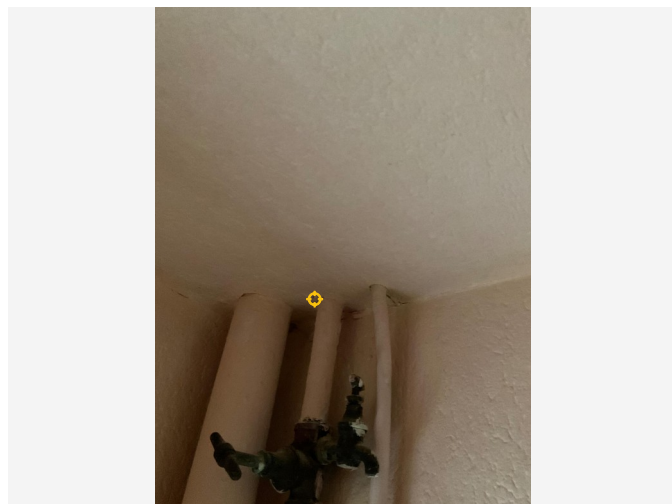
## Fiche 9: Plafond pleister

Geen asbest

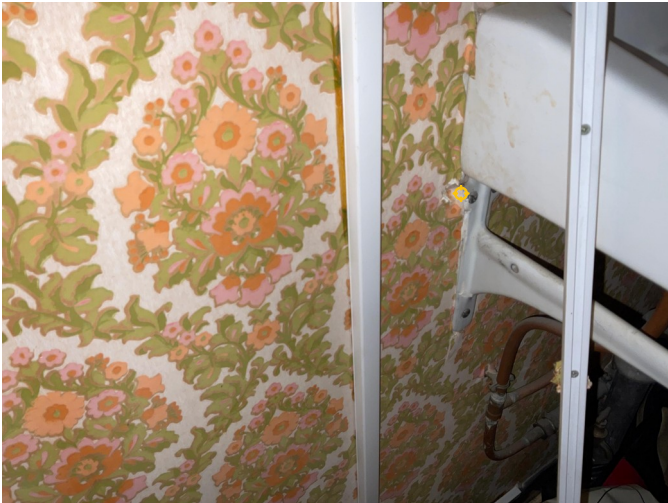
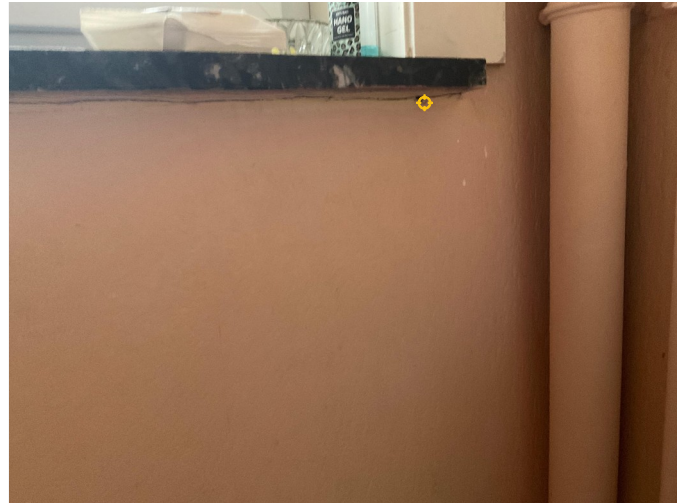
## Fiche 12: Muurpleister

Geen asbest
