Asbestinventarisatetest

Waasmontstraat 179, 3401 Landen

Attestnummer : 20260522-000178.000

Uitgegeven op : 22.05.2026

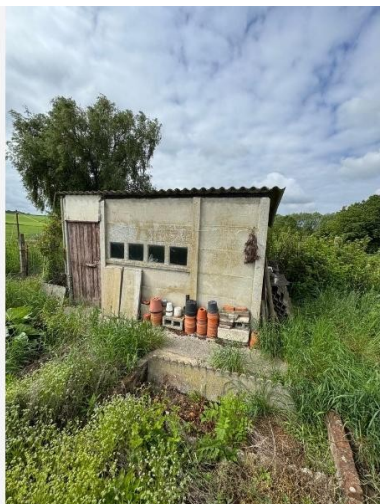
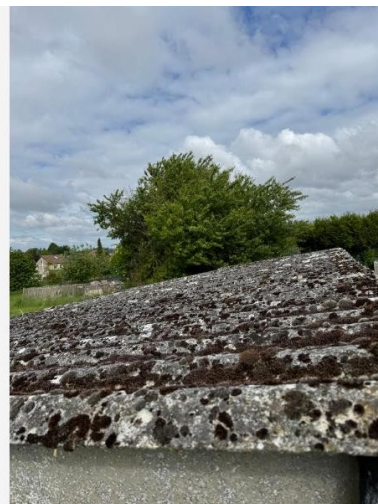
Eindbeoordeling materiaalrisico	Hoog materiaalrisico en/of hoge kans op vezelvrijgave
---------------------------------	---

Beschrijving	Dak bestaande uit golfplaten
Omgeving	Grenst aan binnen- en buitenlucht
Primaire drager	Schuin dak
Asbestmateriaal	Dak- en gevelbekleding - Golfplaat
Bindmiddel van asbestmateriaal	Cement
Gebondenheid op basis van bindmiddel	Hecht
Hoeveelheid (oppervlakte - aantal)	<ul style="list-style-type: none">• 25,00 m² - 1 stuk
Totale oppervlakte	25,00 m ²
Eenvoudig bereikbaar	Ja
Bevestigingswijze	<ul style="list-style-type: none">• Geschroefd
Identificatiemethode	<p>De asbestdeskundige beoordeelt het materiaal als asbestverdacht en dus asbesthoudend, en dit zonder monsternamen.</p> <p>Motivatie: De opdrachtgever weigert om het materiaal te laten bemonsteren.</p>
Destructieve handeling voor identificatie	Nee
Opmerking	De hoeveelheid is een zo nauwkeurig mogelijke opmeting. Hieraan kunnen evenwel geen rechten worden ontleend.

- Verwijder dit asbestmateriaal zo snel mogelijk. Volg de toestand goed op.
- Hemelwater dat afspoelt van asbestcement daken of gevels kan asbestdeeltjes bevatten. Gebruik het enkel voor gesloten circuits (bv. spoelen toiletten). Reinig na het vervangen van het dak of de gevel de dakgoten en regenwaterput of -ton om asbesthoudend sediment of slib te verwijderen
- Voer bijkomende staalname(s) uit.

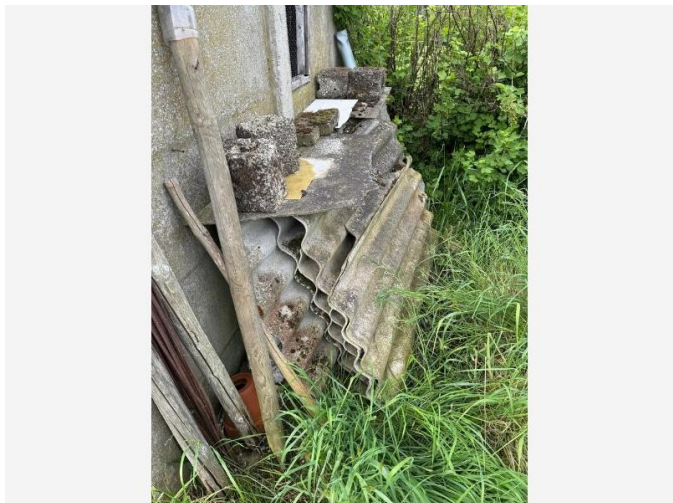
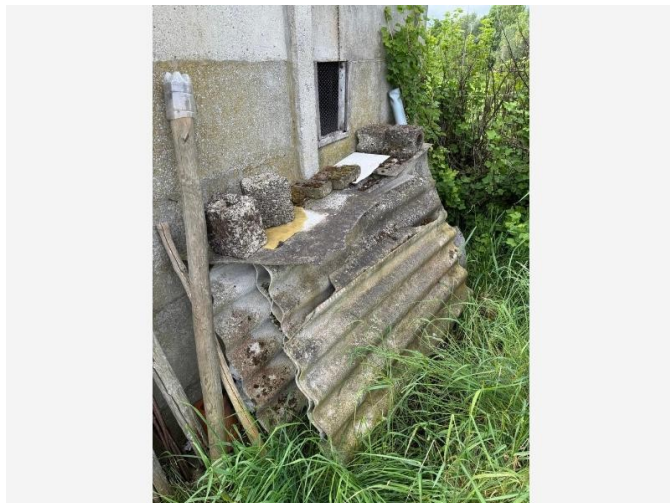
Fiche 2: Gedemonteerde golfplaten/menuiserie-plateau

Beschrijving	Gedemonteerde golfplaten/menuiserite-plaat
Type afvalstof	Betreft stock-voorraad of gedemonteerde asbestmaterialen
Aanwezige resten	Geen resten aanwezig
Omgeving	Buiten
Primaire drager	Bodem
Asbestmaterialen	<ul style="list-style-type: none">• Dak- en gevelbekleding - Golfplaat• Plaat, paneel, tablet - Type Menuiserite
Bindmiddel van asbestmateriaal	Cement
Gebondenheid op basis van bindmiddel	Hecht
Hoeveelheid (gewicht - aantal)	<ul style="list-style-type: none">• 150,00 kg - 1 stuk
Totaal gewicht	150,00 kg
Eenvoudig bereikbaar	Ja
Identificatiemethode	De asbestdeskundige beoordeelt het materiaal als asbestverdacht en dus asbesthoudend, en dit zonder monstername.
Opmerking	De hoeveelheid is een zo nauwkeurig mogelijke opmeting. Hieraan kunnen evenwel geen rechten worden ontleend.

- Verwijder het asbestafval.

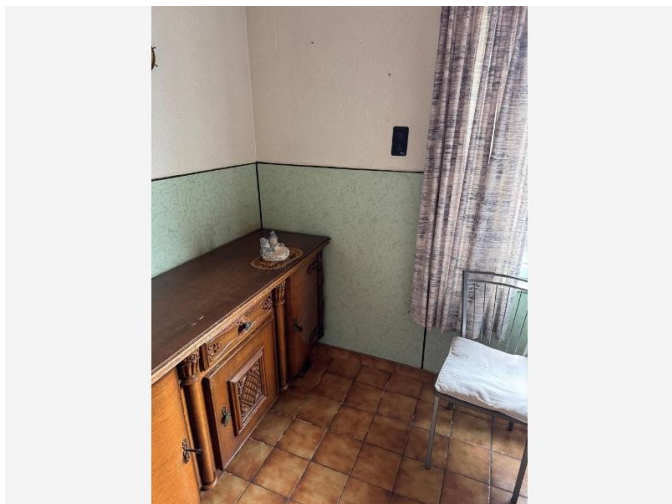
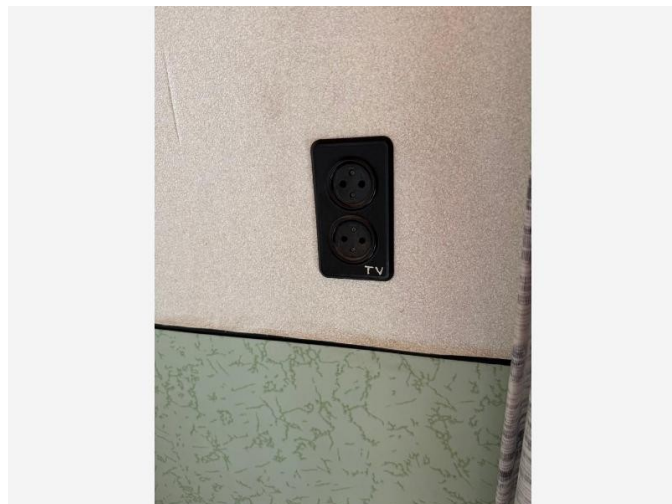
Beschrijving	Bakeliet schakelaars/stopcontacten
Omgeving	Binnen
Primaire drager	Communicatie en elektrische infrastructuur en uitrusting
Asbestmateriaal	Plaat, paneel, tablet - Type Bakeliet
Bindmiddel van asbestmateriaal	Kunststof of -hars
Gebondenheid op basis van bindmiddel	Hecht
Hoeveelheid (oppervlakte - dikte - aantal)	<ul style="list-style-type: none"> • 0,10 m² - 1,00 cm - 6 stuks
Totaal volume	0,006 m ³
Eenvoudig bereikbaar	Ja
Bevestigingswijze	<ul style="list-style-type: none"> • Geschroefd
Identificatiemethode	<p>De asbestdeskundige beoordeelt het materiaal als asbestverdacht en dus asbesthoudend, en dit zonder monstername.</p> <p>Motivatie: De monstername brengt andere schade aan dan schade die inherent is aan de monstername.</p>
Destructieve handeling voor identificatie	Nee
Opmerking	De hoeveelheid is een zo nauwkeurig mogelijke opmeting. Hieraan kunnen evenwel geen rechten worden ontleend. Monstername niet uitgevoerd wegens risico op beschadiging van een elektrisch component en mogelijke blootstelling aan spanning of storingen in de elektrische installatie.

- Zorg voor een veilig beheer. Vermijd het beschadigen van het asbestmateriaal. Controleer de toestand jaarlijks op wijzigingen.
- Voer bijkomende staalname(s) uit.

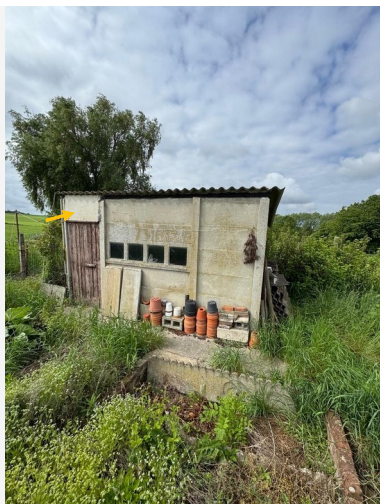
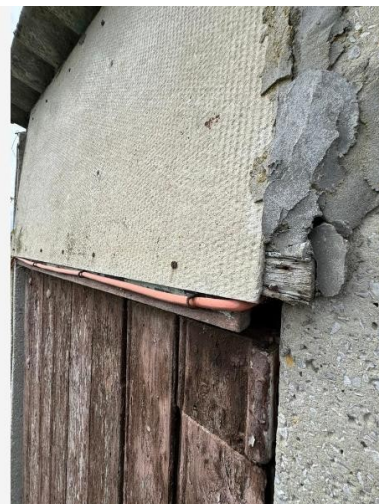
Beschrijving	Wand type Menuiserite - Tuinberging
Omgeving	Buiten
Primaire drager	Wand buitenschil
Asbestmateriaal	Plaat, paneel, tablet - Type Menuiserite
Bindmiddel van asbestmateriaal	Cement
Gebondenheid op basis van bindmiddel	Hecht
Hoeveelheid (oppervlakte - dikte - aantal)	• 1,00 m ² - 0,30 cm - 1 stuk
Totaal volume	0,003 m ³
Eenvoudig bereikbaar	Ja
Bevestigingswijze	• Geschroefd
Identificatiemethode	De asbestdeskundige beoordeelt het materiaal als asbestverdacht en dus asbesthoudend, en dit zonder monsternamen. Motivatie: De opdrachtgever weigert om het materiaal te laten bemonsteren.
Destructieve handeling voor identificatie	Nee
Opmerking	De hoeveelheid is een zo nauwkeurig mogelijke opmeting. Hieraan kunnen evenwel geen rechten worden ontleend.

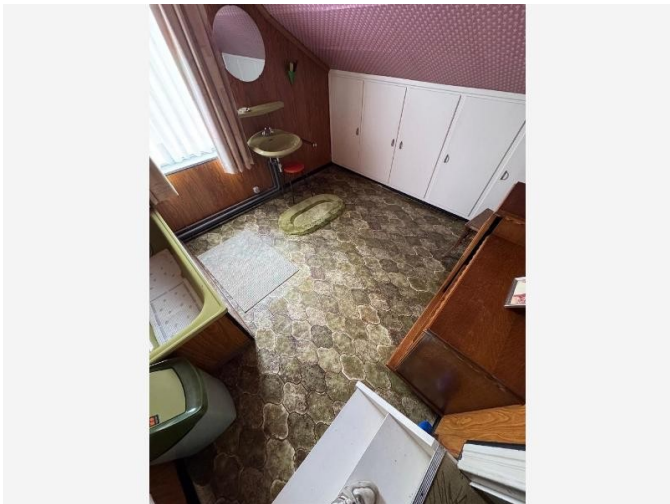
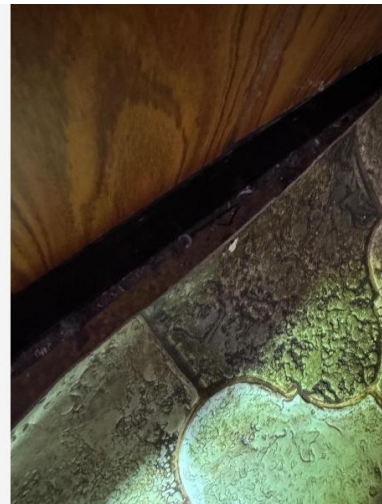
Beschrijving	Vinyl vloerbekleding badkamer
Omgeving	Binnen
Primaire drager	Vloer
Asbestmateriaal	Prefab - afwerking - Vloerzeil
Bindmiddel van asbestmateriaal	Karton - papier - viltachtig
Gebondenheid op basis van bindmiddel	Niet-hechtgebonden
Hoeveelheid (oppervlakte - aantal)	<ul style="list-style-type: none">• 15,00 m² - 1 stuk
Totale oppervlakte	15,00 m ²
Eenvoudig bereikbaar	Ja
Bevestigingswijze	<ul style="list-style-type: none">• Los (al dan niet bedekt)
Identificatiemethode	<p>De asbestdeskundige beoordeelt het materiaal als asbestverdacht en dus asbesthoudend, en dit zonder monsternamen.</p> <p>Motivatie: De opdrachtgever weigert om het materiaal te laten bemonsteren.</p>
Destructieve handeling voor identificatie	Nee
Opmerking	De hoeveelheid is een zo nauwkeurig mogelijke opmeting. Hieraan kunnen evenwel geen rechten worden ontleend.

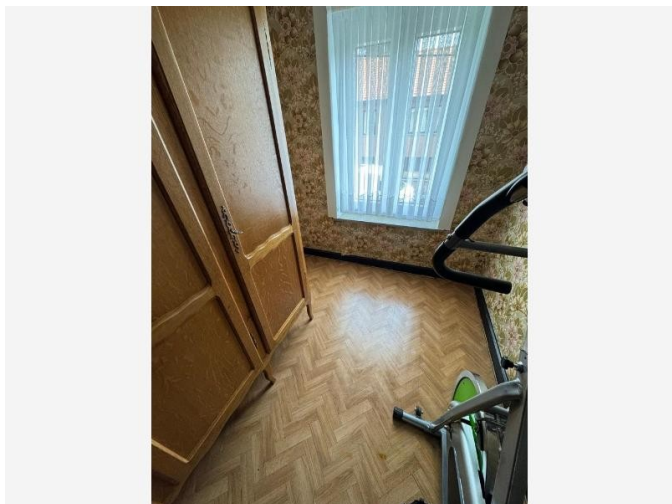
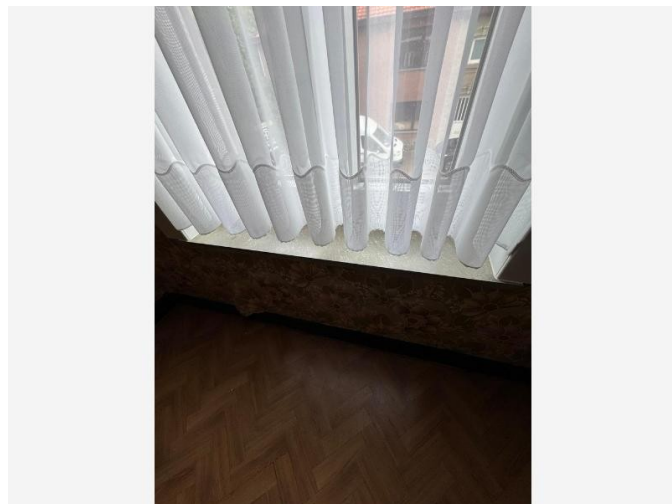
Beschrijving	Vensterbank type massal
Omgeving	Binnen
Primaire drager	Wandopening verticaal (raam, deur, ...)
Asbestmateriaal	Plaat, paneel, tablet - Type Massal
Bindmiddel van asbestmateriaal	Cement
Gebondenheid op basis van bindmiddel	Hecht
Hoeveelheid (oppervlakte - dikte - aantal)	<ul style="list-style-type: none"> • 0,40 m² - 2,00 cm - 2 stuks • 0,30 m² - 2,00 cm - 1 stuk • 0,20 m² - 2,00 cm - 4 stuks
Totaal volume	0,038 m ³
Eenvoudig bereikbaar	Ja
Bevestigingswijze	<ul style="list-style-type: none"> • Verlijmd, ingegoten, versmeerd
Identificatiemethode	<p>De asbestdeskundige beoordeelt het materiaal als asbestverdacht en dus asbesthoudend, en dit zonder monstername.</p> <p>Motivatie: De opdrachtgever weigert om het materiaal te laten bemonsteren.</p>
Destructieve handeling voor identificatie	Nee
Opmerking	De hoeveelheid is een zo nauwkeurig mogelijke opmeting. Hieraan kunnen evenwel geen rechten worden ontleend.

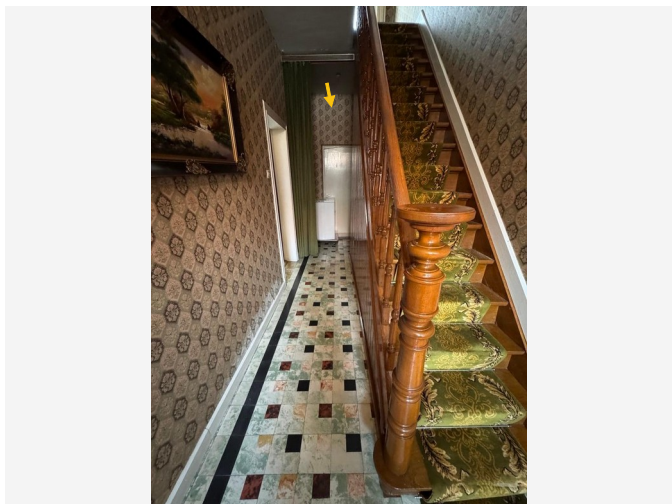
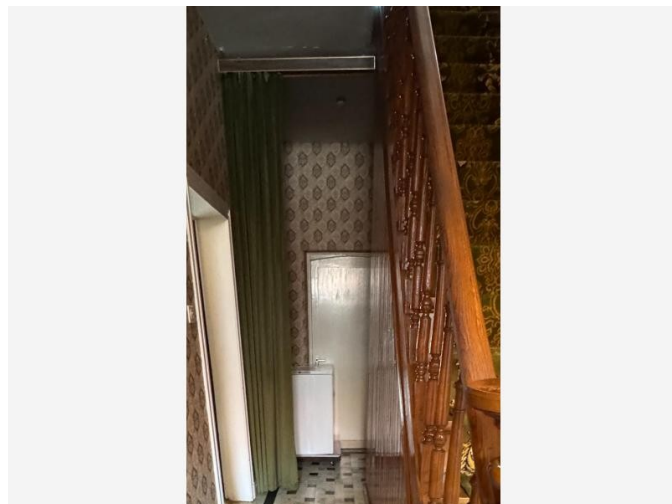
Beschrijving	Binnenwand type Menuiserite
Omgeving	Binnen
Primaire drager	Binnenwand
Asbestmateriaal	Plaat, paneel, tablet - Type Menuiserite
Bindmiddel van asbestmateriaal	Cement
Gebondenheid op basis van bindmiddel	Hecht
Hoeveelheid (oppervlakte - dikte - aantal)	• 8,00 m ² - 0,30 cm - 1 stuk
Totaal volume	0,024 m ³
Eenvoudig bereikbaar	Ja
Bevestigingswijze	• Onbekend
Identificatiemethode	De asbestdeskundige beoordeelt het materiaal als asbestverdacht en dus asbesthoudend, en dit zonder monsternamen. Motivatie: De opdrachtgever weigert om het materiaal te laten bemonsteren.
Destructieve handeling voor identificatie	Nee
Opmerking	De hoeveelheid is een zo nauwkeurig mogelijke opmeting. Hieraan kunnen evenwel geen rechten worden ontleend.

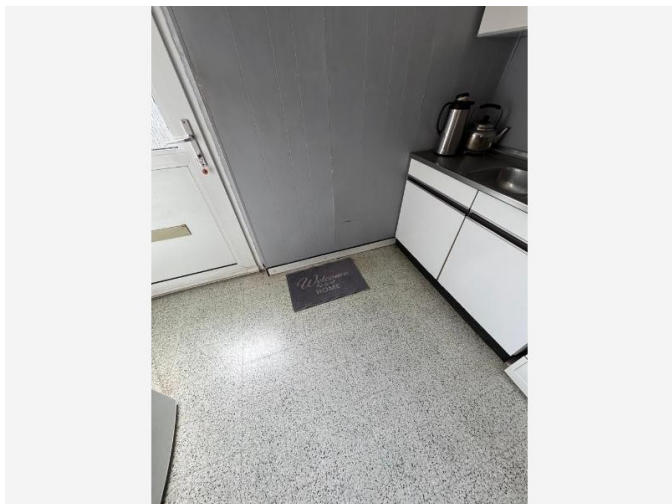
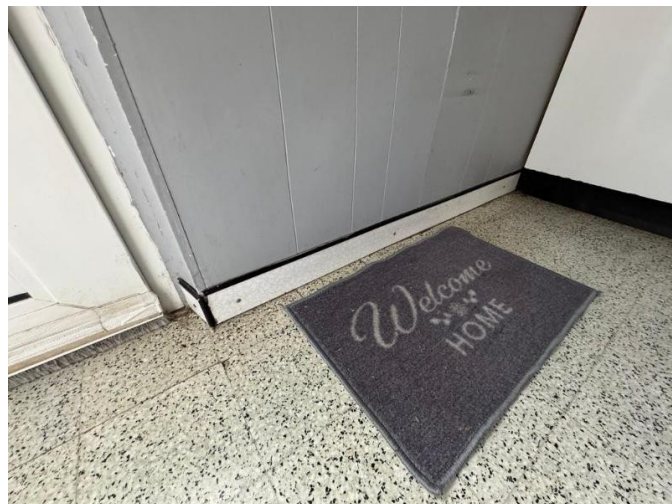
Beschrijving	Plint type Menuiserie
Omgeving	Binnen
Primaire drager	Binnenwand
Asbestmateriaal	Plaat, paneel, tablet - Type Menuiserie
Bindmiddel van asbestmateriaal	Cement
Gebondenheid op basis van bindmiddel	Hecht
Hoeveelheid (oppervlakte - dikte - aantal)	<ul style="list-style-type: none"> • 0,20 m² - 0,30 cm - 1 stuk
Totaal volume	< 0,001 m ³
Eenvoudig bereikbaar	Ja
Bevestigingswijze	<ul style="list-style-type: none"> • Geschroefd
Identificatiemethode	<p>De asbestdeskundige beoordeelt het materiaal als asbestverdacht en dus asbesthoudend, en dit zonder monsternamen.</p> <p>Motivatie: De opdrachtgever weigert om het materiaal te laten bemonsteren.</p>
Destructieve handeling voor identificatie	Nee
Opmerking	De hoeveelheid is een zo nauwkeurig mogelijke opmeting. Hieraan kunnen evenwel geen rechten worden ontleend.

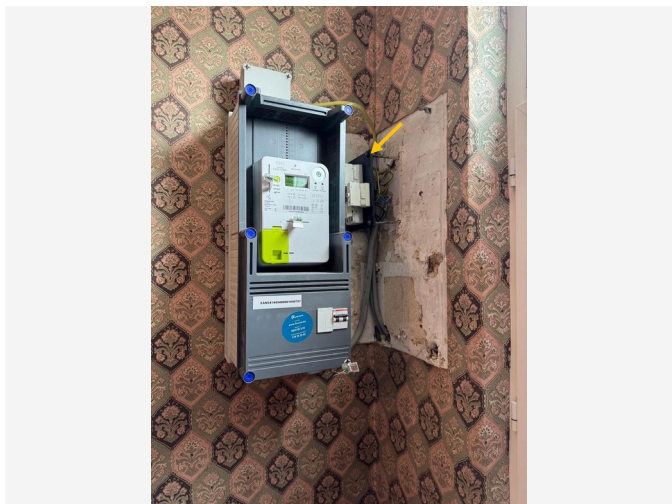
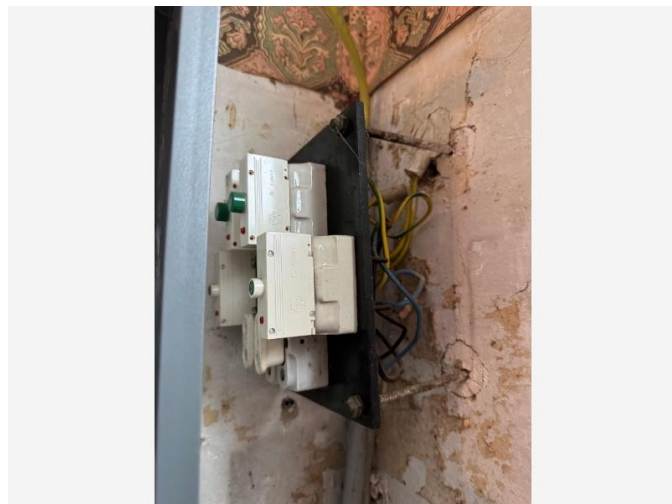
Beschrijving	AC plaatje zekeringen
Omgeving	Binnen
Primaire drager	Binnenwand
Asbestmateriaal	Dak- en gevelbekleding - Plaat
Bindmiddel van asbestmateriaal	Cement
Gebondenheid op basis van bindmiddel	Hecht
Hoeveelheid (oppervlakte - dikte - aantal)	• 0,10 m ² - 0,50 cm - 1 stuk
Totaal volume	< 0,001 m ³
Eenvoudig bereikbaar	Ja
Bevestigingswijze	• Geschroefd
Identificatiemethode	De asbestdeskundige beoordeelt het materiaal als asbestverdacht en dus asbesthoudend, en dit zonder monsternamen. Motivatie: De opdrachtgever weigert om het materiaal te laten bemonsteren.
Destructieve handeling voor identificatie	Nee
Opmerking	De hoeveelheid is een zo nauwkeurig mogelijke opmeting. Hieraan kunnen evenwel geen rechten worden ontleend.

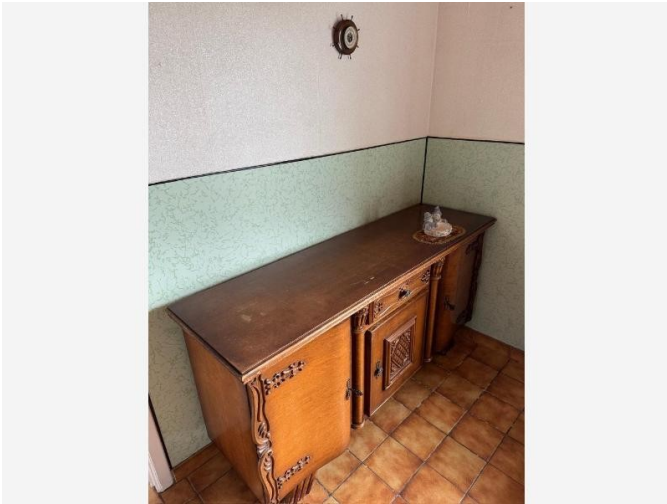
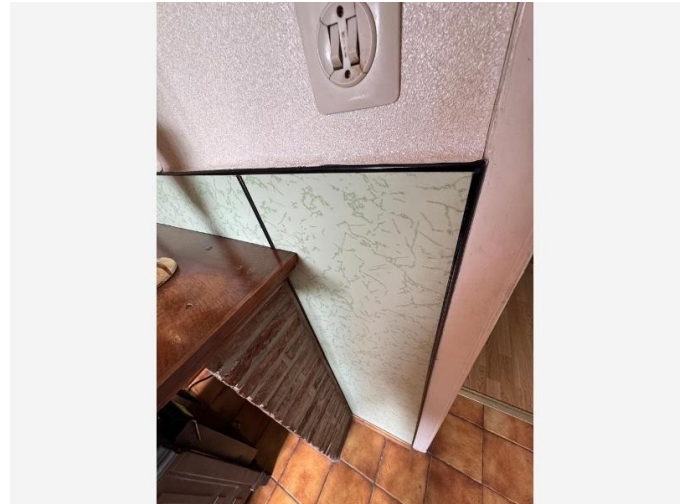
Beschrijving	AC-wanden eetplaats
Omgeving	Binnen
Primaire drager	Binnenwand
Asbestmateriaal	Plaat, paneel, tablet - Type Menuiserie
Bindmiddel van asbestmateriaal	Cement
Gebondenheid op basis van bindmiddel	Hecht
Hoeveelheid (oppervlakte - dikte - aantal)	<ul style="list-style-type: none">• 25,00 m² - 0,30 cm - 1 stuk
Totaal volume	0,075 m ³
Eenvoudig bereikbaar	Ja
Bevestigingswijze	<ul style="list-style-type: none">• Geklemd• Geschroefd
Identificatiemethode	<p>De asbestdeskundige beoordeelt het materiaal als asbestverdacht en dus asbesthoudend, en dit zonder monstername.</p> <p>Motivatie: De opdrachtgever weigert om het materiaal te laten bemonsteren.</p>
Destructieve handeling voor identificatie	Nee
Opmerking	De hoeveelheid is een zo nauwkeurig mogelijke opmeting. Hieraan kunnen evenwel geen rechten worden ontleend.

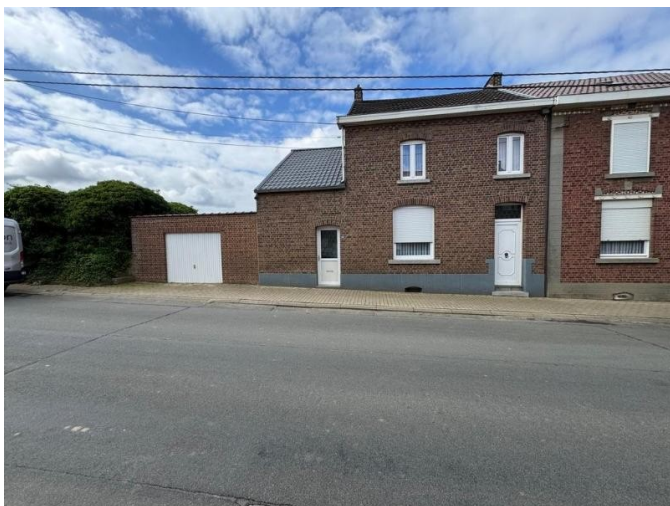
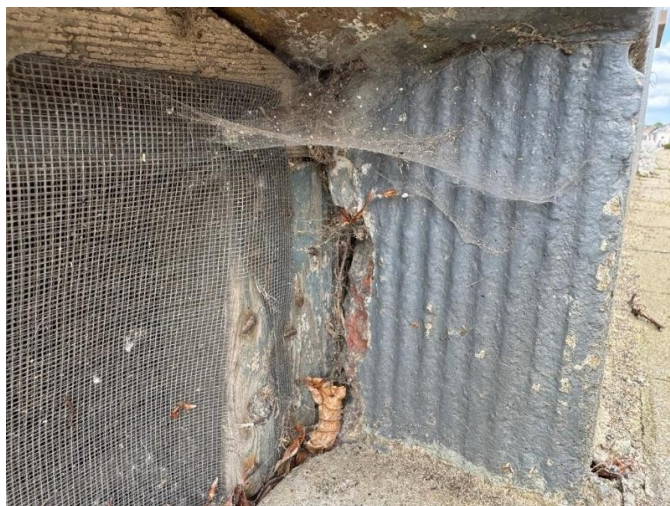
Fiche 14: Cementen smeerlaag gevel

Geen asbest

Beschrijving	Cementen smeerlaag gevel
Omgeving	Grenst aan binnen- en buitenlucht
Primaire drager	Wand buitenschil
Bindmiddel van materiaal	Cement
Gebondenheid op basis van bindmiddel	Hecht
Hoeveelheid (gewicht - aantal)	<ul style="list-style-type: none">• 75,00 kg - 1 stuk
Totaal gewicht	75,00 kg
Identificatiemethode	Een monstername door de asbestdeskundige met laboanalyse door een asbestlabo.
Destructieve handeling voor identificatie	Nee
Opmerking	De hoeveelheid is een zo nauwkeurig mogelijke opmeting. Hieraan kunnen evenwel geen rechten worden ontleend.

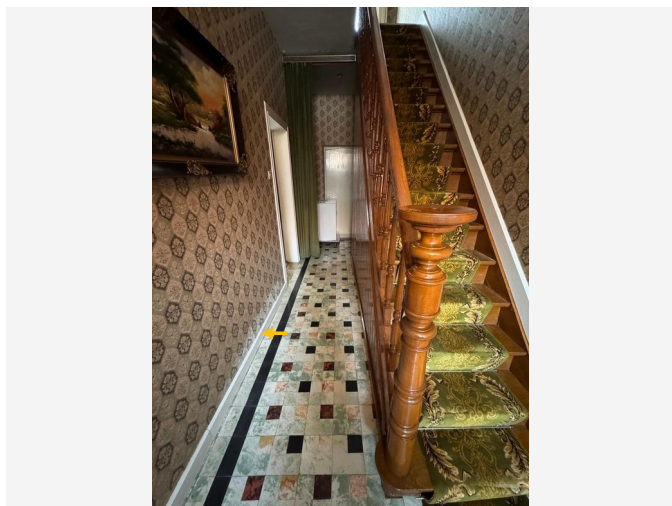
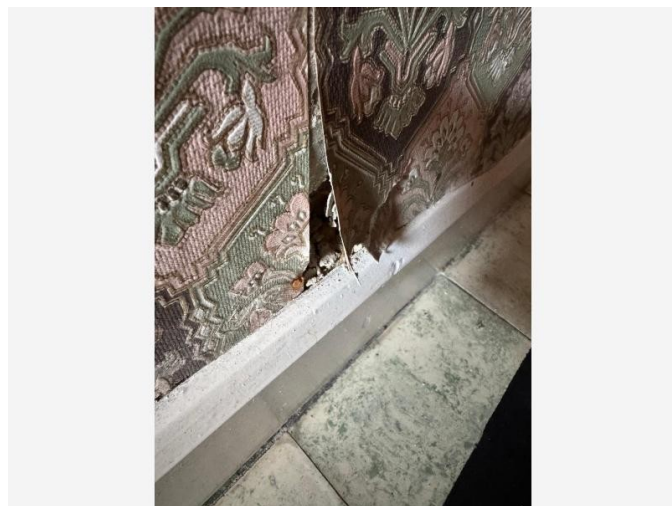
Beschrijving	Pleisterwerk wanden
Omgeving	Binnen
Primaire drager	Binnenwand
Bindmiddel van materiaal	Gips - kalk
Gebondenheid op basis van bindmiddel	Niet-hechtgebonden
Hoeveelheid (oppervlakte - dikte - aantal)	• 200,00 m ² - 1,00 cm - 1 stuk
Totaal volume	2,00 m ³
Identificatiemethode	Een monsternamen door de asbestdeskundige met laboanalyse door een asbestlabo.
Destructieve handeling voor identificatie	Nee
Opmerking	<p>De hoeveelheid is een zo nauwkeurig mogelijke opmeting. Hieraan kunnen evenwel geen rechten worden ontleend. Waar mogelijk, wordt staalname uitgevoerd conform het inspectieprotocol: in een droge ruimte zoals een slaapkamer, in een natte ruimte zoals een keuken of badkamer, in een traphal en in een stookruimte.</p> <p>Monsternamen:</p> <ul style="list-style-type: none"> - Leefruimte: inkomhal, SL3 - Natte ruimte: Geen pleisterwerk - Traphal: GV - CV-lokaal: Geen cv aanwezig

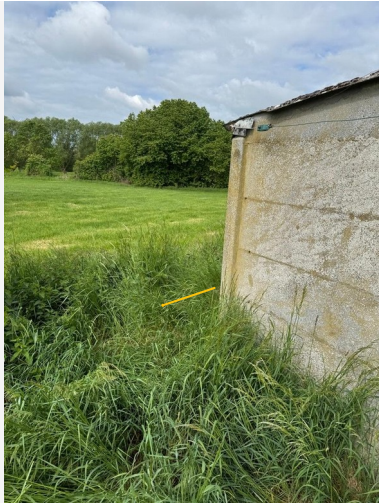
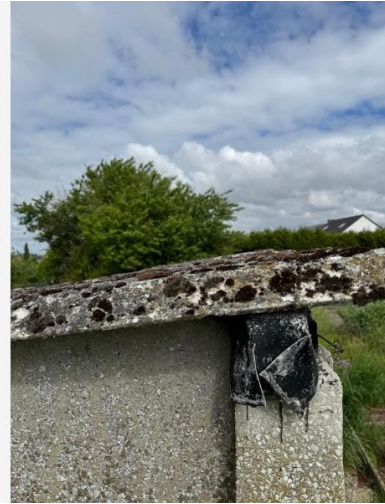
16. Afdruipzone golfplaten dak	Afdruipzone/afvloeizone	-
--------------------------------	-------------------------	---
